**CURSO DE ESPECIALIZACIÓN GESTIÓN HISTÓRICA  
EN ENTORNOS CONSTRUIDOS**

**PROPUESTA DE RESTAURACIÓN DE LOS PABELLONES DEL ALA NORTE DEL  
HOSPITAL NACIONAL ROSALES DE EL SALVADOR**

CIUDAD UNIVERSITARIA, FEBRERO DE 2024

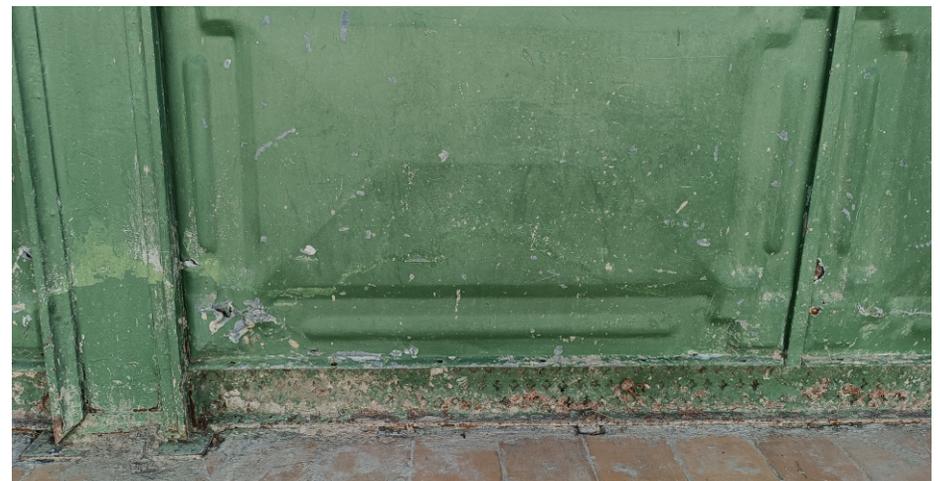
#### Foto No. 15

*Perfil C de ventilación, obstruido con concreto*

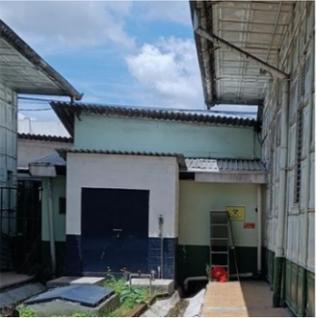
Paredes y pisos exteriores	Se ha agregado una construcción de concreto adyacente a la pared de la fachada interrumpiendo el pasillo exterior y removiendo sus elementos de piso. Se desconoce el estado de los paneles de lámina que han sido afectados.

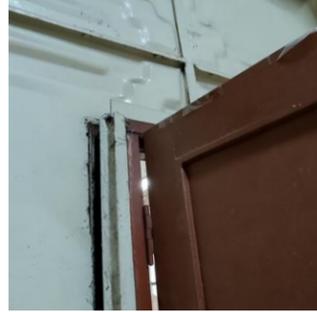
Pared	Para hacer mas ancha la puerta, se han partido los paneles metálicos junto con los perfiles que los sostiene y se han colocado otros perfiles para dar confinamiento al marco de la puerta

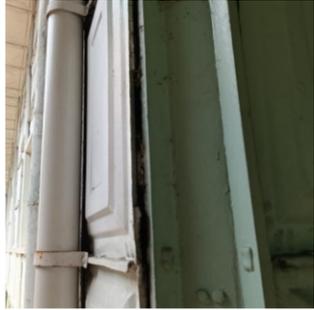
Paredes	Las paredes se han llenado de concreto para cambiar toda la configuración interior provocando que se inutilice el sistema de ventilación en las paredes y el desprendimiento de los paneles mecánicos al no soportar las cargas del material

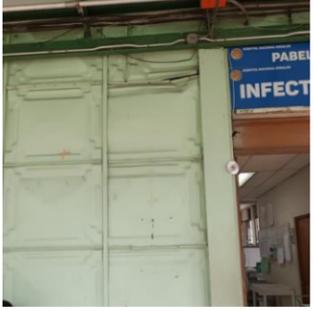
Pared	Se ha modificado totalmente la configuración de la fachada sur parendo las dos columnas centrales y varios paneles metálicos para cubrir espacios remanentes. Al mismo tiempo se han inutilizado todas las ventanas colocando paneles metálicos.

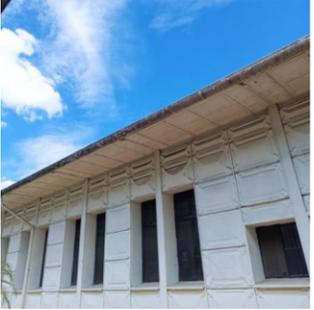
Pared	Se ha cambiado la configuración original de la fachada oriente y poniente removiendo paneles metálicos y colocando ventanería en su lugar así como inutilizando las ventanas originales. Al mismo tiempo, las paredes se han llenado de concreto.

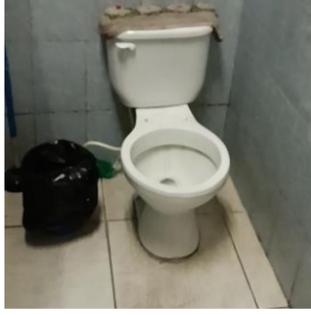
Paredes y piso	En el interior se han instalado aparatos sanitarios incluyendo inodoro, lavamanos y una ducha para el uso de los empleados sustituyendo los pisos y adheriendo concreto a las paredes de lámina originales

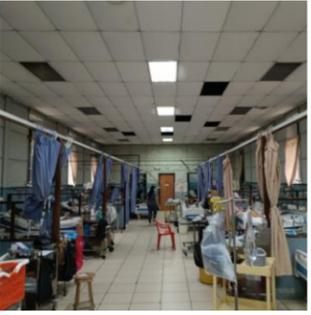
Paredes, piso, cielo	Se han removido los pisos originales y se ha colocado cielo falso tip Galaxy quitando el atractivo arquitectónico de las paredes y el cielo interior

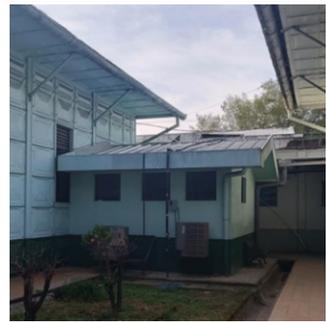
Pared, piso exterior	Se ha añadido una construcción de concreto junto a la pared de la fachada oriente sustituyendo el piso del pasillo exterior y la funcionalidad del mismo.

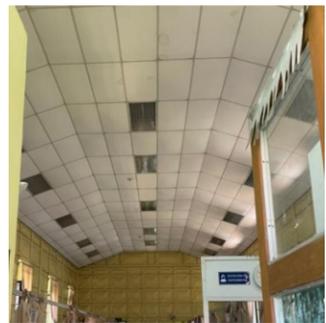
Se ha colocado cielo falso tipo Galaxy en toda el área de encamados sustituyendo el cielo original de esa área.

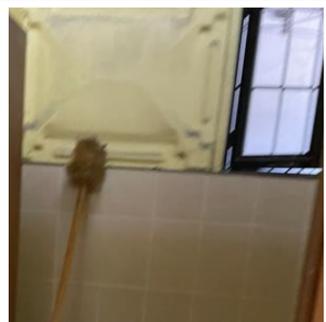
Se han instalado aparatos sanitarios sustituyendo los pisos originales y colocando baldosas cerámicas sobre las paredes de lámina originales.

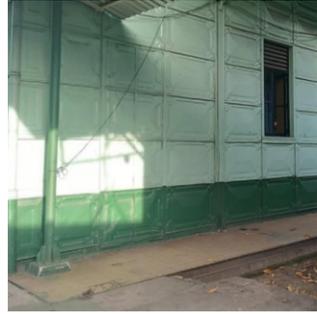
Pared exterior	Se ha inutilizado la puerta de la fachada poniente para aislar espacios interiores. Se ha sustituido la puerta colocando paneles metálicos provenientes de otras paredes.

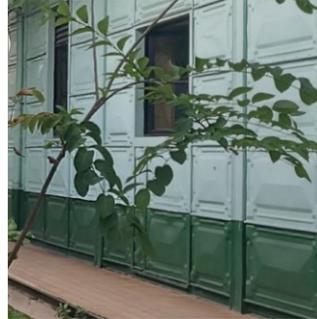
Pared exterior	Originalmente existían puertas que conducían al exterior en la fachada poniente pero han sido inutilizadas colocando paneles provenientes de otras áreas incluso agregando piezas de paneles partidos para ajustar el área a cubrir.

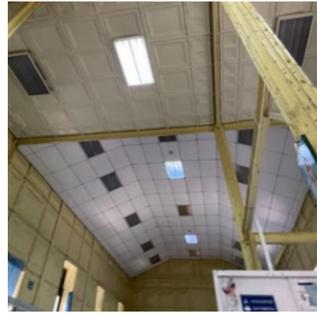
Cielo falso	Siguiendo la misma configuración original, se ha colocado cielo falso tipo Galaxy en el área de encamados

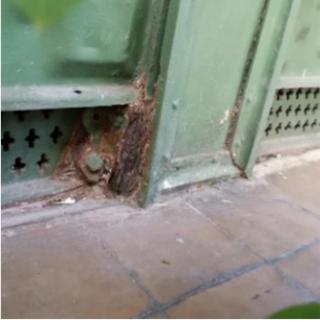
Columna	Debido a la humedad producida por regar maceteros, se ha dañado profundamente los elementos estructurales ya que las paredes y pisos reciben agua diariamente.

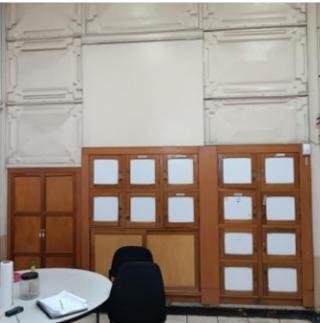
Pared	Se ha inutilizado la ventana original para cerrar espacios e instalar aire acondicionado, al mismo tiempo se han removido paneles metálicos para instalar armarios.

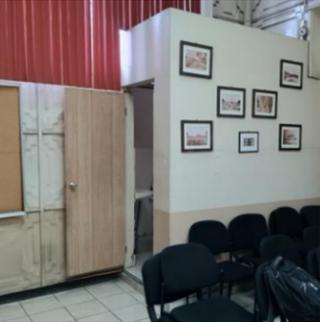
Pared, piso	Se han removido paneles metálicos de la pared para instalar aparatos sanitarios y una ducha. También se han removido todos los pisos originales en el interior del pabellón.

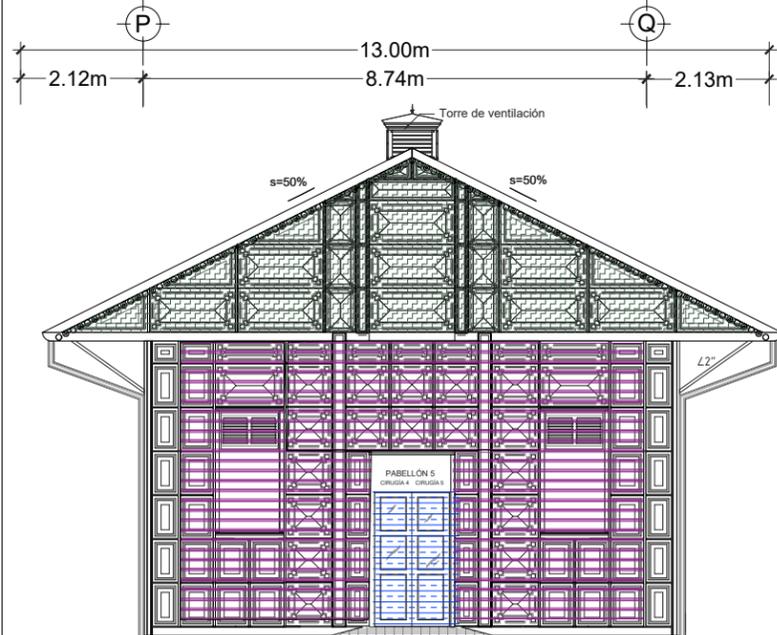
FACHADA ORIENTE  
SUSTITUCIÓN DE VENTANAS  
SUSTITUCIÓN DE PANELES  
METÁLICOS

TECHO  
OXIDACIÓN EN PANELES METÁLICOS DE TECHO,  
COLOCACIÓN DE LÁMINA DE FIBROCEMENTO Y  
VARILLA

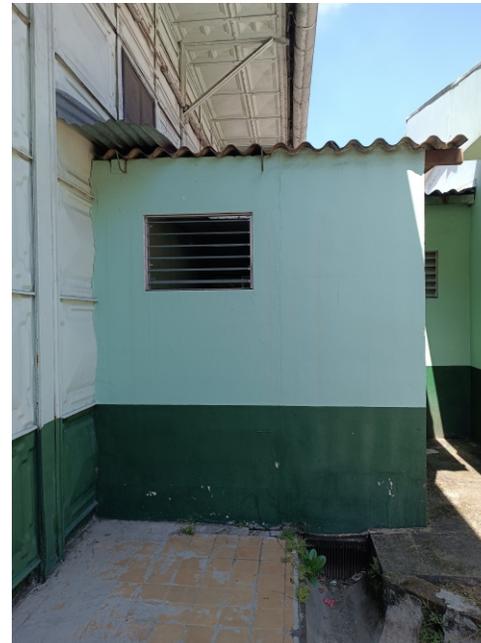
#### Foto No. 17

*Paredes de lámina y pisos confinados por construcciones de concreto*

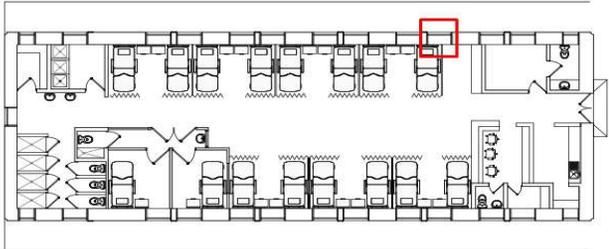
ESPACIO:	P1-FO	
ELEMENTO:	PARED	
MATERIAL:	LÁMINA TROQUELADA

3. PATOLOGIA		
MAGNITUD DE DAÑO:		<p>DESCRIPCION DEL DAÑO:</p> <p>SUSTITUCIÓN DE PANELES DE LÁMINA ORIGINALES POR LÁMINA CANAL TIPO ZINCALUM</p>
LEVE		
MEDIANO		
SEVERO	X	
CAUSAS DEL DETERIORO:

3.2 CAUSAS EXTERNAS		IGNORANCIA
LUZ		NEGLIGENCIA
CONDICIONES AMBIENTALES ADVERSAS		VANDALISMO
CONTAMINACION POR PARTICULAS SOLIDAS		ACCION DE LA NATURALEZA
HUMEDAD RELATIVA		SISMO
TEMPERATURA		OTROS
TIPO		TIPO DE LESION
FISICAS		HUMEDAD
		SUCIEDAD
		EROSION ATMOSFERCA
MECANICAS		GRIETAS POR DILATAACION
		FISURAS POR SOPORTE
		FISURAS POR ACABADO
		DESPRENDIMIENTOS
QUIMICAS		EROSION MECANICA
		EFLORECENCIA
		OXIDACION Y CORROSION
		ORGANISMOS ANIMALES
		ORGANISMOS VEGETALES
	EROSION QUIMICA	
TIPO DE INTERVENSIÓN		
CONSOLIDACIÓN		X
REINTEGRACIÓN		X
INTEGRACIÓN		
LIBERACIÓN

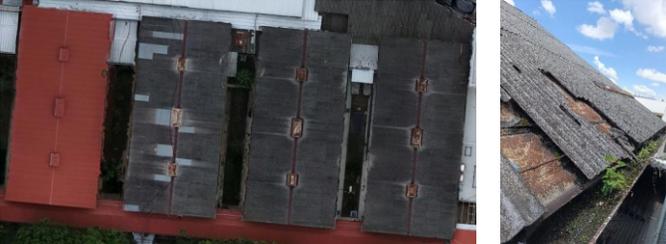
11.1 ELEMENTOS ARQUITECTÓNICOS DEL ESPACIO ANALIZADO	
CUBIERTAS:

<p><b>DESCRIPCIÓN:</b></p> <p>Cubierta a base de paneles de lámina troquelada ensamblados con perfiles metálicos. Poseen torres de ventilación por las cuales circula el aire captado por las paredes actuando como un sistema de enfriamiento o climatización interior.</p>	<p><b>DAÑOS OBSERVADOS:</b></p> <p>Los pabellones 4, 5 y 6 presentan un mejor estado en cuanto a la cubierta mientras que en el resto de pabellones se encuentran cubiertas oxidadas, con suciedad y recubiertas por láminas de fibrocemento en mal estado, lo que dificulta su mantenimiento. En cuanto a las torres de ventilación, presentan un mal estado debido también a la falta de mantenimiento y a que el sistema de enfriamiento ha dejado de funcionar por el deterioro en las paredes.</p>

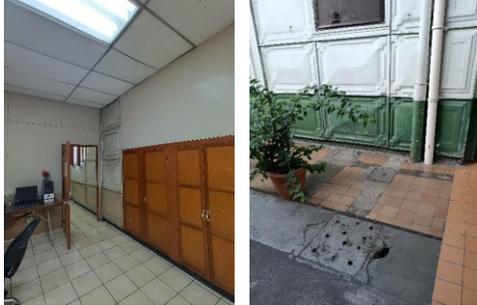
**PISOS:**

En algunos pabellones se han sustituido los pisos por cerámica de 30x30cm ó de 40x40cm. Los pasillos laterales y el pasillo principal aún conservan el acabado de ladrillos naranja pero en algunas áreas se encuentran grietas provocadas por diversos accidentes debido al uso o por desprendimientos causados con la intención de colocar instalaciones dentro de los pabellones.

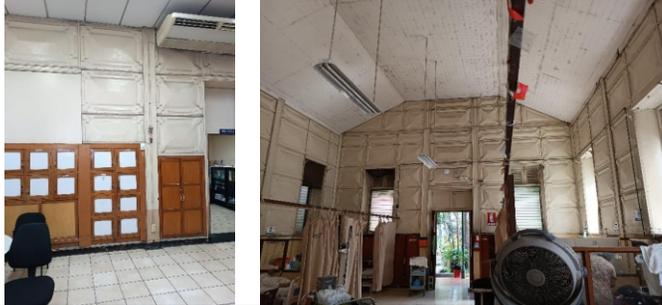
**PAREDES INTERIORES:**

Los principales daños encontrados en las paredes interiores es el desprendimiento de piezas para la colocación de armarios de madera que obstaculizan el sistema de enfriamiento. También la oxidación por humedad en la parte inferior y el bloqueo de puertas y ventanas que a menudo son sustituidos por piezas de lámina troquelada de otras paredes del conjunto arquitectónico o por paneles de fibrocemento o tabla yeso.

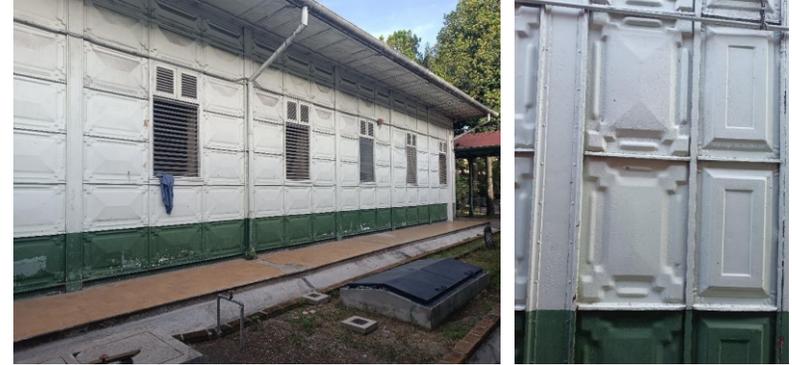
**PAREDES EXTERIORES:**

Los principales daños observados son la suciedad en las partes altas ya que las paredes poseen una altura considerable que dificulta su limpieza, la oxidación en las partes bajas debido a la humedad que también afecta las columnas. Un daño muy común es el deterioro en la pintura de las partes bajas y diferentes tipos de fisuras causadas por el uso ya que a los costados de los pabellones se ubican las circulaciones entre la parte norte y sur del conjunto por donde transita todo tipo de personas y la movilización de todo tipo de elementos del hospital incluyendo pacientes en camillas.

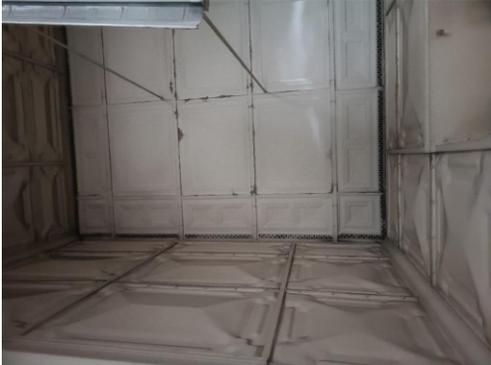
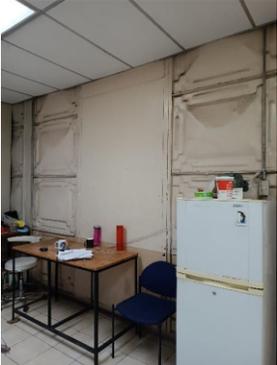
<p><b>DESCRIPCIÓN:</b> Los pabellones carecen más de elementos arquitectónicos u ornamentales en su interior que en su exterior. Lo único que vale la pena destacar es el cielo falso original de lámina troquelada en algunos espacios del costado norte y que en algunos pabellones se encuentran ladrillos de piso combinando elementos anaranjados con elementos de color negro pero que no llegan a definirse como pisos "tipo alfombra" como en otras edificaciones del hospital.</p>	<p><b>DAÑOS OBSERVADOS:</b> Debido a las diversas modificaciones que se han dado en los espacios de los pabellones, pudiera confundirse con elementos internos y elementos externos ya que en este trabajo se ha considerado lo que es interno y lo que es externo en base a la configuración original de los inmuebles. Los daños más significativos en los espacios internos es la colocación de cielo falso tipo Galaxy y la sustitución de ladrillos de piso por piezas cerámicas que incluso han llegado a causar accidentes.</p>
