**CURSO DE ESPECIALIZACIÓN GESTIÓN HISTÓRICA  
EN ENTORNOS CONSTRUIDOS**

**PROPUESTA DE RESTAURACIÓN DEL PABELLÓN DIEZ DE NEUROLOGÍA Y  
RESIDENTES DEL HOSPITAL NACIONAL ROSALES DE EL SALVADOR**

CIUDAD UNIVERSITARIA, FEBRERO 2024

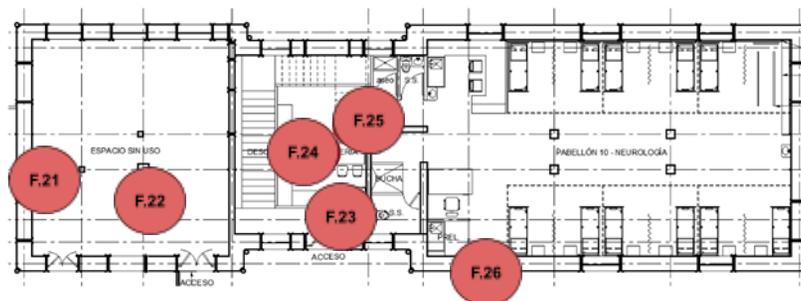
**Plano 10**  
*Condiciones interiores*

*Nota. Se puntualiza la ubicación de las patologías en función de las siguientes fotografías*

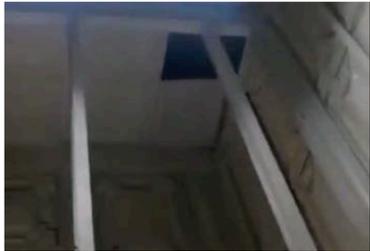
<p>Pieza faltante</p>

<p>Se observa que falta una pieza el cielo falso, misma que pudo ser removida por alguna mala práctica en el mantenimiento del inmueble.</p>	<p>E7N2</p>

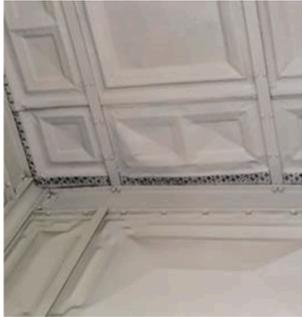
<p>Deformación</p>

<p>Algunos paneles de láminas han perdido su forma original, posiblemente por alguna fuerza externa que ha generado esta lesión en los elementos de los cielos falsos.</p>	<p>E11N1</p>

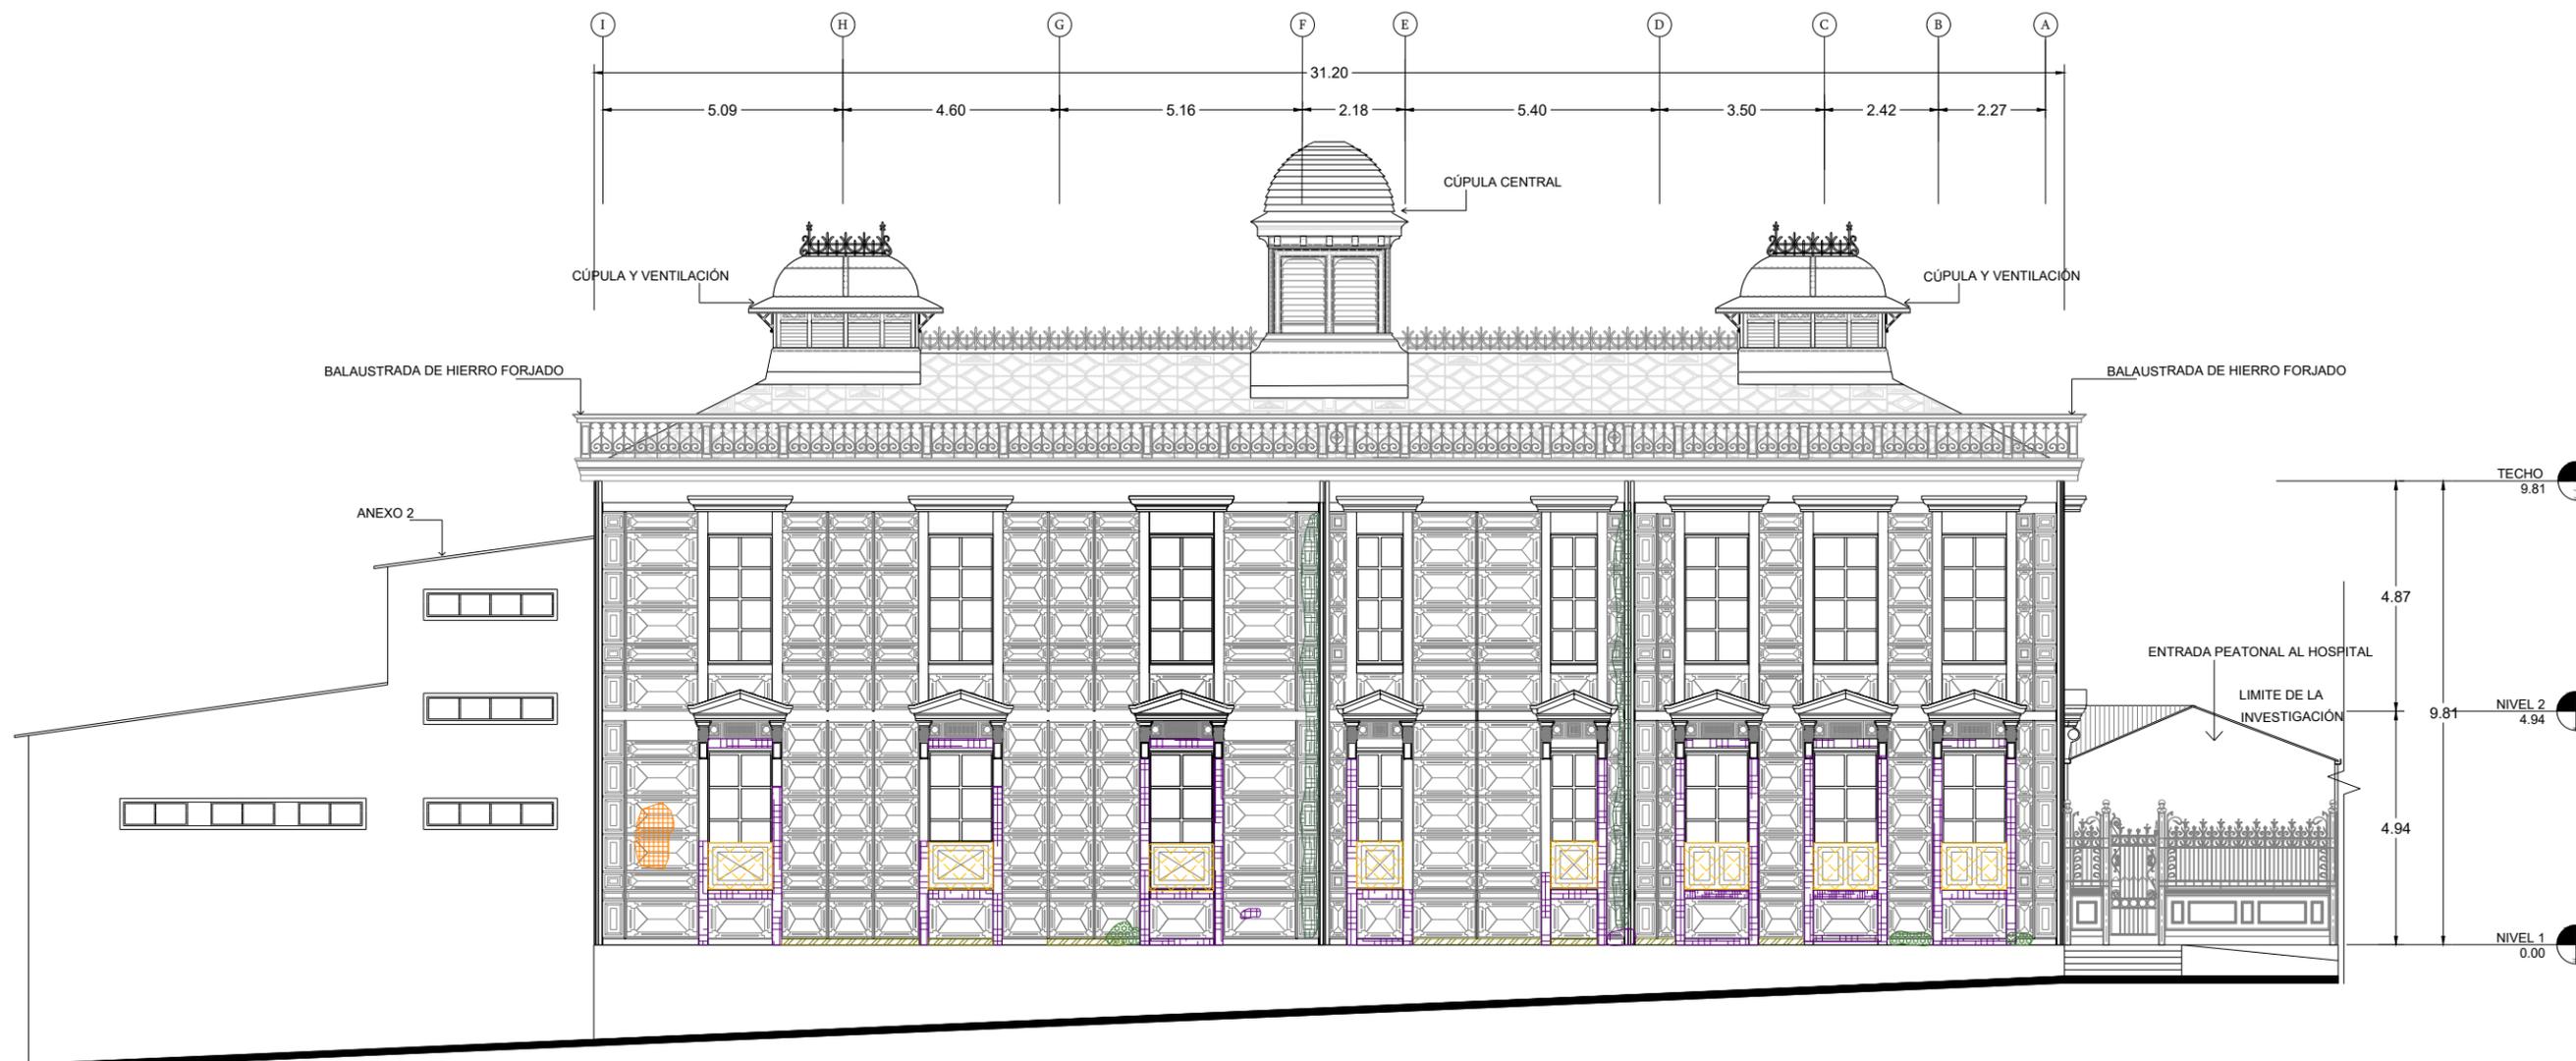
D-6/8

**DAÑOS EN FACHADA ORIENTE**  
PABELLÓN DIEZ DE NEUROLOGÍA Y RESIDENTES ESC. 1:100

<p>La corrosión es una lesión química que consiste en el proceso de deterioro de materiales metálicos, esto hace que el material pierda sus propiedades e incluso se genere desprendimientos de pequeñas partes del elemento. Este tipo de lesión es bastante evidente en muchas áreas del edificio, siendo éste de metal y estando expuesto a factores climáticos.</p>	<p>Fachada Oriente Fachada Poniente Fachada Este E14N2 E1N1</p>

<p>Lesión química que afecta de manera superficial al elemento, en este caso a las piezas de lámina, formando manchas color marrón, aunque se puede ver como un daño estético, éste puede dar paso a que se desarrolle una corrosión que perjudique de manera más profunda al elemento.</p>	<p>Fachada Oriente Fachada Poniente Fachada Este</p>

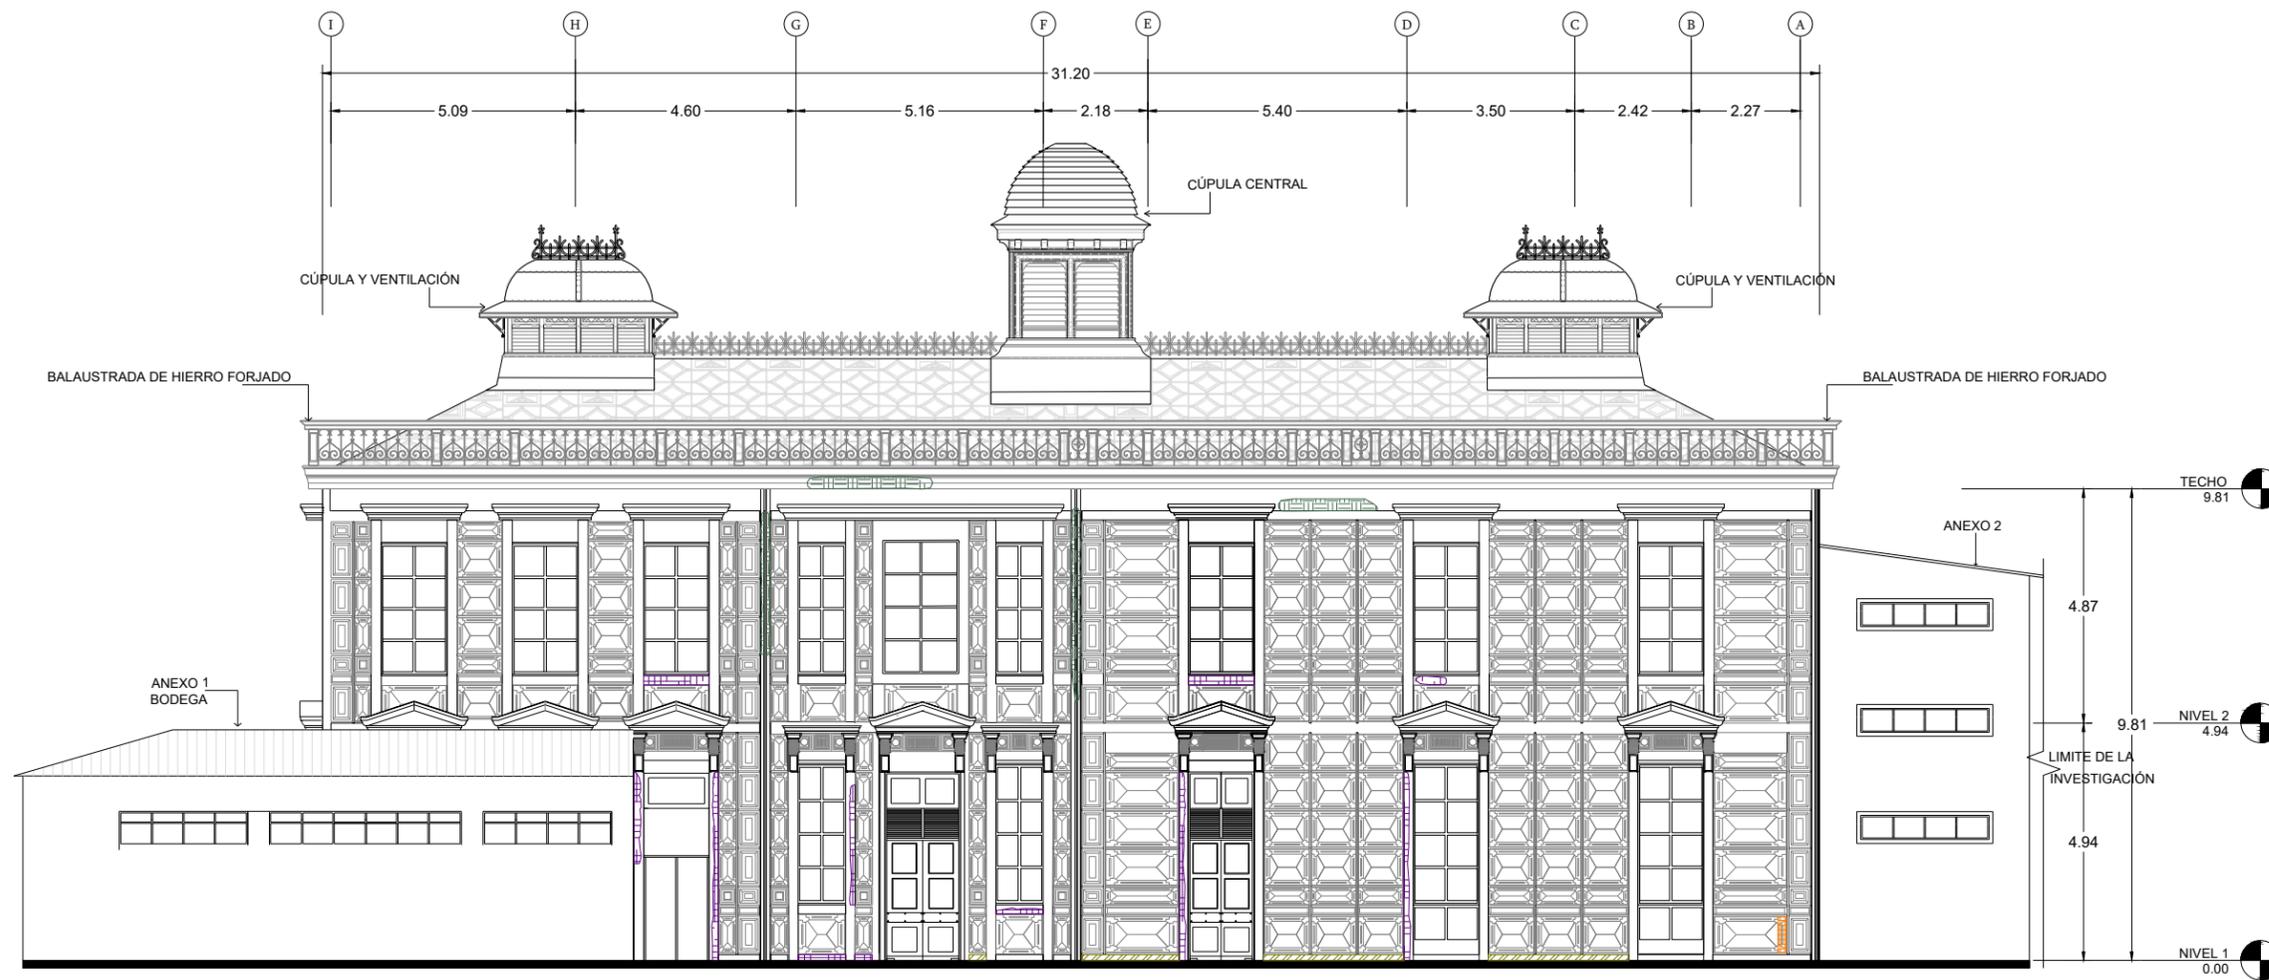
D-7/8

### DAÑOS EN FACHADA PONIENTE

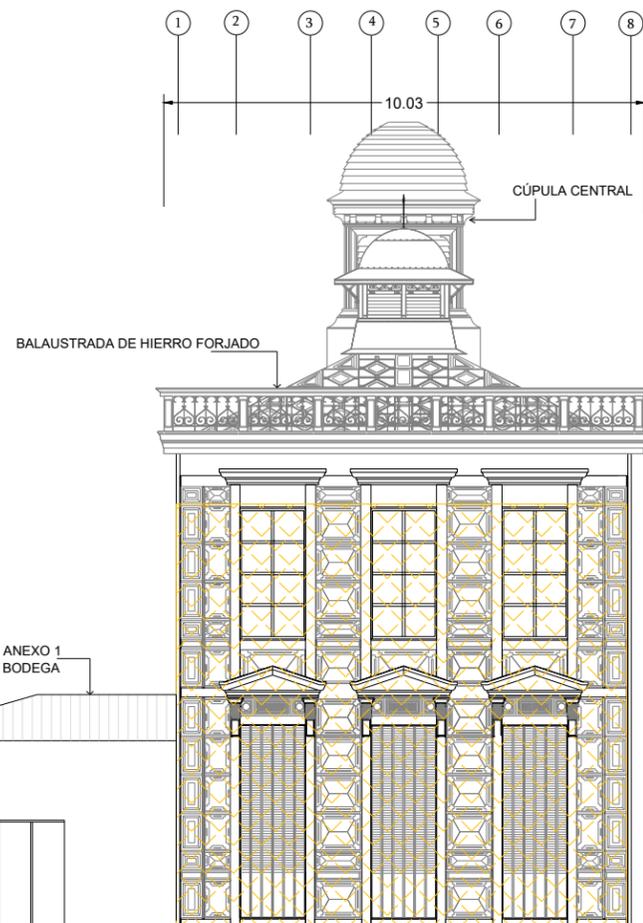
**DAÑOS EN FACHADA SUR**  
PABELLÓN DIEZ DE NEUROLOGÍA Y RESIDENTES ESC. 1:150

CORROSIÓN

INTERVENCIÓN SIN CRITERIO PATRIMONIAL

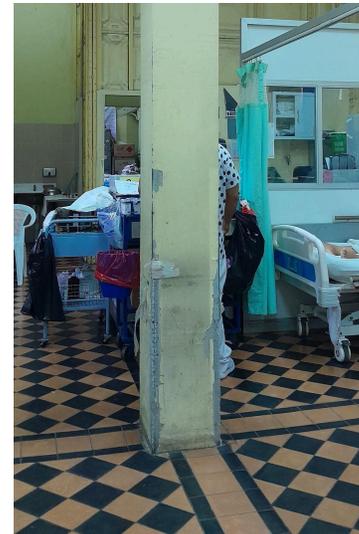
**Fotografía 33.**  
*Columna en sector hospitalización*

- Las columnas que se encuentran en los espacios E1 N1 y E11 N1, ya que se ha determinado que dichas columnas tienen reforzamiento de encamisado y es necesario identificar el estado de deterioro de la columna original.

*Columna de metal recubierta con panel de yeso*

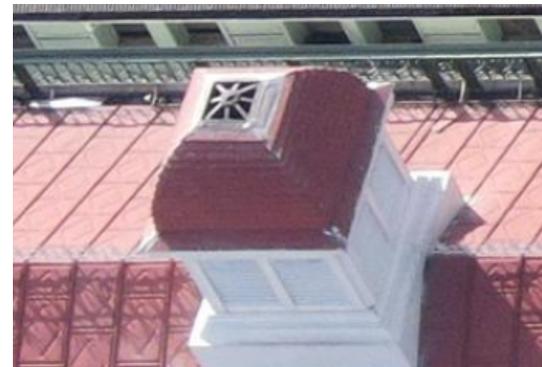
**Fotografía 36.**  
*Cúpula central*

*Elemento faltante en cúpula central*

restauración es importante, ya que la falta de este elemento crea una filtración de aguas lluvias de gran tamaño al interior del edificio, lo que puede causar otros deterioros al piso y a la losa de entrepiso, la cual también es de metal.

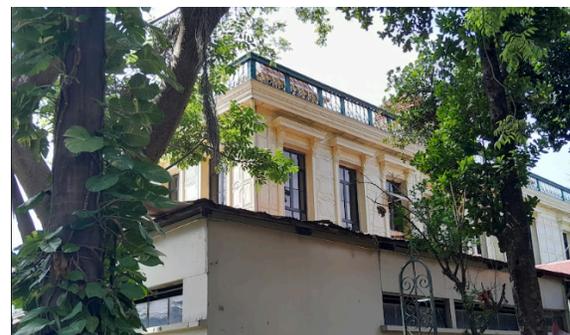
**Fotografía 40.**  
*Condiciones exteriores 1*

El anexo 1 obstaculiza la fachada norte y parte de la fachada poniente, de igual forma, el techo del pasillo obstaculiza la fachada.

*Vista de anexo adosado al costado Norte*

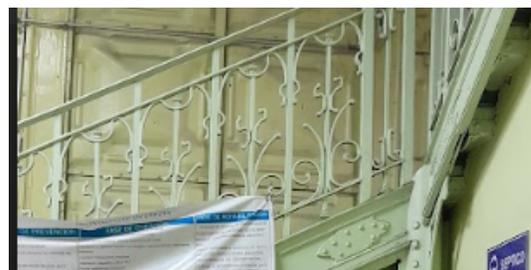
**Fotografía 44.**  
Barandal vestíbulo

*Barandal de hierro forjado*

En el vestíbulo se propone desmontar la división y retirar el área de enfermería para poder dar más vistosidad al pasamanos de hierro forjado y las gradas de madera.

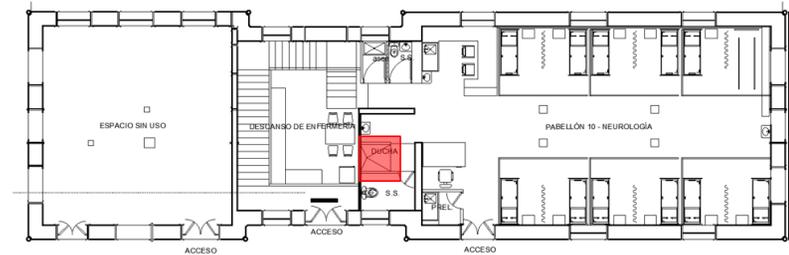
Los recipientes para recolectar las excretas de pacientes son depositados sobre la ducha de pacientes en el servicio sanitario, lo cual es antihigiénico y puede traer enfermedades a los usuarios.

Área para desalojo de desechos de pacientes

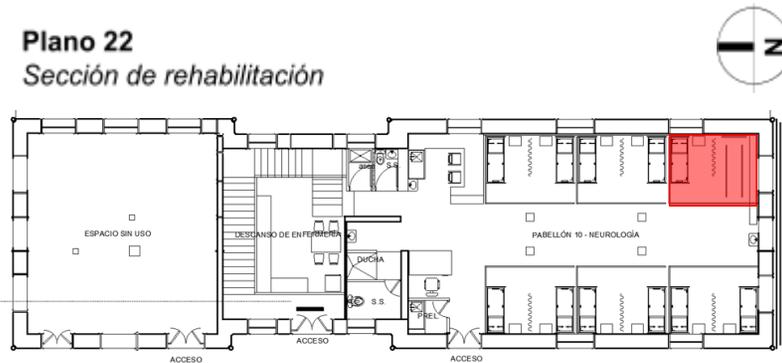
**Plano 22**  
*Sección de rehabilitación*

En esta área, se ubican diferentes aparatos de rehabilitación. No existe una bodega donde puedan almacenar cuando no están en uso, por lo que se propone colocar estanterías o apoyos adecuados para evitar la desorganización en este espacio.
