UNIVERSIDAD DE EL SALVADOR  
 FACULTAD DE INGENIERIA Y ARQUITECTURA  
 ESCUELA DE ARQUITECTURA

Contenido:  
 INFRAESTRUCTURA SOLERAS

Proyecto:  
 PROPUESTA DE RESTAURACION,  
 CONSERVACION Y VALORIZACION DEL  
 TEMPLO PARROQUIAL "SAN JERONIMO  
 DOCTOR" Y CASA PARROQUIAL

Fecha:  
 ABRIL 2014

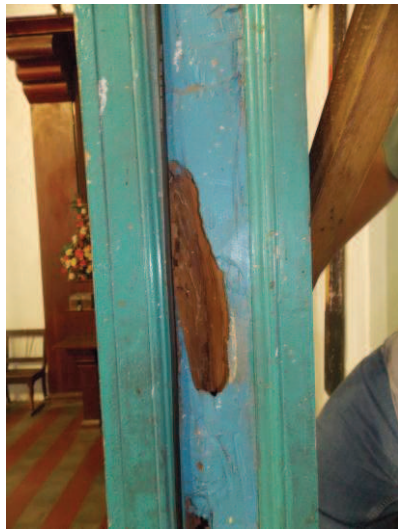
CÓDIGO: 106  
DAÑO: FALTANTE

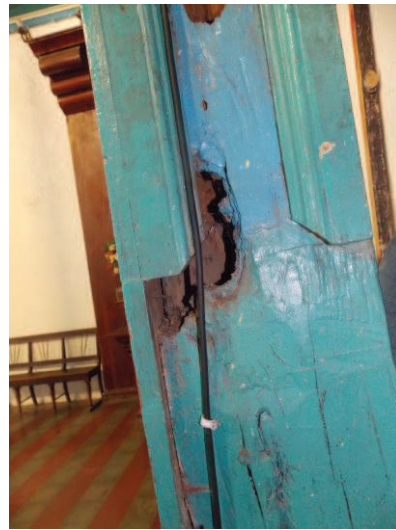
CÓDIGO: 107  
DAÑO: FALTANTE

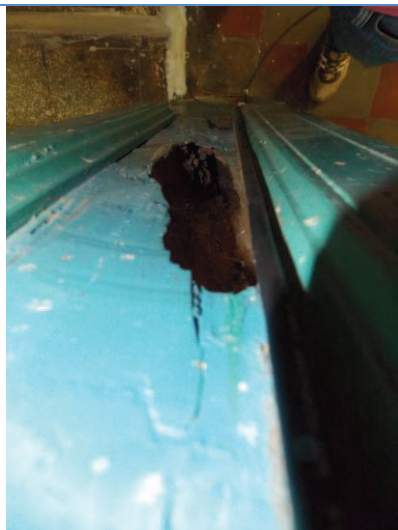
CÓDIGO: 108  
DAÑO: FALTANTE

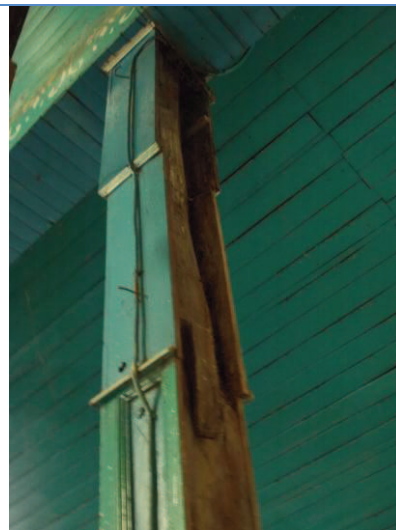
CÓDIGO: 109  
DAÑO: FALTANTE

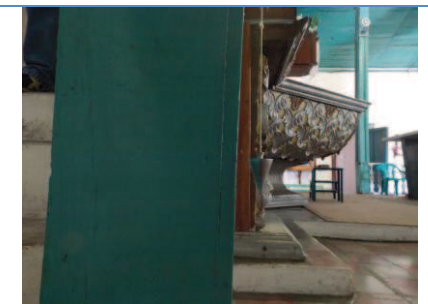
CÓDIGO: 113  
DAÑO: DESAPLOME
