UNIVERSIDAD DE EL SALVADOR  
FACULTAD DE INGENIERÍA Y ARQUITECTURA  
ESCUELA DE ARQUITECTURA

“Lineamientos para la Recuperación de la Imagen Patrimonial del  
Centro Histórico de la Ciudad de San Vicente”.

VOLUMEN I

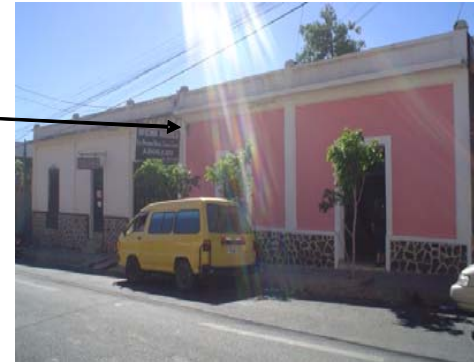
SITUACION ACTUAL FRACCIONAMIENTO  
DEL INMUEBLE POR USO INADECUADO  
DEL COLOR

APLICACION DEL COLOR  
SEGUN ESTUDIO DE CALAS  
SEGUN **CONCULTURA**

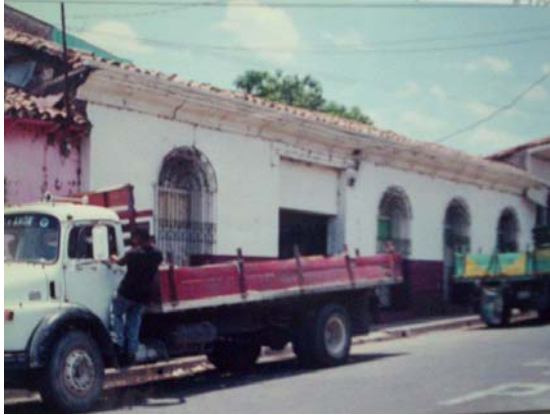
Inmueble que estaba ubicado en la Calle Licenciado Hernan Miranda y la Ave., Esteban Hernán, actualmente esta modificado

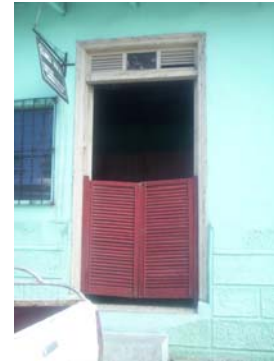
SITUACION ACTIAL DEL INMUEBLE SE ENCUENTRA SEVERAMENTE DAÑADOS

EXISTE EVIDENCIA DE CUALES ERAN LAS CARACTERISTICAS TIPOLOGICAS DEL INMUEBLE

SE RETOMA LA CUBIERTA DE TEJA

SE RETOMA EL TIPO DE REMATE DE SUS FACHADAS

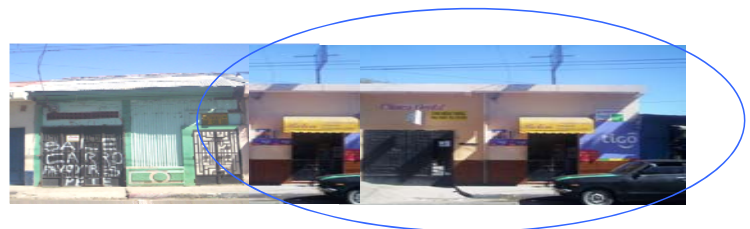
INMUEBLE ALTERADO EN UN 75% Y FRACCIONADO POR COLOR

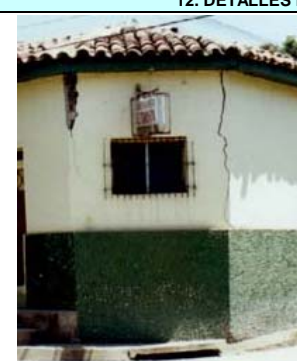
DETALLE DE ESQUINA OCHAVE, VANO DE PUERTA CONVERTIDO A VENTANA , LA FACHADA REMATA CON UNA CORNISA				DETALLE DE VANO RECTO DE PUERTA CON TIMPANO				ACTUALMENTE EL INMUEBLE FUE DEMOLIDO Y LA NUEVA CONSTRUCCION RETOMA EL TIPO DE ESQUINA

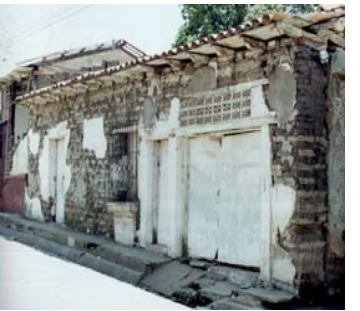
INMUEBLE MEDIANERO CON CUATRO VANOS RECTOS , DOS PARA PUERTAS, UNO DE VENTANA Y OTRO PARA ZAGUAN Y EN SU PARTE SUPERIOR CELOSIA DE BARRO. PAREDES DE ADOBE,

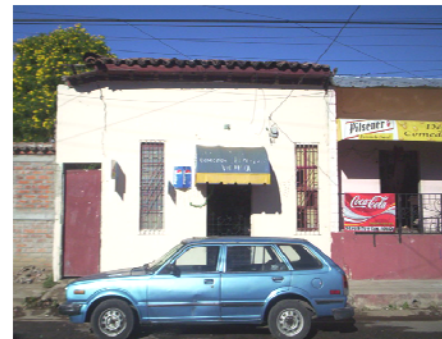
ACTUALMENTE EL INMUEBLE A SIDO FRACCIONADO EN DOS POR LOS ARRENDATARIOS DE LOS NEGOCIOS, PARTE DEL INMUEBLE HA SIDO ALTERADA EN UN 40% SU FORMA.

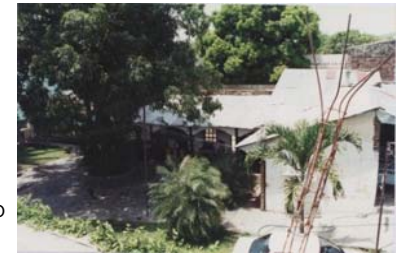
FOTO DEL INTERIOR DE LA PROPIEDAD DONDE SE APRECIA LA NUEVA CONSTRUCCION
