**TRABAJO DE GRADUACIÓN:
“EVALUACION TECNICA DE LAS VIAS DE CONCRETO
HIDRAULICO DEL BARRIO EL CENTRO DEL MUNICIPIO
DE ANTIGUO CUSCATLAN”**

**PRESENTADO POR:
BR. HERNÁNDEZ BARAHONA, JORGE
BR. SORIANO MELARA, FRANCISCO JAVIER**

CIUDAD UNIVERSITARIA, MARZO 2016

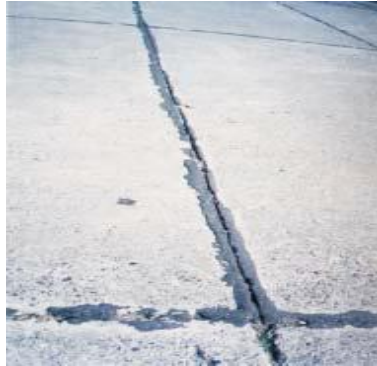
Figura 2.2: Deterioro de las juntas

- Verificar que la caja disponga de un ancho compatible con la elongación admisible del producto de sellado por utilizar y los movimientos que experimentan las losas.
 - Retirar todo vestigio del antiguo sello, limpiar cuidadosamente la caja, imprimir con el material adecuado, cuando corresponda, colocar cordón de respaldo y vaciar la cantidad exacta de sellante.
-

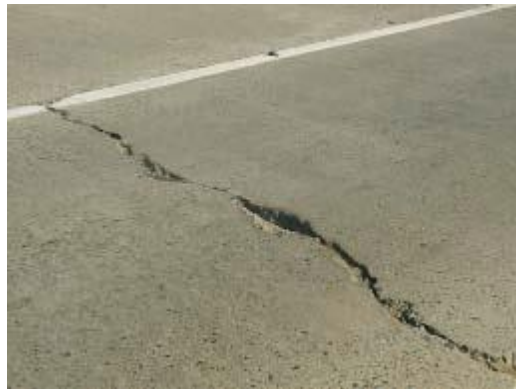
- Desintegración de las aristas de una junta, longitudinal o transversal o una grieta, con pérdida de trozos y que puede afectar hasta unos 500 mm dentro de la losa.

Figura 2.3: Despostillamiento

- Severidad baja: reparar el sello, Sellado de juntas y Grietas.
- Severidad media y alta: reparar mediante el procedimiento denominado reparación de espesor parcial, Reparación de Espesor Parcial.

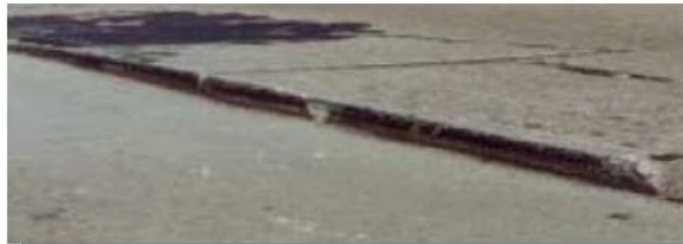
Figura 2.4: Escalonamiento de juntas

- Mejorar el sistema de drenaje.
 - Para evitar que el fenómeno se acentúe, inyectar las losas levantándolas hasta nivelarlas con la adyacente y luego mejorar el sistema de transferencia de cargas, normalmente colocando barras de traspaso. Utilizar este procedimiento para todas las losas que presenten un nivel de escalonamiento de severidad alta.
 - Para escalonamientos de severidad baja y media.
-

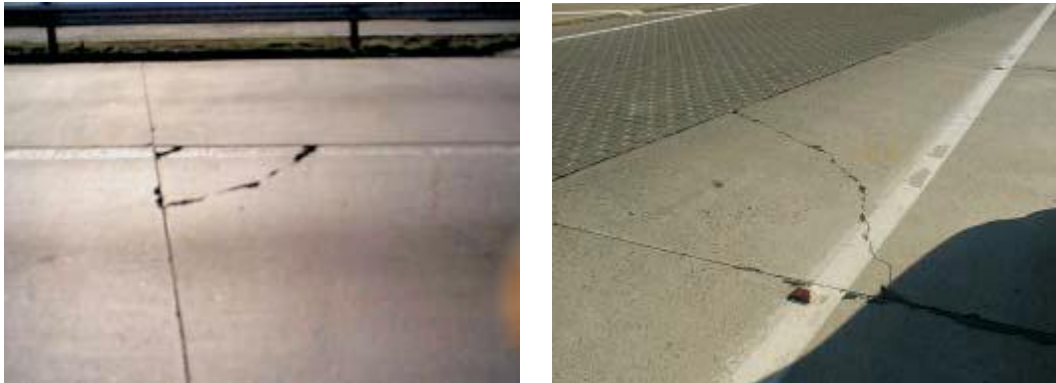
Figura 2.5: Grietas de esquina

- Para severidad baja, sellar, sellado de Juntas y Grietas.
- Para severidades media y alta, reparar en todo el espesor una franja de pavimento del ancho de la losa y de una longitud mínima igual a la distancia entre la junta y la intersección de la grieta con el borde externo; reparación en todo el espesor, según corresponda.

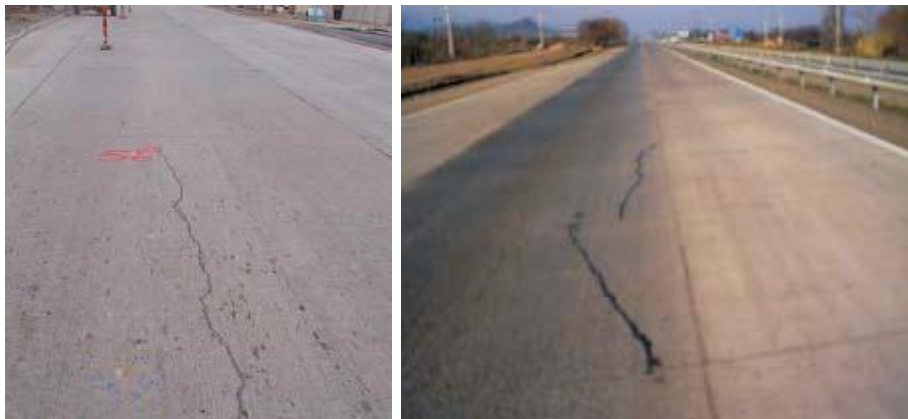
Figura 2.6: Grietas longitudinales

- Para niveles de severidad baja y media, realizar sellado de juntas y grietas.
 - Para nivel de severidad alta, reparación en todo el espesor del tramo dañado; reparación en todo el espesor, según corresponda.
-

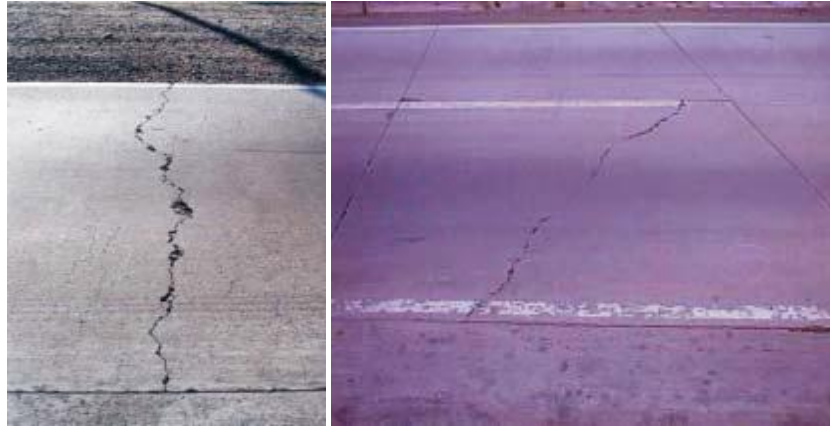
Figura 2.7: Grietas transversales

- Para niveles de severidad baja y media sellado de juntas y grietas.
 - Para nivel de severidad alta, reparación en todo el espesor del tramo dañado.
-

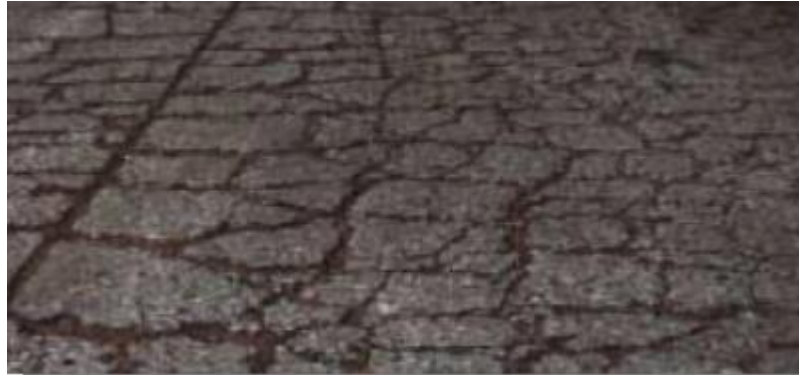
Figura 2.8: Agrietamiento tipo mapa

- Reconstrucción del pavimento.
-

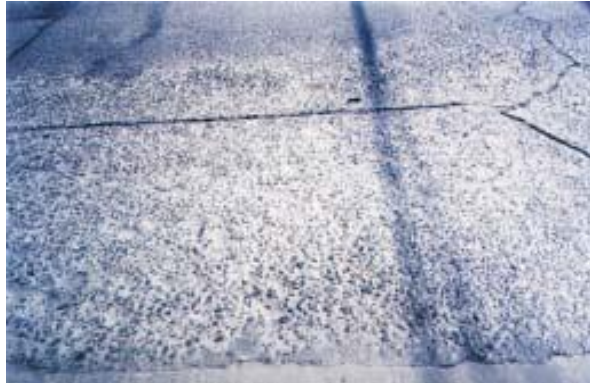
Figura 2.9: Descaste superficial

- Reparación de espesor parcial.

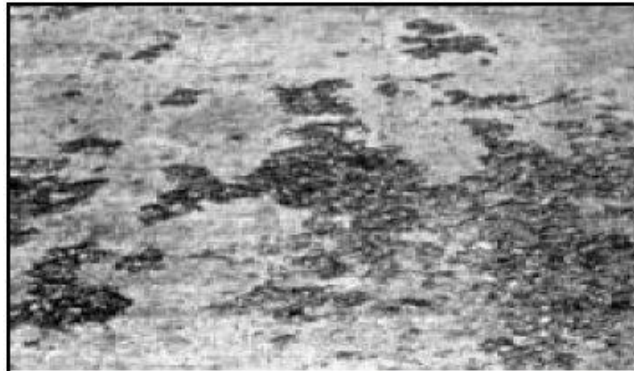
Figura 2.10: Descascaramiento

- Reparación de espesor parcial.
-

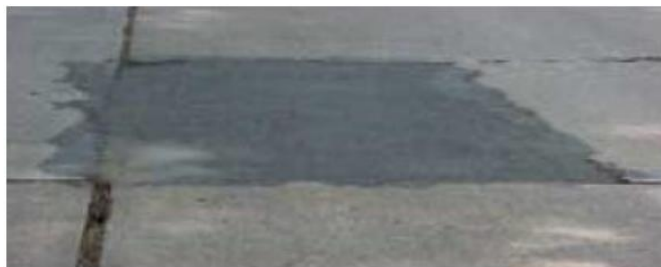
- Intervención tardía.
-

Figura 2.11: Bacheo

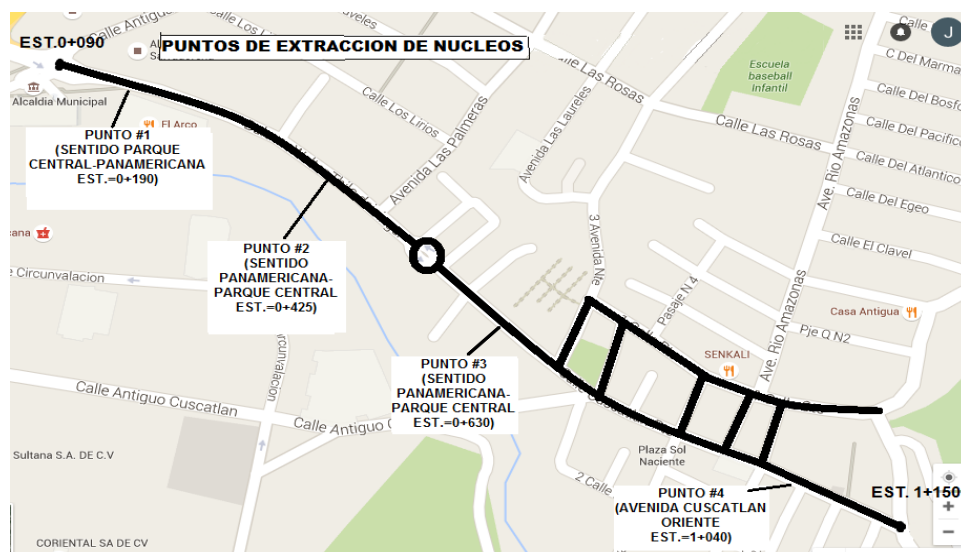
Figura 4.7: Ubicación de puntos de extracción de núcleos

Considerando además, las zonas críticas que se han visualizado en el proyecto, en cuanto a los deterioros presentes, tales como escalonamientos y zonas con deterioros localizados en estado fallado; se decidió que es conveniente realizar extracciones de núcleos en los puntos que se detallan en las siguientes figura:

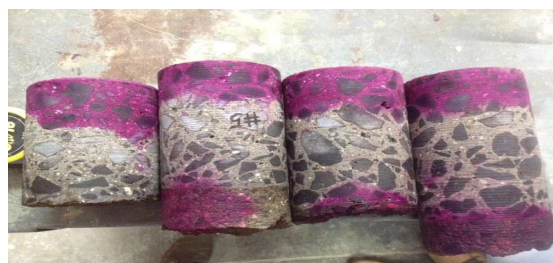
NUCLEO (N°)	CARBONATACION
1	NO
2	NO
3	NO
4	NO

Figura 4.12: Núcleos sin presencia de carbonatación

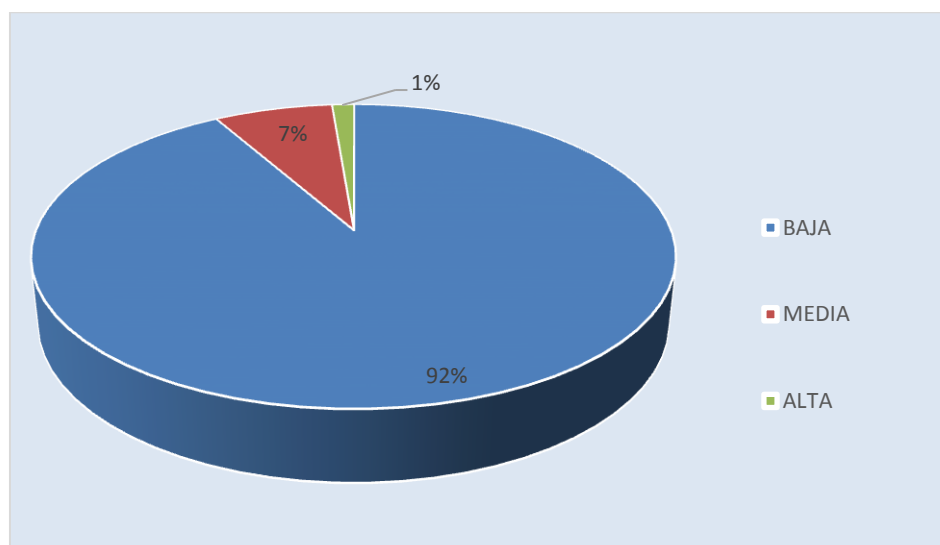
La excelente calificación de la condición del pavimento se puede atribuir a que de las 3364 losas evaluadas, solamente el 25% presentan alguna clase de deterioro y a su vez el mayor porcentaje de estos son de baja severidad, lo cual implica que no afectan de gran manera la condición funcional y estructural del pavimento, tal como lo podemos observar en el siguiente gráfico:

Gráfico 5.1: Distribución de los deterioros por niveles de severidad

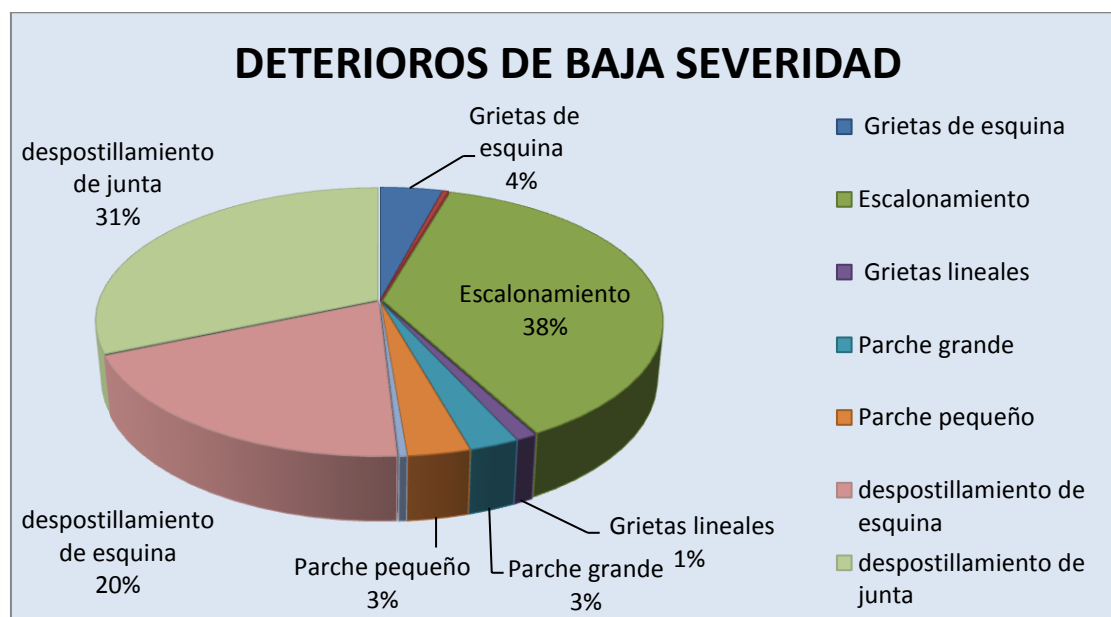
Gráfico 5.2: Porcentaje de losas afectadas por deterioros de baja severidad.

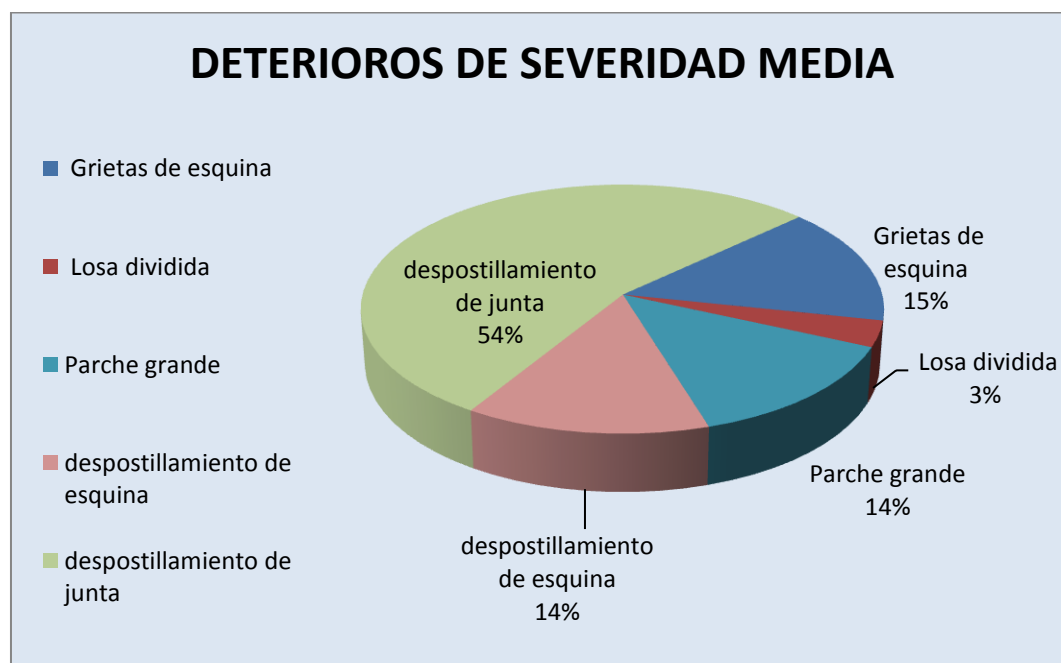
Gráfico 5.3: Porcentaje de losas afectadas por deterioros de severidad media.

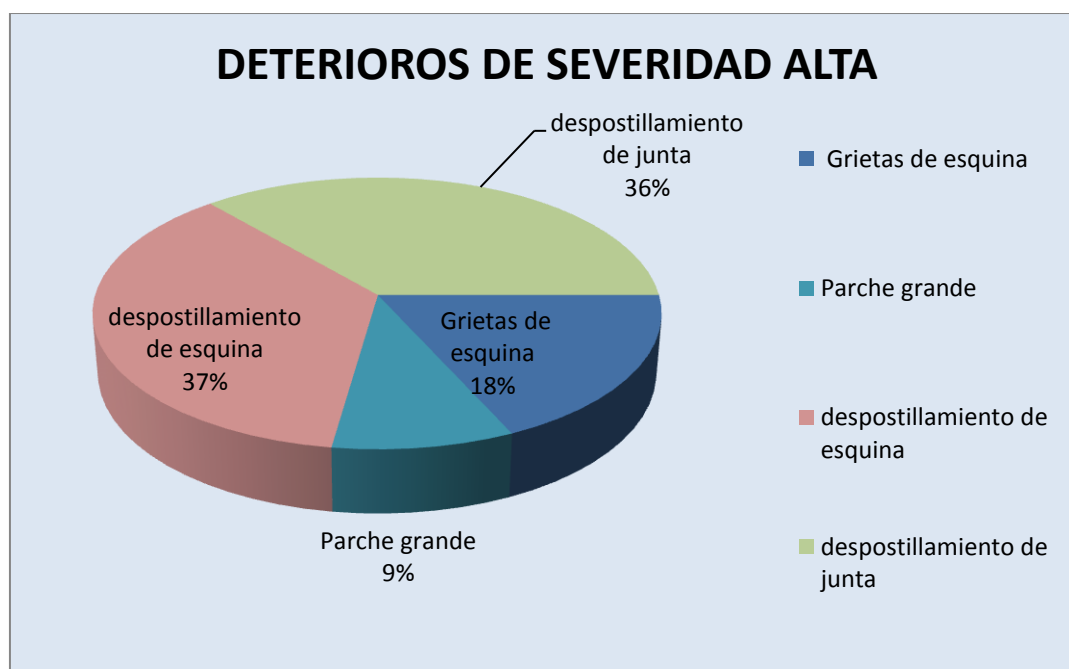
Gráfico 5.4: Porcentaje de losas afectadas por deterioros de alta severidad.

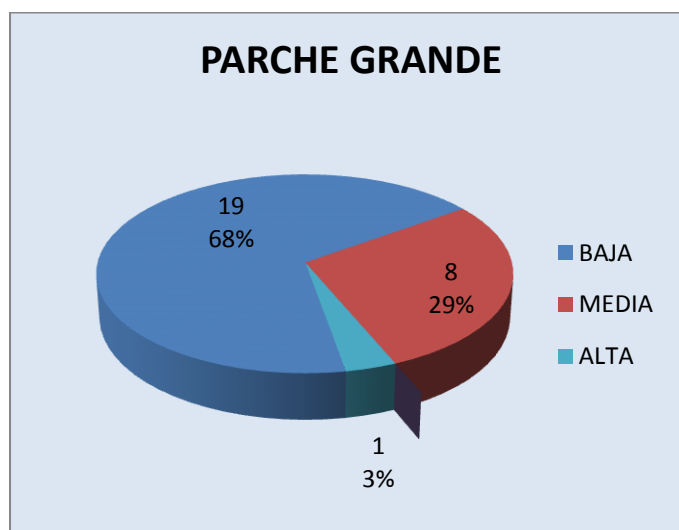
Esta clase de deterioro en el proyecto tiene la particularidad que es de tipo post-constructivo, es decir, que son el producto de intervenciones por mantenimiento a sistemas independientes de la estructura del pavimento, como por ejemplo el sistema de alcantarillado.

En el siguiente gráfico se muestra la distribución de los porcentajes de losas afectada según su nivel de severidad para este tipo de daño en todo el pavimento, en el cual se puede observar que este deterioro se presenta en mayor cantidad para un nivel de severidad bajo. Un parche de baja severidad representa una reparación en buenas condiciones es decir que no afecta los aspectos funcionales de la estructura de pavimento.

Gráfico 5.5: Distribución de parches grandes según su nivel de severidad.

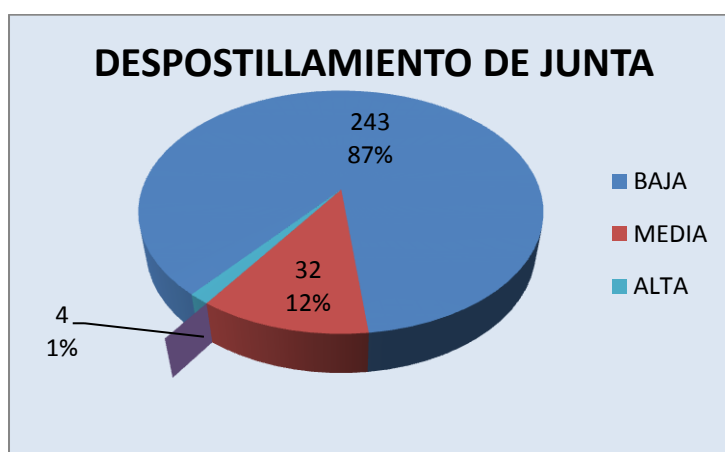
Gráfico 5.6: Distribución de despostillamientos de junta según su nivel de severidad.

En el gráfico 5.6 se observa un alto porcentaje de despostillamientos de junta de baja severidad, lo cual implica que no se tienen condiciones críticas y por tanto no se ve afectada de gran manera la condición funcional del pavimento hasta el momento de realizar la evaluación, pero la cantidad de estos es alta ya que se encontraron un total de 243 losas afectadas por este deterioro de severidad baja que representa un 7% del total de losas de las vías.

Este tipo de deterioro puede ser producto del debilitamiento de los bordes de la junta debido a un acabado excesivo u otro defecto de construcción, así como también del sello deficiente de juntas ya que esto permite la penetración de partículas incompresibles dentro de la junta. La acumulación de material incompresible en la junta impide que la losa se expanda libremente y agregando a esto las condiciones de alabeo y carga se tiene como resultado el despostillamiento de los bordes de las juntas.

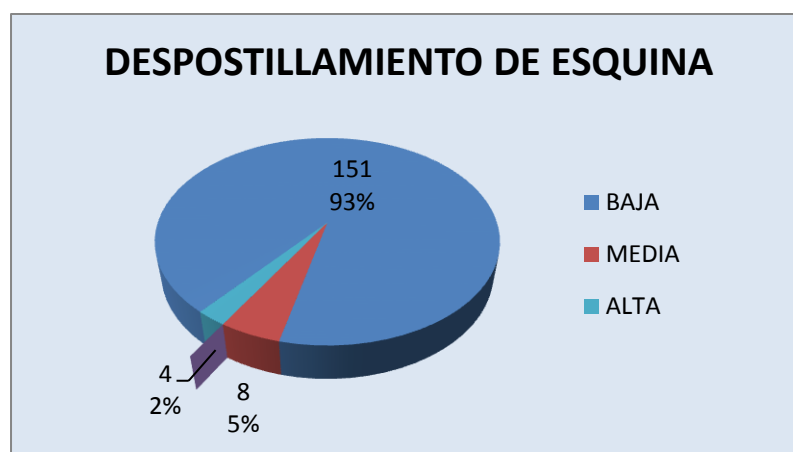
Gráfico 5.7: Distribución de despostillamientos de esquina según su nivel de severidad.

En el gráfico 5.7 se observa que los despostillamientos de esquina de baja severidad son el 93% del total de este deterioro, este representa a 151 losas afectadas a nivel de proyecto, lo cual refleja las mismas condiciones que los despostillamientos de junta, es decir que no se tienen condiciones críticas en el pavimento debido a este deterioro.

Este tipo de deterioro al igual que el Despostillamiento de juntas es el producto del sello deficiente de juntas ya que esto permite la penetración de partículas incompresibles dentro de la junta.

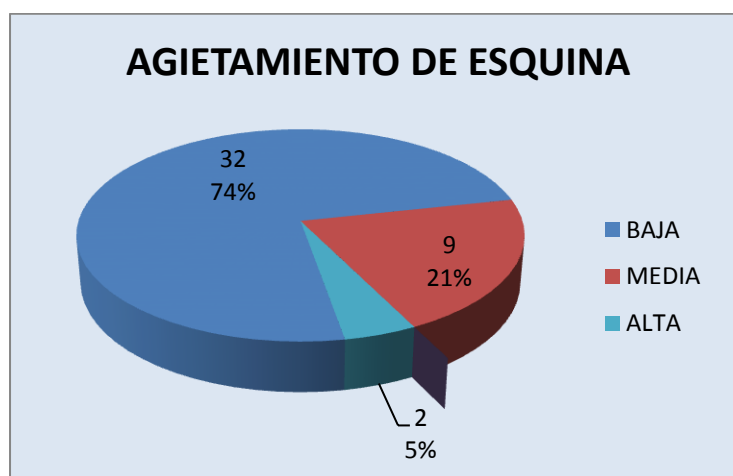
Gráfico 5.8: Distribución de agrietamientos de esquina según su nivel de severidad.

Según los resultados se puede apreciar que cada uno de los deterioros se encuentra representado en su mayor porcentaje por el nivel de severidad baja, para el caso del agrietamiento de esquina no es la excepción.

Este deterioro representa una falla en la estructura del pavimento, una de las causas de este deterioro se le atribuye a la deficiencia en el sellado lo que permite el bombeo de finos y por tanto la pérdida de soporte para la losa de pavimento dando lugar a que esta falle por efecto de las cargas y los esfuerzos de fatiga que estas producen. Algunas otras causas pueden ser el acuñaamiento de las juntas por la entrada de materiales incompresibles y la deficiencia en la transferencia de cargas.

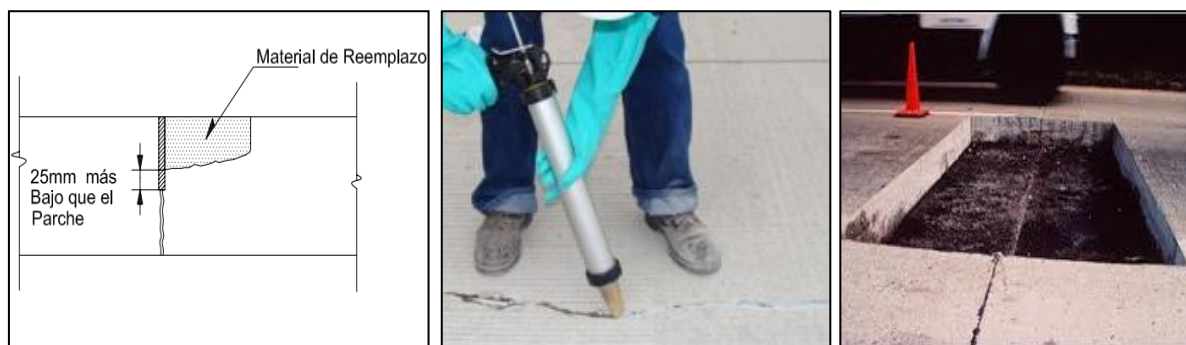
Figura 5.11: Técnicas de reparación de pavimentos rígidos.

Para los deterioros con mayor presencia en las vías y en las zonas débiles localizadas se presentan a continuación algunas recomendaciones sobre alternativas de intervención por niveles de severidad así como los procedimientos de ejecución de cada uno de estos, los cuales fueron retomados del CATALOGO DE DETERIOROS DE PAVIMENTOS RÍGIDOS del CONSEJO DE DIRECTORES DE CARRETERAS DE IBERIA E IBEROAMERICA.

DETERIORO	SEVERIDAD		
	BAJA	MEDIA	ALTA
Agrietamientos de esquina	Sello de grietas	Reparación de espesor completo	Reparación de espesor completo
Escalonamiento de juntas	Cepillado de superficie y sello de juntas		
Despostillamiento de esquina	Sello de juntas	Reparación de espesor parcial	Reparación de espesor parcial
Despostillamiento de juntas	Sello de juntas	Reparación de espesor parcial	Reparación de espesor parcial
Losas divididas	Reparación de espesor completo		
Punzonamiento	Reparación de espesor completo
