UNIVERSIDAD DE EL SALVADOR
FACULTAD DE INGENIERIA Y ARQUITECTURA
ESCUELA DE INGENIERIA CIVIL

**“EVALUACIÓN DEL DESEMPEÑO DE LOS
PAVIMENTOS RÍGIDOS DE GEOMETRÍA
OPTIMIZADA”**

CIUDAD UNIVERSITARIA, MARZO 2016

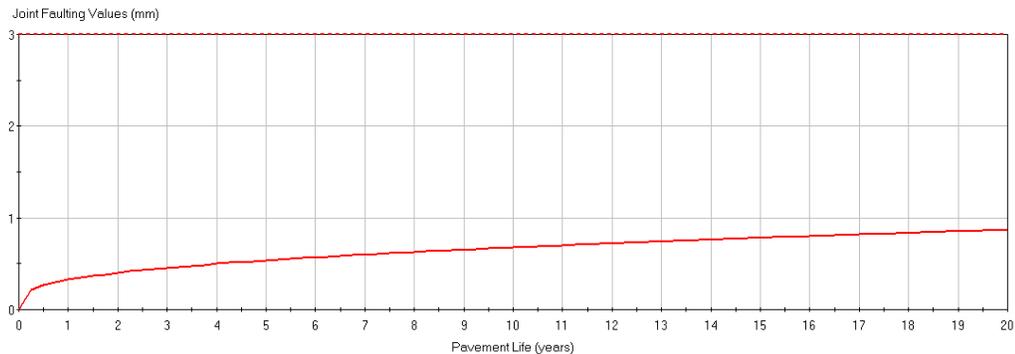
**Ilustración 4.5 Escalonamiento según HIPERPAV III,
Calle de Acceso a la Planta de Producción de Alba Petróleos**

De acuerdo a la gráfica mostrada, no se espera que se presente escalonamiento a lo largo del periodo de diseño del pavimento.

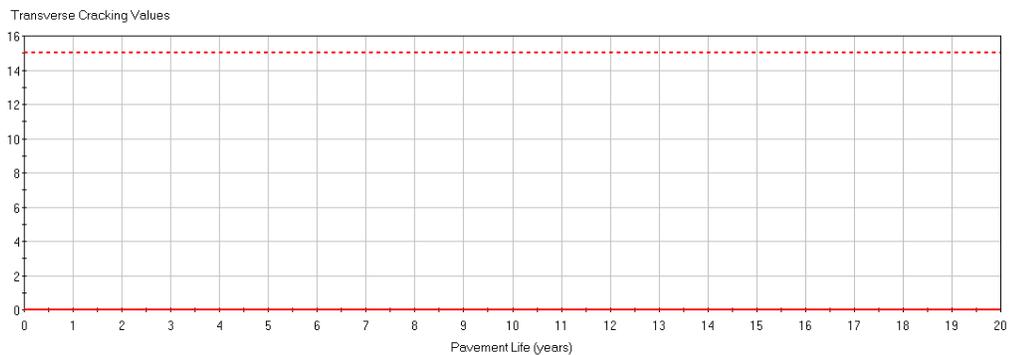
**Ilustración 4.6 Agrietamiento transversal según HIPERPAV III,
Calle de Acceso a la Planta de Producción de Alba Petróleos**

De acuerdo a la gráfica mostrada, no se espera que haya grietas transversales lo largo del periodo de diseño del pavimento.

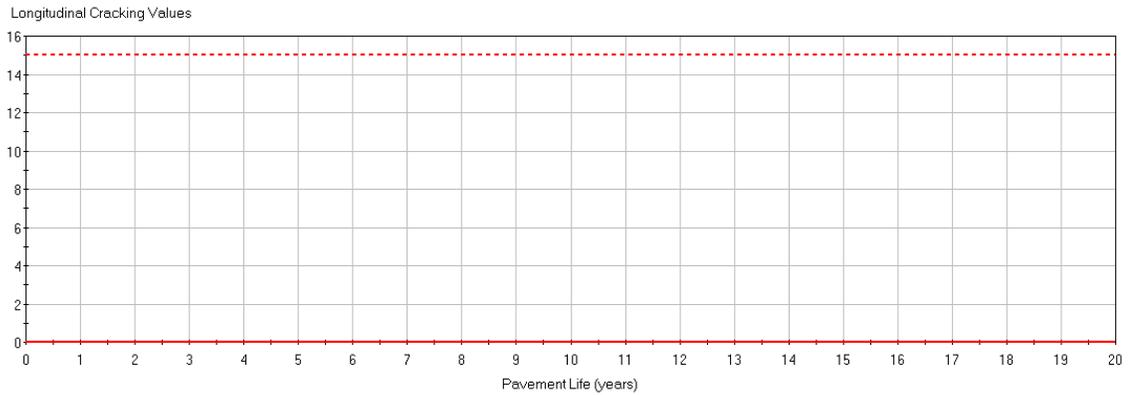
Ilustración 4.7 Agrietamiento longitudinal según HIPERPAV III, Calle de Acceso a la Planta de Producción de Alba Petróleos

De acuerdo a la gráfica mostrada, no se espera que haya grietas longitudinales a lo largo del periodo de diseño del pavimento.

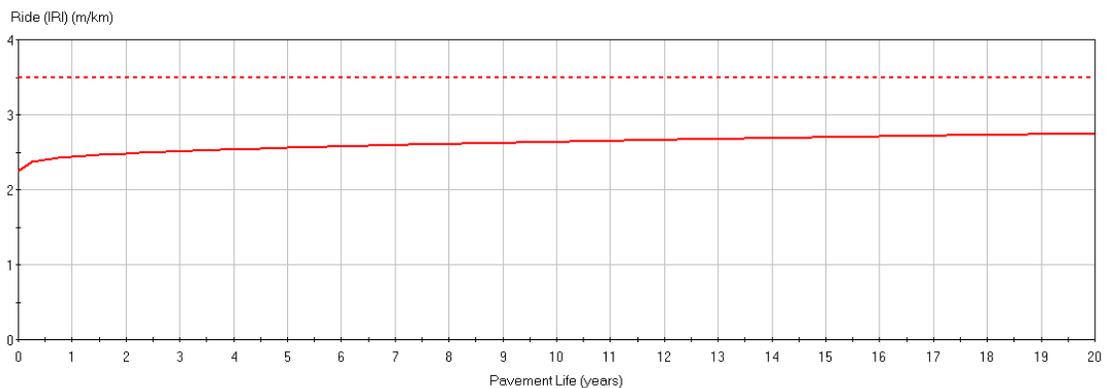
Ilustración 4.8 IRI según HIPERPAV III, Calle de Acceso a la Planta de Producción de Alba Petróleos

De acuerdo a la gráfica mostrada, no se espera que el IRI sobrepase el valor máximo de a lo largo de su periodo de diseño.

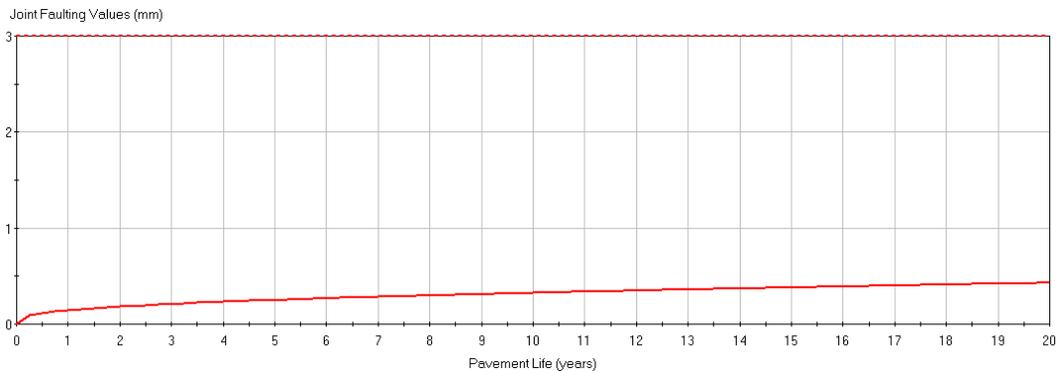
**Ilustración 4.9 Escalonamiento según HIPERPAV III,
Calle que conduce de Ilobasco hacia la Presa 5 de Noviembre**

De acuerdo a la gráfica mostrada, no se espera que se presente escalonamiento a lo largo del periodo de diseño del pavimento.

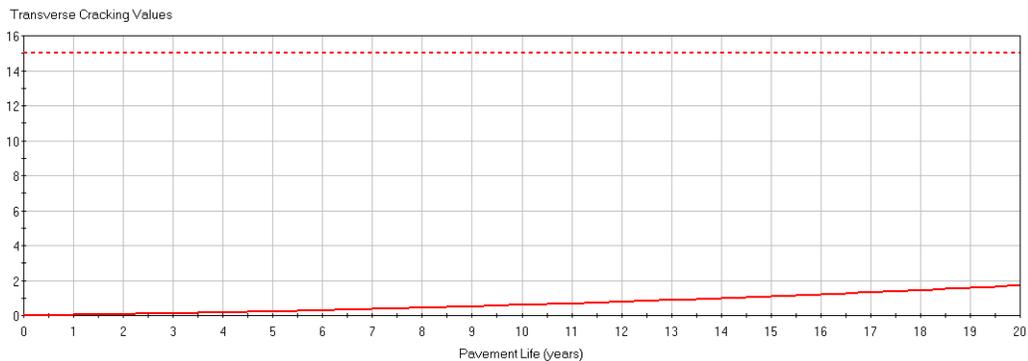
**Ilustración 4.10 Agrietamiento transversal según HIPERPAV III,
Calle que conduce de Ilobasco hacia la Presa 5 de Noviembre**

De acuerdo a la gráfica mostrada, no se espera que haya grietas transversales a lo largo del periodo de diseño del pavimento.

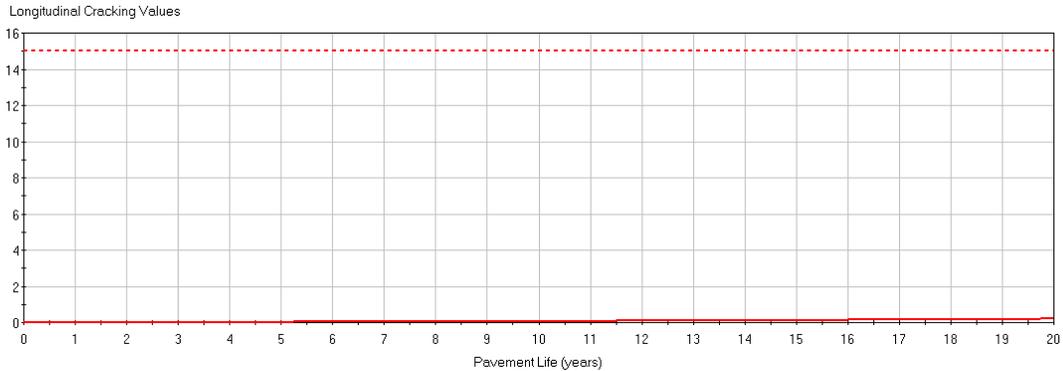
Ilustración 4.11 Agrietamiento longitudinal según HIPERPAV III, Calle que conduce de Ilobasco hacia la Presa 5 de Noviembre

De acuerdo a la gráfica mostrada, no se espera que haya grietas longitudinales a lo largo del periodo de diseño del pavimento.

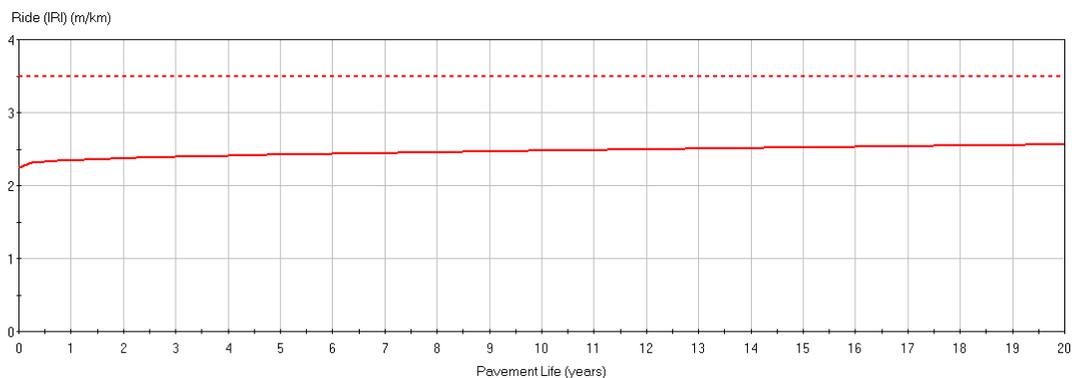
Ilustración 4.12 IRI según HIPERPAV III, Calle que conduce de Ilobasco hacia la Presa 5 de Noviembre

De acuerdo a la gráfica mostrada, no se espera que el IRI sobrepase el valor máximo a lo largo del periodo de diseño del pavimento.

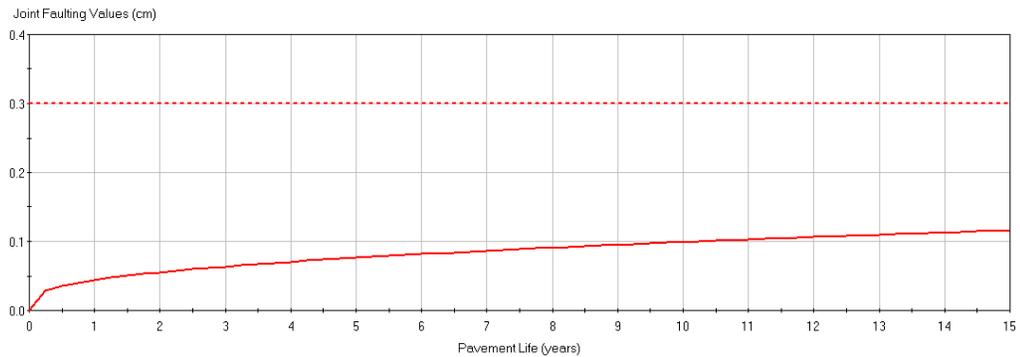
Ilustración 4.13 Escalonamiento según HIPERPAV III, Tramo Santa Tecla – La Cuchilla, Carretera Los Chorros

De acuerdo a la gráfica mostrada, no se espera que se presente escalonamiento a lo largo del periodo de diseño del pavimento.

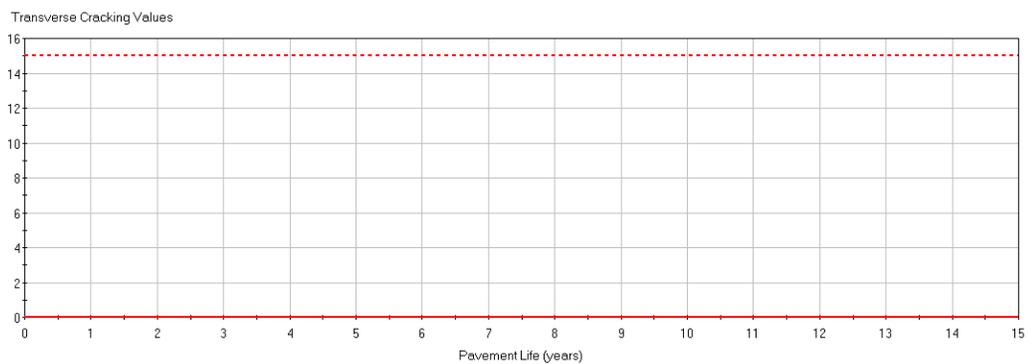
Ilustración 4.14 Agrietamiento transversal según HIPERPAV III, Tramo Santa Tecla – La Cuchilla, Carretera Los Chorros

De acuerdo a la gráfica mostrada, no se espera que haya grietas transversales a lo largo del periodo de diseño del pavimento.

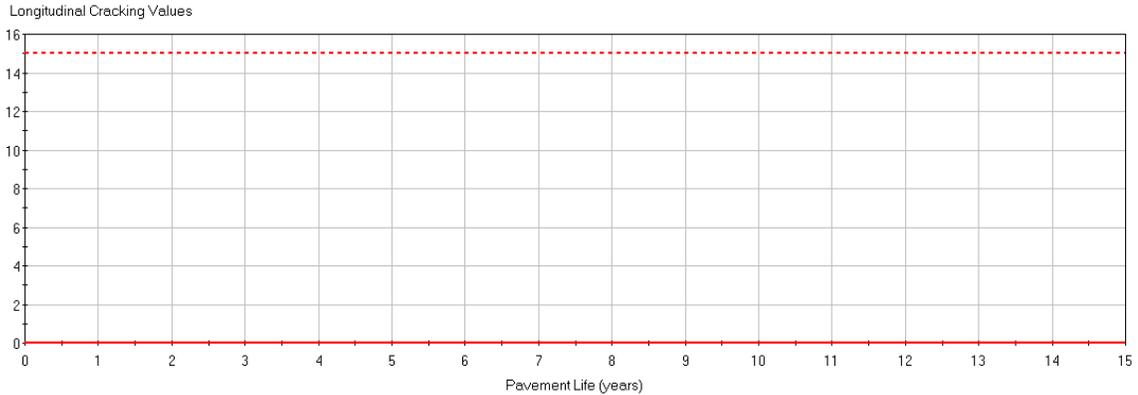
Ilustración 4.15 Agrietamiento longitudinal según HIPERPAV III, Tramo Santa Tecla – La Cuchilla, Carretera Los Chorros

De acuerdo a la gráfica mostrada, no se espera que haya grietas Longitudinales a lo largo del periodo de diseño del pavimento.

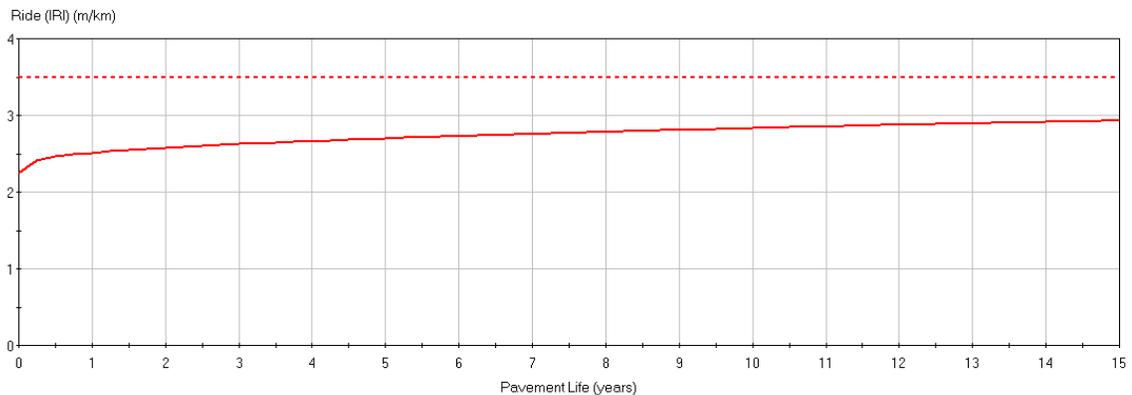
Ilustración 4.16 IRI según HIPERPAV III, Tramo Santa Tecla – La Cuchilla, Carretera Los Chorros

De acuerdo a la gráfica mostrada, no se espera que el IRI sobrepase el valor máximo de a lo largo de su periodo de diseño.

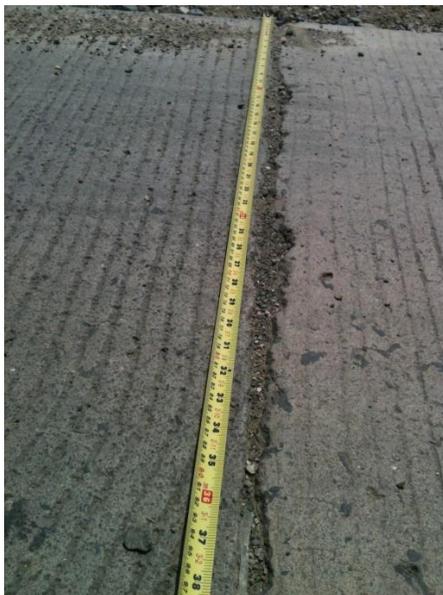
Despostillamiento

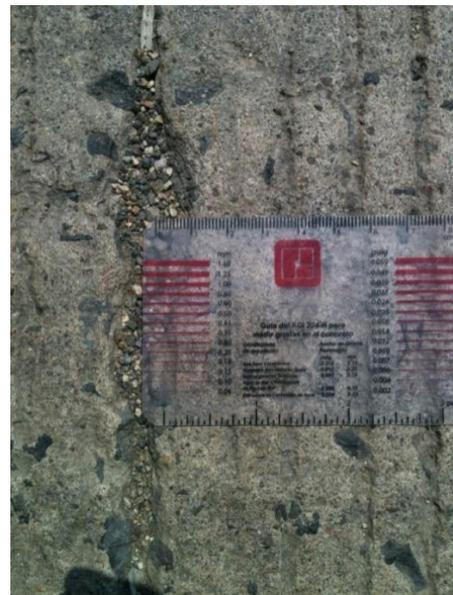
Despostillamiento

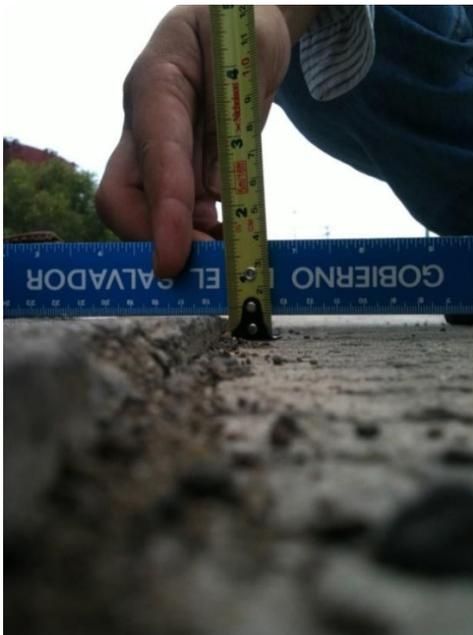
Escalonamiento

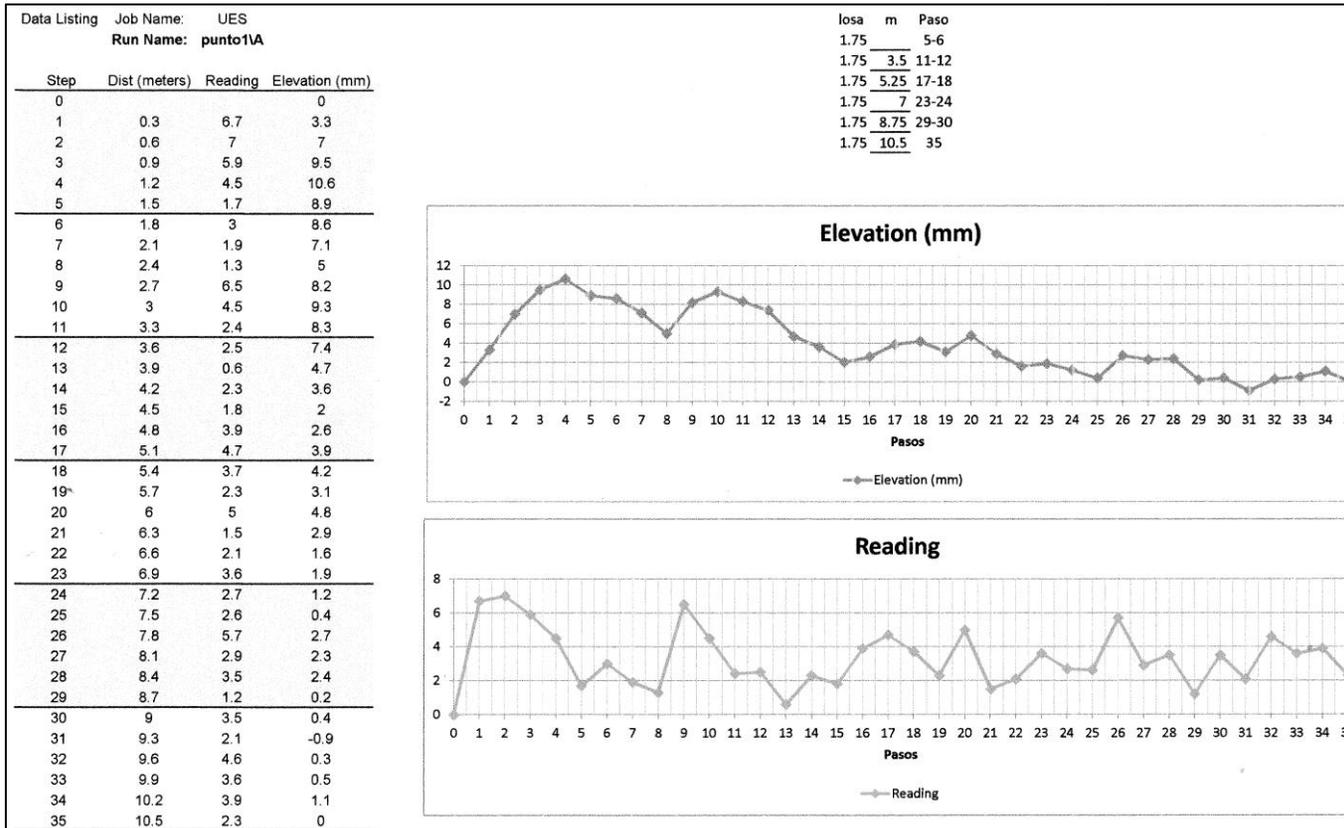
Hoja 4 Resultados de la evaluación de escalonamiento en el tramo de acceso a la planta de Alba Petróleos, PUNTO 1

De acuerdo con la norma AASHTO R36-04 (2009) *Standard Practice for Evaluating Faulting of Concrete Pavements*, y a partir de los datos de entrada establecidos por el solicitante, no se identificaron escalonamientos mayores de 5 mm en el tramo de ensayo.
