**PROPUESTA DE RESTAURACIÓN DE LA CASA SALAVERRÍA, BARRIO SAN FRANCISCO EN EL CENTRO HISTÓRICO DE SAN SALVADOR**

PARA OPTAR AL TÍTULO DE:  
**ARQUITECTA**

CIUDAD UNIVERSITARIA, AGOSTO 2016

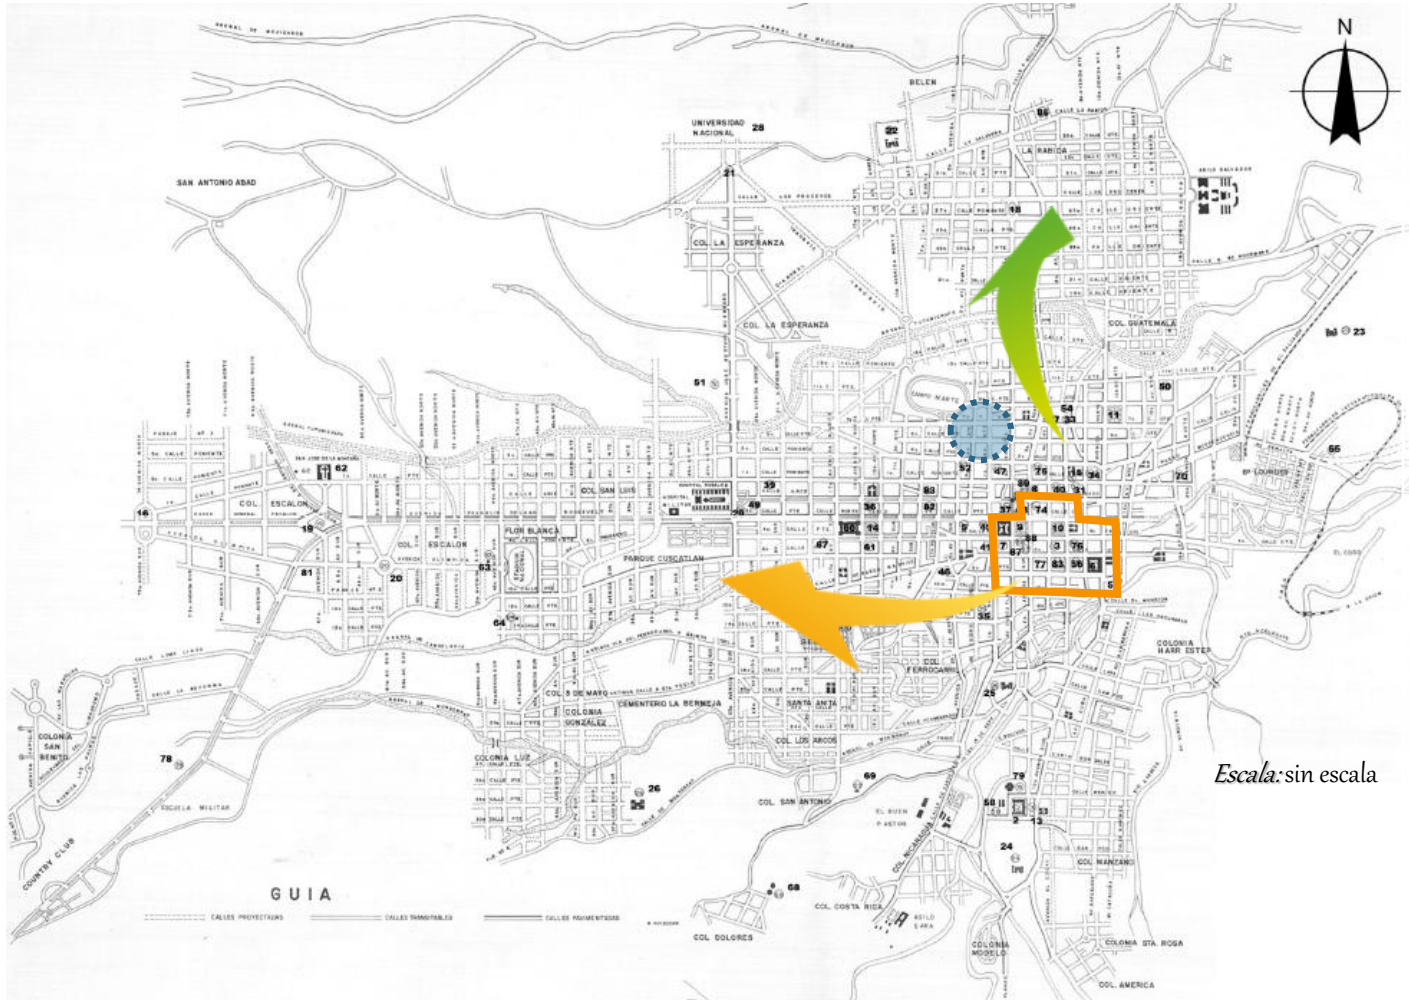
PLANO DE LA  
CIUDAD DE SAN  
SALVADOR EN  
1948

-   Traza Española
-   Inmueble Casa Salaverría
-   Expansión de San Salvador

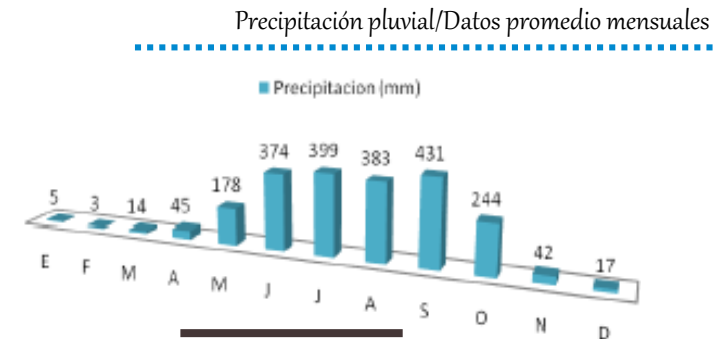
La precipitación se refiere a la cantidad de lluvia en milímetros que se ha registrado como promedio para cada mes. La precipitación pluvial se da con mayor índices entre los meses de Mayo a Octubre, siendo los mayores valores para el mes de Septiembre alcanzando un valor máximo promedio de 431 mm. y mínimo de 5 mm en enero.

Gráfico N°2: Precipitación pluvial/Datos promedio mensuales  
Fuente: [www.snet.gob.sv](http://www.snet.gob.sv)

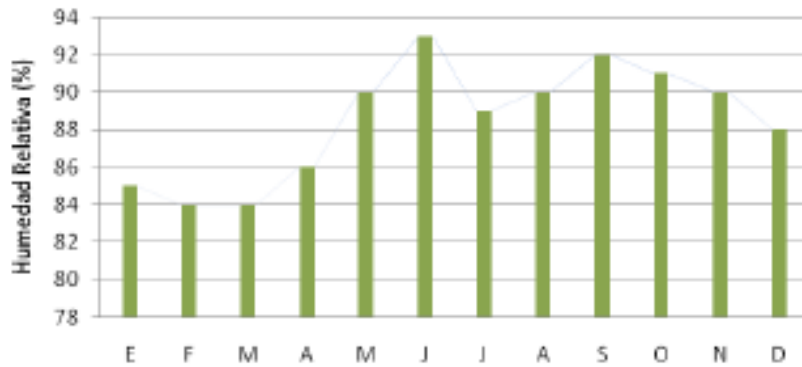
Los índices de mayor humedad se producen en el mes de Junio. La humedad máxima promedio se produce entre los meses de mayo a noviembre, los meses mas húmedos en promedio son junio y septiembre alcanzando valores de 93% y 92%.

Gráfico N°3: Humedad relativa/Datos promedio mensuales  
Fuente: [www.snet.gob.sv](http://www.snet.gob.sv)

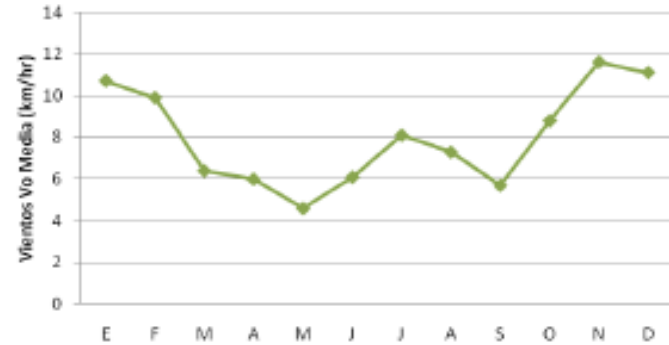
Los vientos dominantes en El Salvador son, en la mayor parte del año rumbo Noreste, las velocidades máximas se desarrollan entre noviembre a febrero, con una velocidad máxima en noviembre de 11.6Km/hrs. Siendo la mínima en mayo con un valor de 4.6 Km/hrs; en el mes de julio se produce un incremento sustancial con un valor de 8.1 Km/hrs.

Gráfico N°4: Vientos dominantes/Datos promedio mensuales  
Fuente: [www.snet.gob.sv](http://www.snet.gob.sv)

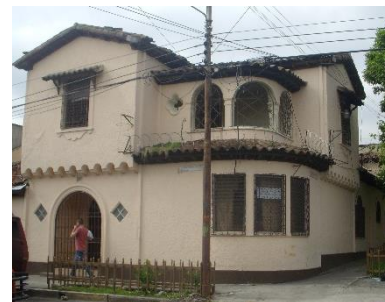
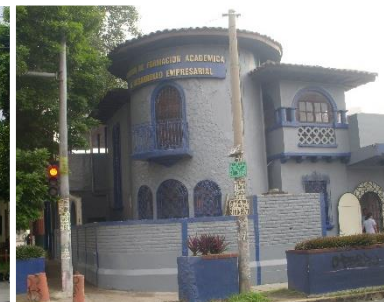
Fotografía N°1: Inmuebles con valor cultural

Para que un edificio pueda considerarse con valor cultural (ver fotografía N° 1), debe poseer ciertas características visuales como lo son las tipologías de fachadas, la forma de las puertas y ventanas, los detalles en las mismas; el sistema constructivo, al mismo tiempo, el estado de conservación incide grandemente en las propuestas que se puedan generar en cuanto al inmueble.

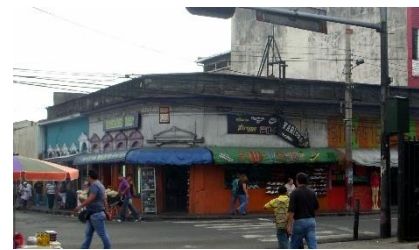
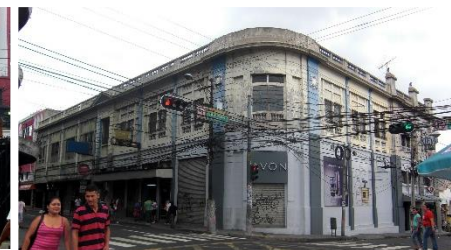
*Fotografía N°3:* Aplicación de colores inadecuados

*El color:* este es un criterio muy importante, ya que con la aplicación de los colores adecuados a zonas patrimoniales, incrementara los efectos visuales y mejorará la imagen (Ver fotografía N° 3). El color en los objetos del espacio urbano es de gran importancia, ya que es determinante en la imagen paisajística del sector, para lo que hay que tomar en cuenta la globalidad de este espacio, no tratarlos de manera aislada, la resultante de los colores a aplicar serán, ya sea de alta o de baja calidad paisajística, para lo que debería tomarse en cuenta lo siguiente:

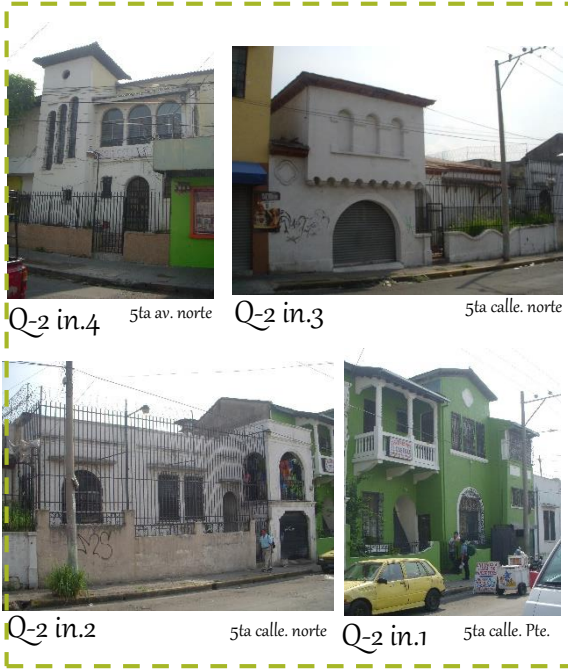
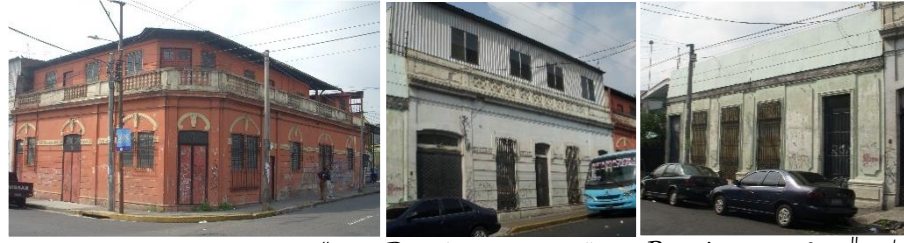
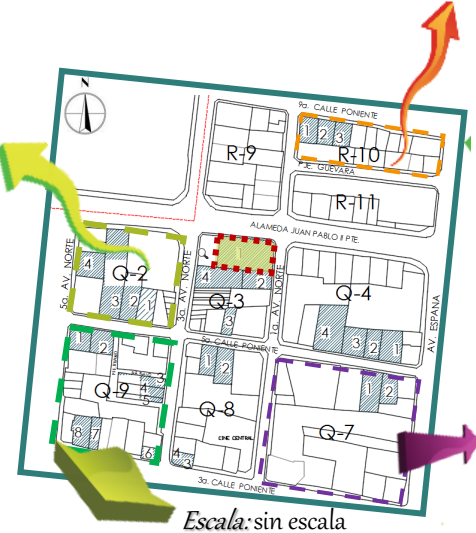
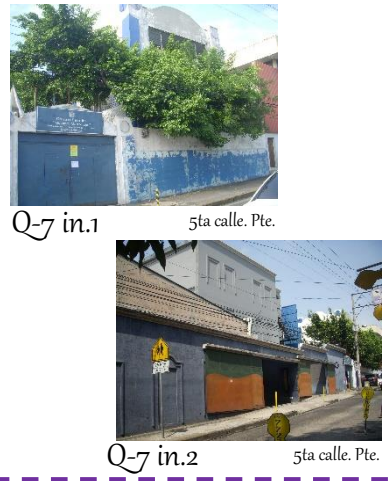
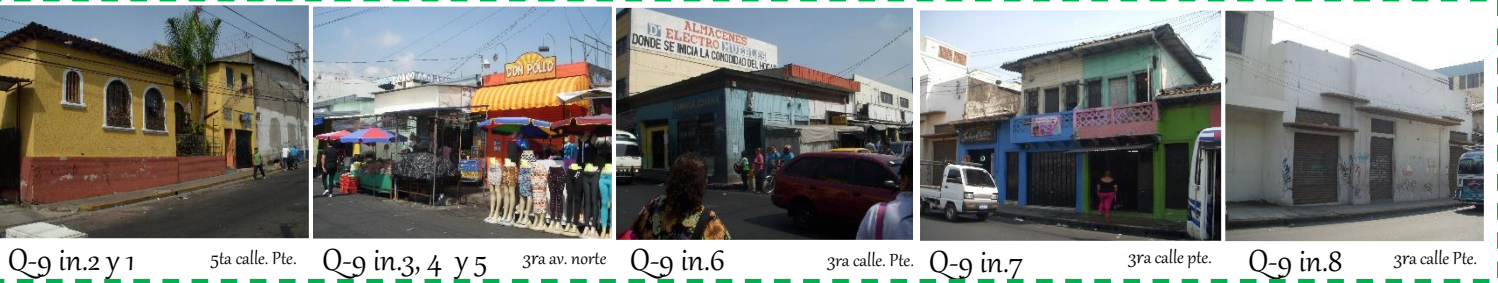
PLANO N° 16

PLANO DE INMUEBLES CON VALOR CULTURAL DENTRO DE LA ZONA DE ESTUDIO

-   Inmueble Casa Salaverría
-   Zona de Estudio

En la zona de estudio se observa muchos de los inmuebles con valor cultural han sido en su mayoría modificado o intervenidos de una manera inadecuada hasta el punto de extinguir totalmente lo que en algún tiempo fue una arquitectura característica de la época donde el Centro Histórico estaba en su apogeo como residencias de alto prestigio; siendo reemplazada por una construcción mas práctica, económica y sin estilo arquitectónico; esto es debido al comercio que para solventar sus necesidades intervienen en los inmuebles erróneamente.

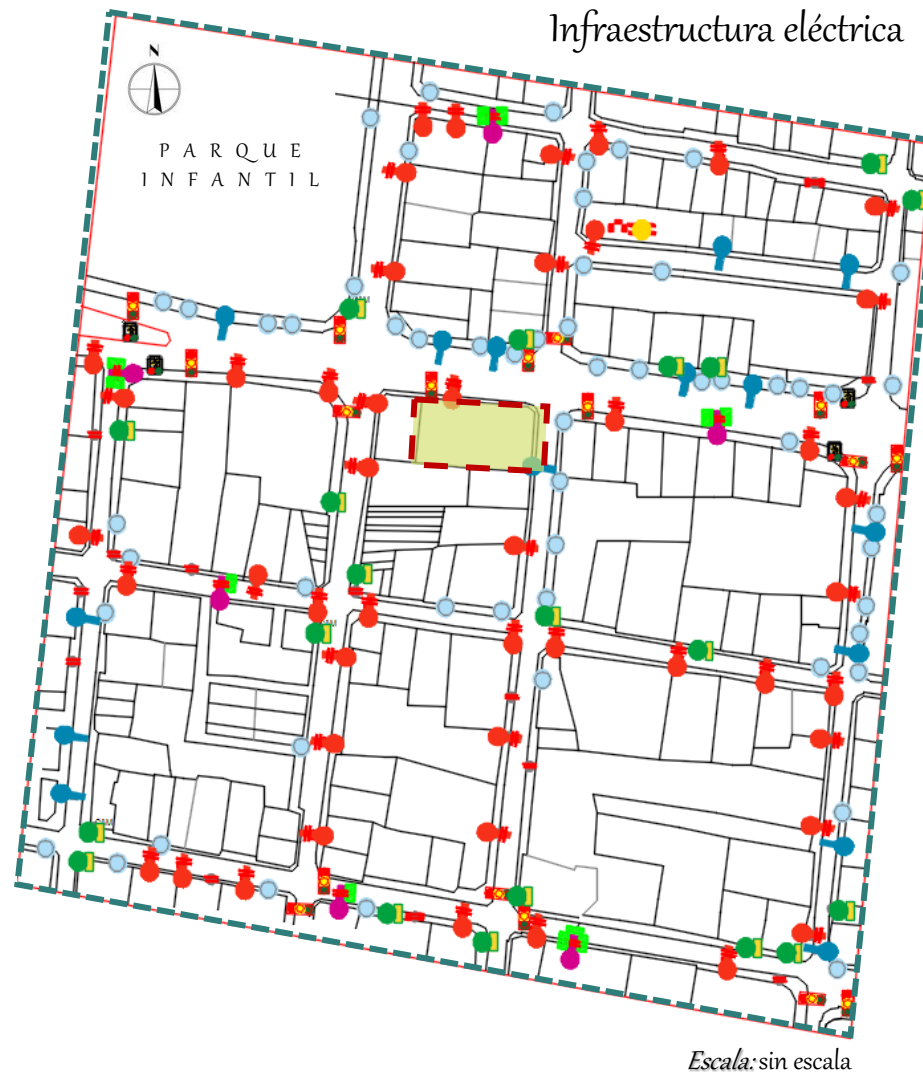
PLANO Nº 20

- Sistema de abastecimiento de agua potable: las redes son obsoletas, datan de aproximadamente de más de 50 años o más, porque siguen siendo tuberías metálicas.
- Sistema de drenaje de aguas negras y de aguas lluvias: muy probablemente, debido a la susceptibilidad del AMSS, a los movimientos sísmicos, las tuberías, que son de concreto, pueden ser dañadas
- Red eléctrica: requiere del cambio a los nuevos estándares de 23,000 voltios en toda el área.
- Red telefónica: actualmente existen aproximadamente 25,000 líneas telefónicas y la demanda es de aproximadamente 65,000. Se necesita: cambio casi total de la red de cables, sustitución de la central, construcción de nuevas canalizaciones, para satisfacer una demanda de ampliación del 200% de las líneas telefónicas.

MAPA DE UBICACIÓN DE INFRAESTRUCTURA Y MOBILIARIO URBANO EXISTENTE

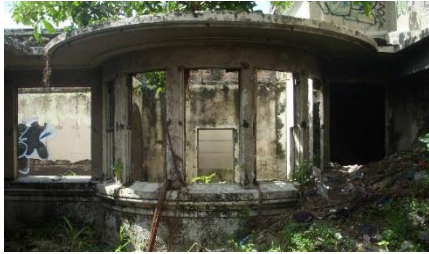
Fotografía N°4: Interior Casa Salaverría  
Fuente: equipo de investigación

En la imagen se observa los escombros y maleza que existe en el inmueble en estudio

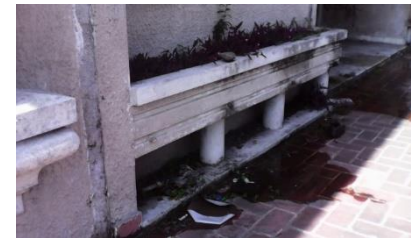
Fotografía N°5: exterior Casa Salaverría  
Fuente: equipo de investigación

Se observa desechos sólidos como basura y excremento humano, orina entre otras cosas.

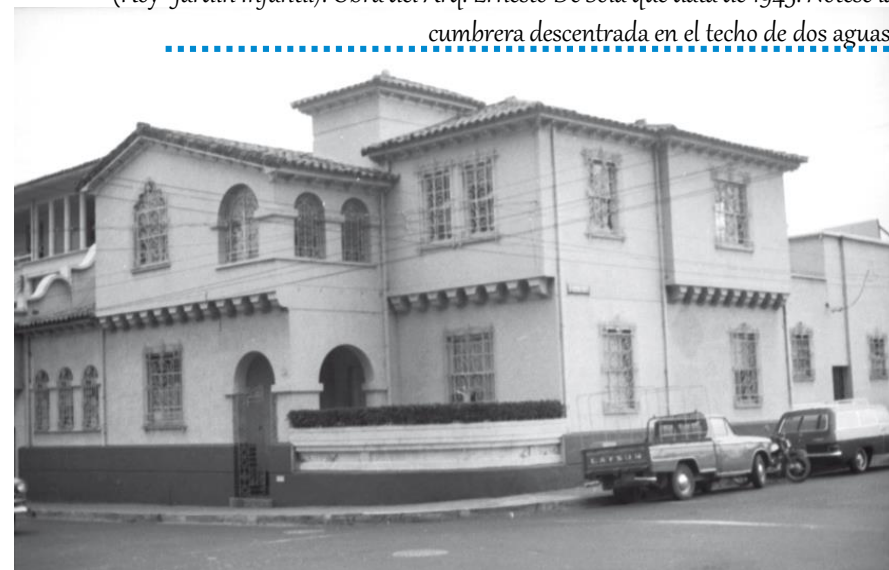
Imagen N°17: Residencia de Salaverría Durán y Co.  
Fuente: Historia de la Arquitectura Contemporánea, Oscar Monedero

Residencia de Salaverría Durán y Co. situada esquina opuesta al Campo de Marte (Hoy "Jardín Infantil). Obra del Arq. Ernesto De Sola que data de 1945. Nótese la cumbra descentrada en el techo de dos aguas.

La principal evolución arquitectónica implementada por los arquitectos Armando Sol y Ernesto De Sola, fue el abandonar el patio central en el diseño de residencias, concibieron la vestibulación al entrar por la puerta principal, desde donde las circulaciones se distribuían privadamente hacia las áreas sociales, sala familiar y dormitorios, el garage para un auto, y la zona de servicios. Trascendental evolución que se implementa hasta la actualidad.<sup>24</sup>

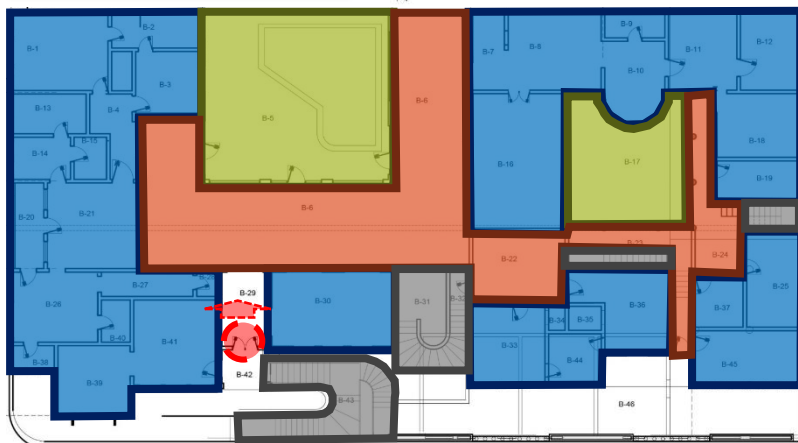
Planta Segunda Nivel

Las circulaciones horizontales están ubicadas de forma que interrelacionen todos los espacios de la vivienda, y las verticales, ubicadas de forma estratégica para que no interfieran con el desarrollo de las actividades que se realizan dentro de la misma. Cuenta con dos zonas verdes, la primera y de mayor extensión ubicada en la parte izquierda del terreno, en la que se ubica una piscina, y la otra ubicada en la parte derecha, de menor extensión, pero de igual funcionalidad: proveer de iluminación y ventilación natural a los espacios ubicados alrededor de la misma.

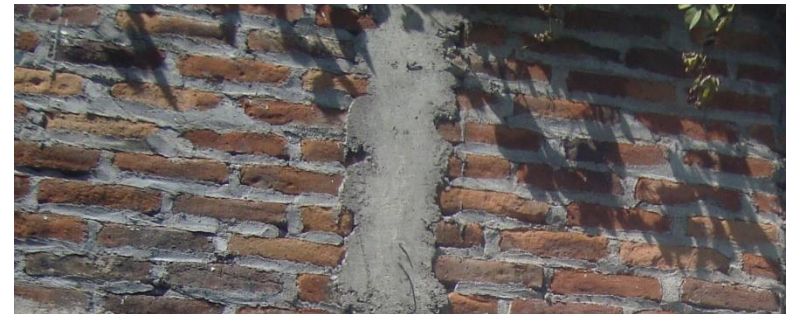
*Fotografía N°10:* Material Estructural de Casa Salaverría  
*Fuente:* Equipo de investigación

Utilizado en la construcción de las paredes, puesto en forma de lazo (ver fotografía n°10) y pegado con mortero; poseen un acabado R. A. P. (Repello, Afinado y Pintado) En cuanto a las propiedades mecánicas del ladrillo de obra se puede decir que resiste esfuerzos de compresión y de exposición a altas temperaturas.

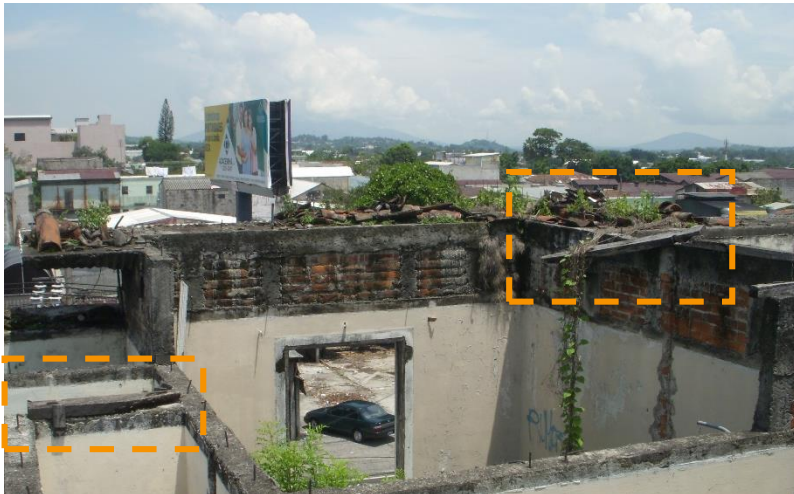
*Fotografía N°11: Material Estructural de Casa Salaverría*  
*Fuente: Equipo de investigación*

Las propiedades mecánicas de este material son muy distintas a las del material que compone las paredes. La madera presenta resistencia a los esfuerzos de tensión, pero la exposición a altas temperaturas causa ineficacia respecto a sus propiedades estructurales.

La madera es un material que posee elasticidad, ya que puede recobrar su forma cuando cesa el esfuerzo que provocaba su deformación; sin embargo, a comparación del acero, la madera es poco resistente a este tipo de deformaciones.

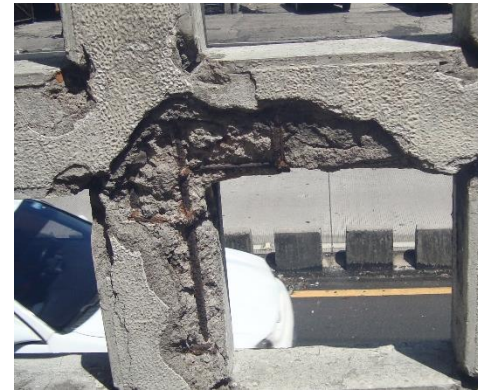
*Fotografía N°12: Material Estructural de Casa Salaverría*  
*Fuente: Equipo de investigación*

Este material ha sido utilizado en la construcción de paredes y en el refuerzo de columnas, vigas, losas y zapatas.

El acero se caracteriza por presentar resistencia a los esfuerzos de tensión mayores a comparación de la madera, su propiedad mecánica que lo hace uno de los materiales indispensables en la construcción es su ductilidad, dureza y elasticidad.

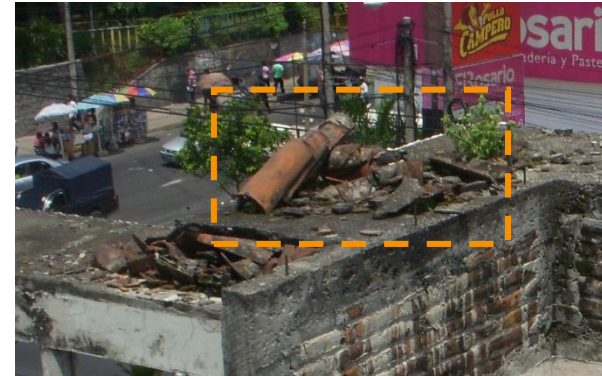
Fotografía N°14: Material No Estructural de Casa Salaverría  
Fuente: Equipo de investigación

Según evidencias encontradas la cubierta estaba compuesta por teja; en el cual, esté fue uno de los materiales más comunes para la construcción de techos con estructura de madera. Sus funciones como cubierta de techo son de aislamiento tanto térmico como acústico. Impide la filtración de agua, a la vez permite que el diseño de la casa de la sensación de armonía con el entorno.

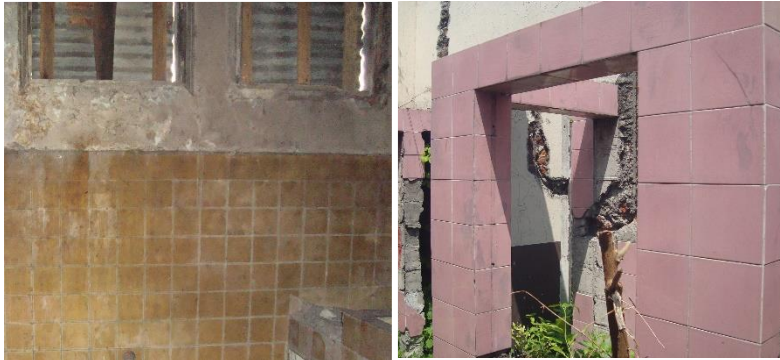
*Fotografía N°15: Material No Estructural de Casa Salaverría*  
*Fuente: Equipo de investigación*

Pieza alfarera de cerámica, similar a la baldosa, de poco espesor y con una de sus caras vidriada (resultado de la cocción de una sustancia a base de esmalte que se torna impermeable y brillante).

Este material se ha utilizado como acabado en las paredes de los espacios utilizados como servicios sanitarios; también se encuentran en las paredes y muebles empotrados del área de cocina del nivel 1. Sus dimensiones son de 20 x 20 cm.

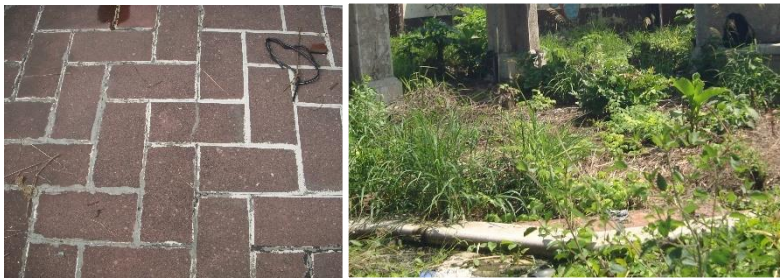
*Fotografía N°16: Material No Estructural de Casa Salaverría*  
*Fuente: Equipo de investigación*

Se ha utilizado ladrillo de piso solamente en espacios exteriores del inmueble, como son las terrazas. Se desconoce si en los patios interiores poseen este tipo de piso o suelo engramado.

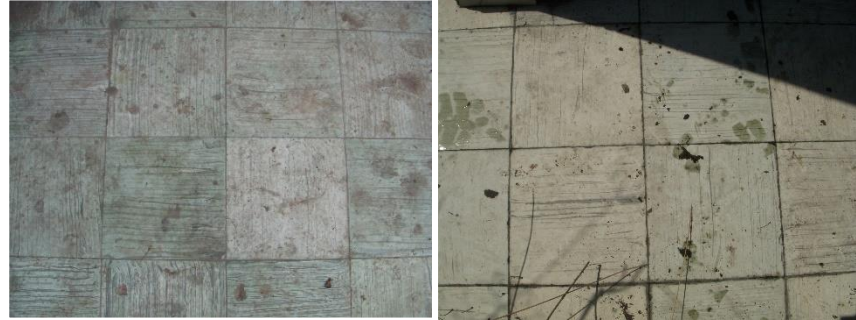
*Fotografía N°17: Material No Estructural de Casa Salaverría*  
*Fuente: Equipo de investigación*

El piso de los espacios interiores es de baldosas fabricadas con cemento compacto, y pigmentos de color liso, sin ningún tipo de decoración. En los niveles inferiores es color verde y en el superior color blanco.

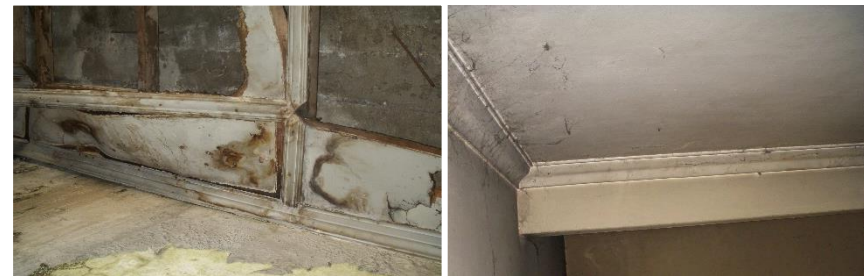
*Fotografía N°18: Material No Estructural de Casa Salaverría*  
*Fuente: Equipo de investigación*

Según las evidencias encontradas, el cielo falso está compuesto por estructura de madera y piezas de madera con molduras alrededor de las paredes; en los espacios que poseen losa esta decorado con vigas y molduras alrededor de concreto.

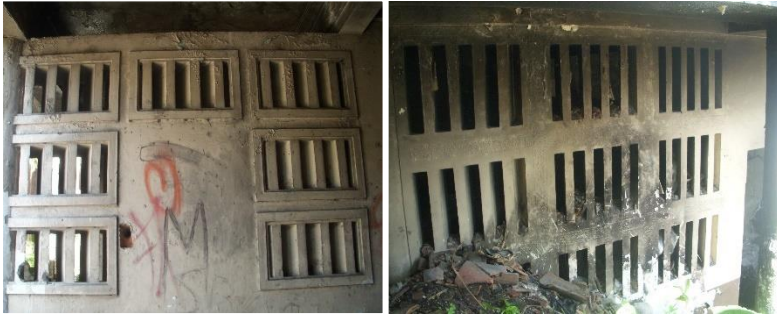
*Fotografía N°19: Material Estructural de Casa Salaverría*  
*Fuente: Equipo de investigación*

En la casa existen áreas de ventilación diferentes a las ventanas. Y están conformadas por un conjunto de vanos en formas de persiana que permiten la ventilación, aprovechando las corrientes nortes que entran de la fachada principal.

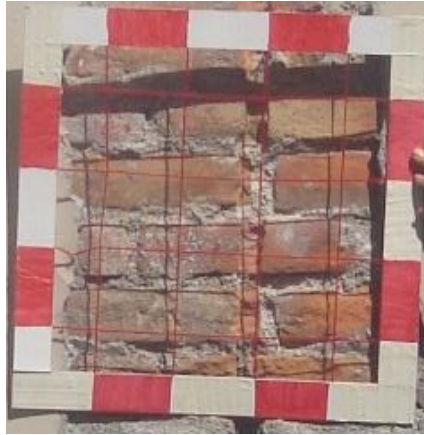
*Fotografía N°20: Sistema constructivo de Casa Salaverría*  
*Fuente: Equipo de investigación*

Un ladrillo es una pieza de cerámica, obtenida por moldeo, secado y cocción a altas temperaturas de una pasta arcillosa, cuyas dimensiones son 24x12x5 cm.

Las columnas de confinamiento o amarre vertical son una parte de la estructura de hormigón reforzado, que amarra los muros para que no se corran en caso de un movimiento sísmico.<sup>32</sup>

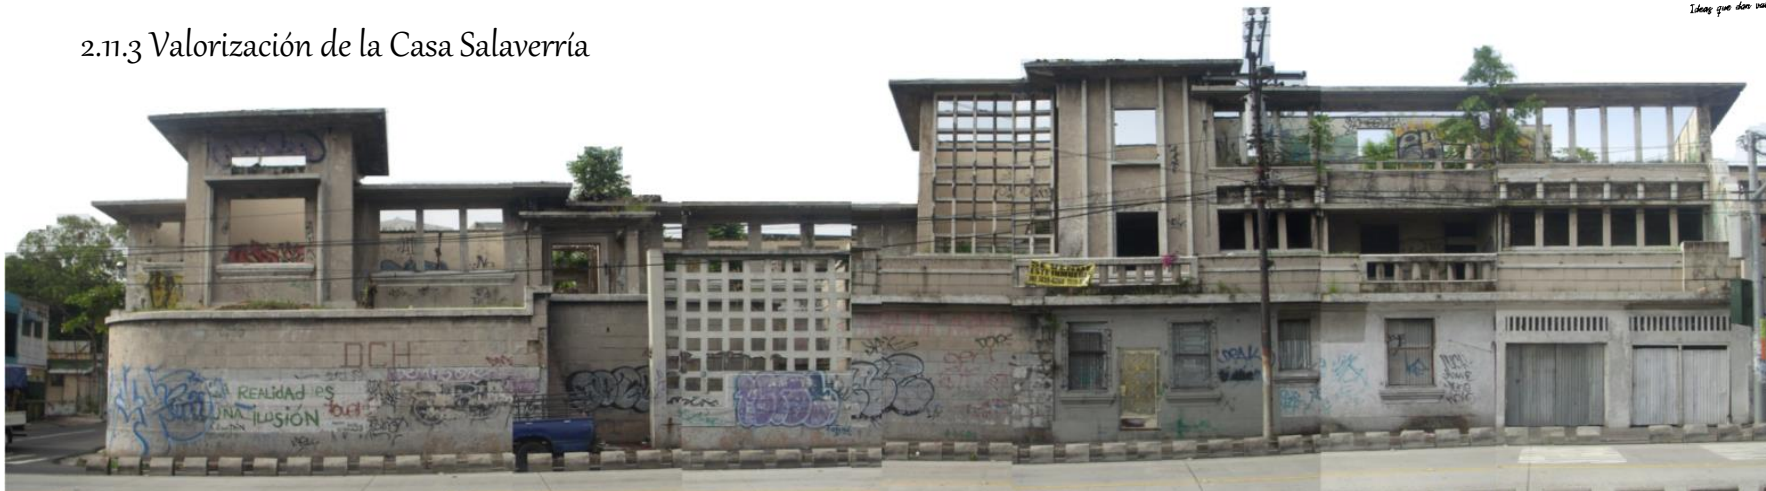
Fotografía N°23: Casa Salaverría-2016  
Fuente: equipo de investigación

El inmueble “Casa Salaverría” posee los siguientes valores culturales anteriormente descritos:

Fotografía n° 23 : Casa Salaverría 2016-----114

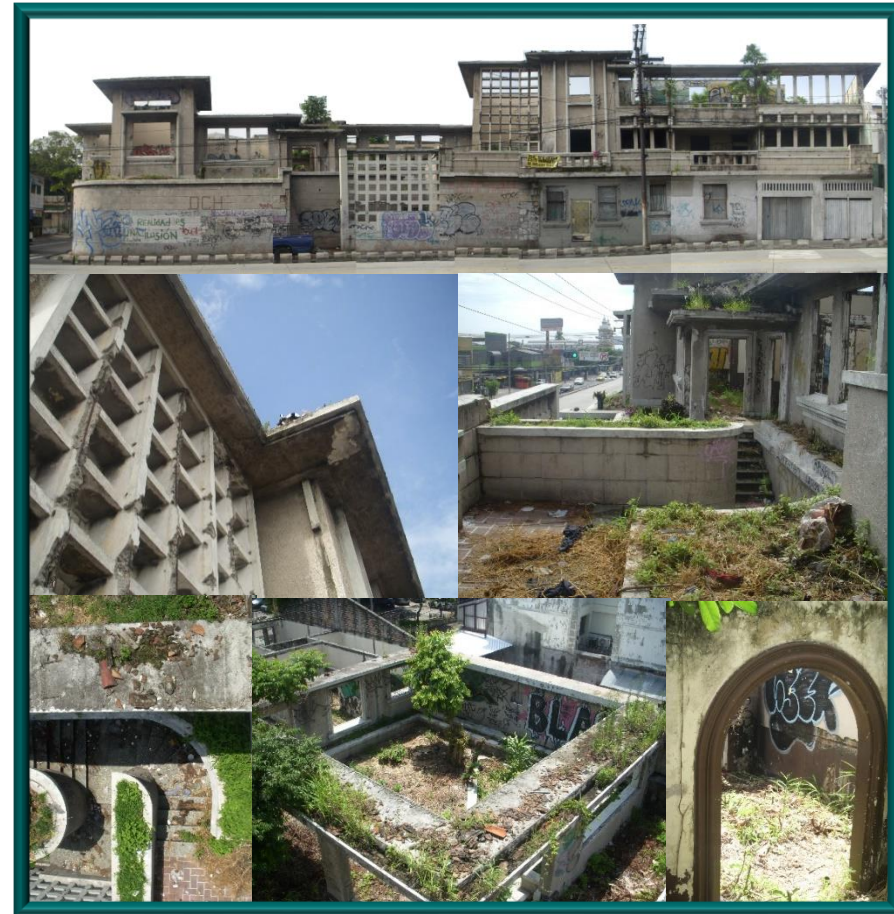
*Fotografía N°24: Evaluación de lesiones (Diagnóstico)  
Fuente: equipo de investigación*

Fotografía n° 24 : Evaluación de lesiones (diagnóstico)-----118

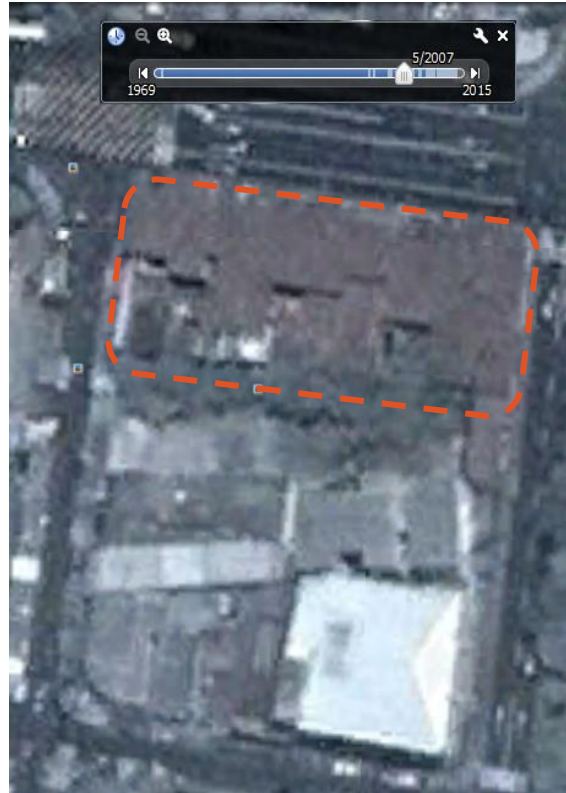
*Imagen N°30 :Manzana Q-3 Inmueble 1 “Casa Salaverría”  
Fuentes: Google Earth Mayo 2007*

El origen de estas lesiones principalmente es debido a la acción del hombre ya que el inmueble sufrió de vandalismos en los años posteriores al 2007 (ver imagen n°13) hasta el presente año, se comprobó mediante las fotos satelitales de Google Earth y se comparó el antes y después encontrando que para el junio del 2008 (ver imagen n°14) el inmueble había sido despojado de su cubierta totalmente.

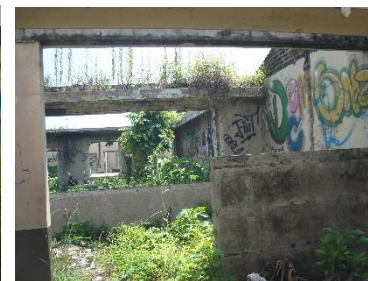
Elementos a intervenir

fotografía N°25:: propuesta de intervención  
Fuente: equipo de investigación

Fotografía n° 25: Propuesta de intervención-----139

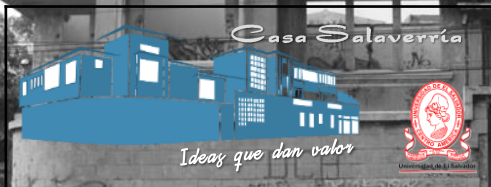
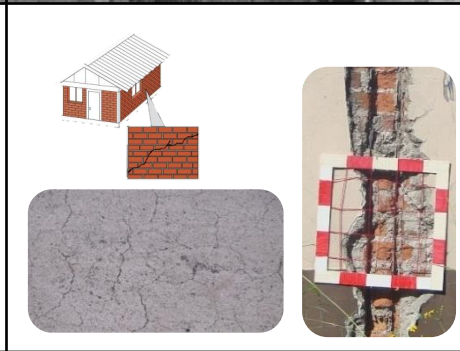
IDENTIFICACIÓN DEL DAÑO		RESPONSABLES
FISURAS POR CONTRACCIÓN PLÁSTICA		<p>MAESTRO</p>
TIPO DE REPARACIÓN	ELEMENTO AFECTADO	
NO ESTRUCTURAL	MURO

I. DESCRIPCIÓN DEL DAÑO  
La principal causa es la pérdida rápida e importante de humedad en el concreto debida al viento, sol y baja humedad relativa. Son grietas con bajo espesor y patrón típico. Se trata, en realidad, de una lesión sobre el acabado, pareciendo fisuras en forma de “mapa”

- III. HERRAMIENTAS
- Cincel; martillo; espátula; llana; batea; Escobilla
- IV. MATERIALES
- Mortero de reparación pre dosificado, resistencia mínima 15 M Pa
  - Unidades de ladrillo de reemplazo
- V. MANO DE OBRA
- 1 albañil, 1 ayudante

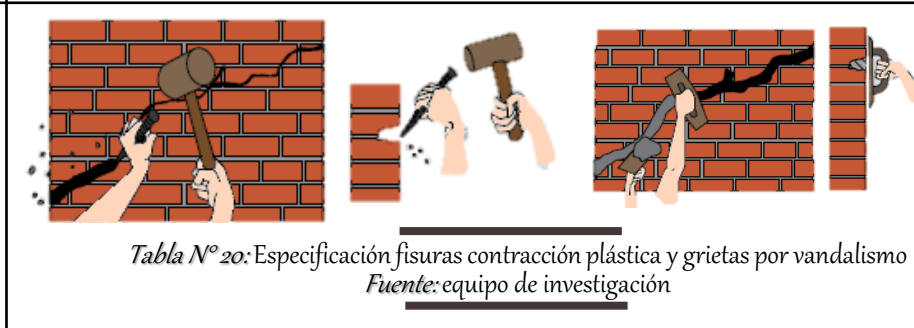
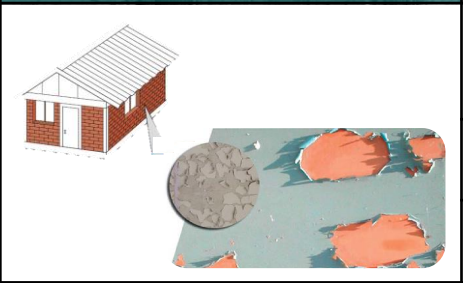
IDENTIFICACIÓN DEL DAÑO		RESPONSABLES
TIPO DE REPARACIÓN		PINTURA DESCASCARADA:		 
NO ESTRUCTURAL		ELEMENTO AFECTADO		MAESTRO
<p>I. DESCRIPCIÓN DEL DAÑO Los desprendimientos de pintura de la superficie pintada es un defecto de adherencia pobre de la o las películas precedentes. Una deficiente preparación de la superficie puede representar la causa del problema.</p> <p>II. CONSIDERACIONES PREVIAS El proyectista es el profesional competente responsable de inspeccionar el daño, evaluar la viabilidad técnica y, si corresponde, autorizar la reparación.</p>

<p>III. HERRAMIENTAS</p> <ul style="list-style-type: none"> <li>• Cíncel; martillo; espátula; llana; batea; Escobilla</li> </ul> <p>IV. MATERIALES</p> <ul style="list-style-type: none"> <li>• Pintura impermeabilizante</li> </ul> <p>V. MANO DE OBRA</p> <ul style="list-style-type: none"> <li>• 1 ayudante</li> </ul>
<p>VI. PRECAUCIONES De acuerdo a la actividad realizada, el personal debe utilizar los elementos de seguridad correspondientes: casco, zapatos de seguridad, guantes y antiparras.</p>

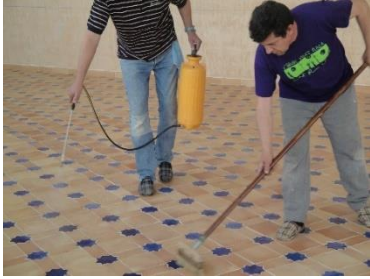
Tabla N° 24: Especificación técnica limpieza de suelos  
Fuente: equipo de investigación

IDENTIFICACIÓN DEL DAÑO		RESPONSABLES
	LIMPIEZA DE SUELOS (BALDOSAS)

<p>Para la limpieza de este tipo de piso, se deben utilizar detergentes neutros, evitando todo tipo de ácidos. Si fuera necesario el uso de hipoclorito de sodio (lavandina) o amoníaco para la eliminación de manchas, habrá de tenerse la precaución de, posteriormente, enjuagarlos con agua para neutralizarlos, evitando los encharcamientos y el exceso de agua.</p>		<p>En principio este material no requiere de ningún tipo de protección, no obstante por diferentes agresiones que hayan podido sufrir o el desgaste por el tránsito diario, puede plantearse la necesidad de protegerlos y devolverles el aspecto perdido. Para ello puede recurrirse a la aplicación de una cera natural (nunca plástica), recomendando que esta operación se realice con pulidora, con el fin de conseguir una mayor saturación, así como una superficie más uniforme</p>

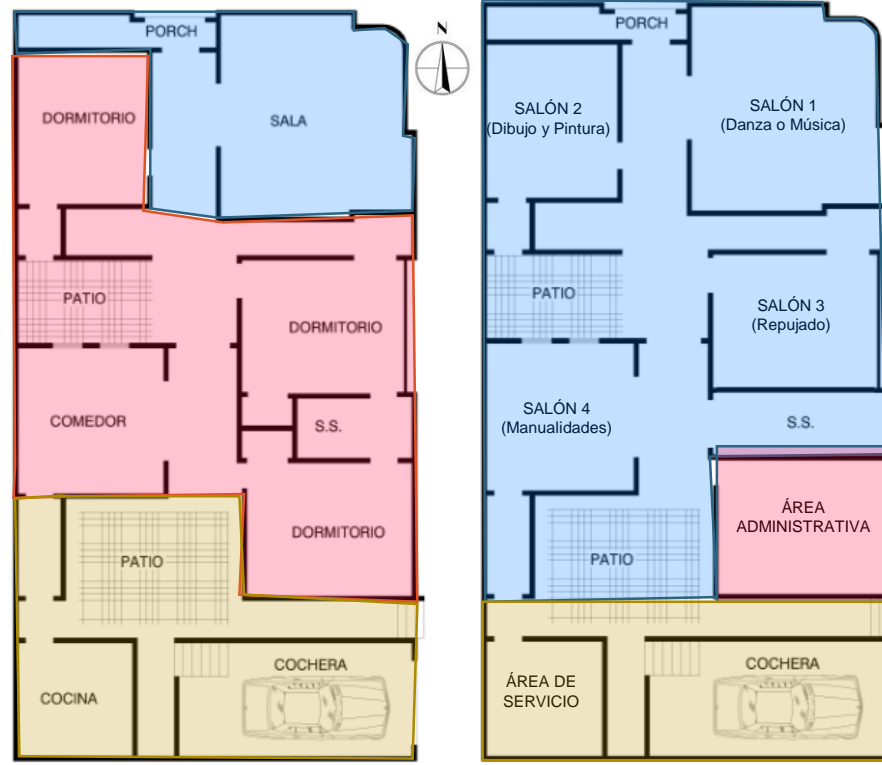
El cambio de uso del inmueble tipo en la Colonia Bloom, tiene por objeto, el revitalizar su entorno más próximo, considerando la restauración de las instalaciones actuales de las casas y adaptando el nuevo uso a dichas instalaciones, sin que los espacios sufran demasiadas alteraciones o cambios sustanciales, por tal razón, se tomaron en cuenta el estado de las paredes para definir su conservación o demolición.

PLANTA ORIGINAL

PLANTA NUEVO USO

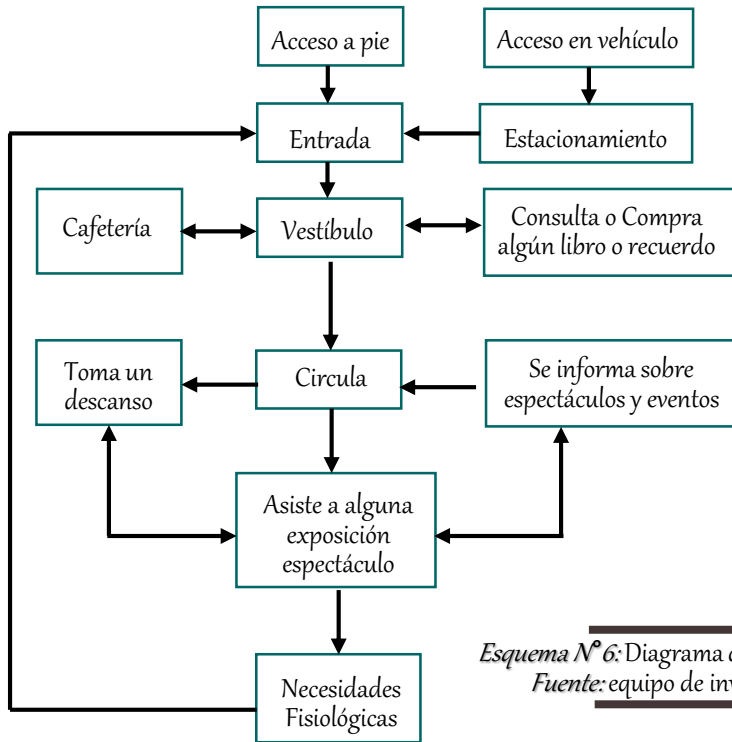
Esquema N° 6: Diagrama de flujo visitante  
Fuente: equipo de investigación

Estará conformado por los visitantes que acuden a las exposiciones o espectáculos.

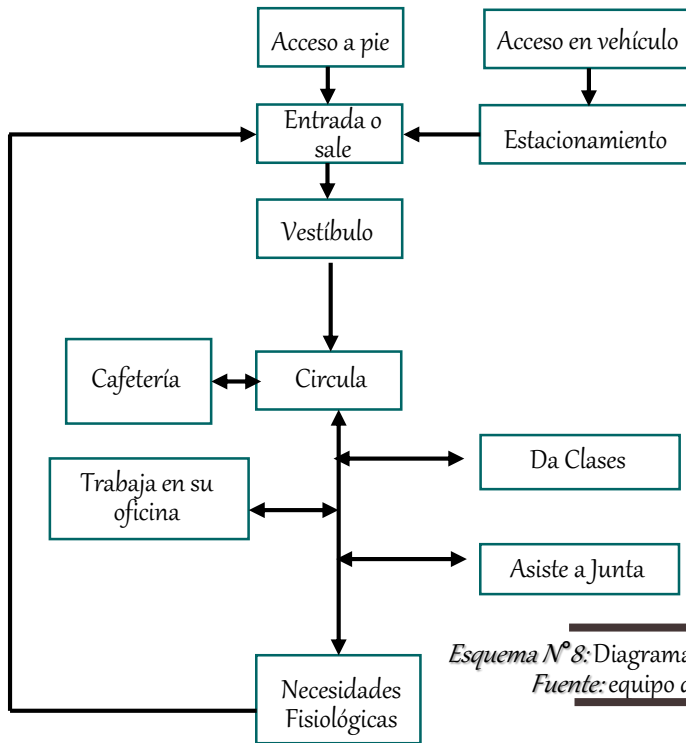
Esquema N° 8: Diagrama de flujo administrativo  
Fuente: equipo de investigación

Se encarga de la organización, relación y control del Centro Municipal de Arte y Cultura.

Se compone de: coordinador cultural, secretaria, gestores culturales, instructores, bibliotecario, recepcionistas y técnicos

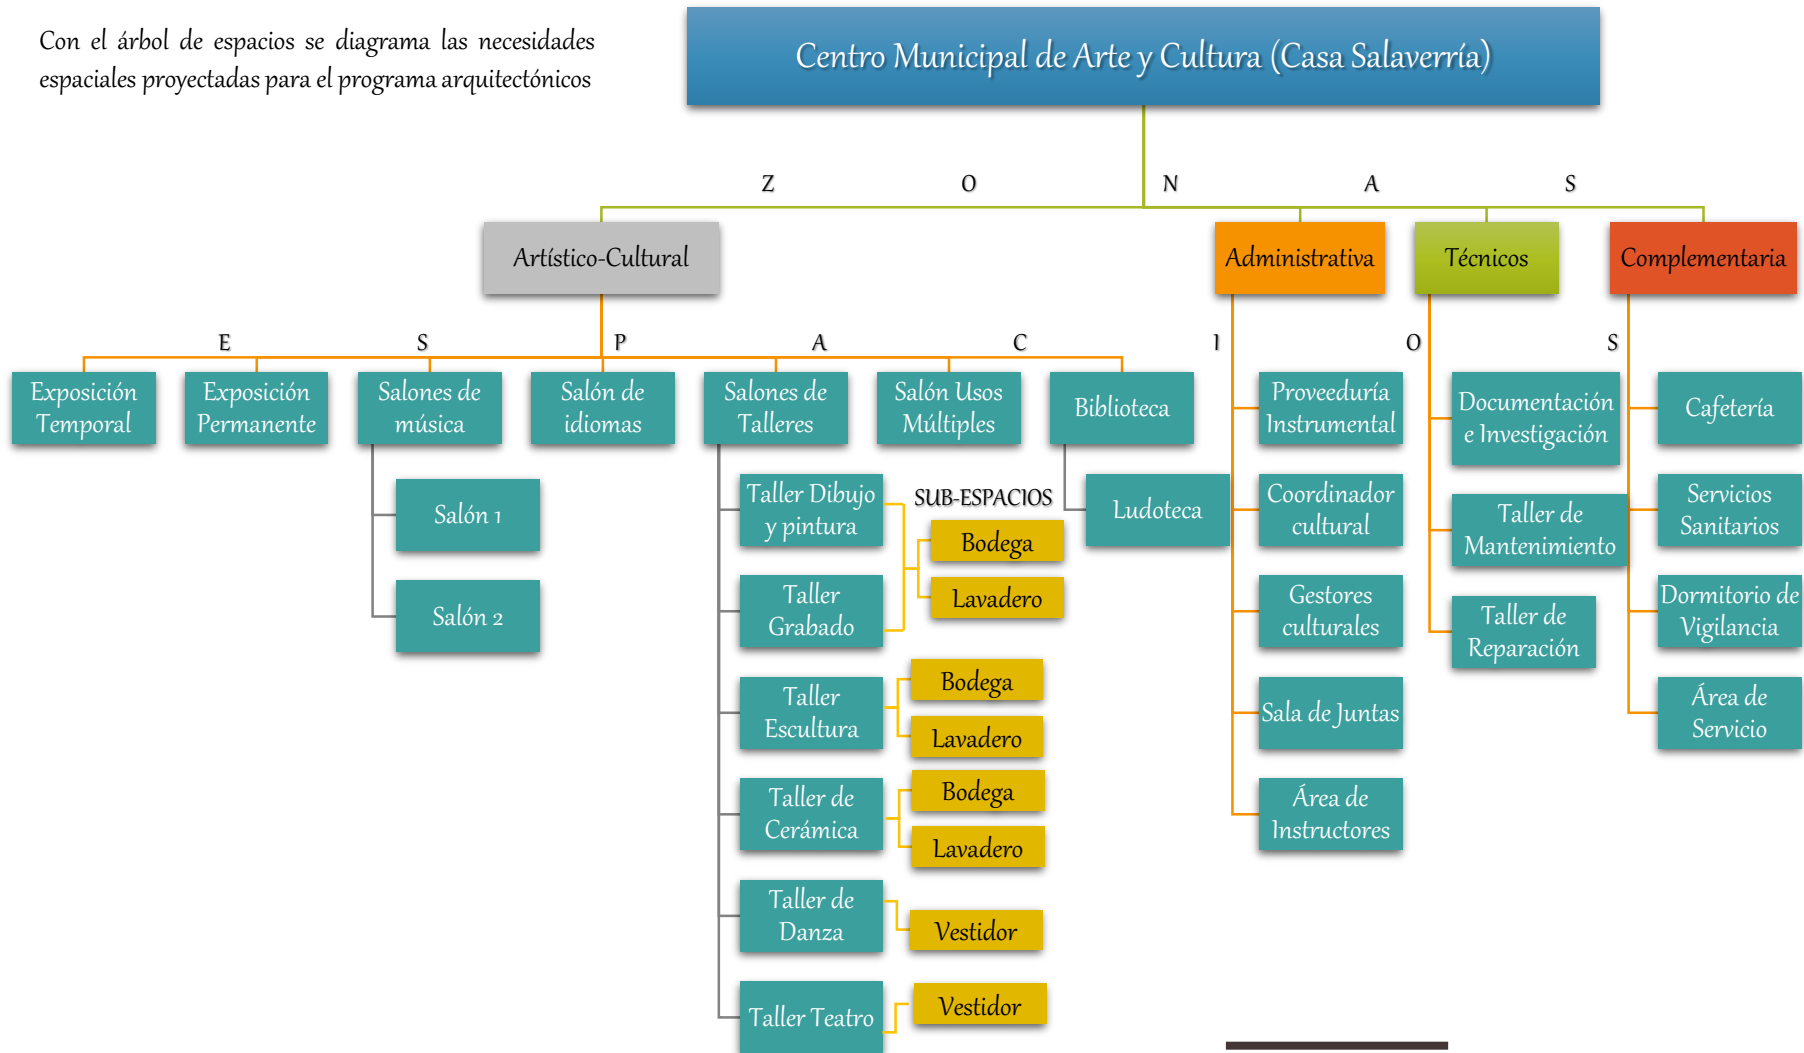
Esquema N° 10: Árbol de espacios Centro Municipal de Arte y Cultura (Casa Salaverría)  
Fuente: elaborado por el equipo de investigación

Con el árbol de espacios se diagrama las necesidades espaciales proyectadas para el programa arquitectónicos

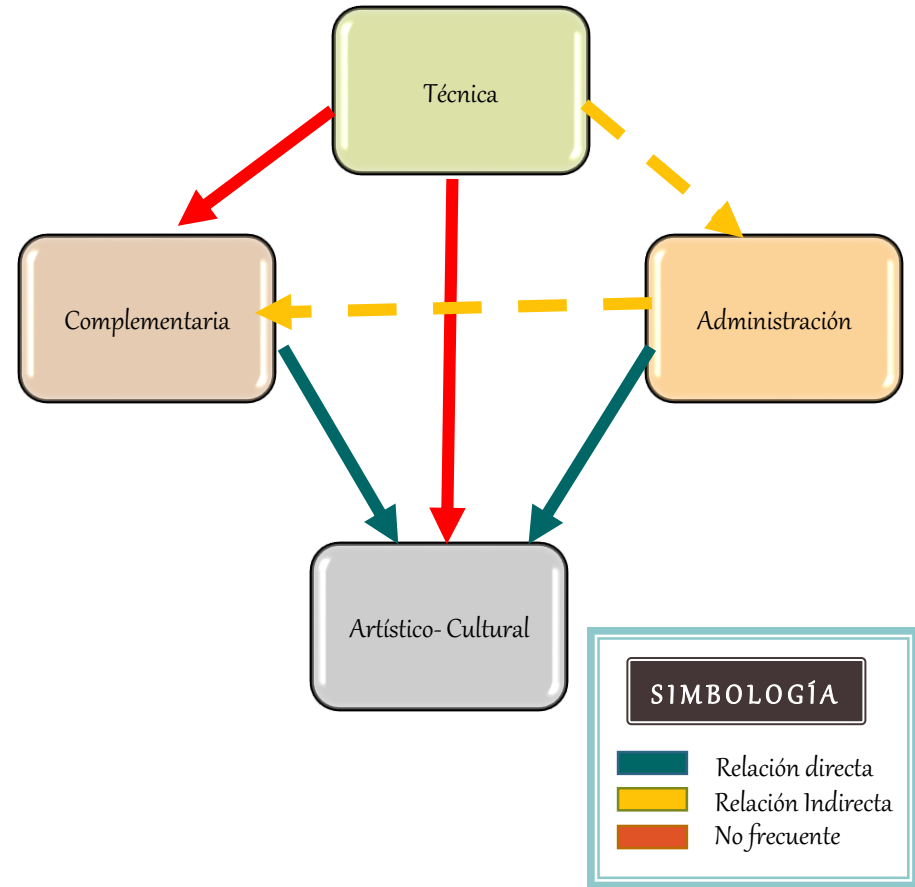
*Esquema N° 11:* Diagrama de Relación de Espacios.  
*Fuente:* elaborado por el equipo de investigación

Este medio se representan los resultados de la matriz de relación.

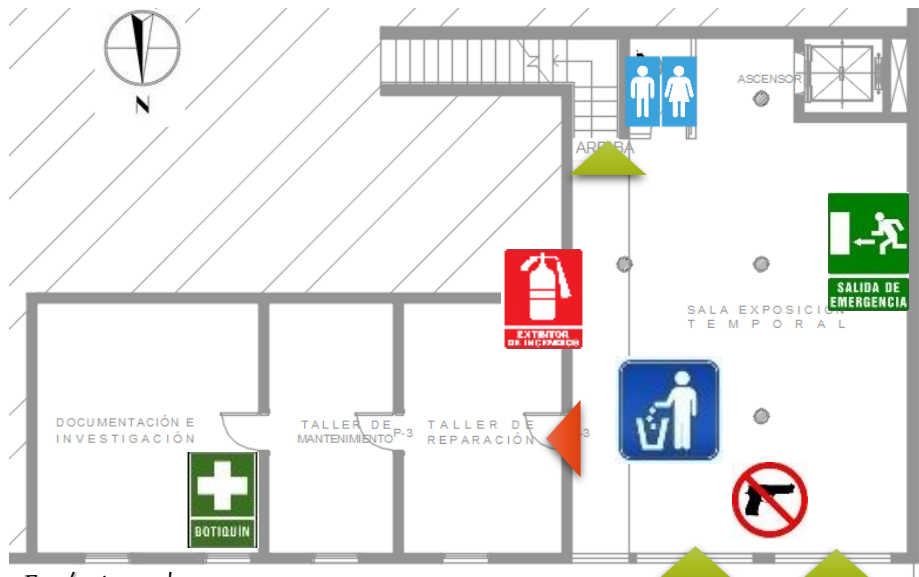
Planta Primer Nivel

PLANOS DE  
RIESGOS Y  
EVACUACIÓN-  
PRIMER Y TERCER  
NIVEL

Se ubicarán señales para jerarquizar las zonas y a la vez establecer una serie de prohibiciones en lo que respecta al flujo de personas. (ver plano n°63), También señales o imágenes para facilitar al usuario la comprensión del uso adecuado del edificio, de esta manera conservar y prevenir la mala utilización de los espacios evitando lesiones futuras.

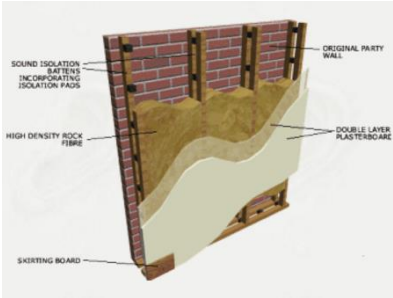
Aislante acústico

El aislante acústico en paredes se debe considerar un espacio entre la pared verdadera y la falsa creando una cámara de aire, para aumenta la efectividad de una cámara de aire y disminuir la generación de ondas estacionarias en ella, se coloca en su interior pegado a la pared falsa una cierta cantidad de material absorbente, luego se coloca los paneles de yeso sobre el material.	m <sup>2</sup>

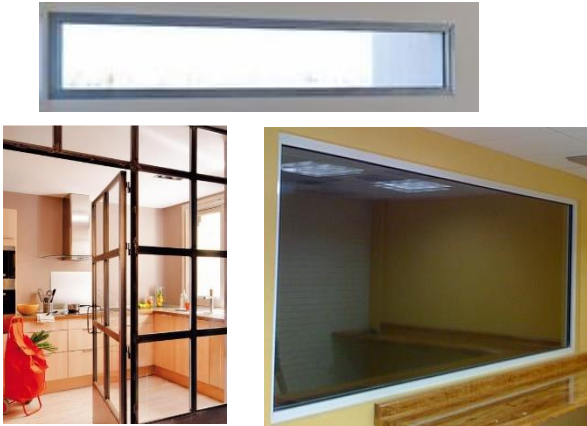
<p>Ventana de vidrio fijo de tipo tragaluz sobre puerta y ventana; Ventana de vidrio fijo estilo mampara de pvc con acabado de madera sin puerta y ventana de vidrio fijo en vano actual donde se proyecta el salón de usos multiples, para que los usuarios observen lo que ocurre dentro sin ingresar.</p>	2 u 3 u 1 u
	Proyección

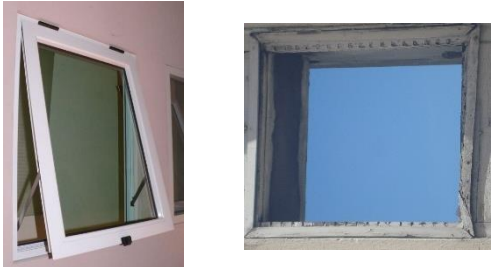
<p>Ventana de tipo proyección de pvc con acabado en madera, según registro fotográfico y de inspección se determino que antiguamente se utilizaba este tipo de ventana.</p>	54 u

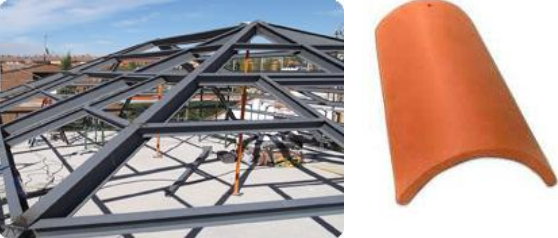
<p>Estructura elaborada en perfil metálico, debido a ser un material resistente y duradero, además no es visto por los usuarios por tal motivo se propone con material moderno. Cubierta de barro cocido con lamina galvanizada en su interior.</p>	875.60 m2
	Escalera

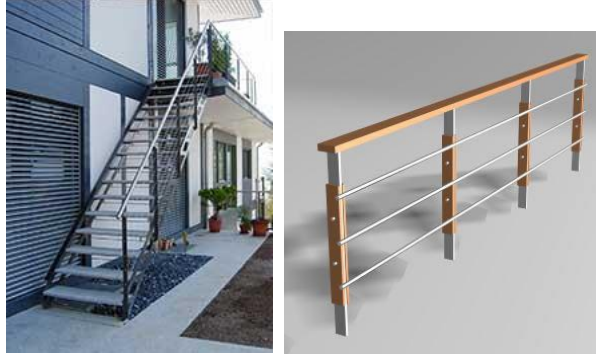
<p>Escalera metálica en área de servicio para llegar a azotea; barandales metálicos modernos, debido a que no contamos con registro fotográfico de su forma original.</p>	1 u 10.15 ml

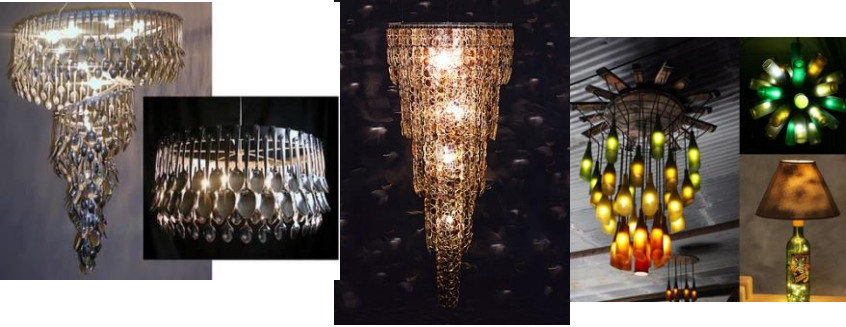
Lámpara de tipo candelabro con luminaria amarillenta led y decoración con material reciclado.	2 u

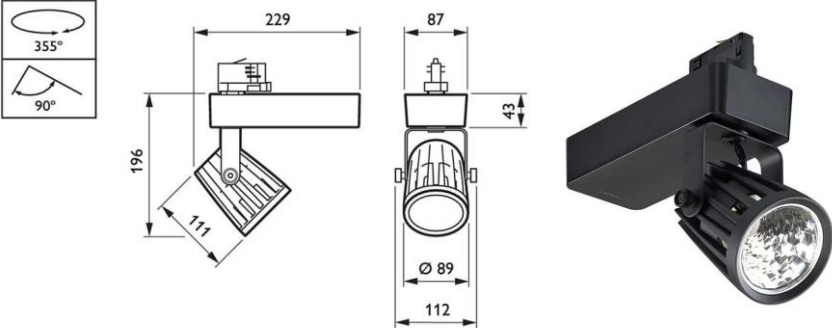
Luminaria tipo led para acentuar obras de arte	4 u 1m 15 u 2n
	De pared
