**PROPUESTA DE RESTAURACIÓN DE LA CASA SALAVERRÍA, BARRIO SAN FRANCISCO EN EL CENTRO HISTÓRICO DE SAN SALVADOR**

PARA OPTAR AL TÍTULO DE:  
**ARQUITECTA**

CIUDAD UNIVERSITARIA, AGOSTO 2016

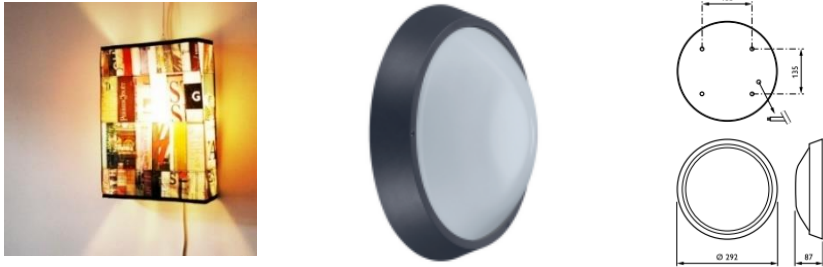
Luminaria de luz amarillenta led con pantallas de materiales reciclados en la área de escaleras, lámpara de pared tipo led luz blanca en áreas de bodegas	4 u esc. 8 u 2n bod. 4 u 3n bod.

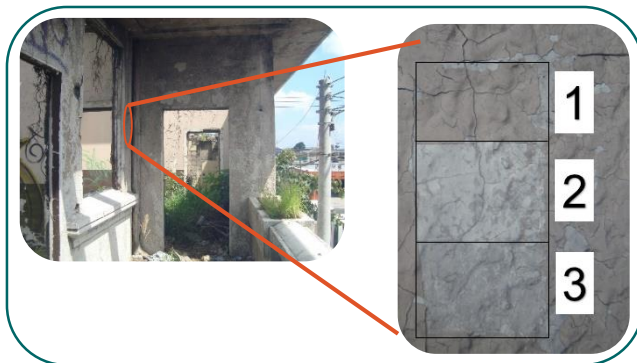
### 3. REGISTRO FOTOGRÁFICO

Pintura descascarada debido a agentes climáticos, causado por el hurto de la cubierta.

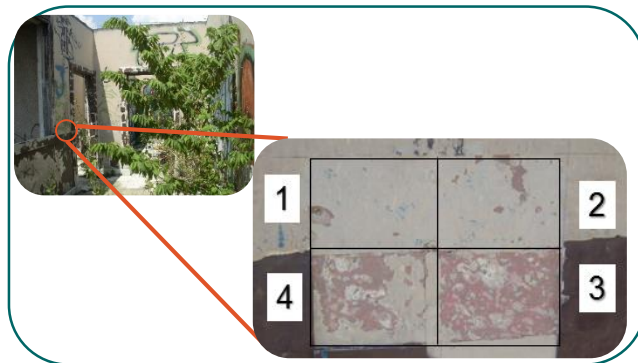
### 3. REGISTRO FOTOGRÁFICO

Pintura descascarada debido a humedad y anteriormente fue expuesto a alta temperatura, causada por la quema de materiales por los indigentes que utilizan el inmueble como albergue

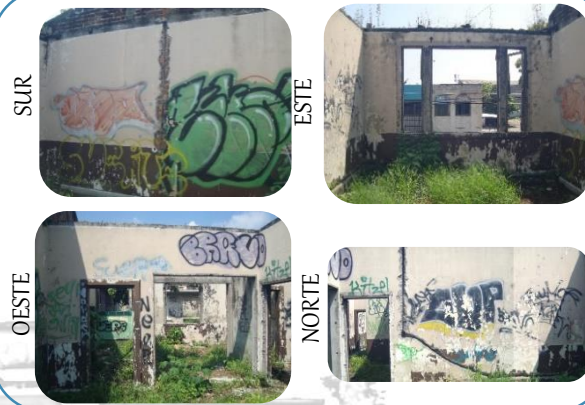
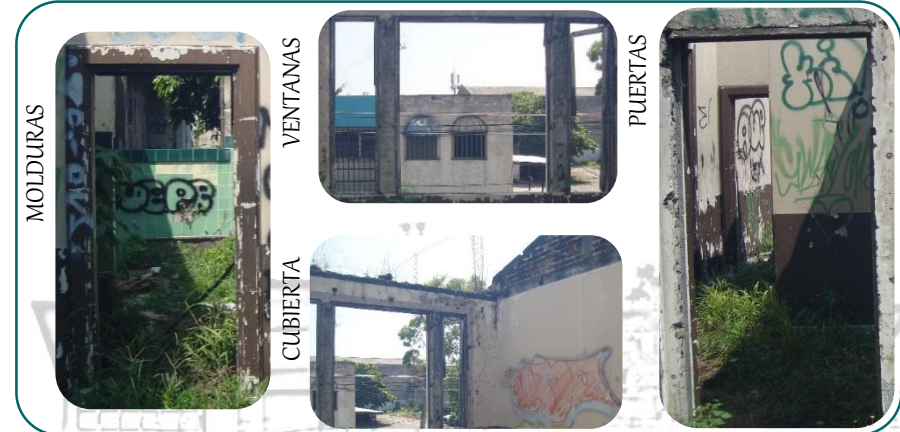
En términos de restauración su estado es *bueno* debido a que los daños son moderados ya que estos no atentan contra la estabilización del mismo. En términos de reconstrucción y remplazo es *alta*; se determinó que las causas son los factores climáticos (lluvia, asolamiento y viento), provocados por el hurto de elementos que componen la vivienda (cubierta, estructura de cubierta, cielo falso, puertas, ventanas, instalaciones eléctricas, molduras de madera).

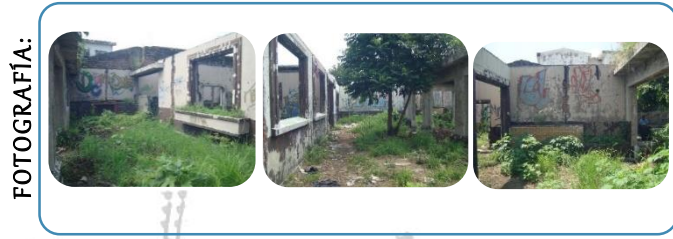
Descripción del espacio: Espacio delimitado por tres paredes y un marco; el cual posee siete puertas, destinado a conectar los diferentes espacios dentro de la casa que rodean el área de piscina.

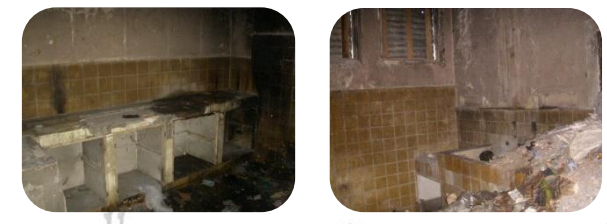
Descripción del espacio: Espacio delimitado por cuatro paredes; el cual posee dos puerta, dos ventanas orientadas al oeste sobre el inmueble aledaño sobre la 3era av. Este espacio destinado a la cocina y preparación de alimentos.

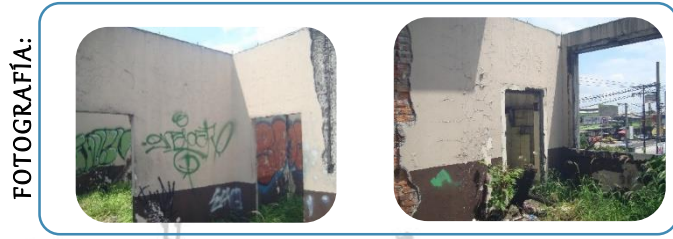
Descripción del espacio: Espacio delimitado por cuatro paredes; el cual posee cinco puerta, y una ventana, este espacio destinado a habitación con su propio baño, armario y acceso a terraza.

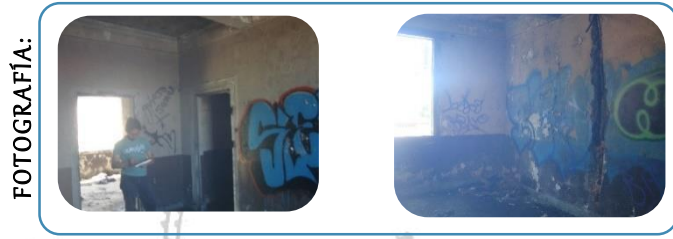
Descripción del espacio: Espacio delimitado por cuatro paredes; el cual posee tres puertas, una que conduce a baño compartido, otra es un closet y la última es acceso principal; posee tres ventanas orientadas al norte sobre la terraza.

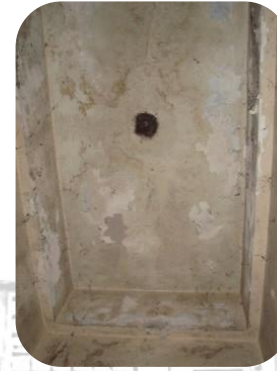
CIELO RASO

ELEMENTOS ARQUITECTÓNICOS

En términos de restauración su estado es *bueno* debido a que los daños son moderados ya que estos no atentan contra la estabilización del mismo. En términos de reconstrucción y remplazo es *alta*; se determinó que las causas son los factores climáticos (lluvia, asolamiento y viento), provocados por el hurto de elementos que componen la vivienda (cubierta, estructura de cubierta, cielo falso, puertas, ventanas, instalaciones eléctricas, molduras de madera).

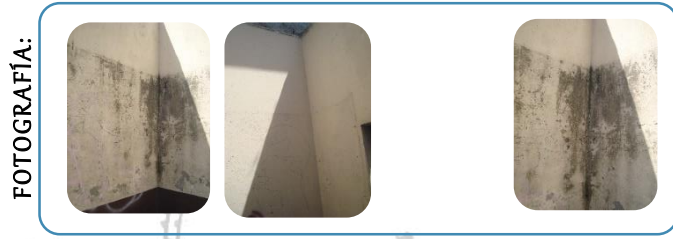
Descripción del espacio: Espacio delimitado por cuatro paredes; su función era la de armario.

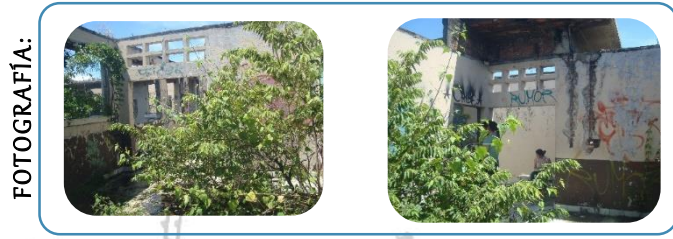
Descripción del espacio: Espacio delimitado por cuatro paredes; el cual posee una puerta, y dos accesos donde uno de ellos

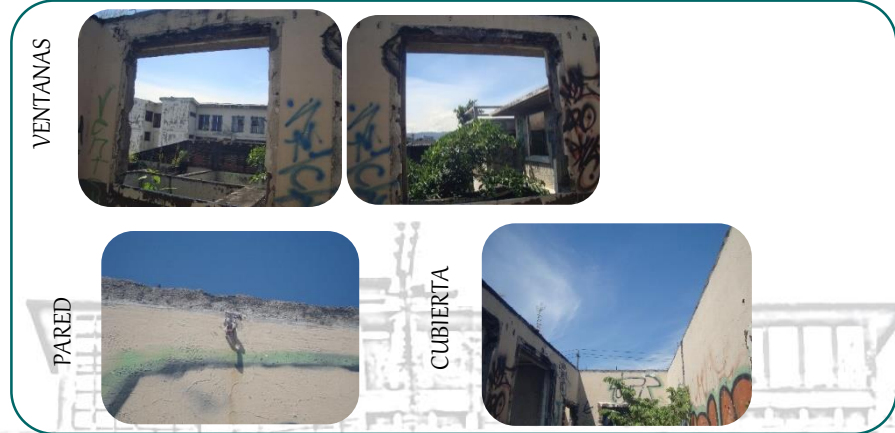
ELEMENTOS ARQUITECTÓNICOS

En términos de restauración su estado es *bueno* debido a que los daños son moderados ya que estos no atentan contra la estabilización del mismo. En términos de reconstrucción y remplazo es *alta*; se determinó que las causas son los factores climáticos (lluvia, asolamiento y viento), provocados por el hurto de elementos que componen la vivienda (cubierta, estructura de cubierta, cielo falso, puertas, ventanas, instalaciones eléctricas, molduras de madera).

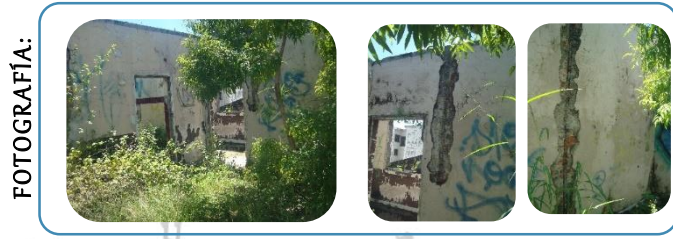
Descripción del espacio: Espacio delimitado por cuatro paredes; el cual posee cuatro puerta, una que conduce a baño compartido, otra es un closet, el tercero conduce a terraza superior al igual que la ventana orientada al norte y la última puerta es acceso principal.

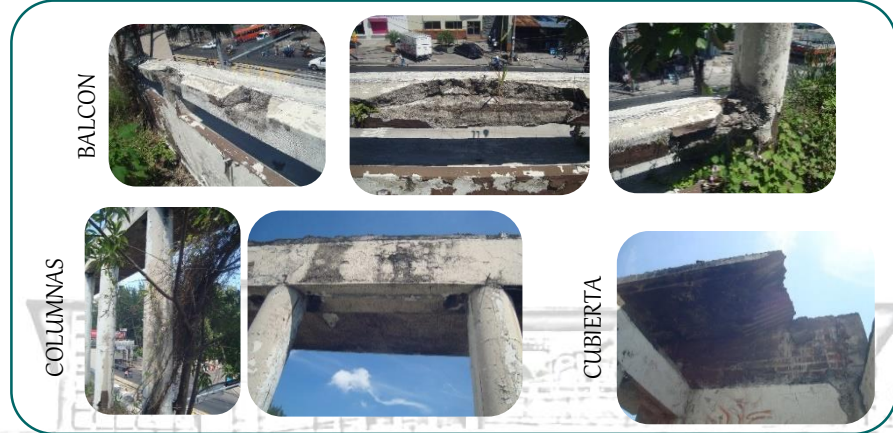
ELEMENTOS ARQUITECTÓNICOS

En términos de restauración su estado es *bueno* debido a que los daños son moderados ya que estos no atentan contra la estabilización del mismo. En términos de reconstrucción y remplazo es *alta*; se determinó que las causas son los factores climáticos (lluvia, asolamiento y viento), provocados por el hurto de elementos que componen la vivienda (cubierta, estructura de cubierta, cielo falso, puertas, ventanas, instalaciones eléctricas, molduras de madera).

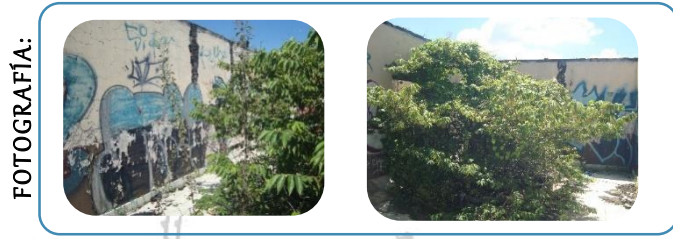
Descripción del espacio: Espacio delimitado por tres paredes; el cual posee dos puerta, una que conduce a un closet y la otra es acceso principal; en su pared norte se encuentran una fila de columnas arquitectónicas de sección circular.

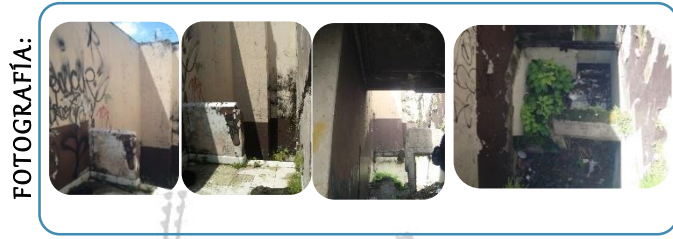
Descripción del espacio: Espacio donde se ubicaban escaleras que suben del segundo nivel al tercero.

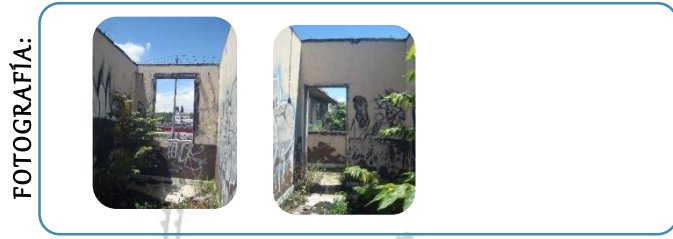
Descripción del espacio: Espacio delimitado por cuatro paredes; el cual posee una puerta, y una ventana orientada al oeste con vista hacia el inmueble aledaño ubicado en intersección de la Alameda Juan Pablo II y 3era av. Norte.

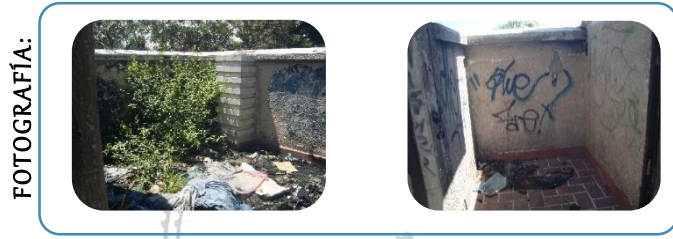
Descripción del espacio: Espacio área de servicio, donde contiene un lavadero y área de tendedero.

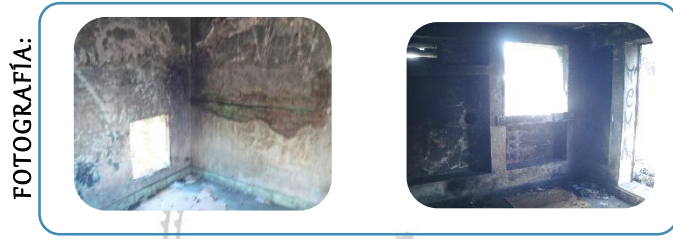
Descripción del espacio: Espacio delimitado por cuatro paredes; el cual posee una puerta, dos ventanas, y ventilación al norte y al oeste. Su función era complemento de área de oficio.

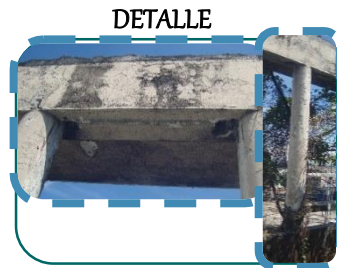
### 3. GRÁFICO

Presencia de vegetación y microfisuras en el elemento debido a la humedad, posee en algunos desprendimientos del material por causa de vandalismo al despojarle estructura de hierro y/o madera adosada al elemento; pintura descascarada.
