**UNIVERSIDAD DE EL SALVADOR**  
**FACULTAD MULTIDISCIPLINARIA DE OCCIDENTE**  
**DEPARTAMENTO DE INGENIERIA Y ARQUITECTURA**

**TRABAJO DE GRADO**

PROPUESTA DE PLAN DE PROTECCIÓN DEL PATRIMONIO CULTURAL ARQUITECTÓNICO Y ACTUALIZACIÓN DEL  
REGISTRO DE INMUEBLES PATRIMONIALES EN EL CENTRO HISTÓRICO DE LA CIUDAD DE CHALCHUAPA

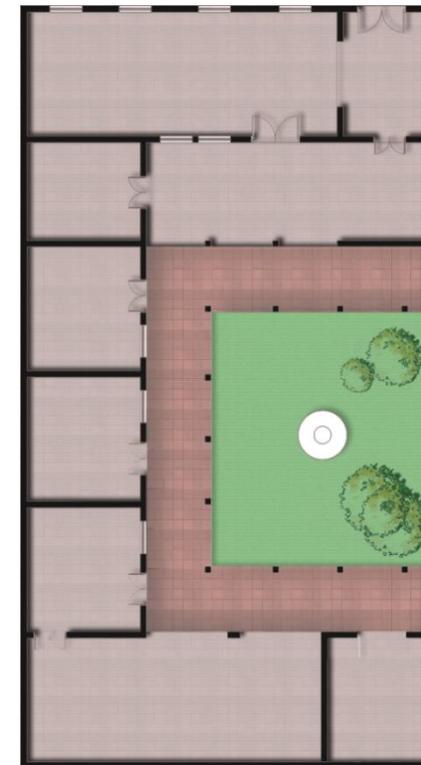
Imagen 7: Distribución espacial de la casa colonial.

- Áreas sociales: hacia afuera de la vivienda.
- Dormitorios: distribuidos a los lados con comunicación directa con los demás espacios y entre ellos.
- Cocina: ubicada en la parte más interior y alejada lo más posible de los por seguridad.

- Patios: existían dos tipos de patio, el central usado normalmente para la recreación de los habitantes, y el traspatio normalmente usado para fines agrícolas o de uso para los sirvientes.

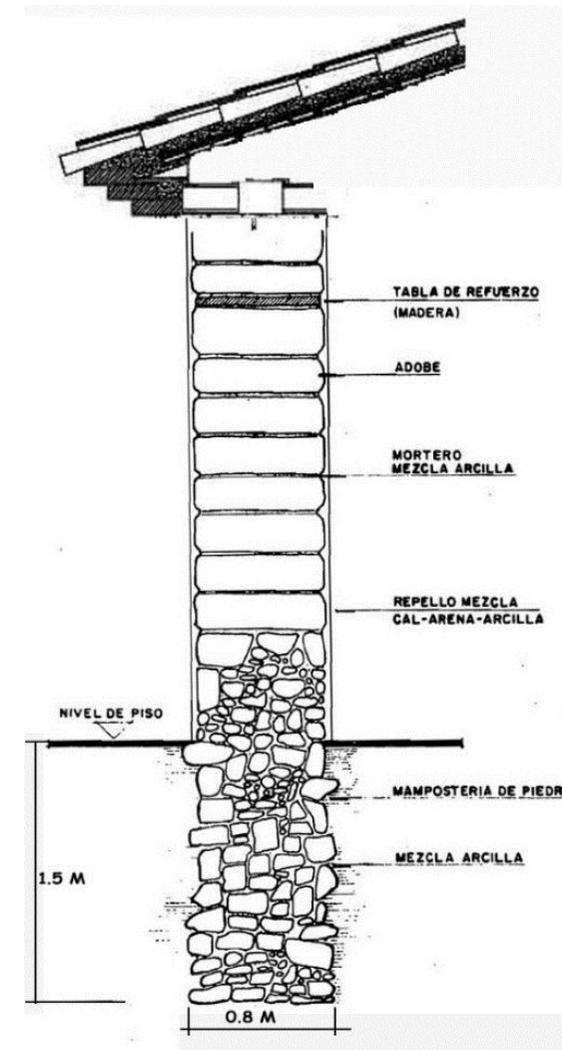
Imagen 10: Sección de pared

#### La estructura:

- Fundaciones de 1.5 m x 0.8/0.9 m de mampostería con una mezcla de piedra y lodo.
- Las mochetas de las puertas hechas de ladrillo de obra o calavera.
- Los cargadores de madera o ladrillo.
- Pared de 0.8 m ancho, con una altura entre 6 y 7 m de alto, llamadas pared maestra por los albañiles de la época.
- Cornisa de ladrillo de obra y mezcla de cal (pecho de paloma)

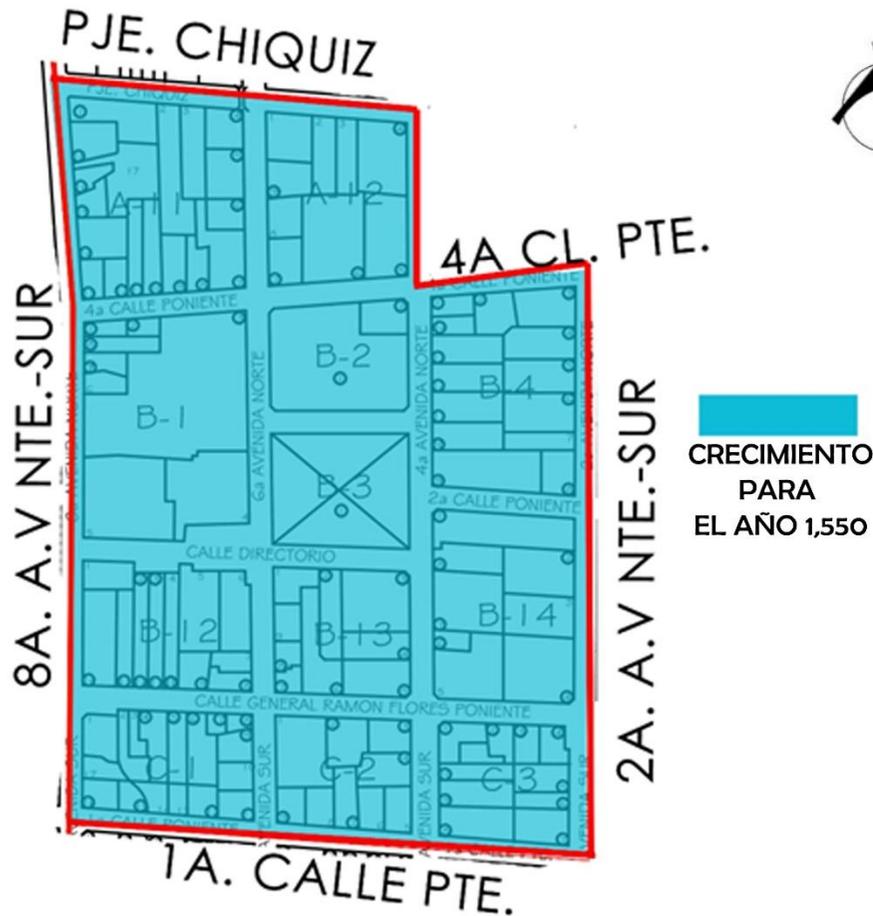
## CRECIMIENTO PARA EL AÑO 1550 DEL CENTRO HISTÓRICO.

Este es el territorio del cuadrante que muestra el primer crecimiento urbano después de la conquista. La ciudad de Chalchuapa contaba con un total de 350 habitantes.

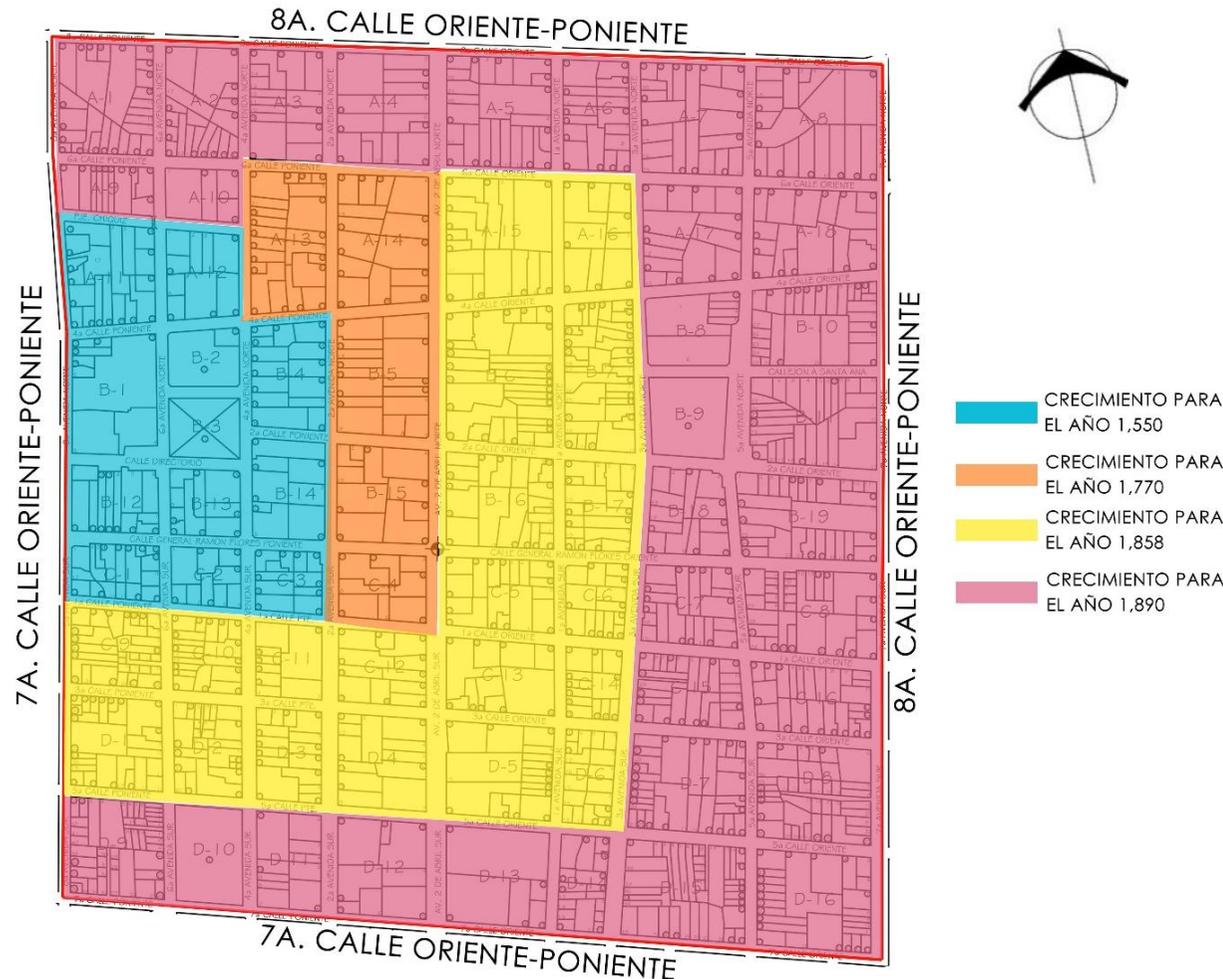
## CRECIMIENTO PARA EL AÑO 1890 DEL CENTRO HISTÓRICO.

El Centro Histórico de la ciudad Chalchuapa está dividido en cuatro barrios: Las Ánimas, Santa Cruz, San Sebastián y Apaneca, con 12,927 habitantes.

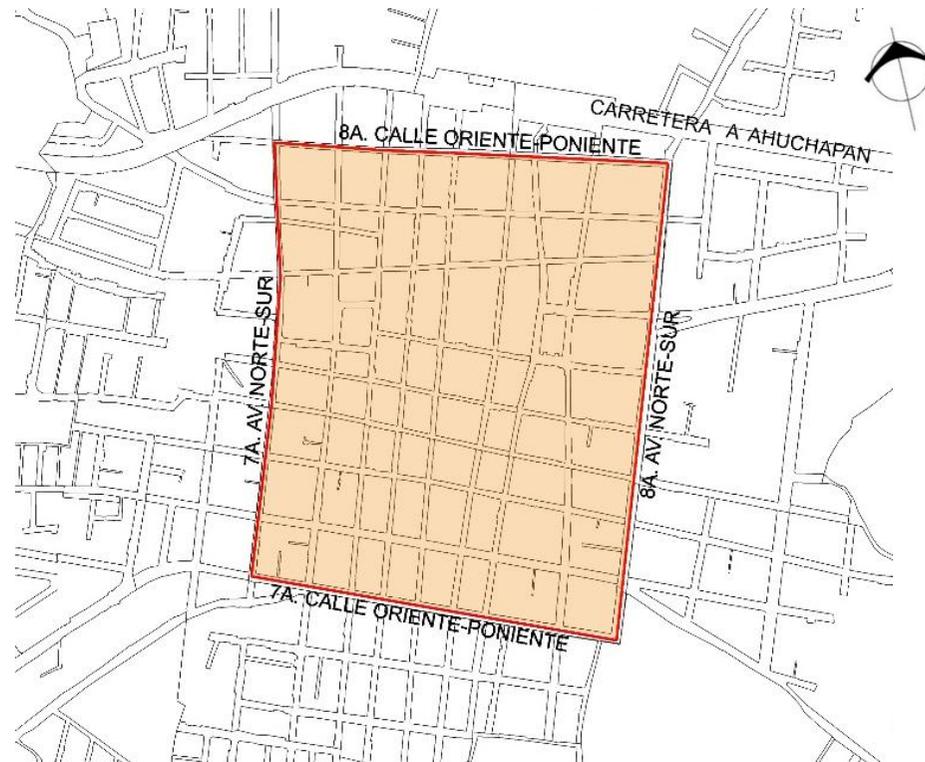
Plano 3: Plano de delimitación del Centro Histórico de Chalchuapa, departamento de Santa Ana.

El Centro Histórico de Chalchuapa está delimitado por CONCULTURA (actual MINCULTURA) en el año 2003. El Centro Histórico está delimitado al norte por la 8ª Calle Oriente-Poniente, al sur por la 7ª calle Oriente-Poniente, al poniente por la 8ª avenida Norte-Sur, y al oriente por la 7ª avenida Norte-Sur.

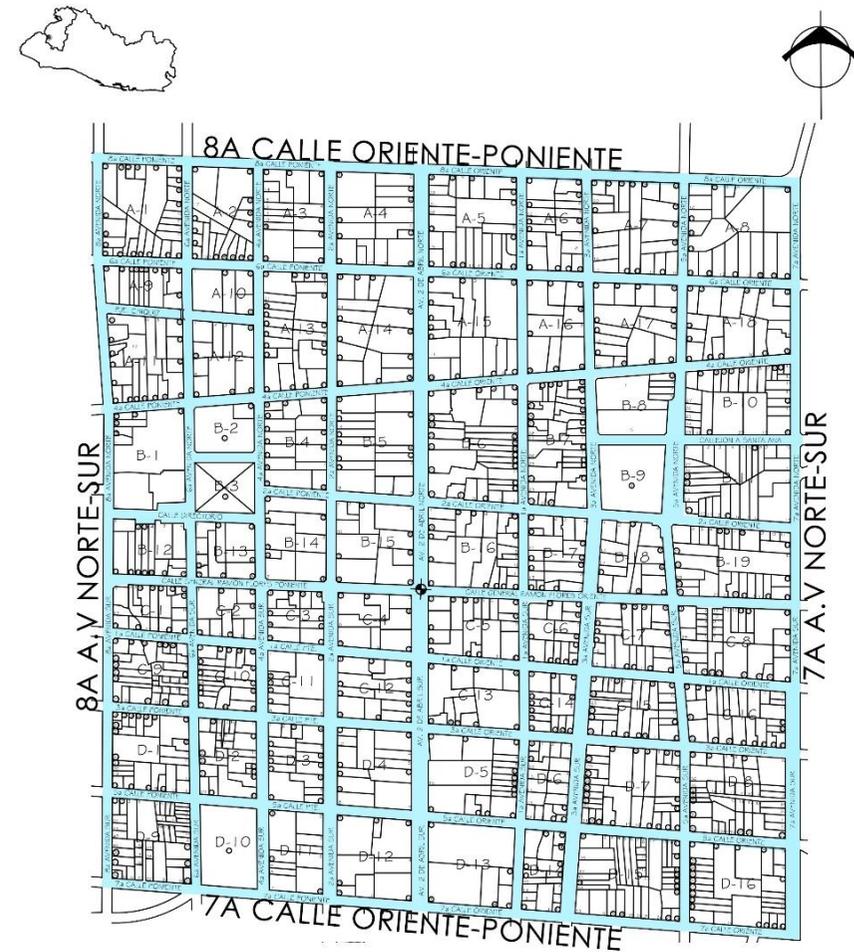
Plano 4: Plano de traza del centro histórico

La traza del Centro Histórico es de forma ortogonal típica del planeamiento urbano español. Se caracteriza por la organización de manzanas en forma cuadrícula, generalmente centrada en un conjunto de edificaciones que determinan el crecimiento de la ciudad, siendo estos un parque, una parroquia y la alcaldía. Las calles y avenidas se cruzan a 90° en ángulos rectos.

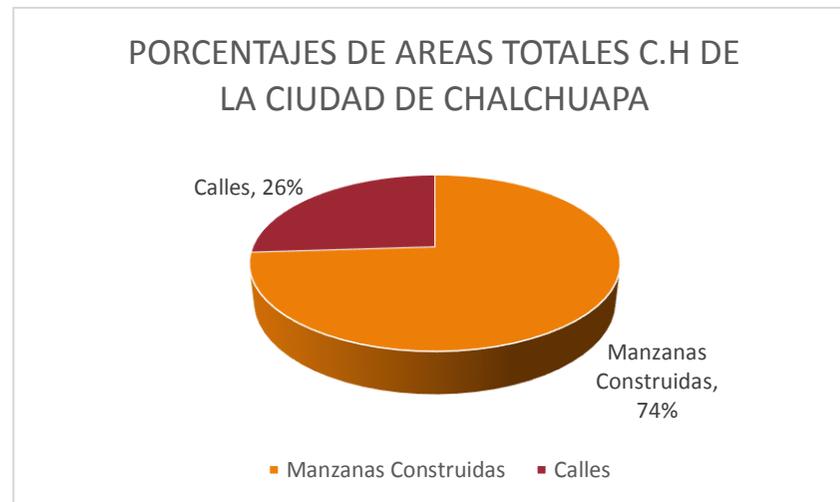
Imagen 14: Grafico de porcentajes de áreas totales del centro histórico.

El Centro Histórico de la Ciudad de Chalchuapa está compuesto por 69 manzanas, dicho Centro Histórico cuenta con un área de 483,128.42 m<sup>2</sup>, del cual 356,215.41 m<sup>2</sup> corresponde a manzanas construidas que representa el 74% del área total y 126,913.01 m<sup>2</sup> está compuesto por vías de circulación vehicular el cual es el 26% del área total.

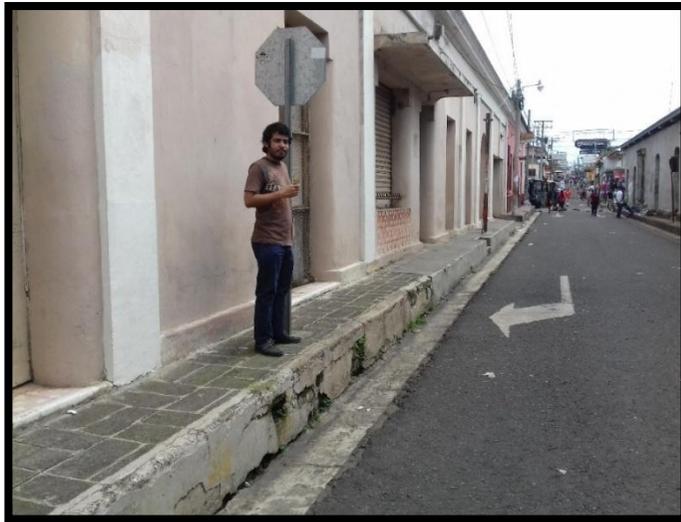
Fotografía 3: Escala Humana

En general, el área comercial posee inmuebles en su mayoría edificaciones de un nivel cuyas alturas oscilan entre 3.20 a 4.0 m; si bien es cierto que también hay presencia de algunos edificios que poseen una altura mayor que todas las demás edificaciones, esto no causa una disonancia en la percepción visual del conjunto ya que la forma de los edificios influye de tal manera que no rompe con la relación de armonía existente entre un inmueble con otro.

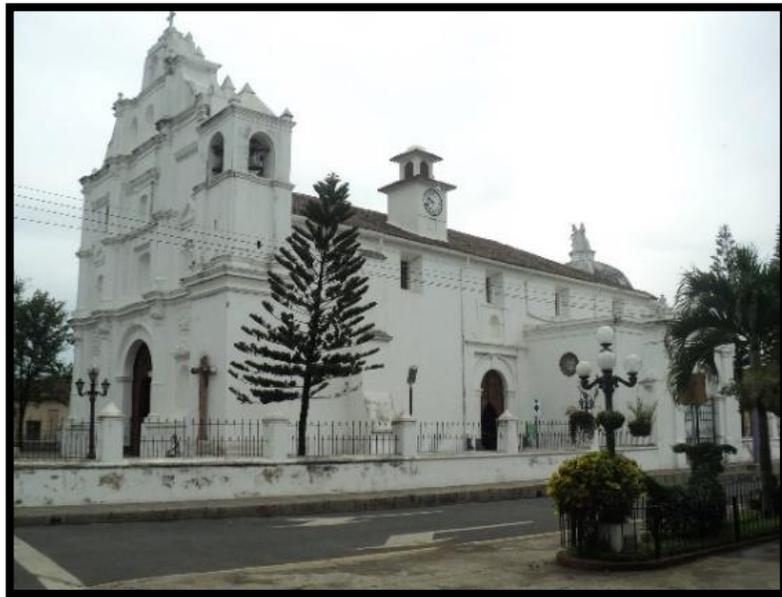
Fotografía 6: Iglesia Santiago Apóstol

**Iglesia Santiago Apóstol:** Iglesia construida entre los años 1681-1743, esta iglesia es una de las más representativas de su época, ya que es una de las 5 primeras iglesias del estilo neoclásico construidas en el país, la cual es una de los más grandes atractivos tanto turísticos como artísticos con los cuales cuenta la ciudad.

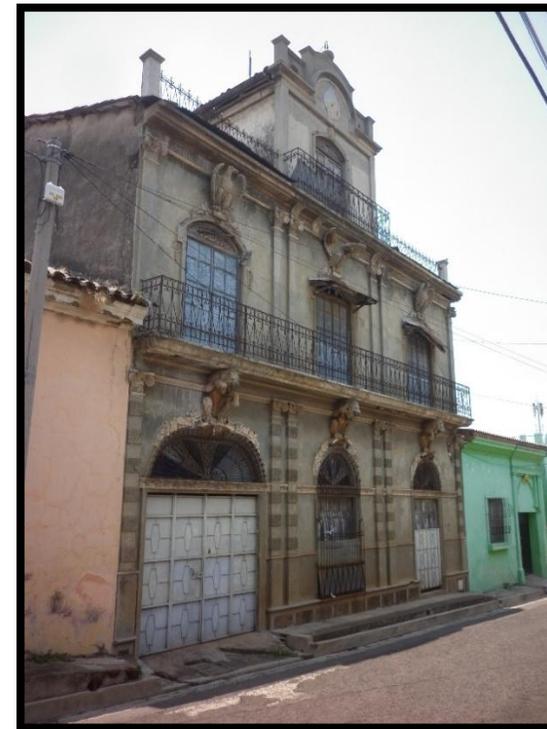
Fotografía 7: Casa de los Leones

**Casa de los Leones:** Esta casa construida en 1920, es la representación de las edificaciones que emplean un nuevo sistema constructivo para su época, ya que es una de las pocas edificaciones que se construyeron utilizando el sistema de ployer.

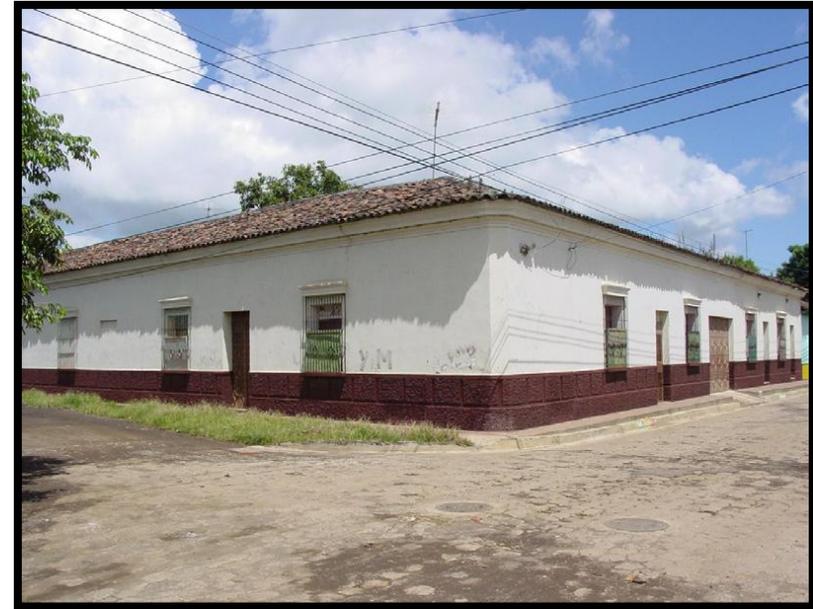
Fotografía 9: Inmueble Habitacional Ex Colegio La Fe.

Inmueble de carácter habitacional privado, construido entre 1870 y 1900 como Mesón, y en 1965 tuvo un uso institucional, siendo el Colegio La Fe. Ubicado entre la avenida 2 de abril Sur y 9ª calle poniente No.1, es una edificación de adobe con recubrimiento de cal y arena que posee detalles arquitectónicos como texturas de almohadillado y remates de cornisas.

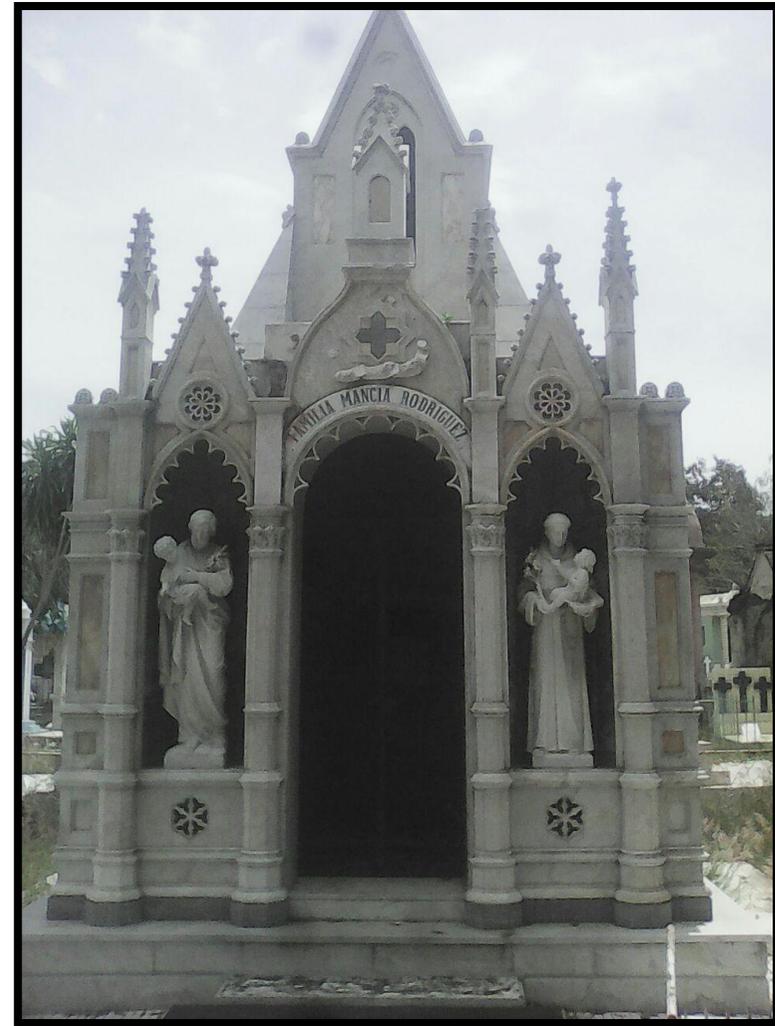
Fotografía 10: Mausoleo Mancía Rodríguez.

Sitio municipal histórico, construido entre 1800 y 1870, de uso funerario y de categoría de conjunto histórico. Ubicado en la 7ª avenida sur y Calle Tazumal, Datando del año 1808, el cementerio contiene de varios mausoleos de familias relevantes de la ciudad, incluyendo el mausoleo neoclásico de los Maestre, colocado en 1957, proveniente de España. El mausoleo de la familia cafetalera Rodríguez, el mausoleo de la familia Castaneda, y los Pénate. Entre sus construcciones se encuentran tumbas, nichos, criptas, capillas y mausoleos, y detalles arquitectónicos como los grifos funcionan para la irrigación de los jardines.

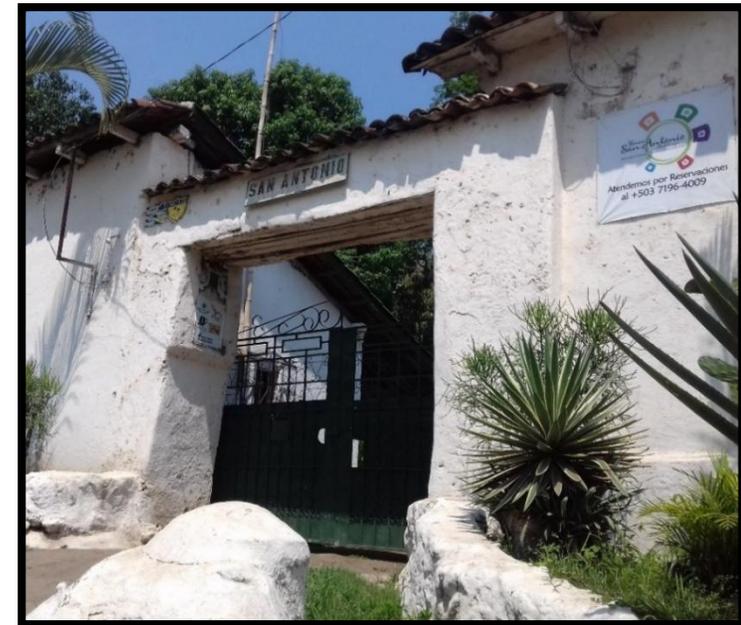
Fotografía 12: Finca San Antonio.

Sitio arqueológico de uso habitacional privado, construido entre 1900 y 1930, de categoría monumental y de construcción en adobe. Originalmente una finca cafetalera, parte de la propiedad de la finca es el sitio arqueológico El Trapiche.

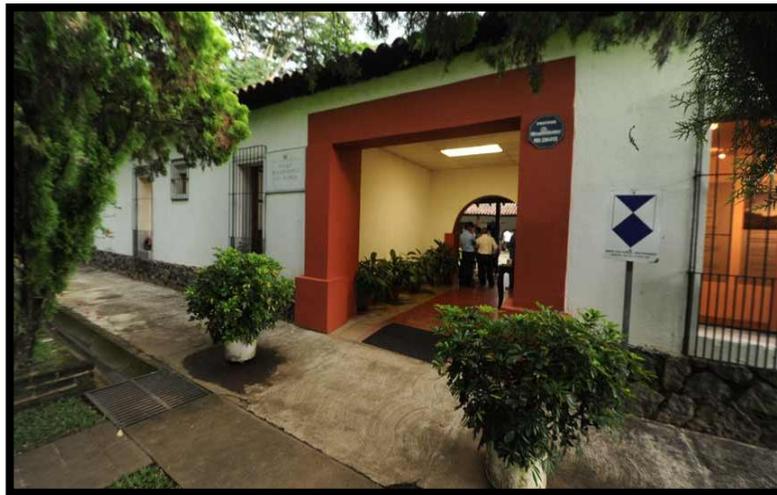
Fotografía 13: Sitio arqueológico Casa Blanca.

Sitio arqueológico de uso recreativo, cuyo museo fue construido antes de 1800, categorizado como zona arqueológica. Su ubicación es sobre la carretera Panamericana, frente a la entrada principal a la ciudad de Chalchuapa. El sitio posee pirámides maya pertenecientes a periodo clásico tardío y del período clásico, datando del 500 A.C. al 900 D.C.

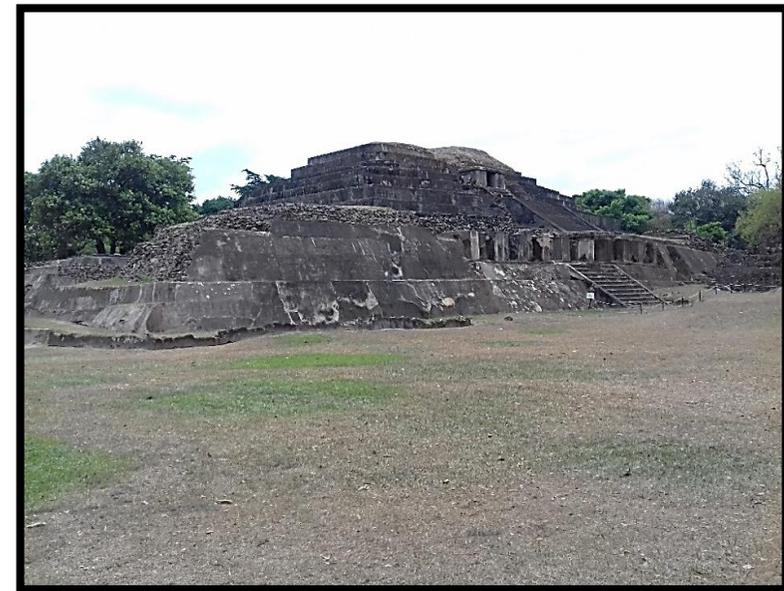
Fotografía 14: Sitio arqueológico Tazumal

Sitio arqueológico de uso institucional y recreativo, cuyo museo fue construido antes de 1800, categorizado como zona arqueológica. Su ubicación es sobre la Calle El Tazumal, y es considerado uno de los sitios arqueológicos más importantes de El Salvador, con pirámides datadas del 200 A.C. al 1200 D.C. que lo identifican como un ejemplo de la arquitectura religiosa precolombina.

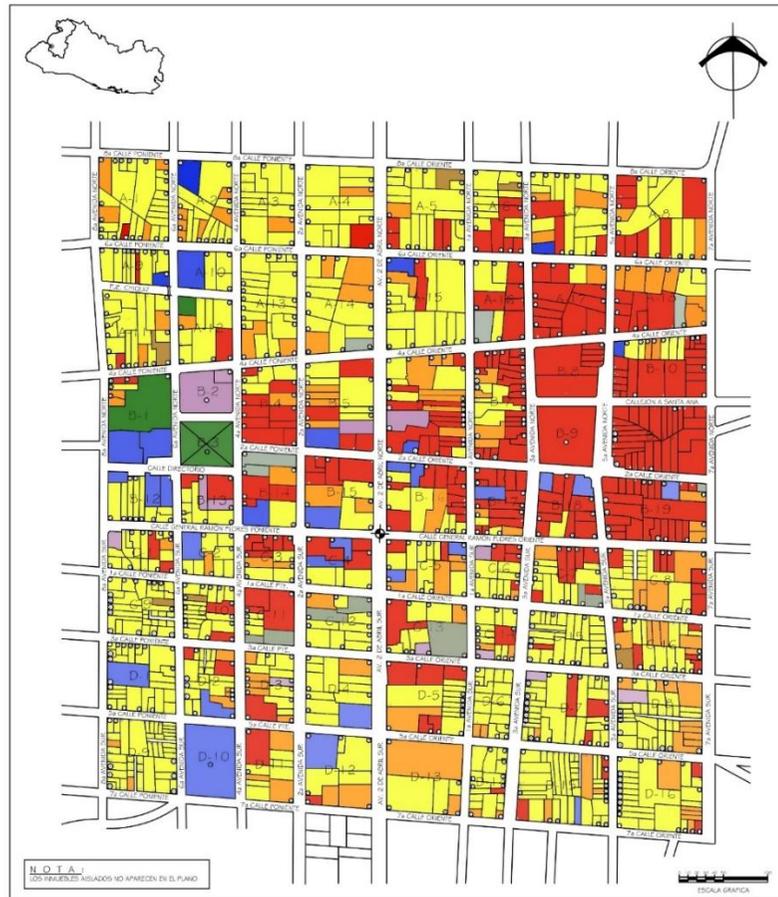
Plano 9: Plano de uso de suelos actualizado del Centro Histórico de Chalchuapa.

En total existen 1113 lotes en el centro histórico, y el uso de suelos predominante es el habitacional, el cual consiste del 58% de los lotes, seguido del uso comercial que forma el 25% del centro histórico.

Se puede observar que el Centro Histórico es de carácter habitacional y comercial, mostrando prevalencia de viviendas en el norponiente de la ciudad y usos comerciales en el oriente junto a las vías de acceso principales al centro histórico. Los usos mixtos son prominentes en todo el centro histórico, siendo usos dispersos cercanos a comerciales aislados o instituciones. El centro histórico solo cuenta con tres zonas verdes, siendo estas un terreno sin uso, y los dos parques municipales. Existen inmuebles sin uso dispersos, además de edificaciones en ruinas y decaimiento. El uso religioso se localiza en el sur y en el centro, teniendo como principal la parroquia Santiago Apóstol.

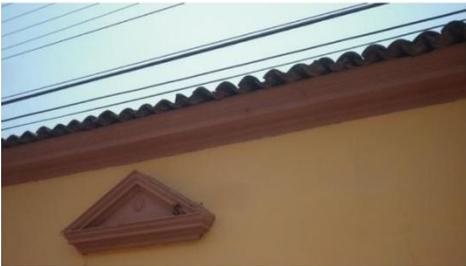
<p>LA EDIFICACIÓN SE ENCUENTRA EN BUEN ESTADO, PUESTO QUE A ESTA SE LE DA EL MANTENIMIENTO DEBIDO A SUS ELEMENTOS QUE LA COMPONEN COMO LOS DETALLES ARQUITECTONICOS Y LOS ELEMENTOS ESTRUCTURALES.</p> <p>PRESENTA DETALLES TIPO MOLDURAS EN PUERTAS, ADEMÁS DE CONTAR CON PECHOS PALOMA EN VENTANAS.</p> <p>POSEE DOS ACCESOS QUE DAN A LA CALLE UNO COMO ACCESO PRINCIPAL Y OTRO COMO ACCESO AL GARAGE.</p>	
DESCRIPCIÓN			DESCRIPCIÓN					DESCRIPCIÓN					
VENTANA DE VANO RECTILINEO, DOS HOJAS, DE MADERA COLOR CAFE, BALCON DE HIERRO FORJADO.			PUERTA CON VANO EN FORMA DE ARCO DE HERRADURA, DOS HOJAS ABATIBLES, ESTRUCTURA DE MADERA TRATADA Y CURADA, LAMINA GALVANIZADA LISA, POSEE DETALLES EN ALTORRELIEVES.					CORNISA DE MADERA TRATADA Y CURADA COLOR CAFE, PRESENTA FRONTONES EN VENTANAS, ADEMÁS DE DECORACIONES EN FACHADA CON LADRILLOS DE BARRO COCIDO, POSEE PECHOS PALOMA MOLDEADOS IN SITU.

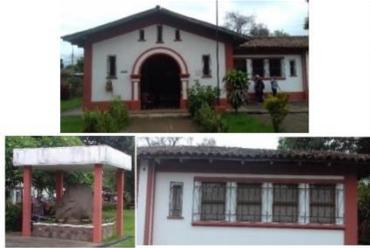
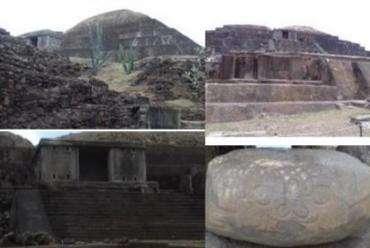
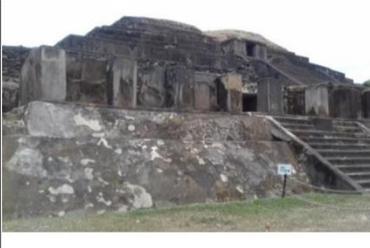
DESCRIPCIÓN			DESCRIPCIÓN				DESCRIPCIÓN										
INMUEBLE CONSTRUIDO EMULANDO ESTILOS COLONIALES BASICOS COMO TECHO DE TEJA A DOS AGUAS Y CORNISA CON CANECILLOS DE MADERA,FACHADA RECTA, EL ACCESO POR UN VANO DE ARCO DE MEDIO PUNTO,VENTANAS CON CELOSIAS DE VIDRIO Y BALCONES DE HIERRO FORIADO.			ELEMENTOS Y SISTEMAS CONSTRUCTIVOS PROPIOS DE LA CIVILISACION TAZUMALENCE DEL SIGLO V Y VI, ESTRUCTURA DISTRIBUIDAS EN EL PARQUE EN ESPACIOS CEREMONIALES Y OBRAS ESCULTÓRICAS.				VISTA DE LA ESTRUCTURA PRINCIPAL DEL SITIO ARQUEOLOGICO TAZUMAL.				-UBICADO AL SUR-ORIENTAL EB LOS LIMITES DEL CENTRO HISTORICO DE LA CIUDAD DE CHALCHUAPA, CONTIGUO AL CEMENTERIO MUNICIPAL. -CUENTA CON UN MUSEO DE EXPOSICION DE VESTIGIOS DESCUBIEERTOS E HISTORIA GENERAL. -REGISTRADO OFICIALMENTE EN 1940 POR EL ARQUEOLOGO STANLEY BOGGS, EN 1942 SE INICIAN LAS INVESTIGACIONES Y OBRAS DE PRESERVACION Y RECONTRUCCION DE LAS ESTRUCTURAS DEBIDO A QUE PRESENTABA DAÑOS POR LA EXTRACCION DE TIERRA Y OTRAS OBRAS CONSTRUIDAS ANTES DE SU EXCAVACION - CONSIDERADO COMO UN HITO Y NODO DE LA CIUDAD DE CHALCHUAPA

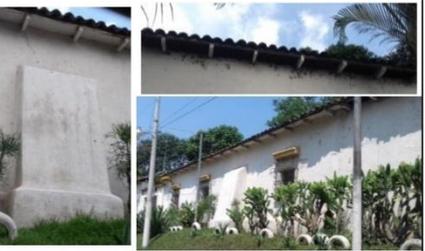
-VISTA PARCIAL EXTERIOR DE LA FINCA SAN ANTONIO UBICADA AL NORTE D ELA CIUDAD DE CHALCHUAPA, EN EL TRAPICHE  -CONSTRUIDA ENTRE 1900 A 1930  -EN EL INTERIOR SE ENCUENTRA EL SITIO ARQUEOLOGICO EL TRAPICHE, LAS ESTRUCTURAS PRECOLOMBINAS MAS ANTIGUAS DE CHALCHUAPA.		
DESCRIPCIÓN			DESCRIPCIÓN			DESCRIPCIÓN							
VANOS RESTILINEOS CON VENTANAS ELABORADAS EN MADERA, BALCONES DE HIERRO FORJADO REMATADOS CON UNA CORNISA Y VERTEAGUAS EN LA PARTE INFERIOR.			ACCESO PORTAL RECTILINEO CON DINTEL DE MADERA, PORTON DE HIERRO CON ORNAMENTACION GEOMTERICA DE PROTECCION.			FACHADA RECTA PARED CON UN CONTRAFUERTE, VENTANAS ALINEADAS DISTRIBUIDAS EN LA FACHADA EXTERIOR, CORNISA CON CANECILLOS DE MADERA Y TECHO DE TEJA A DOS AGUAS, PARED CON MONOCROMIA BLANCA

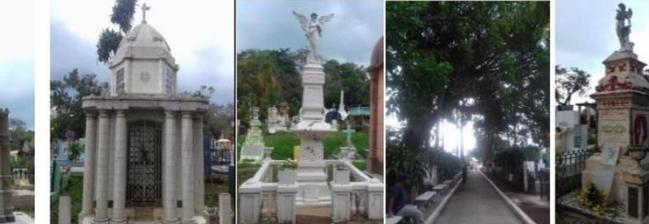
<p>-SEGÚN EL REGISTRO MAS ANTIGUO CONOCIDO EL CEMENTERIO MUNICIPAL DE CHALCHUAPA DATA DEL AÑO 1808.</p> <p>-ESTE ES UNO DE LOS POCOS CEMENTERIOS QUE GUARDA BELLEZAS ARQUITECTONICAS FUNERARIAS EN EL PAIS.</p> <p>-UBICADO EN EL LIMITE SUR-ORIENTE DEL CENTRO HISTORICO DE LA CIUDAD DE CHALCHUAPA , CONSIDERADO UN HITO Y NODO DE LA CIUDAD.</p>			
DESCRIPCIÓN			DESCRIPCIÓN			DESCRIPCIÓN									
PANTEONES DE LAS FAMILIAS ESPAÑOLAS Y CAFICULTORAS DE CHALCHUAPA, UBICADAS EN LA PRIMER SECCION DE CEMENTERIO MUNICIPAL, PRESENTA COLUMNAS ORNAMENTADAS Y ESCULTURAS			MAUSOLEOS DE FAMILIAS DE ORIGEN PALESTINO Y ESPAÑOL, UBICADAS EN LA PRIMER SECCION DEL CEMENTERIO MUNICIPAL, CON DECORACION Y ORNAMENTACION DE MARMOL Y CERAMICA			MOMUMENTOS FUNERARIOS CON ESCULTURAS CONMEMORATIVAS Y ACCESO PRINCIPAL Y VEHICULAR DEL CEMENTERIO MUNICIPAL

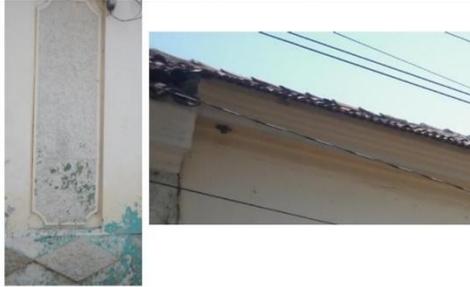
DESCRIPCIÓN			DESCRIPCIÓN					DESCRIPCIÓN					
VENTANA CON VANO RECTILINEO, DE CELOCIA DE VIDRIO NUBLADO, CON PERFILERIA DE ALUMINIO COLOR BRONCE, Y MADERA COLOR GRIS, POSEE UN BALCON DE HIERRO FORJADO EN FORMA DE PATRONES GEOMETRICOS.			PUERTA CON VANO RECTILINEO, ESTRUCTURA DE METAL, CON LAMINA GALVANIZADA, CONTRAPUERTA DE METAL, CON DETALLES EN FORMA DE COLOCHOS DE HIERRO FORJADO.					CORNISA DE MADERA TRATADA COLOR AMARILLO, DETALLES EN BAJOS Y ALTOS RELIEVES CON MOTIVOS GEOMETRICOS.

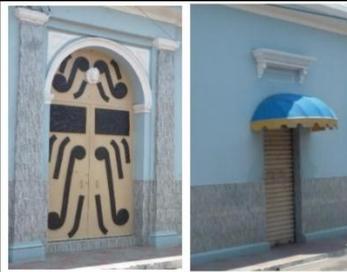
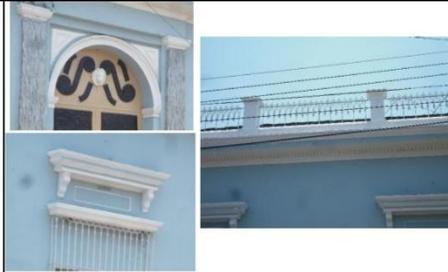
DESCRIPCIÓN				DESCRIPCIÓN				DESCRIPCIÓN					
<p>VANO RECTILÍNEO, VENTANAS DE MADERA Y VIDRIO A DOS HOJAS Y CONTRA VENTANA Y BALCON DE HIERRO FOJADO REMATADO CON UNA CORNISA DECORADA CON CARTELAS Y UNA REPISA CON MOLDURA DE CUARTO BOCEL.</p>				<p>PORTON DE METAL EN FORMA ARQUEADA A DOS HOJAS CON MOLDURAS CURVILÍNEAS DE ESTILO ART DECO EN ALTO RELIEVE, PUERTA DE METAL CUBIERTA POR UN TOLDO CURVADO CON DETALLE DE CORNISA EN SU PARTE SUPERIOR, DETALLADA CON CARTELAS.</p>				<p>LA FACHADA FUE INTERVENIDA CON LA INSTALACIÓN DE CERÁMICA DE COLOR GRIS, POSEE UN VANO EN FORMA DE ARCO DE MEDIO PUNTO QUE DESCANSA SOBRE IMPOSTAS RECTILÍNEAS, POSEE UNA MOLDURA EN ALTO RELIEVE TIPO FILETE QUE DECORA EL ARCO Y ENJUTAS EN ALTO RELIEVE. EL INMUEBLE POSEE PILASTRAS CUBIERTAS POR CERÁMICA QUE REMATAN EN CAPITELAS Y CON BASES TIPO TOSCANO QUE CONECTAN AL BOCEL.</p>

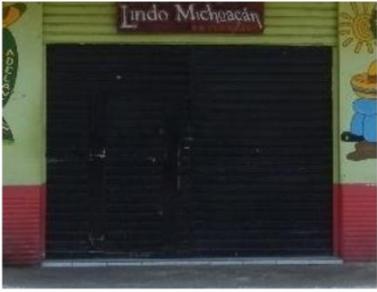
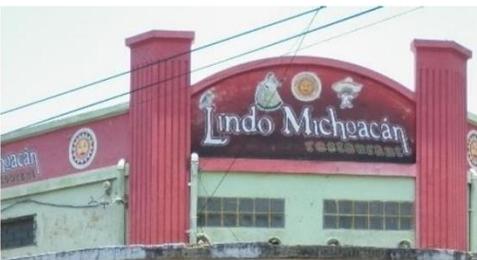
DESCRIPCIÓN				DESCRIPCIÓN				DESCRIPCIÓN									
VENTANA DE VANO RECTILINEO, DE METAL, TIPO VENTANA CORTINA.				PUERTA DE VANO RECTILINEO, DE METAL, TIPO CORTINA COLOR NEGRO.				DETALLES SIMPLES EN FORMA DE ALTOS RELIEVES, SIMULACIÓN DE COLUMNAS EN LA PARTE SUPERIOR, ESTRILLADO DE LAS MISMAS.									
MATERIALES				MATERIALES													
VIDRIO	MADERA	METAL	MADERA/METAL	VIDRIO	MADERA	METAL	MADERA/METAL

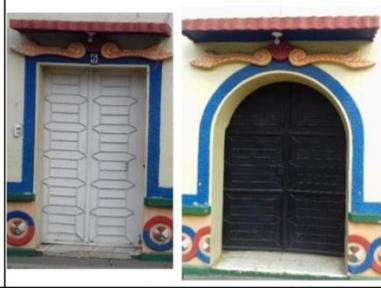
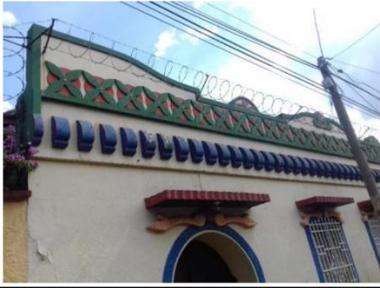
<p>LA EDIFICACIÓN EN TODO SU CONJUNTO SE ENCUENTRA EN BUEN ESTADO, PUDIENDOSE APRECIAR EN EL CONSTANTE MANTENIMIENTO QUE ESTA RECIBE.</p> <p>CUENTA CON UN UNICO ACCESO QUE DA A LA CALLE</p> <p>SE PUEDE APRECIAR QUE CUENTA CON UN GRAN PATIO, EL CUAL POSEE UNA GRAN CANTIDAD DE ARBOLIZACIÓN.</p> <p>SUS ELEMENTOS ARQUITECTONICOS PRESENTES EN LA FACHADA RECIBEN UN BUEN MANTENIMIENTO</p>

DESCRIPCIÓN			DESCRIPCIÓN				DESCRIPCIÓN										
VENTANA DE VANO RECTILINEO, VENTANA DE CELOCIA DE VIDRIO NUBLADO, PERFLERIA DE ALUMINIO COLOM BRONCE, BALCON DE HIERRO CUADRADO, CON MALLA DE ACERO.			PUERTAS DE VANO RECTILINEO Y EN FORMA DE MEDIO PUNTO, MARCO ESTRUCTURAL DE TUBO CUADRADO DOS HOJAS ABATIBLES				PARAPETO CON DECORACIÓN VARIADA, EN EL CUAL SE TRATAMDE REPRESENTAR UNA FORMA DE ARQUITECTURA MAS ECLEPTICA, EN LA CUAL SE COMBINA UNA GRAN CANTIDAD DE ESTILOS ARQUITECTONICOS, TAL CUAL SE APRECIA EN ESTA EDIFICACIÓN.										
MATERIALES			MATERIALES														
VIDRIO	MADERA	METAL	MADERA/META	VIDRIO	MADERA	METAL	MADERA/META

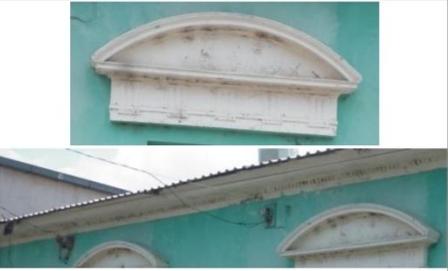
DESCRIPCIÓN				DESCRIPCIÓN				DESCRIPCIÓN				
EL INMUEBLE CARECE DE VENTANAS Y BALCONES EN SU FACHADA.				VANO RECTILINEO DE ACCESO, CON PUERTA DE METAL CON DETALLE DE HERRERÍA. DECORADO CON UN FRISO QUE POSEE TRIGLIFOS, GOTAS Y MOLDURAS CON UN FRONTON ARQUEADO DE ESTILO NEOCLÁSICO.				EL INMUEBLE POSEE DIVERSOS ELEMENTOS ARQUITECTÓNICOS QUE DECORAN SU FACHADA. LOS VANOS DE ACCESO POSEEN FRONTONES ARQUEADOS Y FRISOS CON DECORACIÓN CLÁSICA.				
MATERIALES				MATERIALES								
VIDRIO	MADERA	METAL	MADERA/METAL	VIDRIO	MADERA	METAL	MADERA/METAL

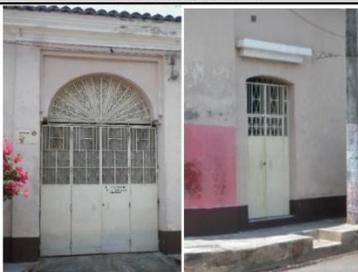
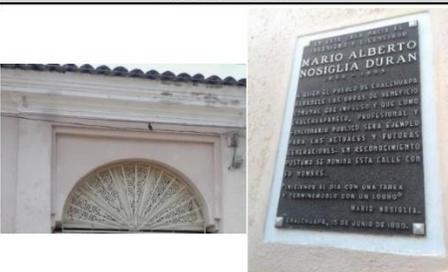
DESCRIPCIÓN			DESCRIPCIÓN			DESCRIPCIÓN					
VENTANAS ELAVORADAS CON MADERA Y VIDRIO DOBLES Y CONTRA VENTANA DE MADERA, BALCON DE HIERRO FORJADO REMATADO CON MOLDURAS RECTILÍNEAS.			PORTON DE METAL ARQUEADO CON UNA PUERTA INCORPORADA, HERRERIA DE MOTIVOS CURVOS PERFORADOS, VANO DE ACCESO CON PUERTA DE METAL, Y CONTRAPUERTA DE MADERA. VANO CON ARCO DE TIPO ESCARZANO Y MOLDURAS RECTILÍNEAS.			VANO EN FORMA DE ARCO DE MEDIO PUNTO ELABORADO CON MOLDURAS RECTAS EN BAJO RELIEVE SIMPLE, CORNISA DE MOLDURA SIMPLE, POSEE UNA PLACA QUE CONMEMORA AL INGENIERO Y LICENCIADO MARIO ALBERTO NOSIGLIA DURAN, FIGURA PROMINENTE DEL CENTRO HISTORICO, QUE CONTRIBUYO AL CRECIMIENTO Y DESARROLLO DE LA CIUDAD DE CHALCHUAPA.

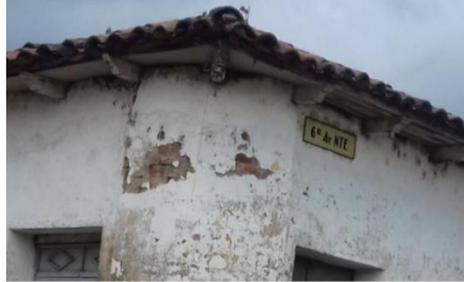
VENTANA CON VANO RECTANGULAR, DE METAL Y LAMINA GALVANIZADA, BALCONES RECTILINEOS CON HERRERIA DE HIERRO FORJADO EN FORMAS GEOMETRICAS.				VENTANA DE VANO RECTANGULAR, ESTRUCTURA DE METAL Y MADERA, LAMINA GALVANIZADA, CONTRAPUERTA CON HERRERIA DE METAL.				ESTE TIPO DE FACHADA NO PRESENTA MUCHOS DETALLES ARQUITECTONICOS A EXCEPCION DE CANESILLOS DOBLES DE MADERA TRATADA Y UNA PILASTRA REVANADA EN ESQUINA.									
MATERIALES				MATERIALES													
VIDRIO	MADERA	METAL	MADERA/METAL	VIDRIO	MADERA	METAL	MADERA/METAL

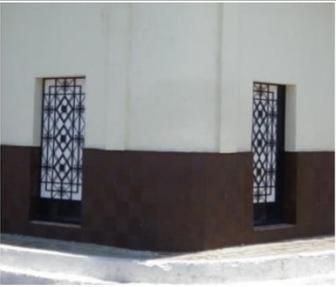
-INMUEBLE DE USO HABITACIONAL, POSEE FACHADA RECTILINEA Y ESQUINA CURVA.  -BICROMIA DE COLORES BLANCO Y CAFÉ  -SU NIVEL PERMITIDO DE INTERVENCIÓN ES PARCIAL 2, POR QUE CONSERVA PARTE DE SUS DETALLES ARQUITECTONICOS ORIGINALES Y FORMA PARTE DE LA IMAGEN URBANA DEL CENTRO HISTORICO.  -SU ESTADO DE CONSERVACIÓN ES REGULAR, DEBIDO QUE A PESAR DE POSEER BUEN MANTENIMIENTO DE LA FACHADA, HA PERDIDO PARTE DE UN ELEMENTO ARQUITECTONICO IMPORTANTE DE SU FACHADA.

DESCRIPCIÓN				DESCRIPCIÓN				DESCRIPCIÓN											
VANO RECTILINEO CON BALCON DE HIERRO FORJADO REMATADO CON UNA REPISA, VENTANADE METAL.				VANOS RECTILINEOS DE PUERTAS DE METAL A UNA HOJA CON HERRERIA DECORATIVA DE MOTIVOSGEOMETRICOS.				ESQUINA CURVA CON PILASTRA MOLDEADA EN ALTO RELIEVE, QUE HA PERDIDO PARTE DE SU FORMA ORIGINAL EN SU PARTE INFERIOR, DONDE SE HA RETIRADO PARTE DEL ALTO RELIEVE Y SE HA REALIZADO UN TRABAJO DE ENCHAPADO DE LADRILLOS PARA EXTERIORES.											
MATERIALES				MATERIALES															
VIDRIO	MADERA	METAL	MADERA/METAL	VIDRIO	MADERA	METAL	MADERA/METAL

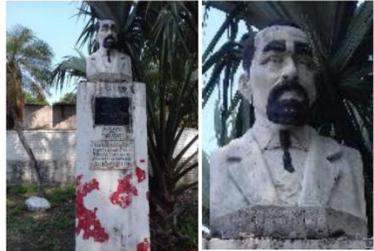
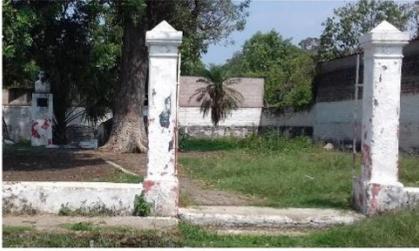
DESCRIPCIÓN				DESCRIPCIÓN				DESCRIPCIÓN							
PEDESTAL DE LINEAS RECTAS SOBRE EL CUAL SE ENCUENTRA UN BUSTO DEL GRAL. JUSTO RUFINO BARRIOS, QUE DE IGUAL FORMA PRESENTA DAÑOS EN LA PINTURA.				PLACA CON DATOS HISTÓRICOS DE LA MUERTE DE JUSTO RUFINO BARRIOS Y UNA SEGUNDA PLACA CON DATOS CONMEMORATIVOS QUE ESTA EN MAL ESTADO				ACCESO A LA PLAZUELA DESTACADO POR DOS COLUMNAS Y UN MURETE SOBRE EL CUAL EXISTIA UN BARANDAL, ACTUALMENTE LA PLAZUELA SE ENCUENTRA EN ESTADO DE ABANDONO.

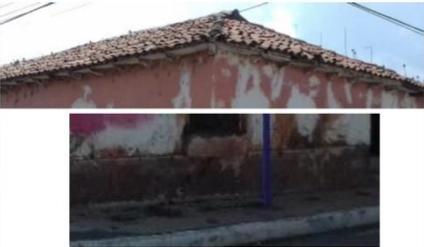
DESCRIPCIÓN		DESCRIPCIÓN		DESCRIPCIÓN		<p>-INMUEBLE CONTRUIDO A PRINCIPIOS DEL SIGLO XX, ORIGINALMENTE CONTRUIDO COMO MESON POSTERIORMENTE UTILIZADO PARA DISTINTAS INSTITUCIONES EDUCATIVAS ACTUALMENTE SIN USO APARENTE</p> <p>-PRESENTA UN MAL ESTADO DE SONSERVACION DEBIDO ALA FALTA DE MANTENIMIENTO Y ADICION DE PORTONES DE METAL QU ENO PERTENECEN AL ESTILO ORIGINAL.</p> <p>-FORMAPARTE DE LOS INMUEBLES PATRIMONIALES INTEGRALES DEL CENTRO HISTORICO DE CHALCHUAPA</p>											
VANO RECTILÍNEO, VENTANAS ELABORADAS EN MADERA DOBLES ABATIBLES, CON BALCON DE HIERRO FORJADO, VENTANA TRAGALUZ CON BARROTES DE METAL		VANO RECTILÍNEO, PORTON METALICO CON DINTEL DE MADERA, ACCESO Y PORTON DE METAL CON DOS TRAGALUCES EN LA PARTE SUPERIOR.		FACHADA RECTA, CORNISA CON CANECILLOS DE MADERA, TECHO DE TEJA CON MICRO VEGETACION, ZOCALO A BAJA ALTURA CON TEXTURA RUGOSA, MONOCROMIA SALMON CON PINTURA EN MAL ESTADO													
MATERIALES			MATERIALES														
VIDRIO	MADERA	METAL	MADERA/METAL	VIDRIO	MADERA	METAL	MADERA/METAL

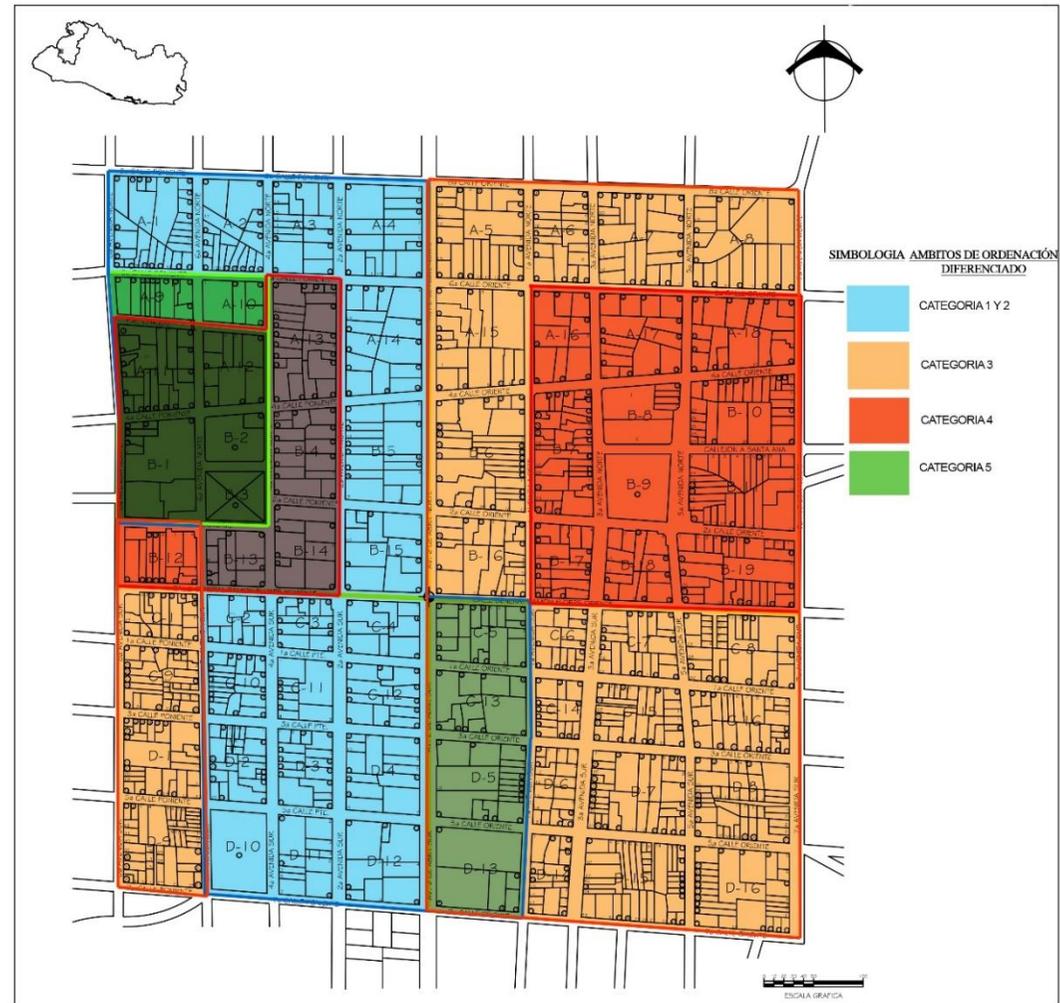
En el Centro Histórico se identificaron seis núcleos urbanos con categorías de ordenamiento diferentes, identificados por colores según categoría, determinada por el nivel permitido de intervención de los inmuebles.

Plano 15: Plano de ámbitos de ordenación del Centro Histórico

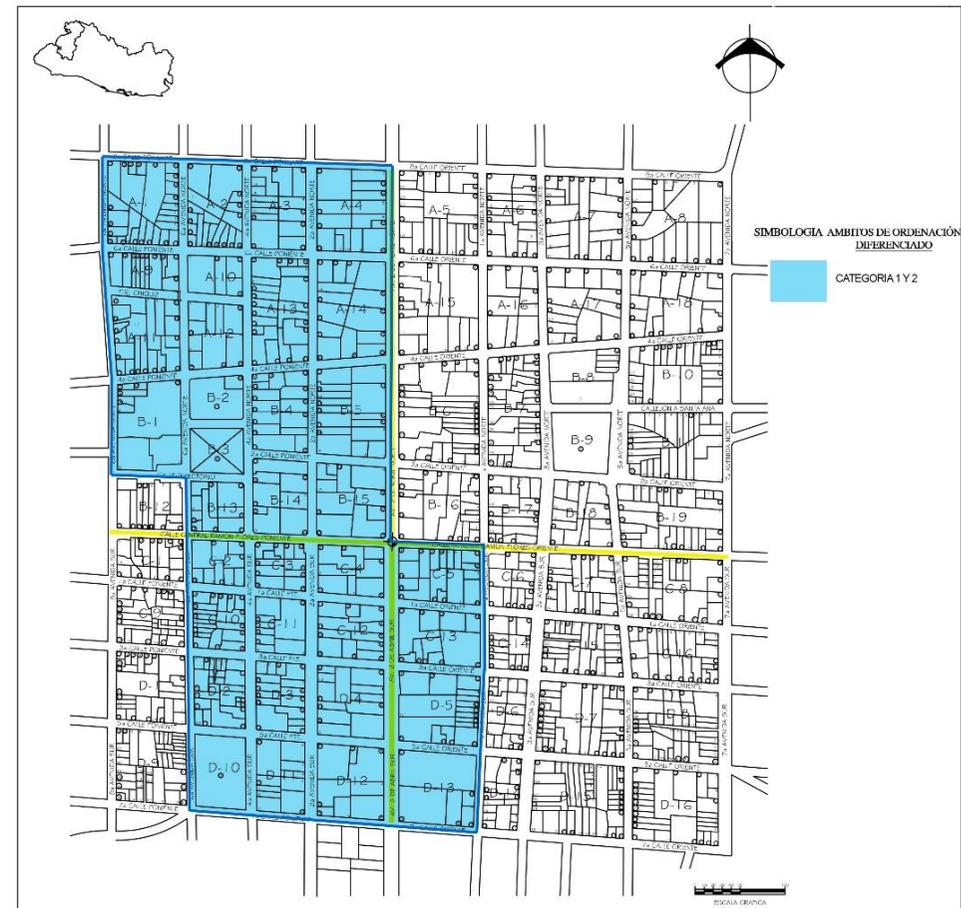
La categoría comprende de los conjuntos de inmuebles con nivel de intervención integral, parcial 1 y 2, siendo estos inmuebles los que poseen un alto valor histórico y cultural, además de presentar una riqueza arquitectónica y social para el Centro Histórico. Se ha identificado un núcleo en el poniente y parte del sur oriente, el cual se delimita por la 8ª calle poniente, Calle Directorio, calle General Ramon Flores y 7ª calle oriente-poniente; y las 1ª, 2 de abril, 6ª y 8ª avenidas. El núcleo comprende en su mayor parte a los barrios Santa Cruz y San Sebastian, los cuales poseen el mayor conjunto de inmuebles históricos y correspondientes a la procesión Santiago Apostol.

Plano 16: Ámbito de ordenación categoría 1 y 2

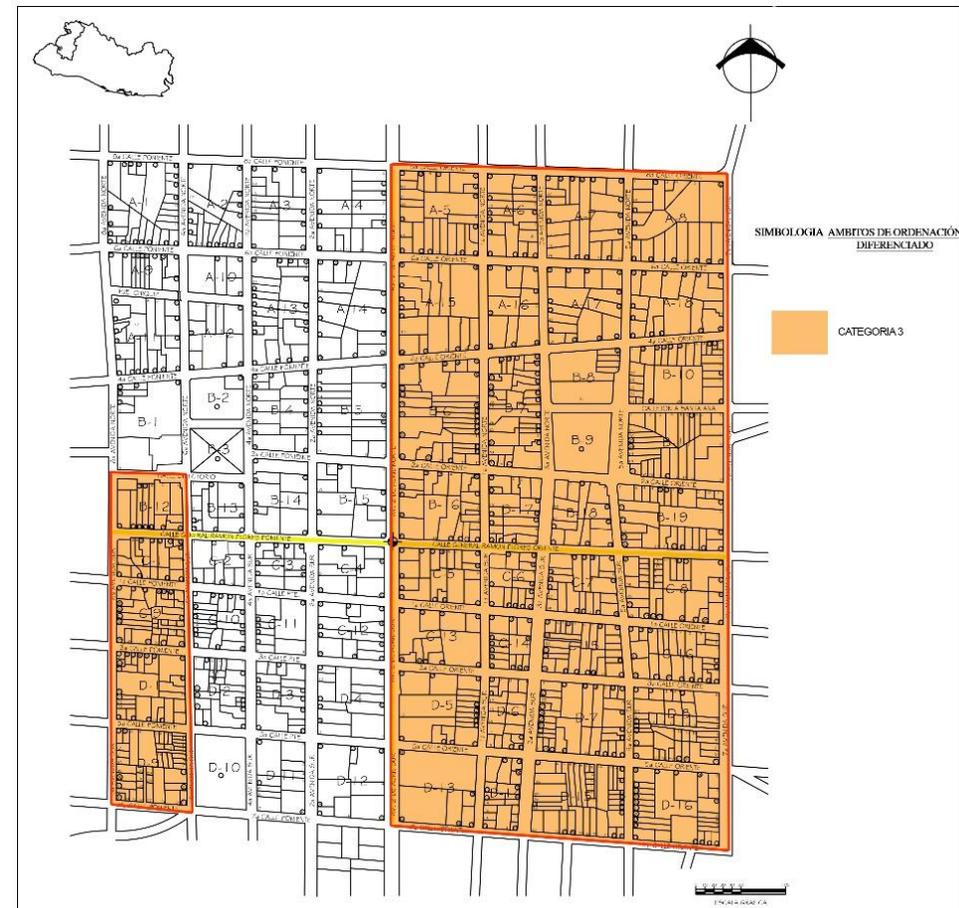
En la categoría 3, que comprende de inmuebles que son clasificados con nivel de intervención contextual 1 y 2, se han delimitado dos áreas al poniente y al oriente del Centro Histórico. El área principal se encuentra al oriente y está delimitada entre las 7ª y 8ª calles oriente, la avenida 2 de abril y la 7ª avenida, comprendiendo los barrios Las Animas y Apaneca. Al poniente se encuentra un núcleo aislado de cinco manzanas que se conforman de inmuebles de valor contextual, el cual está delimitado por la 7ª calle poniente y calle Directorio, y entre las 6ª y 8ª avenidas sur. El área corresponde a los inmuebles más nuevos en el Centro Histórico, correspondientes a la procesión de El Calvario.

Plano 17: Ámbito de ordenación categoría 3

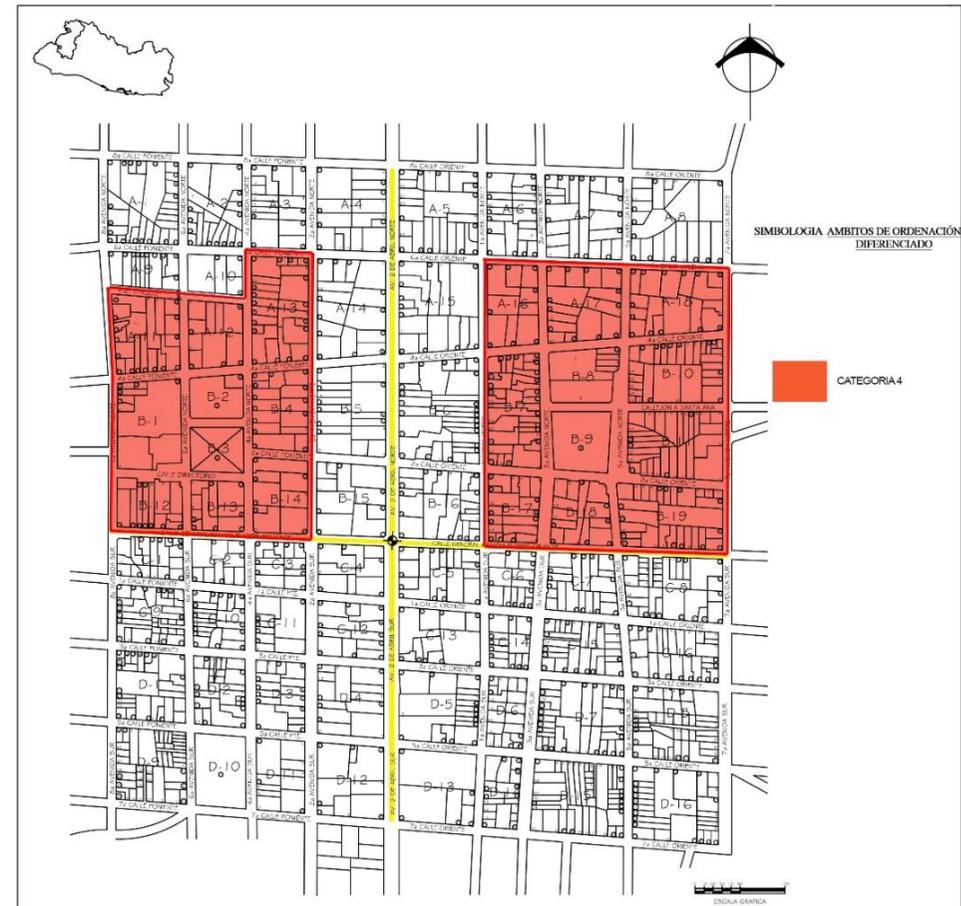
El segundo núcleo se encuentra al oriente determinado por el Mercado Municipal, el cual genera un área de influencia delimitado por la 6ª calle oriente y la Calle General Ramon Flores Oriente, y las 1ª y 7ª avenidas norte.

Estas zonas requieren de protección especial, debido a que forman parte del entorno e imagen urbana que rodea a los edificios históricos de mayor valor cultural del Centro Histórico.

Plano 18: Ámbito de ordenación categoría 4

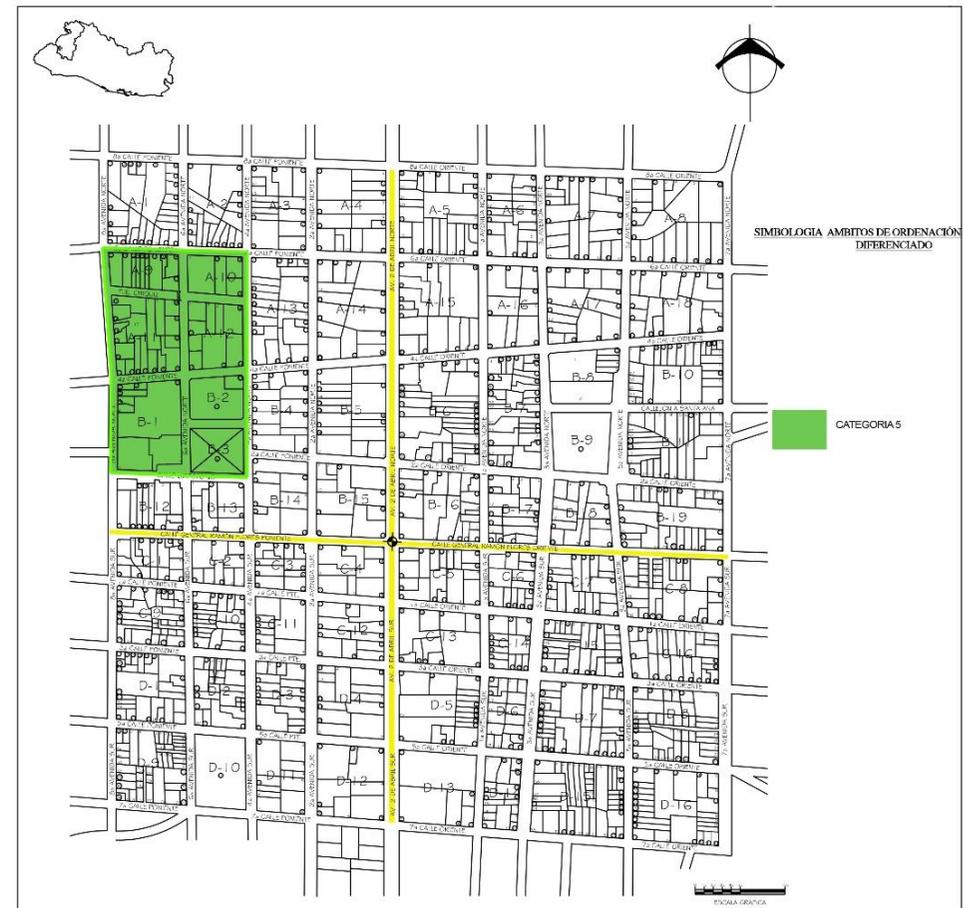
Para la categoría 5, que comprende de áreas verdes y espacios abiertos, se identificó un núcleo de protección determinado por los espacios abiertos principales del Centro Histórico, siendo estos el Parque Santiago Apostol, el Parque José Matias Delgado y la zona verde entre la 6ª avenida norte y el pasaje Chinquiz. Estas zonas crean un área de influencia delimitada entre la 6ª calle poniente y la calle Directorio, y entre la 4ª y 8ª avenida norte. Los parques son nodos e hitos importantes en el Centro Histórico, aportando a la imagen urbana y entorno de la zona, y se ubican dentro del barrio Santa Cruz.

Plano 19: Ámbito de ordenación categoría 5
