**UNIVERSIDAD DE EL SALVADOR**  
**FACULTAD MULTIDISCIPLINARIA DE OCCIDENTE**  
**DEPARTAMENTO DE INGENIERIA Y ARQUITECTURA**

**TRABAJO DE GRADO**

PROPUESTA DE PLAN DE PROTECCIÓN DEL PATRIMONIO CULTURAL ARQUITECTÓNICO Y ACTUALIZACIÓN DEL  
REGISTRO DE INMUEBLES PATRIMONIALES EN EL CENTRO HISTÓRICO DE LA CIUDAD DE CHALCHUAPA

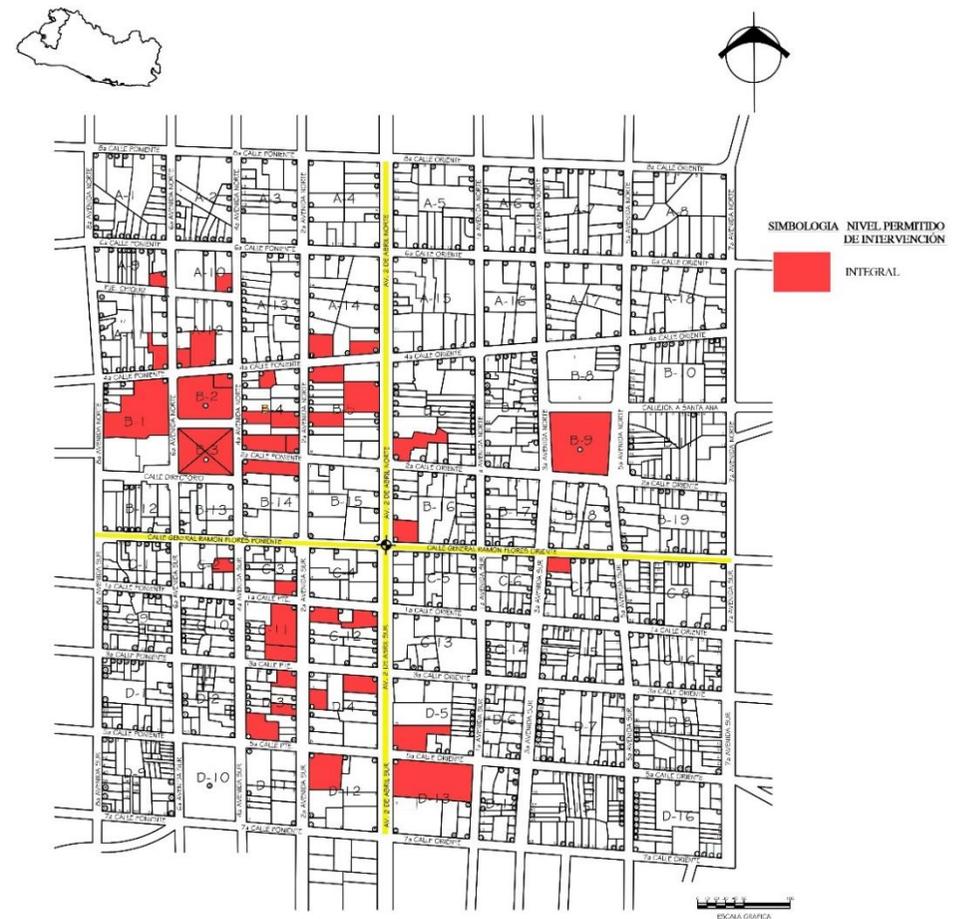
Plano 20: Plano de inmuebles con nivel Integral

El nivel de intervención integral se aplica a inmuebles o espacios abiertos de un grupo arquitectónico de excepcional valor, representativos para la comunidad, la ciudad o el país, los cuales, por ser irremplazables, deben ser preservados por su integridad, tanto a nivel espacial, estructural, arquitectónico, tipológico o por contener equipamiento considerado como bienes culturales. Las intervenciones permitidas para el nivel integral son la restauración, conservación, consolidación, rehabilitación, reconstrucción parcial en casos excepcionales para garantizar la identidad física y características originales del inmueble. Se permiten obras de protección inmediata para mitigación de riesgos inminentes, incorporación de instalaciones necesarias para el funcionamiento de los usos a los que se destine la edificación. Las obras de ampliación o integración solo podrán permitirse en los casos en que se garantice que los valores intrínsecos y la autenticidad del inmueble no se verán comprometidos. Los inmuebles de nivel Integral podrán ser intervenidos solo por personal técnico y bajo el amparo del Ministerio de Cultura. Para cualquier intervención se requerirá una evaluación previa a la otorgación de aprobación de proyectos. (Ministerio de Cultura, 2018)

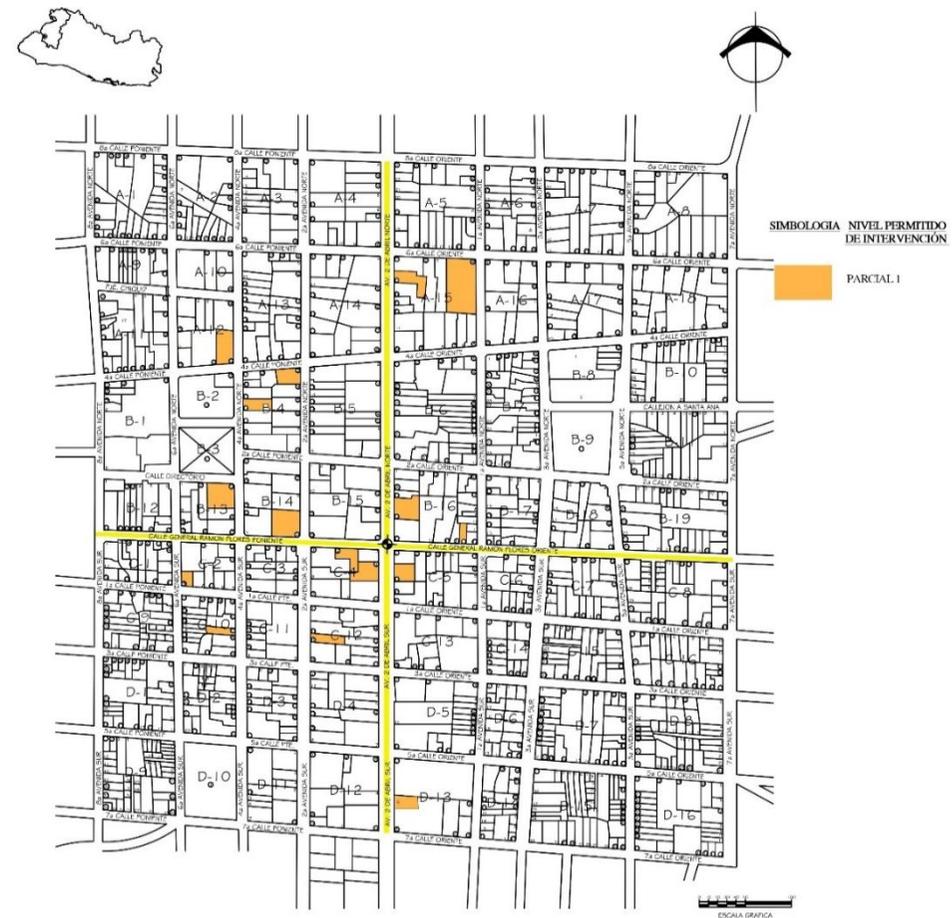
Plano 21: Plano de inmuebles con nivel Parcial 1

El nivel de intervención parcial 1 es correspondiente a inmuebles o espacios abiertos que presentan características de especial interés arquitectónico o ingenieril a nivel urbano o rural, en cuanto a su localización predial, volumetría, organización espacial, tipología arquitectónica, estructural y estilística, así como elementos ornamentales, que por su importancia deben ser conservados.

Solo se permitirán obras que no afecten las cualidades intrínsecas del inmueble, así como la lectura original de sus elementos. Podrán ejecutarse obras de restauración, conservación, consolidación, rehabilitación, reconstrucción parcial en casos excepcionales para mantener la integridad física y características originales. Se podrán realizar obras de mitigación de riesgos inminentes, reparaciones locativas, liberación de elementos agregados, y la incorporación de nueva infraestructura de servicio e instalaciones necesarias para el funcionamiento del uso. (Ministerio de Cultura, 2018)

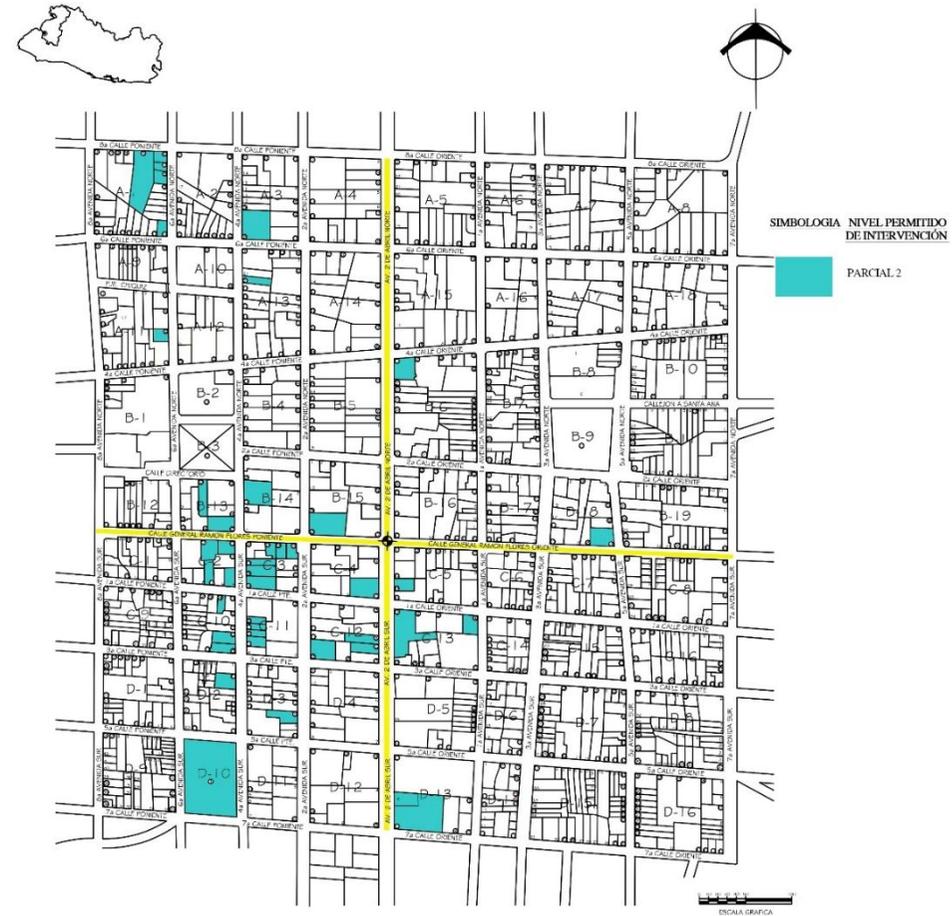
Plano 22: Plano de inmuebles con nivel Parcial 2

El nivel parcial 2 categoriza a inmuebles o espacios abiertos con características arquitectónicas, urbanísticas o ingenieriles sobresalientes por ser representativas de un período específico del desarrollo de la ciudad, y que por ende presenta rasgos fundamentales que deben ser conservados, preservando así sus características formales, estilísticas, espaciales, volumétricas y tipológicas internas y externas, a pesar de que hayan sufrido ciertas transformaciones en su imagen.

Se permiten intervenciones controladas en función de promover la sostenibilidad del inmueble, permitiendo procesos de conservación y restauración de sus elementos originales, estructurales constructivos y decorativos. Conservación, rehabilitación, reestructuración funcional, obras de integración condicionada, reconstrucción parcial, reparaciones locativas, demolición controlada de elementos modificados o discordantes con las características tipológicas y ambientales del inmueble, ampliaciones y obras de protección inmediatas ante riesgos inminentes. (Ministerio de Cultura, 2018)

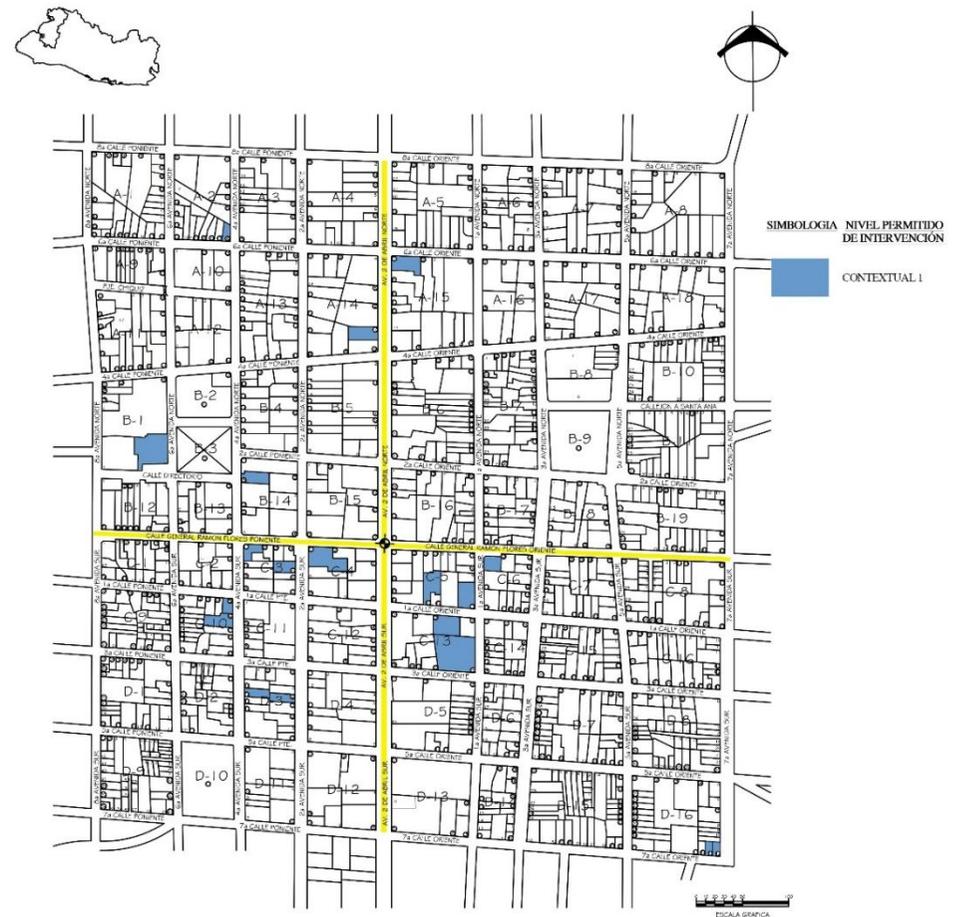
Plano 23: Plano de inmuebles con nivel Contextual 1

Son inmuebles que no poseen características arquitectónicas relevantes, por su ubicación, perfil urbano, volumetría, rasgos estilísticos y materiales constructivos, son compatibles con el contexto en el que se localizan, ofrecen un acompañamiento adecuado a otros bienes con categoría superior, manteniendo la imagen urbana.

Se permitirán obras de consolidación, conservación, restauración, obras de protección inmediata, reparaciones, liberación de elementos agregados no originales del inmueble, ampliaciones de espacio si se permite y no rompe con el concepto del inmueble, obras que mejoran su funcionamiento y condiciones de habitabilidad. Obras invasivas que integren nuevos elementos, remodelen o adapten el inmueble a un nuevo uso deberán ser justificados debidamente. (Ministerio de Cultura, 2018)

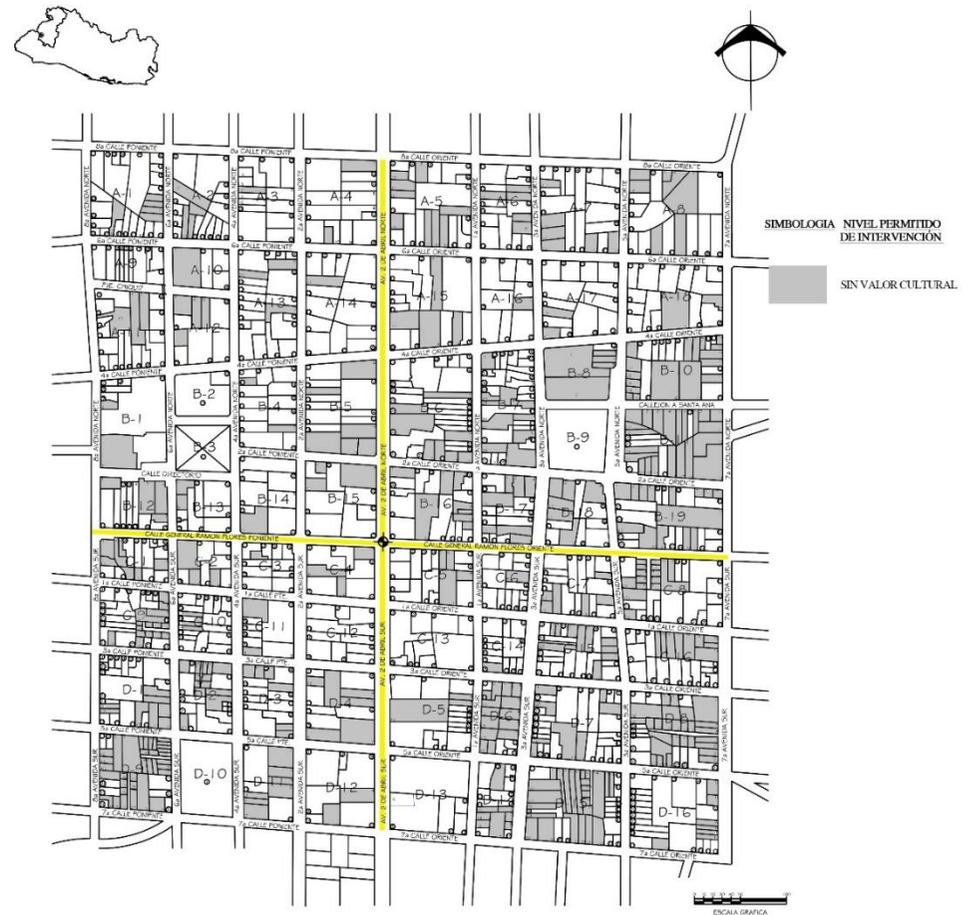
Plano 25: Plano de inmuebles Sin Valor Cultural

Los inmuebles sin valor cultural no poseen características arquitectónicas, urbanísticas o ingenieriles que ameriten su conservación, sea por construir edificaciones nuevas a base de materiales y sistemas constructivos contemporáneos que no sean relevantes tecnológicamente. Los inmuebles que han perdido sustancialmente su tipología original por modificaciones agresivas, deben ser intervenidos de acuerdo a normas técnicas establecidas en su contexto.

Se permitirán obras de ampliación, obras de protección inmediata para mitigación de riesgos, remodelación, reconstrucción, reparaciones, demolición parcial o total y la nueva construcción de un inmueble de acuerdo a una evaluación previa al otorgamiento de la aprobación de proyectos.

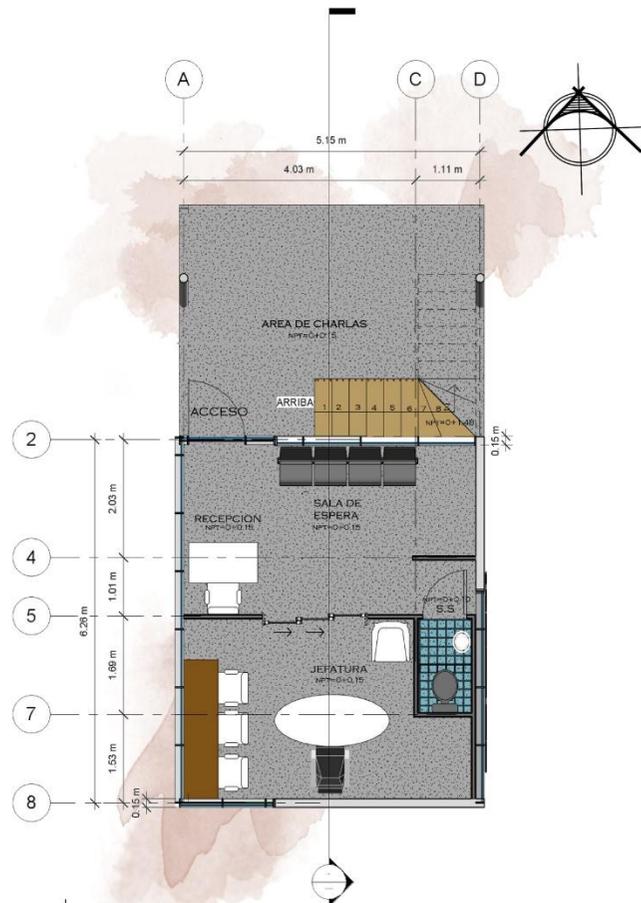
PLANTA ARQUITECTONICA PRIMER NIVEL  
 OFICINA DE PATRIMONIO Y TURISMO

ESC: 1:100

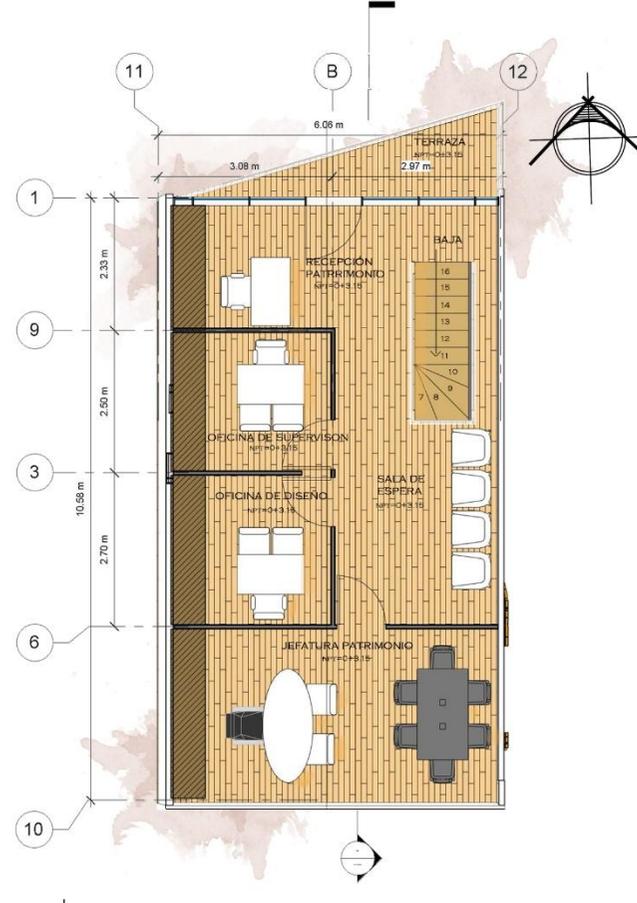
PLANTA ARQUITECTONICA SEGUNDO NIVEL  
 OFICINA DE PATRIMONIO Y TURISMO

ESC: 1:100

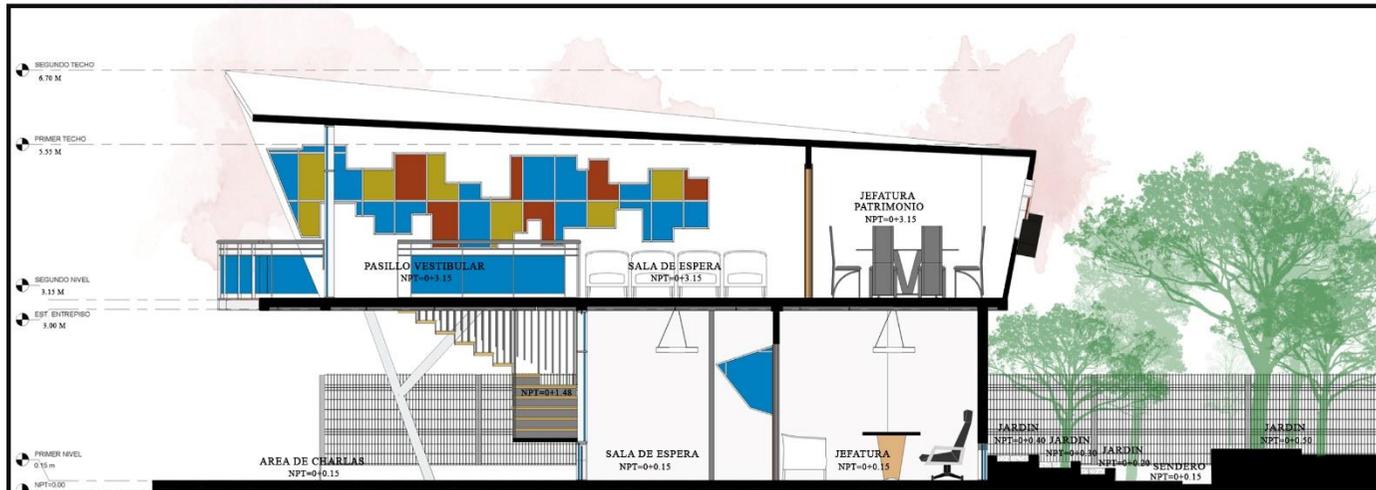
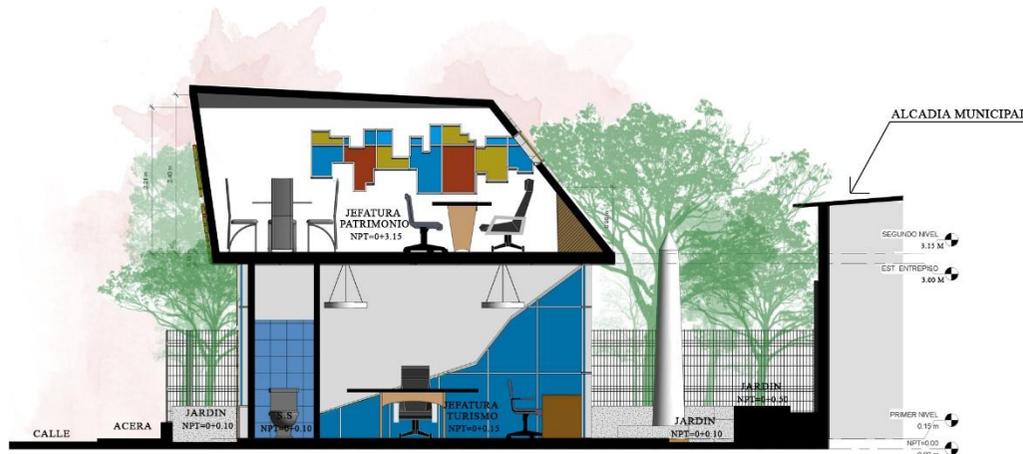
CONTENIDO  
 SECCION TRANSVERSAL Y  
 SECCION LONGITUDINAL

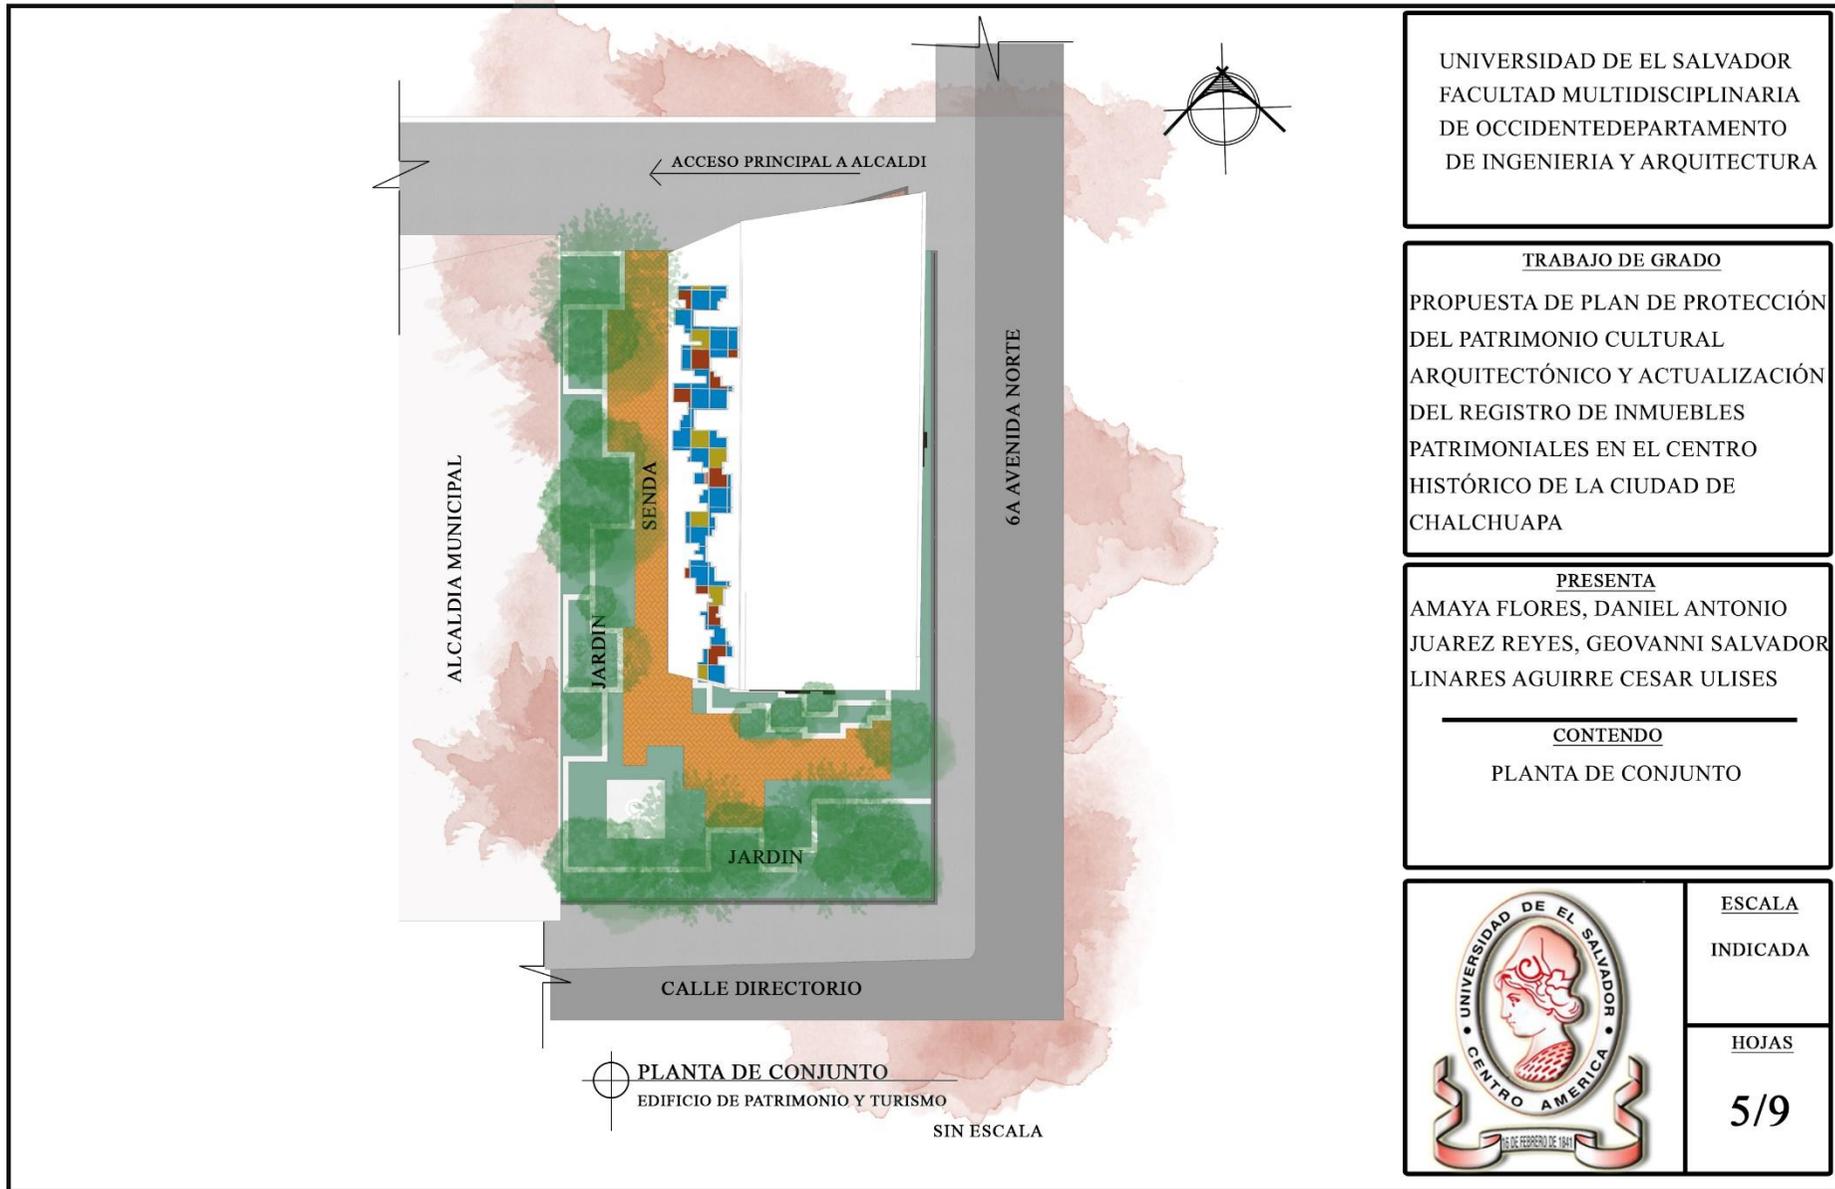
PLANTA DE CONJUNTO  
 EDIFICIO DE PATRIMONIO Y TURISMO  
 SIN ESCALA
