**TRABAJO DE GRADO**

**ANTEPROYECTO ARQUITECTONICO DE REMODELACION DEL CENTRO  
DE DESARROLLO INTEGRAL CAMINO AL REY EN EL MUNICIPIO DE  
SANTA ANA**

**PARA OPTAR AL GRADO DE  
ARQUITECTO**

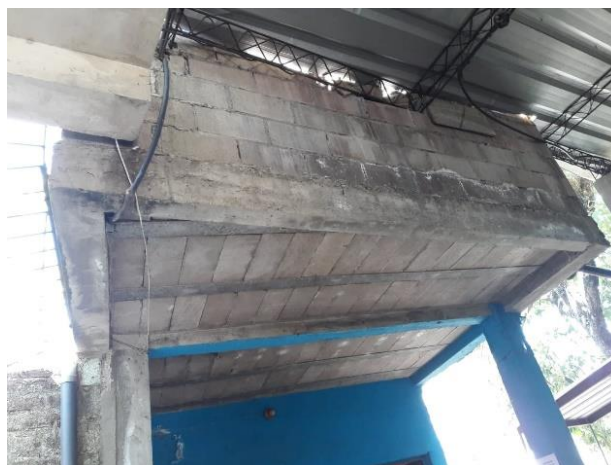
*Imagen 2. Estado actual de la oficina pastoral.  
Elaboración propia.*

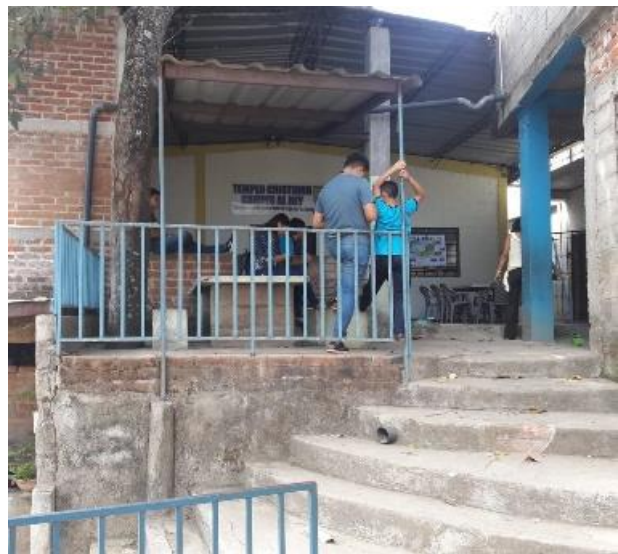
*Imagen 3. Estado actual del patio 3 y patio 4.  
Elaboración propia.*

La terracería realizada en toda la institución es otro problema que afecta a los niños, adultos de edad avanzada y personas con discapacidades, en algunas zonas se encuentran gradas con peraltes y contra huellas de distintas medidas, cambios de nivel pronunciados en tramos pequeños y obstrucciones de tuberías de aguas lluvias, todo esto causa muchos accidentes de caídas por la mala terracería.

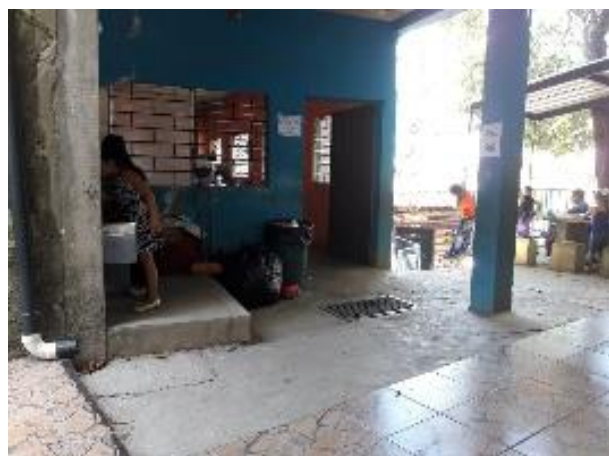
*Imagen 4. Estado actual del patio 4.  
Elaboración propia.*

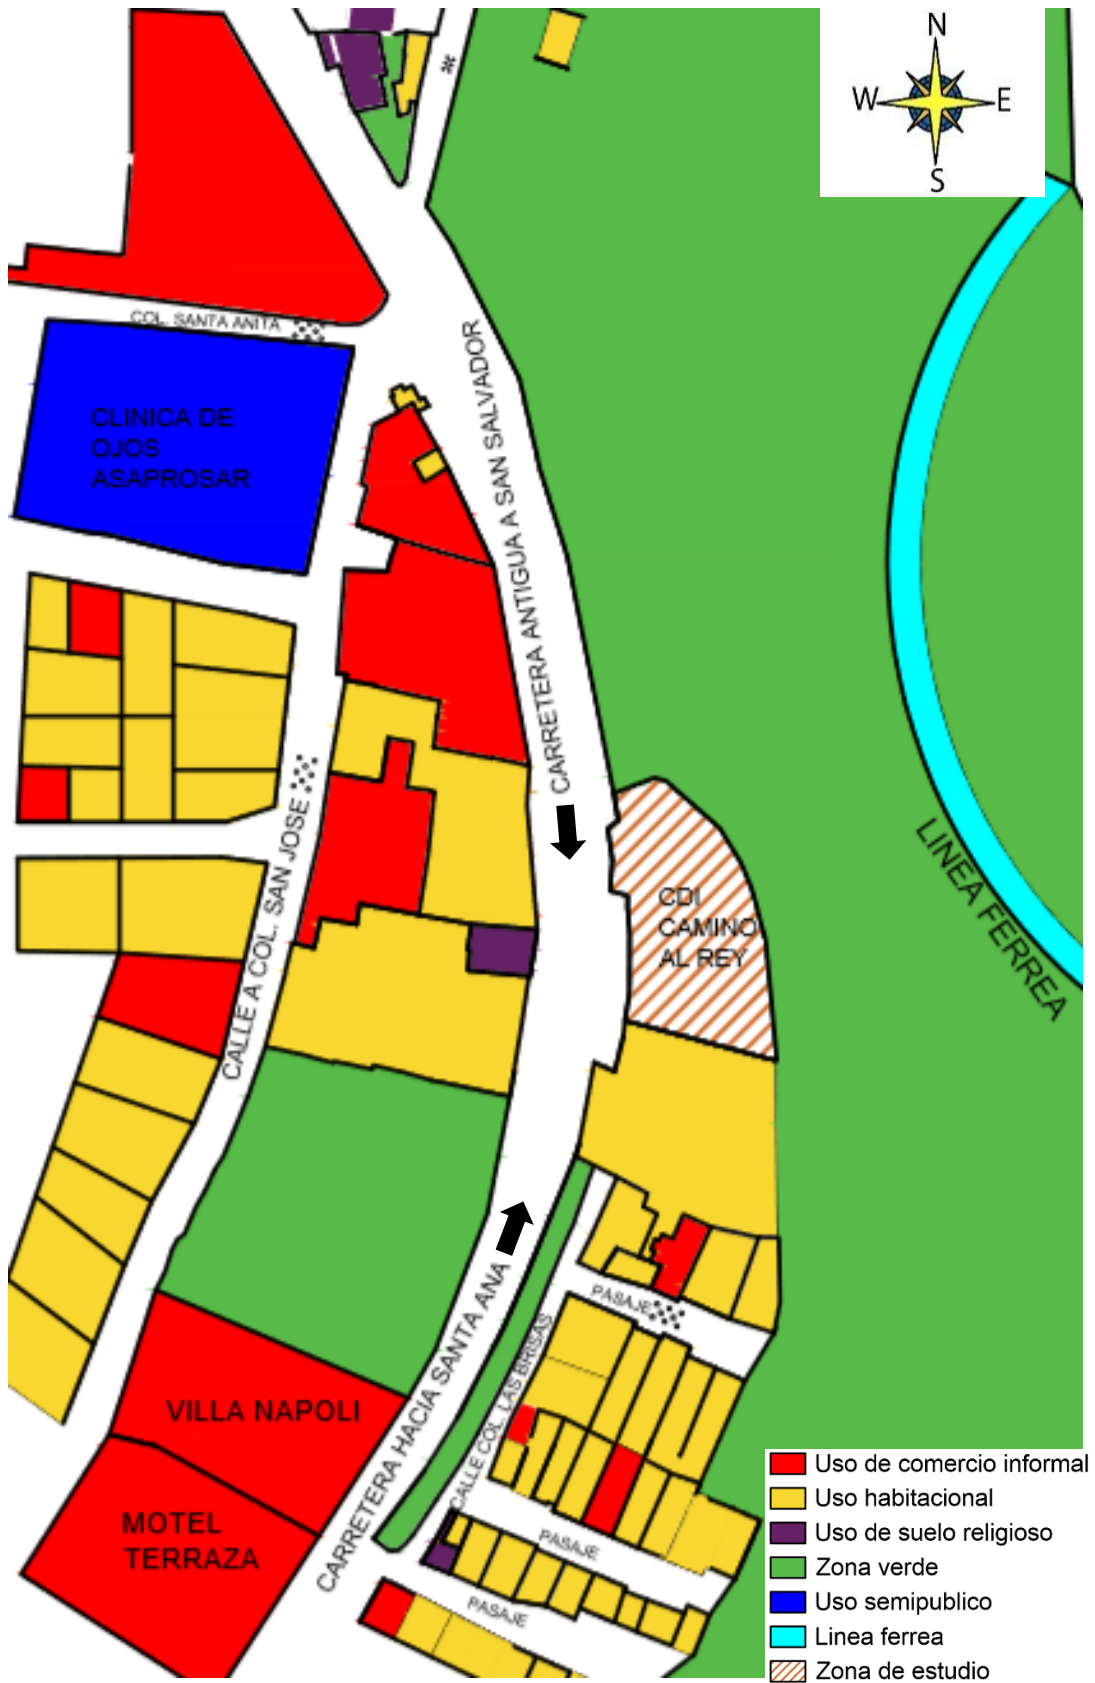
En la zona religiosa se encuentran iglesias católicas y evangélicas.

En el uso de suelo semipúblico se refiere específicamente a la clínica de ojos ASAPROSAR.

Imagen 5. Plano de uso de suelos del alrededor del CDI Camino al Rey.

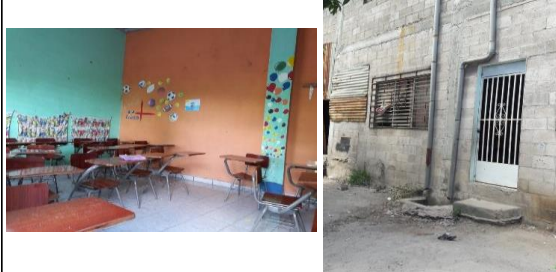
2	Baja primer nivel	Aula 1	
		<b>PARED</b>	<b>ACABADO</b>	<b>TEXTURA</b>	
		<b>MATERIALES</b>	Laja		Grabada
		Ladrillo	Repellado	x	Sisada
		Block	Afinado	x	Rugosa
		Adobe	Pintado	x	Lisa
		Madera	Enchapado		Decorada
		<b>PISOS</b>	<b>TECHO</b>	<b>CIELO FALSO</b>	
		Madera	Duralita		Madera
		Ceramica	Teja		Metálico
		Cemento	Lamina		Pvc
		Tierra	Losa	x	Otro
		<b>VENTILACION</b>	<b>ILUMINACION</b>	<b>LUMINARIAS</b>	
		Natural	x	Natural	x
		Artificial		Artificial	x
		<b>DIMENSIONES</b>	<b>PUERTAS</b>	<b>VENTANAS</b>	
		Ancho	Madera		Aluminio

Largo	Vidrio		Madera
		Area	22.57m <sup>2</sup>	Metálica	x
		<b>OBSERVACIONES:</b> En el acceso al aula se encuentra una caja tragante de aguas lluvias sin parrilla causando que los niños tengan accidentes, las gradas tienen peralte muy alto para los niños y la tubería de bajada de aguas lluvias dañan la imagen de la fachada causando que carezca de identidad.

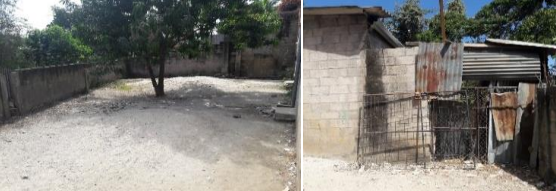
4		Baja primer nivel		Patio 1	
	<b>PARED</b>		<b>ACABADO</b>		<b>TEXTURA</b>	
<b>MATERIALES</b>		Laja		Grabada		
Ladrillo		Repellado		Sisada		
Block	x	Afinado		Rugosa	x	
Adobe		Pintado		Lisa		
Madera		Enchapado		Decorada		
<b>PISOS</b>		<b>TECHO</b>		<b>CIELO FALSO</b>		
Madera		Duralita		Madera		
Ceramica		Teja		Metalico		
Cemento		Lamina		Pvc		
Tierra	x	Losa		Otro		
<b>VENTILACION</b>		<b>ILUMINACION</b>		<b>LUMINARIAS</b>		
Natural	x	Natural	x	LED		
Artificial		Artificial		halogenas		
<b>DIMENSIONES</b>		<b>PUERTAS</b>		<b>VENTANAS</b>

Ancho		Madera		Aluminio		
Largo		Vidrio		Madera		
Area	176.06m <sup>2</sup>	Metalica		Metalica		
<b>OBSERVACIONES:</b> Las laminas dañan la imagen del patio y representa un peligro para los niños, las paredes se encuentran con hongos y plantas trepadoras en el invierno; el arbol de mango ocasiona problemas en el tiempo que da su fruto debido a que los niños tiran piedras para cortar el fruto y los mas grandes suben a el.

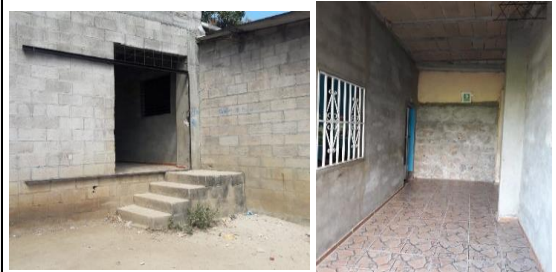
5	Baja primer nivel	Vestibulo 1	
		<b>PARED</b>	<b>ACABADO</b>	<b>TEXTURA</b>	
		<b>MATERIALES</b>	Laja	Grabada	
Ladrillo		Repellado		Sisada	
Block	x	Afinado		Rugosa	x
Adobe		Pintado		Lisa	
Madera		Enchapado		Decorada	
		<b>PISOS</b>	<b>TECHO</b>	<b>CIELO FALSO</b>	
Madera		Duralita		Madera	
Ceramica	x	Teja		Metálico	
Cemento		Lamina		Pvc	
Tierra		Losa	x	Otro	
		<b>VENTILACION</b>	<b>ILUMINACION</b>	<b>LUMINARIAS</b>	
Natural	x	Natural	x	LED	
Artificial		Artificial		halogenas	
		<b>DIMENSIONES</b>	<b>PUERTAS</b>	<b>VENTANAS</b>

Ancho	2m	Madera		Aluminio	
Largo		Vidrio		Madera	
Area	11.68m <sup>2</sup>	Metálica		Metálica	
<b>OBSERVACIONES:</b> El vestibulo no cuenta con luminarias dificultando trasladarse de un lugar a otro en las noches, las gradas no tiene barandales o pasamanos esto causa accidentes en personas adultas y niños.

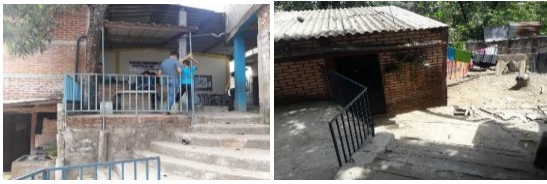
Cuadro 11. Ficha del diagnóstico del patio 3. Elaboración propia.

10	Baja primer nivel	Patio 3			
		<b>PARED</b>		<b>ACABADO</b>		<b>TEXTURA</b>	
		<b>MATERIALES</b>		Laja		Grabada	
		Ladrillo		Repellado		Sisada	
		Block		Afinado		Rugosa	
		Adobe		Pintado		Lisa	
		Madera		Enchapado		Decorada	
		<b>PISOS</b>		<b>TECHO</b>		<b>CIELO FALSO</b>	
		Madera		Duralita		Madera	
		Ceramica		Teja		Metálico	
Cemento	x	Lamina		Pvc			
Tierra		Losa		Otro			
<b>VENTILACION</b>		<b>ILUMINACION</b>		<b>LUMINARIAS</b>			
Natural	x	Natural	x	LED			
Artificial		Artificial		halogenas			
<b>DIMENSIONES</b>		<b>PUERTAS</b>		<b>VENTANAS</b>

Ancho		Madera		Aluminio			
Largo		Vidrio		Madera			
Area	25.2m <sup>2</sup>	Metálica		Metálica			
<b>OBSERVACIONES:</b> El peralte y la contrahuella de las gradas son problema para las personas mayores y niños por que tienen diferentes medidas en cada grada, también falta pasamanos y algunas gradas se encuentran dañadas, la iluminación artificial afecta al patio 3 como en otros espacios ya mencionados ya que no cuenta con luminarias.

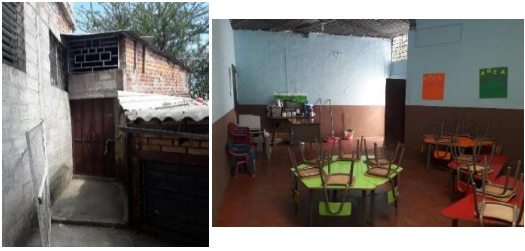
Cuadro 13. Ficha del diagnóstico del aula 4. Elaboración propia

<b>NUMERO DE FICHA</b>	<b>ZONA</b>		<b>NOMBRE DEL ESPACIO</b>		
	12	Baja primer nivel		Aula 4		
<b>PARED</b>	<b>MATERIALES</b>		<b>ACABADO</b>		<b>TEXTURA</b>	
Ladrillo	x	Laja		Grabada		
Block		Repellado	x	Sisada		
Adobe		Afinado	x	Rugosa	x	
Madera		Pintado	x	Lisa		
		Enchapado		Decorada		
<b>PISOS</b>	<b>TECHO</b>		<b>CIELO FALSO</b>			
Madera		Duralita		Madera		
Ceramica	x	Teja		Metalico		
Cemento		Lamina	x	Pvc		
Tierra		Losa		Otro		
<b>VENTILACION</b>	<b>ILUMINACION</b>		<b>LUMINARIAS</b>			
Natural	x	Natural	x	LED		
Artificial		Artificial	x	halogenas	x	
<b>DIMENSIONES</b>	<b>PUERTAS</b>		<b>VENTANAS</b>

Ancho		Madera		Aluminio		
Largo		Vidrio		Madera		
Area	34.01m <sup>2</sup>	Metalica	x	Metalica	x	
<b>OBSERVACIONES:</b> las ventanas colindan con propiedad privada, la ventilacion e iluminacion es escasa, el techo se encuentra en deterioro y se filtra el agua en el invierno, la forma geometrica de la planta arquitectonica del aula no cumple con los requisitos establecidos por el Ministerio de Educacion.

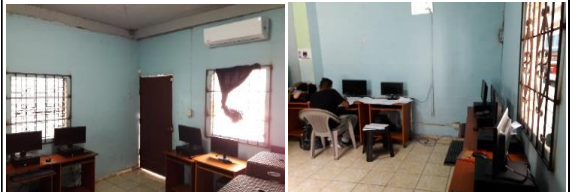
Cuadro 19. Ficha del diagnóstico del centro de cómputo. Elaboración propia.

<p align="center">18</p>	<p align="center">Media segundo nivel</p>		<p align="center">Centro de Computo</p>		
	<p align="center"><b>PARED</b></p>		<p align="center"><b>ACABADO</b></p>		<p align="center"><b>TEXTURA</b></p>	
	<p align="center"><b>MATERIALES</b></p>		<p align="center">Laja</p>		<p align="center">Grabada</p>	
	Ladrillo		Repellado	x	Sisada

Block	x	Afinado	x	Rugosa	
	Adobe		Pintado	x	Lisa	x
	Madera		Enchapado		Decorada	
	<p align="center"><b>PISOS</b></p>		<p align="center"><b>TECHO</b></p>		<p align="center"><b>CIELO FALSO</b></p>	
	Madera		Duralita		Madera	
Ceramica	x	Teja		Metalico		
Cemento		Lamina		Pvc		
Tierra		Losa	x	Otro		
<p align="center"><b>VENTILACION</b></p>		<p align="center"><b>ILUMINACION</b></p>		<p align="center"><b>LUMINARIAS</b></p>		
Natural	x	Natural	x	LED		
Artificial	x	Artificial	x	halogenas	x	
<p align="center"><b>DIMENSIONES</b></p>		<p align="center"><b>PUERTAS</b></p>		<p align="center"><b>VENTANAS</b></p>		
Ancho		Madera		Aluminio	x	
Largo		Vidrio		Madera		
Area	15.21m <sup>2</sup>	Metalica	x	Metalica		
<p><b>OBSERVACIONES:</b> El centro de computo tiene problema con una de su pared la cual se humedece en el invierno y se llena de hongos, tambien se necesita mas espacio para cologar el proyector con su respectiva pantalla ya que por falta de espacio no se han instalado.</p>

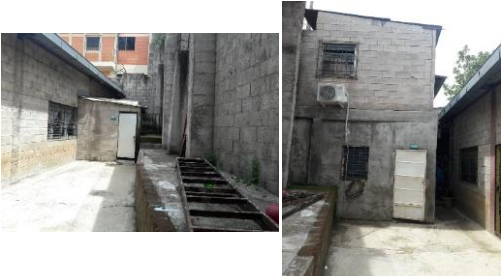
Cuadro 20. Ficha del diagnóstico del patio 5. Elaboración propia.

<p align="center">19</p>	<p align="center">Media segundo nivel</p>	<p align="center">Patio 5</p>		
<p align="center"><b>PARED</b></p>		<p align="center"><b>ACABADO</b></p>		<p align="center"><b>TEXTURA</b></p>	
<p align="center"><b>MATERIALES</b></p>		<p align="center">Laja</p>	<p align="center">Grabada</p>		
<p>Ladrillo</p>	<p align="center">Repellado</p>		<p align="center">Sisada</p>

<p>Artificial</p>	<p align="center">Artificial</p>		<p align="center">halogenas</p>		
<p align="center"><b>DIMENSIONES</b></p>		<p align="center"><b>PUERTAS</b></p>		<p align="center"><b>VENTANAS</b></p>	
<p>Ancho</p>	<p align="center">Madera</p>		<p align="center">Aluminio</p>		
<p>Largo</p>	<p align="center">Vidrio</p>		<p align="center">Madera</p>		
<p>Area</p>	<p align="center">62.58m<sup>2</sup></p>	<p align="center">Metalica</p>	<p align="center">Metalica</p>		
<p><b>OBSERVACIONES:</b> El patio 5 no posee luminarias por lo cual en las noches se vuelve un lugar oscuro impidiendo que personas mayores y niños se desplacen hacia el baño. Tambien los cambios de nivel son desaprovechados, se puede implementar jardines en ellos y pintar dicho espacio.</p>

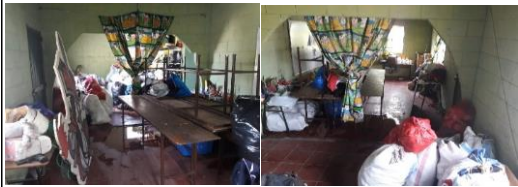
Cuadro 22. Ficha del diagnóstico de la bodega. Elaboración propia.

<p align="center">21</p>	<p align="center">Alta tercer nivel</p>	<p align="center">Bodega</p>	
	<p align="center"><b>PARED</b></p>		<p align="center"><b>ACABADO</b></p>	
	<p align="center"><b>MATERIALES</b></p>		<p align="center">Laja</p>	<p align="center">Grabada</p>
<p>Ladrillo</p>		<p align="center">Repellado</p>		<p align="center">Sisada</p>

<p align="center"><b>DIMENSIONES</b></p>		<p align="center"><b>PUERTAS</b></p>	
<p>Ancho</p>	<p align="center">3.5 m</p>	<p align="center">Madera</p>		<p align="center">Aluminio</p>
<p>Largo</p>	<p align="center">9.1 m</p>	<p align="center">Vidrio</p>		<p align="center">Madera</p>
<p>Area</p>	<p align="center">31.85m<sup>2</sup></p>	<p align="center">Metalica</p>	<p align="center">x</p>	<p align="center">Metalica</p>
<p><b>OBSERVACIONES:</b> El techo tiene filtraciones de aguas lluvias, la bodega estaba dividida en 2 aulas y se intervino la pared que dividia dichas aulas para formar un solo espacio ocasionando un peligro de colapsar sobre las personas.</p>

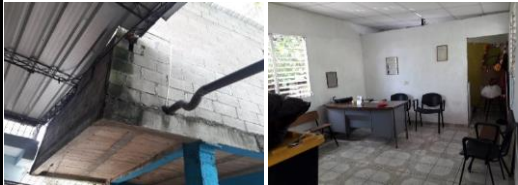
Cuadro 23. Ficha del diagnóstico de la oficina pastoral. Elaboración propia.

<p align="center">22</p>	<p align="center">Alta tercer nivel</p>		<p align="center">Oficina pastoral</p>	
<p align="center"><b>PARED</b></p>		<p align="center"><b>ACABADO</b></p>		<p align="center"><b>TEXTURA</b></p>	
<p align="center"><b>MATERIALES</b></p>		<p align="center">Laja</p>		<p align="center">Grabada</p>	
<p>Ladrillo</p>		<p>Repellado</p>	<p align="center">x</p>	<p>Sisada</p>

<p align="center"><b>DIMENSIONES</b></p>		<p align="center"><b>PUERTAS</b></p>		<p align="center"><b>VENTANAS</b></p>	
<p>Ancho</p>		<p>Madera</p>	<p align="center">x</p>	<p>Aluminio</p>	<p align="center">x</p>
<p>Largo</p>		<p>Vidrio</p>		<p>Madera</p>	
<p>Area</p>	<p align="center">58.25m<sup>2</sup></p>	<p>Metálica</p>		<p>Metálica</p>	
<p><b>OBSERVACIONES:</b> La oficina sufre de inundacion cuando llueve fuerte esto debido a su nivel de piso terminado y colindar con el jardin 1, el baño es atravesado por un polin C del techo del patio 4, carece de diseño la tubería de agua potable y bajadas de aguas negras, la parte del baño que se encuentra en voladizo obstruye el paso peatonal del patio 4 con una columna.</p>

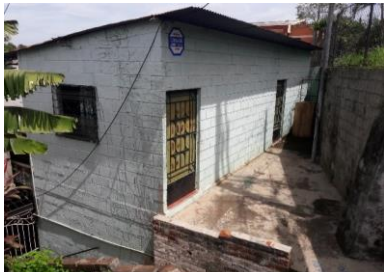
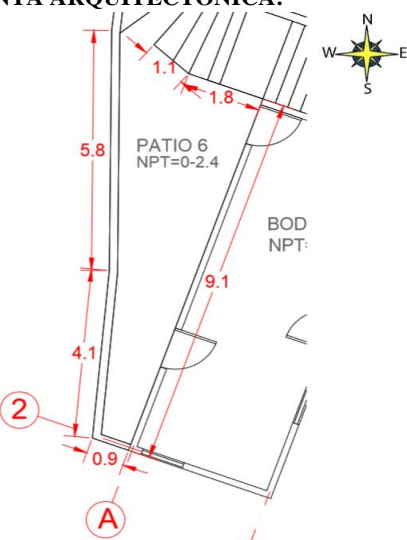
Cuadro 24. Ficha del diagnóstico del patio 6. Elaboración propia.

23	Alta tercer nivel	Patio 6		
		<b>PARED</b>		<b>ACABADO</b>		
		<b>MATERIALES</b>		Laja	Grabada	
		Ladrillo		Repellado	Sisada	
Block	x	Afinado	Rugosa x			
Adobe		Pintado	Lisa			
Madera		Enchapado	Decorada			
<b>PLANTA ARQUITECTONICA:</b>		<b>PISOS</b>		<b>TECHO</b>

Ancho		Madera		Aluminio		
Largo		Vidrio		Madera		
Area	18.22m <sup>2</sup>	Metalica		Metalica		
<b>OBSERVACIONES:</b> El patio 6 no cuenta con una estructura que proteja a los niños de caer hacia las gradas, no hay luminarias lo cual provoca accidentes por las noches, la pared se llena de hongos por la humedad.

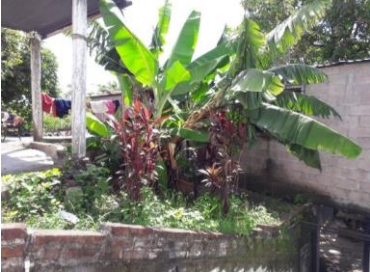
Cuadro 25. Ficha del diagnóstico del jardín 1. Elaboración propia.

<p align="center">24</p>	<p align="center">Alta tercer nivel</p>		<p align="center">Jardin 1</p>	
<p align="center"><b>PARED</b></p>		<p align="center"><b>ACABADO</b></p>		<p align="center"><b>TEXTURA</b></p>	
<p align="center"><b>MATERIALES</b></p>		<p align="center">Laja</p>		<p align="center">Grabada</p>	
<p>Ladrillo</p>		<p>Repellado</p>		<p>Sisada</p>

<p>Area</p>	<p align="center">14.99m<sup>2</sup></p>	<p>Metlica</p>		<p>Metlica</p>	
<p><b>OBSERVACIONES:</b> El jardin no posee una estructura que proteja a los niños y personas de caer hacia las gradas teniendo en cuenta que la distancia del jardin hacia la ultima grada es de 3.5 metros de profundidad, no cuenta con caja tragante recolecora de aguas lluvias y el jardin se encuentra en abandono.</p>

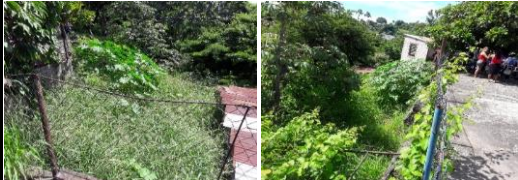
Cuadro 26. Ficha del diagnóstico del jardín 2. Elaboración propia.

<p align="center">25</p>	<p align="center">Alta tercer nivel</p>	<p align="center">Jardin 2</p>	
	<p align="center"><b>PARED</b></p>	<p align="center"><b>ACABADO</b></p>	<p align="center"><b>TEXTURA</b></p>	
<p align="center"><b>MATERIALES</b></p>	<p align="center">Laja</p>		<p align="center">Grabada</p>	
<p>Ladrillo</p>		<p align="center">Repellado</p>	<p align="center">Sisada</p>

<p>Artificial</p>		<p align="center">Artificial</p>		<p align="center">halogenas</p>
<p align="center"><b>DIMENSIONES</b></p>	<p align="center"><b>PUERTAS</b></p>	<p align="center"><b>VENTANAS</b></p>		
<p>Ancho</p>		<p>Madera</p>		<p align="center">Aluminio</p>
<p>Largo</p>		<p align="center">Vidrio</p>		<p align="center">Madera</p>
<p>Area</p>	<p align="center">56.94m<sup>2</sup></p>	<p align="center">Metalica</p>		<p align="center">Metalica</p>
<p><b>OBSERVACIONES:</b> El jardín 2 se encuentra en abandono, con maleza alta, el ingreso hacia el, es difícil ya que no cuenta con gradas ni rampa que facilite el acceso y su diferencia de nivel del parqueo al jardín es de 2 metros de profundidad, el jardín no cuenta con luminarias.</p>

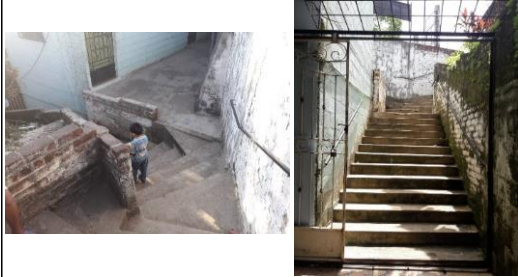
26	Alta tercer nivel	Gradas	
		<b>PARED</b>	<b>ACABADO</b>	<b>TEXTURA</b>	
		<b>MATERIALES</b>	Laja	Grabada	
Ladrillo	x	Repellado		Sisada	
Block		Afinado		Rugosa	x
Adobe		Pintado		Lisa	
Madera		Enchapado		Decorada	
		<b>PISOS</b>	<b>TECHO</b>	<b>CIELO FALSO</b>	
Madera		Duralita		Madera	
Ceramica		Teja		Metalico	
Cemento	x	Lamina		Pvc	
Tierra		Losa		Otro	
		<b>VENTILACION</b>	<b>ILUMINACION</b>	<b>LUMINARIAS</b>	
Natural	x	Natural	x	LED	
Artificial		Artificial		halogenas	
		<b>DIMENSIONES</b>	<b>PUERTAS</b>	<b>VENTANAS</b>

Ancho		Madera		Aluminio	
Largo		Vidrio		Madera	
Area	19.19m <sup>2</sup>	Metalica		Metalica	
<b>OBSERVACIONES:</b> El muro de ladrillo sobresale obstaculizando el paso, la pared se humedece y se llena de hongos, no hay luminarias por lo cual es peligroso bajar o subir las gradas en las noches por falta de visibilidad.

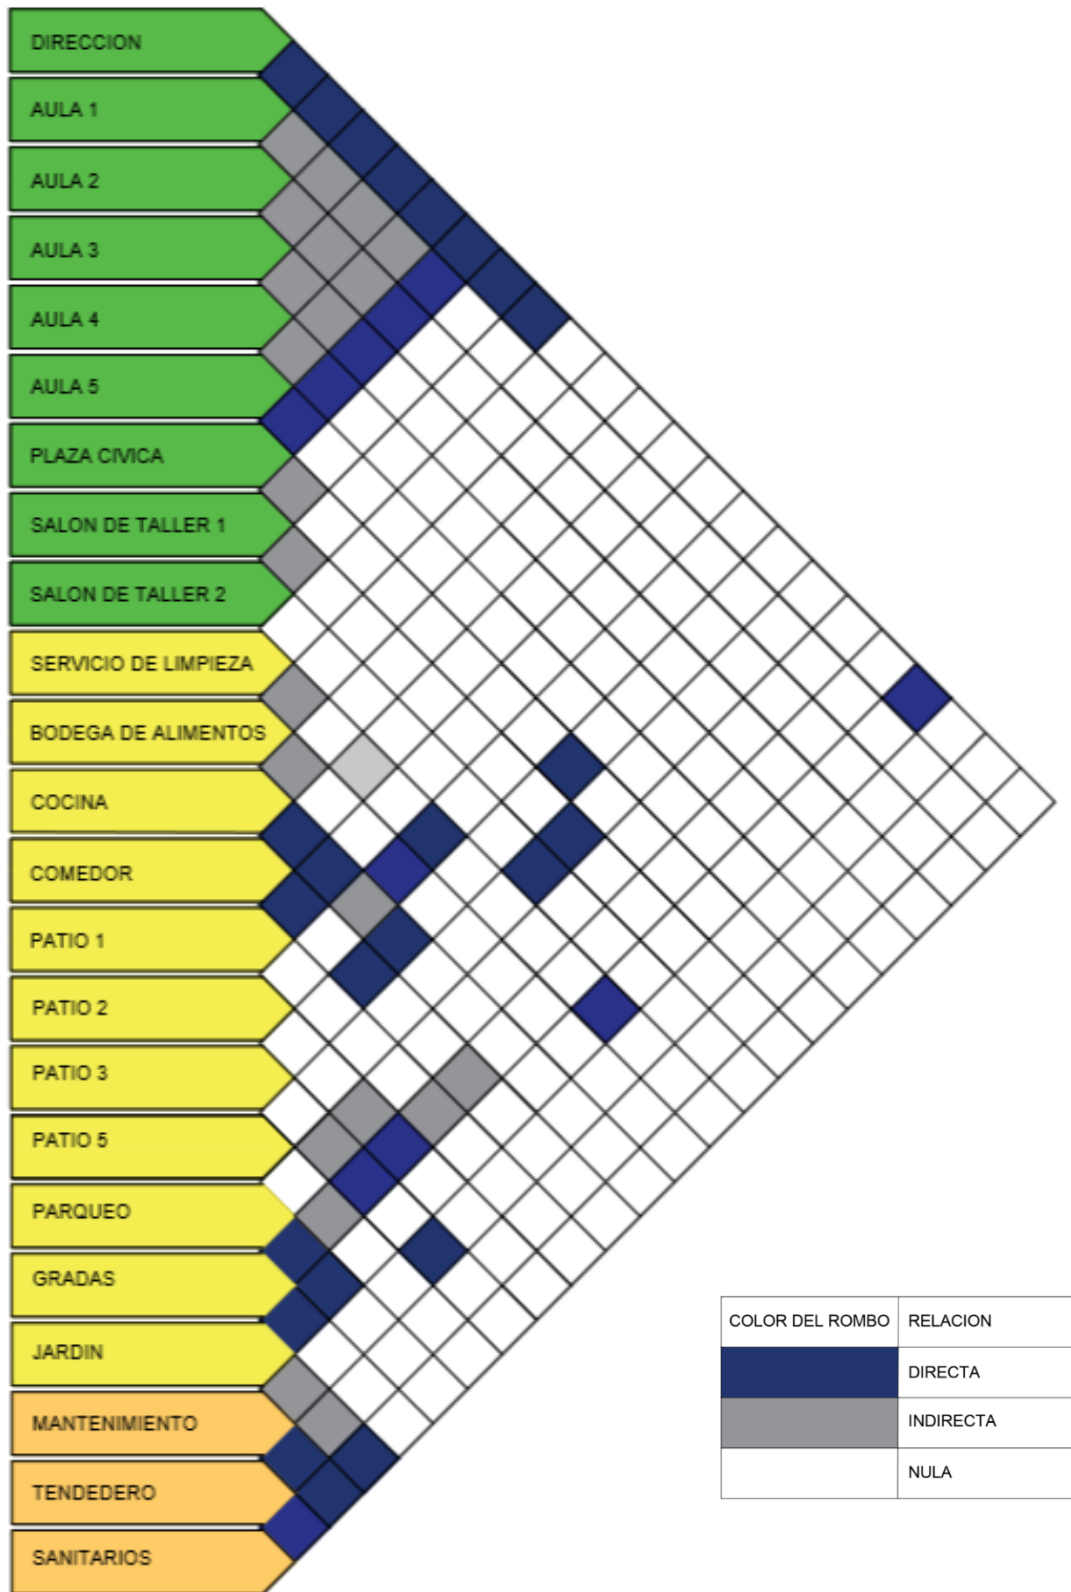
Imagen 15. Propuesta de matriz de relaciones espacial. Elaboración propia

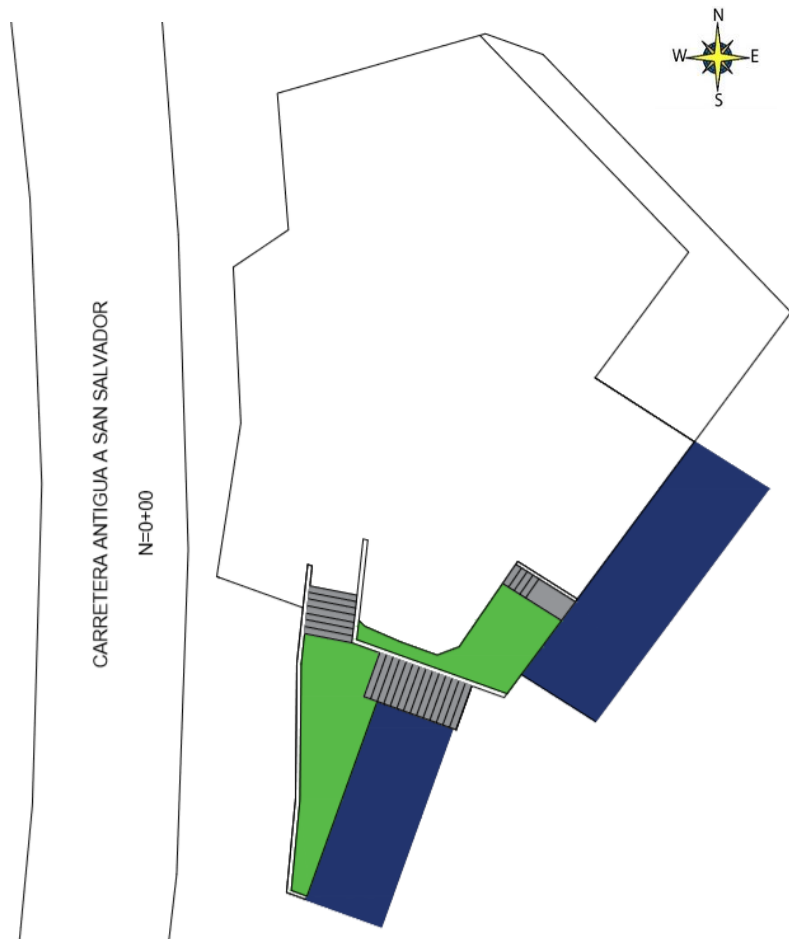
Propuesta de zonificación del tercer nivel planta intermedia 2.

Imagen 19. Plano de zonificación del tercer nivel. Elaboración propia.

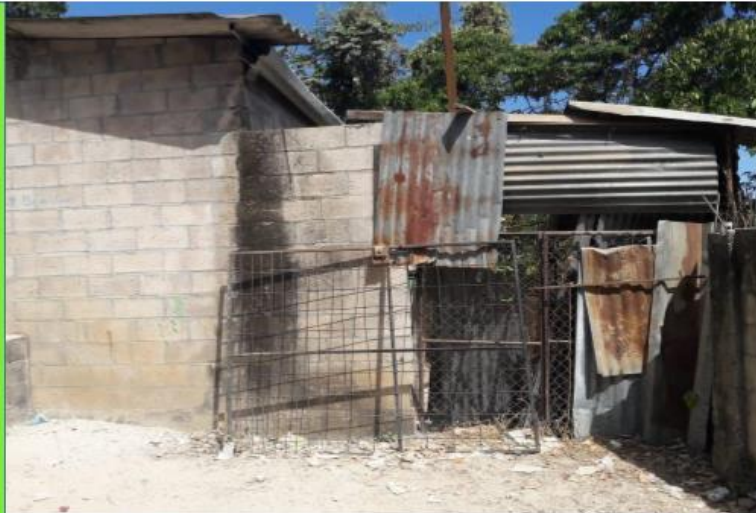
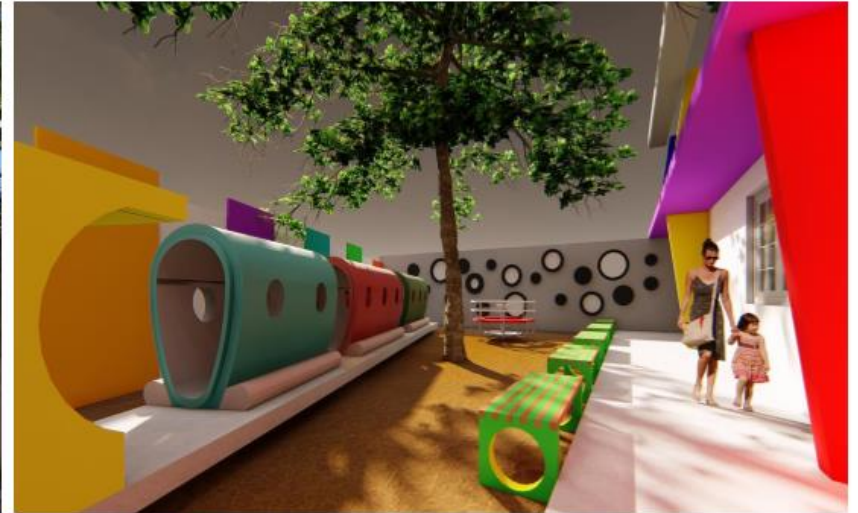
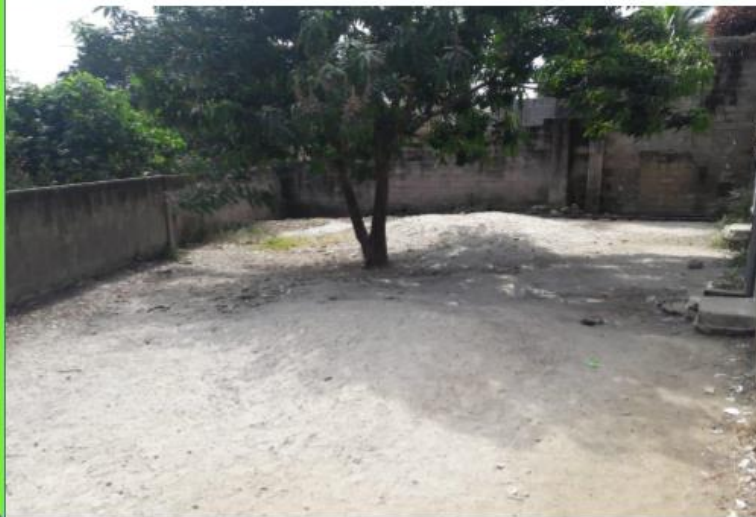
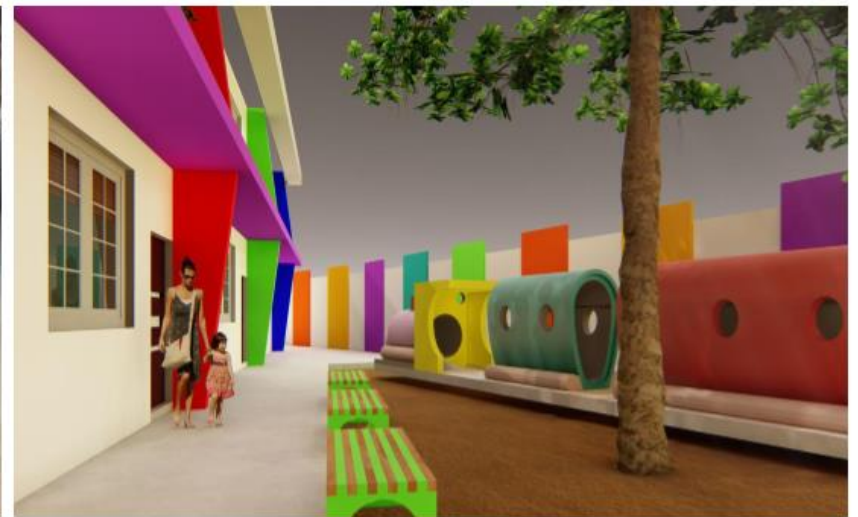
## PATIO 1

MEJORAS:  
CIRCULACION  
ILUMINACION  
ACABADOS  
JUEGOS  
MOBILIARIO

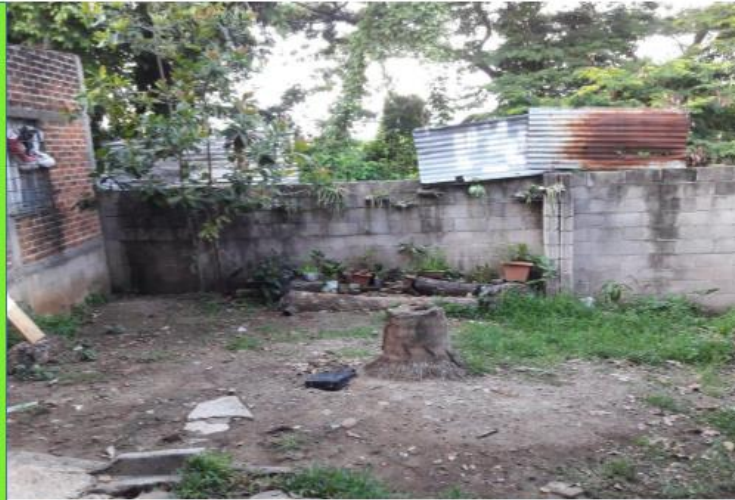
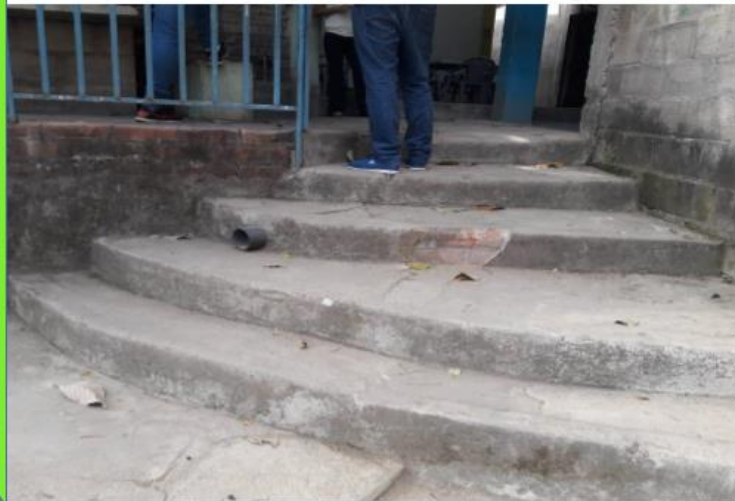
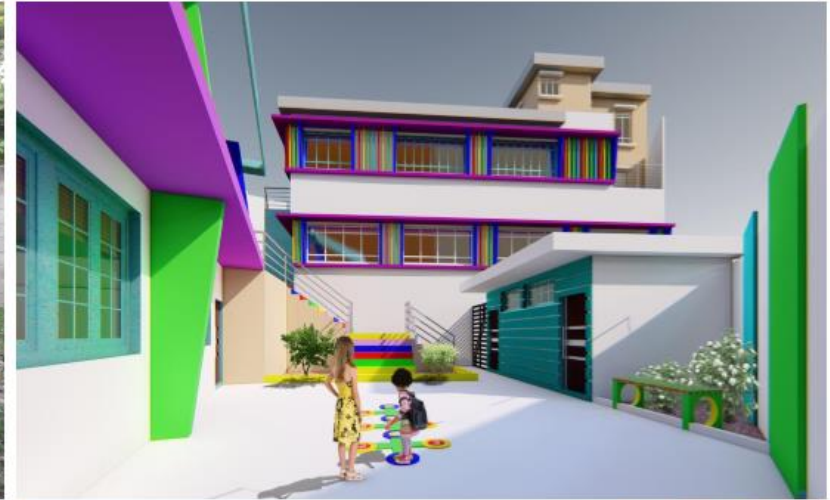
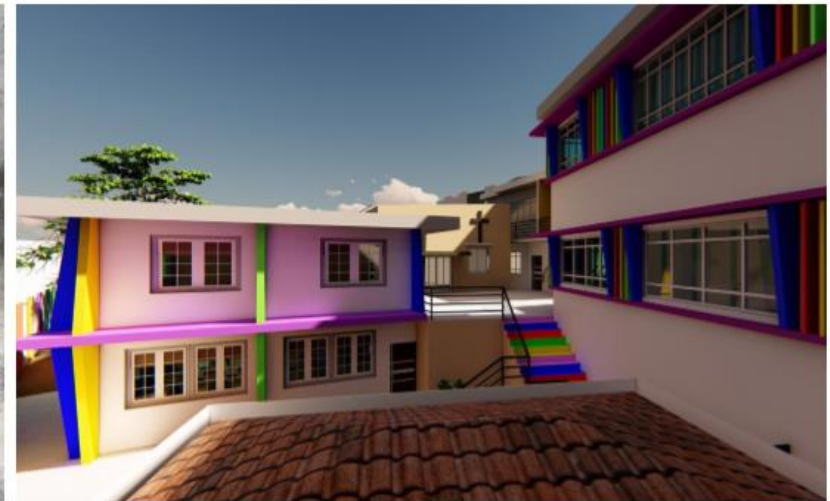
## PATIO 2

MEJORAS:  
CIRCULACION  
ILUMINACION  
ACABADOS  
MATERIALES  
MOBILIARIO

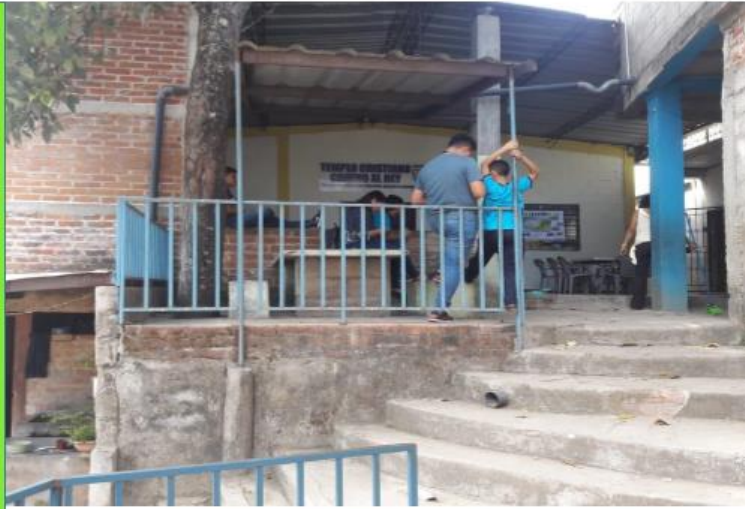
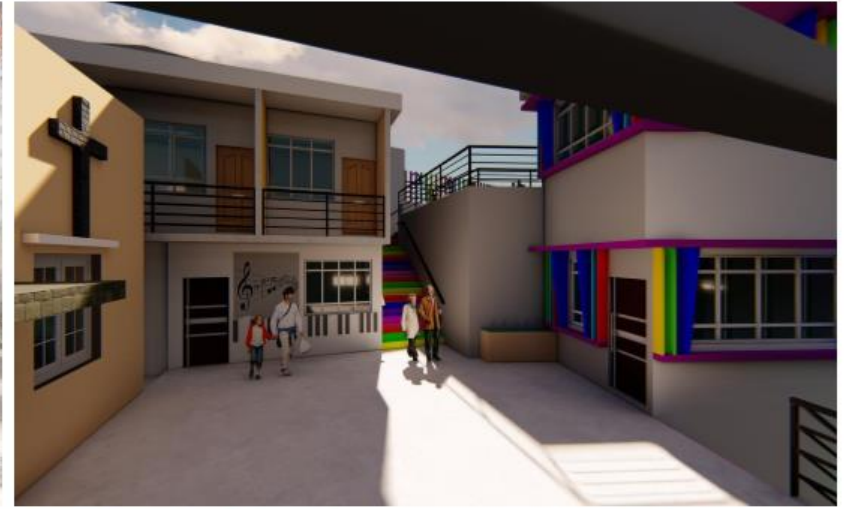
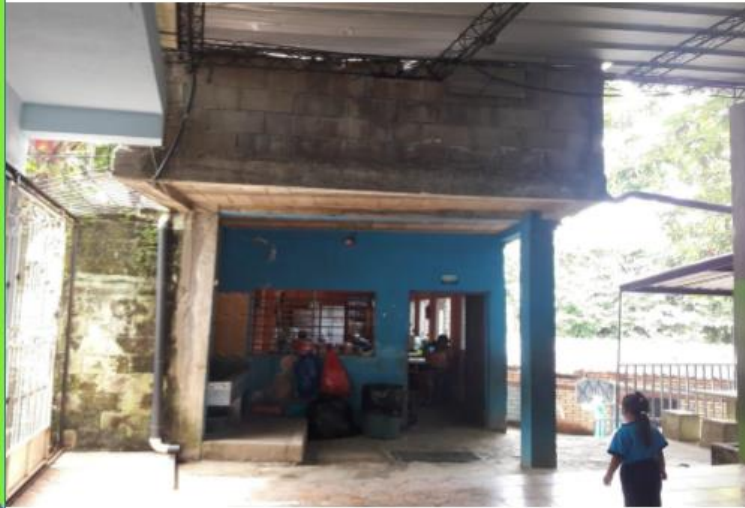
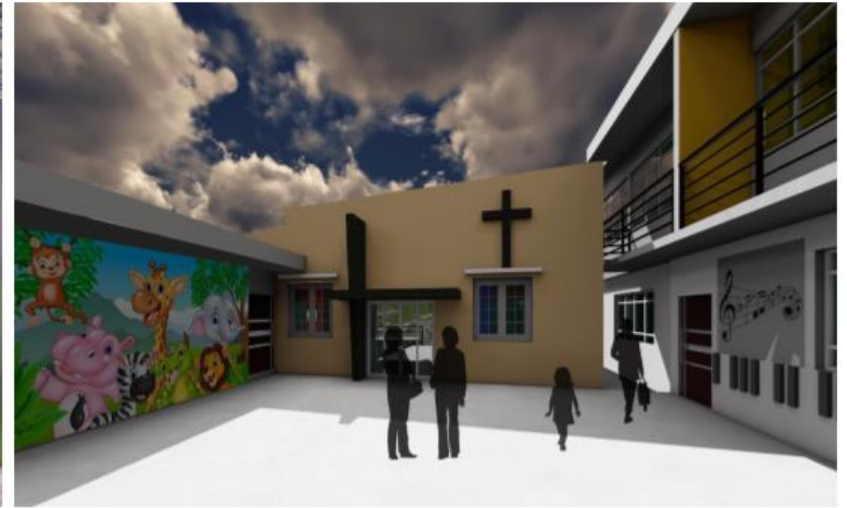
# PLAZA CIVICA

- CIRCULACION
- ILUMINACION
- ACABADOS
- MATERIALES
- MOBILIARIO

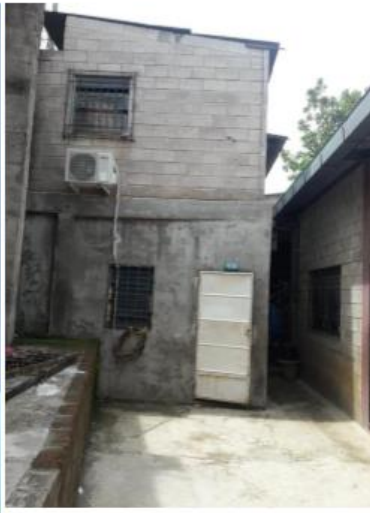
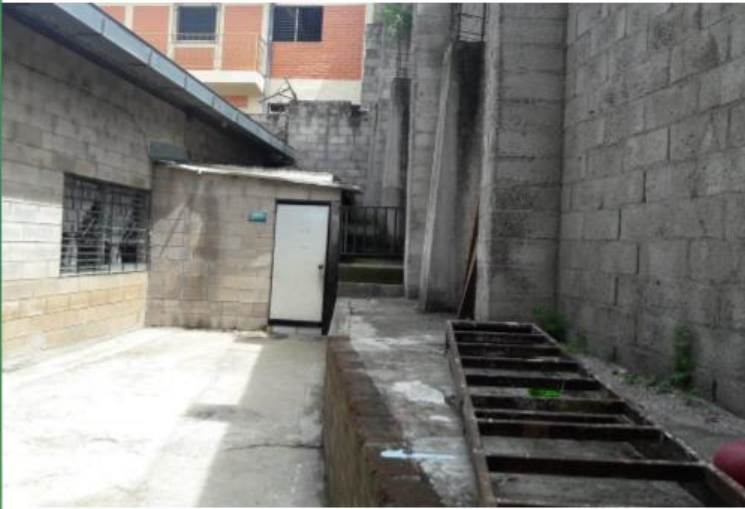
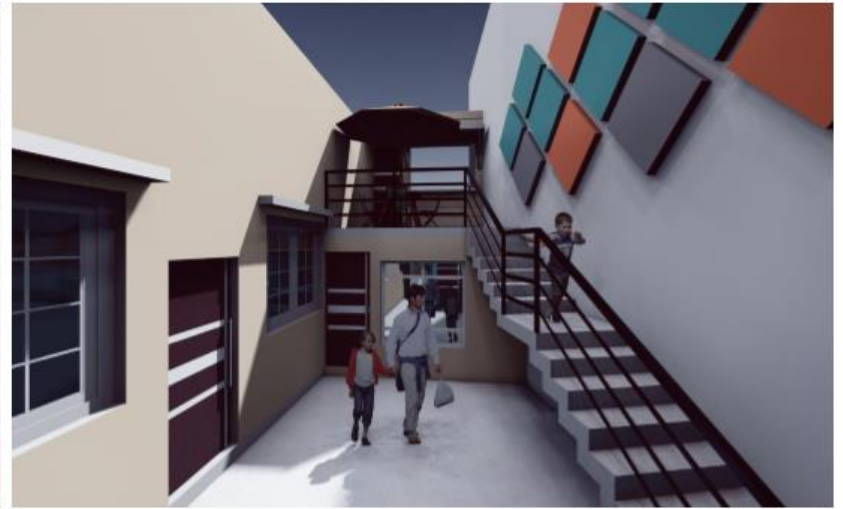
**PATIO 4**  
FACHADA DEL  
CAFETIN  
FACHADA DEL  
C. COMPUTO

**MEJORAS:**  
CIRCULACION  
ILUMINACION  
ACABADOS  
MATERIALES  
MOBILIARIO

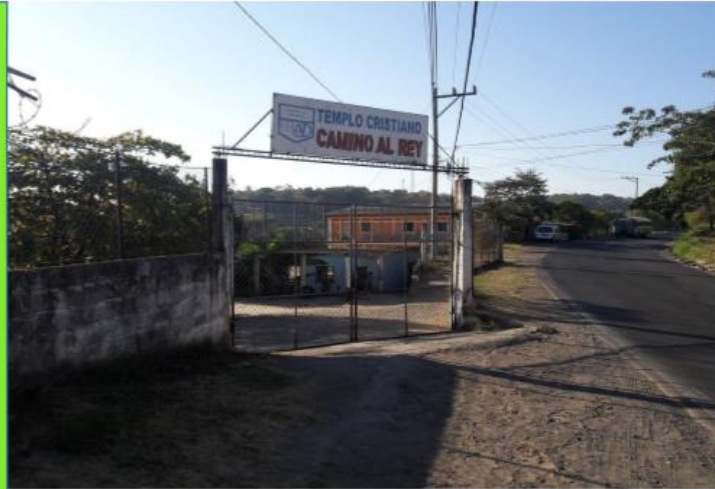
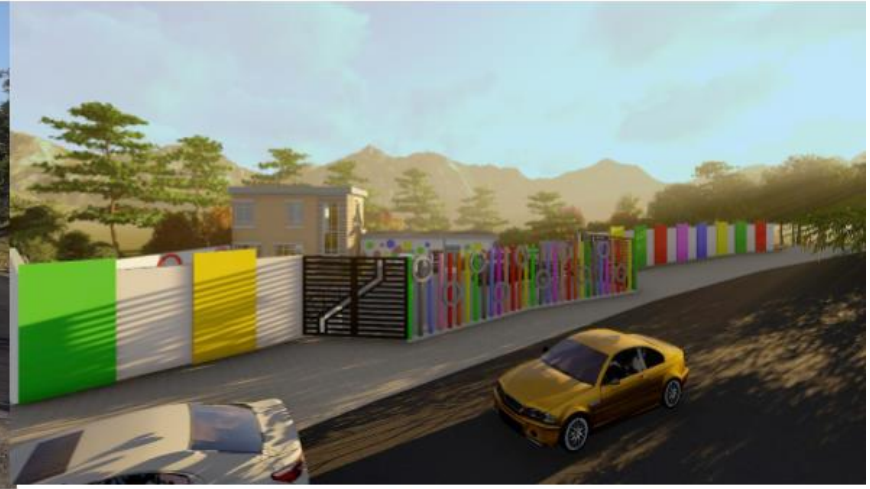
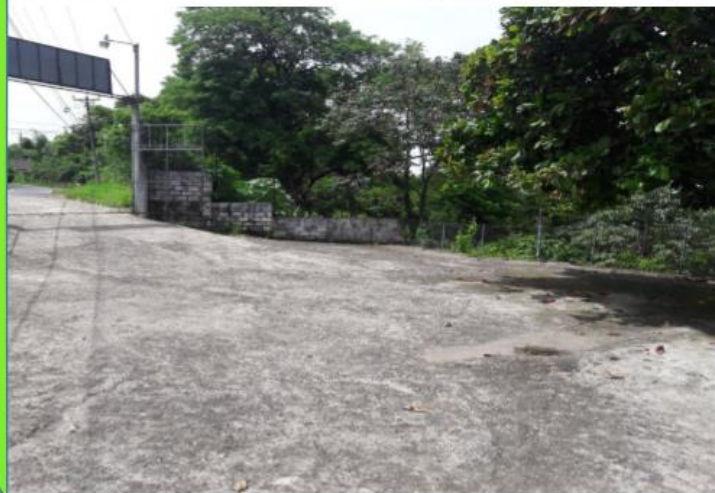
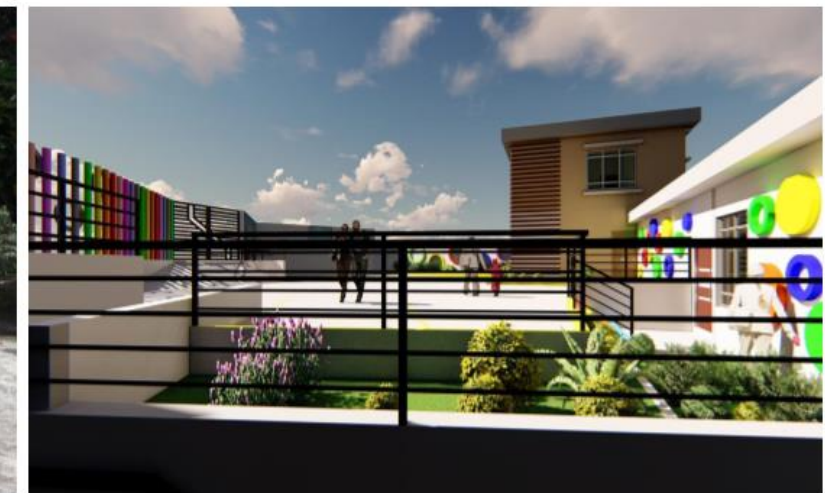
# PARQUEO

- CIRCULACION
- ILUMINACION
- ACABADOS
- MATERIALES
- MOBILIARIO

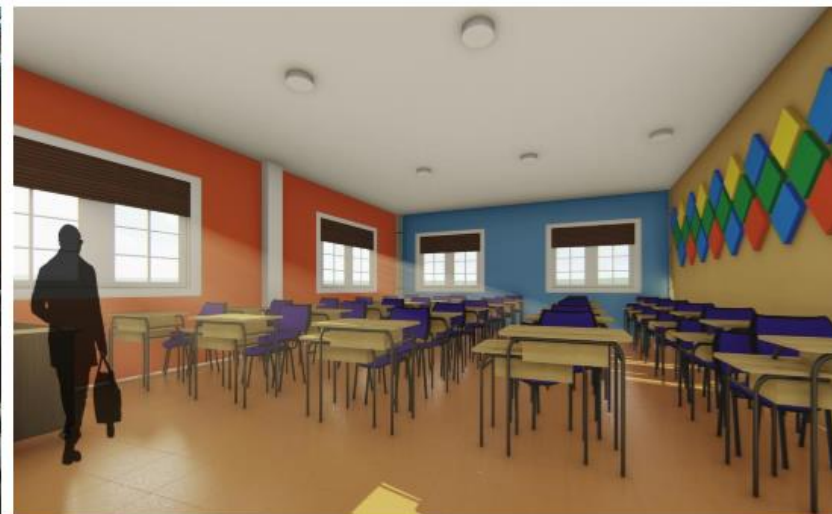
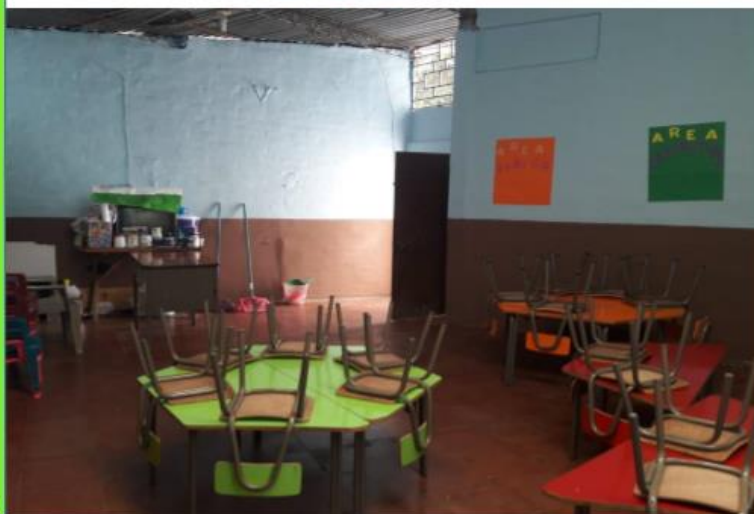
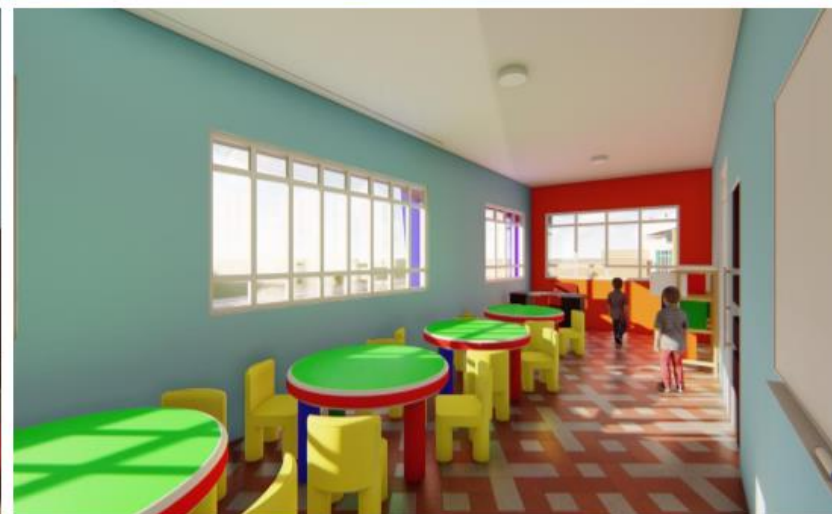
## AULAS

MEJORAS:

CIRCULACION  
ILUMINACION  
ACABADOS  
MATERIALES  
MOBILIARIO

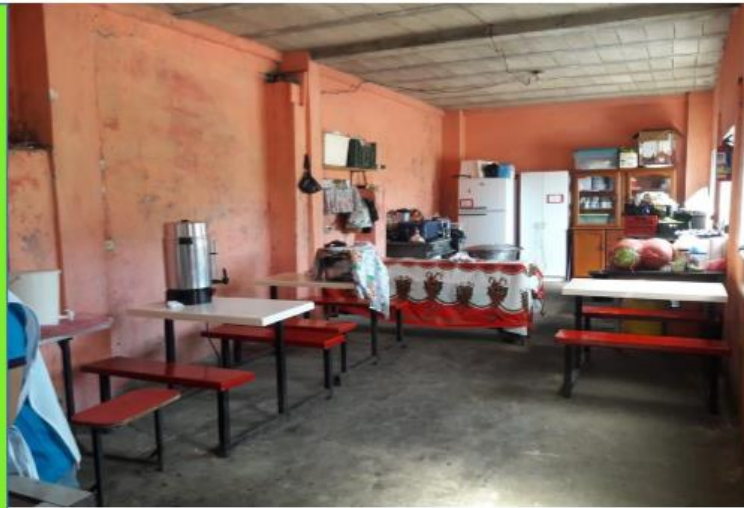
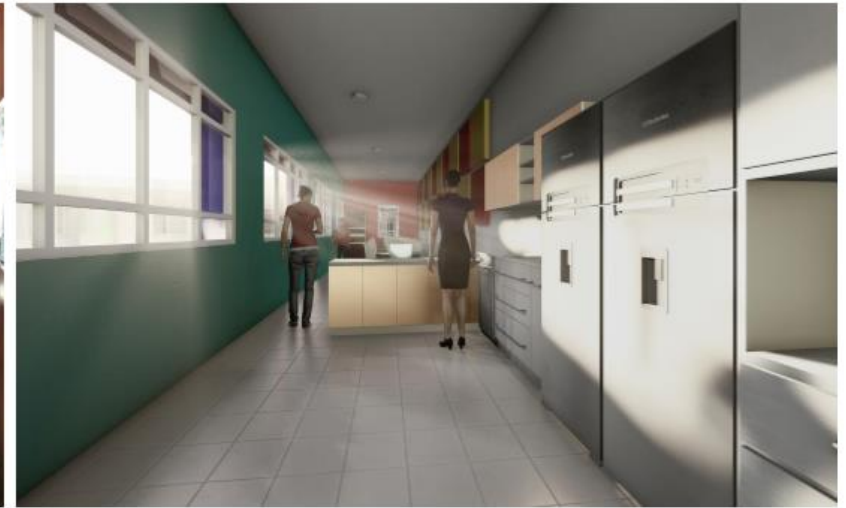
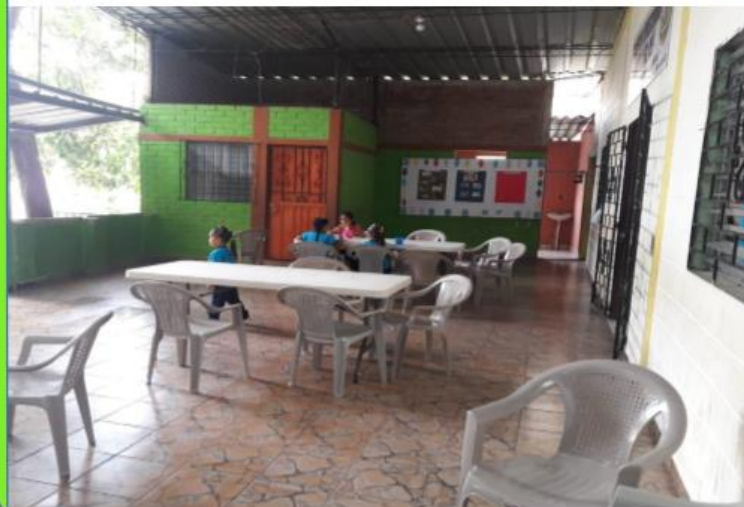
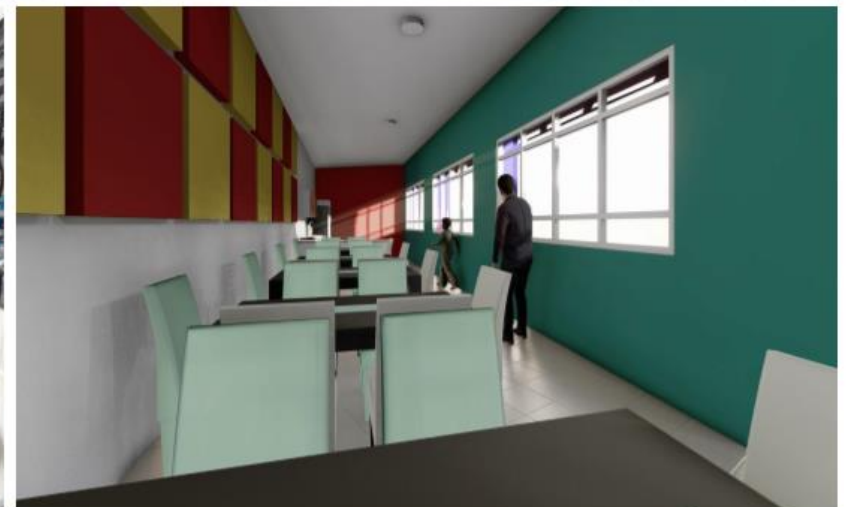
**COMEDOR  
Y  
COCINA**

**MEJORAS:  
CIRCULACION  
ILUMINACION  
ACABADOS  
MATERIALES  
MOBILIARIO**

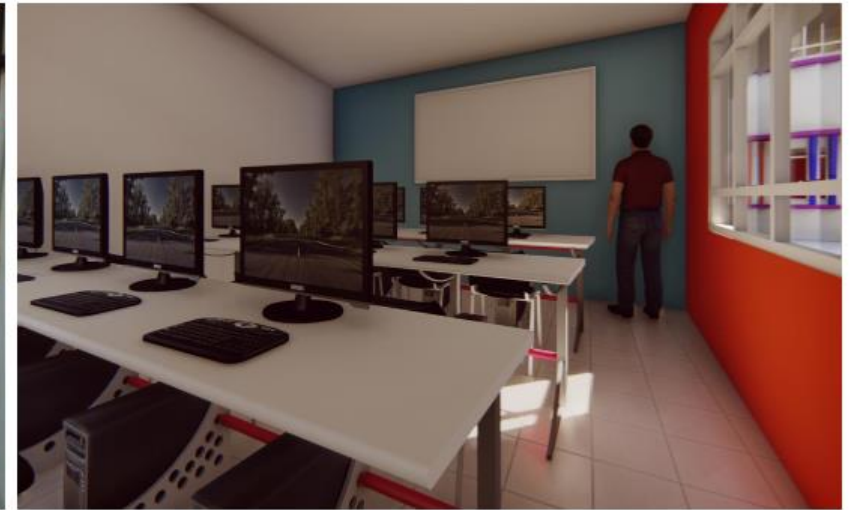
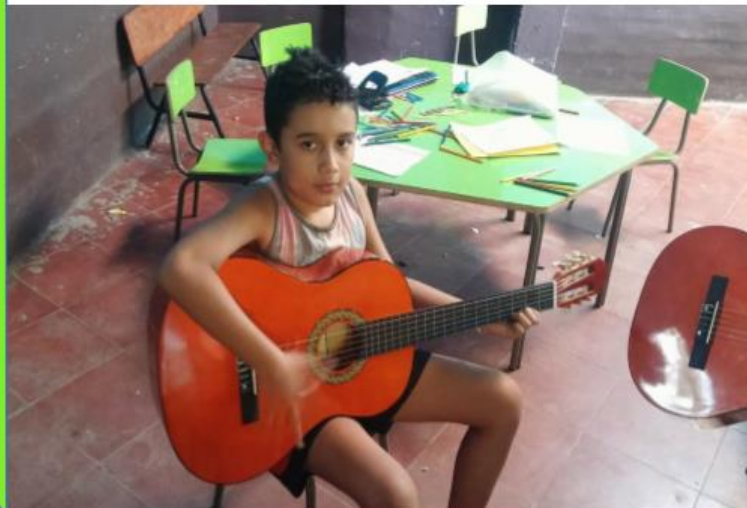
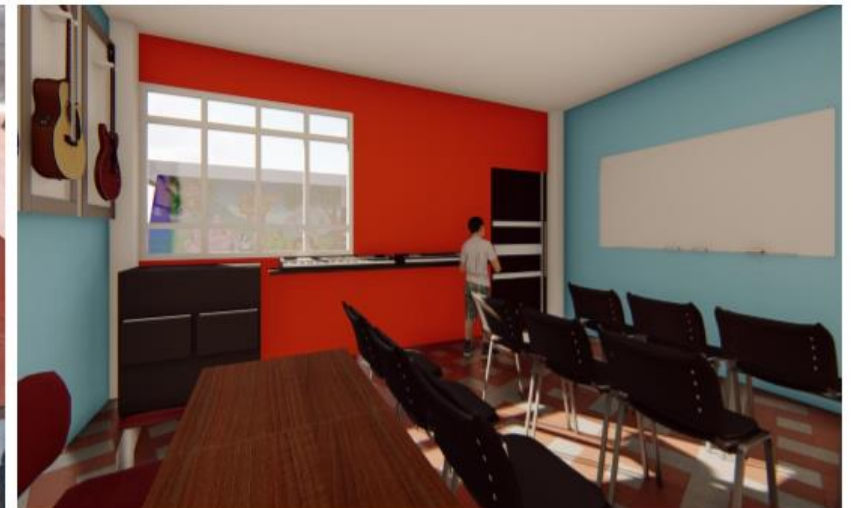
## AULAS DE TALLER

MEJORAS:  
CIRCULACION  
ILUMINACION  
ACABADOS  
MATERIALES  
MOBILIARIO
