**TRABAJO DE GRADO**

**ANTEPROYECTO ARQUITECTONICO DE REMODELACION DEL CENTRO  
DE DESARROLLO INTEGRAL CAMINO AL REY EN EL MUNICIPIO DE  
SANTA ANA**

**PARA OPTAR AL GRADO DE  
ARQUITECTO**

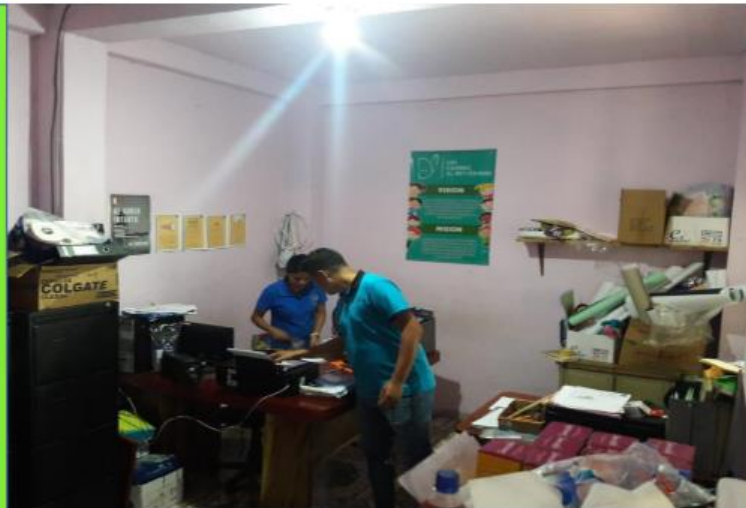
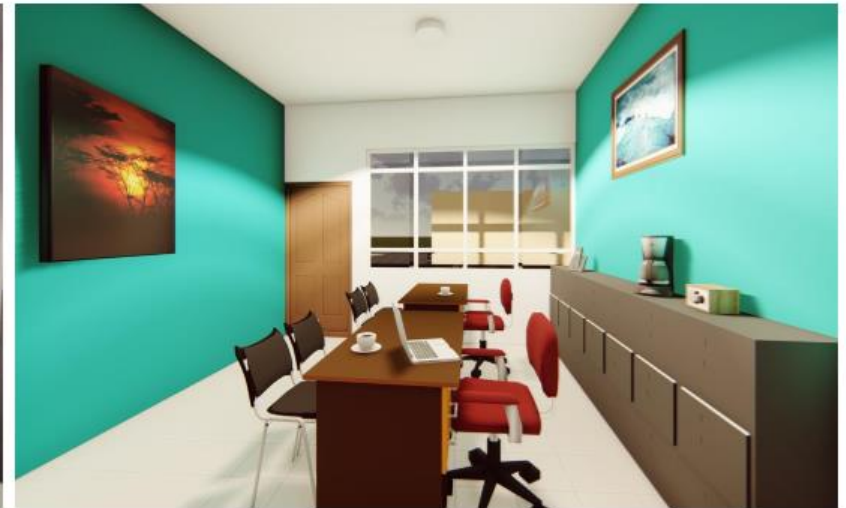
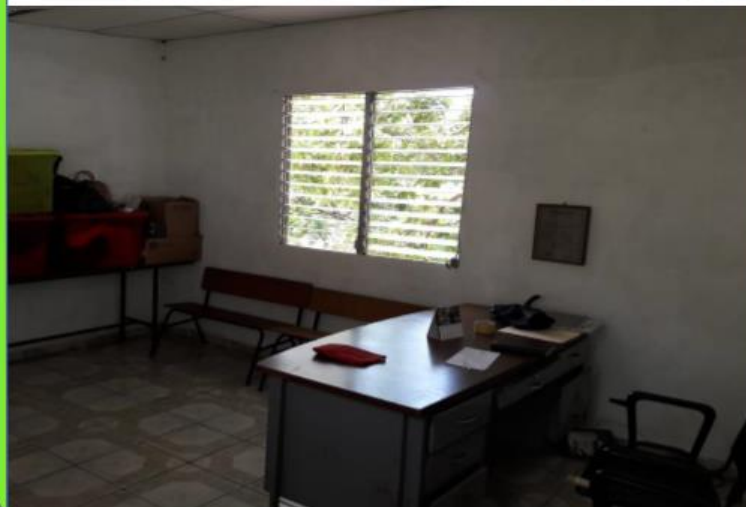
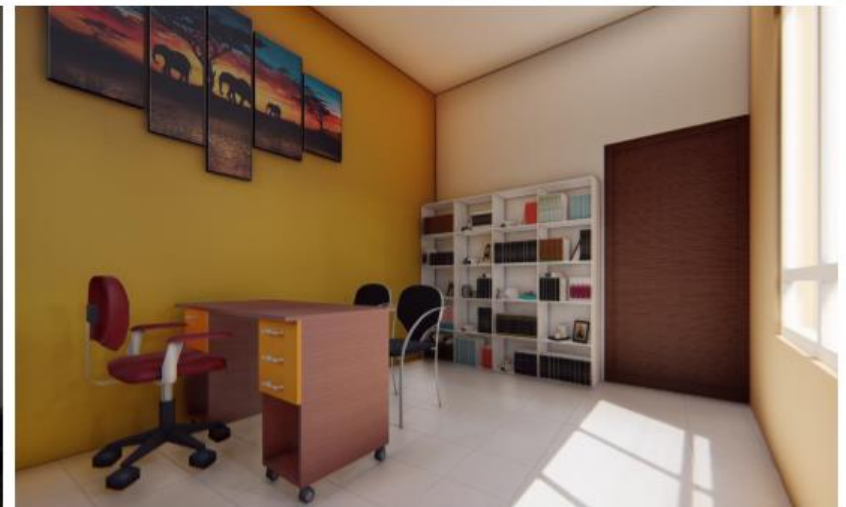
## OFICINAS

MEJORAS:

CIRCULACION  
ILUMINACION  
ACABADOS  
MATERIALES  
MOBILIARIO

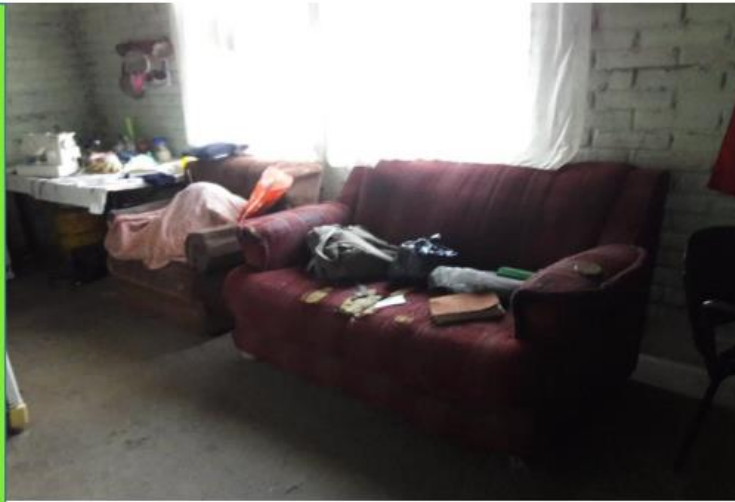
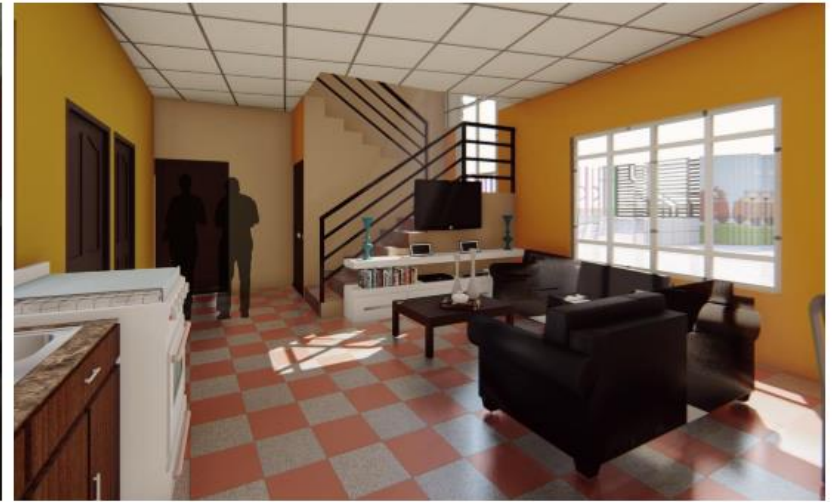
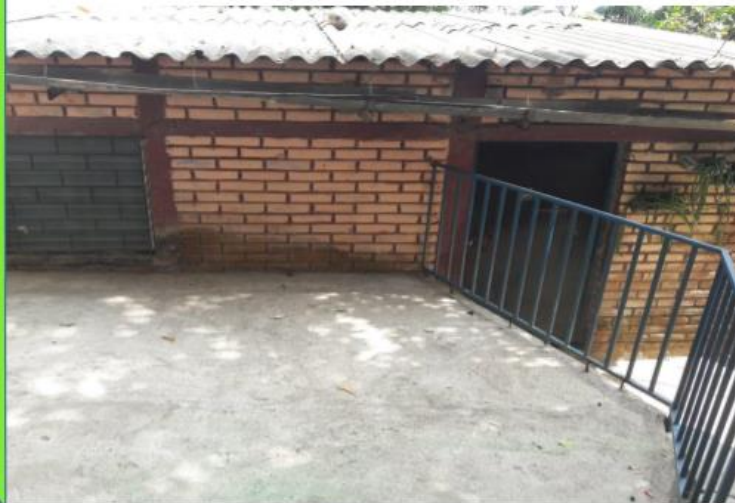
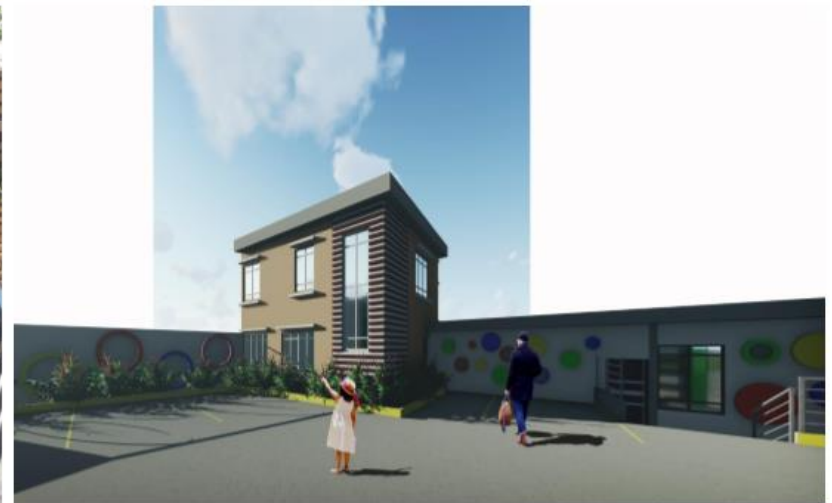
## CASA

MEJORAS:

CIRCULACION  
ILUMINACION  
ACABADOS  
MATERIALES  
MOBILIARIO
