**UNIVERSIDAD DE EL SALVADOR
FACULTAD DE INGENIERÍA Y ARQUITECTURA
ESCUELA DE INGENIERÍA CIVIL**

**PROPUESTA DE LA TÉCNICA DE CEPILLADO, PARA LA
REHABILITACIÓN DE LA CARRETERA PANAMERICANA DESDE LA
CUCHILLA HASTA EL DESVÍO A CIUDAD ARCE (Km. 22 - 35) QUE
CONDUCE AL DEPARTAMENTO DE SANTA ANA**

CIUDAD UNIVERSITARIA, ENERO DE 2003

Trabajo de graduación previo a la opción al grado de:
INGENIERO CIVIL

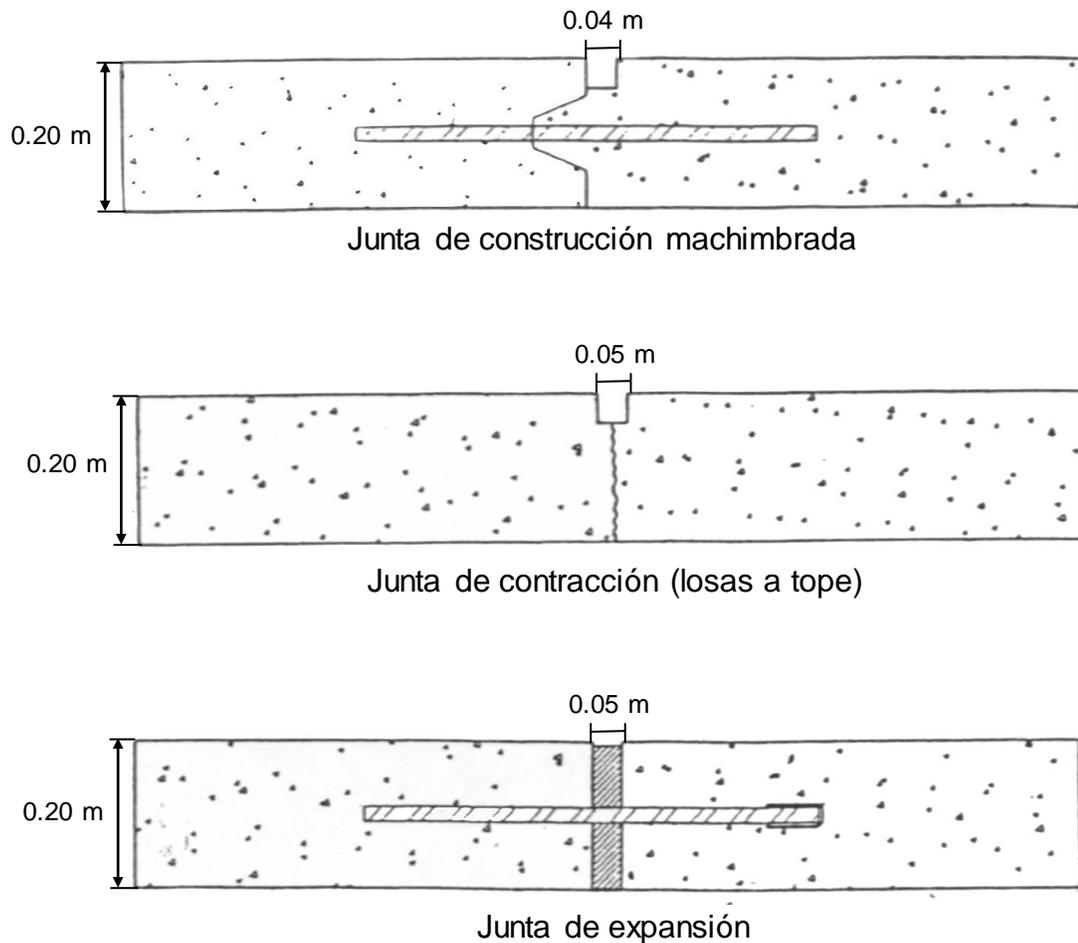
El concreto de cemento Portland colocado fue de la resistencia especificada y en general cumplió con todo lo requerido por las especificaciones; a continuación se presenta el detalle de las juntas típicas utilizadas:

Fig. 1. Juntas típicas

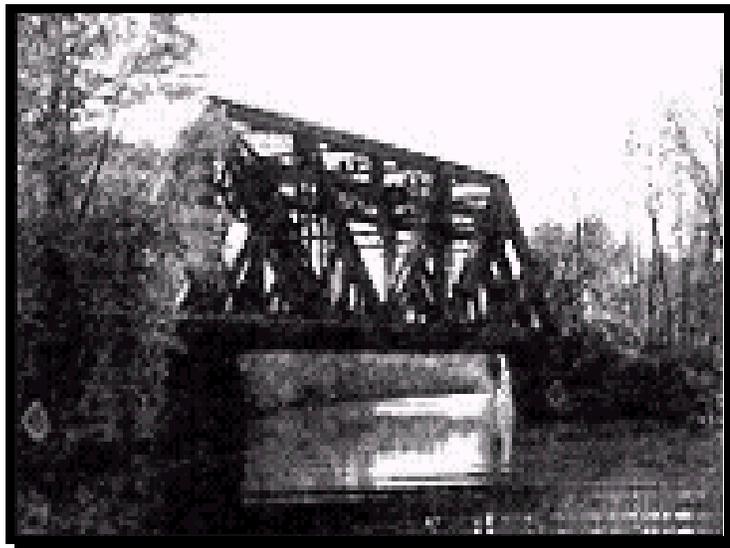
En el año de 1816, fue construido en Souillac, Francia el primer puente de concreto (no reforzado). En 1825 se utiliza el primer concreto moderno producido en América para la construcción del canal de Erie (ver fig. 4). Se utilizó el cemento hecho de la "**Cal Hidráulica**" encontrada en los condados de Madison en Nueva York, de Cayuga y de Onondaga.

Primero llamado "**La Zanja de Clinton**", el canal de Erie se abrió en 1825. Fue un instrumento en la apertura de la expansión a través de la región de Los Grandes Lagos. Su éxito comercial fue atribuido a menudo al hecho de que el costo de mantenimiento de los pasos de concreto era muy bajo. El volumen del concreto usado en su construcción le hizo el proyecto de construcción de concreto más grande de sus días.

Fig. 4. Paso del canal de Erie ,1825

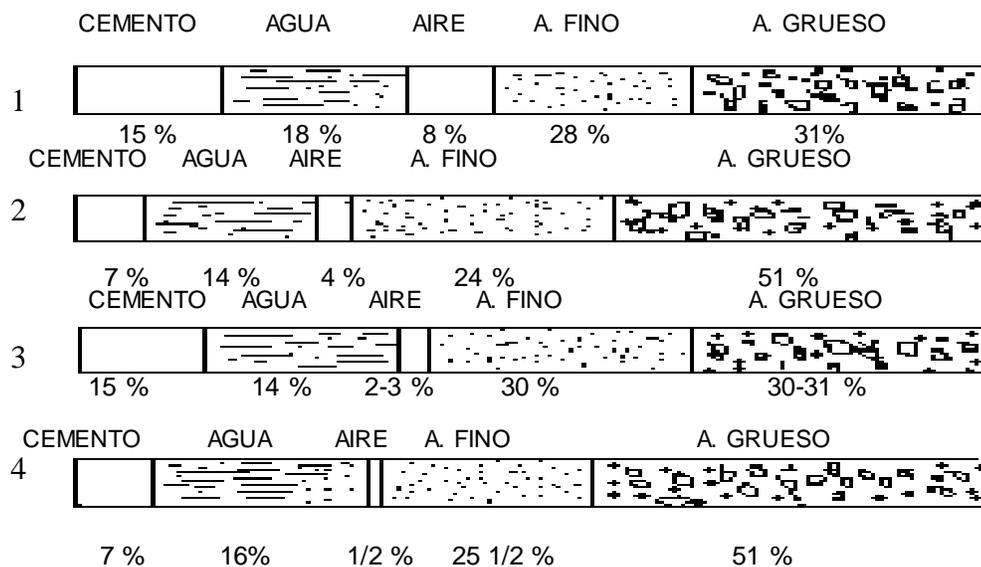
La pasta esta compuesta de cemento Portland, agua y aire atrapado o aire incluido intencionalmente. Ordinariamente, la pasta constituye del 25 al 40 % del volumen total del concreto. La figura 9 muestra que el volumen absoluto del cemento esta comprendido usualmente entre el 7 y el 15 % y el agua entre el 4 y el 21 %. El contenido de aire en concretos con aire incluido puede llegar hasta el 8% del volumen del concreto, dependiendo del tamaño máximo del agregado grueso. Como los agregados constituyen aproximadamente el 60 al 75 % del

Fig. 9. Variación de las proporciones en volumen absoluto de los materiales usado en el concreto. Las barras 1 y 3 representan mezclas ricas con agregados pequeños. Las barra 2 y 4 representan mezclas pobres con agregado grandes. (figura sin escala).

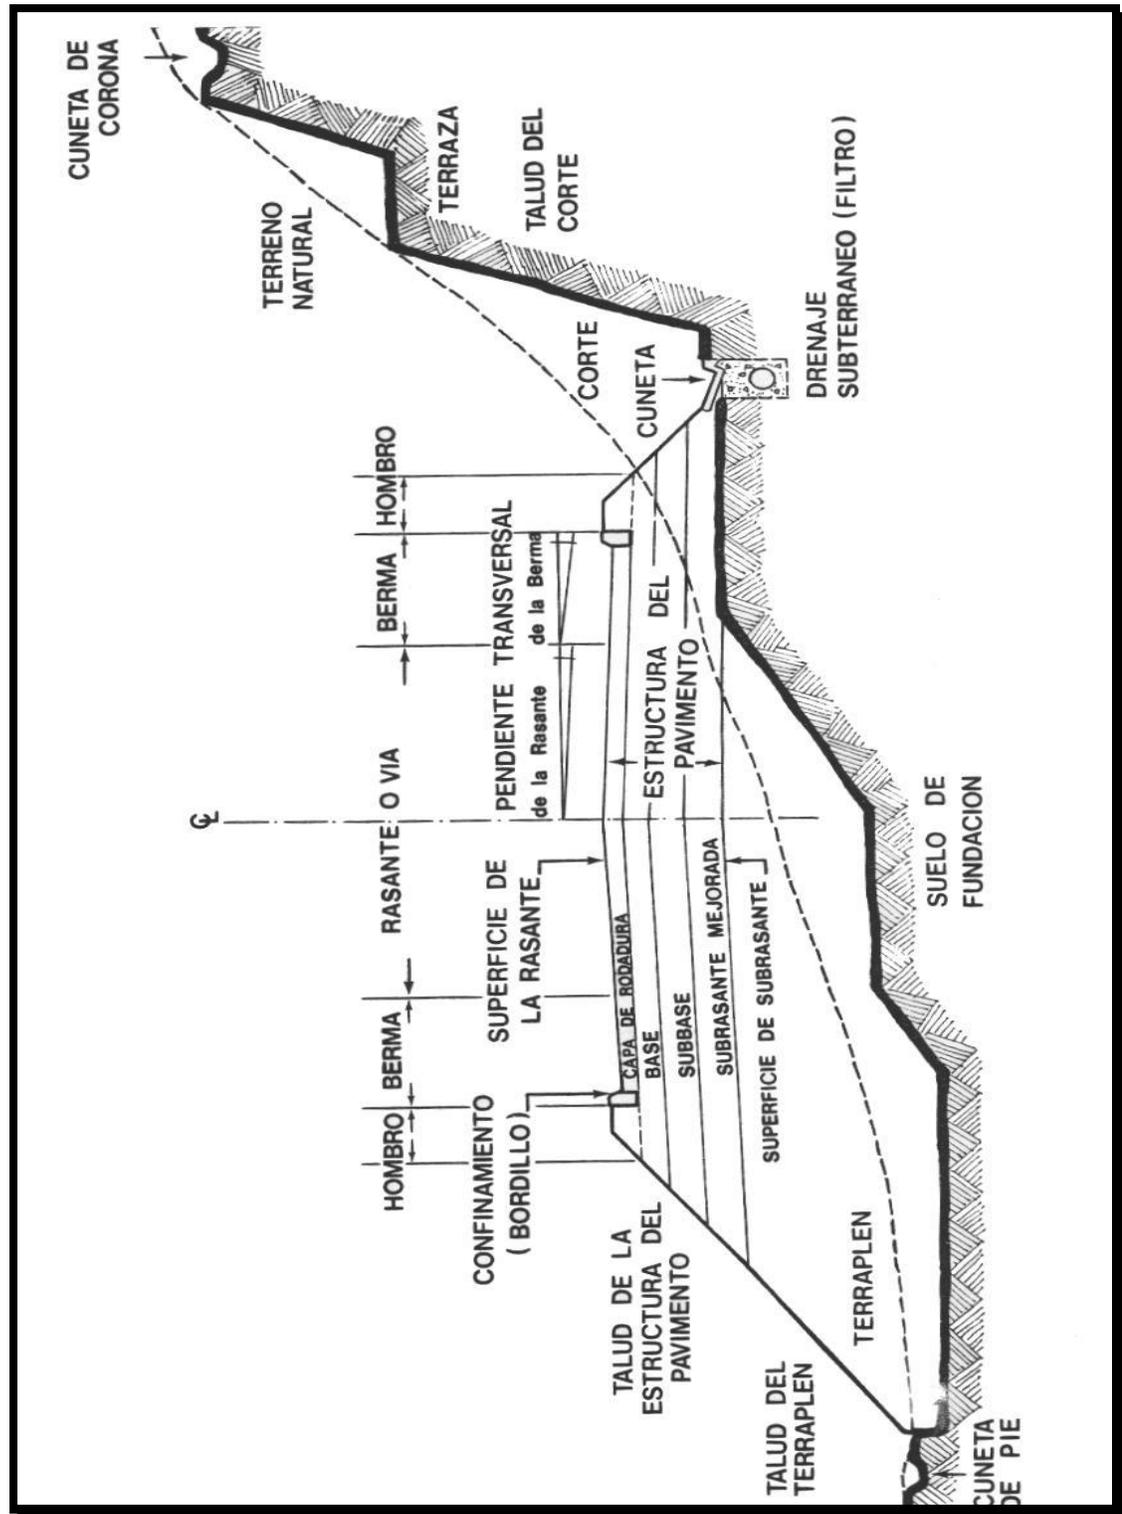
Un pavimento esta compuesto principalmente por dos tipos de elementos: a) Estructurales y b) de Protección (el drenaje). La figura 10, es una representación esquemática de los elementos que pueden hacer parte de un pavimento.

Fig. 10. Sección transversal de una vía

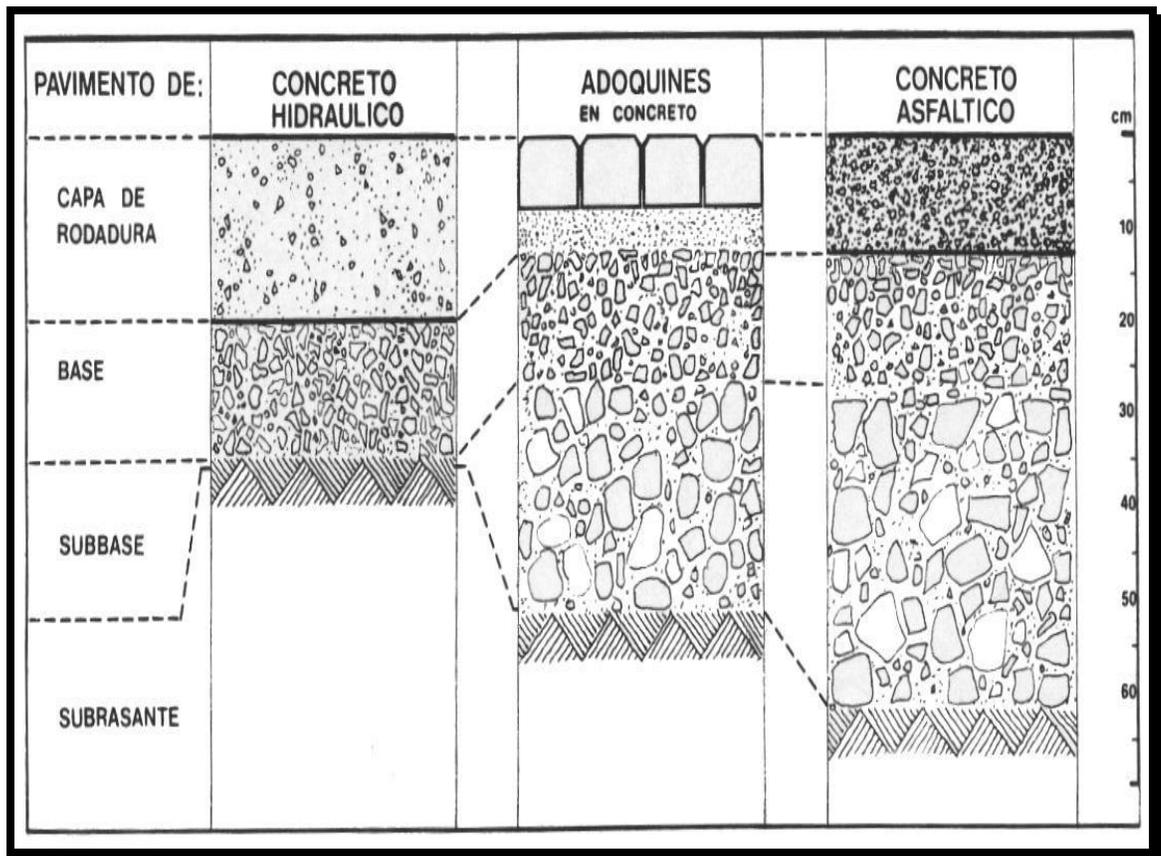
Las estructuras típicas de los diferentes pavimentos descritos anteriormente, según el material de rodadura es la siguiente:

Fig. 11. Estructura típica de los diferentes tipos de pavimentos, según el material de rodadura

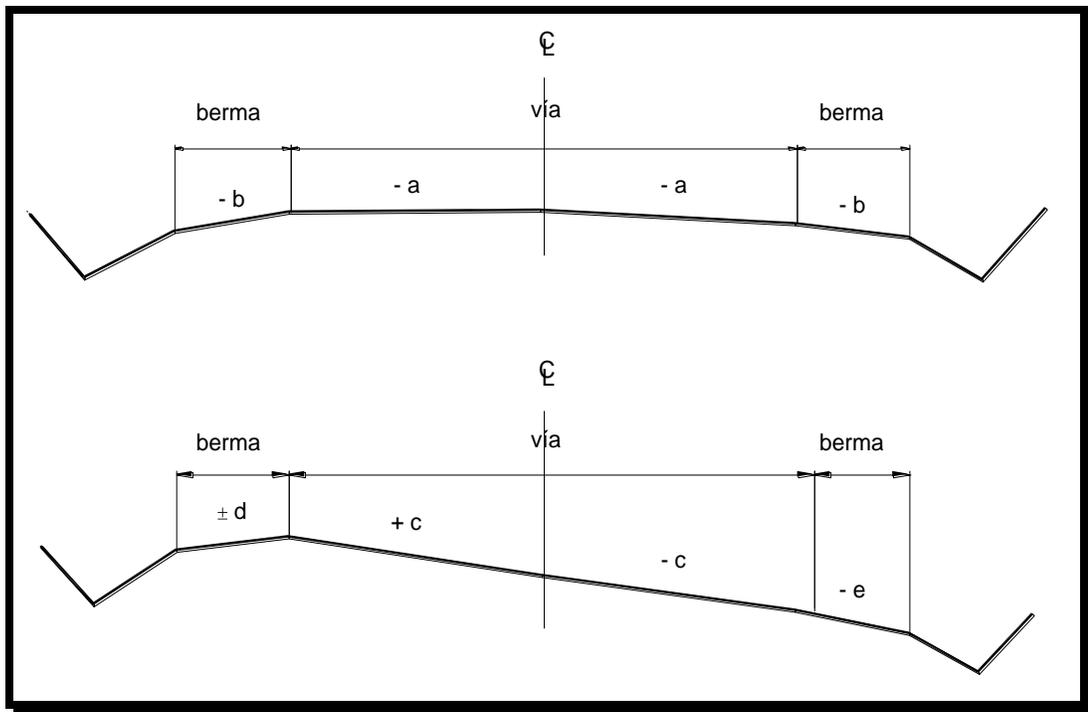
La pendiente de las bermas debe ser igual o mayor que la de la vía; se sugiere el 3% para bermas pavimentadas y el 5% para bermas destapadas o engrames (ver fig. 12)

En los tramos de vía con curvas, las bermas interior deben tener una pendiente con valor igual al mayor entre el del peralte y el de la berma en tramo recto. La berma exterior debe tener una pendiente tal que restándola algebraicamente de la del peralte, difiera en menos del 7%. En ningún caso la pendiente de la berma, interior o exterior, debe ser igual a cero.(ver fig. 12)

Fig.12. Perfiles transversales de la sección de un pavimento según el trayecto

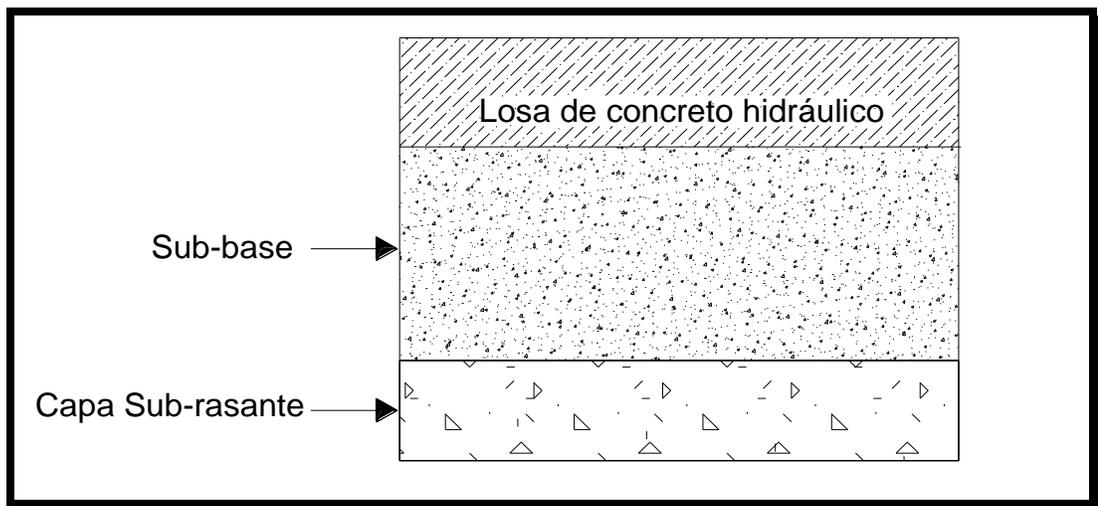
La superficie de rodamiento de los pavimentos de concreto hidráulico, que son de nuestro interés en este trabajo de graduación, es proporcionada generalmente por losas de concreto hidráulico, las cuales distribuyen las cargas de los vehículos hacia las capas inferiores por medio de toda la superficie de la losa y las adyacentes, que trabajan en conjunto con la que recibe directamente las cargas (ver fig. 13).

Éste tipo de pavimentos no puede plegarse a las deformaciones inferiores sin que se presentes fallas estructurales. Aunque en teoría las losas de concreto hidráulico pueden colocarse en forma directa sobre la sub-rasante, es necesario construir una capa de sub-base para evitar que los finos sean bombeados hacia la superficie rígida (concreto hidráulico).

Fig. 13. Capas que conforman un pavimento rígido

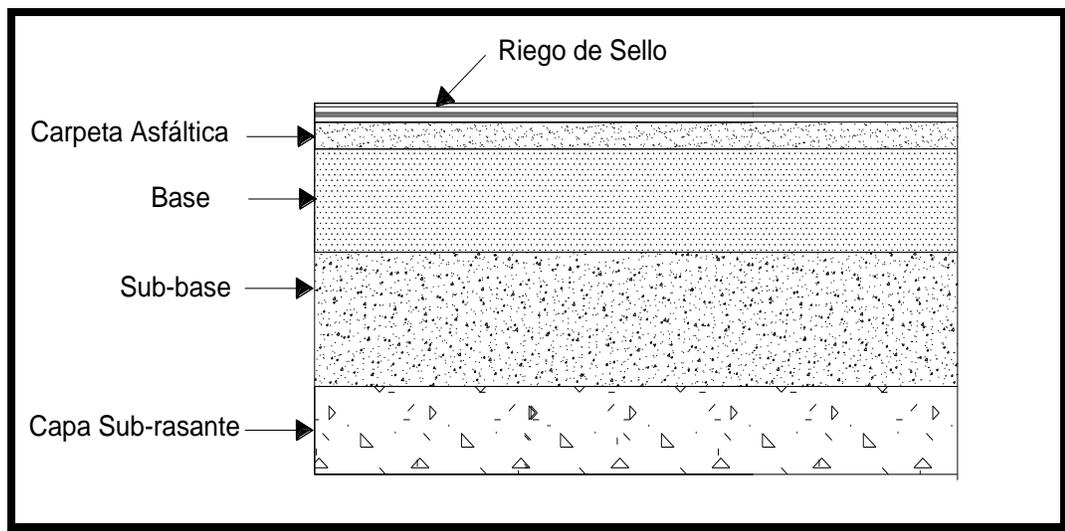
Este tipo de pavimentos consiste en una carpeta asfáltica la cual realiza la función de superficie de rodamiento; las cargas de los vehículos hacia las capas inferiores se distribuyen por medio de las características de fricción y cohesión de las partículas de los materiales; y la carpeta asfáltica se pliega a pequeñas deformaciones de las capas inferiores sin que su estructura se rompa, las capas que conforman un pavimento flexible son la carpeta asfáltica, base, sub-base, las cuales se construyen sobre la capa de la sub-rasante (ver fig. 14).

Fig. 14. Capas que conforman un pavimento flexible

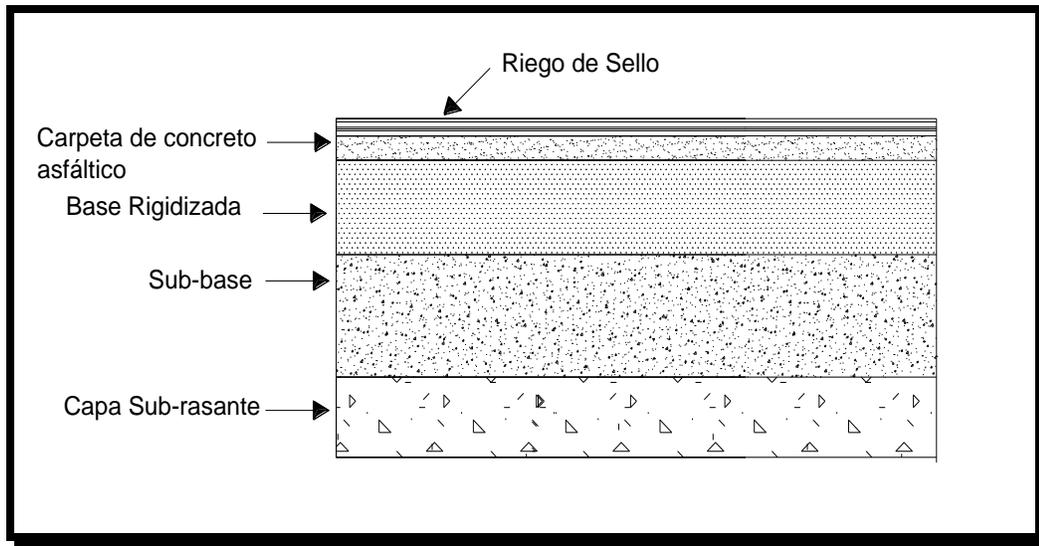
En las últimas décadas se ha utilizado en forma considerable el concreto asfáltico, el cual a pesar de tener una falla frágil y parecida a la del concreto hidráulico, resiste menos que éste, por lo que se incluye en los pavimentos flexibles, sin embargo, para evitar que la carpeta se agriete debido a pequeñas

deformaciones de base, ésta se debe rigidizar con cemento Portland o cal a fin de que los módulos de elasticidad de ambas capas se parezcan lo más posible (ver fig. 15).

Fig. 15. Capas que conforman un pavimento flexible con carpeta de concreto asfáltico

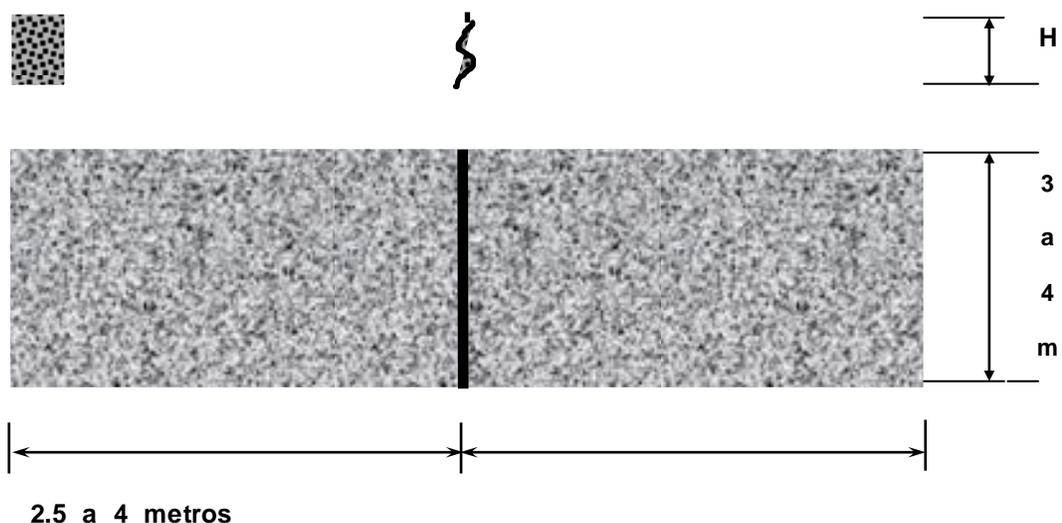
➤ PAVIMENTOS DE CONCRETO CON JUNTAS SIMPLES (JCPC)

Fig. 16. Pavimentos de concreto con juntas simples

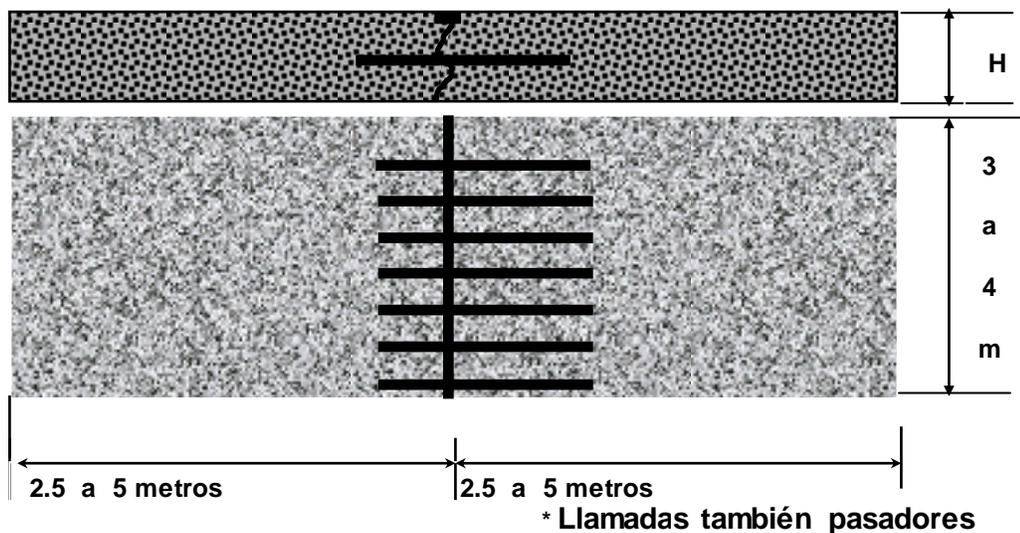
➤ **PAVIMENTOS DE CONCRETO SIMPLE CON DOVELAS * (JRCP)**

Fig. 17. Pavimentos de concreto simple con dovelas

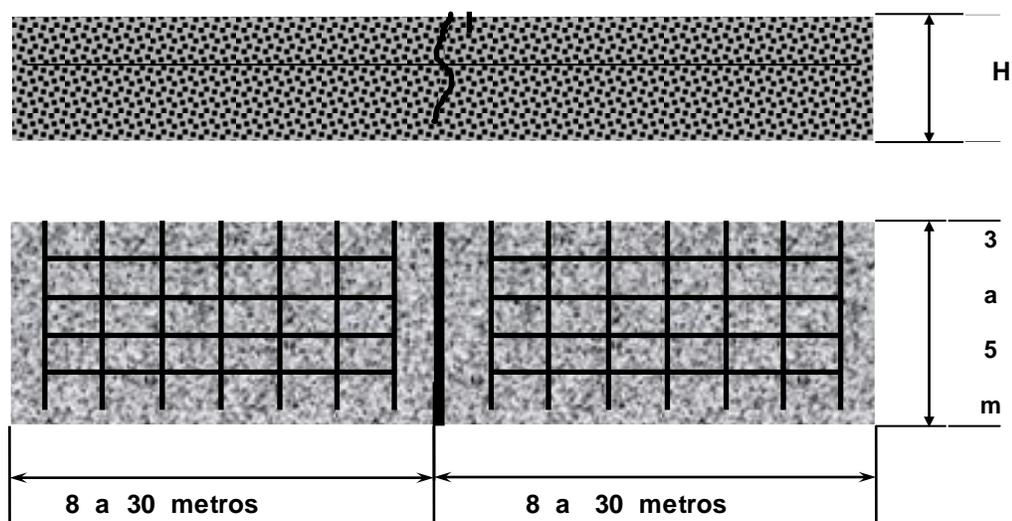
➤ **PAVIMENTOS CON REFUERZO DISCONTINUO DISTRIBUIDO NO ESTRUCTURAL (JRCP)**

Fig. 18. Pavimentos con refuerzo discontinuo distribuido no estructural

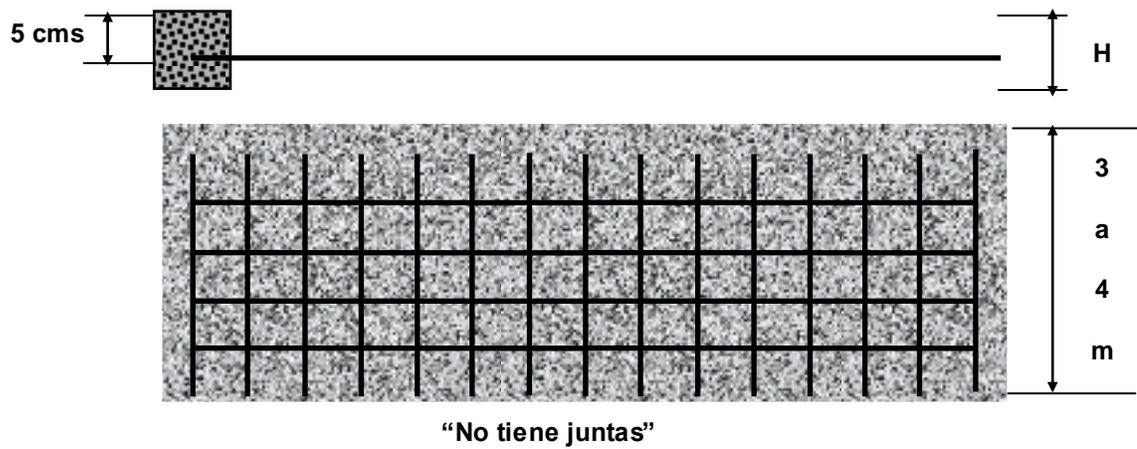
➤ **PAVIMENTOS CON REFUERZO CONTINUO SIN FUSIÓN ESTRUCTURAL (CRPC)**

Fig. 19. Pavimentos con refuerzo continuo sin fusión estructural

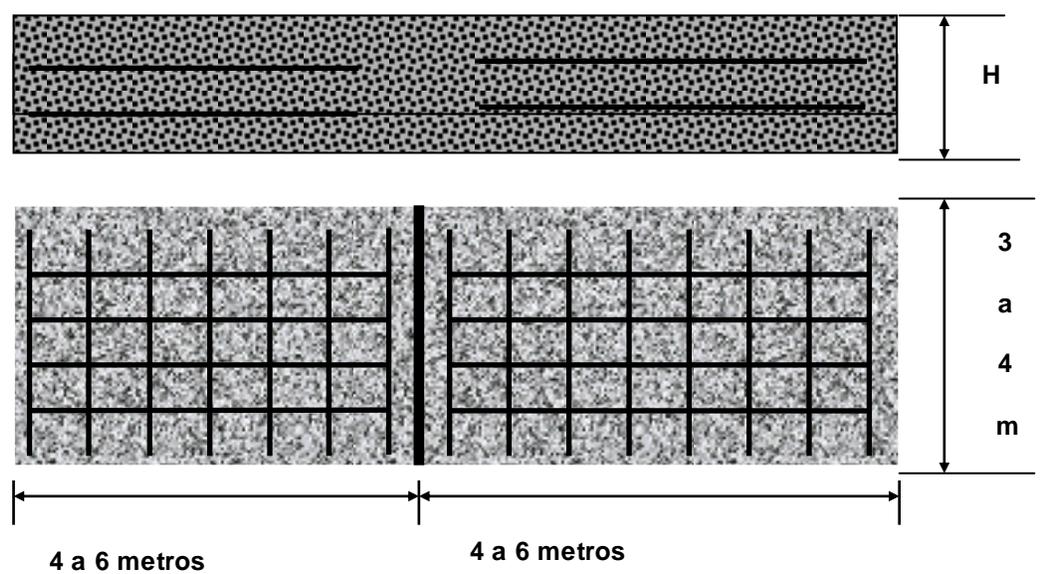
➤ **PAVIMENTOS DE CONCRETO CON REFUERZO ESTRUCTURAL**

Fig. 20. Pavimentos de concreto con refuerzo estructural

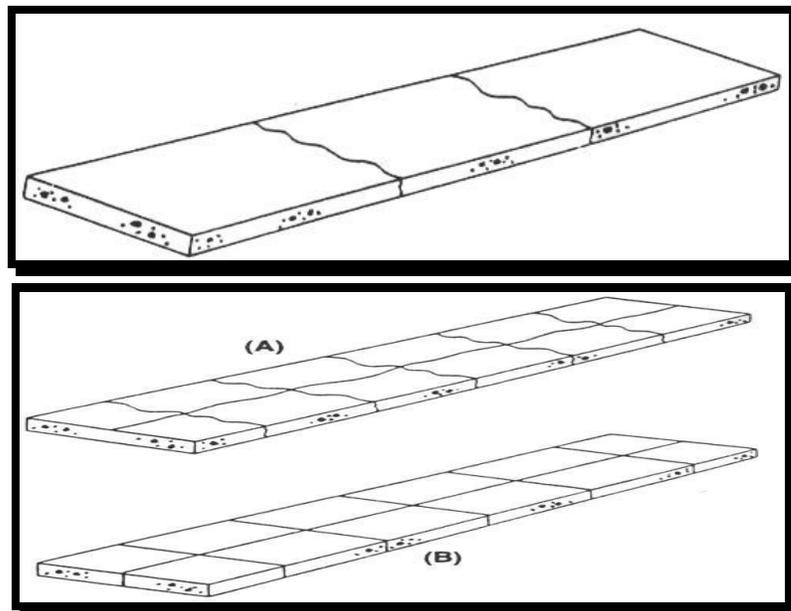
Las juntas se define como un plano de debilidad para controlar el agrietamiento o movimientos causados por gradientes de temperatura o humedad en pavimentos de concreto (ver fig. 21). Una junta puede ser elaborada en concreto fresco o en endurecido.

Fig. 21. Patrones de Agrietamiento

En la figura 21 se ilustran los patrones de agrietamiento inicial de un pavimento sin juntas, observándose en (a) el agrietamiento como resultado de los esfuerzos por cambios climáticos y por cargas aplicadas y en (b) las juntas que controlan la ubicación y geometría de las grietas.

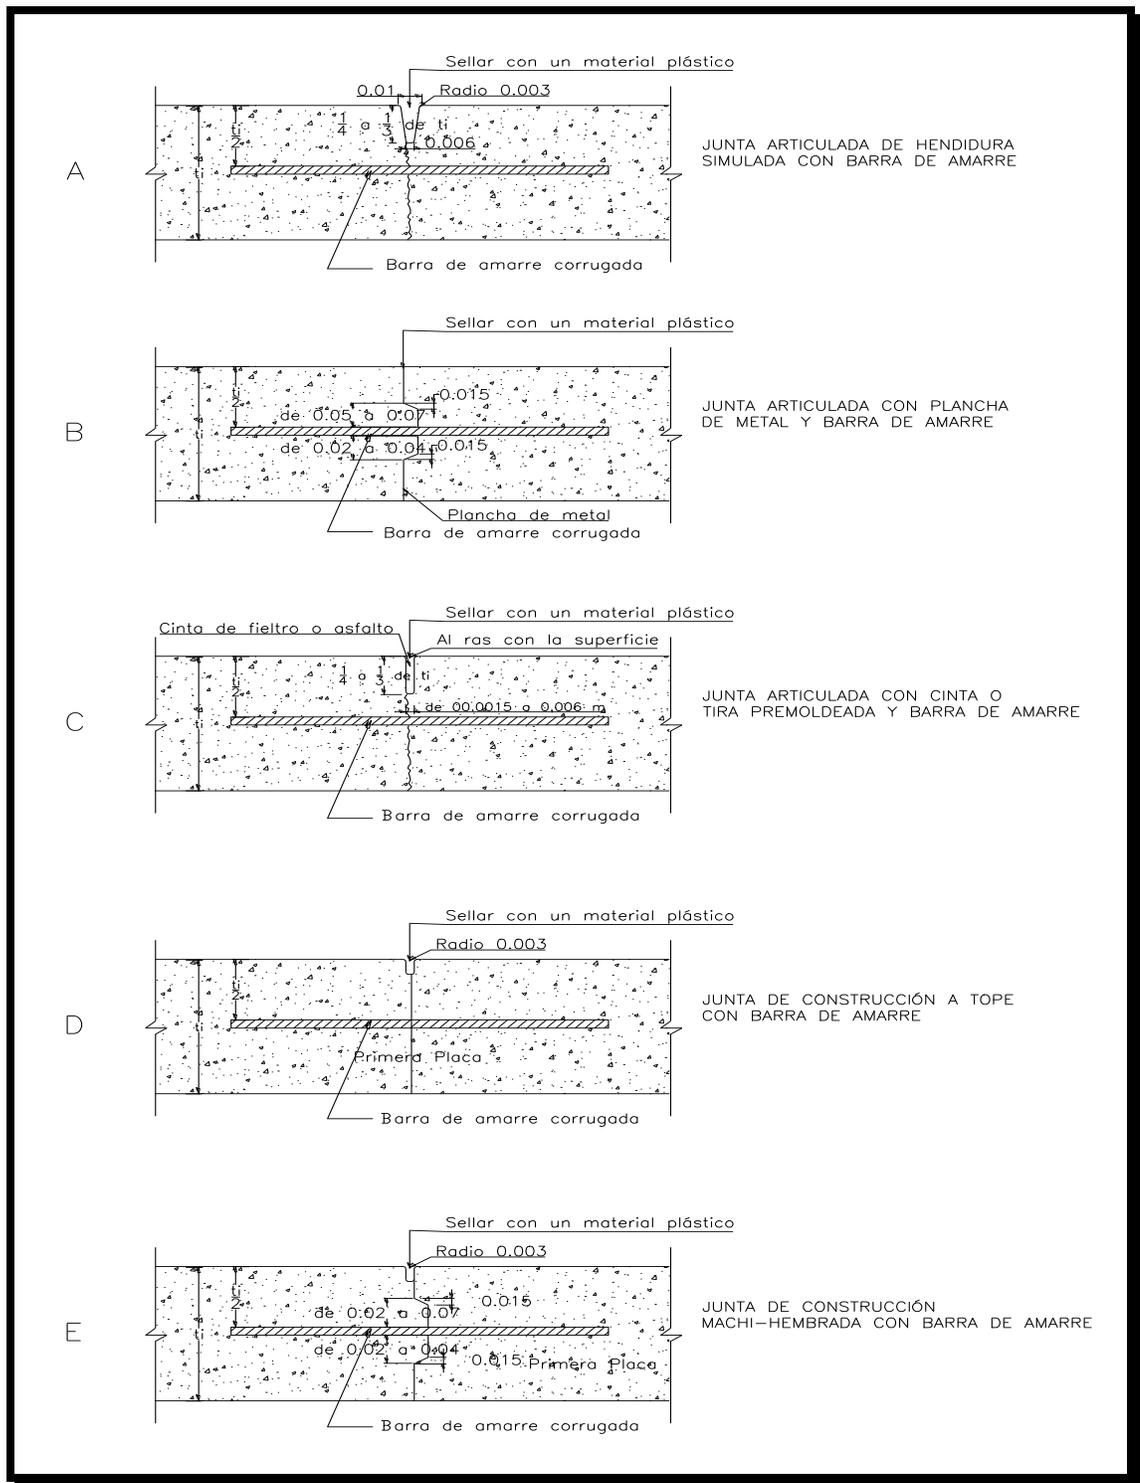
Este tipo de juntas se colocan entre las vías o carriles adyacentes y funcionan como goznes, lo que significa que, proporcionan un soporte en los bordes de cada losa que permiten la rotación entre ellas, por tanto, se origina una reducción de los esfuerzos de flexión y de esta forma se evitan grietas irregulares y de mala apariencia que dañan el pavimento.

Es de hacer notar que las juntas longitudinales no transmiten cargas pesadas a través de suelo y los movimientos de contracción y expansión no desarrollan grandes esfuerzos en el pavimento, por tanto, este tipo de juntas no crean mayores problemas en las losas (ver Fig. 22).

Fig. 22. Detalle de juntas longitudinales

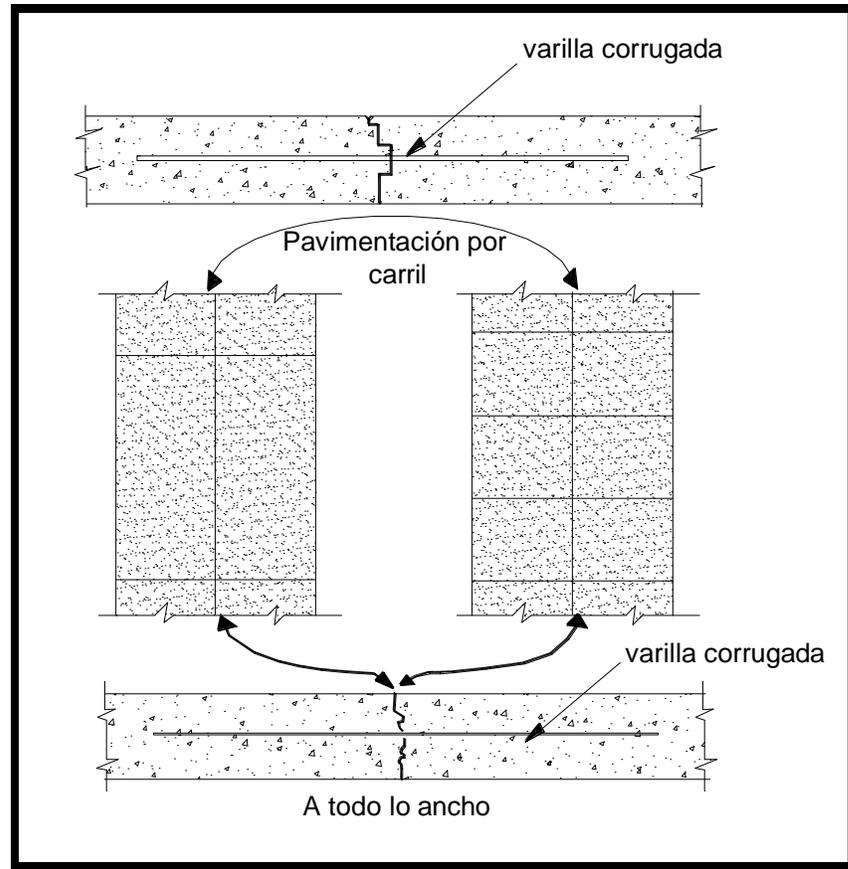
Fig. 23. Juntas longitudinales

Existen en la actualidad equipos de construcción que pueden construir el pavimento a todo lo ancho de su corona en una sola pasada, en este caso las juntas longitudinales se formarán con ranuras (ver Fig. 23).

Estas juntas generalmente llevan barras de sujeción, colocadas a la mitad del espesor para prevenir deslizamientos laterales de las losas. Cuando son más de dos juntas longitudinales (aeropistas) es suficiente poner estas barras, en cada una de las juntas próxima a las orillas del pavimento; y si el diseño de éste, es con dispositivo de transmisión de cargas, todas las juntas longitudinales se diseñaran para esta función, de las siguientes maneras:

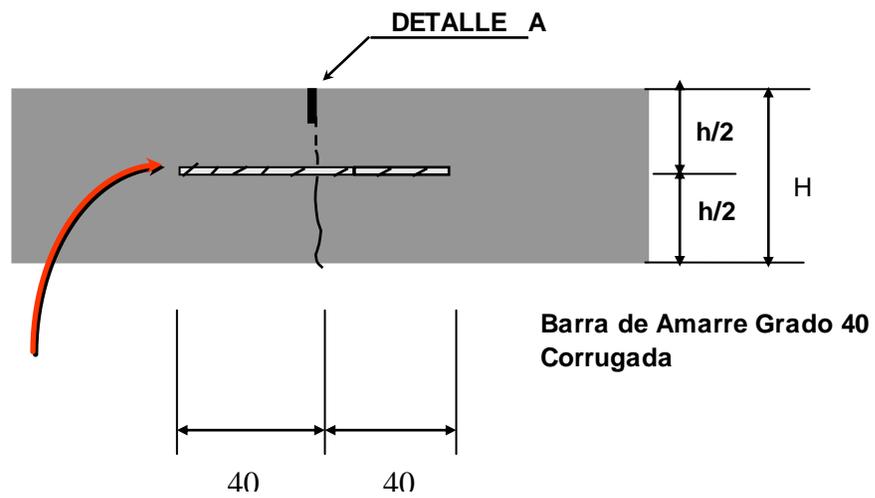
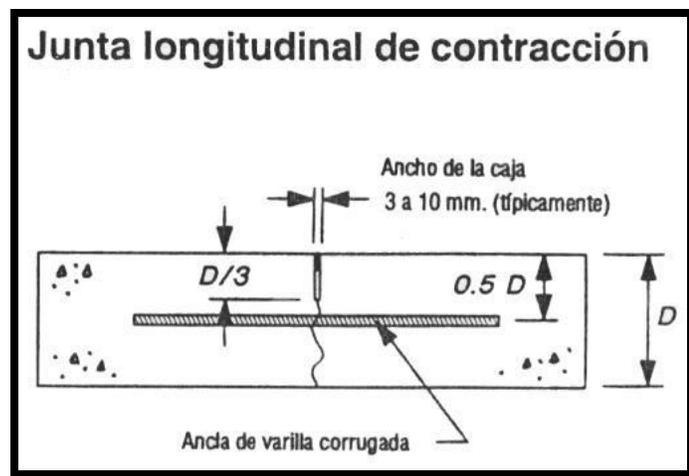
Fig. 24. Junta longitudinal de contracción

Son juntas que dividen los carriles de tráfico y controlan el agrietamiento, en lugares donde se colocan dos o más secciones de un mismo carril simultáneamente. Las juntas longitudinales de contracción sirven para dividir los carriles de tráfico y para controlar el agrietamiento donde se colocan simultáneamente dos o más anchos de carril, este tipo de juntas resulta necesarias cuando el ancho de la losa sobrepasa 4.5 metros (ver fig. 24 y 25).

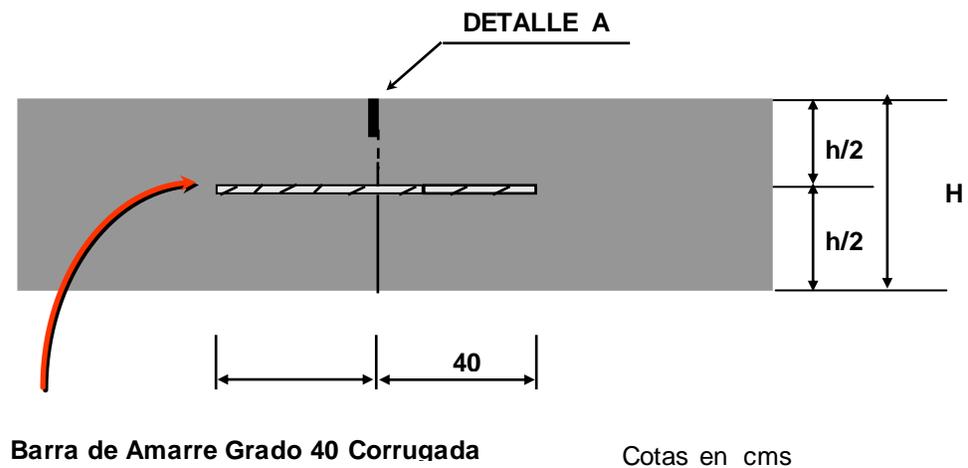
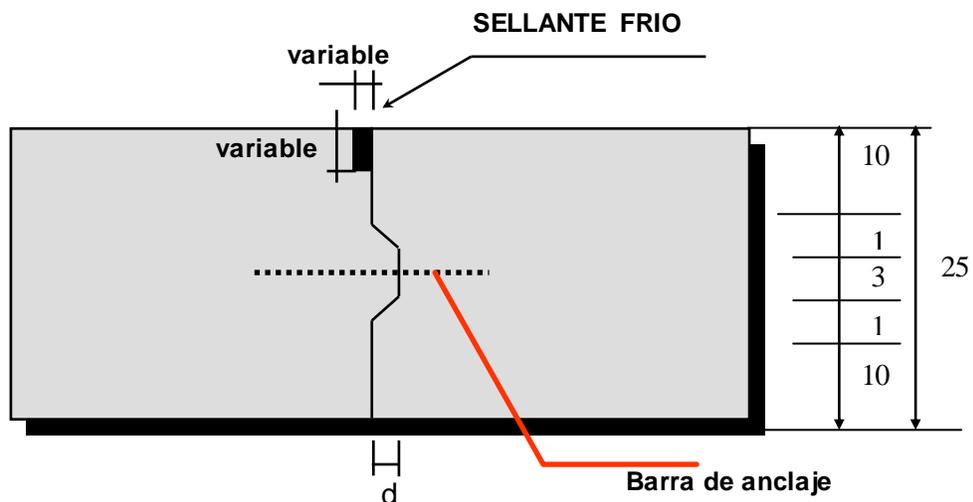
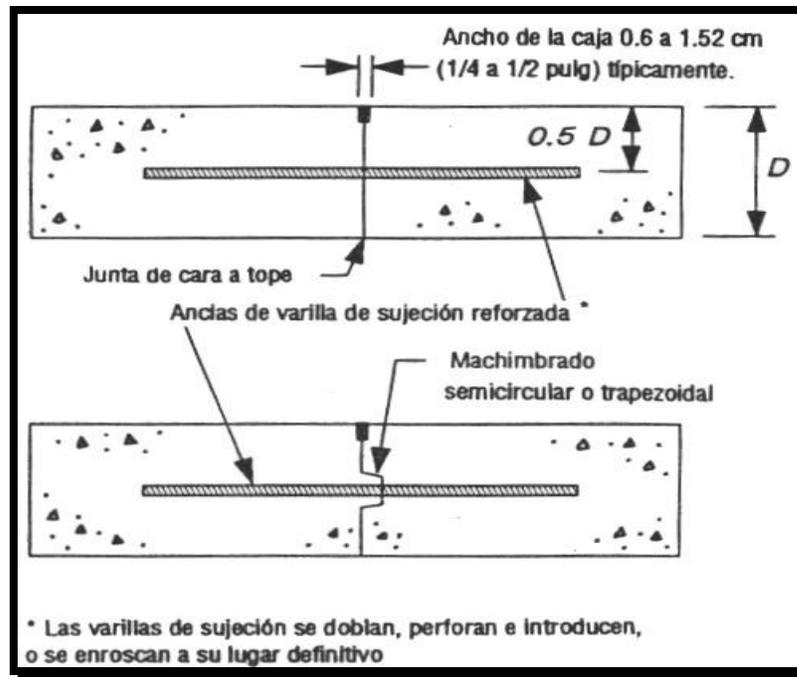
Fig. 26. Junta longitudinal de construcción

Son aquellas que sirven para unir carriles que se pavimentan con pasadas separadas. Se incluye los acotamientos de concreto y los carriles de circulación. Por medio de machimbre y/o anclas se consigue la transferencia de cargas (ver fig. 26, 27 y 28).

OBS: Dimensiones en cm
 Junta machihembrada opcional en pavimentos de más de 25 cm.

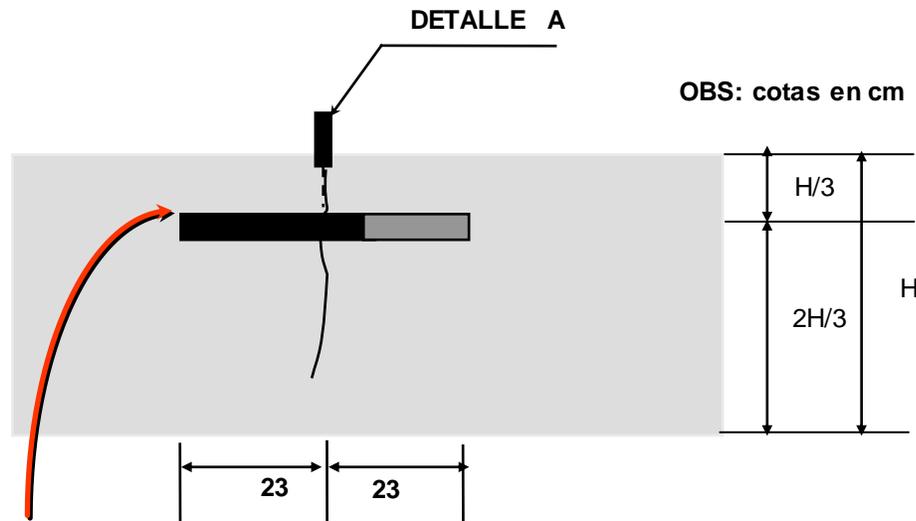
Fig. 29. Junta Transversal de Contracción

Son las juntas que se construyen transversalmente a la línea central del pavimento y están debidamente espaciadas para controlar la fisuración generada por la retracción y por los cambios de humedad y temperatura. Estas juntas, generalmente son perpendicularmente a los bordes y a la línea central del pavimento (ver fig. 29). Algunos autores recomiendan cortar las juntas de contracción con esviaje para ayudar a disminuir el impacto de las cargas dinámicas a través de las juntas, porque eliminan el paso simultáneo de las ruedas del eje sobre la junta.

Barra de transferencia (con la mitad de su longitud más 2 cm engrasada) Ø 1/8 de h cada 30 cm y de 46 cm de longitud

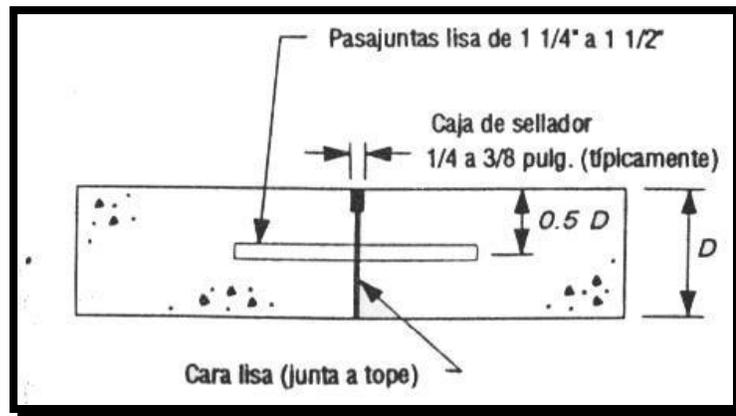
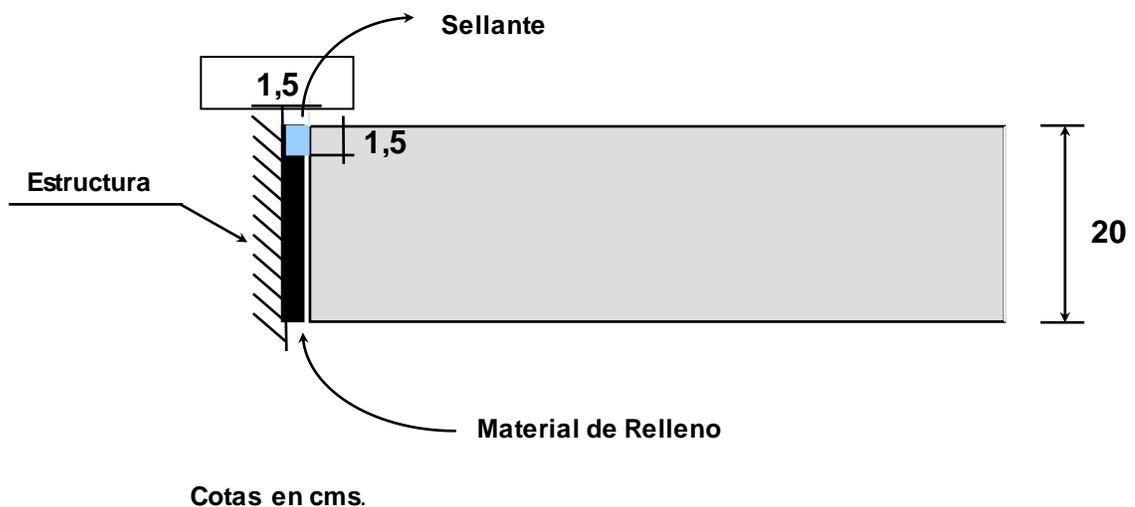
Fig. 30. Junta transversal de dilatación

Según la ACPA (Asociación Americana de Pavimentos de Concreto) son aquellas juntas que se colocan en lugares que permiten el movimiento del pavimento, sin dañar la estructura adyacente (puentes, estructuras de drenaje, etc.) o el propio pavimento (ver fig. 30 y 31). Los pavimentos para carreteras no necesitan generalmente juntas transversales de dilatación, los estudios de pavimentos carreteros en servicio y experimentales indican que las juntas de dilatación solo se requieren en estructuras fijas.

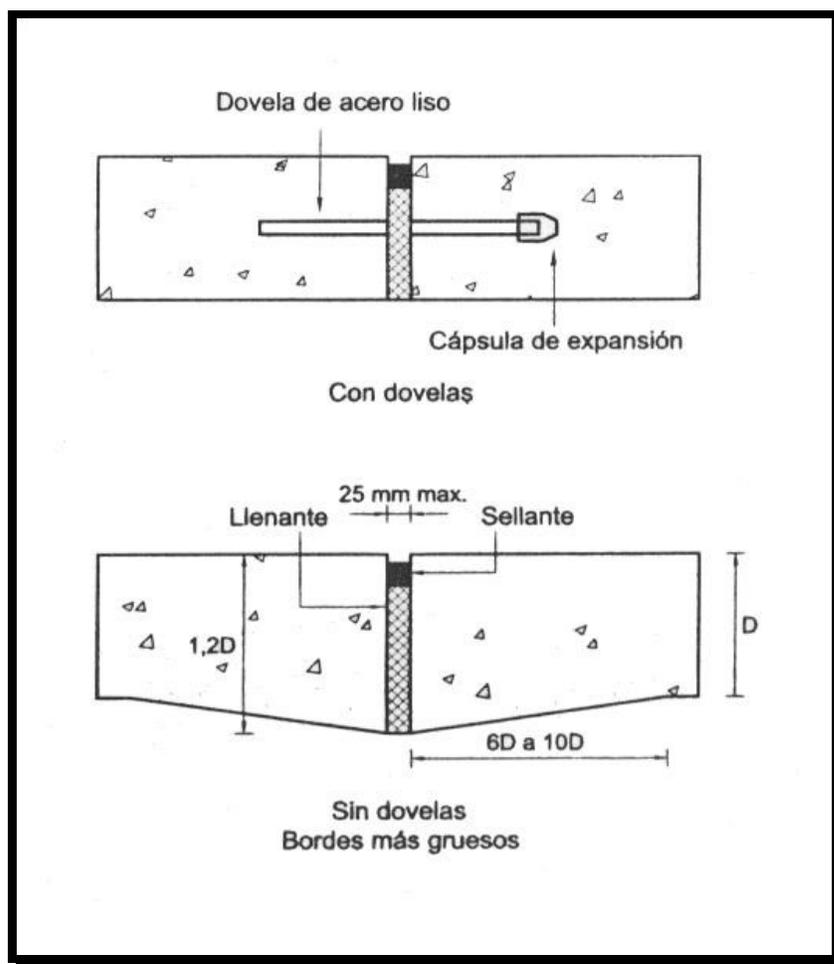
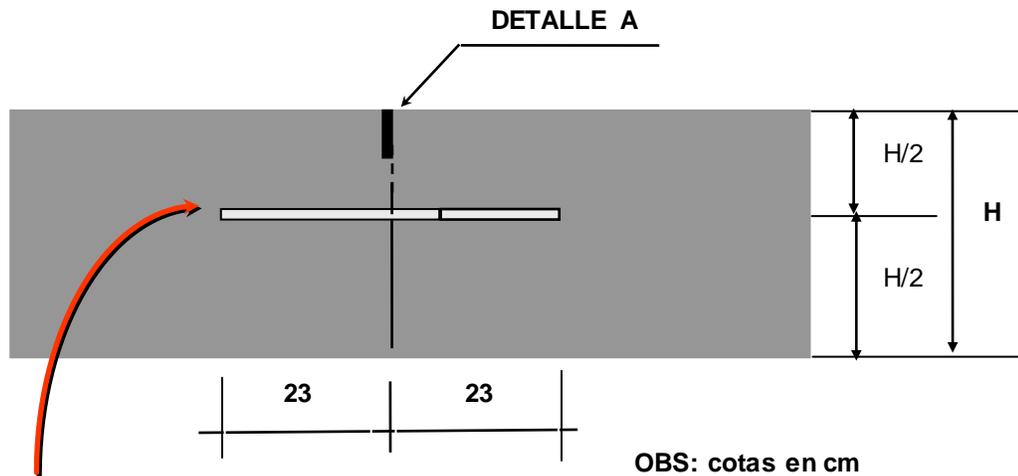
Fig. 32. Junta transversal de construcción

En caso contrario la colocación debe de hacerse dentro del tercio medio del tablero proyectado, las juntas transversales de construcción siempre se orientan perpendiculares al eje de trazo, aún cuando las juntas de contracción estén enviadas. Estas juntas se colocan, de ser posible, en el lugar donde se ha proyectado tener una junta definitiva (ver fig. 32 y 33).

Barra de transferencia (con la mitad de su longitud más 2 cm engrasada) \varnothing $1/8$ de h cada 30 cm y de 46 cm de longitud

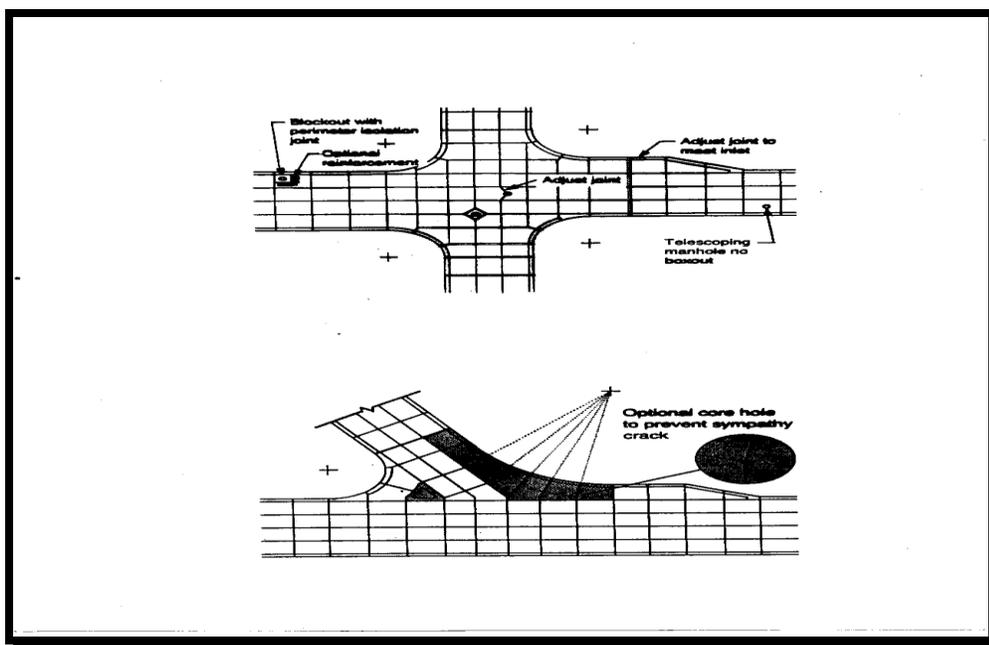
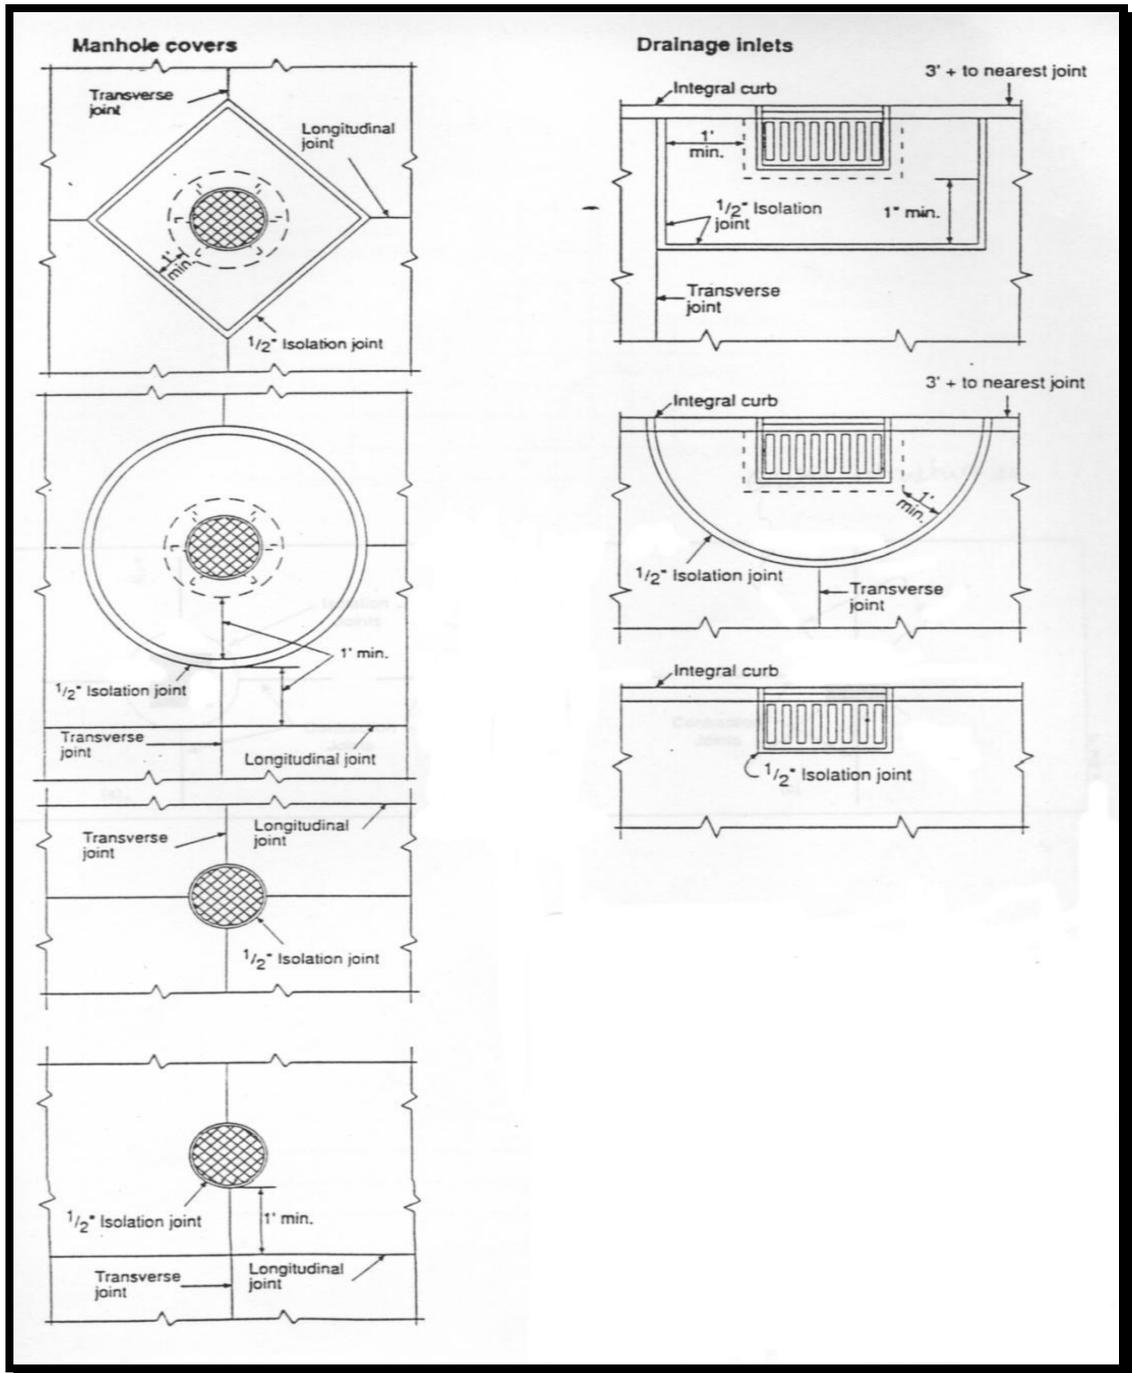
Fig. 34 Juntas especiales

Como su mismo nombre lo indica, son las juntas que se construyen en casos especiales ya sea por causas del proceso constructivo previsto o no, por nuevas construcciones o por conveniencias en la formas de trabajo de las juntas (ver fig. 34 y 35).
