**UNIVERSIDAD DE EL SALVADOR
FACULTAD DE INGENIERÍA Y ARQUITECTURA
ESCUELA DE INGENIERÍA CIVIL**

**PROPUESTA DE LA TÉCNICA DE CEPILLADO, PARA LA
REHABILITACIÓN DE LA CARRETERA PANAMERICANA DESDE LA
CUCHILLA HASTA EL DESVÍO A CIUDAD ARCE (Km. 22 - 35) QUE
CONDUCE AL DEPARTAMENTO DE SANTA ANA**

CIUDAD UNIVERSITARIA, ENERO DE 2003

Trabajo de graduación previo a la opción al grado de:
INGENIERO CIVIL

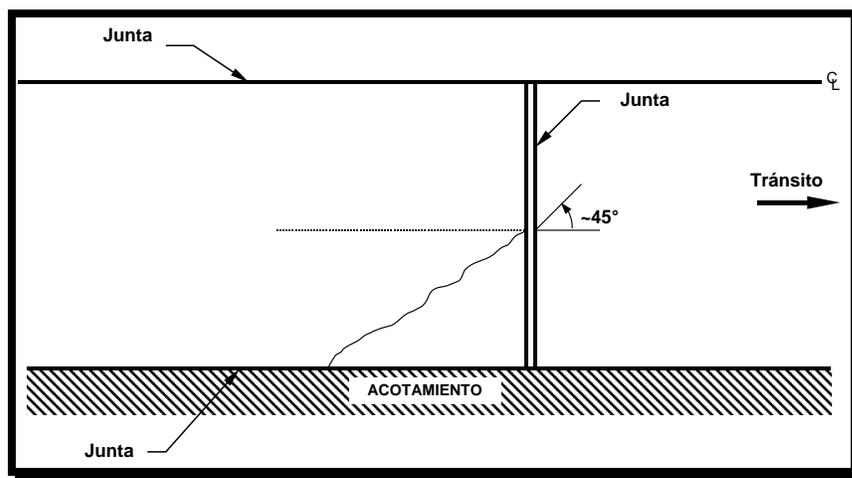
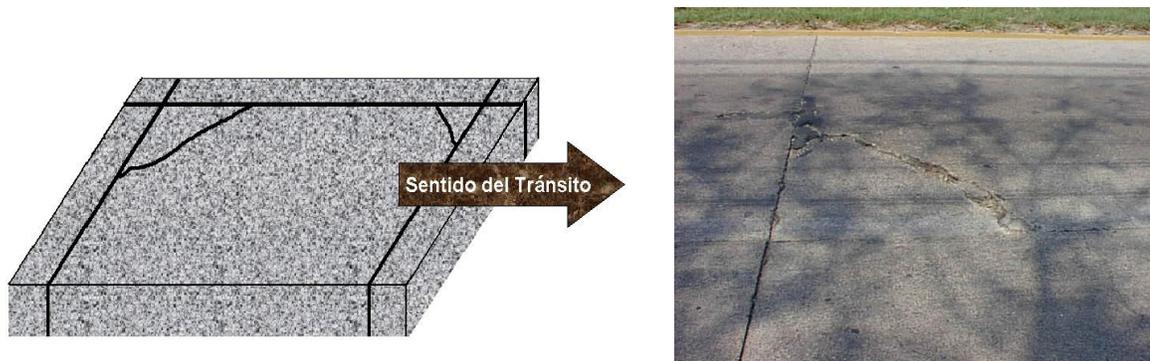
Fig. 36. Rotura de esquina

Una porción de la losa separada por una grieta que intercepta las juntas adyacentes transversal y longitudinal, describiendo un ángulo de 45° en la dirección del tránsito. La longitud de los lados varía de 0.3 m a un medio del ancho de la losa, en cada lado de la esquina. Las grietas de esquina se extienden verticalmente a través de todo el espesor de la losa.

Son causadas por la repetición de cargas pesadas (fatiga de concreto) combinadas con la acción drenante, que debilita y erosiona el apoyo de la fundación, así como también por una deficiente transferencia de cargas a través de la junta, que favorece el que se produzcan altas deflexiones de esquina.

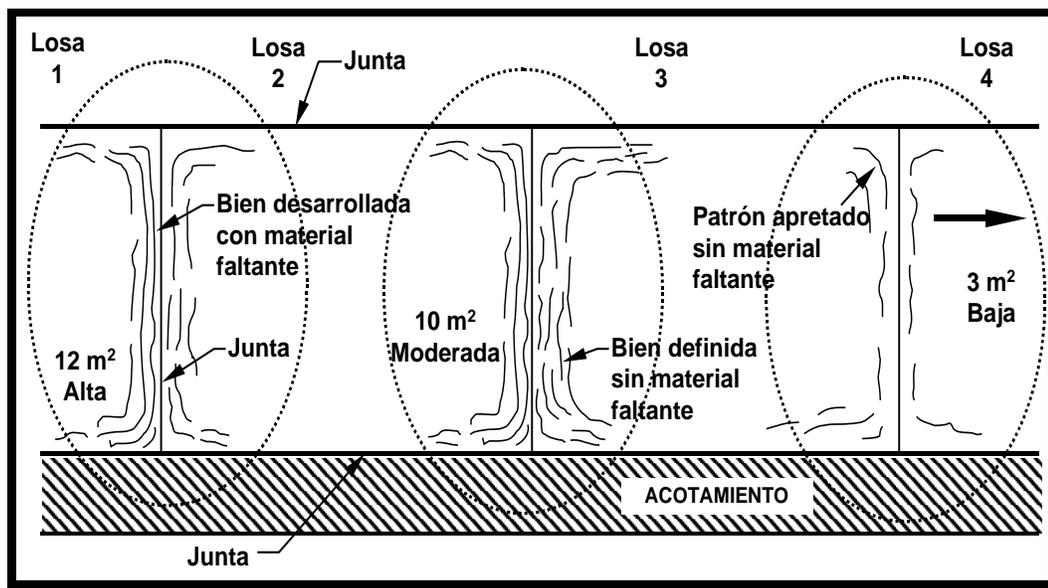
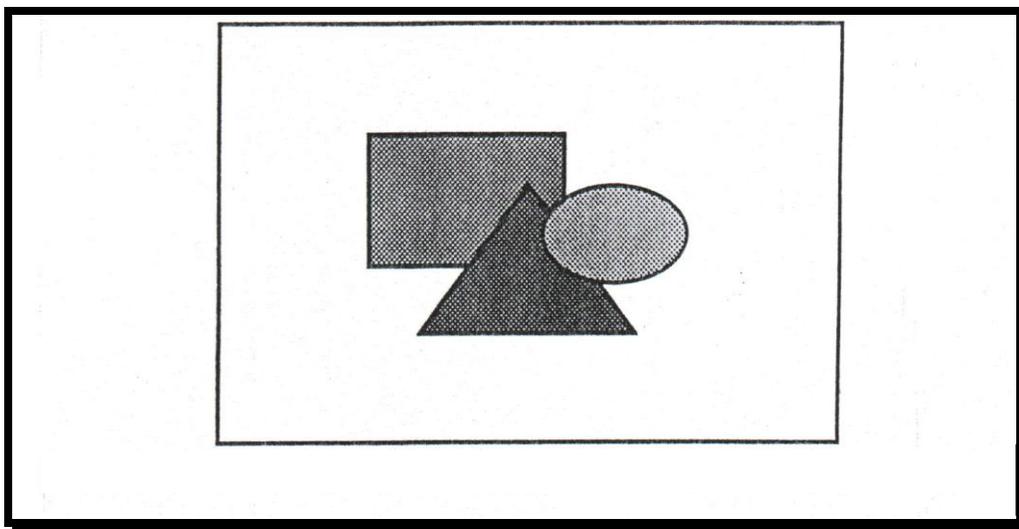
Fig. 38. Agrietamiento tipo "D"

Patrón de agrietamiento delgado cercanamente espaciado con apariencia de cuarto de luna. Ocurre adyacente a las juntas, grietas u orillas libres; con inicio en las esquinas de la losa. De coloración oscura en el patrón de agrietamiento y el área circunvecina.

- * Las grietas “D” están bien definidas.
- * Algunas piezas pequeñas del pavimento están sueltas o han sido desplazadas.

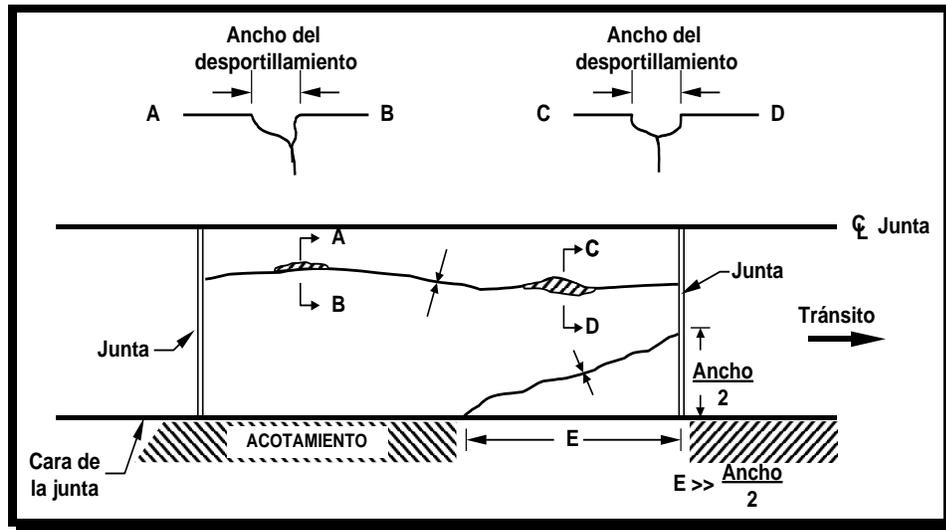
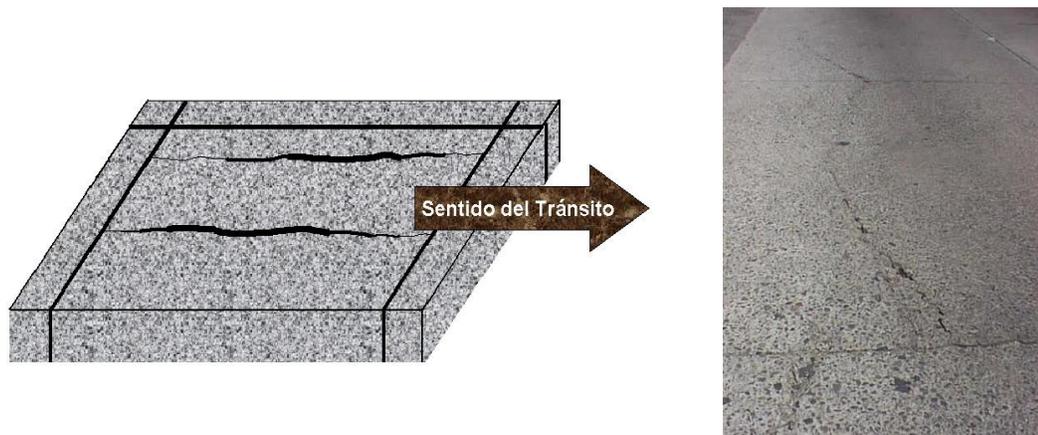
Fig. 40. Agrietamiento longitudinal

Fracturamiento de la losa que ocurre aproximadamente paralela al eje de la carretera, dividiendo la misma en dos planos.

Son causadas por la repetición de cargas pesadas, pérdida de soporte de la fundación, gradientes de tensiones originados por cambios de temperatura y humedad, o por las deficiencias en la ejecución de éstas y/o sus juntas longitudinales.

- * Grietas activas, de ancho promedio ≥ 3 mm y < 13 mm.
- * Desportillamiento < 75 mm.
- * Grietas selladas de cualquier ancho, con material de sello en condición insatisfactoria y/o desportillamiento y/o escalonamiento menor de 13 mm.

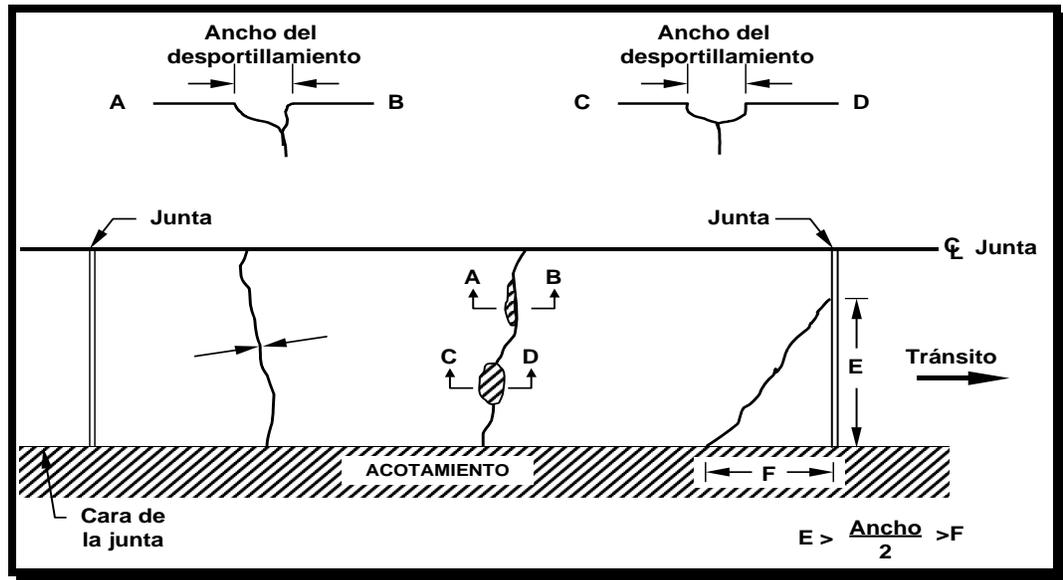
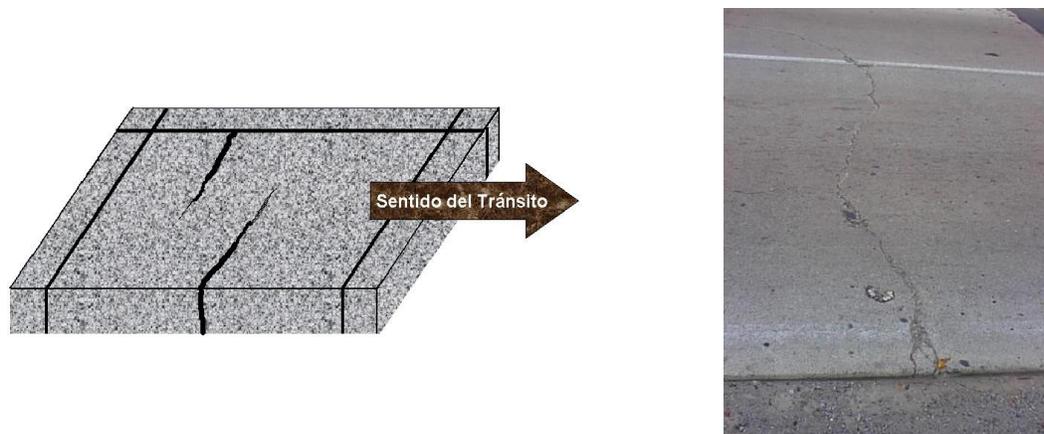
Fig. 42. Agrietamiento transversal

Fracturamiento de la losa que ocurre aproximadamente perpendicular a la línea central del pavimento, o en forma oblicua a éste, dividiendo la misma en dos planos.

Son causadas por una combinación de los siguientes factores: excesivas repeticiones de cargas pesadas (fatiga del concreto), deficiente apoyo de las losas, asentamientos de la fundación, excesiva relación longitud/ancho de la losa o deficiencias en la ejecución de éstas.

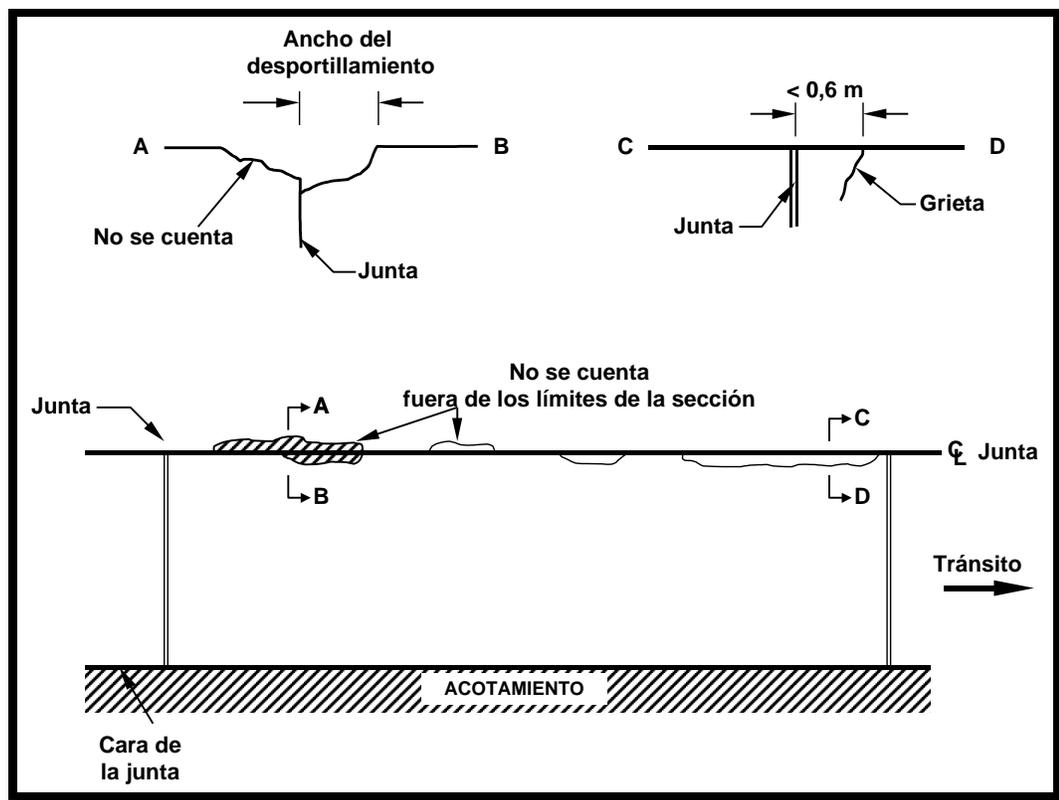
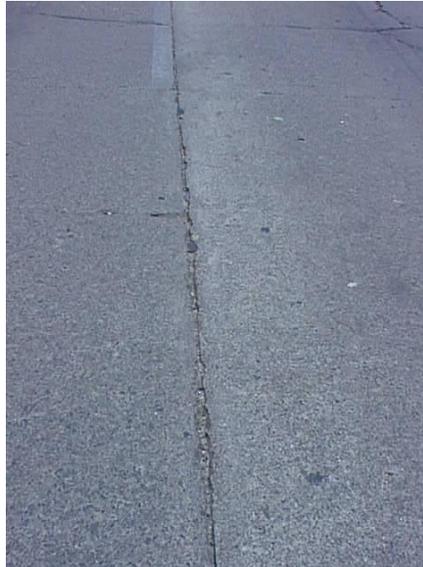
Fig. 46. Desportillamiento de las juntas longitudinales

Se registra la longitud en metros de los desportillamientos de la junta longitudinal para cada nivel de severidad.

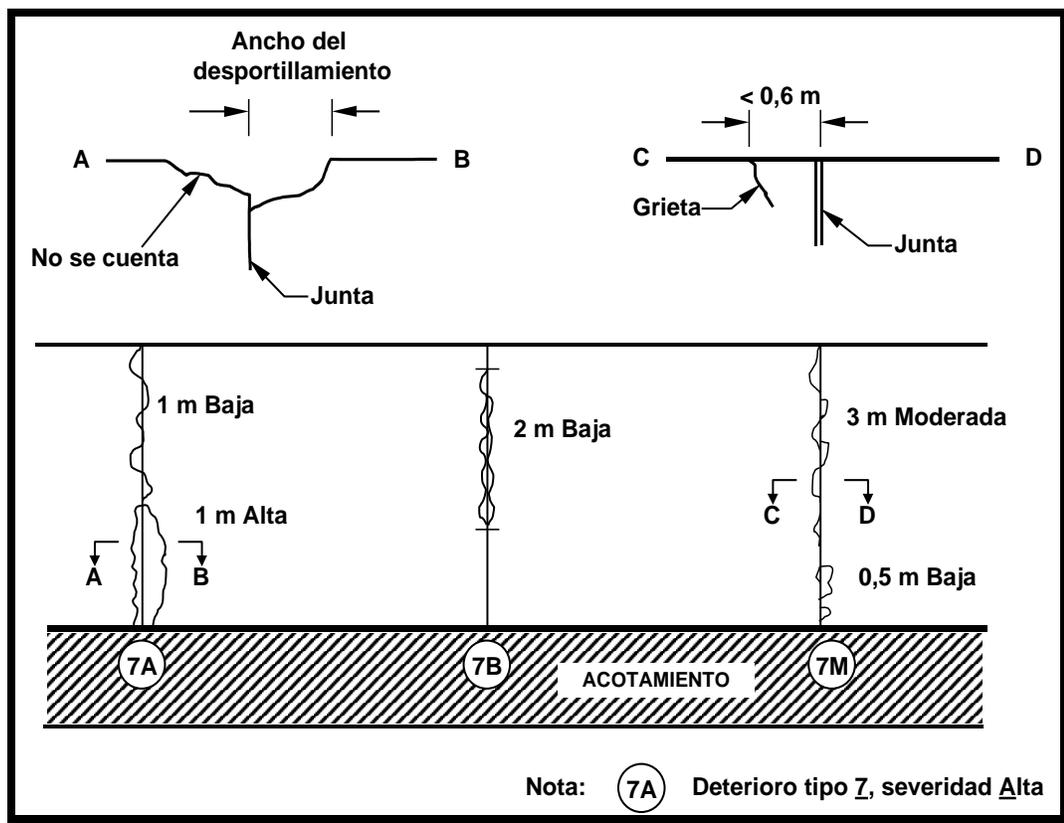
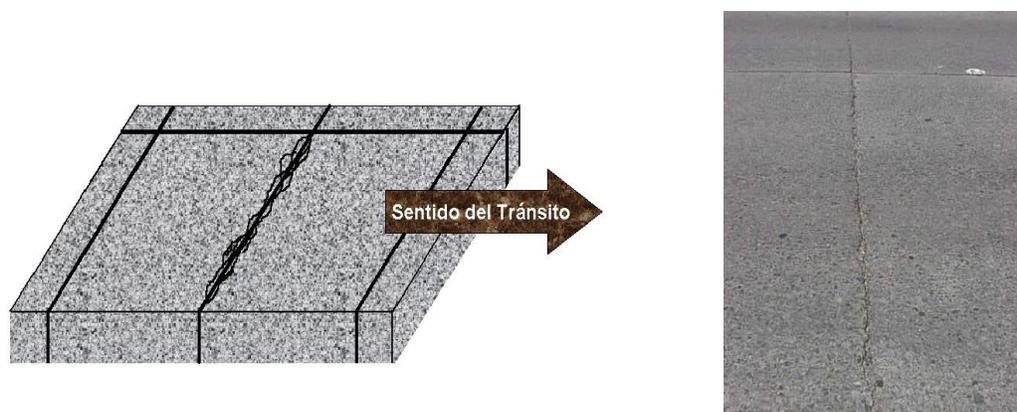
Fig. 48. Desportillamiento de las juntas transversales

Se registra el número de juntas transversales afectadas para cada nivel de severidad. Se clasifica toda la junta transversal en el nivel más alto de severidad presente en al menos 10% del total de la longitud de la junta.

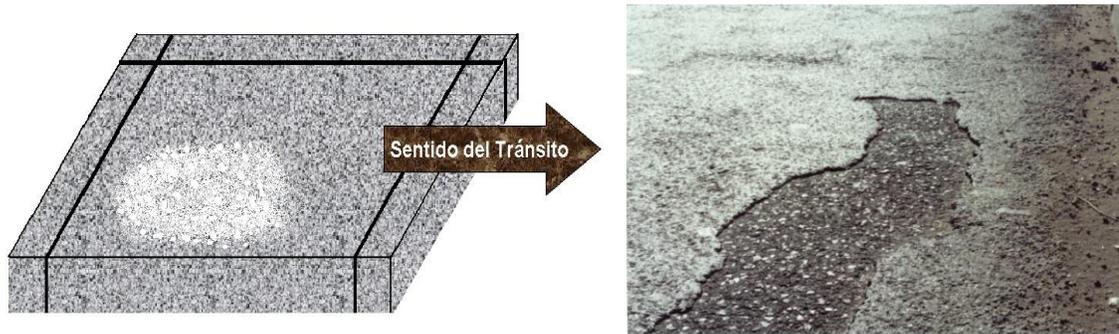
Fig. 51. Escamadura

Se miden en términos de losas afectadas. Una vez identificada la severidad de la falla, se registra como una losa con su grado de severidad correspondiente. Se totaliza el número de losas afectadas en la muestra o sección para cada nivel de severidad.

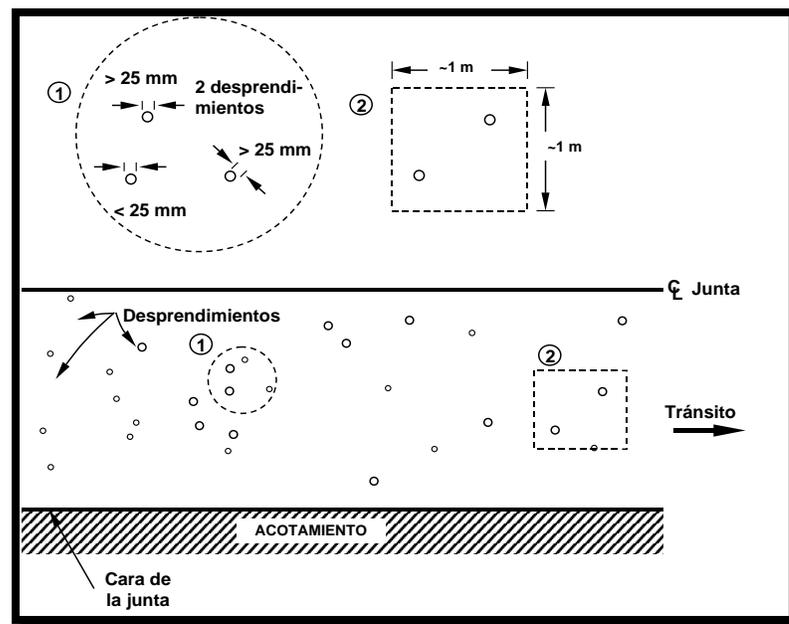
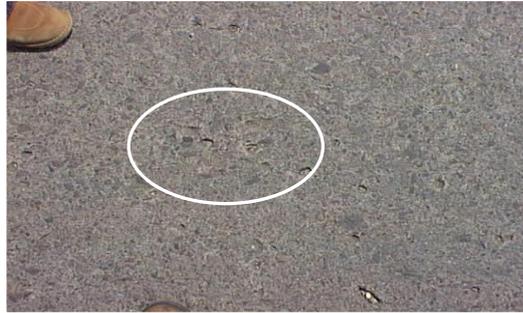
Fig. 53. Desprendimientos

Se registra el número de desprendimientos por metro cuadrado.

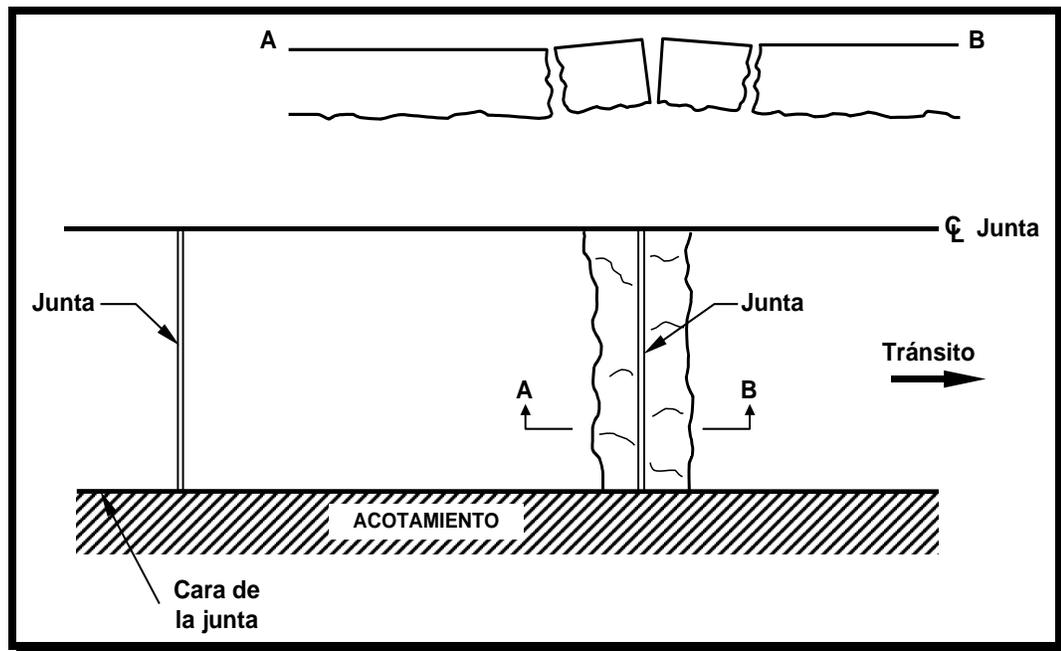
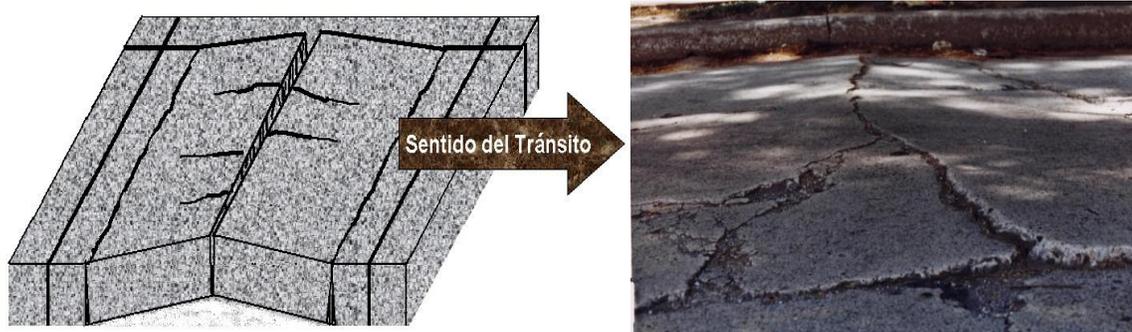
Fig. 55. Estallamientos

- * Estallamiento en grieta cuenta como una losa afectada.
- * Estallamiento en juntas se cuenta como dos losas afectadas.

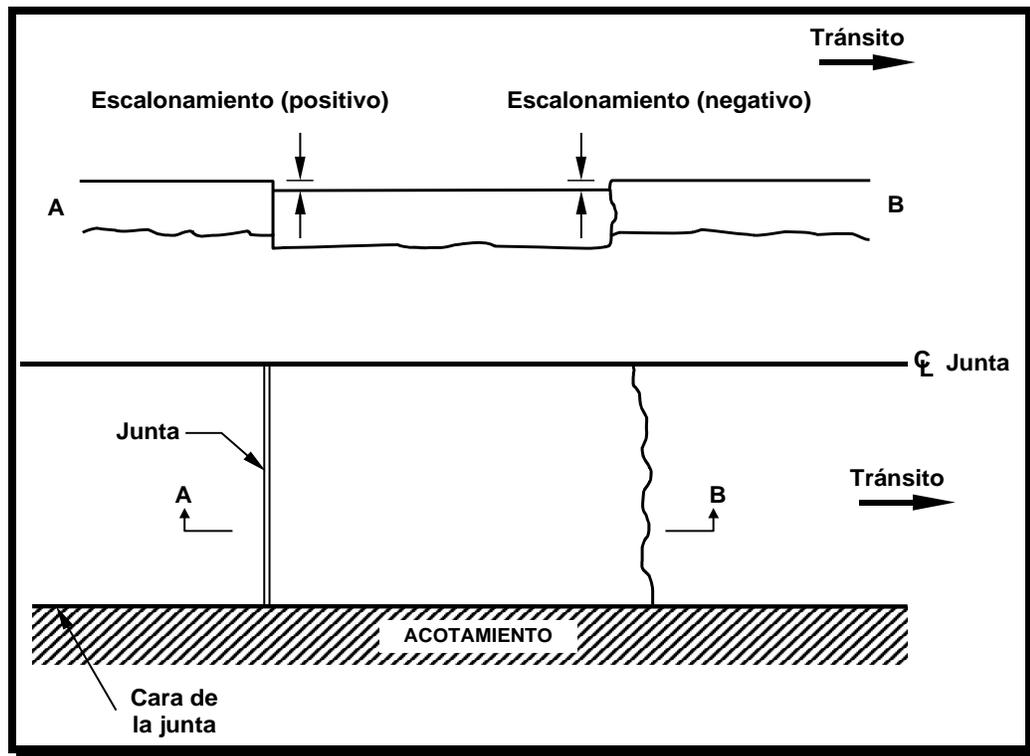
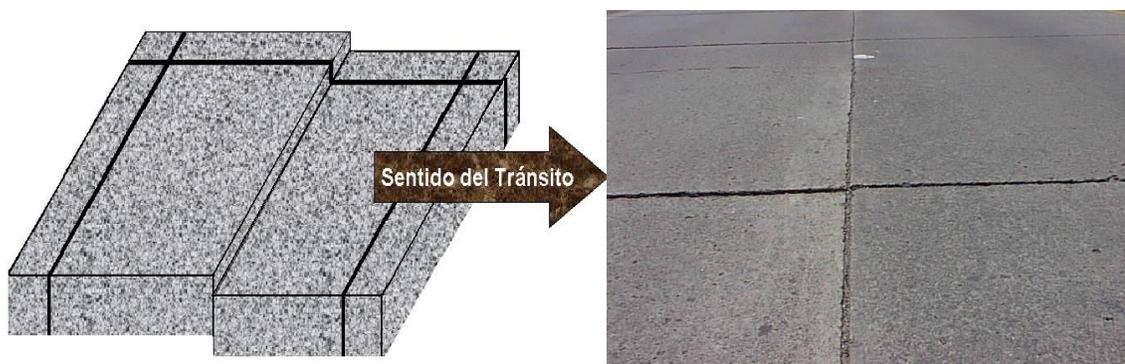
Fig. 57. Escalonamiento de juntas transversales y grietas

Si la losa de “aproximación” es más alta que la losa de salida, se registra el escalonamiento como positivo (+) y si la losa de “acercamiento” es más baja se registra el escalonamiento como negativo (-).

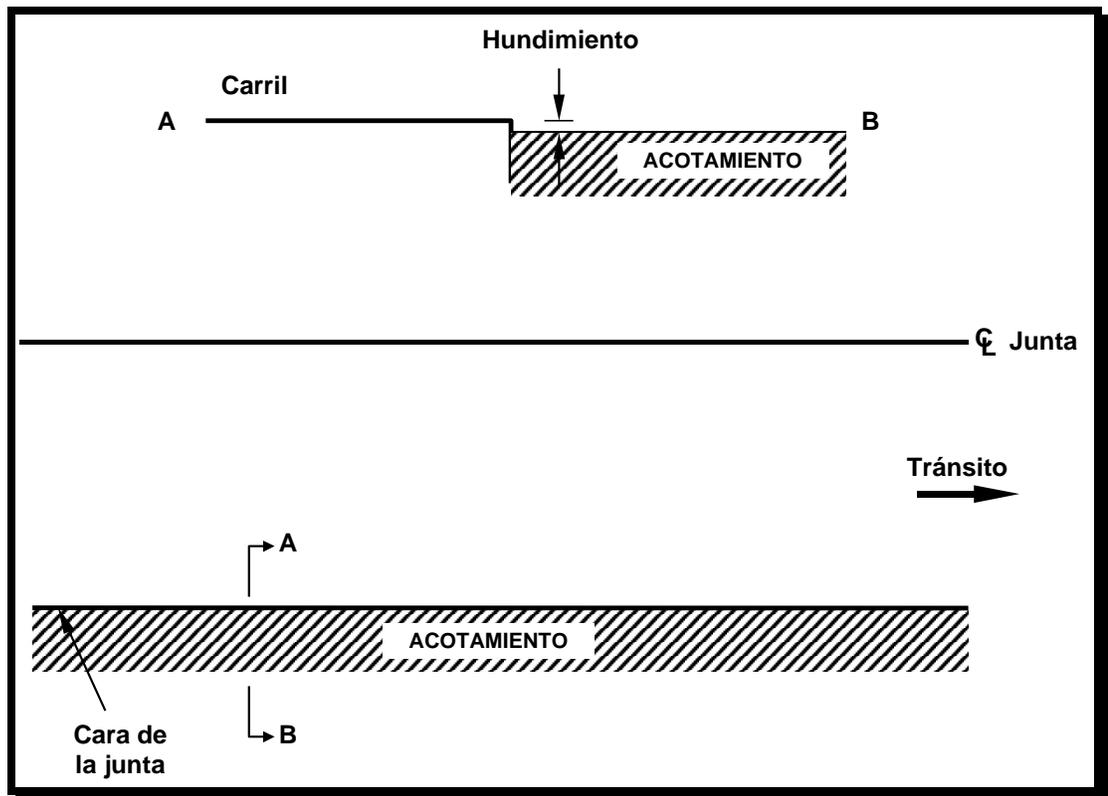
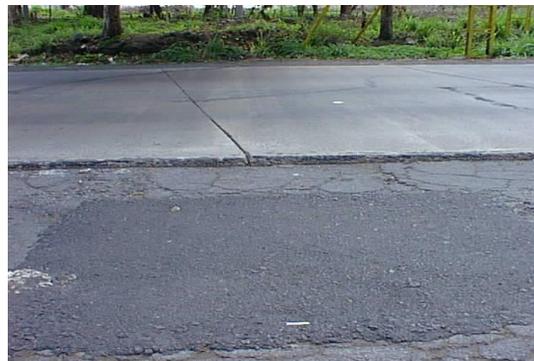
Fig. 59. Hundimiento carril-acotamiento

Si la superficie recorrida es más baja que el acotamiento, se registra como negativa (-).

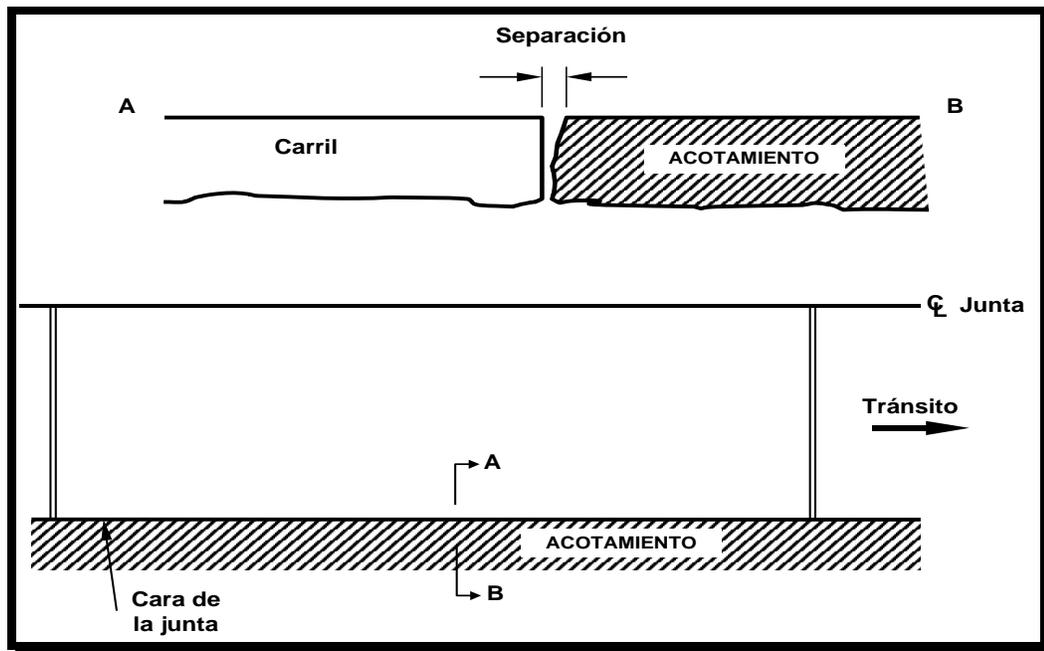
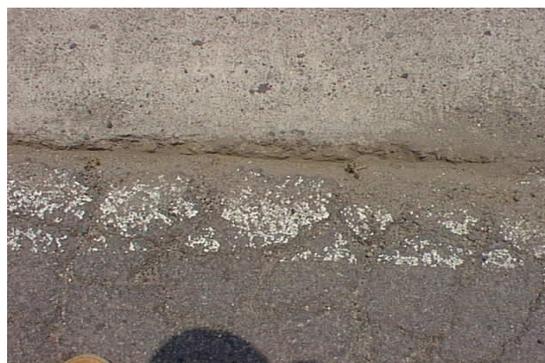
Fig. 61. Separación carril-acotamiento

Se registra en milímetros al milímetro más cercano, en intervalos de 15 m a lo largo de la junta carril-acotamiento. Se indica si la junta está bien sellada (sí o no) en cada separación.

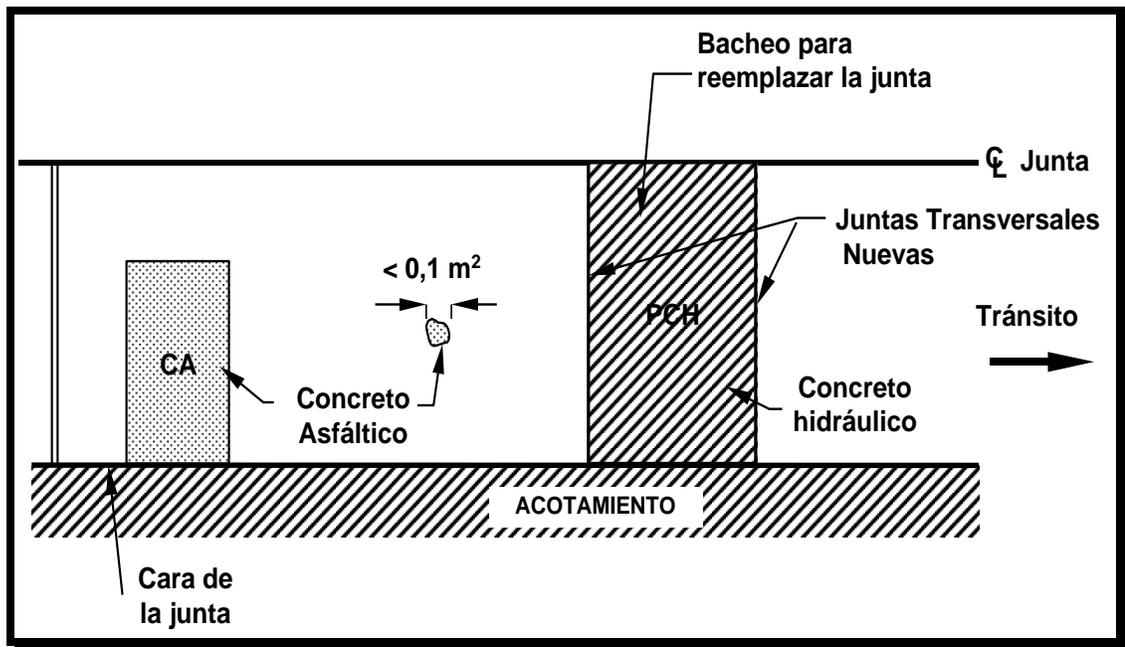
Fig. 63. Bacheo/daño del bacheo

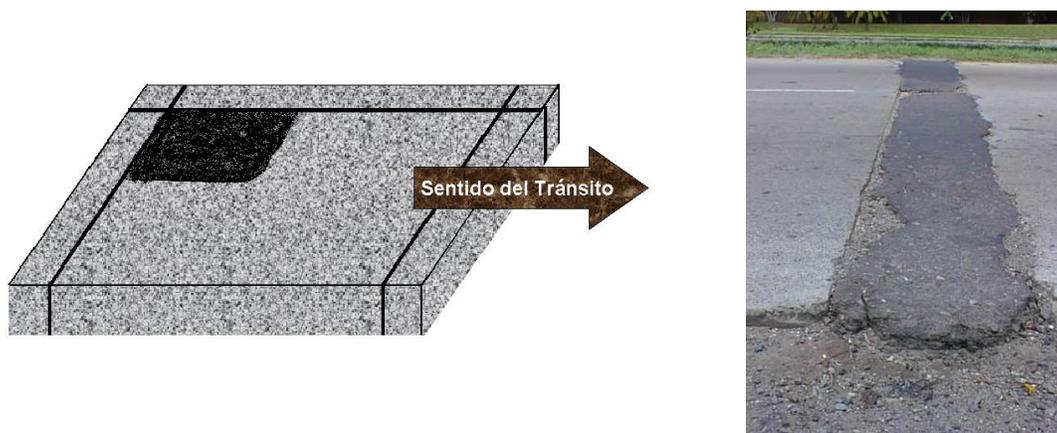
Fig. 64. Bacheo con severidad alta

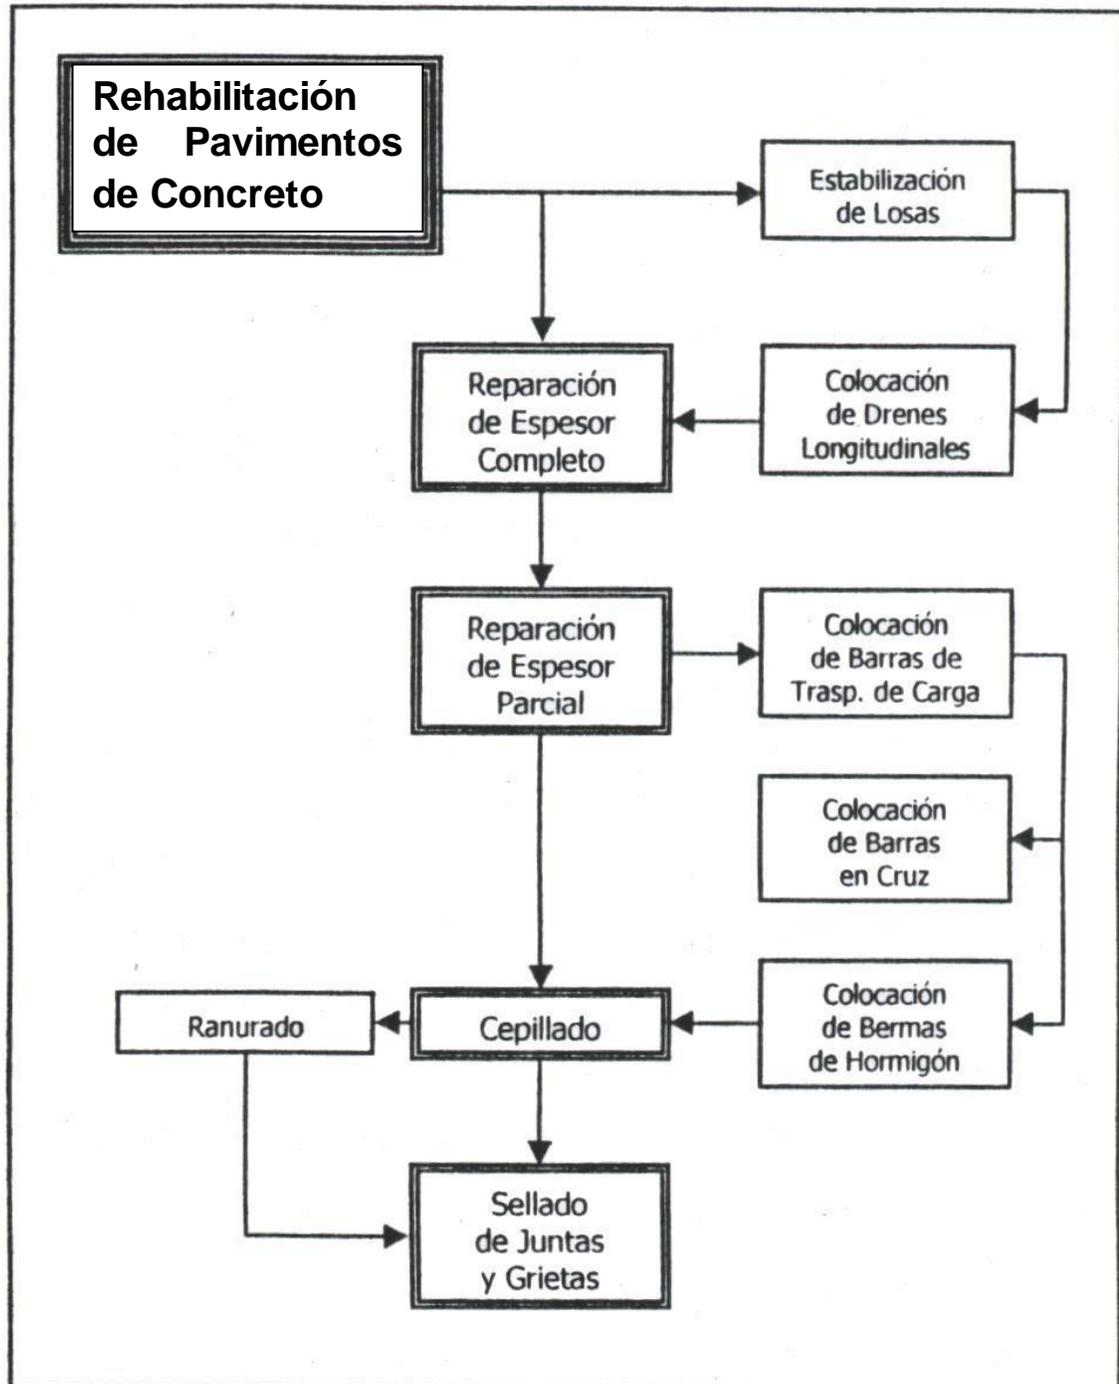
Fig. 65. Secuencia de aplicación de las técnicas de RPC.

No todos los proyectos requieren de cada procedimiento, pero la secuencia se debe mantener. Los procedimientos más comunes se destacan con recuadros dobles

Para un buen programa de RPC es indispensable la apropiada elección de las técnicas disponibles, ya que la secuencia del trabajo es muy importante en un proyecto integral de RPC, como se muestra en la figura 65. Por ejemplo la estabilización de losas y la colocación de drenes longitudinales deben preceder a la reparación de espesor completo o parcial, la colocación de bermas de concreto, y el refuerzo en cruz, deben preceder al cepillado. El ranurado y el resello de juntas se aplican después de cepillado para asegurar una adecuada profundidad del ranurado y sellado.

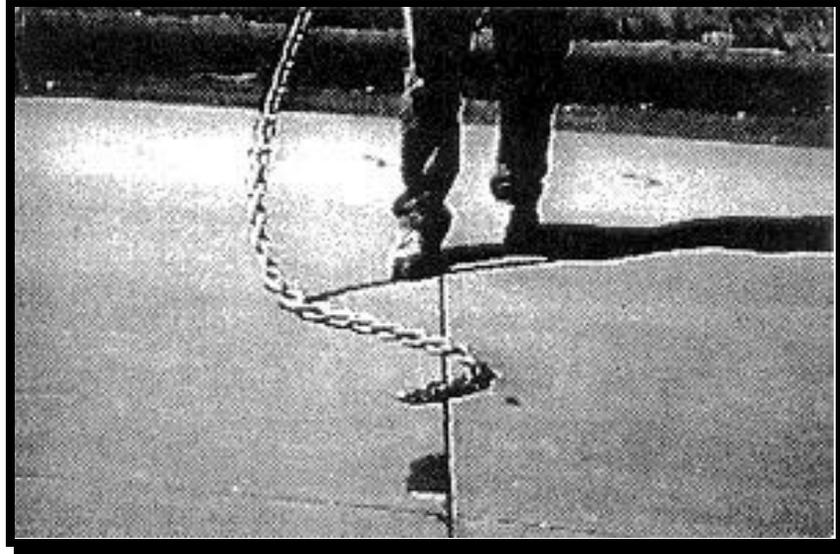
Fig. 66. Recorrido con una cadena de las zonas probables de reparar

El primer paso antes de hacer cualquier reparación es buscar en la superficie del concreto áreas deterioradas. A menudo estas áreas resultan de grietas en el concreto que podrían no ser visibles desde la superficie. La localización de zonas deterioradas, se realiza mediante el golpeteo de la superficie del concreto con una varilla de acero, un martillo de bola o arrastrando una cadena a lo largo de la superficie (ver fig. 66), un sonido metálico firme indica concreto bueno, mientras que un sonido hueco indica concreto pobre. Se inicia golpeando el pavimento a lo largo de las juntas transversales o grietas y cualquier área de la mitad de la losa que exhiban desportillamientos visible o escamaduras severas.

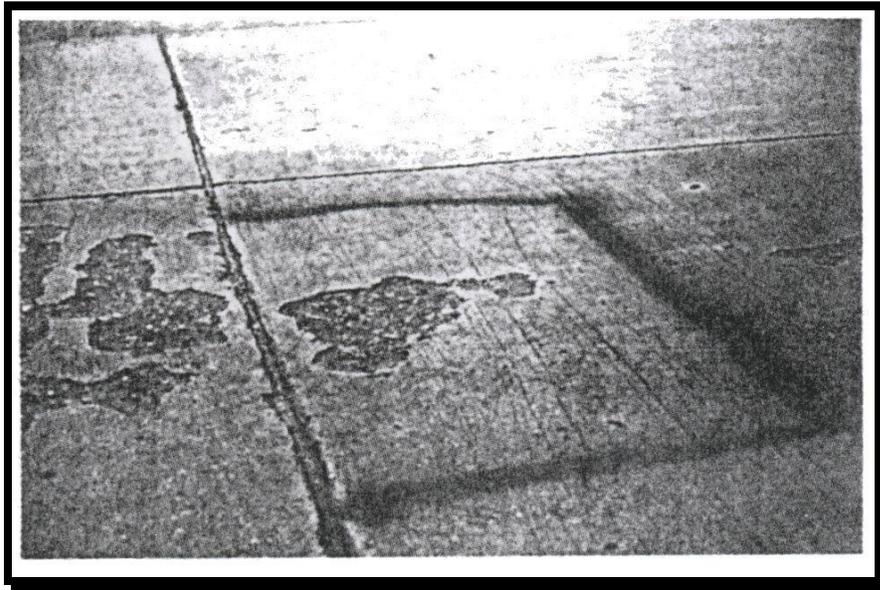
Fig. 67. Marcado de los límites de una reparación con pintura en aerosol

Para asegurar la remoción de todo el concreto en mal estado, los límites del área a reparar se deben extender más allá de las zonas deterioradas, éstas deben marcarse con pintura en aerosol luminosa y coloreada definiendo formas cuadradas o rectangulares de remoción, ya que las áreas irregulares y esquinas interiores pueden causar el desarrollo de grietas (ver fig. 67). Deben usarse las siguientes reglas para determinar cuándo, cómo, dónde localizar y marcar los límites de la reparación:

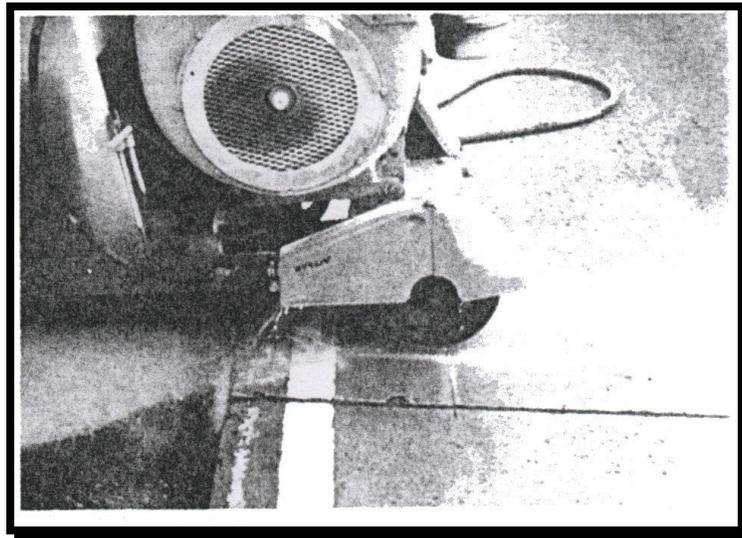
Fig. 68. Aserrando los límites del parche

Para remover el concreto descascarado o deteriorado mediante el aserrado y cincelado, se debe efectuar un corte con una sierra alrededor del perímetro del área a reparar (ver fig. 68). Esto proporcionará una pared vertical en los bordes de la reparación y dará la profundidad suficiente para otorgar integridad al parche. El corte de la sierra debe tener una profundidad mínima de 25 a 50 mm. En muchas oportunidades se hacen cortes adicionales con la sierra, dentro del área de reparación para facilitar la remoción por cincelado.

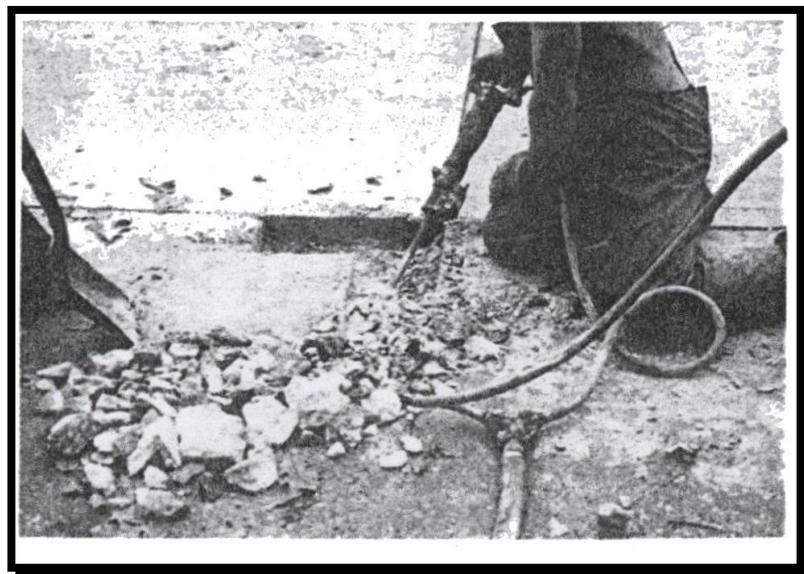
Fig. 69. Cincelado del material dentro del área del parche

La superficie del área a reparar, se debe remover en una profundidad mínima de 40 mm con herramientas neumáticas ligeras hasta que quede expuesto el concreto sano (como se observa en la fig. 69). En donde los parches sean grandes, la mayor parte de su área también se puede fresar usando una máquina de fresado en frío de tamaño pequeño. Sin embargo, la remoción final hasta los límites del corte de sierra requerirán del uso de herramientas neumáticas ligeras.

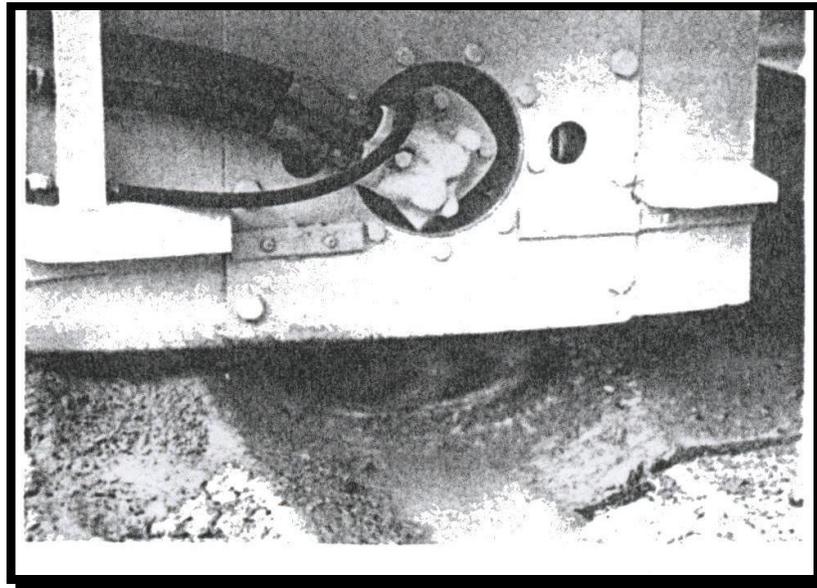
Fig. 70. Remoción del material del área del parche con una máquina de fresado en frío

La remoción del concreto desportillado o deteriorado mediante el fresado en frío es especialmente efectivo cuando la reparación se extiende a todo el ancho del carril o a la mayor parte de él. Para esto se requerirá de un equipo de fresado en frío con puntas de carburo (ver fig. 70). Las máquinas de fresado deben estar equipadas con un aparato para detenerse a una profundidad preestablecida con el objeto de evitar remociones excesivas y un posible daño a las barras de acero, en el caso que existan. Después de hacer el fresado, el fondo del área de la reparación se debe inspeccionar por resonancia para asegurar que todo el material en mal estado se haya removido. Cualquier material restante en mal estado se debe soltar con cincel; también se debe tener en cuenta la posibilidad de que se necesite hacer una reparación de todo el espesor.

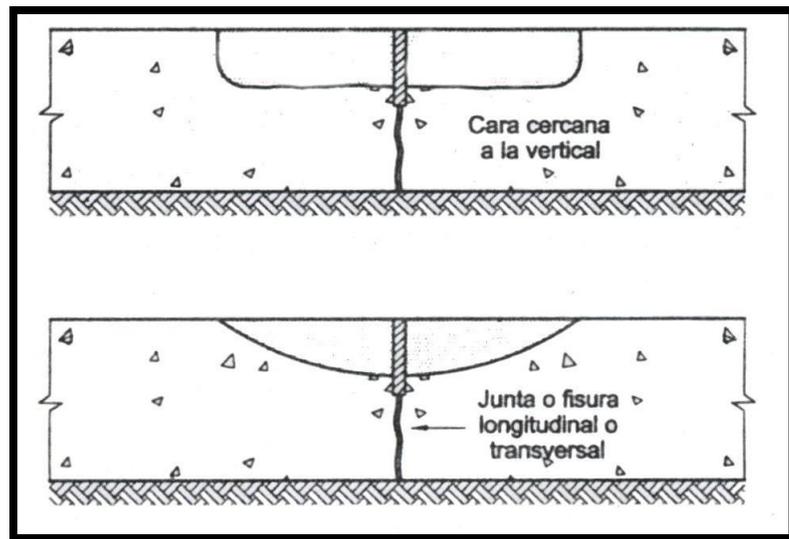
Fig. 71. Perfil de reparación de profundidad parcial en la que se usó equipo de fresado para la remoción

Cuando se hace el fresado las paredes no quedan verticales (ver fig. 71) y las experiencias indican que el concreto delgado, o en forma de cuña a lo largo del perímetro de la reparación tiene tendencia a desprenderse. Esto también ocurre cuando se usa un martillo neumático para formar los límites del parche y los bordes no quedan parejos. La aparición de desportillamientos en los bordes ahusados dejados por un procedimiento de fresado no ha constituido un problema.

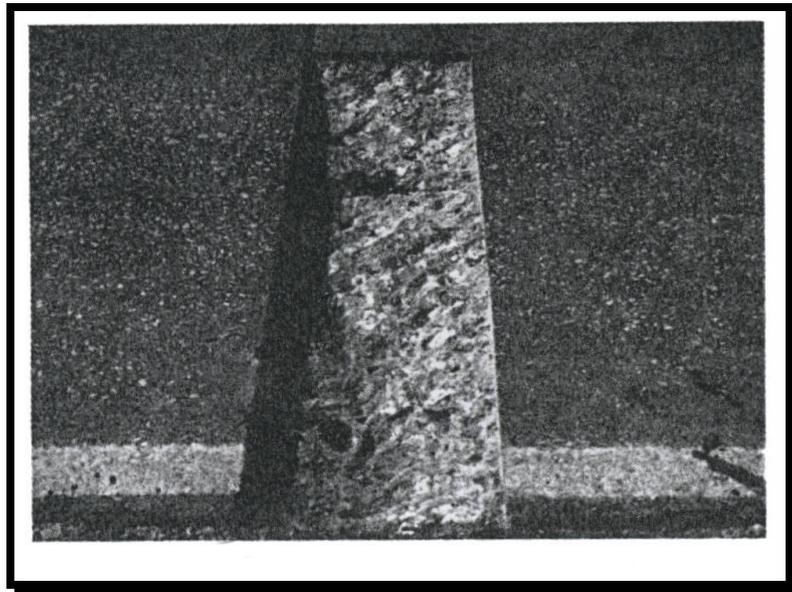
Fig. 72. Trabajo preliminar completo y parche listo para la colocación y acabado del concreto

Todos los residuos de arena se deben remover usando un chorro de aire a presión por unos instantes antes de la colocación del adherente. El equipo de aire a presión se debe revisar para que no desprenda aceite, debido a que el aceite rociado con el aire contaminará las paredes del parche e impedirá la adherencia y el buen comportamiento de la reparación. Se puede comprobar la calidad del aire poniendo una tela seca sobre la boquilla, dejando salir una pequeña cantidad de aire e inspeccionando la tela en busca de manchas de aceite. Después de la limpieza con aire a presión, la superficie a reparar queda lista para la colocación del material (ver fig. 72).

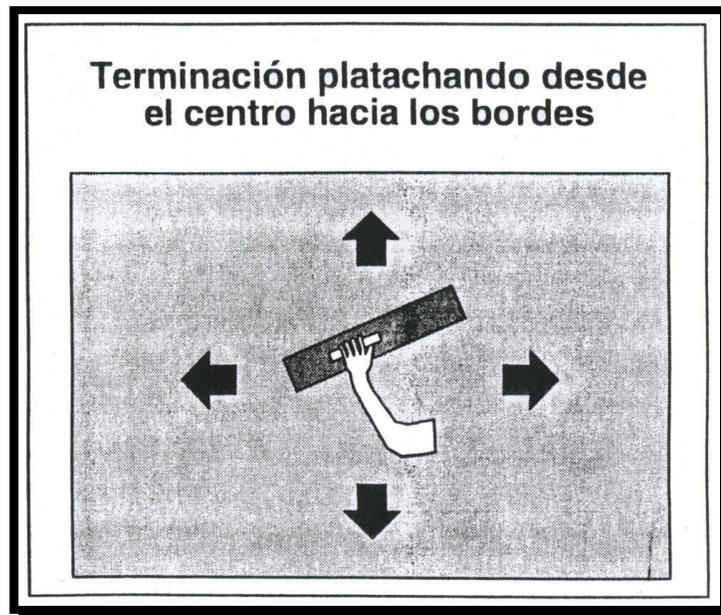
Fig.73. Forma de planchar el material de relleno (de dentro hacia afuera) para evitar que queden espacios vacíos en las paredes de la calidad

- ❖ Consolidación: La mezcla para el parche se debe colocar y vibrar para su consolidación, con el objeto de eliminar cualquier vacío en el contacto del parche y el concreto existente, esto mejorará la adherencia entre ambas superficies y aumentará la resistencia al corte. Se deben usar vibradores pequeños de inmersión para consolidar el concreto de no más de 25 mm de diámetro.
- ❖ Acabado: El material de la reparación debe tener un acabado cuidadoso con respecto a la sección transversal del pavimento existente. El proceso de acabado recomendado es el de emparejar desde el centro del material de relleno hacia afuera (ver fig. 73) para evitar que queden espacios vacíos en las paredes de la cavidad.

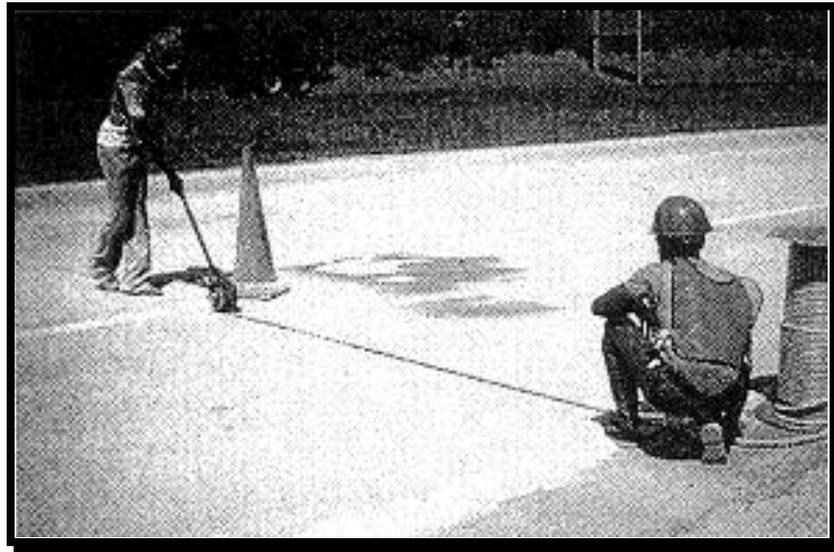
Fig. 74. Sellado de la junta con un sellante de silicona después de una reparación de profundidad parcial

- ❖ Resellado de juntas: El sellado de la junta es muy importante debido a que contribuirá a evitar que la humedad y los materiales incompresibles puedan causar un daño, en la figura 74 se muestra un proceso de sellado de la junta.

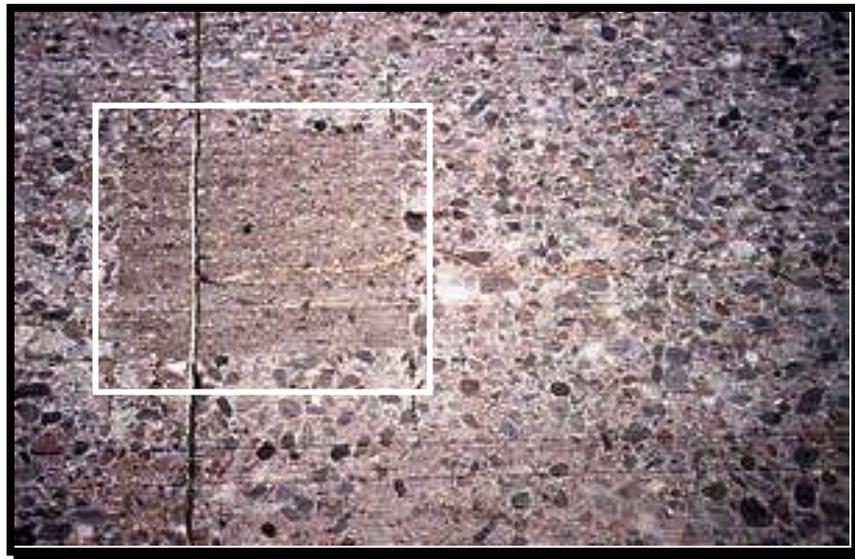
Fig. 75. Un parche terminado y abierto al tráfico

Cuando se aplican adecuadamente y se construyen con cuidado, las reparaciones de espesor parcial pueden resultar como reparaciones muy efectivas en cuanto a costo para el descascamiento y el deterioro superficial. En la figura 75, se muestra una reparación de espesor parcial terminada y abierta al tráfico.
