**UNIVERSIDAD DE EL SALVADOR
FACULTAD DE INGENIERÍA Y ARQUITECTURA
ESCUELA DE INGENIERÍA CIVIL**

**PROPUESTA DE LA TÉCNICA DE CEPILLADO, PARA LA
REHABILITACIÓN DE LA CARRETERA PANAMERICANA DESDE LA
CUCHILLA HASTA EL DESVÍO A CIUDAD ARCE (Km. 22 - 35) QUE
CONDUCE AL DEPARTAMENTO DE SANTA ANA**

CIUDAD UNIVERSITARIA, ENERO DE 2003

Trabajo de graduación previo a la opción al grado de:
INGENIERO CIVIL

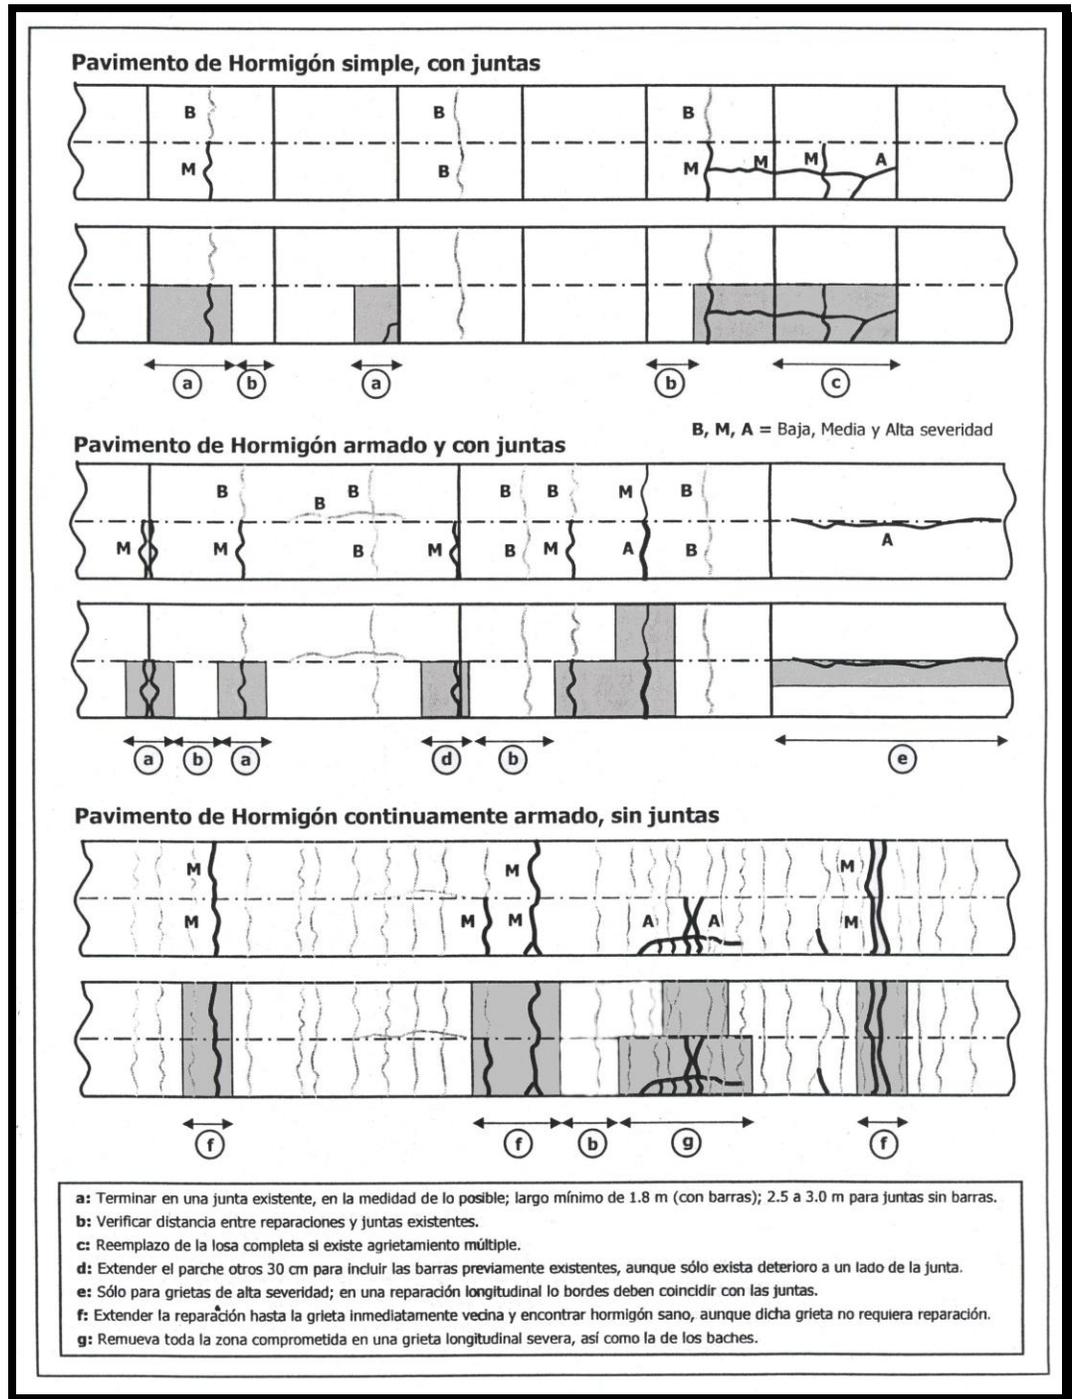
Fig. 76. Ejemplos de reparaciones y sus dimensiones, para varios tipos de deterioro

Para dimensionar una reparación es necesario conocer la extensión del deterioro en el pavimento. Cada reparación debe reemplazar el concreto de toda la zona comprometida hasta encontrar concreto en buenas condiciones. Resulta adecuado fijar el tamaño de las reparaciones más allá de los límites del área de la sub-base con vacíos originados en la acción de la erosión o del bombeo. En la figura 76, se presentan ejemplos de la manera como se definen áreas de reparación para diferentes deterioros, tanto en pavimentos de concreto con juntas como en pavimentos continuamente reforzados.

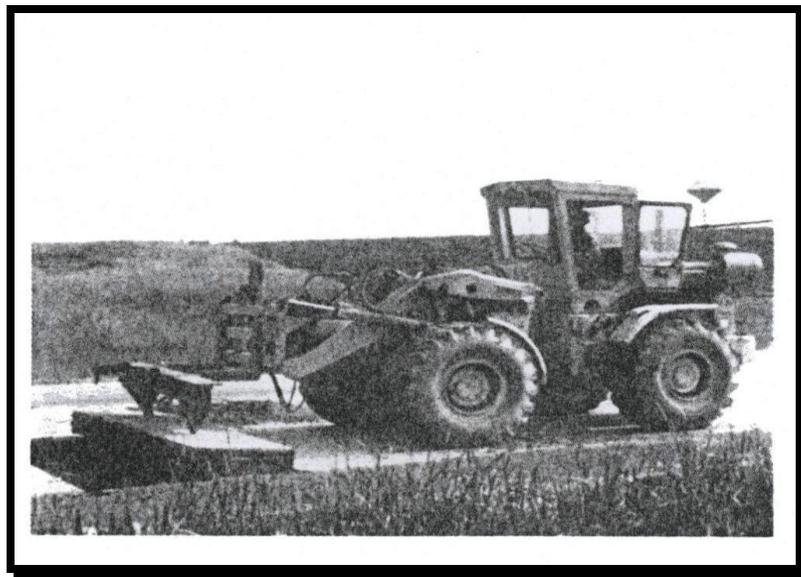
Fig. 77. Izado del fragmento de losa con un cargador frontal

Siempre que sea posible se recomienda que el concreto se retire izándolo. Esto requiere que después de que el área de remoción sea aislada con los cortes de la sierra en todo el espesor del pavimento, el concreto deteriorado se iza verticalmente desde su posición en el pavimento. Para hacer esto, se efectúan perforaciones que traspasen la losa desde la parte superior y se ponen ganchos que permitan izar los pedazos de losa, con la ayuda de cadenas que se sujetan a un equipo pesado, como una grúa o un cargador frontal, luego la losa se iza verticalmente, tal como se muestra en la figura 77.

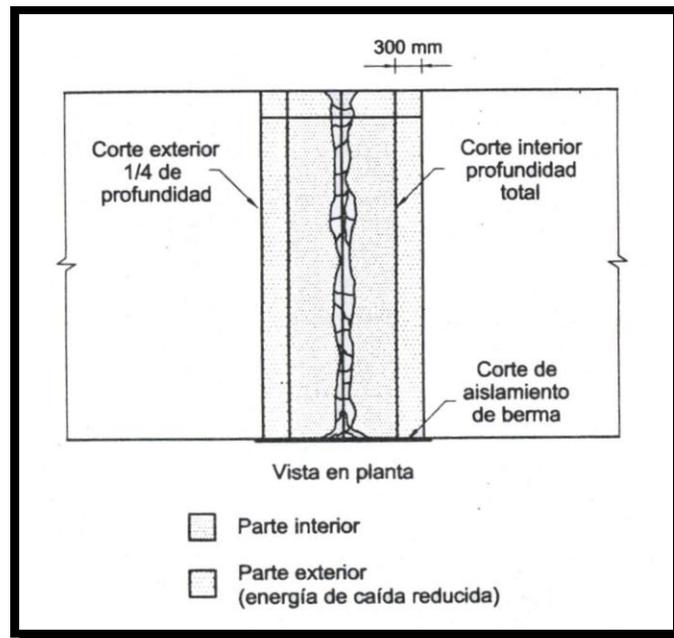
Fig. 78. Patrón de aserrado típico requerido si se usa equipo de demolición hidráulico para quebrar el concreto

Se deben tener consideraciones especiales para el corte del concreto con sierra cuando el pavimento se va a demoler con un ariete hidráulico o con un martillo de caída libre (ver fig. 78).

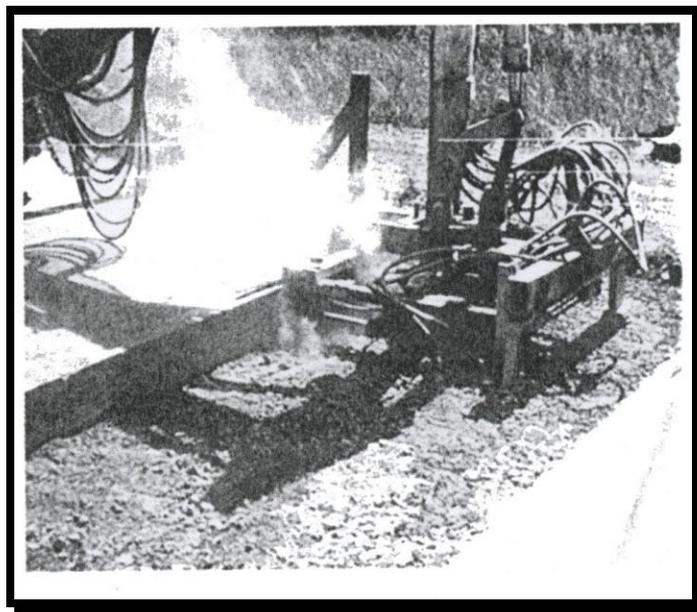
Fig. 79. Perforación de agujeros para las dovelas con una batería de taladros

Las dovelas con un diámetro de 31 mm y de 450 mm de largo, han sido los medios más efectivos para desarrollar transferencia de carga a través de las juntas en las áreas reparadas. Para anclar las dovelas se hacen perforaciones con taladros en la pared aserrada de la losa existente. Se recomiendan taladros agrupados (varios taladros montados en forma paralela en una armazón rígida) con el objeto de evitar las desviaciones y desalineamientos durante el proceso de perforación con el taladrado, tal como se muestra en la figura 79.

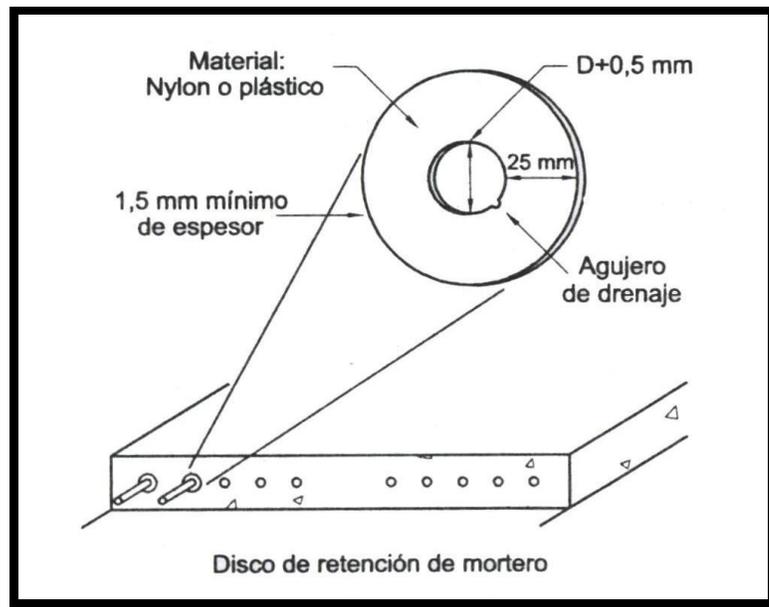
Fig. 80. Disco de retención de mortero para mantener dentro del agujero el epóxico o el mortero durante la inserción de las dovelas

Un disco de retención de mortero, fabricado de plástico, se recomienda para mantener el material dentro del agujero durante la inserción de la dovela (ver fig. 80). El disco es efectivo para asegurar que la barra de refuerzo está completamente rodeada por el mortero o el material epóxico de anclaje, debido a que el material no puede salir por la parte frontal del agujero. Cuando se usa, el disco ayuda a encajar la dovela, evitando el desarrollo de deformaciones del agujero.

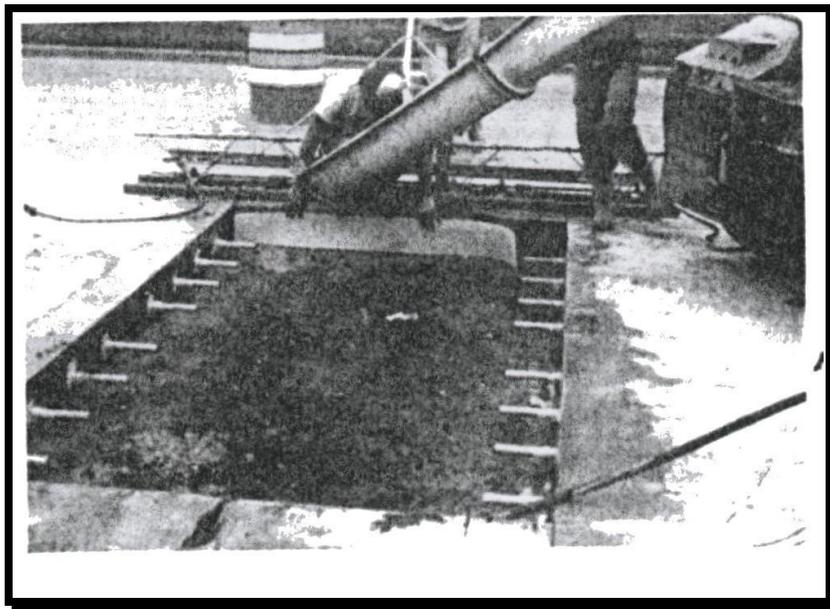
Fig. 81. Área sujeta a reparación lista para la colocación del concreto

Después de insertar las dovelas, con el mortero o con el material epóxico en su lugar, se puede proceder a vaciar el concreto (ver fig. 81).

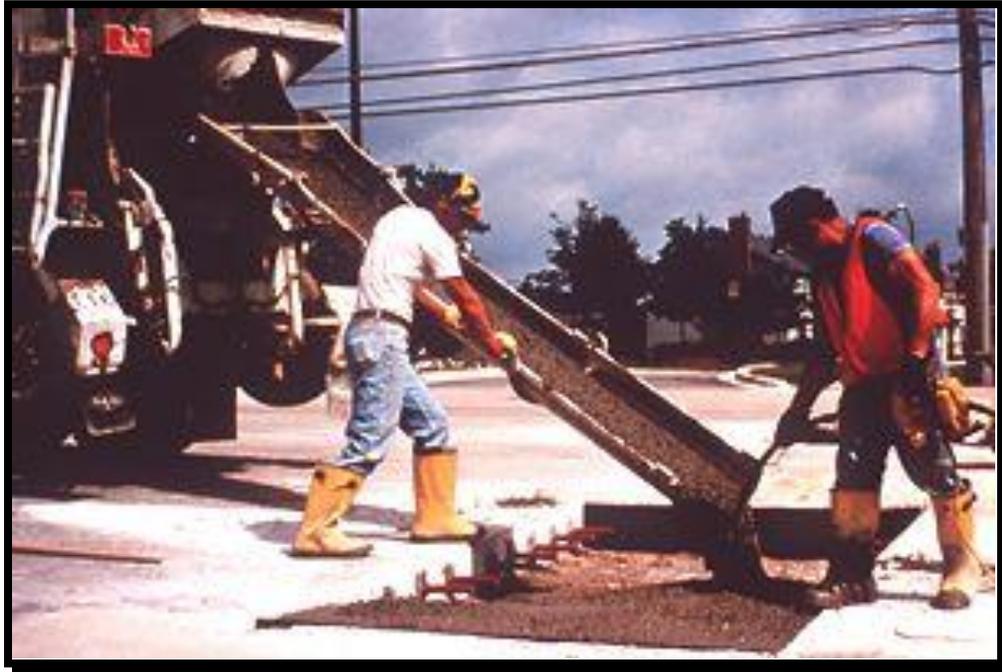
Fig. 82. Vibración del material de parchado para lograr una buena consolidación mediante el uso de un vibrador de mano

Para tal fin, es corriente que se haga un diseño de mezcla especial para obtener reparaciones de buena calidad durante la colocación del concreto, incluyendo la vibración para la consolidación y el acabado adecuado del mismo, como se observa en la fig. 82.

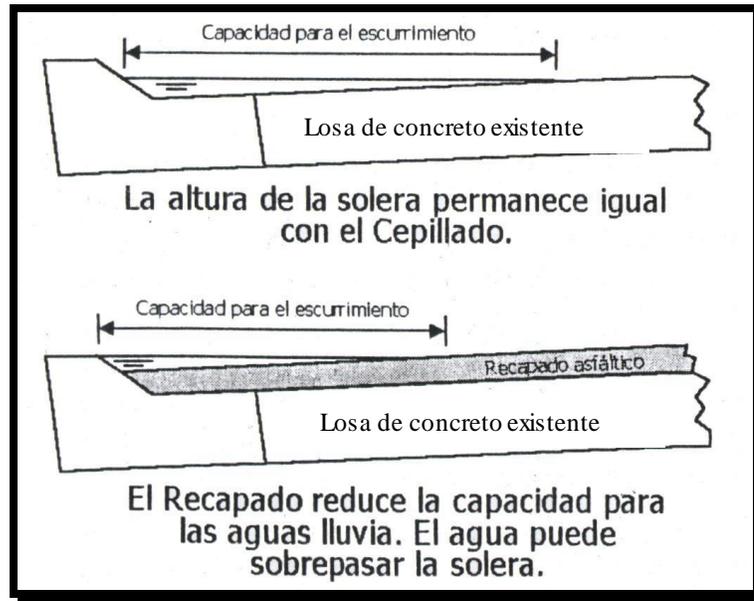
Fig. 83. Los recarpados asfálticos reducen la altura de la solera y la capacidad de almacenamiento de la cuneta para el escurrimiento de las aguas lluvias

- No obliga a efectuar cambios a las características del drenaje de un pavimento urbano. En cambio los recarpeteos asfálticos ocupan parte de las cunetas y soleras reduciendo su capacidad de drenaje, ocasionando en época lluviosa que el agua pueda sobrepasar la altura reducida de la solera inundando las aceras o retrocediendo hacia la superficie de rodadura del pavimento (ver fig. 83).

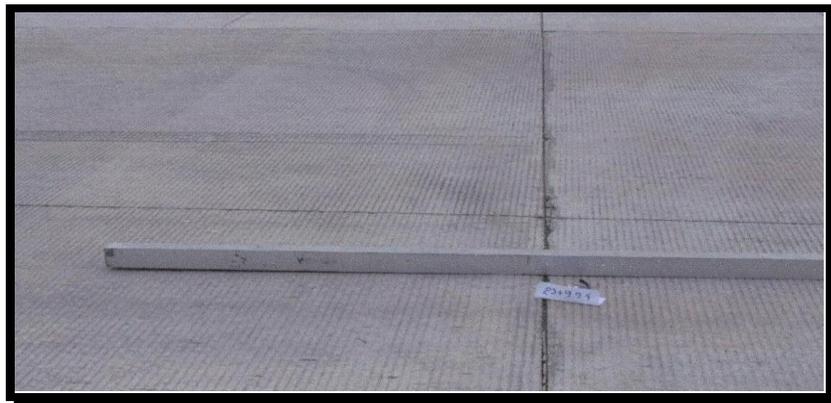
Fig. 84. Junta escalonada

El escalonamiento de juntas es probablemente el motivo más importante para aplicar el cepillado. Los espaciamientos demasiado largos entre juntas y las bases de soporte rígidas, dan como resultado losas alabeadas que son más altas en los extremos (juntas) que en la mitad de la losa, que pueden ser removidos fácilmente con la aplicación de la técnica de cepillado (ver fig. 84).

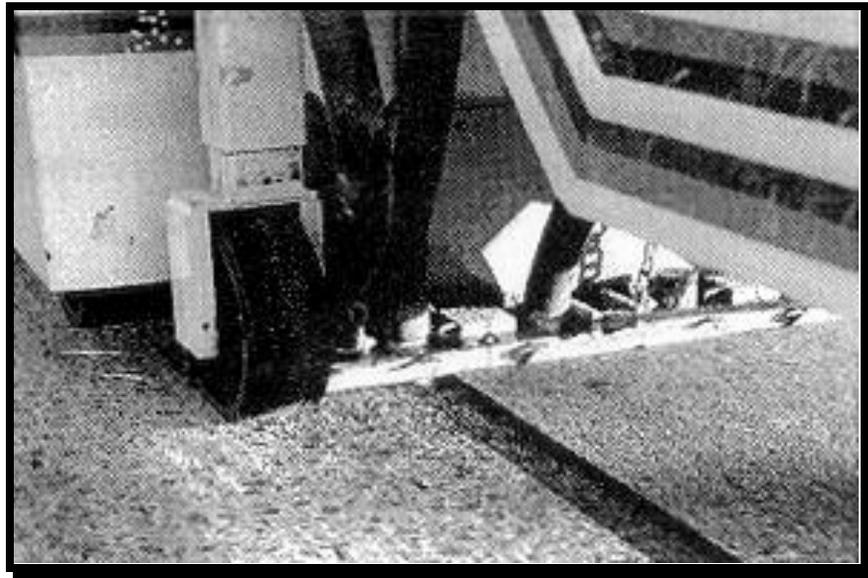
Las ruedas frontales pasan sobre el escalonamiento o protuberancia, mientras que el cabezal cepilla el escalonamiento o protuberancia y así las ruedas traseras siguen por la huella ya alisada por el cabezal de la cepilladora. El cabezal de cepillado que corta el concreto consta de varios discos diamantados colocados muy juntos, en un eje (ver fig. 85). Generalmente son necesarios entre 54 a 59 discos por pie, para producir una superficie nivelada con una textura tipo cotelé (observar fig. 86). El cabezal típico utilizado en grandes proyectos tiene entre 36 y 38 pulgadas de ancho. Las características del cabezal (en particular de los discos de corte) son función de múltiples condiciones, siendo la más importante la dureza del concreto y sus agregados.

Fig. 85. Cabezal con los discos de corte diamantados montados en grupo (superior). Vista inferior del cabezal de la cepilladora (centro). El cabezal removiendo aproximadamente 0.25 pulgadas de la superficie del concreto (inferior)

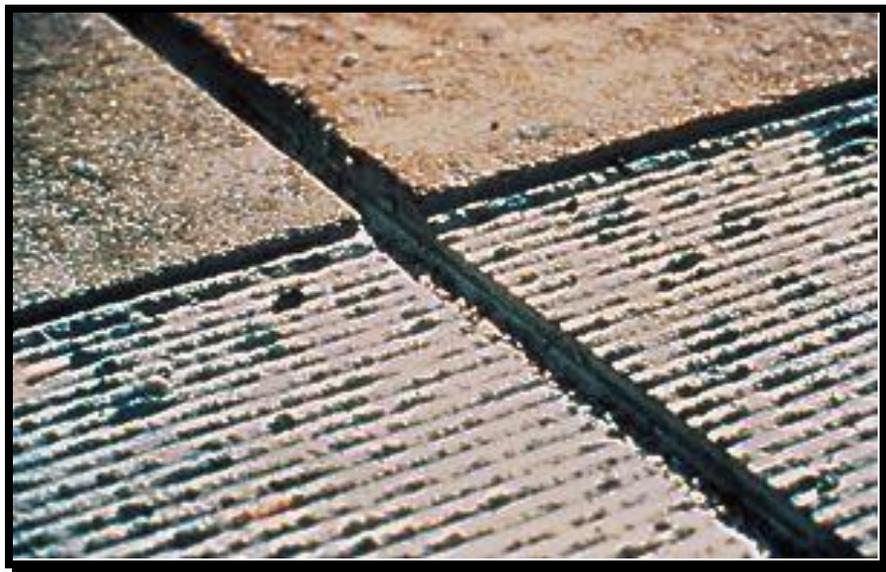
Fig. 86. Típica textura de tipo "cotelé".
Se nota el incremento en la textura superficial de la superficie cepillada comparada con la superficie sin cepillar

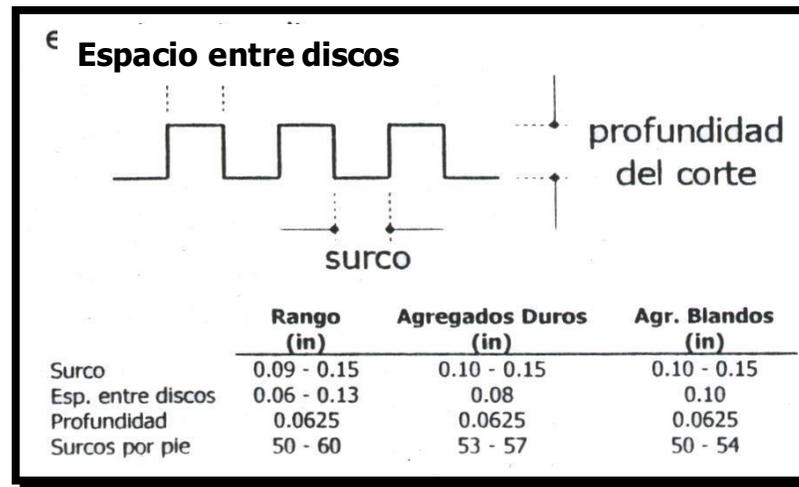
Fig. 87. Dimensiones para la textura del cepillado

La textura y resistencia al deslizamiento resultante en una superficie cepillada varía según el espaciamiento de los discos en el cabezal, lo que a su vez influye en la vida útil y rendimiento del cabezal. La cantidad de surcos por pie de pavimento varía entre 50 y 60. Por ejemplo, la alta resistencia al deslizamiento de la textura tipo cotelé puede aumentarse en los agregados blandos y de fácil desgaste mediante un mayor espaciamiento entre discos. Un agregado más duro puede requerir de un espaciamiento menor. La figura 87 muestra una textura de cepillado y proporciona recomendaciones para agregados duros y blandos.

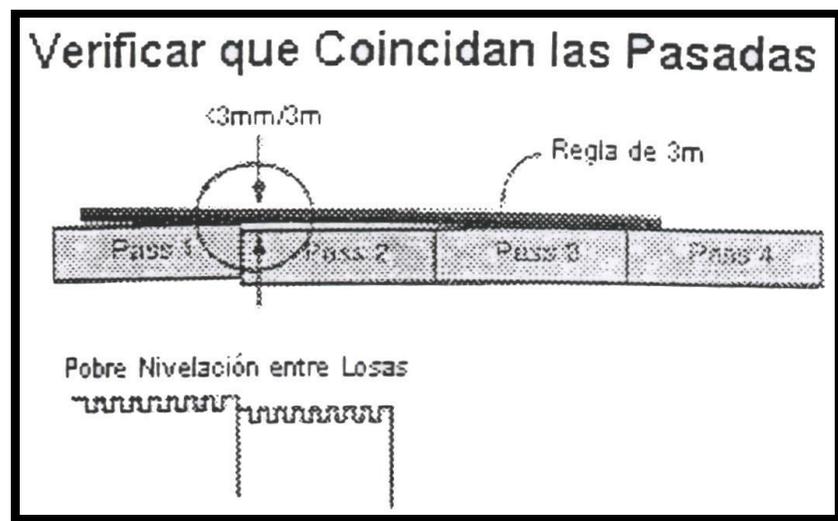
Fig. 88. Verificación que coincidan las pasadas

Después revisar la nivelación vertical de cada pasada usando una regla de 3 m, el cual debe cumplir una especificación de traslape de 3 mm por cada 3 m. (ver fig. 88) y se debe tratar de mantener un traslape horizontal de 25 a 50 mm entre pasadas. Ya que la mayoría de las especificaciones requieren que el cepillado cumpla los requerimientos del perfil de la superficie de construcciones nuevas o por lo menos mejorar un 65% por encima del índice de pre-cepillado.

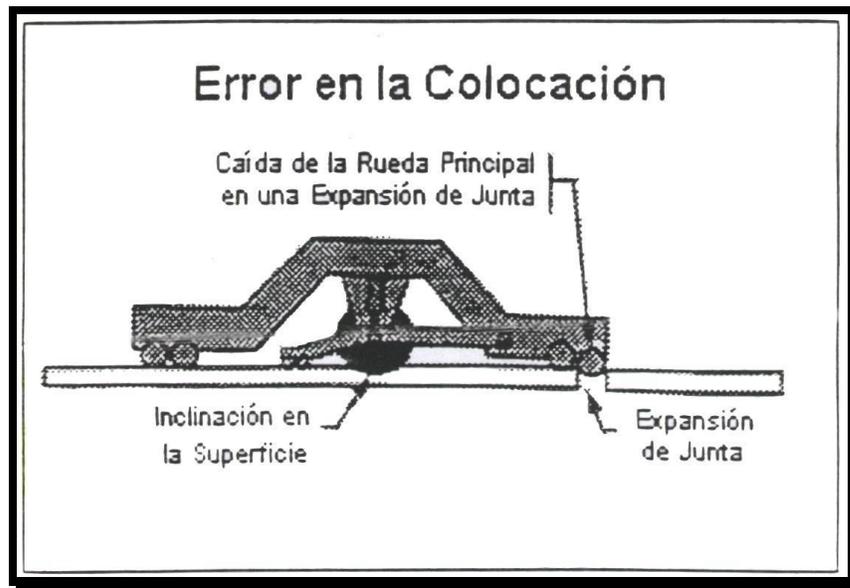
Fig. 89. Error en la colocación

1-Cuando existen juntas de expansión u otras aberturas de 75 a 125 mm en el pavimento, provocan que la cabeza cortante se incline hacia la superficie, tal como se observa a continuación.

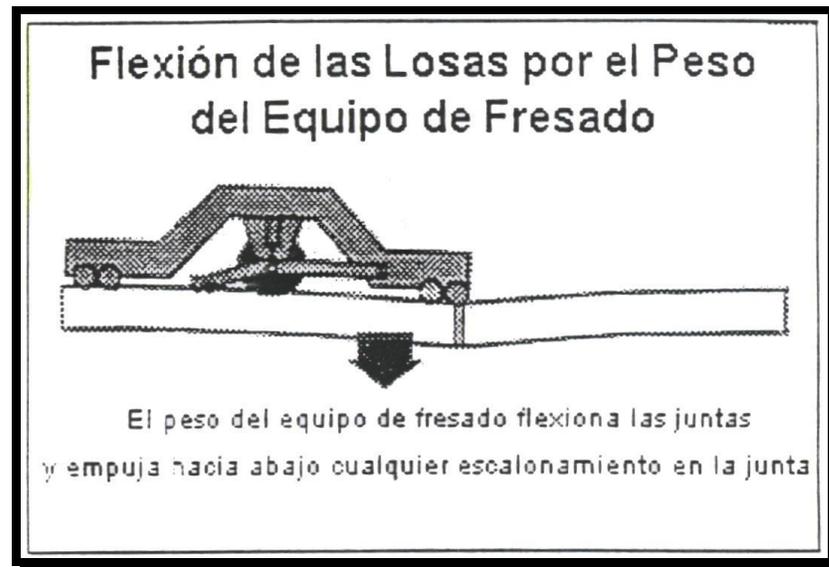
2- Al cepillar losas que se flexionan por el efecto de cargas pesadas. El peso de la máquina de cepillado flexionará la losa y no dejará al cabezal de la cepilladora mucho que quitar de la superficie, después de que la máquina pasa la losa rebotará y las juntas falladas aparecerán (ver fig. 90).

Se puede determinar si éste es un problema comparando los valores del índice de perfil del pre-cepillado y post-cepillado, si no hay mucho cambio, la(s) losa(s) puede estar flexionándose demasiado. Podría ayudar ajustando la presión hacia debajo de la cabeza cepilladora, pero es más recomendable que se realice el estabilizado de estas losas o se ejecute una reparación profunda.

Fig. 90. Flexión de las losas por el peso del equipo de cepillado (fresado con diamante)

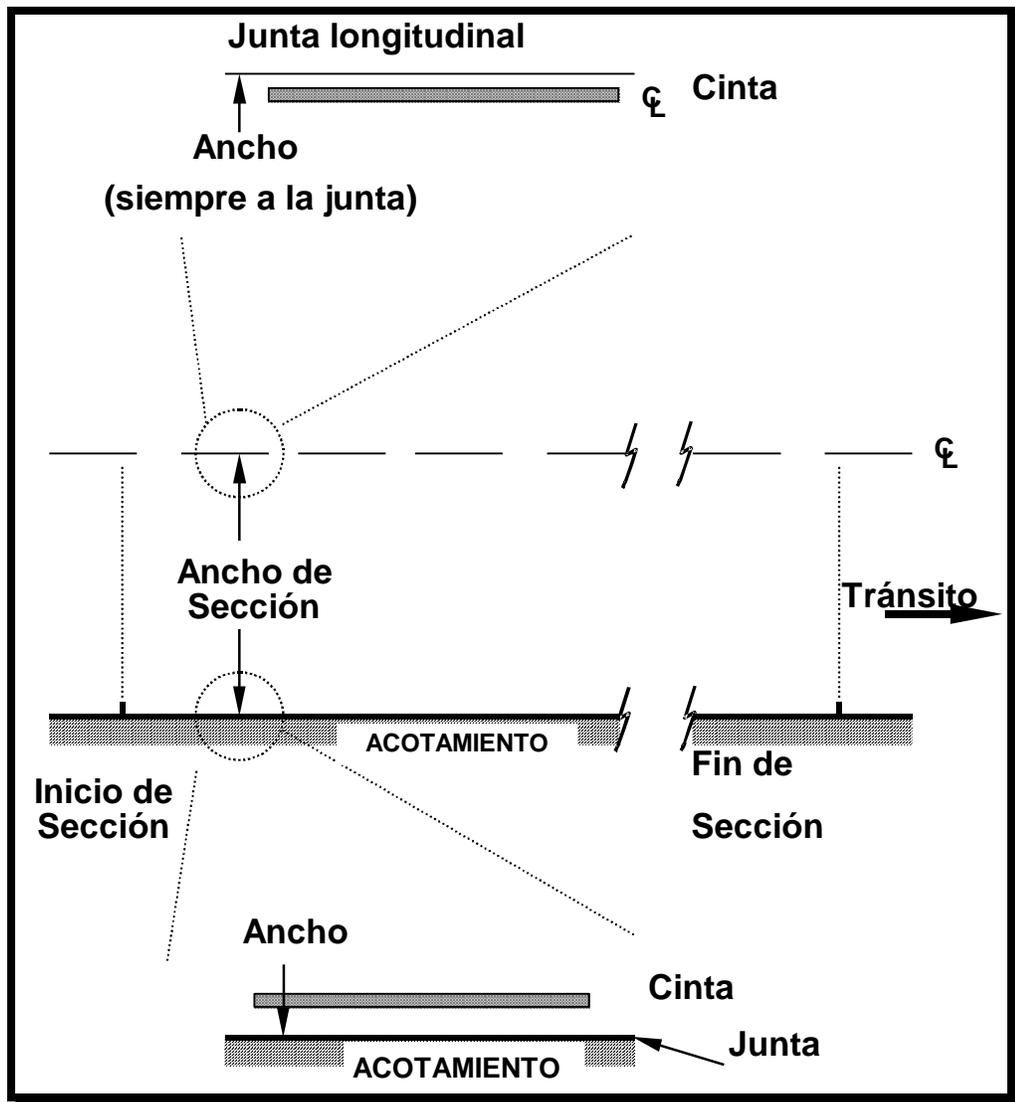
Fig. 92. Límites de la sección de análisis

La extensión lateral de la sección, para propósitos del levantamiento, variará dependiendo de la existencia de las juntas longitudinales, grietas y la posición relativa de las rayas del carril. La fig. 92 ilustra las reglas que se deberán seguir para la extensión lateral de la sección en el levantamiento de deterioros.

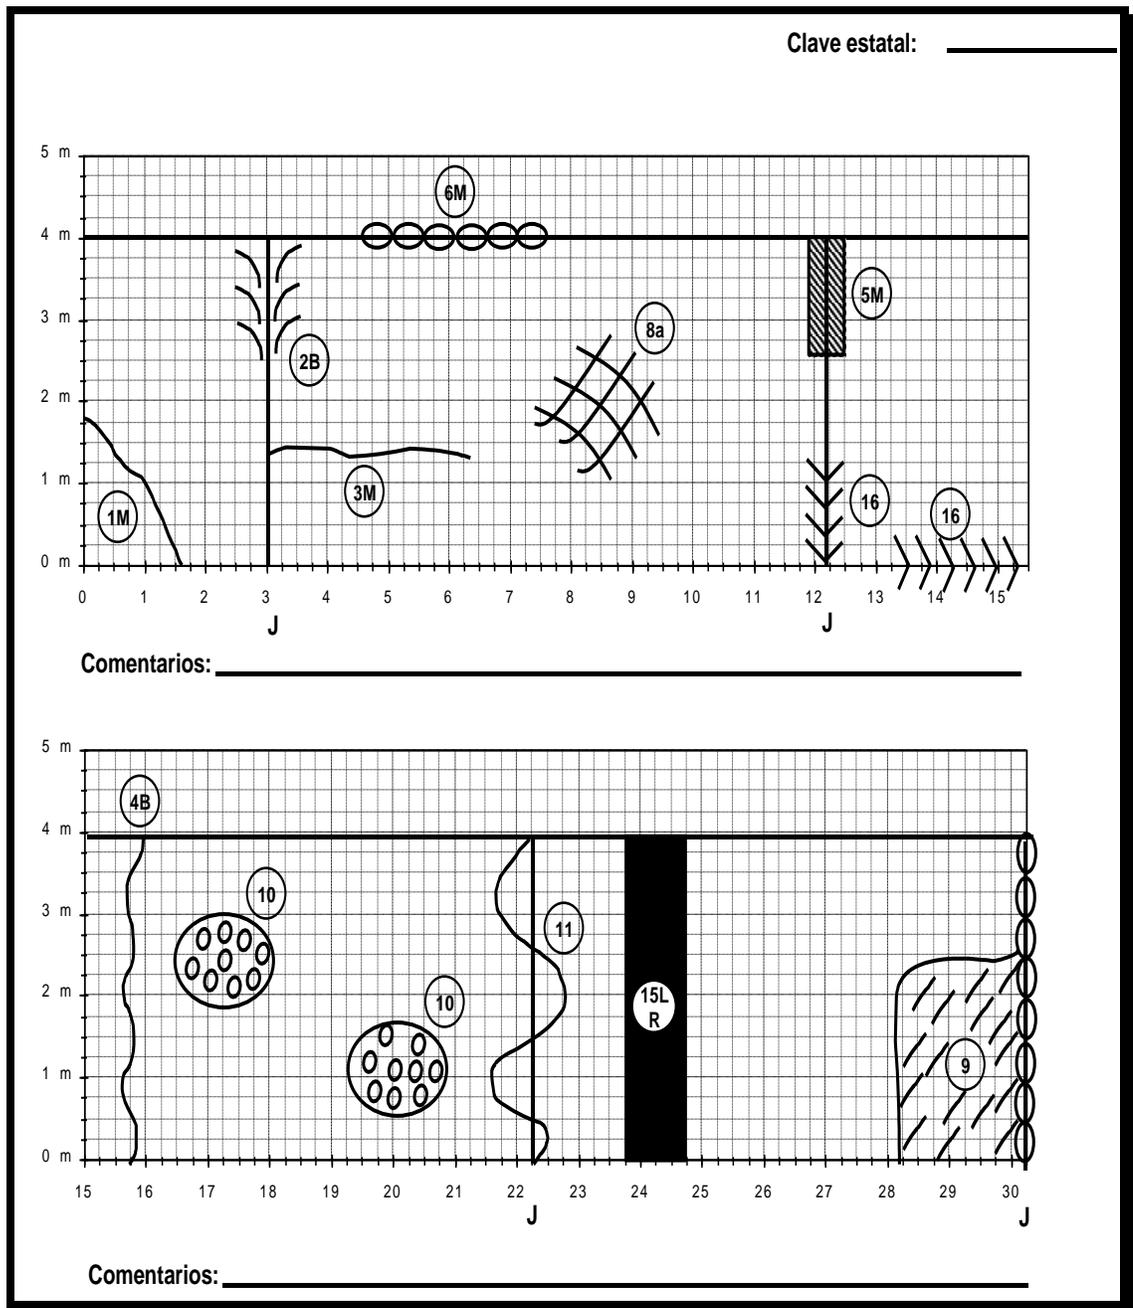
Todos los mapas de deterioros se deberán llenar en campo antes de abandonar el lugar. Los símbolos que se usarán para el trazado de secciones de concreto hidráulico con junta están contenidos en la Tabla N° 7 y se muestra como ejemplo una sección trazada en la siguiente figura:

Fig. 93. Mapa de ejemplo de los primeros 30 m de una sección de análisis de un pavimento de concreto con juntas

Los deterioros se dibujan en el mapa con su ubicación a escala utilizando los símbolos apropiados para el tipo de pavimento (ver fig. 93). En general, el deterioro se dibuja y se rotula usando el número del tipo de deterioro y su nivel de severidad (**B**aja, **M**oderada o **A**lta) si se aplica. Además, se deben presentar ejemplos de mapas para ilustrar la forma apropiada de su llenado.

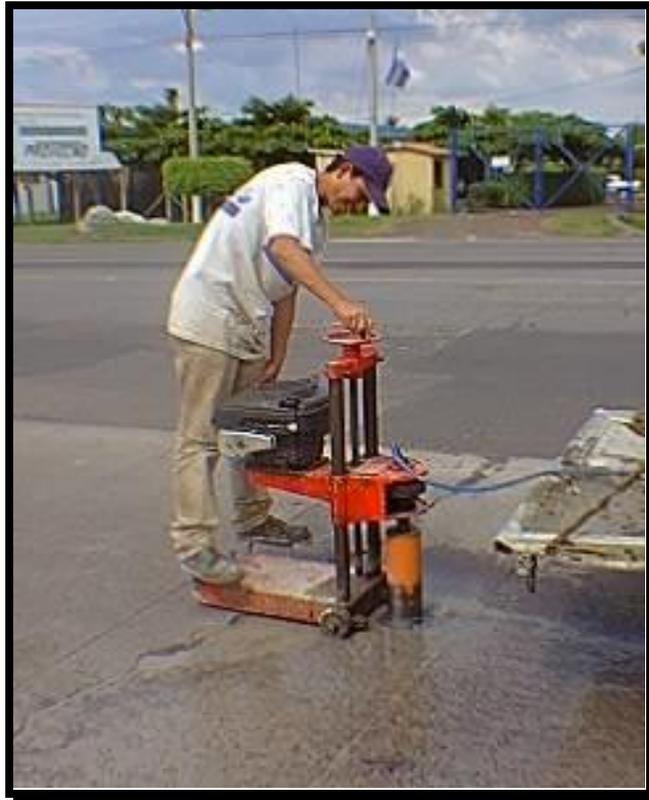
Fig. 98. Extracción de Núcleo

La extracción de núcleos es un ensayo destructivo que requiere la extracción física de materiales, en este caso del pavimento, para obtener muestras de los mismos (Ver fig. 98).

La extracción de núcleos es una práctica de campo muy adecuada para conocer los espesores de las capas de pavimento; además es útil para obtener muestras de material a los cuales se les realizan pruebas de laboratorio para conocer su resistencia mecánica (compresión y flexión), así mismo permite visualizar problemas de las capas del pavimento, la adherencia entre las mismas, la erosión del apoyo, defectos en la losa del concreto o las condiciones de drenaje.

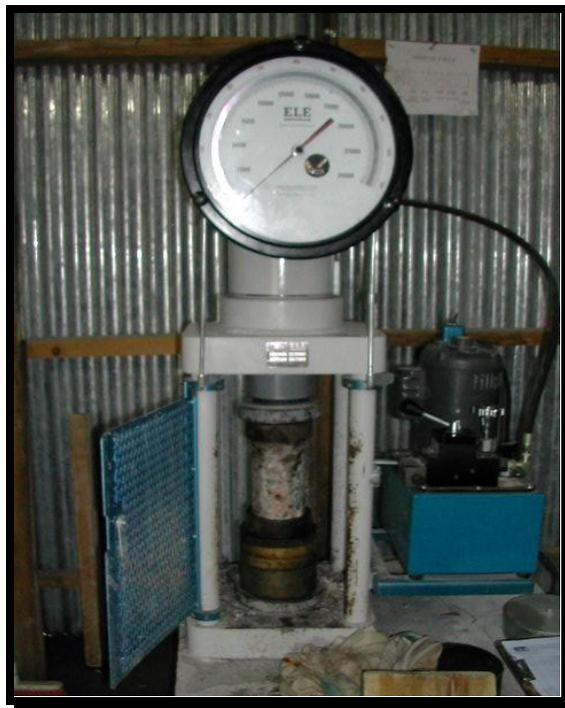
Finalmente se calcula la resistencia a la compresión del espécimen, dividiendo la carga máxima soportada durante la prueba entre el área promedio de la sección transversal determinada; el resultado de la prueba se expresa con una aproximación de 100 Kpa (1 Kgf/cm²). La máquina utilizada para ensayos de compresión de cilindros de concreto se muestra en la figura 99.

Fig. 99. Máquina utilizada para el ensayo de compresión de núcleos de concreto

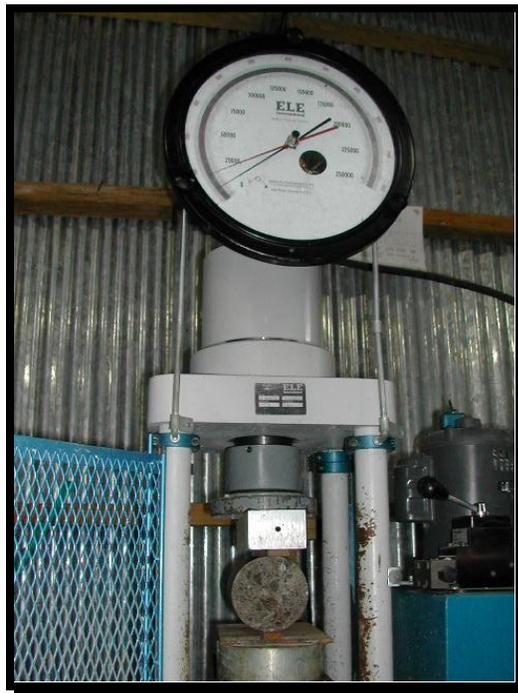
Este método de prueba consiste en colocar un cilindro estándar o corazón de concreto con su eje en posición horizontal, entre las placas de la máquina de ensayo, y se aplica una carga compresiva diametral hasta observar una falla de separación por compresión a lo largo del diámetro vertical, como se muestra en la figura 100.

Fig. 100. Máquina utilizada para el ensayo de tensión indirecta

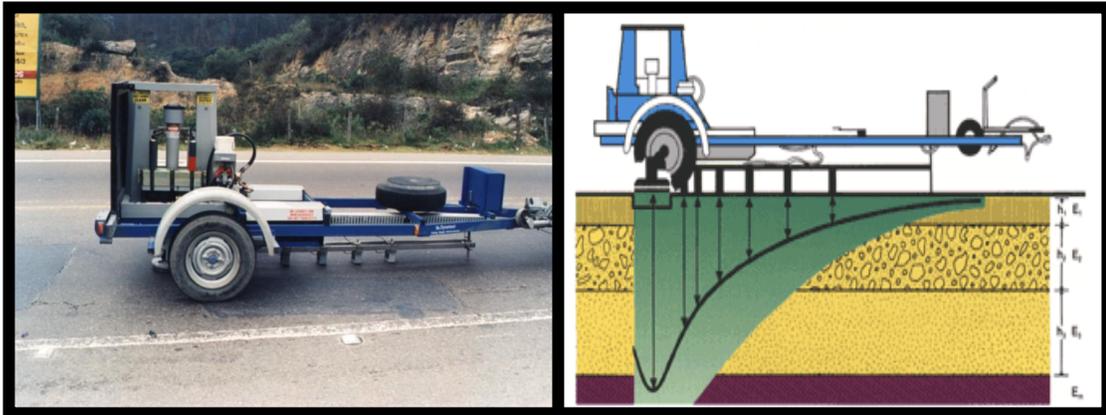
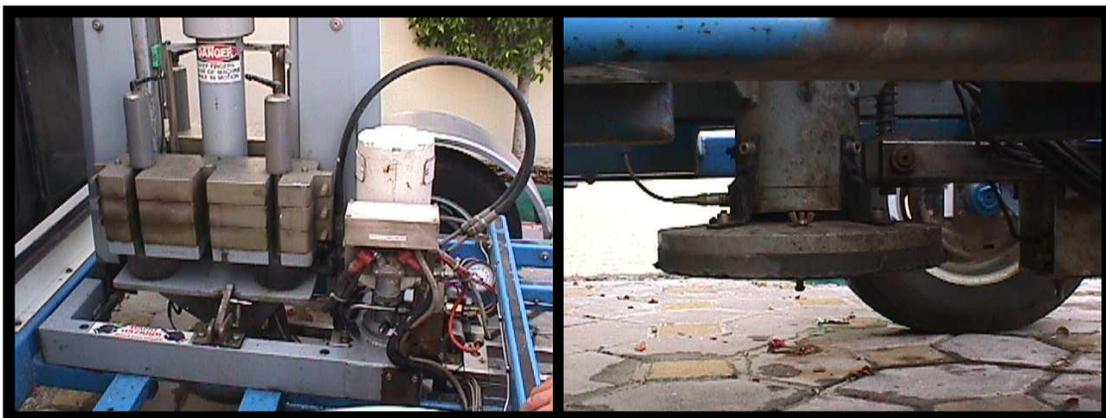
Fig. 101. Deflectómetro de impacto

Contiene todo el equipo de medición, el sistema hidráulico que proporciona el elevamiento de la carga para luego dejarla caer y así aplicar la carga dinámica. La barra de sensores sostiene a los deflectómetros (en total 7), los cuales tienen una separación de 300 mm c/u uno respecto de otro y en general es la parte mecánica del equipo (ver fig. 101).

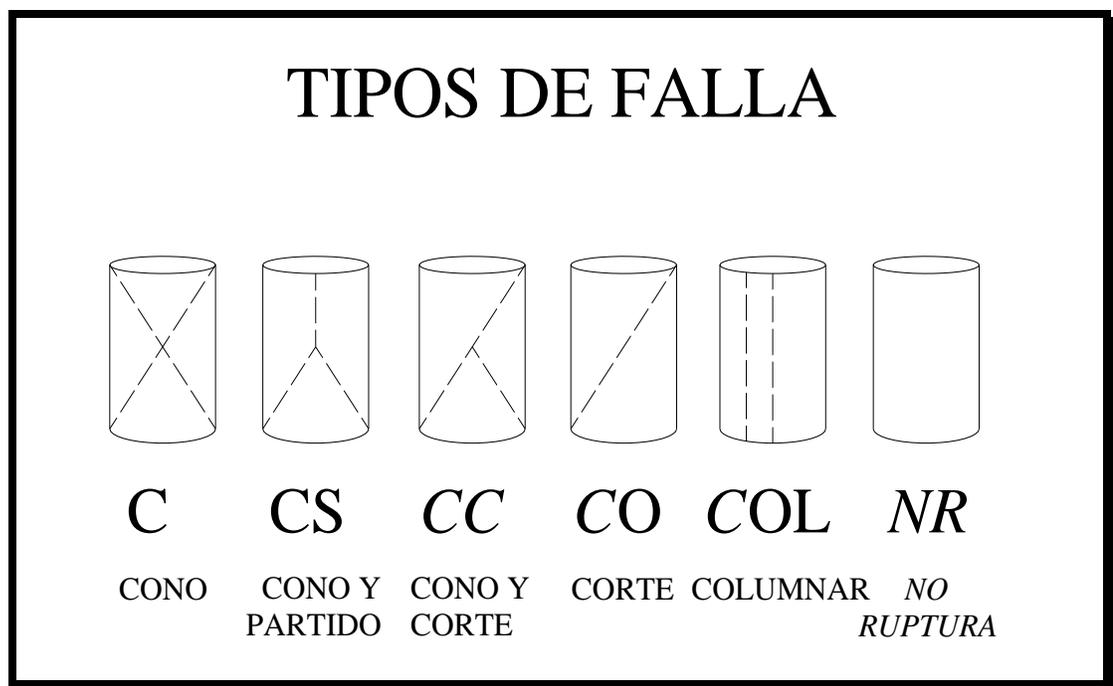
Una vez ensayados todos los núcleos se observó que el tipo de falla predominante fue la de Corte (CO), seguida de la falla de tipo columnar (Col), Cono y Partido (CS) y Cono y Corte (CC), no existiendo la falla tipo Cono (C) y NR (no se llegó a la ruptura final), las cuales se representan en la siguiente figura:

Fig. 102. Tipos de falla que ocurren cuando se realiza el ensayo de compresión de núcleos de concreto

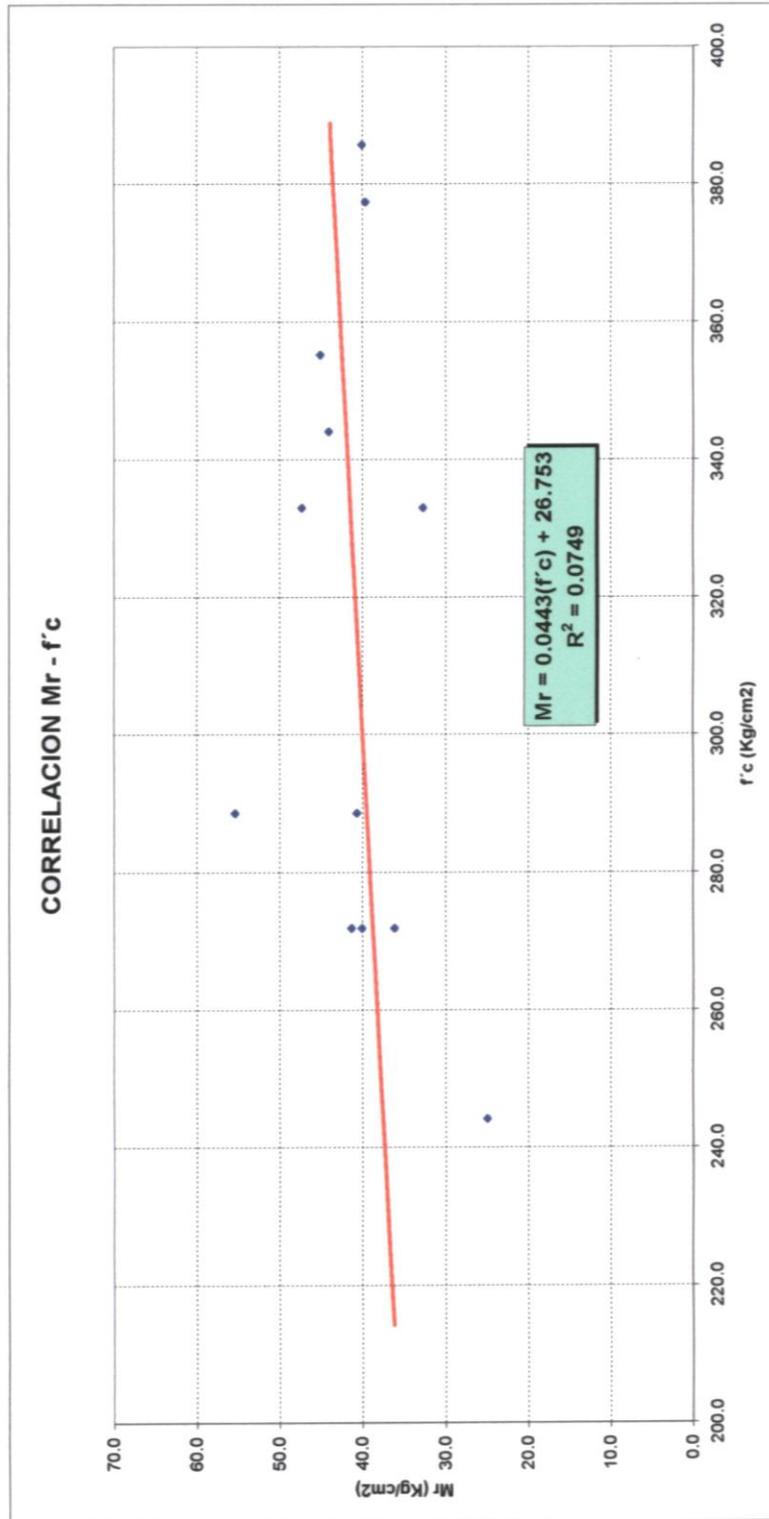
Gráfica N° 1. Correlación $M_r - f_c$, sin corregir

En la Grafica N° 1 se observa que los puntos ploteados generan un valor de $R^2= 0.0749$, equivalente a un valor de $R= 0.27$, no existiendo asociación entre las variables, ya que el valor de R debe estar comprendido entre 0.7 y 1.0 para que la correlación entre las variables sea óptimo. Por lo tanto, se realizaron diferentes correlaciones llegando a la conclusión que los puntos (11,12) y (19,20) provocaban que el valor de R se alejara del rango permitido, eliminando éstos se obtuvo un valor de $R^2= 0.323$, equivalente a un valor de $R= 0.57$. Este valor de R encontrado, no esta dentro del rango permitido, pero se considera aceptable, debido a que la cantidad de ensayos es limitada y al eliminar más valores con el objetivo de incrementar el valor de R, la gráfica no sería representativa.

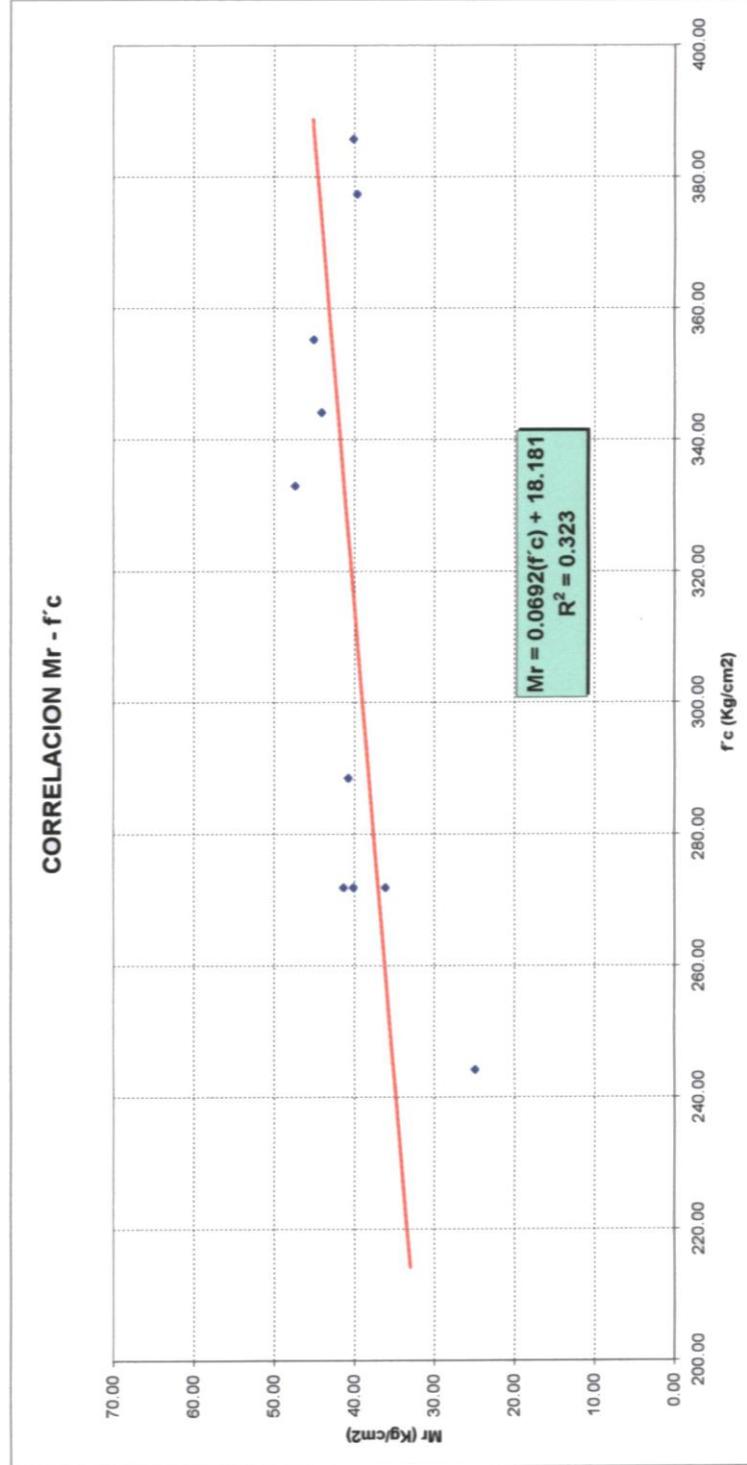
Gráfica N° 2. Correlación $M_r - f_c$, corregida

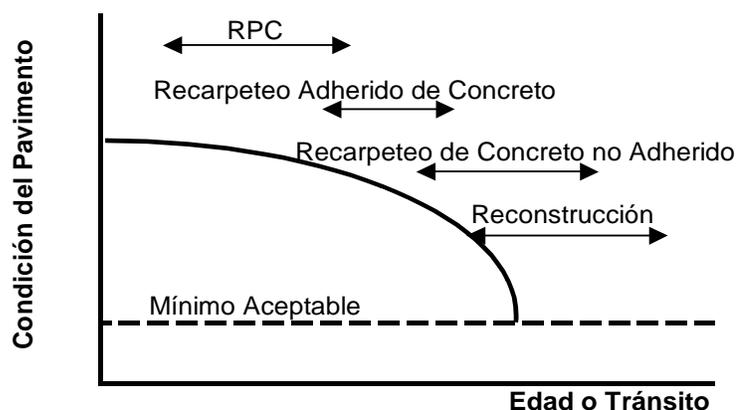
En la mayoría de los casos la Rehabilitación de Pavimentos de Concreto Hidráulico es eficaz y económica cuando el pavimento se encuentra en una condición razonablemente buena, con sólo un leve nivel de deterioro. En estos casos la RPC disminuye el nivel y ritmo de deterioro, repara sólo aquellas áreas específicas que están causando los problemas y disminuye la cantidad de áreas a ser reparadas más tarde; en la figura 103 se muestra donde se ubica la RPC en la secuencia general de rehabilitación de los pavimentos de concreto. Este procedimiento preventivo, restaura el pavimento a una condición cercana o mejor a la original y reduce la necesidad de reparaciones mayores y más costosas.

Fig. 103. La RPC debería ser la primera respuesta al deterioro de los pavimentos de concreto.

Es importante entender que estos valores límite se aproximan al máximo práctico de cantidad de RPC a efectuar en cada oportunidad. Por lo cual, el pavimento analizado pasa su ventana de oportunidad de RPC y es necesario optar por otros procedimientos que pueden convertirse en mejores alternativas, como por ejemplo un recarpeteo de concreto o la reconstrucción, tal como lo observamos anteriormente en la figura 103.

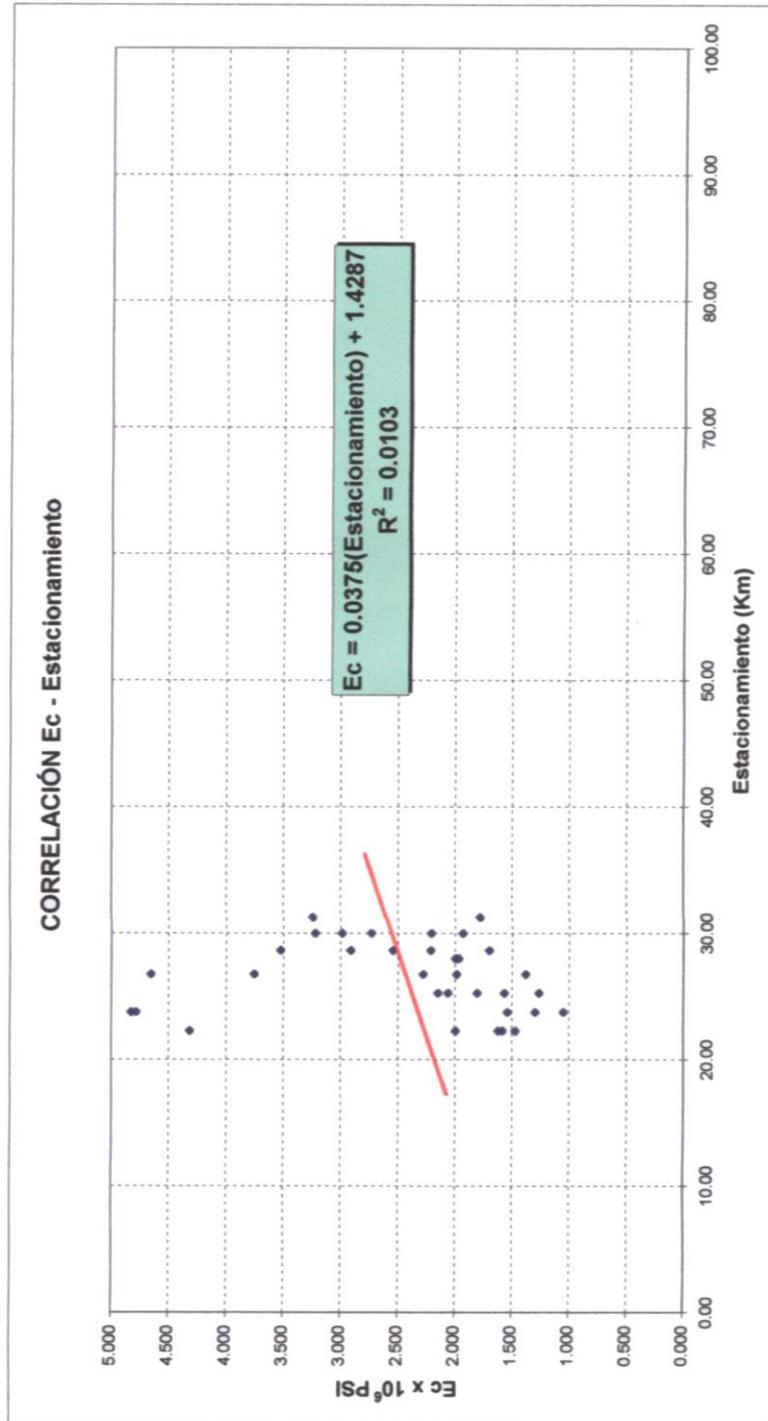
Gráfica N° 3. Correlación Ec - Estacionamiento

En la gráfica N° 3, se observa que los puntos ploteados generan un valor de $R^2 = 0.0103$, equivalente a un valor de $R = 0.10$, no existiendo asociación entre las variables, ya que el valor de R debe estar comprendido entre 0.7 y 1.0 para que la correlación entre dos variables sea óptimo. Por lo que se realizaron 3 correlaciones eliminando diferentes puntos, donde se observó que el valor de R encontrado en cada correlación se aproximaba al rango permitido, como se observa en las gráficas N° 4, 5 y 6.

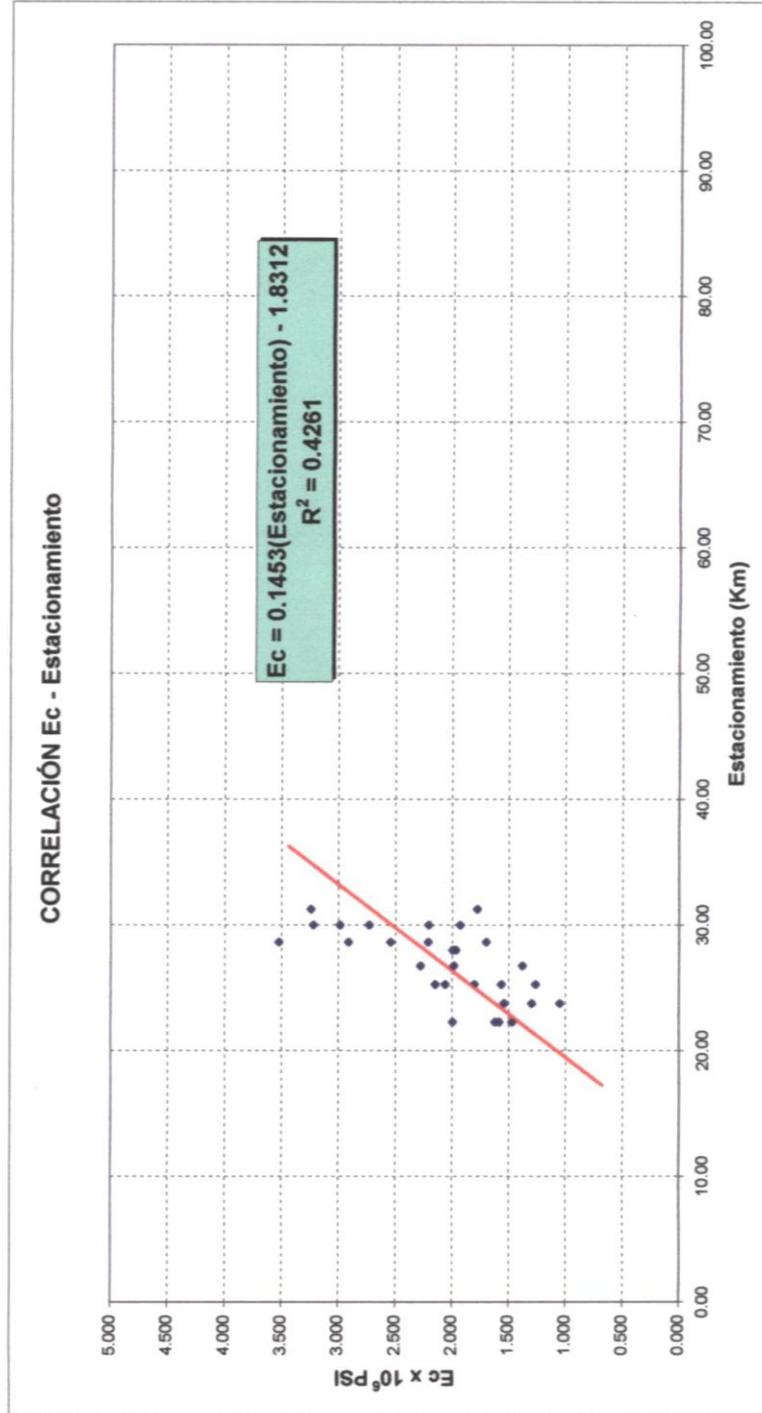
Gráfica N° 4. Correlación Ec - Estacionamiento (Corrección N° 1)

UNIVERSIDAD DE EL SALVADOR
FACULTAD DE INGENIERÍA Y ARQUITECTURA
ESCUELA DE INGENIERÍA CIVIL
CORRELACIÓN Ec - ESTACIONAMIENTO
PROYECTO: CARRETERA PANAMERICA CA-1, TRAMO LA CUCHILLA - DESVÍO A CIUDAD ARCE (Km 22 - 36)

En la tabla N° 28 se observa que al mejorar el valor de “R” se obliga a que la mediana y el promedio se aproximen cada vez más, disminuyéndose la dispersión, aproximándose a los valores reales de las condiciones del concreto original.
