**UNIVERSIDAD DE EL SALVADOR
FACULTAD DE INGENIERÍA Y ARQUITECTURA
ESCUELA DE INGENIERÍA CIVIL**

**PROPUESTA DE LA TÉCNICA DE CEPILLADO, PARA LA
REHABILITACIÓN DE LA CARRETERA PANAMERICANA DESDE LA
CUCHILLA HASTA EL DESVÍO A CIUDAD ARCE (Km. 22 - 35) QUE
CONDUCE AL DEPARTAMENTO DE SANTA ANA**

CIUDAD UNIVERSITARIA, ENERO DE 2003

Trabajo de graduación previo a la opción al grado de:
INGENIERO CIVIL

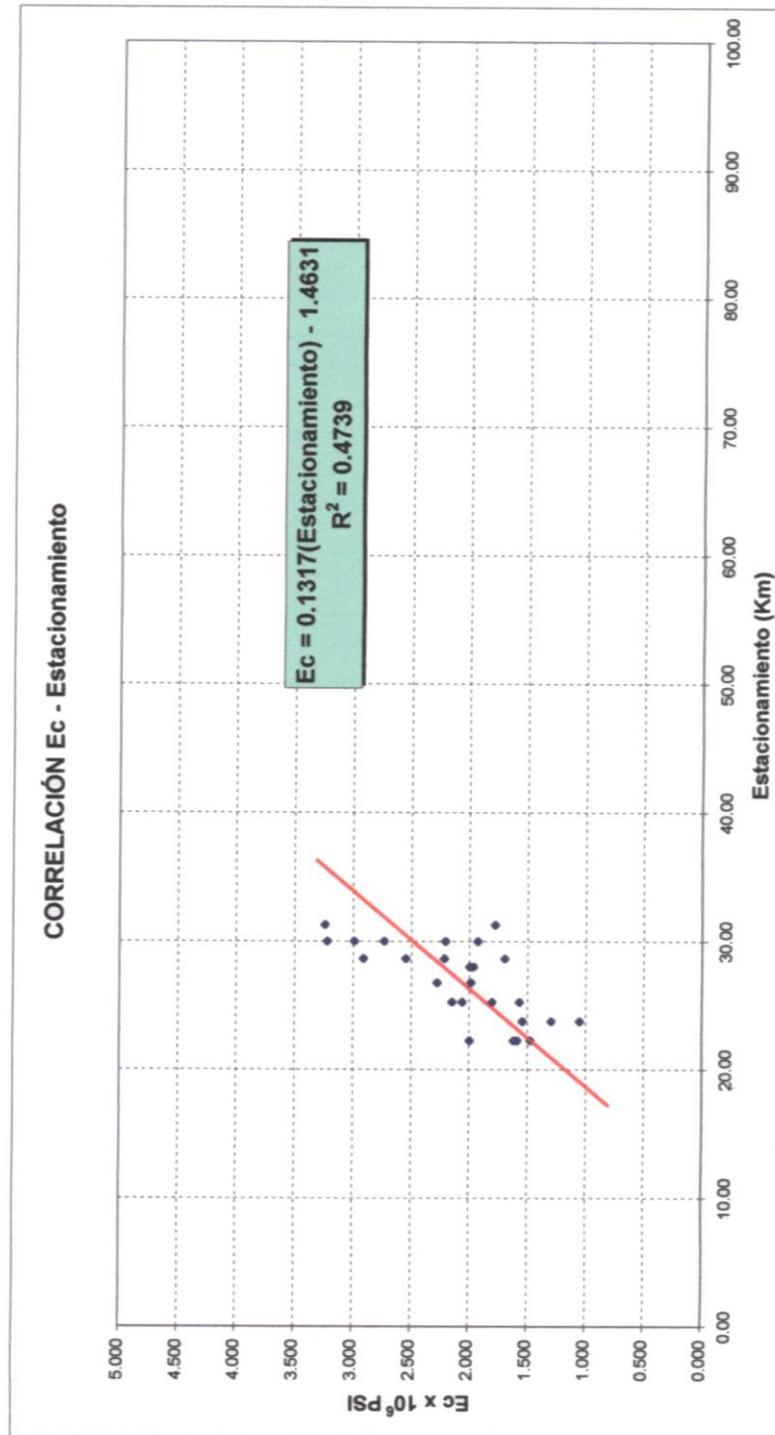
Gráfica N° 5. Correlación Ec - Estacionamiento (Corrección N° 2)

UNIVERSIDAD DE EL SALVADOR
FACULTAD DE INGENIERÍA Y ARQUITECTURA
ESCUELA DE INGENIERÍA CIVIL
CORRELACIÓN Ec - ESTACIONAMIENTO
PROYECTO: CARRETERA PANAMERICA CA:1, TRAMO LA CUCHILLA - DESVÍO A CIUDAD ARCE (Km 22 - 35)

En la tabla N° 28 se observa que al mejorar el valor de “R” se obliga a que la mediana y el promedio se aproximen cada vez más, disminuyéndose la dispersión, aproximándose a los valores reales de las condiciones del concreto original.

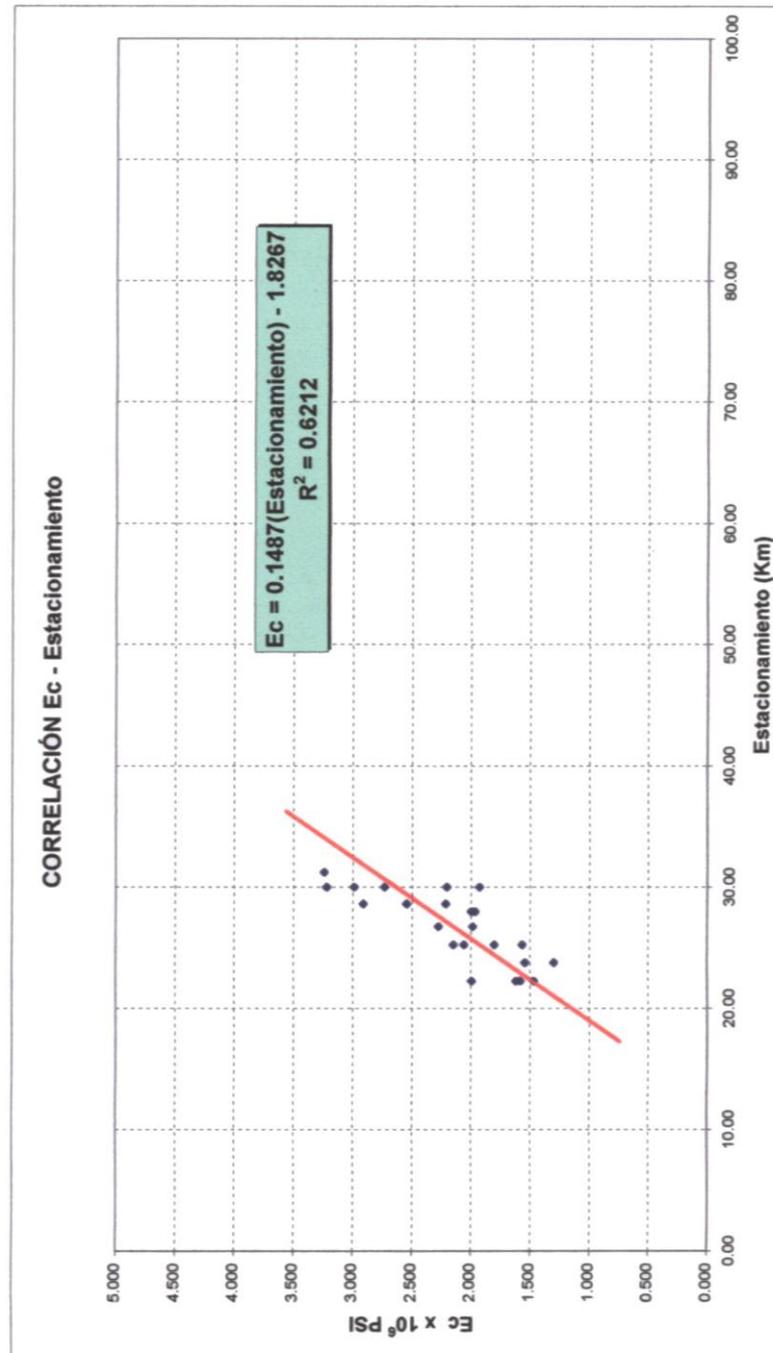
Gráfica N° 6. Correlación Ec - Estacionamiento (Corrección N° 3)

UNIVERSIDAD DE EL SALVADOR
 FACULTAD DE INGENIERÍA Y ARQUITECTURA
 ESCUELA DE INGENIERÍA CIVIL
 CORRELACIÓN Ec - ESTACIONAMIENTO
 PROYECTO: CARRETERA PANAMERICA CA-1, TRAMO LA CUCHILLA - DESVÍO A CIUDAD ARCE (Km 22 - 36)

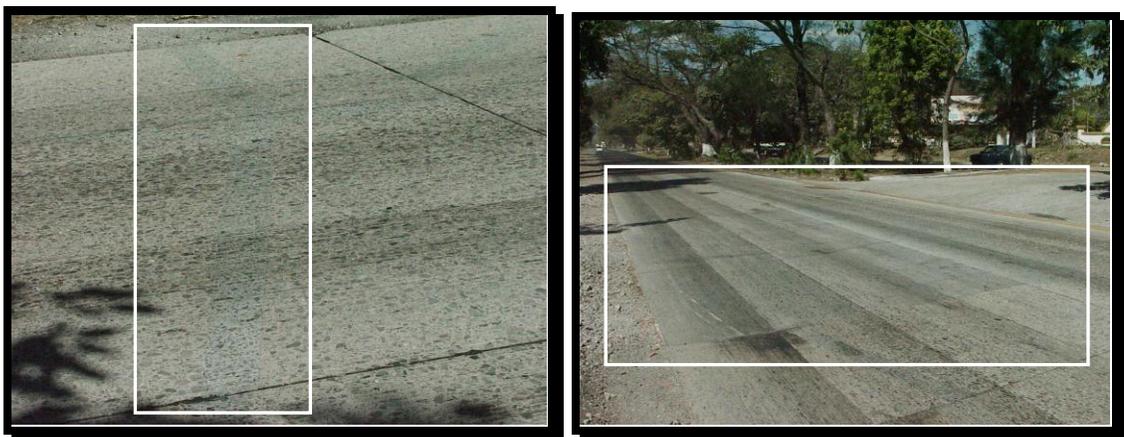
Como primer paso se retiró el concreto asfáltico que existía sobre el concreto hidráulico, con el objetivo de identificar los diferentes daños que presentaba el pavimento y posteriormente realizar las reparaciones previas a la aplicación de la técnica de cepillado. Fue necesario realizar reparaciones de espesor parcial y completo, tal como se muestra en las figura 104; además se ejecutaron colados adicionales para corregir el escalonamiento de losas; antes de su colocación, se utilizaron aditivos para que existiera adherencia entre concreto viejo y nuevo.

Fig. 104. Reparaciones de espesor parcial y espesor completo

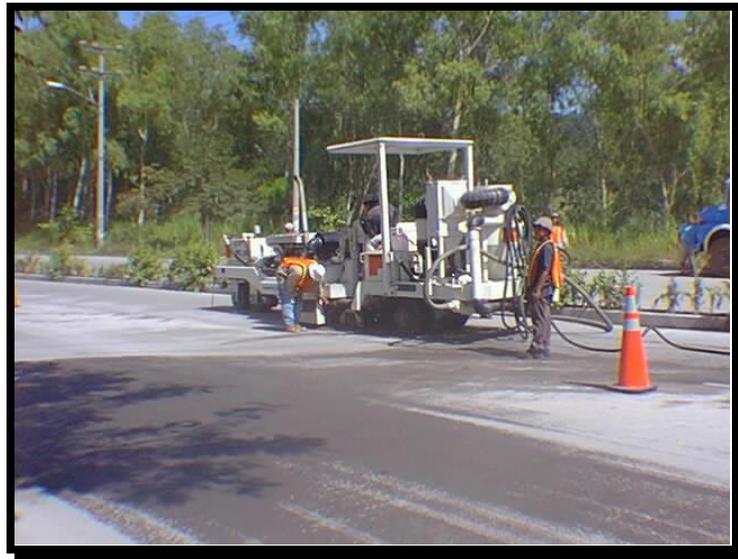
Finalizados los trabajos previos a la aplicación de la técnica de cepillado, se procedió a la utilización de la máquina cepilladora para eliminar los defectos constructivos que existían mejorándose así el confort y la serviciabilidad del pavimento (ver fig. 105).

Fig. 105. Máquina cepilladora utilizada para eliminar defectos constructivos

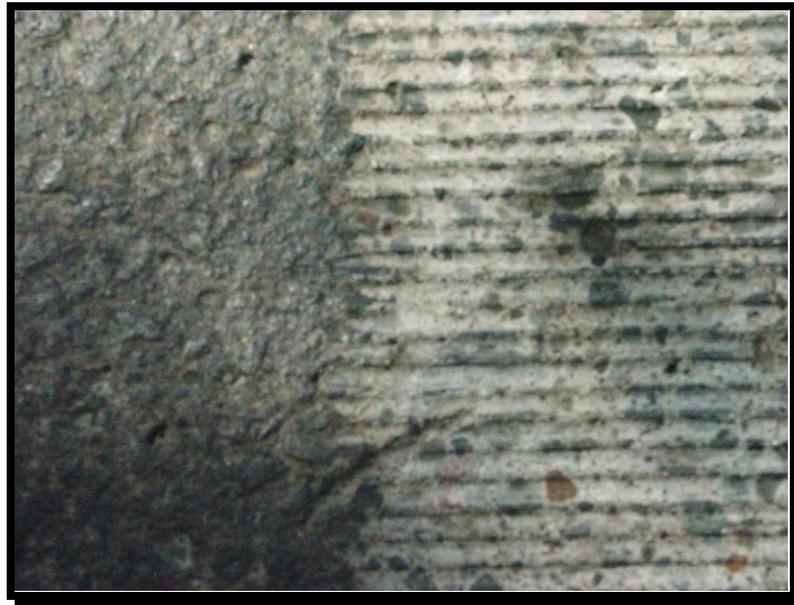
En la figura 106, se muestra la diferencia entre la superficie del pavimento que ya fue mejorada mediante la técnica de cepillado y la que se encuentra en las condiciones originales; este punto de intersección debe ajustarse para evitar una ondulación o depresión en el pavimento. Finalmente se colocó el sello a las juntas para evitar que la humedad o materiales incompresibles causen nuevos daños al tramo reparado.

Fig. 106. Diferencia entre la superficie del pavimento sin cepillado y cepillado

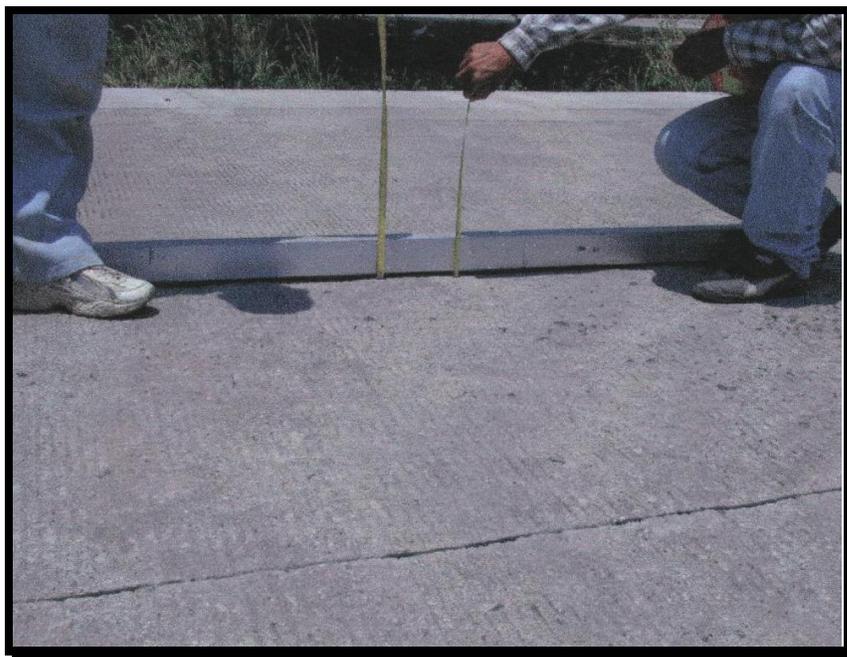
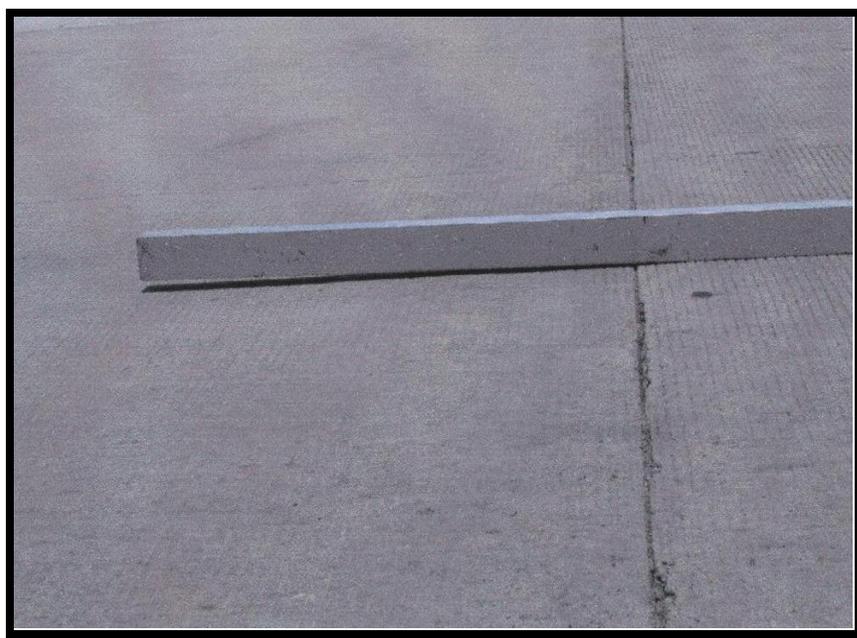
Para realizar la rehabilitación del tramo completo, es necesario hacer un levantamiento con escantillón de 3 m de longitud para obtener el índice de perfil (5 mm máximo)⁸, como se muestra en la figura 107.

Fig. 107. Levantamiento con escantillón

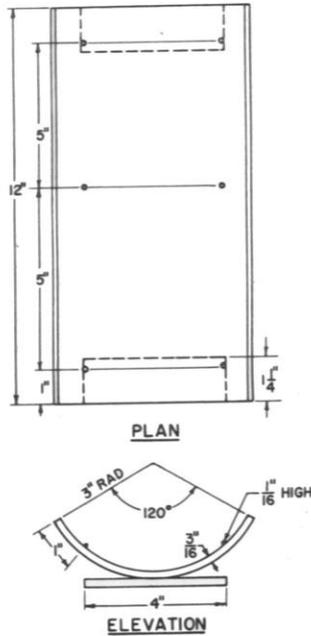
FIG. 1 Suitable Capping Device for Splitting Tensile Strength Test

NOTE 3—Fig. 1 illustrates a device suitable for applying caps to 6-in. (150-mm) diameter specimens.

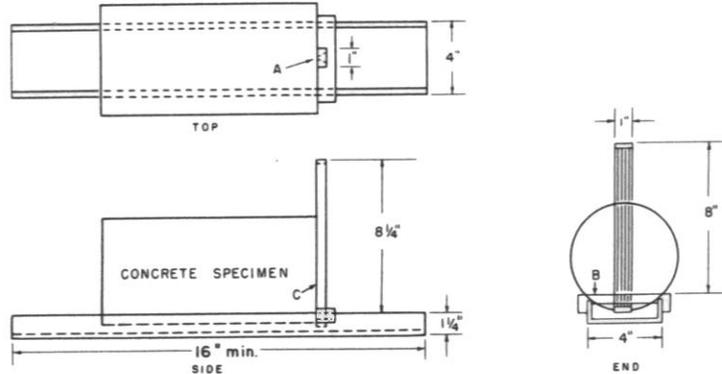
FIG. 1 General Views of a Suitable Apparatus for Marking End Diameters Used for Alignment of Specimen in Testing Machine

6.1 *Marking*—Draw diametral lines on each end of the specimen using a suitable device that will ensure that they are in the same axial plane (see Figs. 1, 2 and Note 2), or as an alternative, use the aligning jig shown in Fig. 3 (Note 3).

NOTE 2—Figures 1 and 2 show a suitable device for drawing diametral lines on each end of the specimen in the same axial plane. The device consists of three parts as follows:

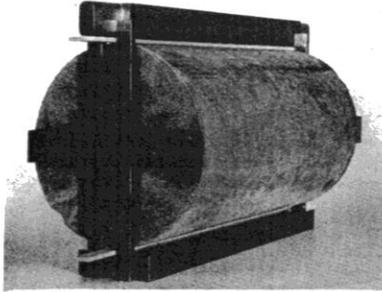
FIG. 3 Jig for Aligning Concrete Cylinder and Bearing Strips

6.4 *Positioning by Use of Aligning Jig*—Position the bearing strips, test cylinder, and supplementary bearing bar by means of the aligning jig as illustrated in Fig. 3 and center the jig so that the supplementary bearing bar and the center of the specimen are directly beneath the center of thrust of the spherical bearing block.

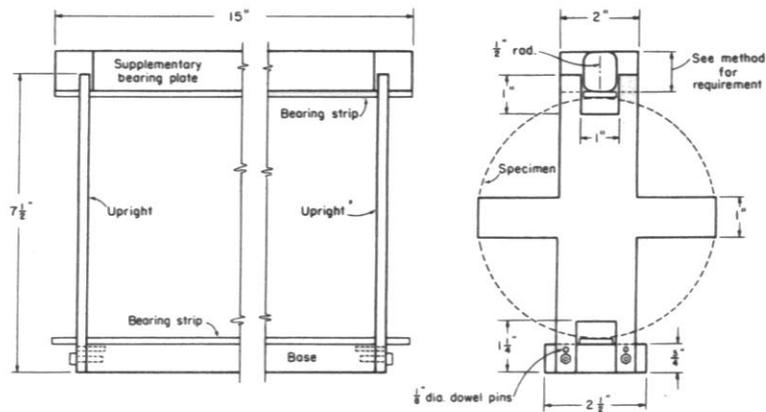
FIG. 4 Detailed Plans for a Suitable Aligning Jig

NOTE 3—Figure 4 is a detailed drawing of the aligning jig shown in Fig. 3 for achieving the same purpose as marking the diametral lines. The device consists of:

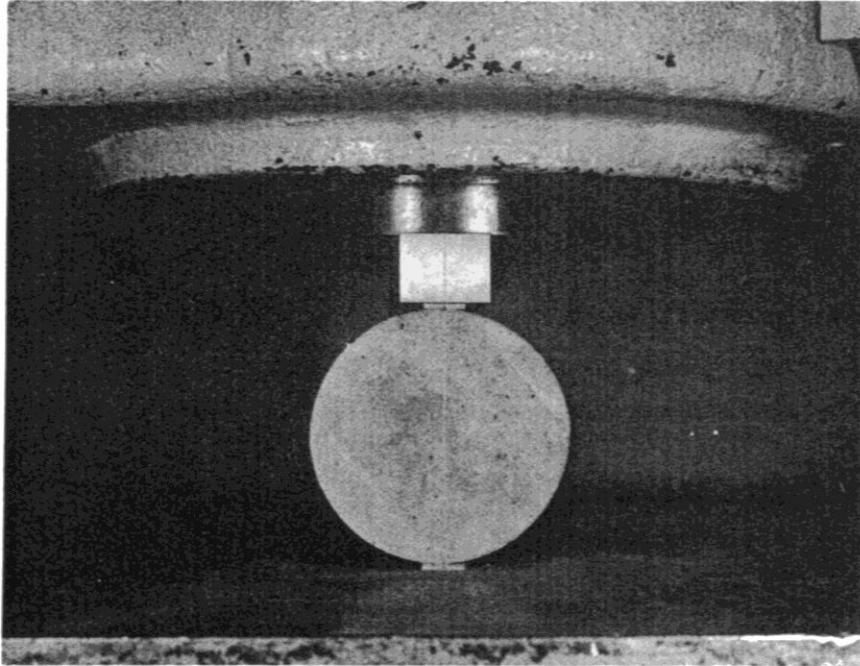
FIG. 5 Specimen Positioned in a Testing Machine for Determination of Splitting Tensile Strength

6.3.2 The supplementary bearing bar or plate, when used, and the center of the specimen are directly beneath the center of thrust of the spherical bearing block (see Fig. 5).
