**“METODOLOGÍA PARA LA EVALUACIÓN DE DAÑOS  
EN EDIFICACIONES POST-SISMO”**

**INGENIERO CIVIL**

CIUDAD UNIVERSITARIA, AGOSTO DE 2008

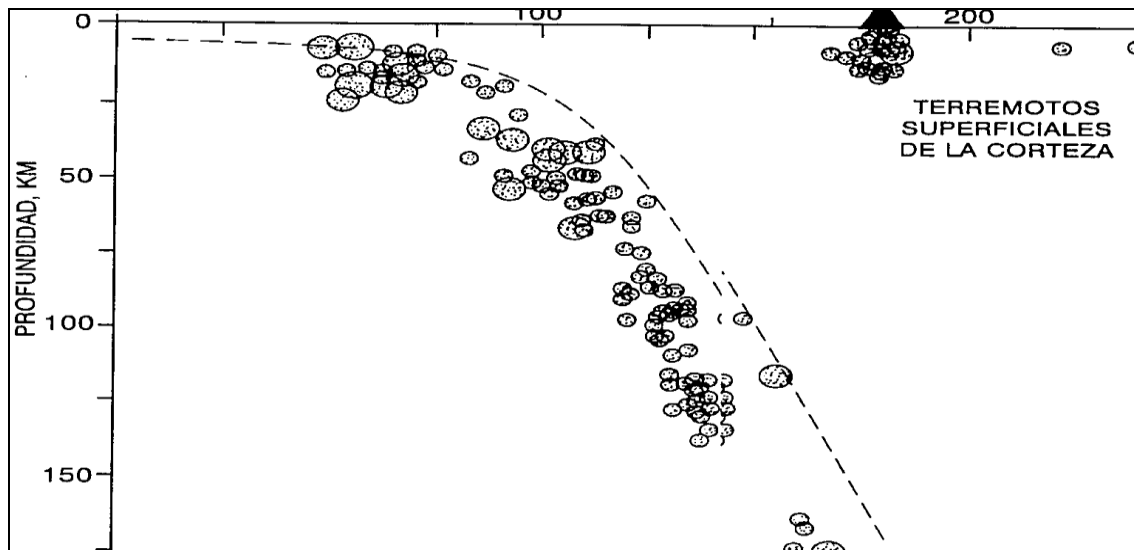
Fig. 1. 6 Corte en la fosa de subducción para la región Centro Americana Los círculos indican los focos de los terremotos y la línea punteada la parte superior de la placa de Cocos (White y Harlow, 1993; como se referencia en Bommer, Salazar y Samayoa, 1998).

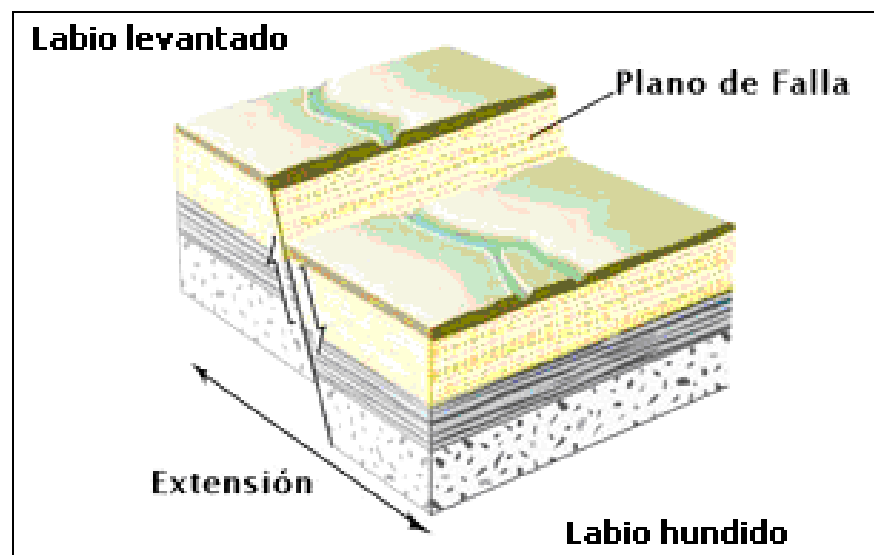
Fig. 1. 8 Elementos de una falla.

- ✓ Plano de falla: es el plano de fractura o superficie a lo largo de la cual se desplazan los bloques que se separan en la falla. Con frecuencia el plano de falla presenta estrías, que se origina por el rozamiento de los dos bloques.
- ✓ Labio levantado: el bloque que queda elevado sobre el otro.
- ✓ Labio hundido: el bloque que queda por debajo del labio levantado

En la Fig. 1. 8 se muestran estos elementos.

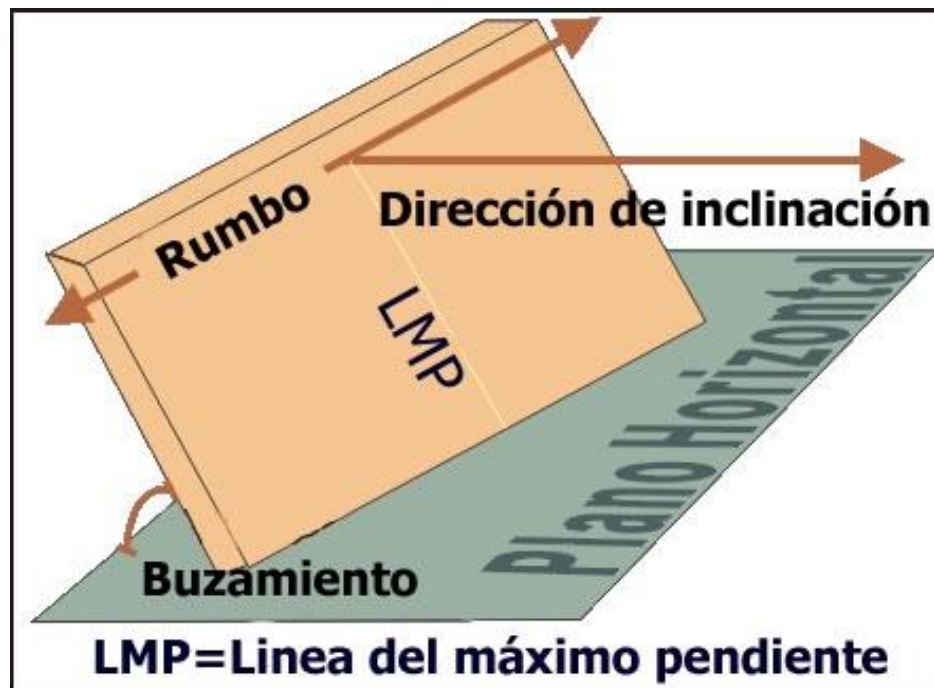
Fig. 1. 9 Características de una falla ([http://www.funvisis.gob.ve/mecanismos\\_focales.php](http://www.funvisis.gob.ve/mecanismos_focales.php)).

- ✓ Dirección: ángulo que forma una línea horizontal contenida en el plano de falla con el eje norte-sur.
- ✓ Buzamiento: ángulo que forma el plano de falla con la horizontal.
- ✓ Salto de falla: distancia entre un punto dado de uno de los bloques (por ejemplo, una de las superficies de un estrato y el correspondiente en el otro lado.  
El punto de referencia se toma a lo largo del plano de falla.
- ✓ Escarpe: distancia entre las superficies de los dos labios, tomada en vertical

En la Fig. 1. 9 se muestran los elementos que forman parte de las características de una falla.

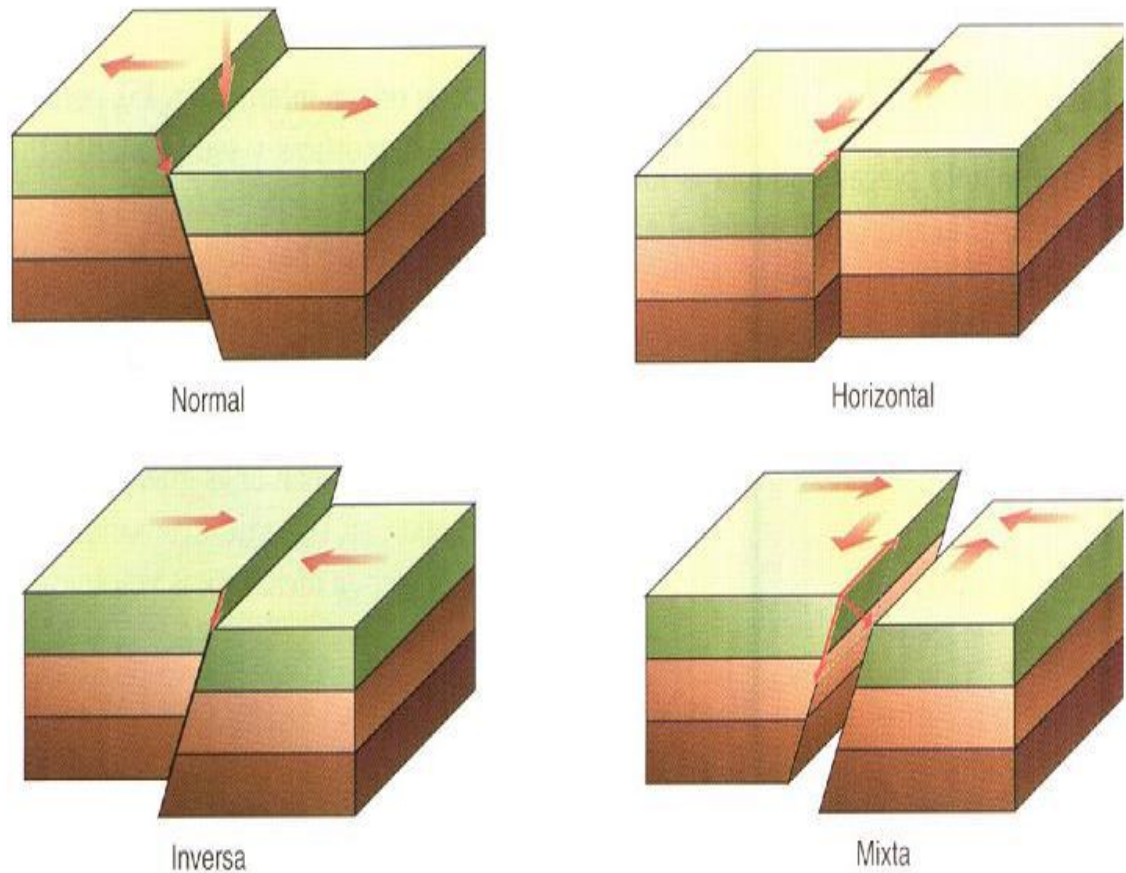
**Fig. 1. 10 Tipos de fallas fundamentales**

- ✓ Falla inversa: es la que se generan por compresión horizontal, el movimiento es perfectamente horizontal y el plano de falla tiene normalmente un ángulo de  $30^\circ$  respecto a la horizontal. El bloque que se desliza hacia arriba se le denomina labio levantado o bloque de techo.

- ✓ Falla normal: es la que se genera por tensión horizontal, el movimiento es predominantemente vertical respecto al plano de falla, el cual por lo general tiene un ángulo de  $60^\circ$  respecto a la horizontal. El bloque que se desliza hacia abajo se le denomina labio levantado o bloque de techo, mientras que el que se levanta se llama labio hundido o bloque de piso.

- ✓ Falla horizontal o de desgarre. Estas fallas son verticales y el movimiento de los bloques es horizontal. Estas fallas son típicas de límites transformantes de placas tectónicas. Se distinguen dos tipos de fallas de desgarre: derechas e izquierdas.

En la Fig. 1. 10 se ilustran estos tres tipos de fallas.

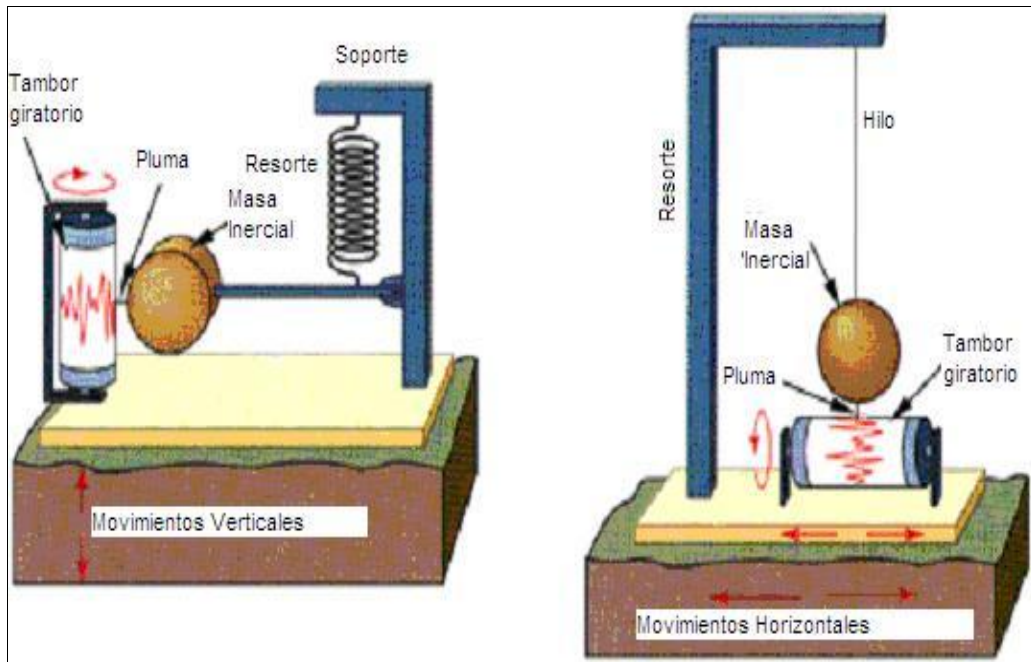
**Fig. 1. 13 principio básico del funcionamiento de los sismógrafos**

El sismógrafo se basa en el principio de inercia de los cuerpos y consta de una masa conocida suspendida con un resorte como se muestra en la Fig. 1. 13. El mecanismo de acción del aparato mostrado en la Fig. 1. 13, consiste en que cuando las ondas sísmicas excitan el resorte, la inercia de la masa hace que ésta permanezca un instante en el mismo punto de reposo y cuando sale del mismo, tiende a oscilar; la oscilación posterior del péndulo no reflejará el movimiento real del suelo; por lo tanto, hay que amortiguarlo. En los sismógrafos antiguos el amortiguamiento era realizado utilizando aceite, actualmente se logra con el uso de bobinas o imanes que amortiguan la oscilación libre de la masa. Si se registra este movimiento en una escala gráfica, a la cual se le conoce como sismograma, se tiene un sismógrafo como el de la Fig. 1. 14, en la antigüedad estos registros se hacían por medio de plumas sujetas a la masa las que

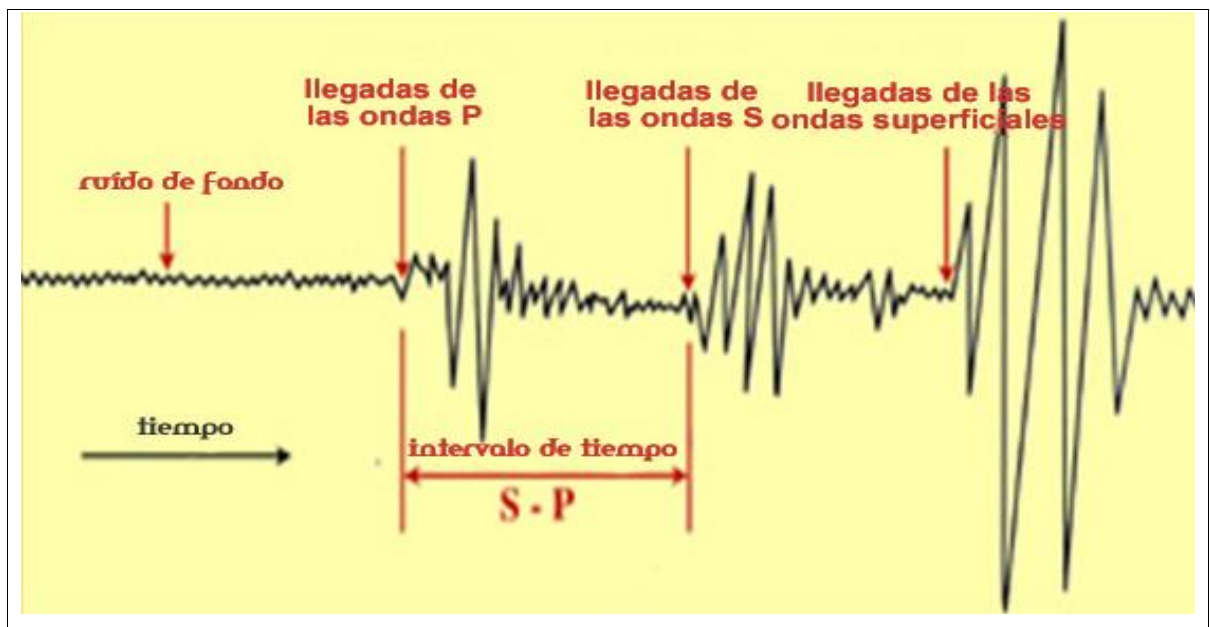
**Fig. 1. 14 Ejemplo de un sismograma**

inscribían en un tambor en el que se colocaba el papel; con el pasar de los años este sistema se fue mejorando y los registros se hacían en papel fotográfico o sobre película.

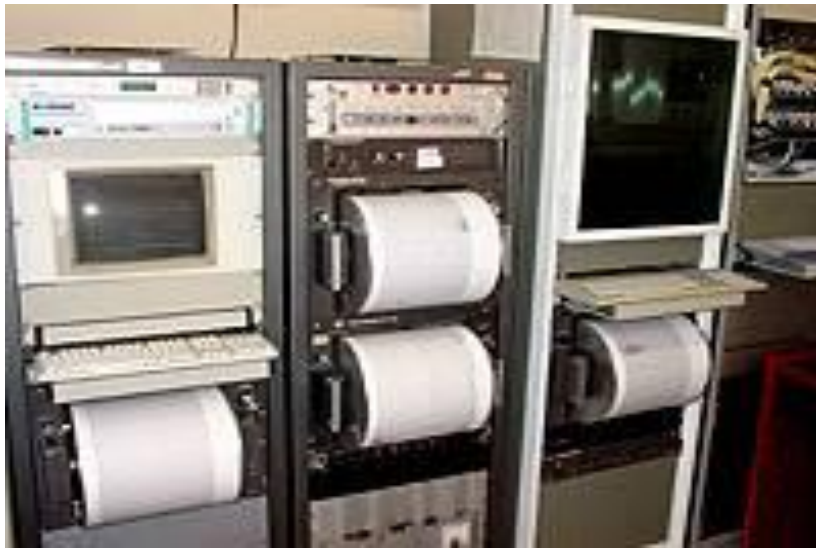
**Fig. 1. 15 Sismografos modernos (<http://www.unb.br/acs/unbagencia/imagens>).**

Actualmente, el registro de los datos se realiza en medios magnéticos (cintas) o en sistemas digitales como se muestra en la Fig. 1. 15 mejorando la calidad de los mismos. Asimismo, el control de tiempo es realizado mediante relojes satelitales o los ya conocidos GPS ([http:// khatati.igp.gob.pe.ogr](http://khatati.igp.gob.pe.ogr), 2007). Lo que los sismógrafos registran son velocidades o desplazamiento del movimiento del suelo, esto lo hacen por medio de circuitos integrados.

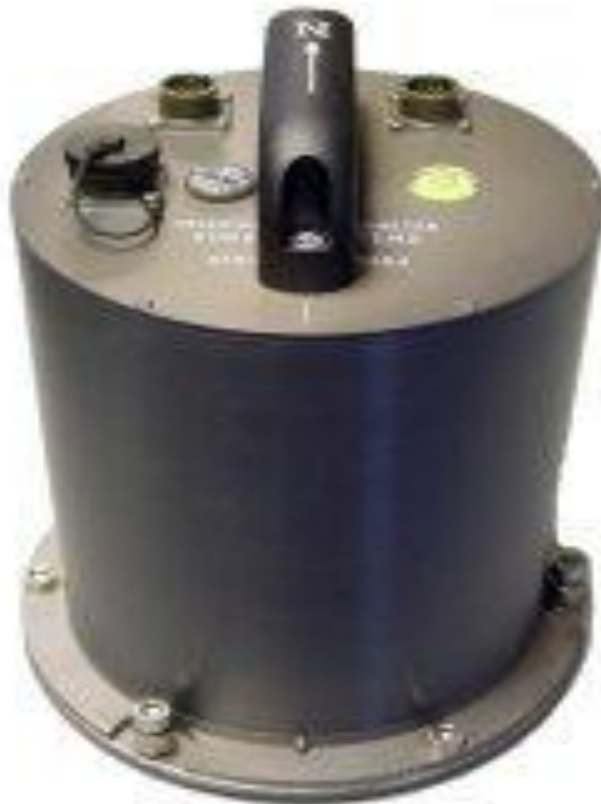
**Fig. 1. 16 Acelerógrafo moderno tipo GMC-5TD**  
(<http://www.ampere.com.mx/fotos/cmg5td>).

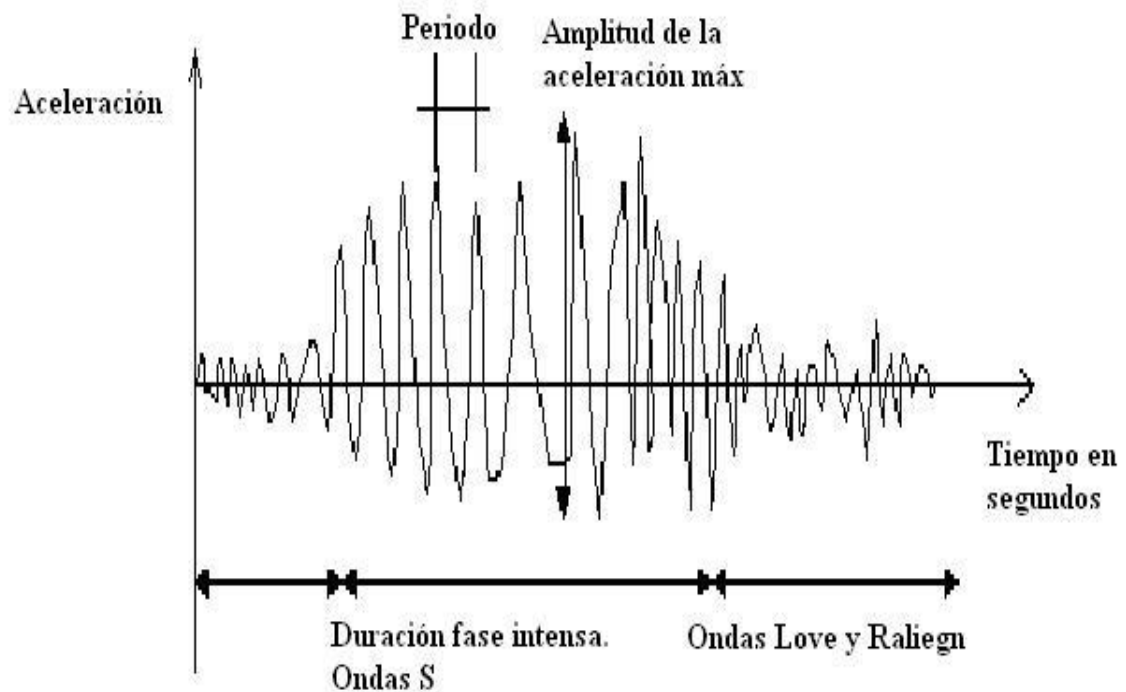
Fig. 1. 17 Registro acelerográfico

La aceleración es un parámetro de mayor utilidad para los ingenieros civiles por relacionarse directamente con las fuerza. Además los acelerógrafos son capaces de registrar un amplio margen de frecuencias que abarcan los períodos propios de estructuras y elementos constructivos más interesantes en ingeniería civil. En la Fig. 1. 16 se muestra un acelerógrafo moderno y en la Fig. 1. 17 se muestra un registro conocido como acelerográma. En el eje de las abscisas se lee la aceleración y en el eje de las ordenadas se lee el tiempo, además, en la Fig. 1. 17 se indica el periodo y la amplitud de la aceleración.

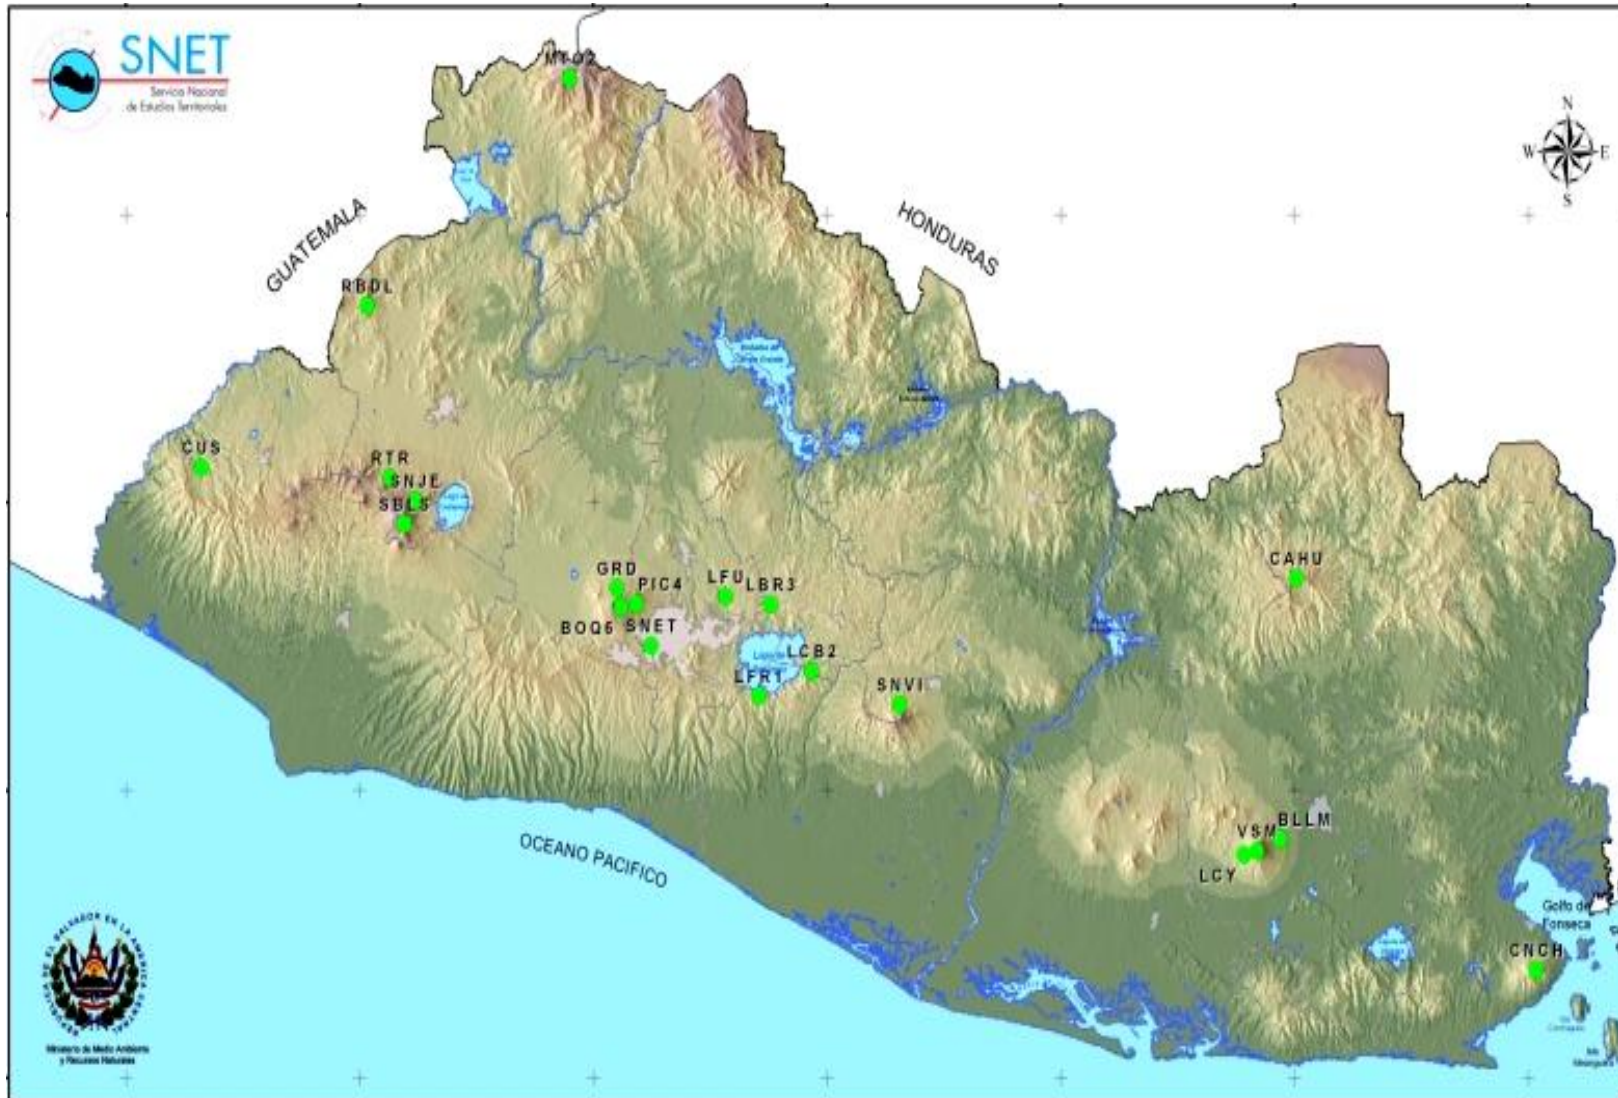
Fig. 1. 18 Distribución de las estaciones de sismógrafos en nuestro país (<http://www.snet.gob.sv/Geologia/sismograma1.php>).

Con el fin de modernizar el equipo sismológico existente el Centro de Investigaciones Geotécnicas implementó a finales de 1983 la Red Nacional de Telemetría Sísmica. En la Fig. 1. 18 se muestra la distribución de estas estaciones.

Con el proyecto se instalaron 11 estaciones telemétricas, con las cuales se estaría en capacidad de detectar sismos con origen dentro o fuera del territorio salvadoreño. En 1991 la Red Nacional de Telemetría Sísmica fue ampliada a veintidós estaciones, cinco de ellas para la vigilancia de la macro y microsismicidad dentro del área metropolitana de San Salvador y seis estaciones para la vigilancia de los volcanes activos del área metropolitana, el volcán de San Salvador y el de Ilopango. Actualmente se encuentran en funcionamiento quince estaciones telemétricas ubicadas en el interior del país, y una estación portátil permanente en el CIG.

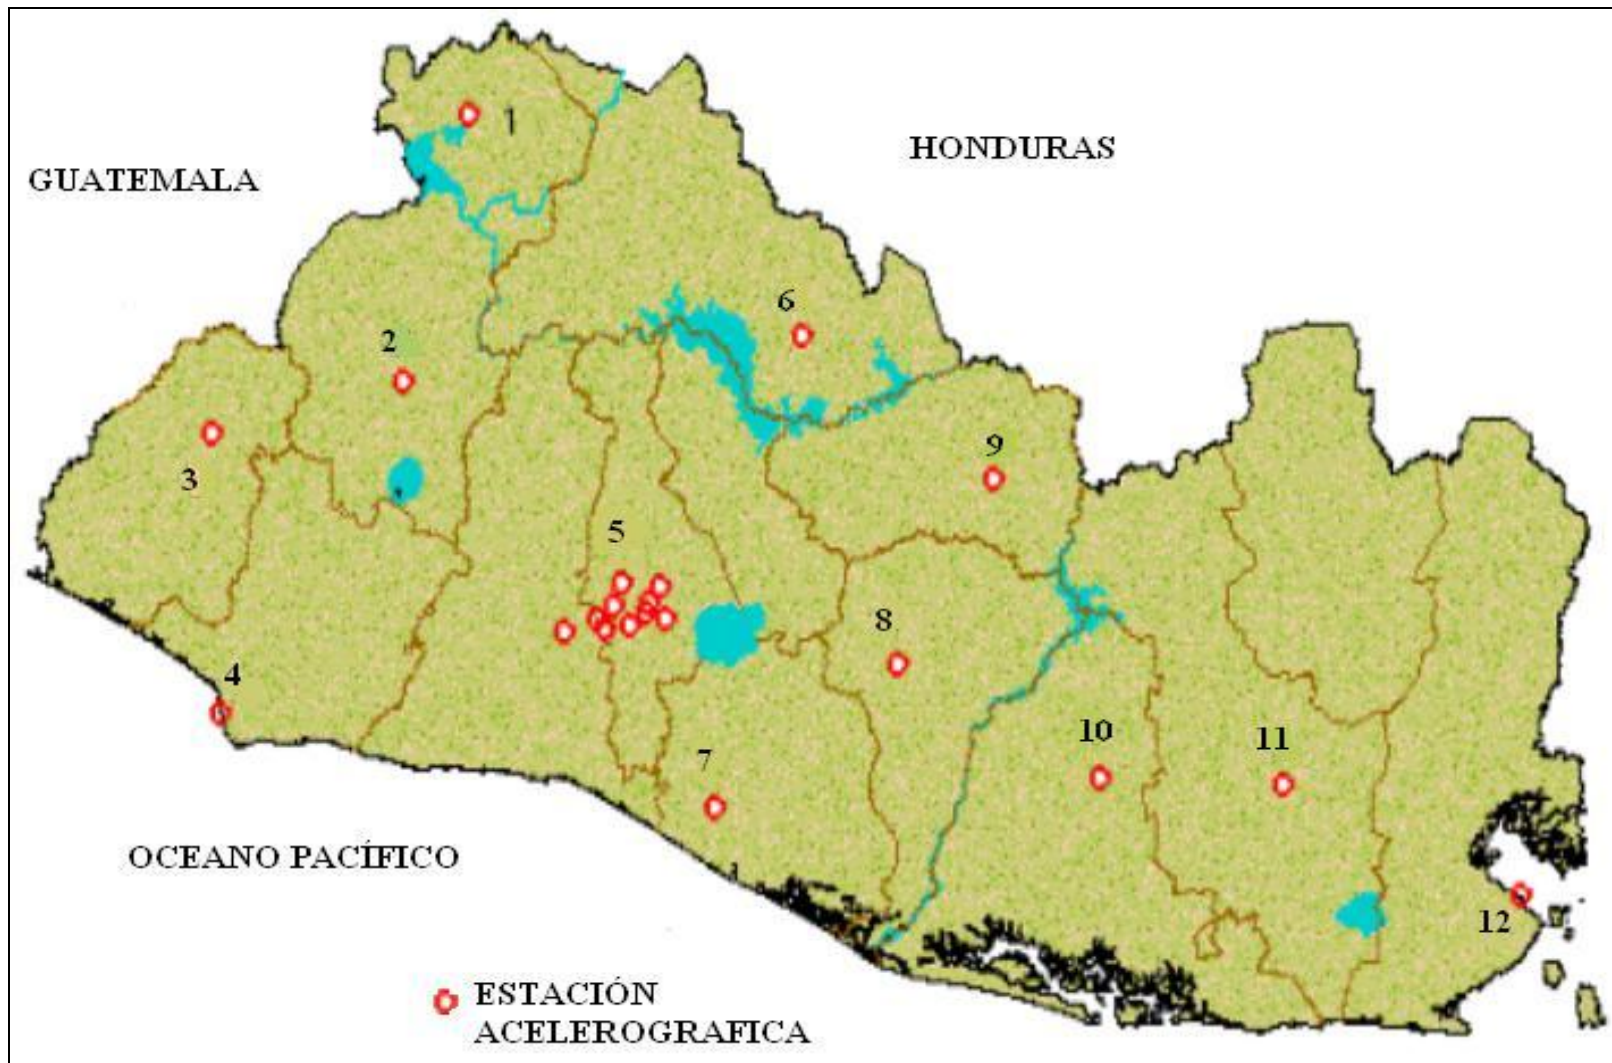
Fig. 1. 19 Distribución de las estaciones acelerográficas en el Salvador (<http://www.snet.gob.sv/ver/sismologia/vigilancia/>).

Además de los acelerógrafos analógicos SMA-1 se cuenta con dos acelerógrafos digitales SSR-1. Estos acelerógrafos están equipados con acelerómetros modelo FBA-23 capaces de registrar aceleraciones del terreno en tres direcciones ortogonales. Este equipo tiene la particularidad de poder ser programado para registrar sismos de cualquier magnitud, es decir desde ruido ambiental hasta movimientos fuertes, característica que ha servido para que con dicho equipo se hayan hecho mediciones de microtrepidación en diferentes lugares del país.

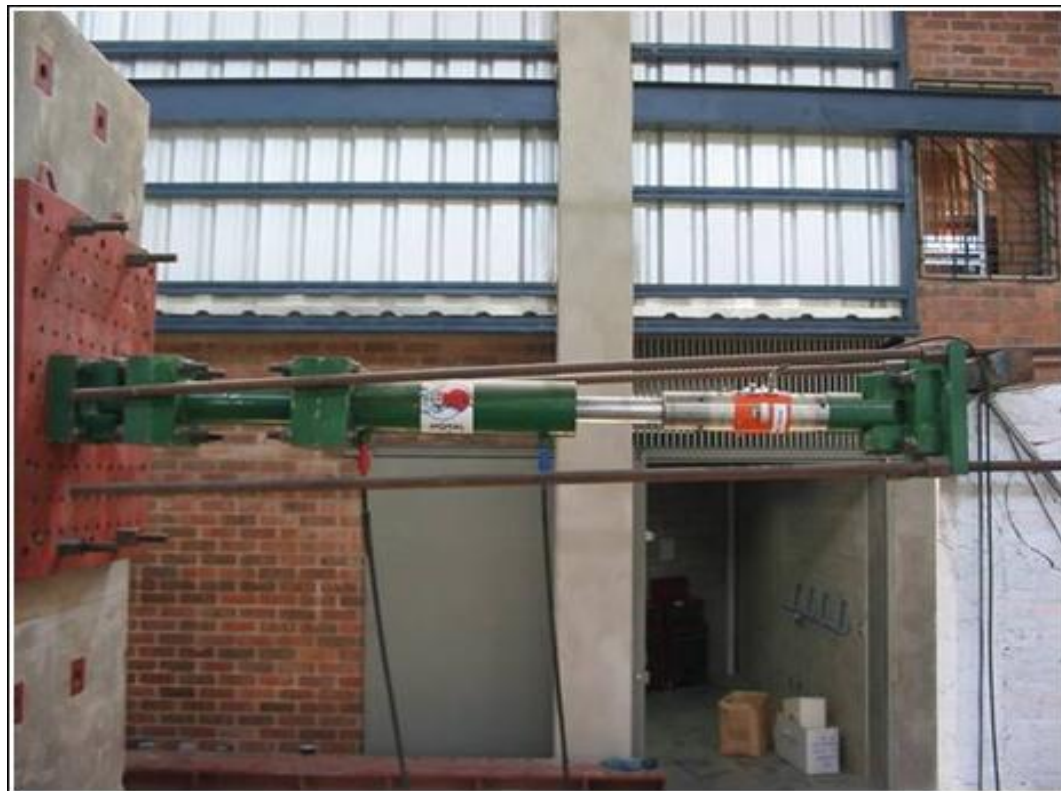
**Fig. 1. 20 Sistema de reacción instalado en el LEG**  
(<http://www.taishin.org.sv/laboratorio.htm>).

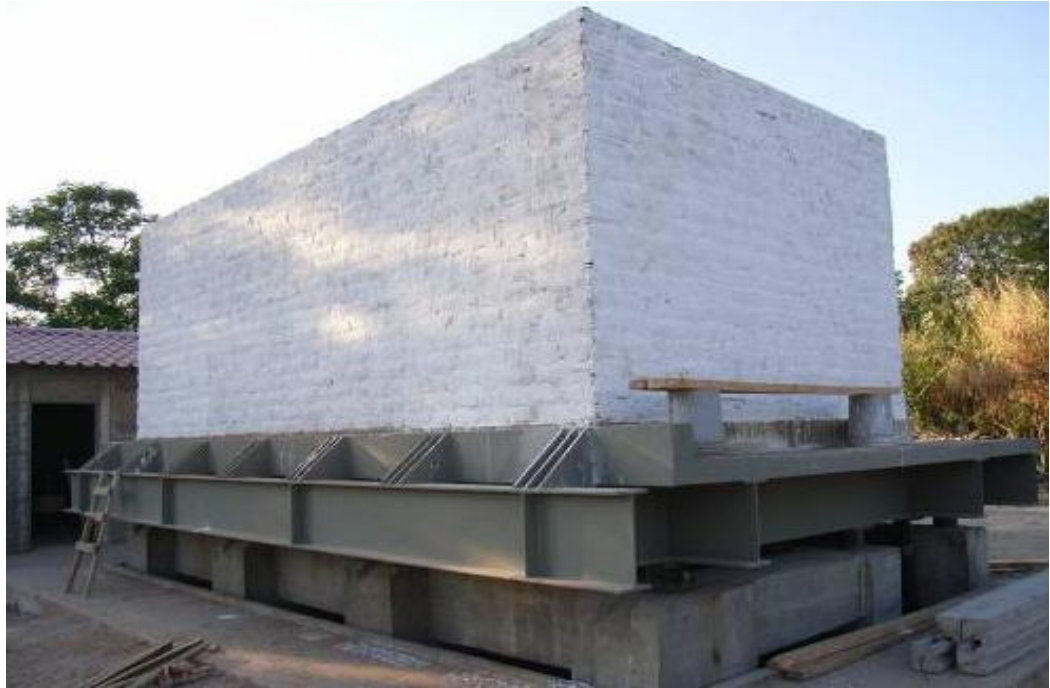
La mesa tiene capacidad para levantar un peso de 70 Toneladas por cada vivienda que se pruebe, las medidas de la plataforma son de 8 metros x 4.50 metros y se podrán realizar pruebas de viviendas con un área de construcción de 7.20 x 4.20 metros cuadrados y una altura de 2.40 metros como se muestra en la Fig. 1. 21, ésta puede inclinarse hasta 40° como se muestra en la Fig. 1. 22. Al inclinar la vivienda (completa) el peso de ésta va originando poco a poco, a medida aumenta el ángulo de inclinación, una fuerza lateral que simula la fuerza y las deformaciones (que ésta fuerza produce) a la que estaría sometida la vivienda al momento de un sismo y por ende se pueden estudiar con detalle los daños que se producirán en las zonas más débiles, de la unidad habitacional. El registro y medición de estas deformaciones se hacen a través de sensores colocados en las paredes de la casa mediante programas especializados para su posterior análisis.

**Fig. 1. 21 Mesa inclinable en la UES.**

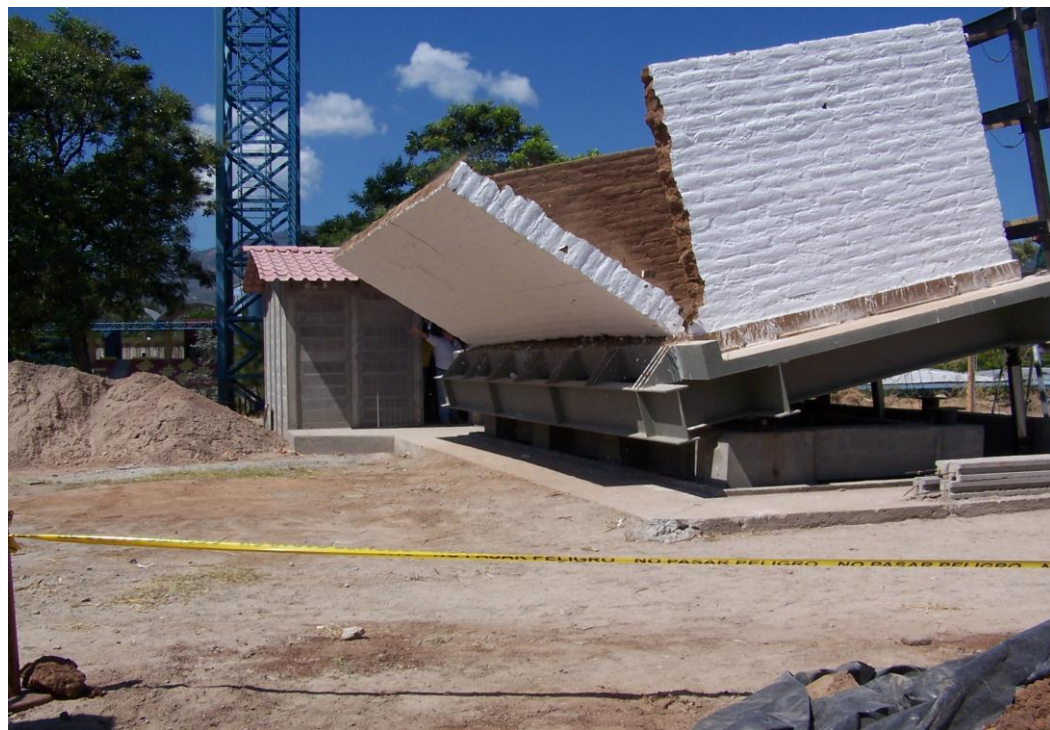
**Fig. 1. 22 Prueba a escala del modelo del sistema de de ladrillo adobe.**

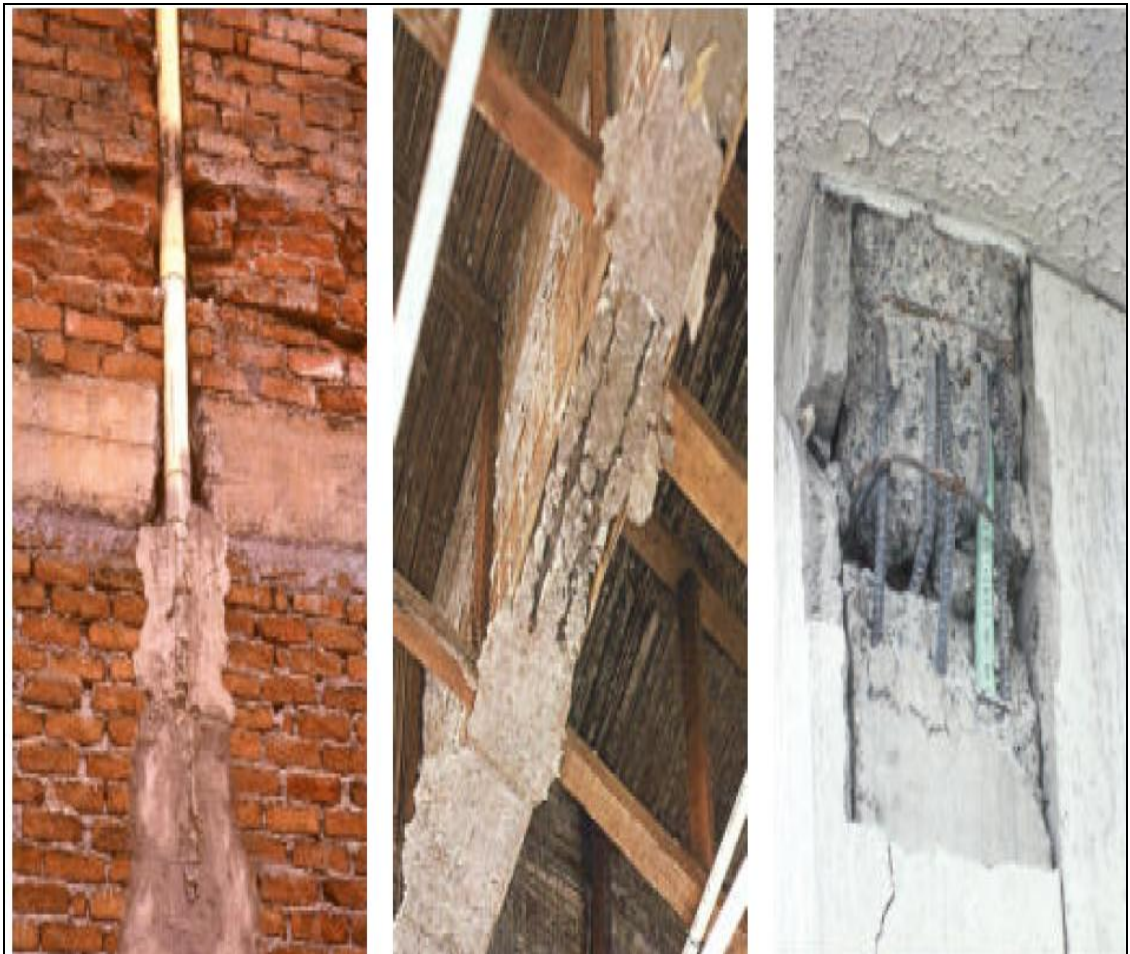
**Fig. 2. 1 Ejemplos de mala calidad en la construcción, mal pegado de ladrillos y mala canalización de bajadas de aguas lluvias (izq.) y colado deficiente de elementos de concreto reforzado (centro y dcha.)**

En la Fig. 2. 1 se observan una pared de mampostería de ladrillo de arcilla que presenta un mal pegado de los ladrillos y una mala canalización de la bajante de agua lluvias (izquierda) y, también, dos ejemplos de malos colados en elementos de concreto reforzado (centro y derecha).

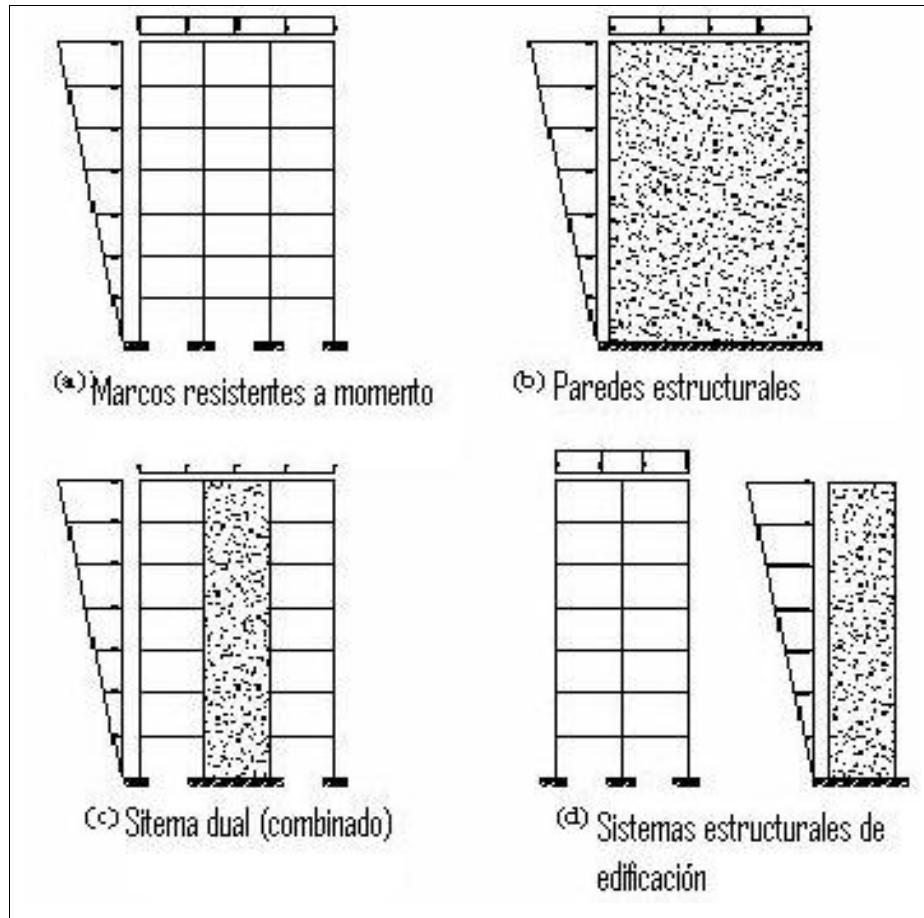
Fig. 2. 2Sistemas estructurales.

En la Fig. 2. 2 se muestran estos sistemas con las cargas que pueden soportar y en la Fig. 2. 3 se muestra una estación de tren con sistema de paredes estructurales hecha de ladrillo de barro cocido combinado con madera.

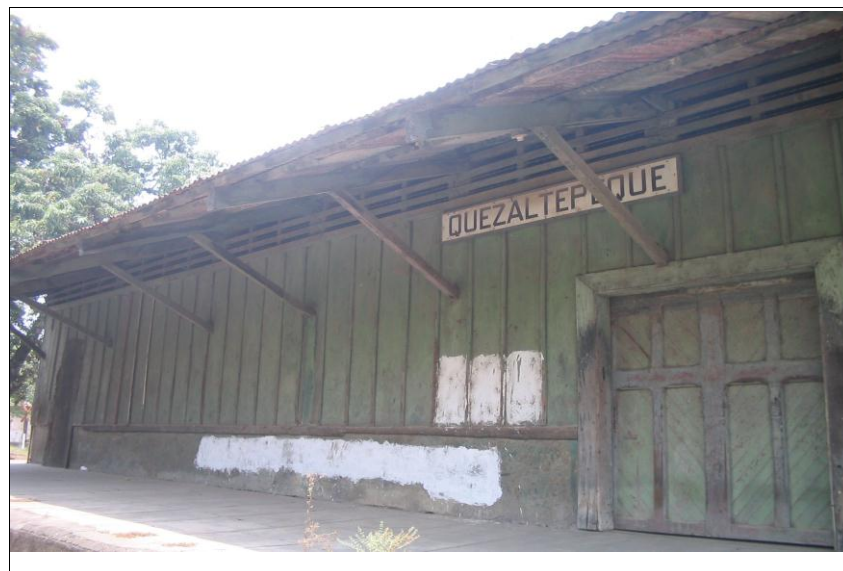
Fig. 2. 3 Edificación hecha con sistema dual de paredes de ladrillo de barro y madera.

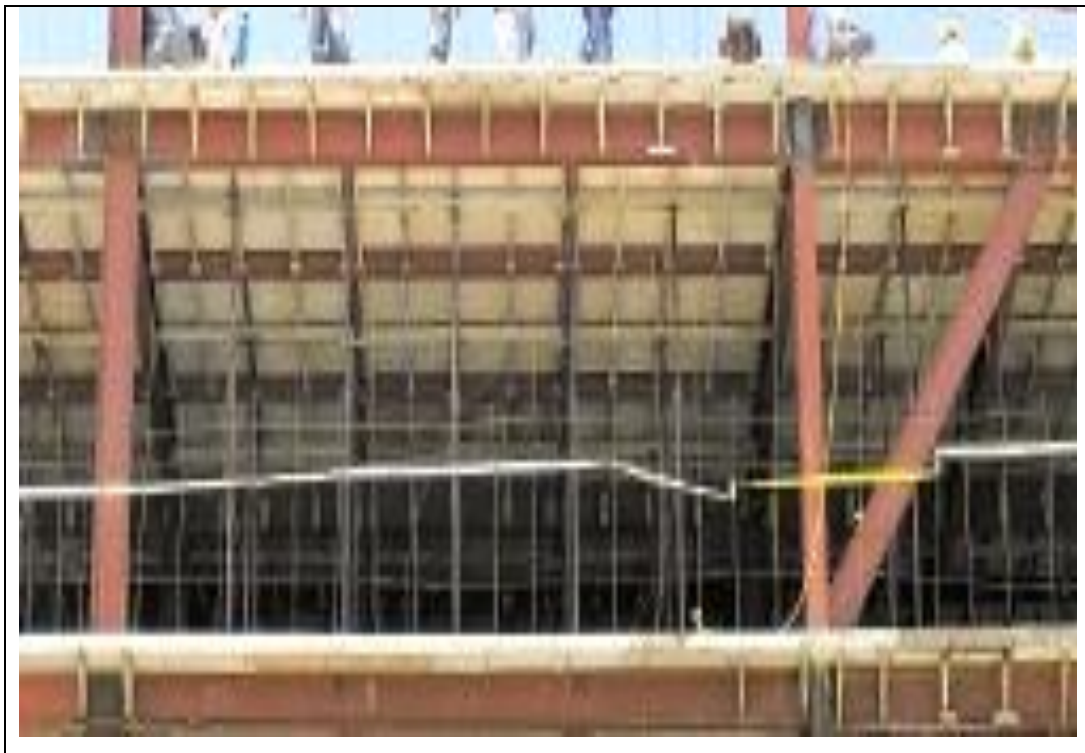
**Fig. 2. 4 Sistema estructural de marcos de acero estructural.**

**El sistema de marcos** está formado por vigas y columnas (de concreto reforzado o acero estructural) unidas rígidamente entre sí, resistiendo las cargas laterales por la flexión de sus elementos (como se muestra en la Fig. 2. 4).

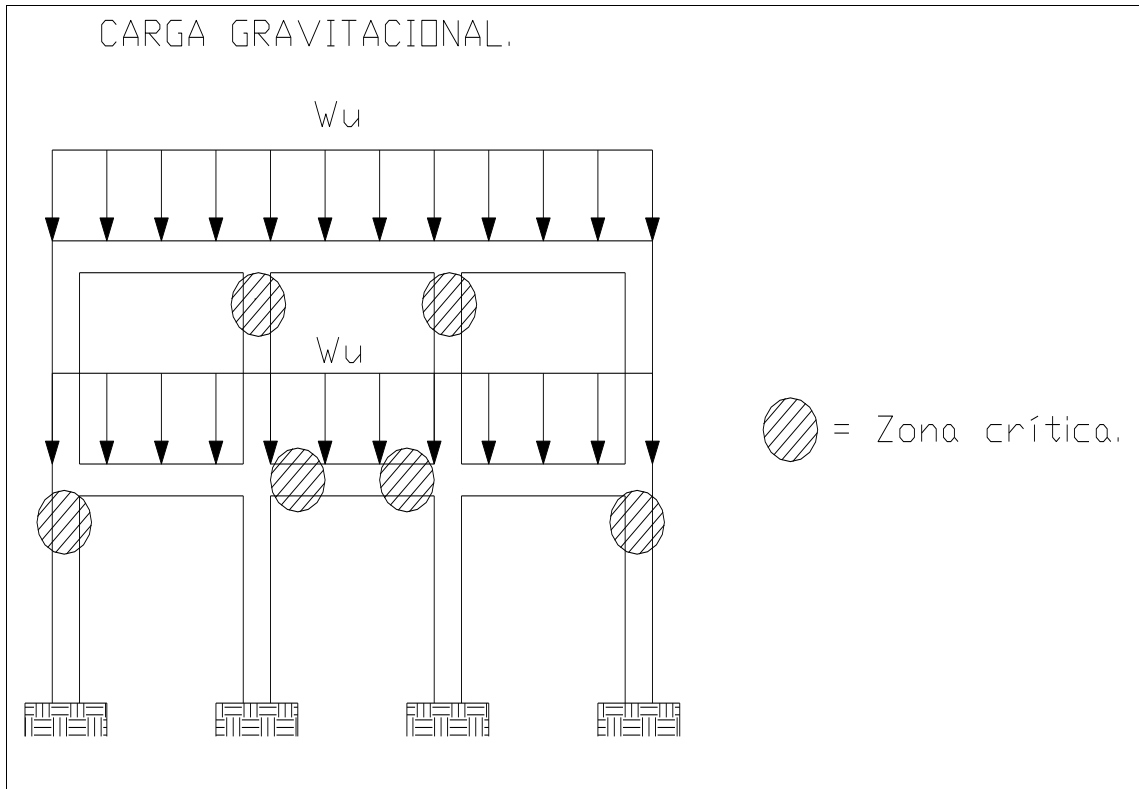
**Fig. 2. 5 Zonas críticas en el sistema de marcos para carga gravitacional.**

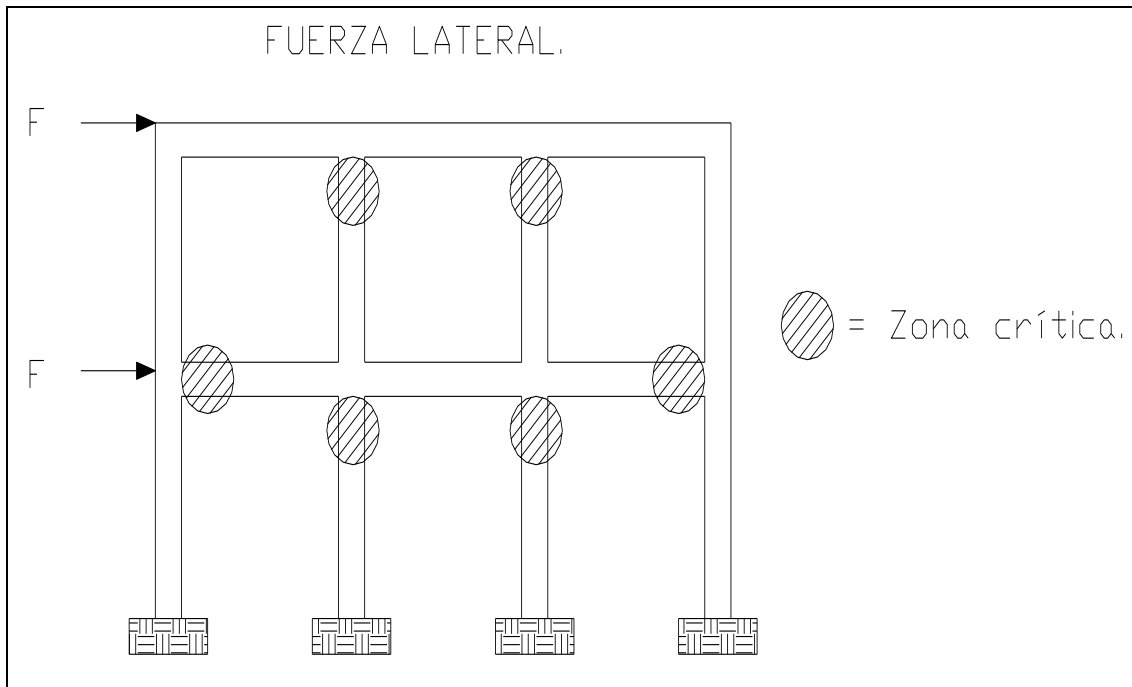
**Fig. 2. 6 Zonas críticas en el sistema de marcos para fuerza lateral.**

- ✓ En las columnas interiores que tienen la misma rigidez y que absorben mayor fuerza cortante, generando zonas críticas en los primeros entrepisos (Ver Fig. 2. 6).
- ✓ En vigas ubicadas en los apoyos exteriores, los momentos generados en éstas son mayores ante cargas laterales. (Ver Fig. 2. 6).

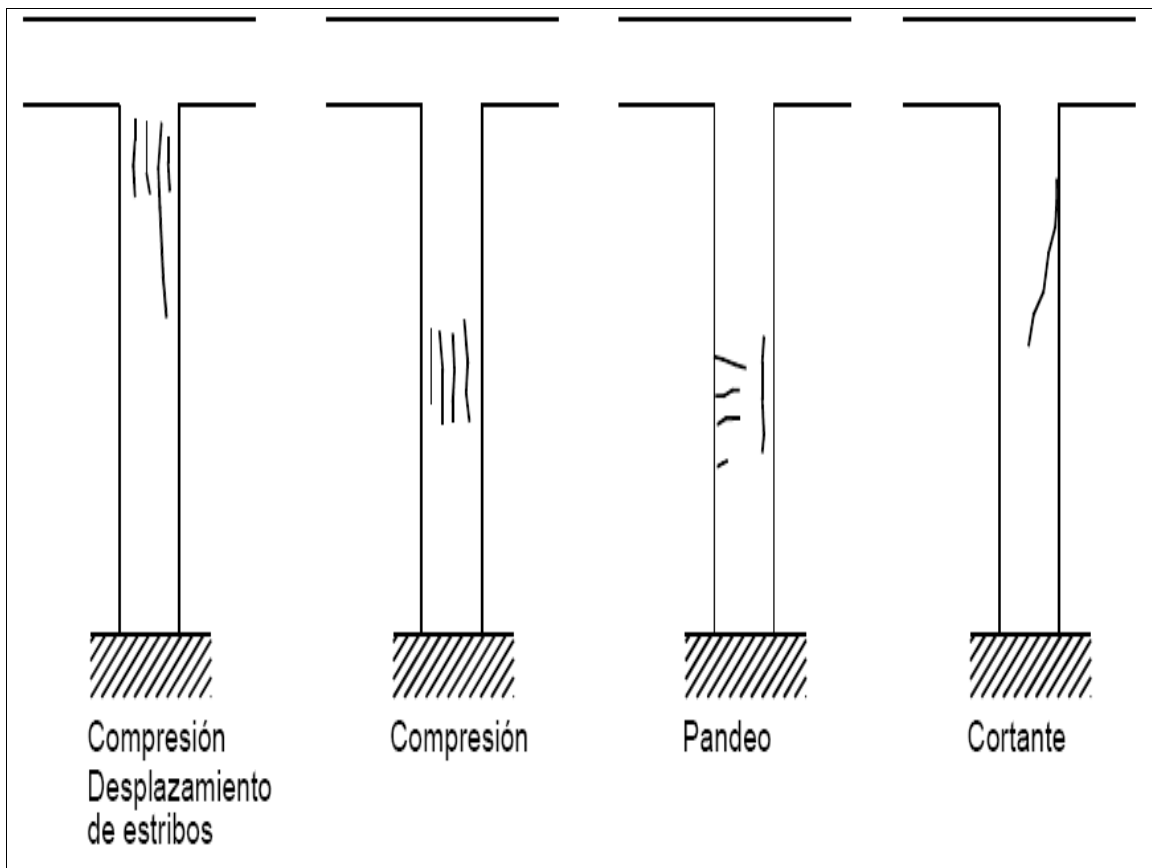
Fig. 2. 7 Diferentes tipos de fallas en columnas (<http://www.udc.es/dep/dtcon/estructuras/>).

longitudinal debido a exceso de esfuerzos de flexo compresión. Cuando las fisuras o grietas son producidas por torsión, éstas se presentan a lo largo de toda la columna en forma de líneas en espiral a 45°, los esfuerzos diagonales producidos por torsión ocurren en todas las caras del miembro. En la Fig. 2. 7 se muestran algunos tipos de fallas descritas anteriormente.

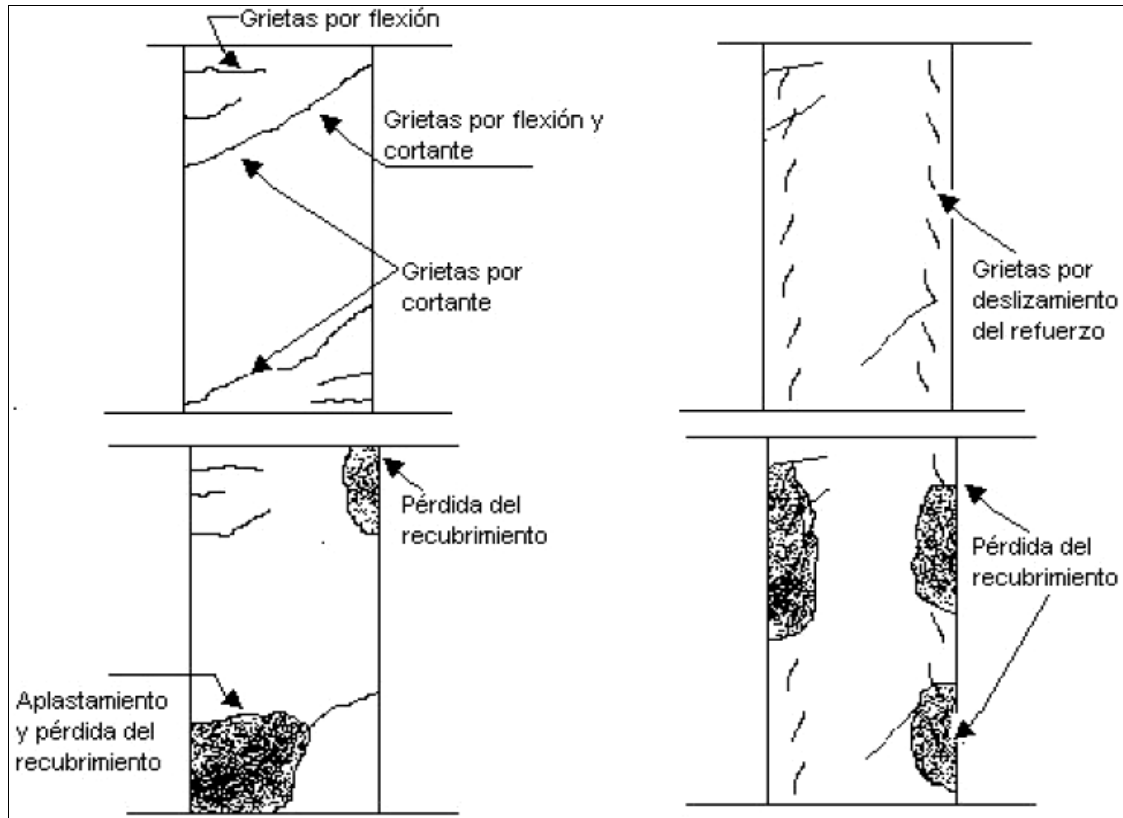
**Fig. 2. 8** Agrietamiento típico en columnas de concreto (Sociedad Mexicana de Ingeniería Sísmica, 1998).

Además de las fallas anteriores las columnas presentan fallas por deslizamiento del refuerzo conocida como **falla por adherencia**, con la peculiaridad que la resistencia se alcanza cuando se tiene la presencia de extensos agrietamientos longitudinales al nivel del acero a tensión como se muestra en la Fig. 2. 8. De la Fig. 2. 9 hasta la Fig. 2. 11 se muestran ejemplos de los diferentes niveles de daños en columnas, con los que los evaluadores se encontrarán.

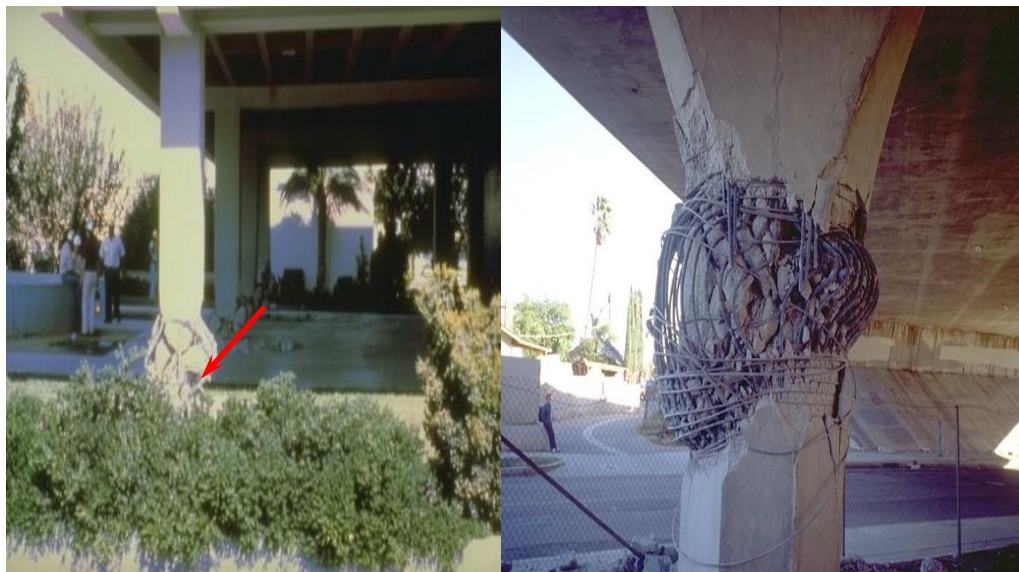
**Fig. 2. 9.** Falla por compresión y tensión en columnas (<http://www.ujaen.es/investiga/rnm217/efectos.htm>, 2007).

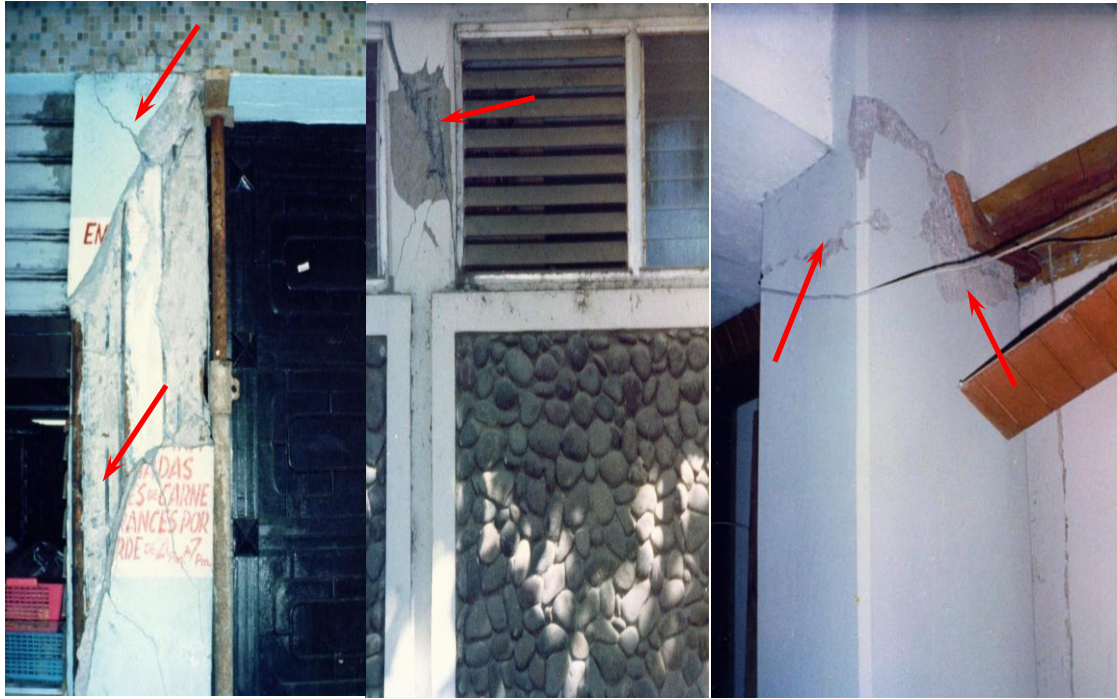
**Fig. 2. 10.** Daño fuerte (izquierda y el centro) y moderado (derecha) en columnas por falla por cortante y por compresión con pérdida de recubrimiento (Avalos C., Juan J., 1987).
