**“METODOLOGÍA PARA LA EVALUACIÓN DE DAÑOS  
EN EDIFICACIONES POST-SISMO”**

**INGENIERO CIVIL**

CIUDAD UNIVERSITARIA, AGOSTO DE 2008

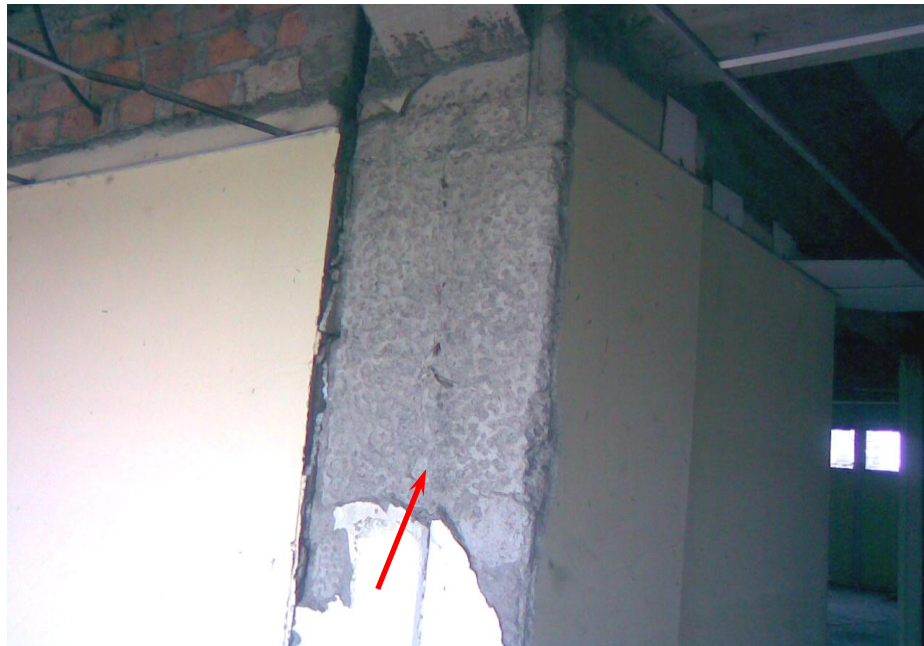
**Fig. 2. 11** Daño leve por la pérdida del repello en una columna del ex edificio de Correos de El Salvador.

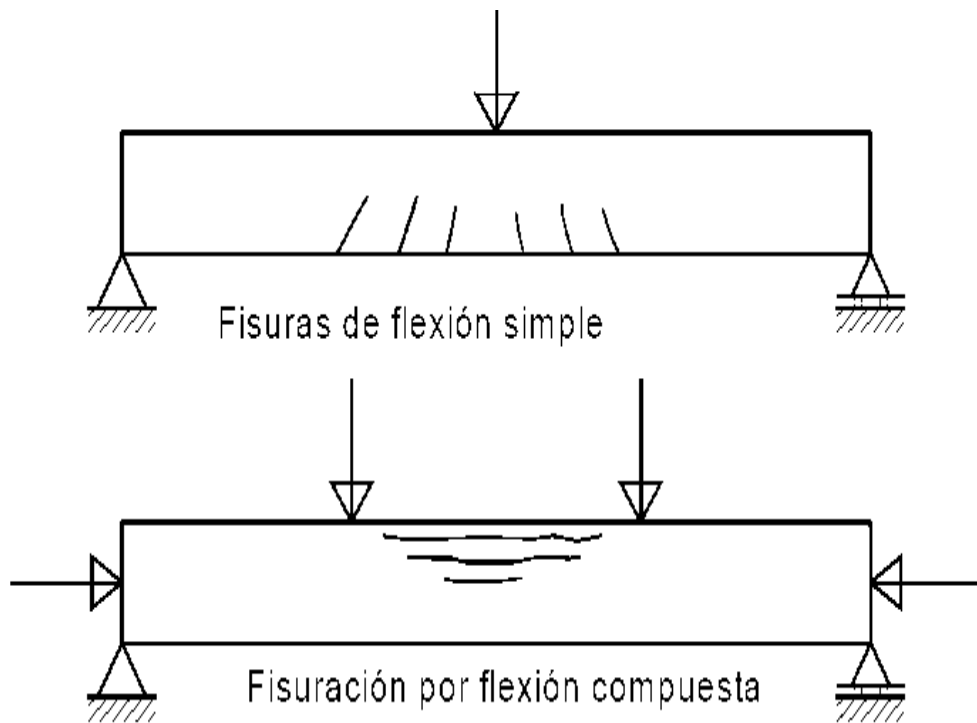
Fig. 2. 12 Grietas por flexión simple y compuesta (<http://www.udc.es/dep/dtcon/estructuras>).

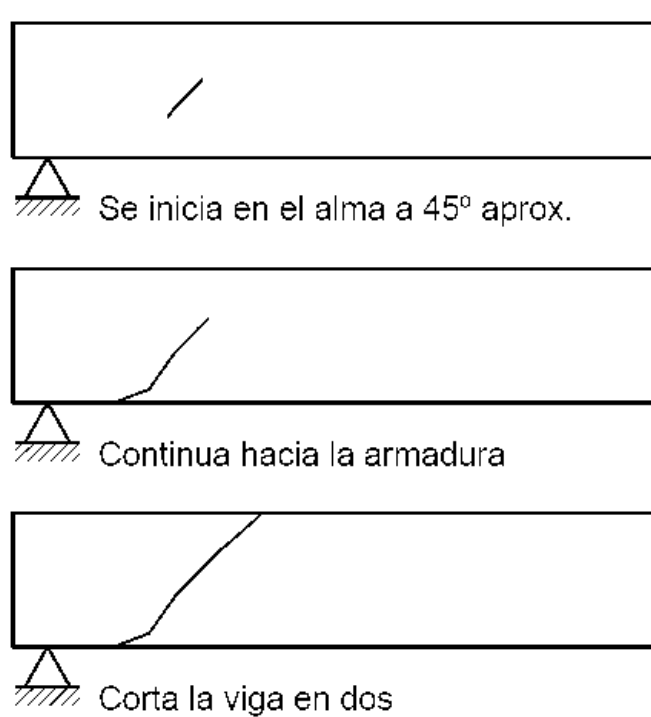
Fig. 2. 13 Evolución de grietas por cortante en vigas.

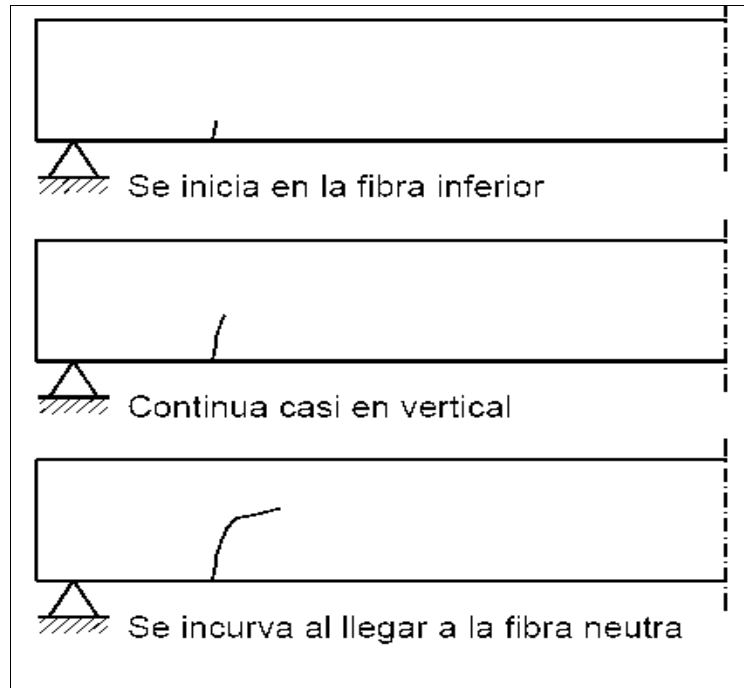
Fig. 2. 14 Evolución de una grieta por flexión.

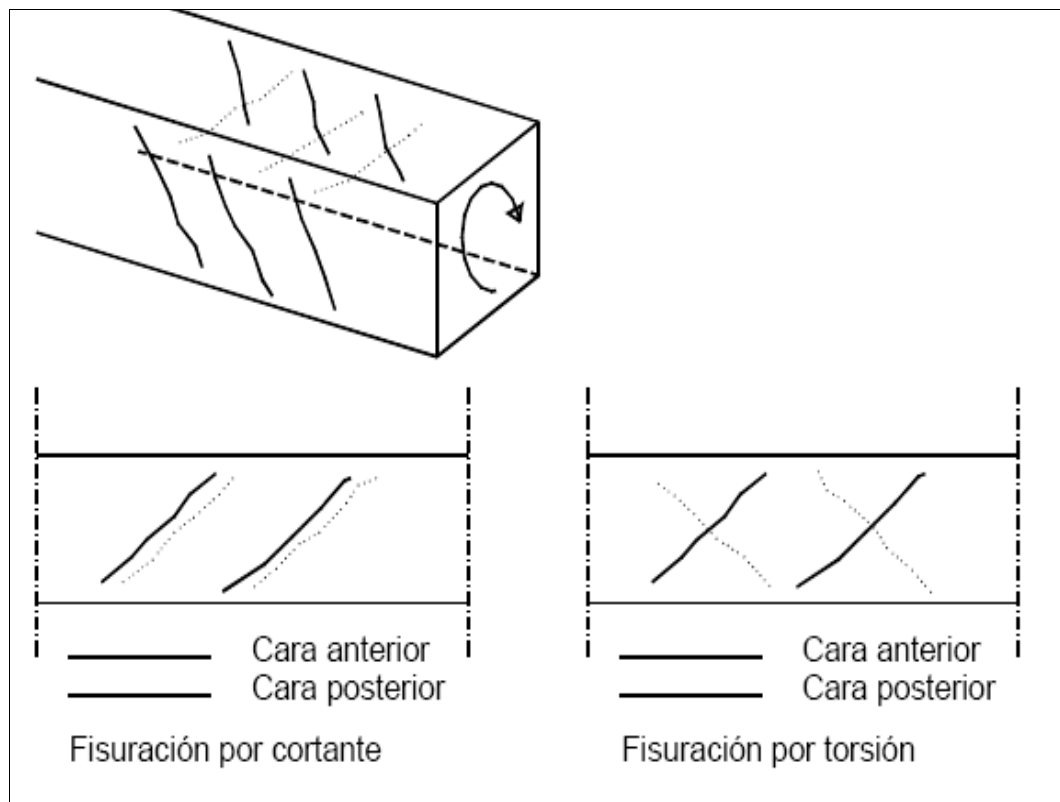
Fig. 2. 15 Fisuras producidas por torsión (<http://www.udc.es/dep/dtcon/estructuras/ETSAC>).

Los daños por **torsión** en vigas son menos probables, pero cuando se presentan generalmente, producen grietas diagonales que se pueden confundir con las grietas de cortante (como se observa en la Fig. 2. 15 ).

El criterio que se puede utilizar para distinguirlas es que las grietas por cortante están inclinadas en el mismo sentido en las dos caras opuestas en cambio las de torsión están inclinadas en sentidos contrarios como se muestra en la Fig. 2. 15

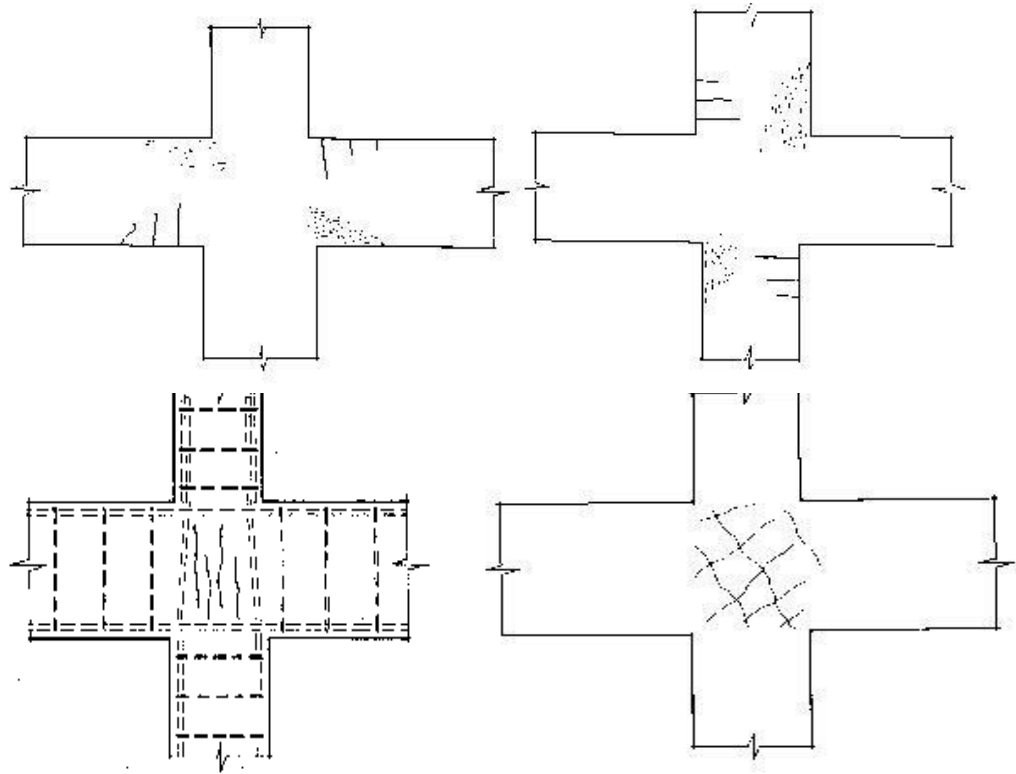
**Fig. 2. 16** Diferentes tipos de grietas en uniones viga-columna.

En la unión inferior izquierda de la Fig. 2. 16 las grietas se deben a falta o insuficiente colocación de estribos en la zona del nudo (unión) finalmente la figura inferior derecha muestra dos familias de patrones diferentes de grietas debido a cortante, estas tienen la característica que se extienden entre las esquinas diagonales opuestas al núcleo de la junta.

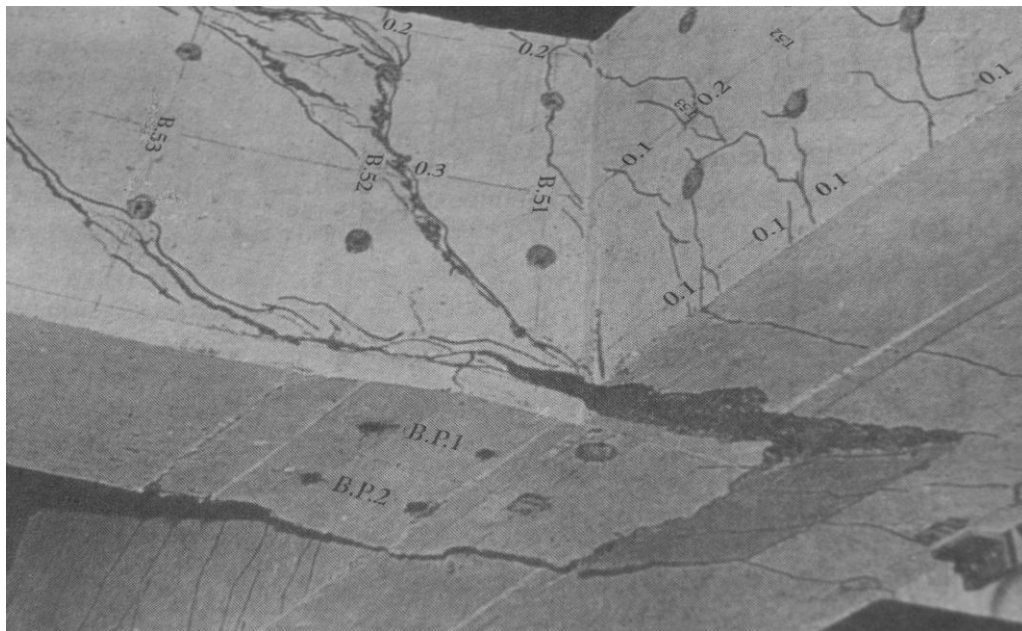
**Fig. 2. 17** Falla ocasionada por la falta de soporte para la compresión diagonal en una unión viga secundaria-viga principal (Nilson, 2001).

En el caso de la unión viga-viga, el tipo de falla que se puede dar es por la falta de soporte para la compresión diagonal como se muestra en la Fig. 2. 17.

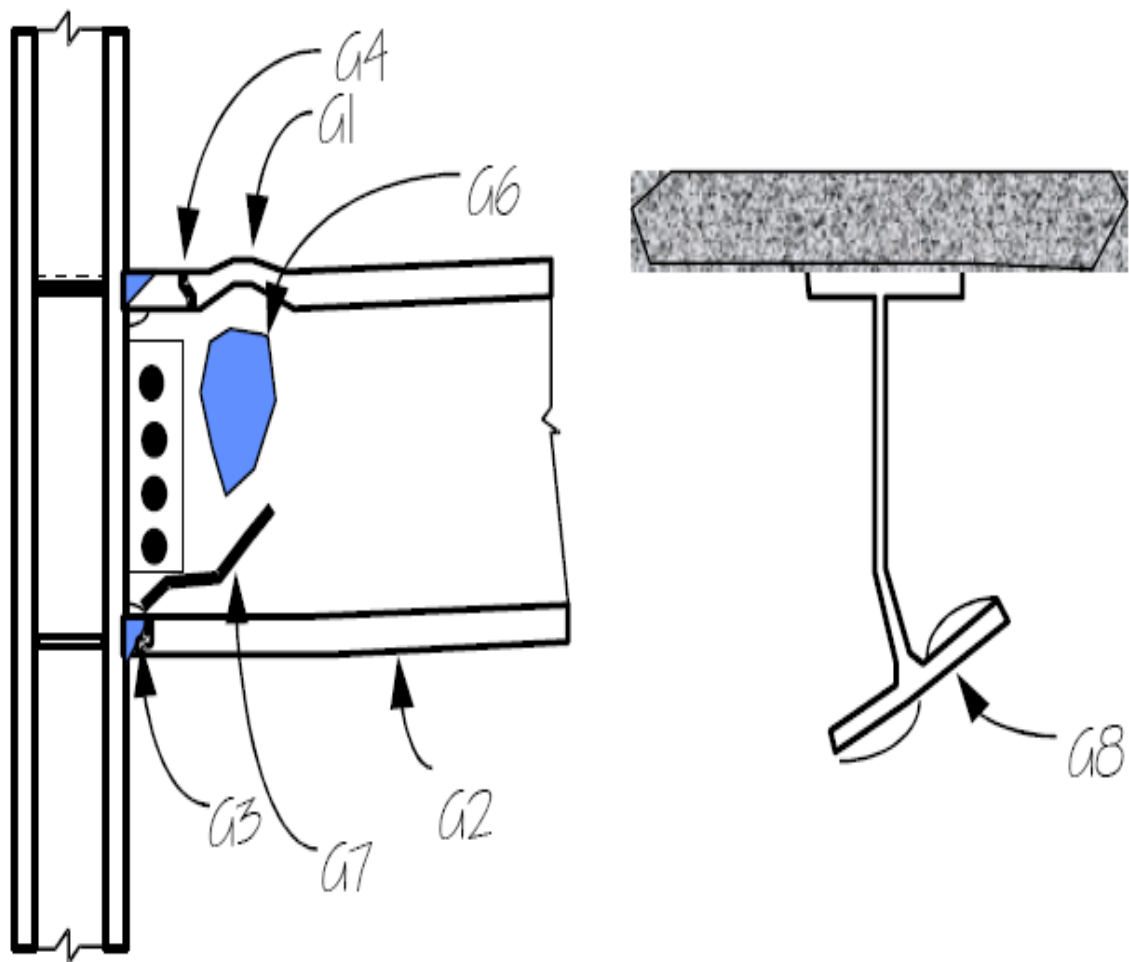
Fig. 2. 18 Fallas típicas en vigas (SAC Joint Venture, 2000).

El patín en compresión se pandea localmente, pero las ondas de pandeo aparecen y desaparecen en cada ciclo, al cambiar la compresión en tensión. Si el pandeo lateral no es crítico, la falla se inicia al formarse una grieta en la zona de deformación inelástica máxima (Dowrick, D., 1978). En vigas, el pandeo local se puede evitar a través del empleo de secciones de acero estructural compactas, es decir, con una relación ancho-espesor baja y el pandeo lateral se puede evitar o disminuir a través del arriostramiento trasversal. Los tipos de fallas en vigas consisten principalmente por: fluencia, pandeo o fractura de los patines o alma en zonas cercanas a la conexión con la columna, en la Fig. 2. 18 se muestran todos estos tipos de fallas.

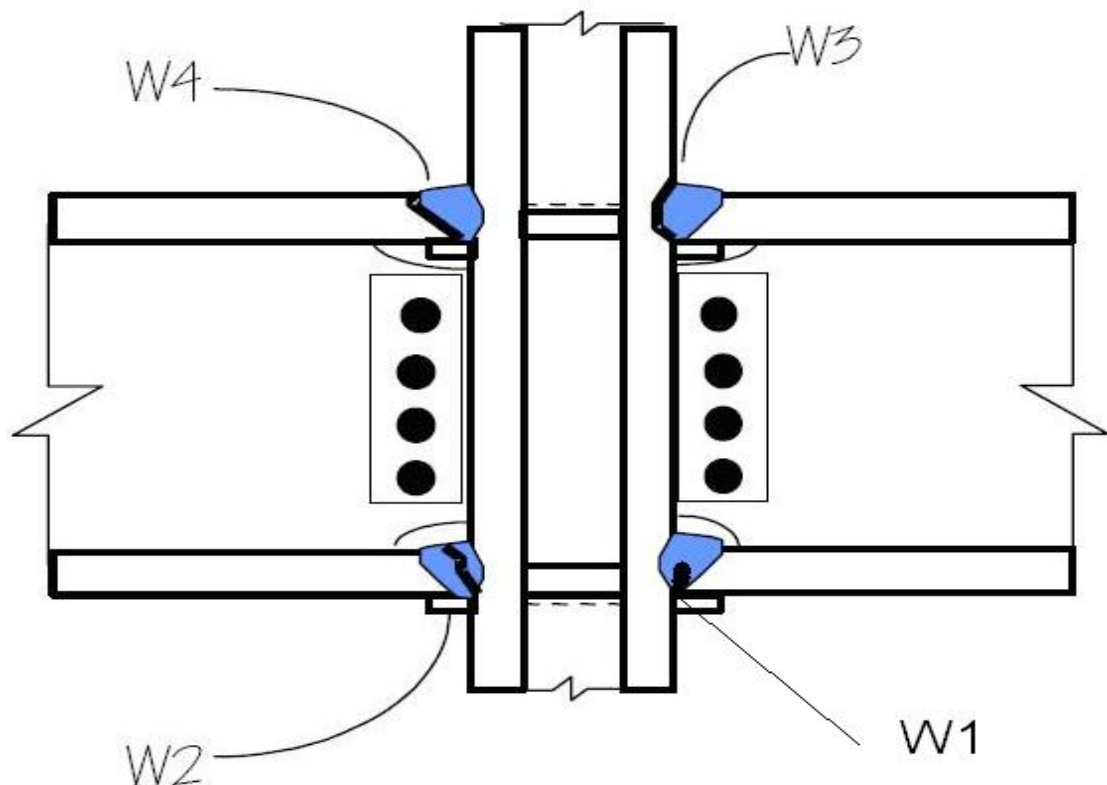
**Fig. 2. 19 Fallas típicas en conexiones soldadas (SAC Joint Venture, 2000).**

1. **Fractura parcial en la soldadura (W1).**
2. **Fractura completa en la soldadura (W2).**
3. **Fracturas en el contacto del patín de la columna con la soldadura (W3).**
4. **Fracturas en el contacto de los patines de la viga con la soldadura (W4).**

En la Fig. 2. 19 se muestran las fallas numeradas anteriormente en una conexión soldada.

En el primer y segundo caso (W1 y W2), las fracturas se prolongan a través del metal utilizado en la soldadura. Los dos casos restantes (W3 y W4), ocurren en la zona de fusión entre el material de aportación y el material base constituidos por los patines de las vigas (material de aportación) y las columnas (material base). Las fallas típicas

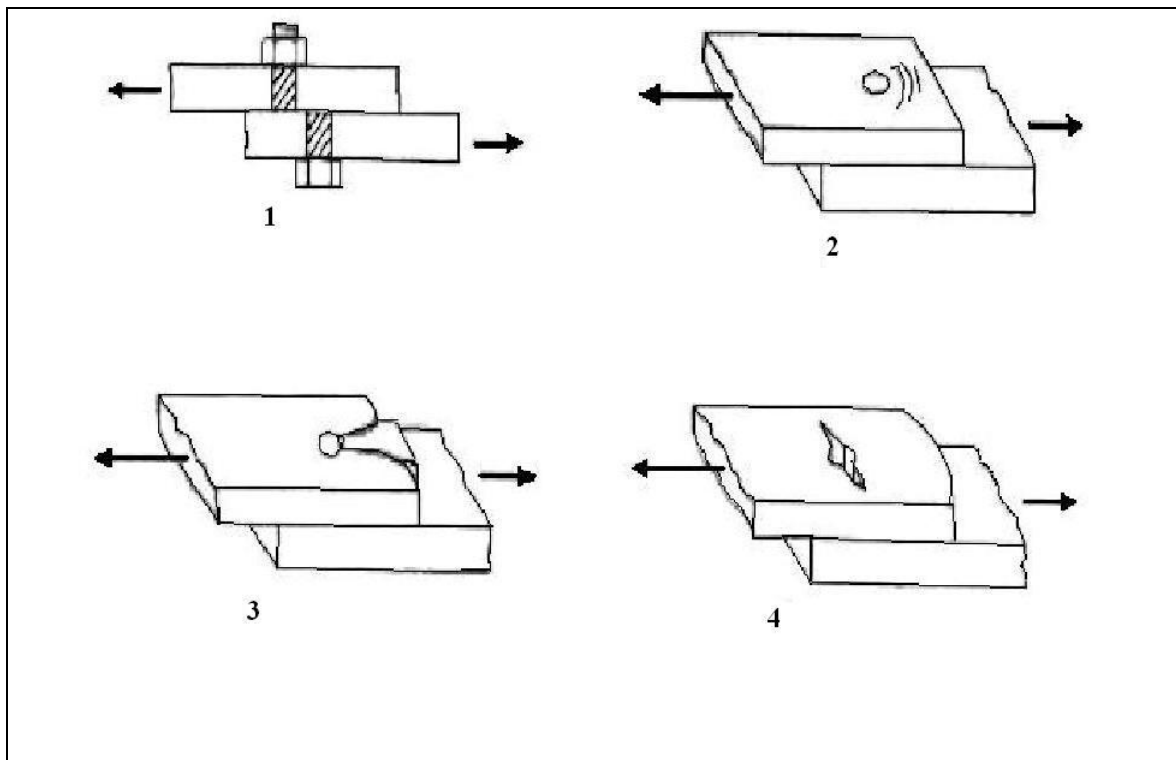
**Fig. 2. 20 Fallas típicas en conexiones remachadas o empernadas (Salmon, G., 1996).**

En cuanto a las conexiones atornilladas o empernadas, los daños se pueden detectar con mayor facilidad, ya que la forma en que éstos se presentan es muy identificable, los tipos más comunes se muestran en la Fig. 2. 20.

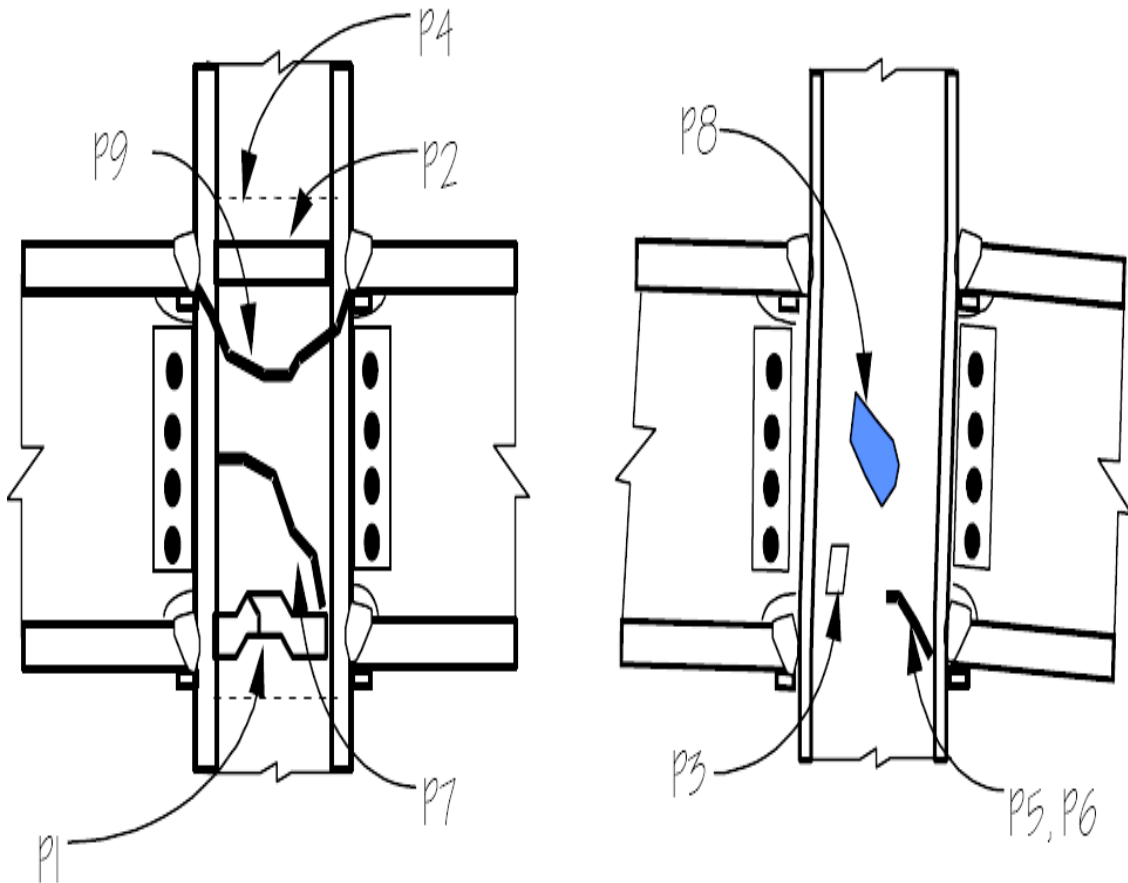
Fig. 2. 21 Fallas típicas en la zona del panel de unión (SAC Joint Venture, 2000).

1. Fractura o pandeo de atiesadores (P1).
2. Fracturas en soldaduras de los atiesadores (P2).
3. Deformación por fluencia o ductilidad del alma (P3).
4. Fractura de la soldadura de la placa (P4).

5. Fractura parcial en el alma de la columna o en la placa (P5, P6).
6. Fractura parcial en el alma de la columna (P7).
7. Pandeo del alma (P8).
8. Ruptura de la columna (P9).

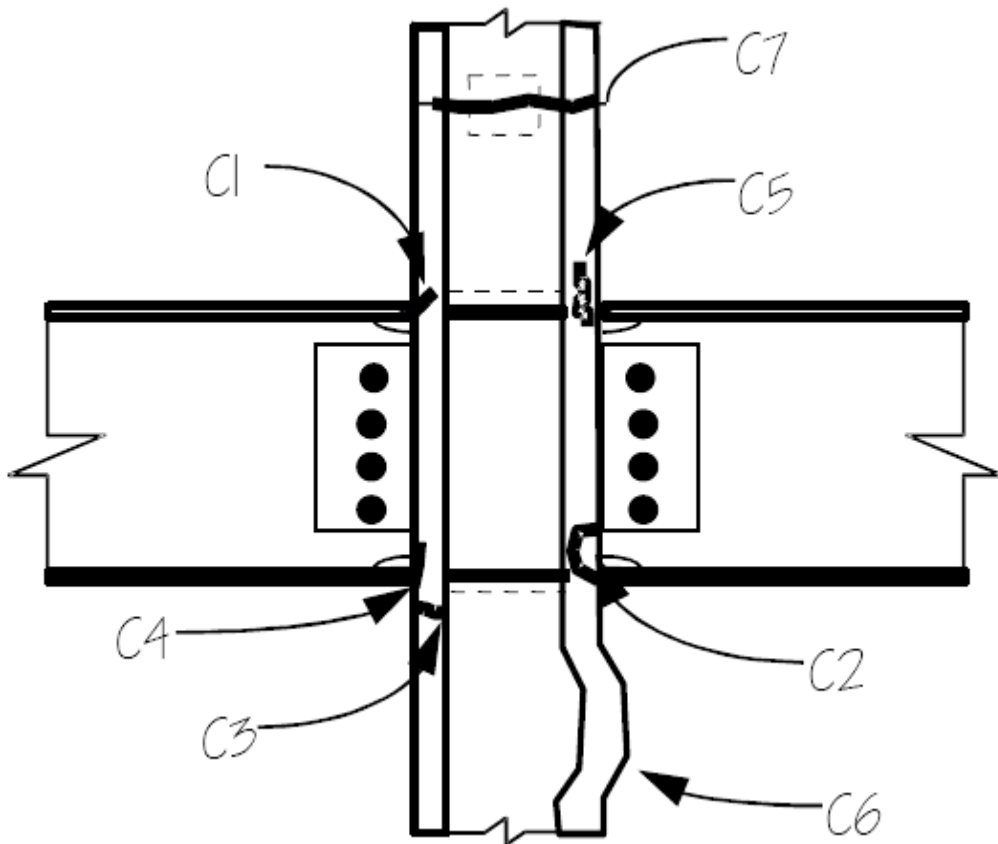
Fig. 2. 22 Daños típicos en columnas (SAC Joint Venture, 2000).

1. Fractura parcial del patín (C1).
2. Desprendimiento de la sección del patín (C2).
3. Fractura completa del patín (C3).
4. Fractura parcial del patín (C4).
5. Desgarramiento laminar del patín (C5).
6. Pandeo del patín (C6).
7. Falta del recubrimiento de la columna.

Todas las fallas anteriores pueden identificarse con la ayuda de la Fig. 2. 22

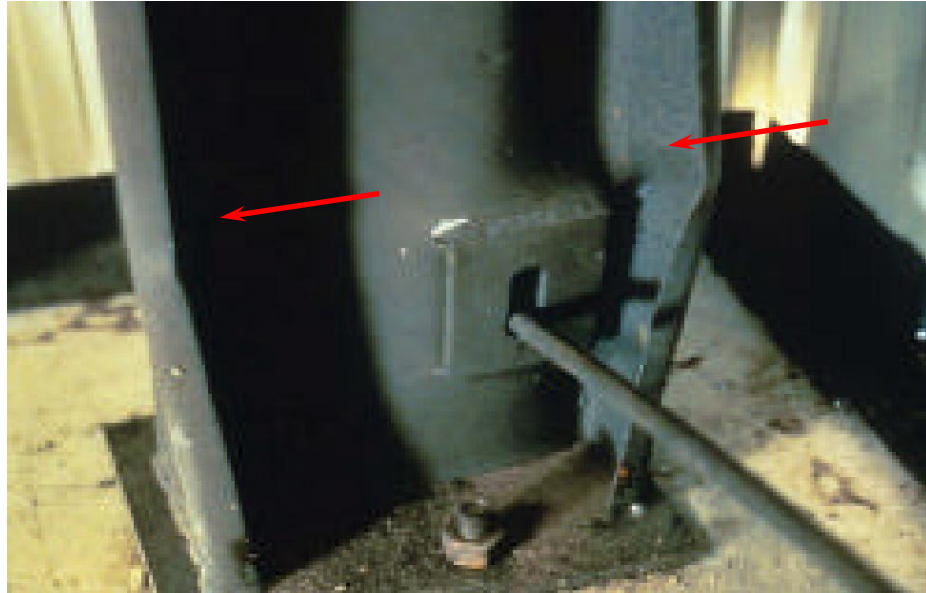
**Fig. 2. 23** Falla por pandeo del patín en una columna.

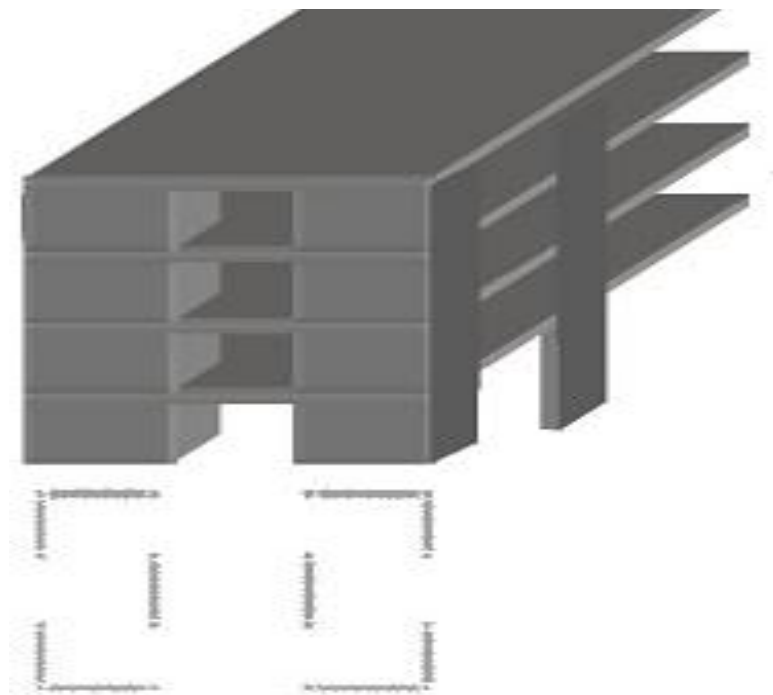
**Fig. 2. 24** Vista en tres dimensiones y en planta de un sistema de paredes estructurales.

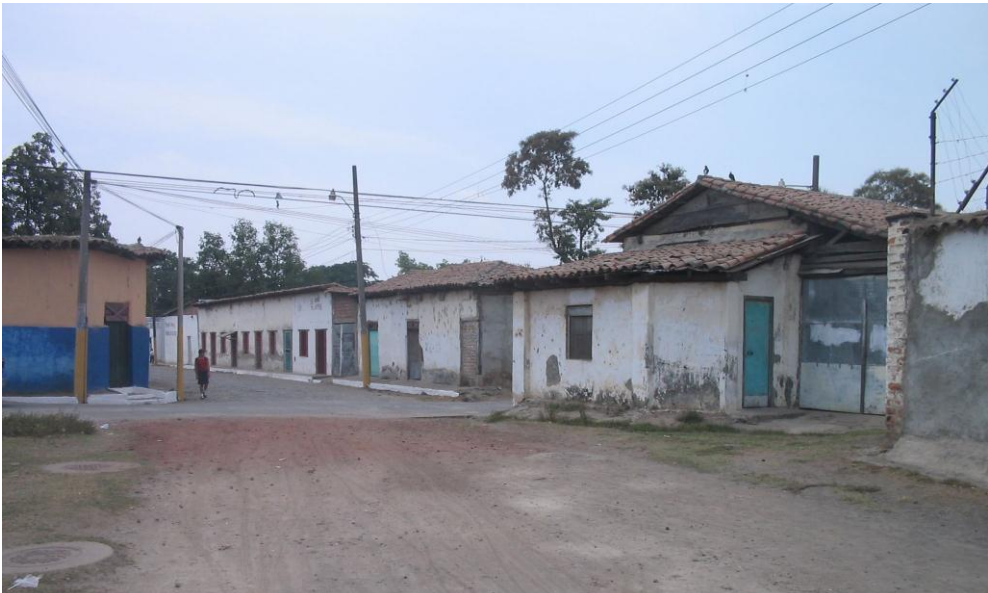
**Fig. 2. 25** Viviendas construidas con sistema de paredes estructurales hechas de adobe.

uniformes, como el sistema lo requiere. En la Fig. 2. 25 se muestran viviendas con sistema de paredes hechas de adobe.

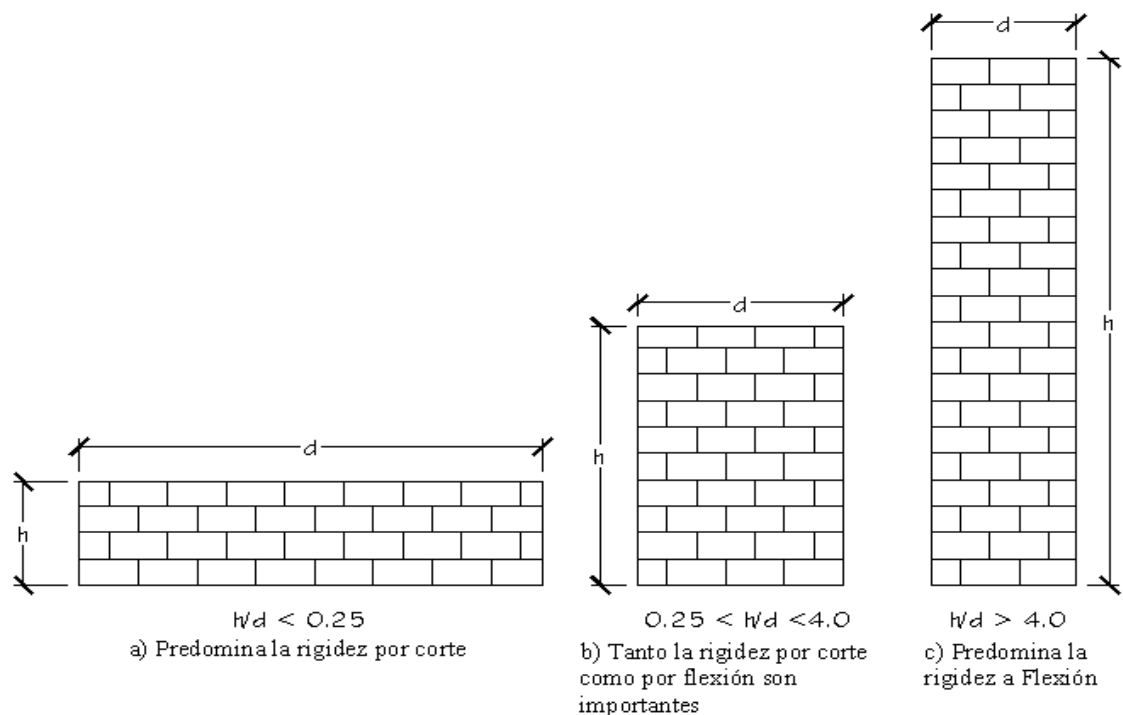
**Fig. 2. 26 Relación alto-largo de paredes de mampostería. (Masonry Standards Joint Committee (MSJC), 2002).**

En paredes largas el comportamiento esta gobernado por el cortante, mientras que en paredes de menor longitud, pero de gran altura, el comportamiento está gobernado por la flexión, en la Fig. 2. 26 se muestra una relación altura-largo proporcionada por el Masonry Standards Joint Committee (MSJC) para paredes de mampostería, en el caso de concreto reforzado nuestra Norma Técnica para Diseño y Construcción de Estructuras de Concreto (MOP-ASIA, 1996) no especifica dicha relación al igual que en la Norma Técnica para Diseño y Construcción de Estructuras de Mampostería (MOP-ASIA, 1996). Las zonas críticas de las paredes se encuentran en las esquinas de las aberturas (puertas o ventanas) como se ilustra en la Fig. 2. 27 y en las esquinas que se forman por la intercepción de las paredes como se muestra en la Fig. 2. 28 y se evidencia por la aparición de grietas.

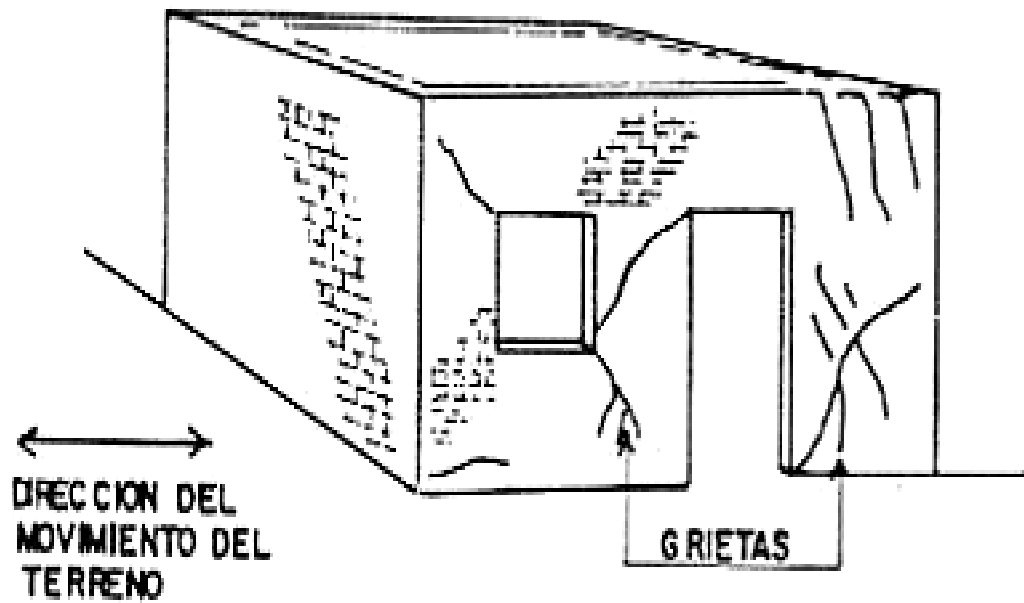
Fig. 2. 27 Agrietamiento en las esquinas de las aberturas de las paredes, evidenciando las zonas críticas.

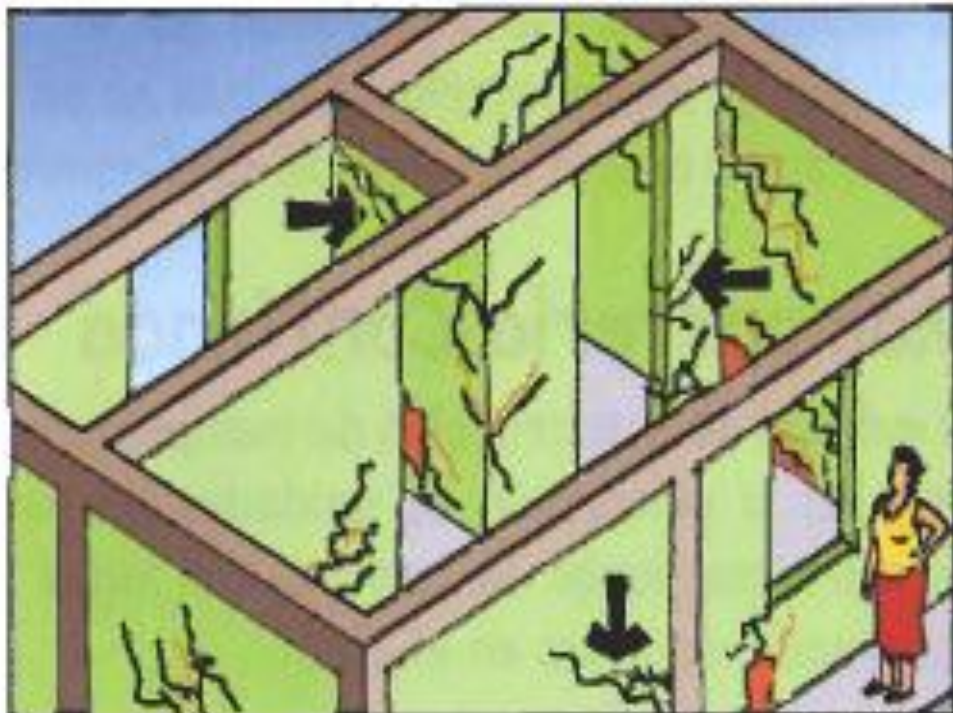
Fig. 2. 28 Agrietamiento en las esquinas de las paredes, evidenciando las zonas críticas (Asociación colombiana de ingeniería sísmica, 2001).

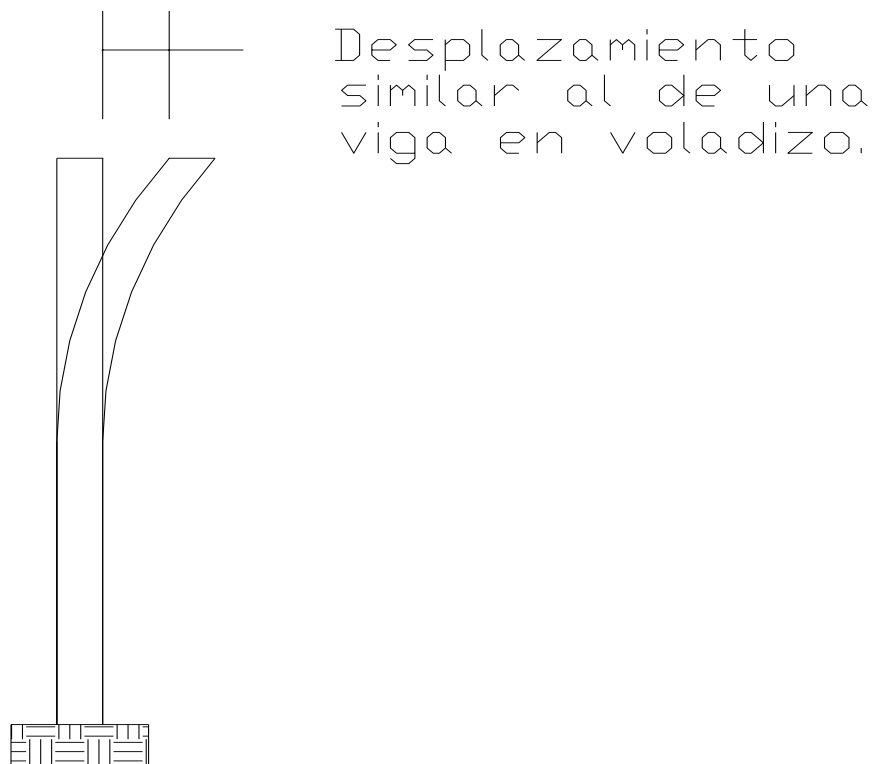
**Fig. 2. 29 Desplazamiento de una pared de concreto reforzado sometido a flexión.**

En el caso de las cargas de corte, estas predominan en paredes bajas, en los cuales la resistencia y rigidez a cargas laterales (como las que se producen por un sismo) es muy elevada, pero lamentablemente el comportamiento tiende a ser frágil por el predominio de los efectos de corte. En cuanto a la flexión, esta actúa esencialmente en paredes esbeltas, las cuales se comportan como vigas en voladizo (como se muestra en la Fig. 2. 29), la carga axial sobre ellas es pequeña y dominan los efectos de flexión,

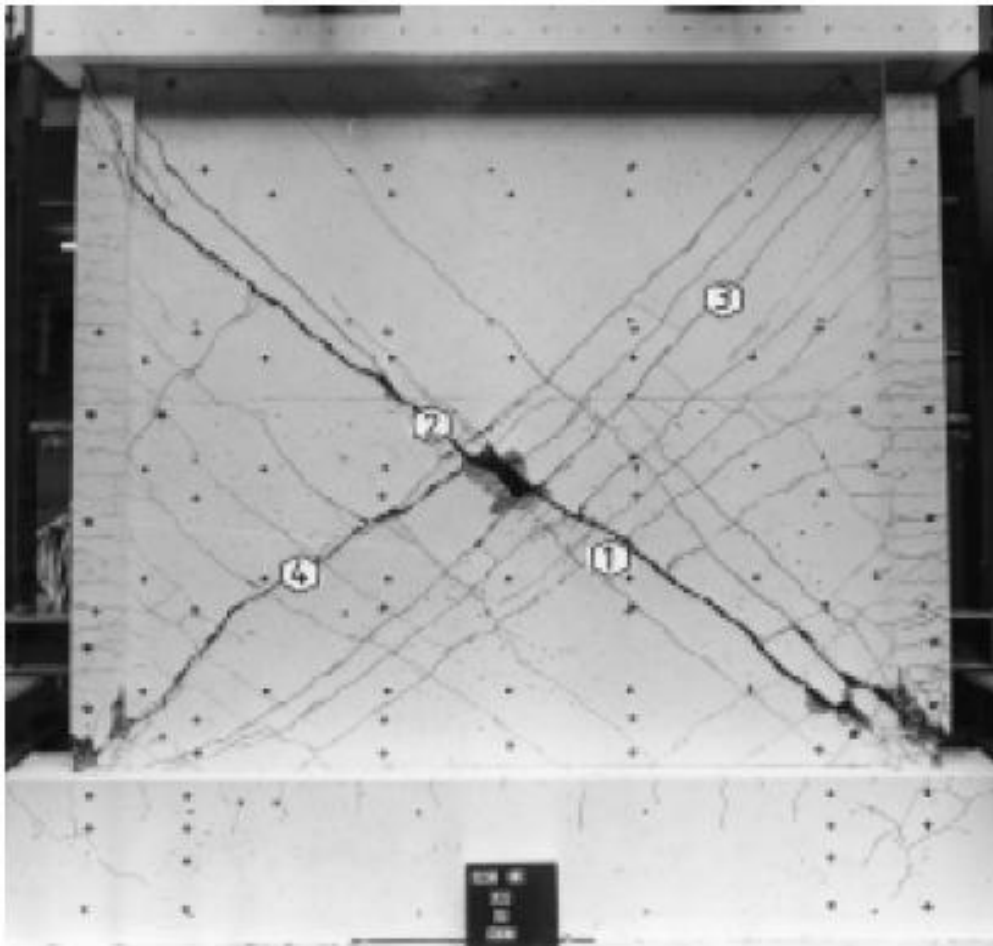
Cuando la resistencia de una pared ante las cargas (flexión y corte) que actúa sobre ella es menor que el valor de estas cargas externas, se producirán grietas las cuales dependiendo de su magnitud producirán **fallas en la pared**. En el caso de la flexión debida a la acción de cargas gravitatorias y laterales, la cual puede darse en dirección normal o paralela al plano de la pared, pueden originarse grietas horizontales y aplastamiento del concreto. En cuanto al cortante, éste produce grietas diagonales. En la Fig. 2. 30 se muestra una pared de concreto reforzado que ha sido sometida a fuerzas de flexión y fuerzas de corte, las cuales le han producido el apareamiento de grietas y el aplastamiento de concreto (que debido a su magnitud) han provocado fallas considerables en la pared.

**Fig. 2. 30** Falla de una pared de concreto producida por grietas por cortante y flexión (ATC, 1998).

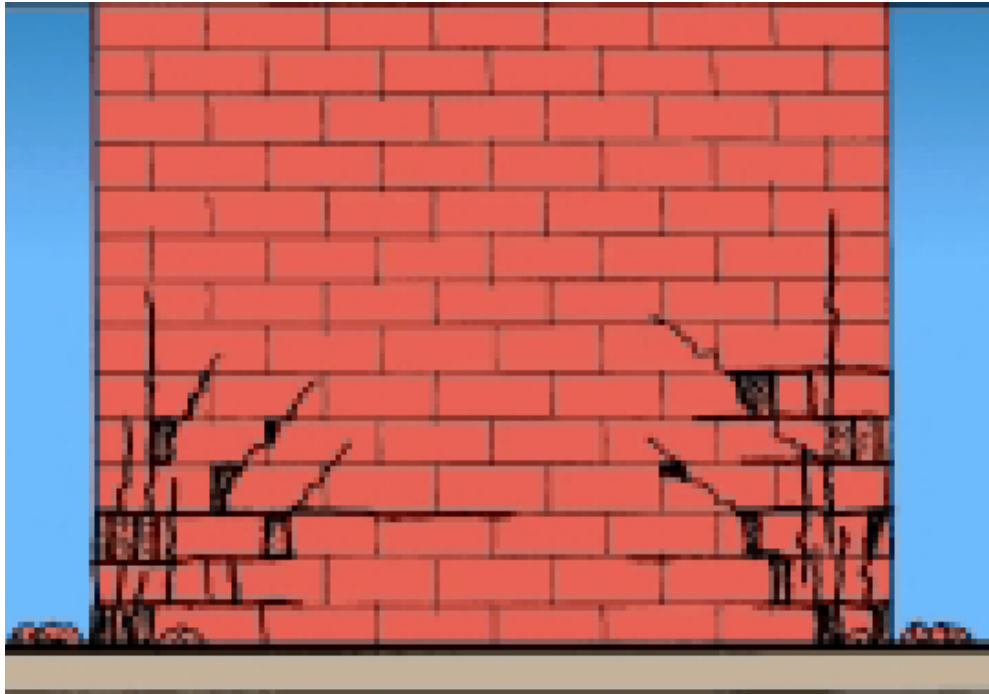
1. **Falla por carga axial:** se presenta por incrementos importantes de carga vertical, provocando un aplastamiento en la mampostería, esta falla es poco probable que ocurra debido a que el área de las paredes es por lo general lo suficientemente grande para resistir el aumento de las cargas verticales, pero, cuando las piezas

están muy deterioradas por efecto de la intemperie o son de mala calidad la probabilidad que ocurra esta falla en los extremos de la parte inferior aumenta (ver Fig. 2. 31).

**Fig. 2. 31 Falla por cargas de compresión (carga axial) (Asociación Colombiana de Ingeniería Sísmica, 2001).**

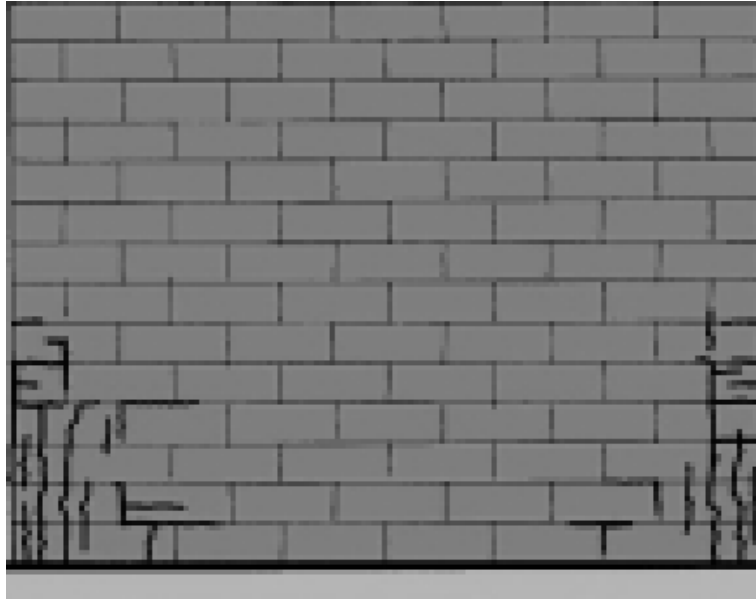
2. **Falla por flexión:** Por lo general las grietas que se producen por esta falla suelen aparecer de manera repentina, ya que la resistencia a la tensión de la mampostería es baja. Las grietas aparecen en forma horizontal en los extremos de la pared y la longitud que tienen en la parte inferior es mayor y disminuye conforme aumenta la altura de la pared, además aparecen grietas verticales y en algunos casos con pequeñas inclinaciones (ver Fig. 2. 32).
3. **Falla por cortante:** ésta se puede presentar en forma de una grieta diagonal que se prolonga a través de las juntas del mortero o como una grieta diagonal que se prolonga a través de la junta y las piezas como las que se muestran en la Fig. 2. 33.

**Fig. 2. 32** Falla por flexión, evidenciada por la aparición de grietas en la parte inferior de la pared (Asociación Colombiana de Ingeniería Sísmica, 2001).

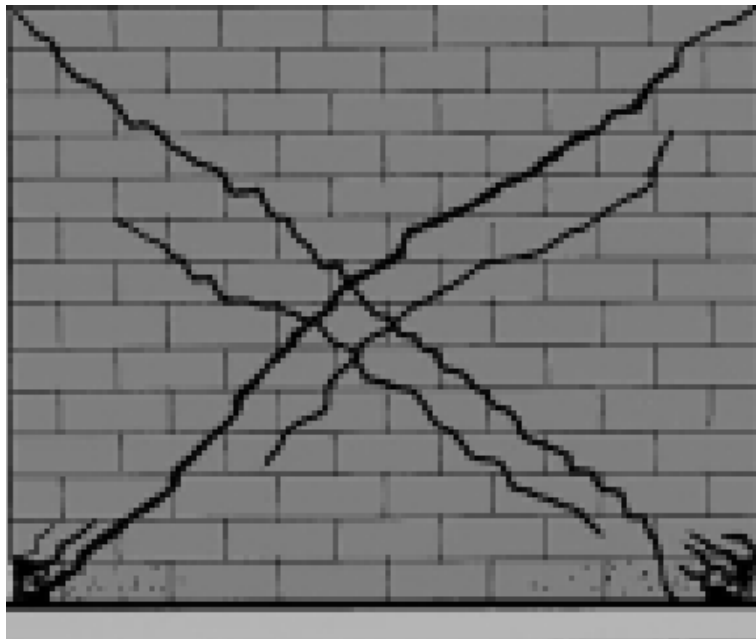
**Fig. 2. 33** Falla por cortante, evidenciada por la aparición de grietas diagonales (Asociación Colombiana de Ingeniería Sísmica, 2001).

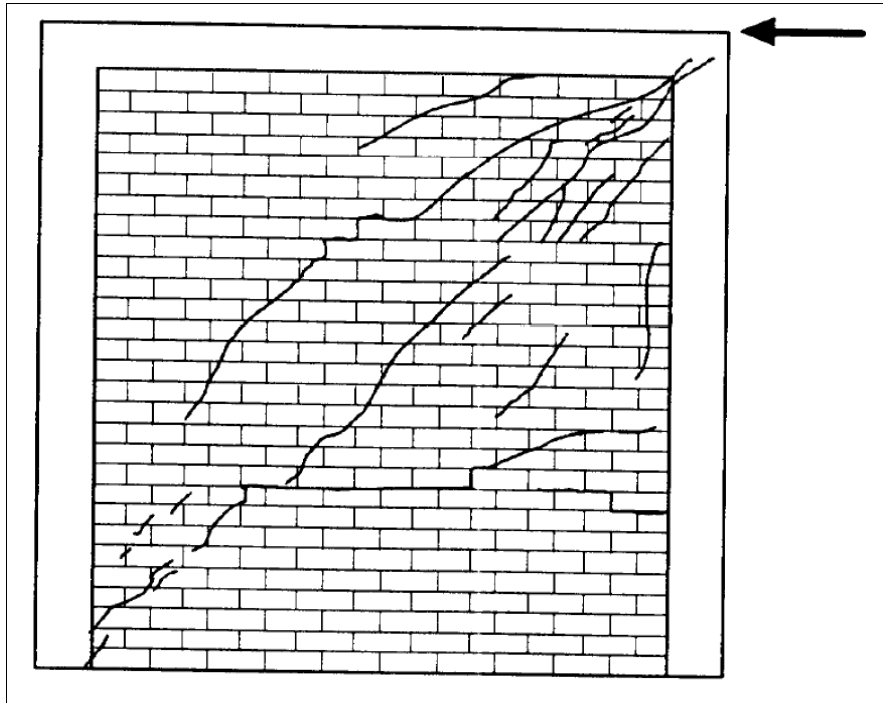
Fig. 2. 34 Patrón de grietas diagonales a causa del cortante (Gallegos, H., 1999).

De la Fig. 2. 34 a la Fig. 2. 37 se muestran más ejemplos de las fallas descritas anteriormente.

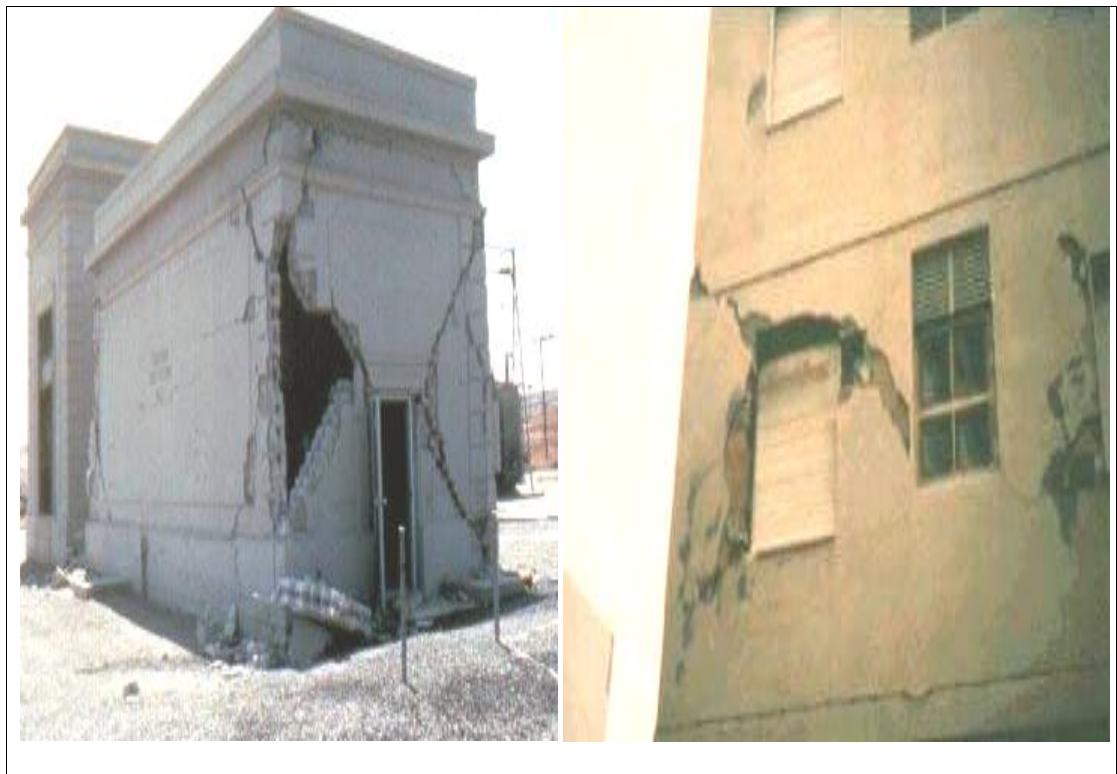
Fig. 2. 35 Fallas por cortante y flexión (<http://www.ugr.es/~iag/inv/cns.html>).

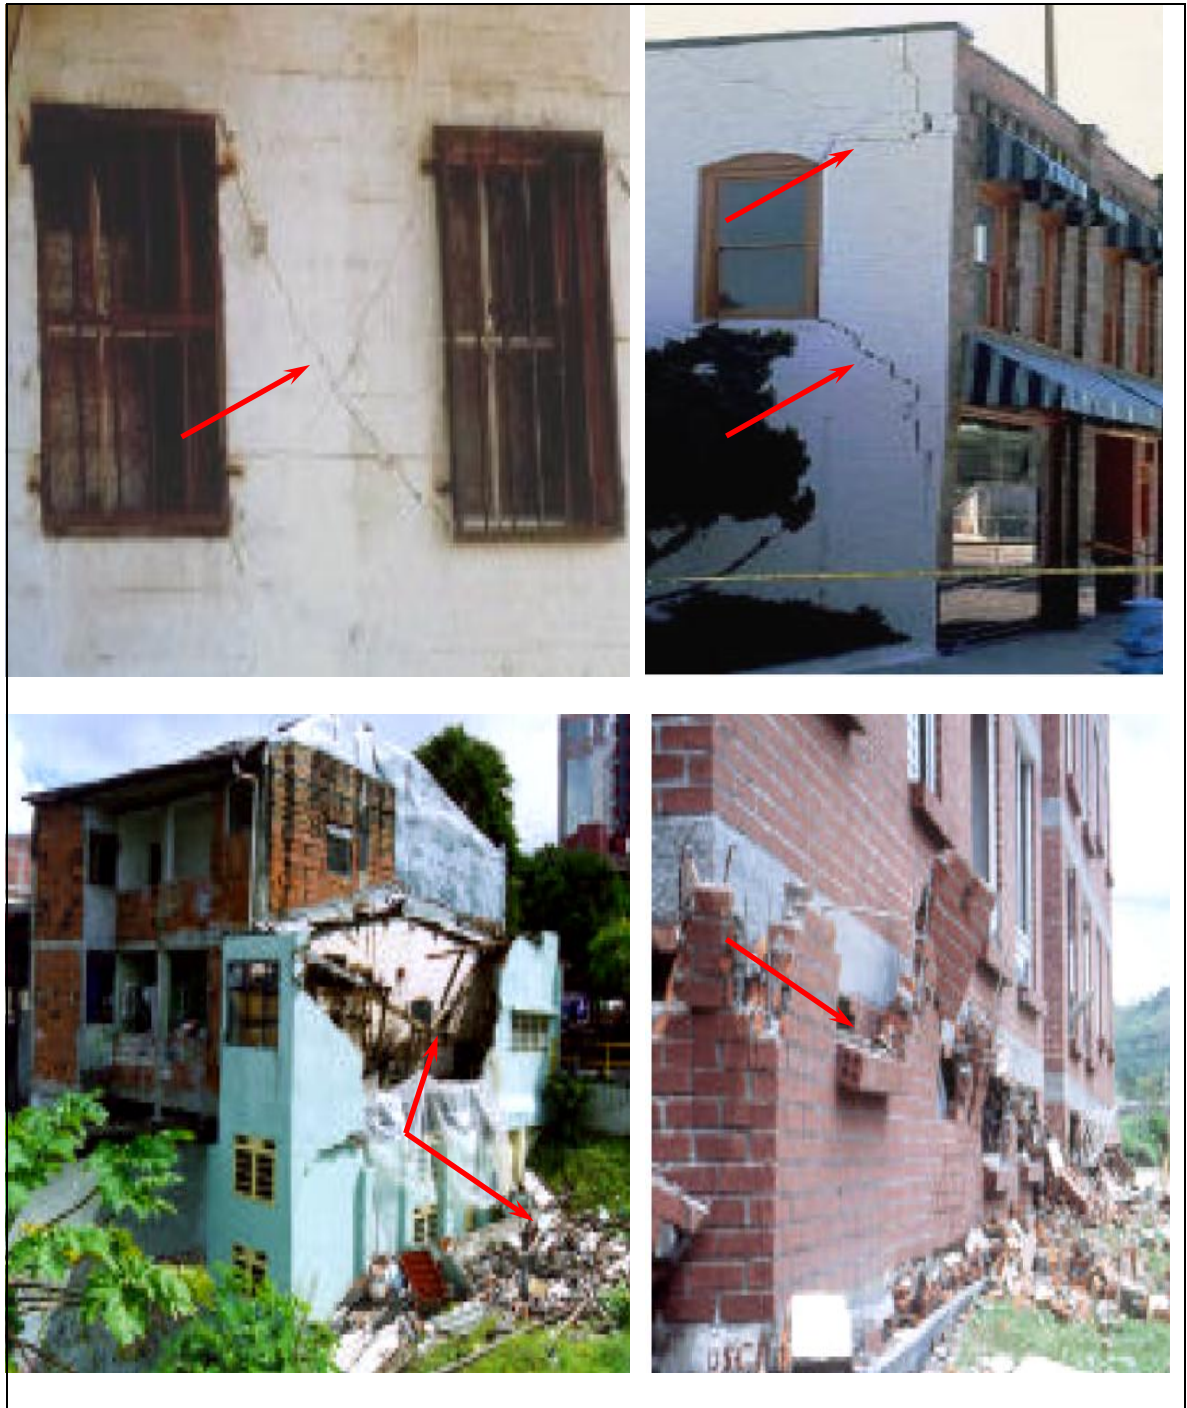
**Fig. 2. 36** Falla por cortante (superior izquierda), falla por cortante y flexión (superior derecha) y falla por la combinación de cortante, flexión y compresión (inferiores) (Asociación Colombiana de Ingeniería Sísmica, 2003).

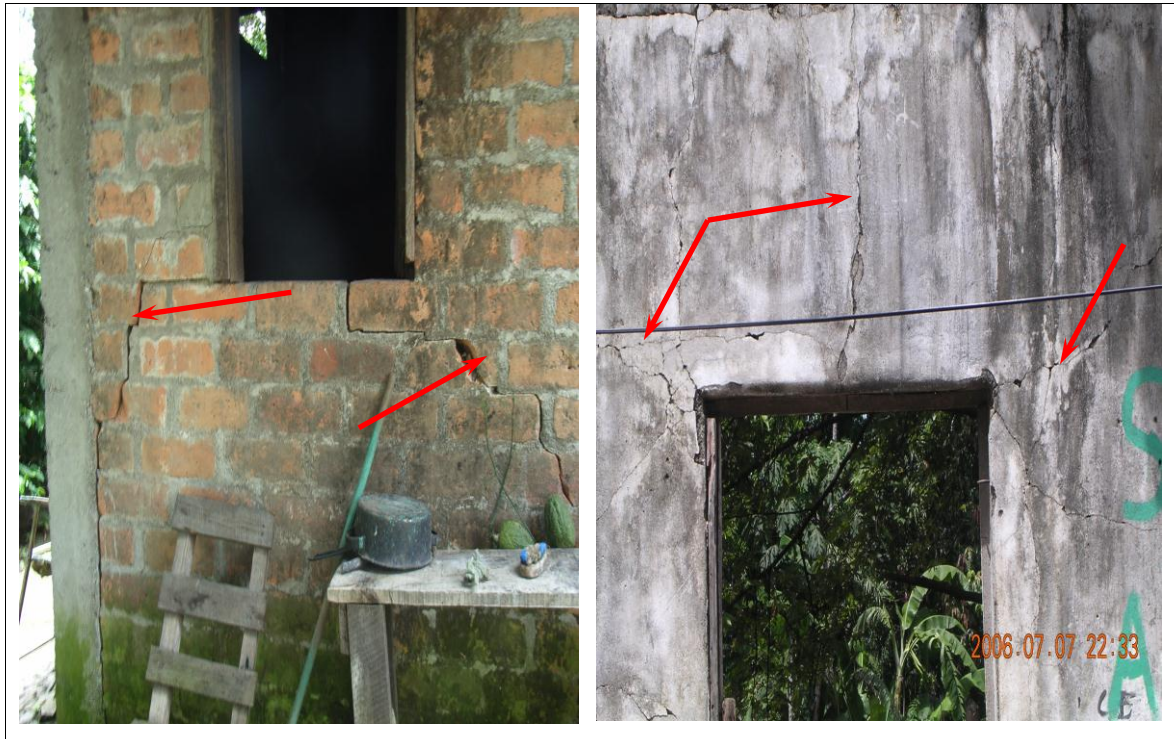
**Fig. 2. 37 Daño por cortante y flexión en una vivienda en la comunidad las lomas de Comasagua (izquierda) y en los restos de una vivienda en San. Agustín, Usulután (derecha).**
