**“METODOLOGÍA PARA LA EVALUACIÓN DE DAÑOS  
EN EDIFICACIONES POST-SISMO”**

**INGENIERO CIVIL**

CIUDAD UNIVERSITARIA, AGOSTO DE 2008

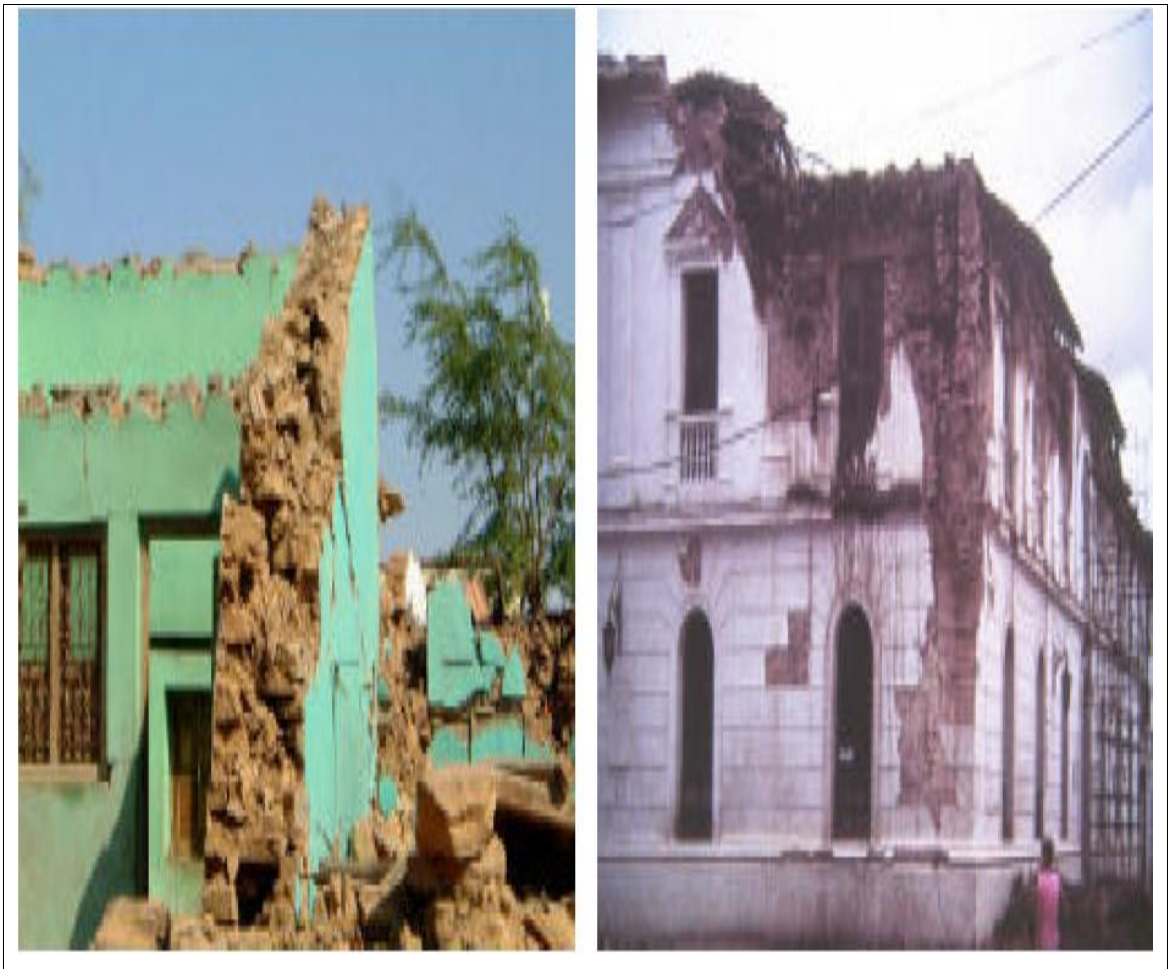
4. **Por la combinación** de dos o más de los mecanismos de falla antes mencionados (ver Fig. 2. 38).

**Fig. 2. 38** Falla combinada por cortante, flexión y la caída del techo (Asociación Colombiana de Ingeniería Sísmica, 2003).

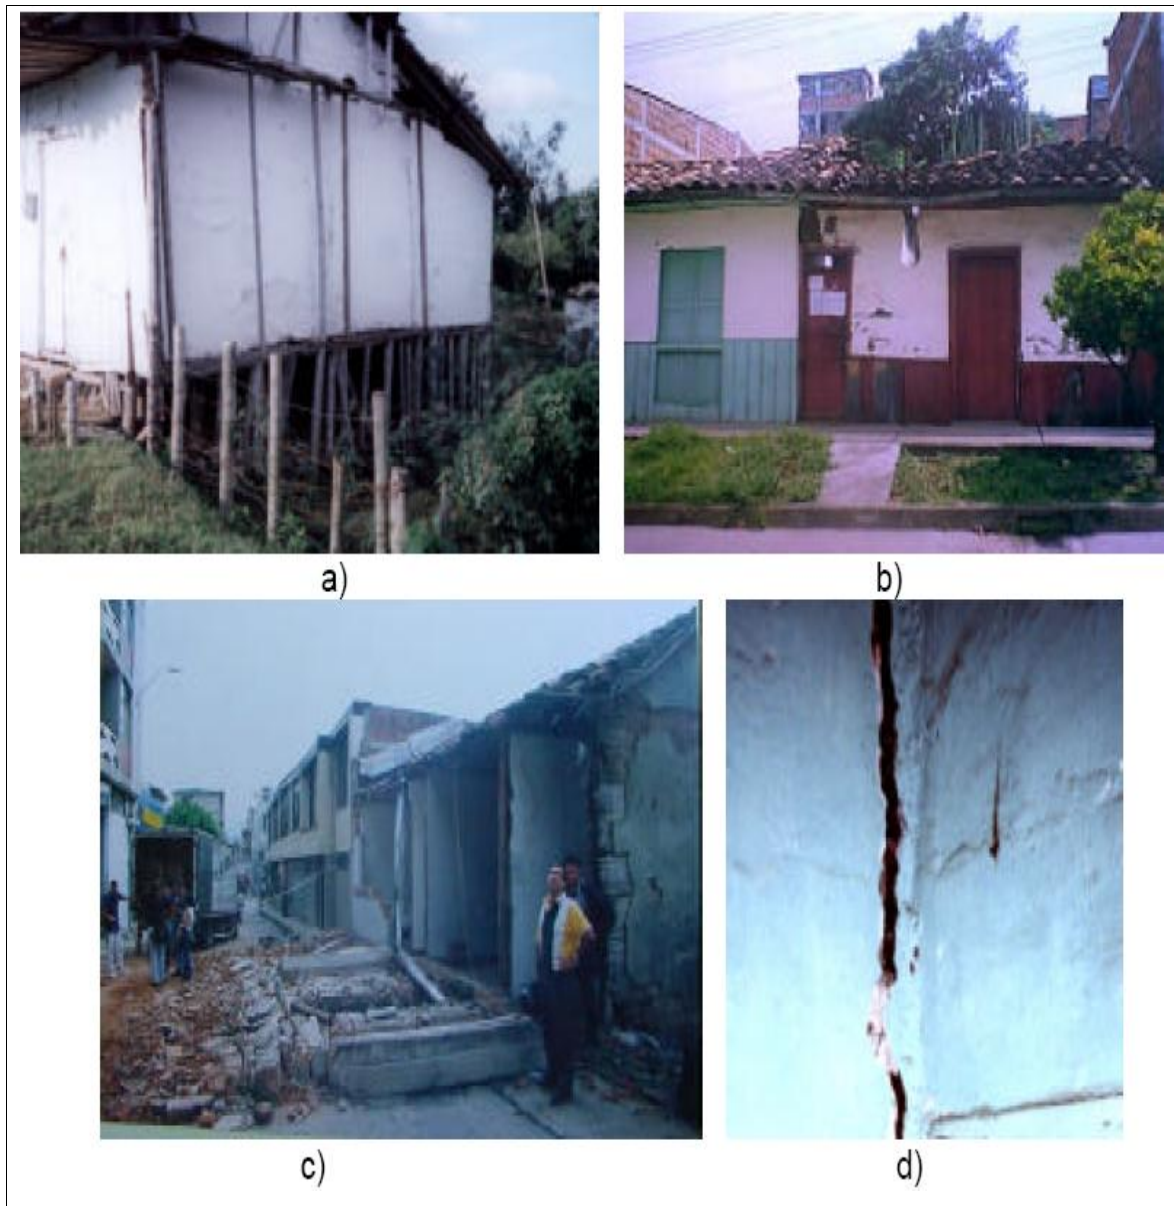
1. Falla en la cimentación (Fig. 2. 39 a).
2. La caída del techo hacia el interior de la vivienda (Fig. 2. 39 b).
3. Caída de las paredes (Fig. 2. 39 c).

1. Perpendicular al plano de la pared, en las esquinas no confinadas de paredes sueltos o en esquinas mal conectadas con las paredes de restricción transversal al mismo (Fig. 2. 39 d).

**Fig. 2. 39 Ejemplos de tipos de falla en edificaciones de bahareque (Asociación Colombiana de Ingeniería Sísmica, 2003).**

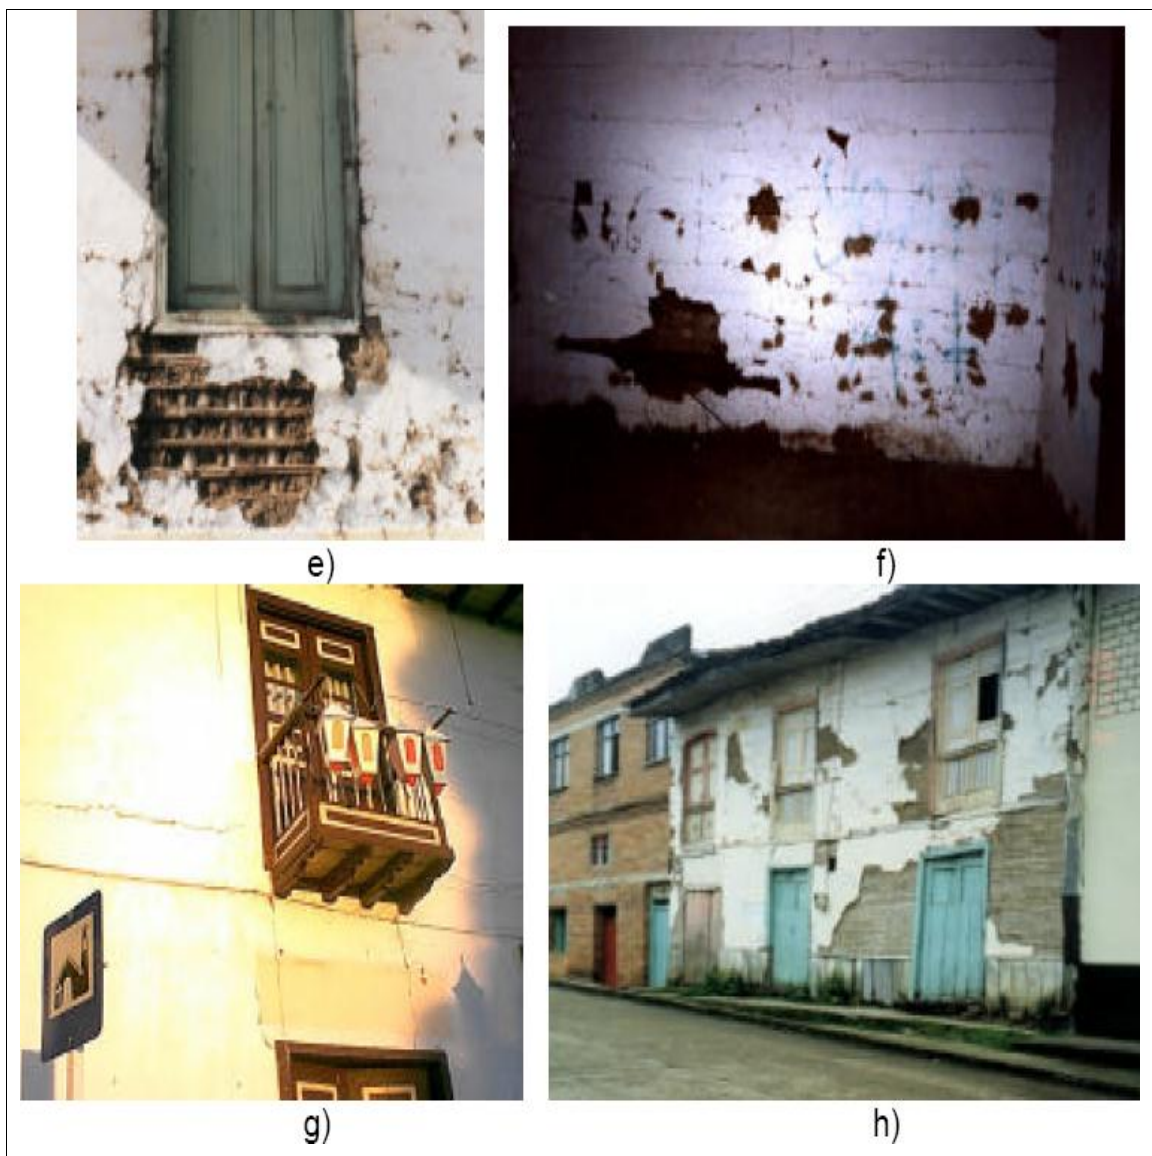
1. Fisuras o pérdida del recubrimiento, especialmente en los puntos de concentración de esfuerzos, como son las aberturas de las puertas y las ventanas (Fig. 2. 40 e y f).

- d) **Deslizamiento de entrepisos** (Fig. 2. 40 g).
- e) **Aplastamiento** entre dos estructuras colindantes de materiales más pesados como concreto o mampostería de bloque de concreto (Fig. 2. 40 h).
- f) **La combinación** de dos o más mecanismos anteriores, los cuales a la vez pueden ocasionar la pérdida de conexión interna de los elementos que constituyen el bahareque.

**Fig. 2. 40 Ejemplos de tipos de falla en edificaciones de bahareque (Asociación Colombiana de Ingeniería Sísmica, 2003).**

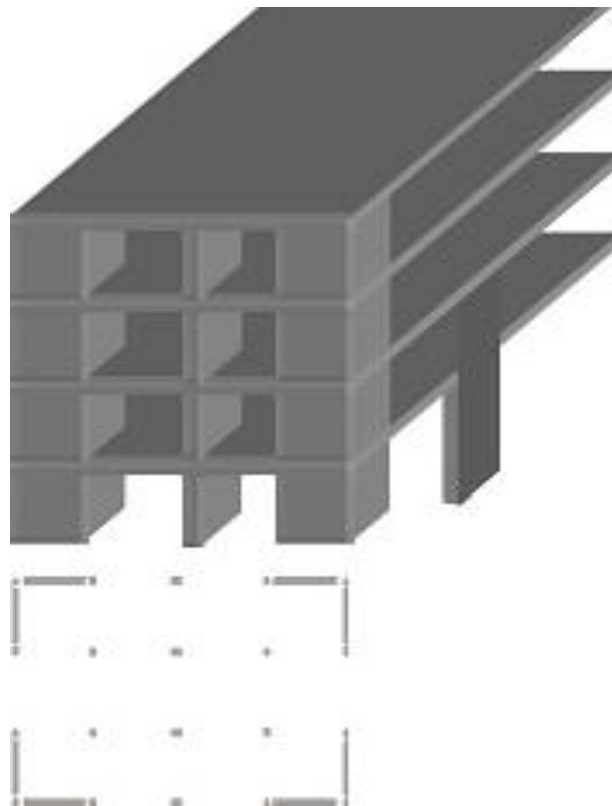
El cuidado que se debe tener al utilizar este sistema es, que la diferencia de rigidez que exista entre la zona rigidizada (donde se encuentran las paredes) y el resto de la estructura, no sea tan grande ya que las fuerzas laterales se concentrarán en esta zona y así se transmiten a áreas concentradas de la cimentación o pueden generarse solicitaciones excesivas en los elementos que conectan el resto de la estructura con las zonas rigidizadas, en la Fig. 2. 41 se muestra un esquema de este sistema.

**Fig. 2. 41 Modelo en tres dimensiones y planta de una edificación con sistema dual.**

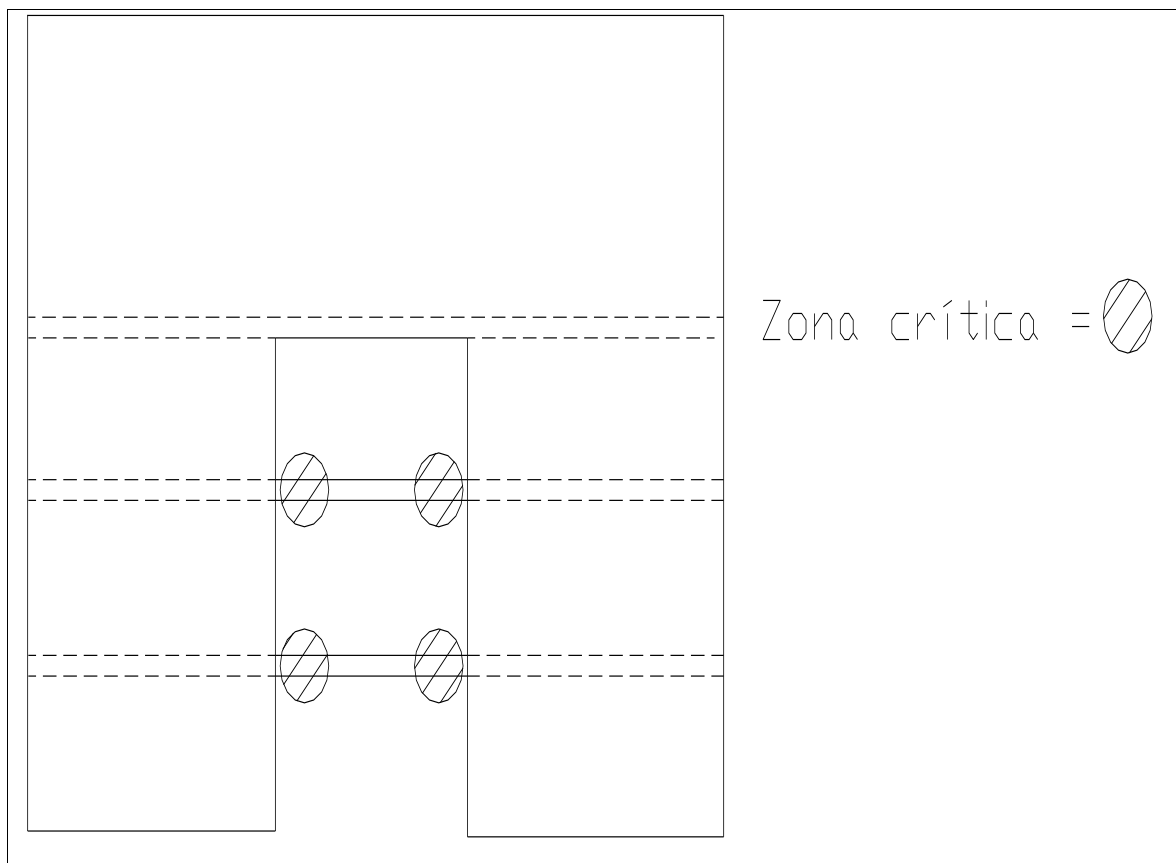
Como se había mencionado anteriormente, si la diferencia de rigidez que exista entre la zona rigidizada (donde se encuentran las paredes) y el resto de la estructura, es grande, las fuerzas laterales producidas por el sismo se concentrarán en esta zona, generando fuerzas de corte y momentos flexionantes altos, generando por ende zonas críticas en estos puntos de unión entre las paredes estructurales y las vigas del marco tal como se muestra en la Fig. 2. 42.

**Fig. 2. 42 Zona crítica en las vigas de unión del sistema dual.**

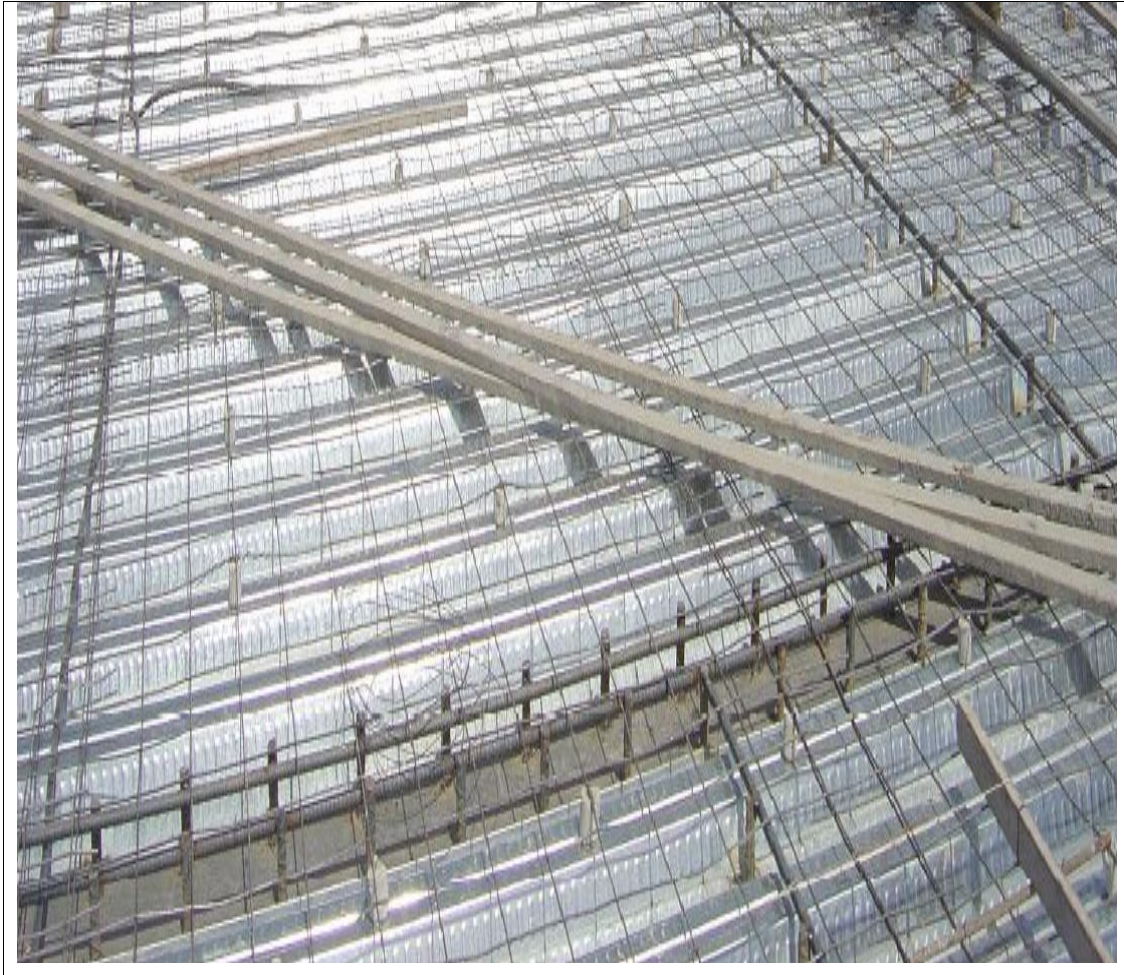
En nuestro país los entrepisos más utilizados son hechos de concreto reforzado (losa densa o prefabricada), recientemente se ha comenzado a utilizar el sistema de metal deck, el cual es una placa metálica que se utiliza como encofrado, con la particularidad que esta placa queda adherida permanentemente en la losa, formando parte integral del sistema de entrepiso como se muestra en Fig. 2. 43.

**Fig. 2. 43 Empleo de placa metálica para la construcción del sistema de entrepiso.**

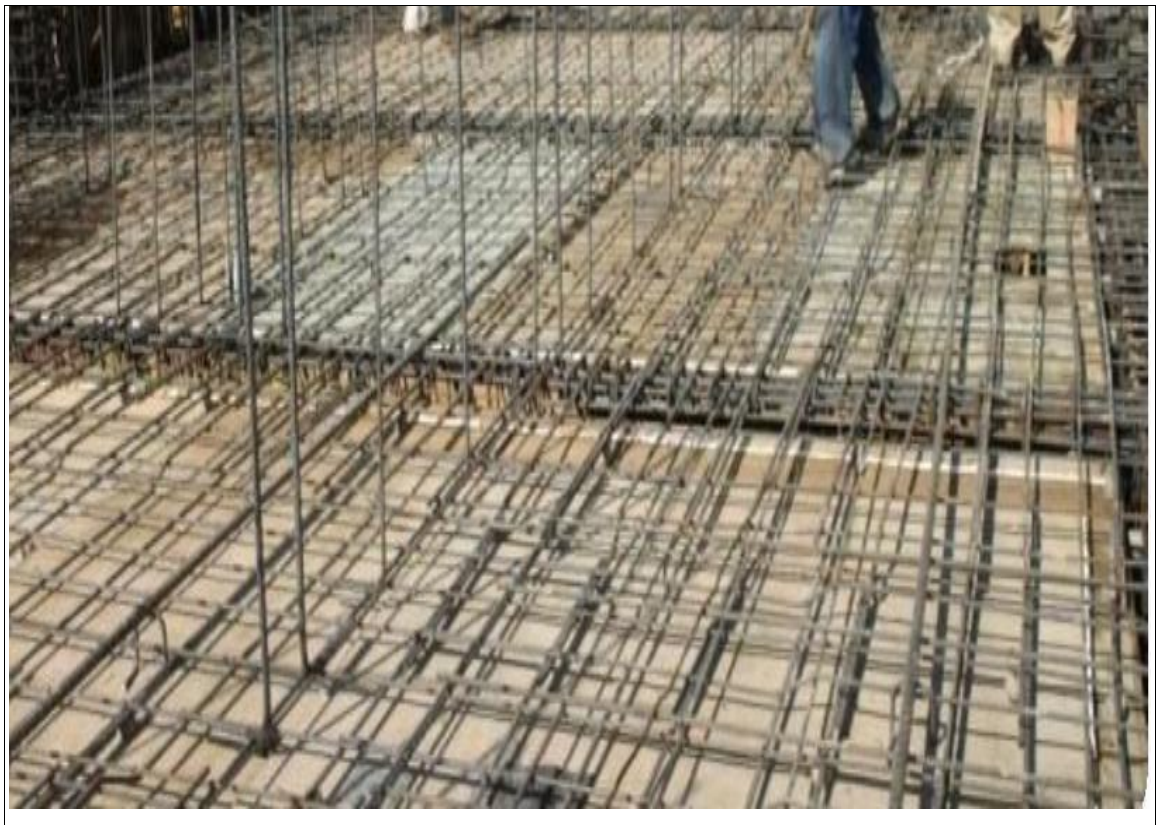
Las vigas perimetrales son por lo general de concreto colado monolíticamente con la losa, en la Fig. 2. 44 se muestra un ejemplo de este tipo de entrepiso.

**Fig. 2. 44 Sistema de entrepiso de losa densa.**

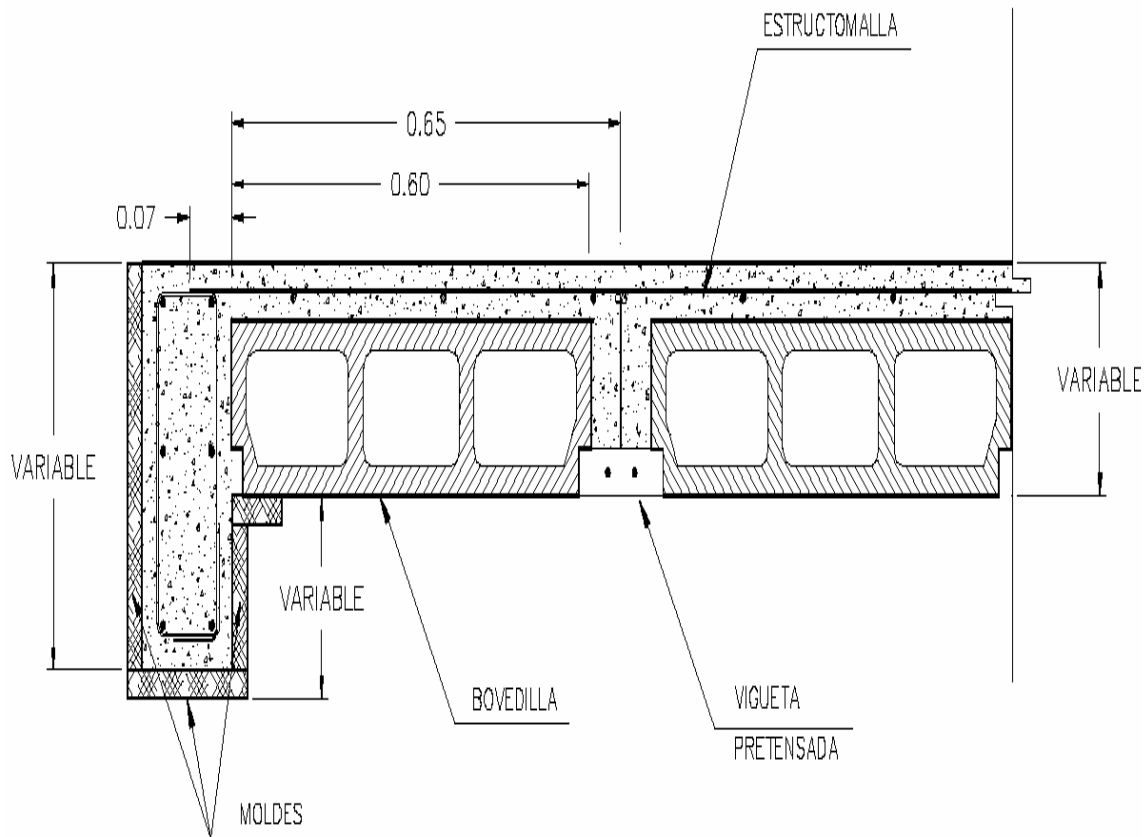
En nuestro país existen varias empresas que fabrican y distribuyen una gran variedad de este tipo de entrepiso y son conocidas también como nervaduras o viguetas. Este tipo de entrepiso consta de una serie de pequeñas vigas en forma de T de concreto reforzado con poco espaciamiento entre sí, que se apoyan en vigas principales de

concreto coladas monolíticamente. En la se muestra un ejemplo de losa prefabricada (nervada).

**Fig. 2. 45 Sistema de entrepiso a base de viguetas prefabricadas.**

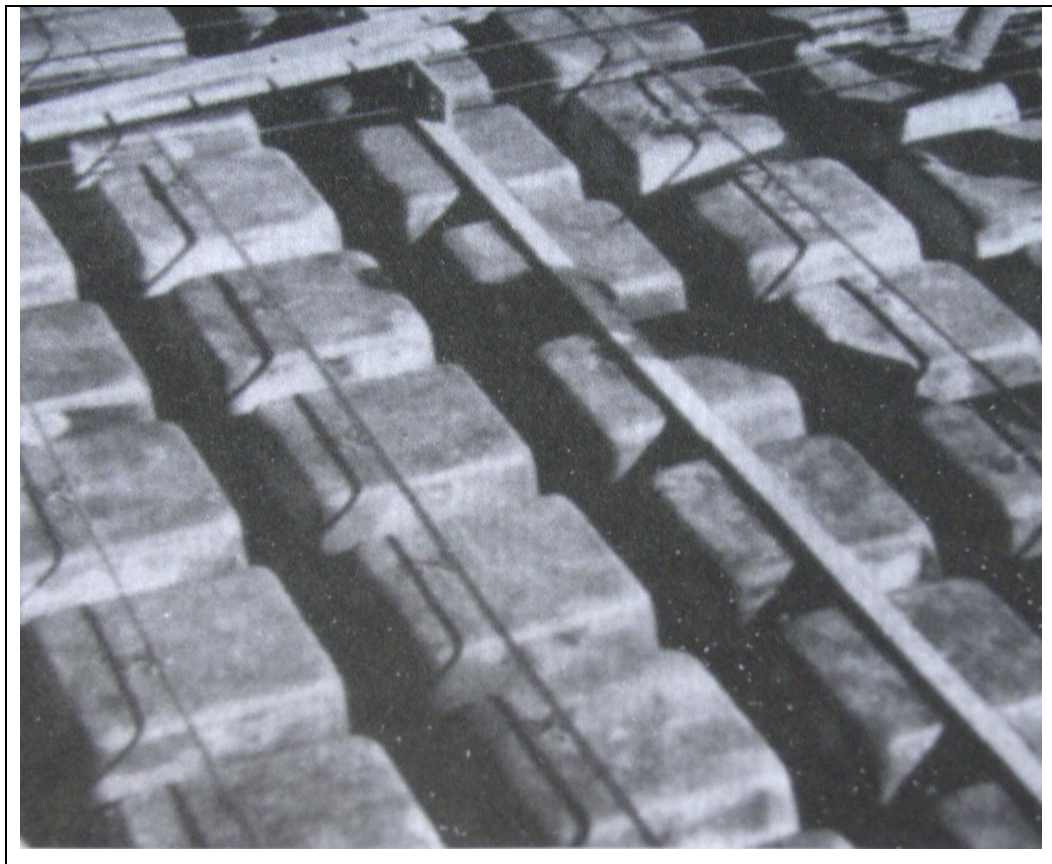
Los vacíos se crean utilizando formaletas en forma de domos como los mostrados en la Fig. 2. 46, que se retiran cuando el concreto de la losa ha endurecido para su reutilización, en la Fig. 2. 47 se muestra un esquema de una sección de este tipo de entrepiso.

**Fig. 2. 46 Formaletas en forma de domos utilizadas en el sistema de losa reticular.**

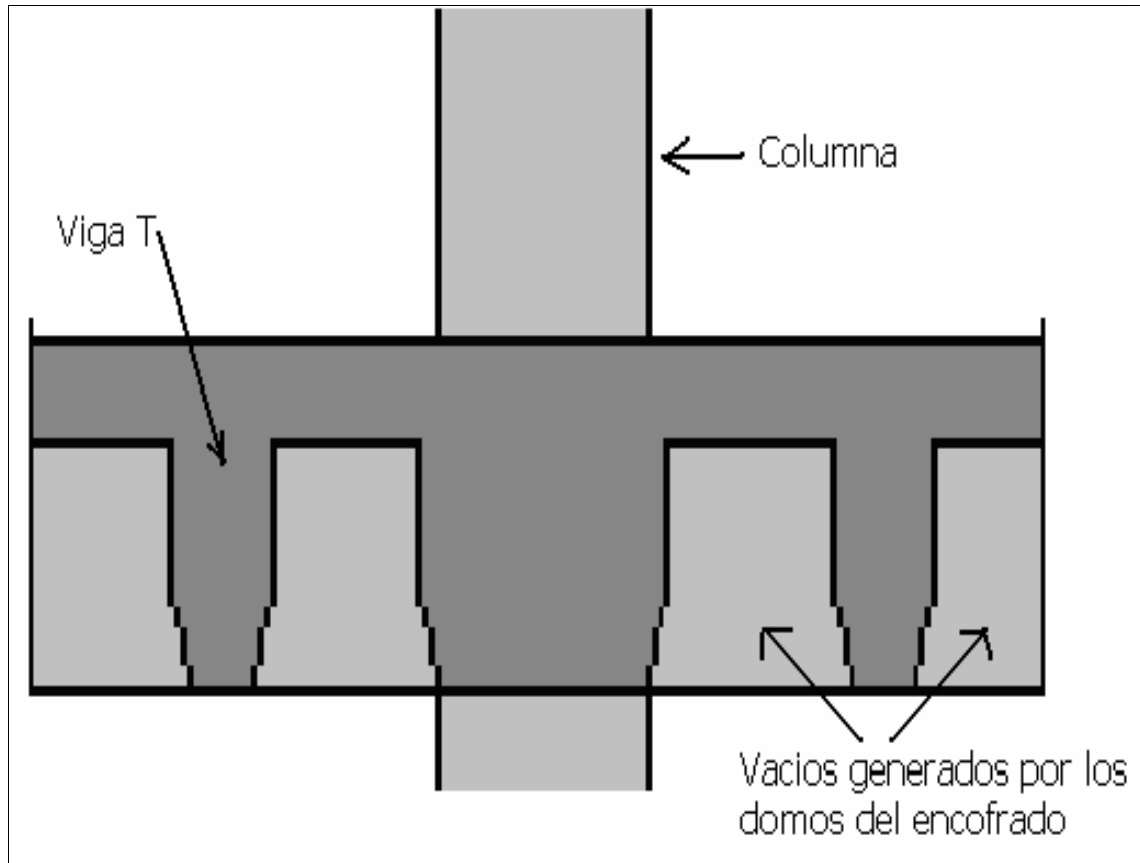
Fig. 2. 47 Esquema de una sección de una losa reticular.

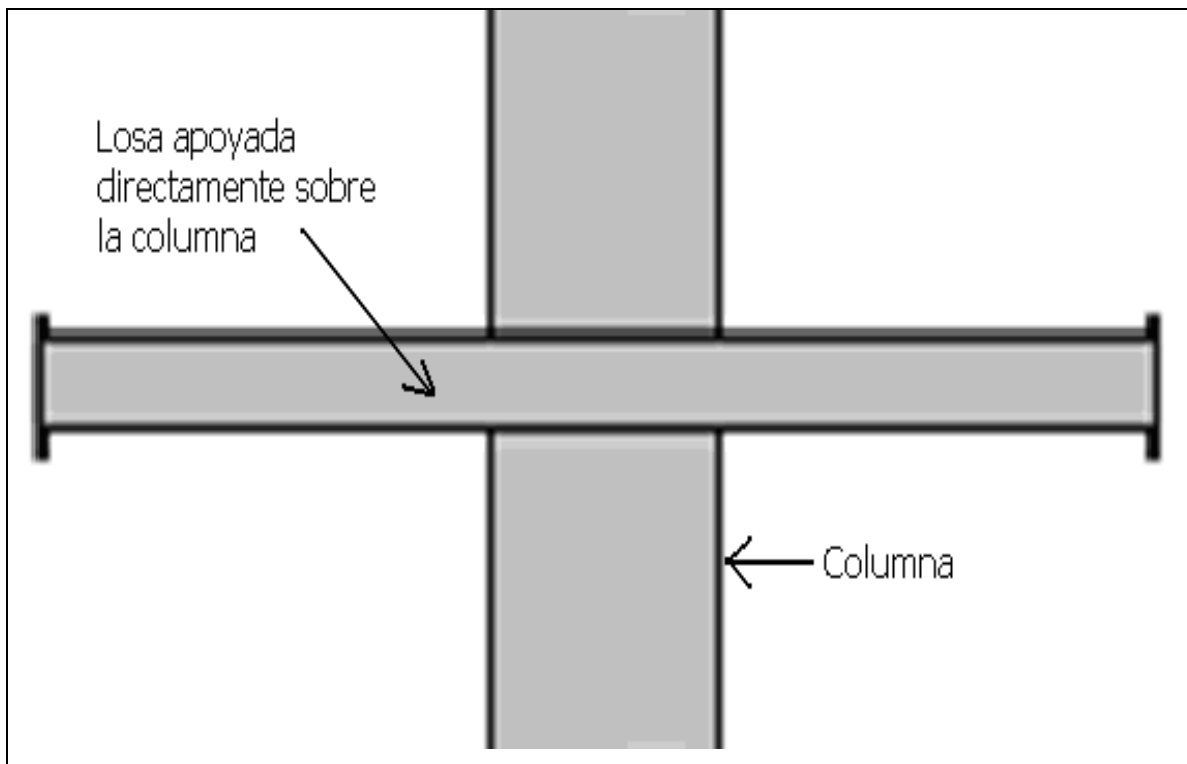
En la Fig. 2. 48 se muestra el esquema de una sección de una losa plana.

**Fig. 2. 48** esquema de la sección de una losa plana.

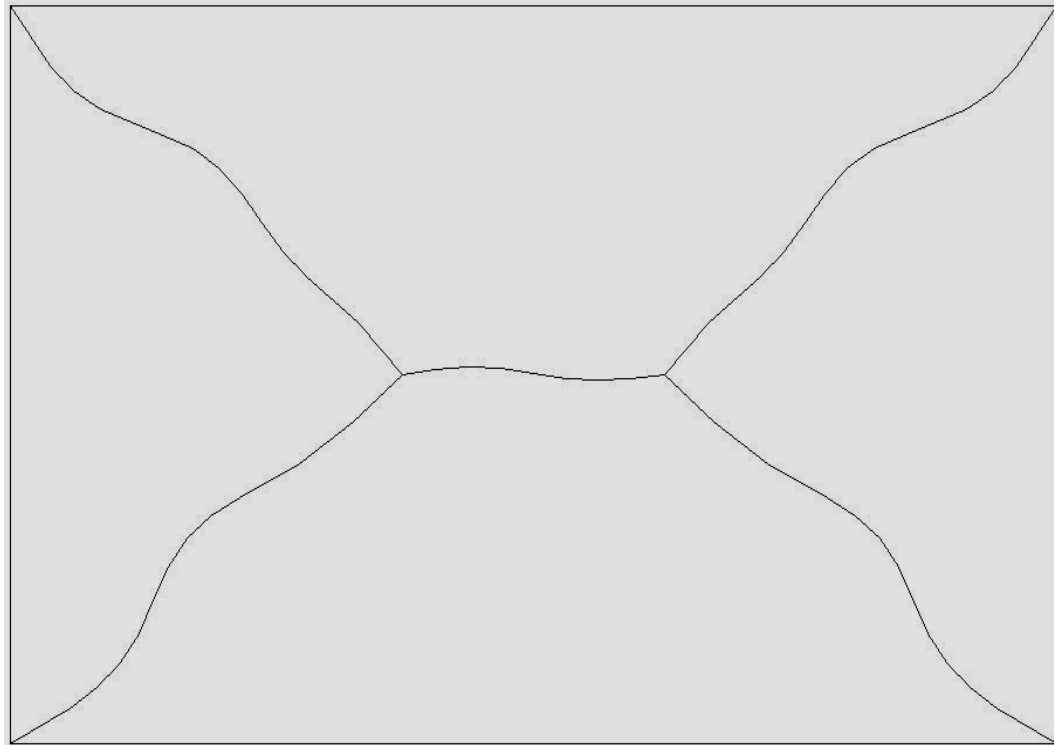
La flexión produce grietas en las losas que están apoyadas en su perímetro a través de vigas (sistema de marcos o dual) o por paredes estructurales (sistema de

paredes o dual), que se originan y se alargan hacia las esquinas. Como se muestra en la Fig. 2. 49.

**Fig. 2. 49 Patrón de grietas en una losa debido a la flexión.**

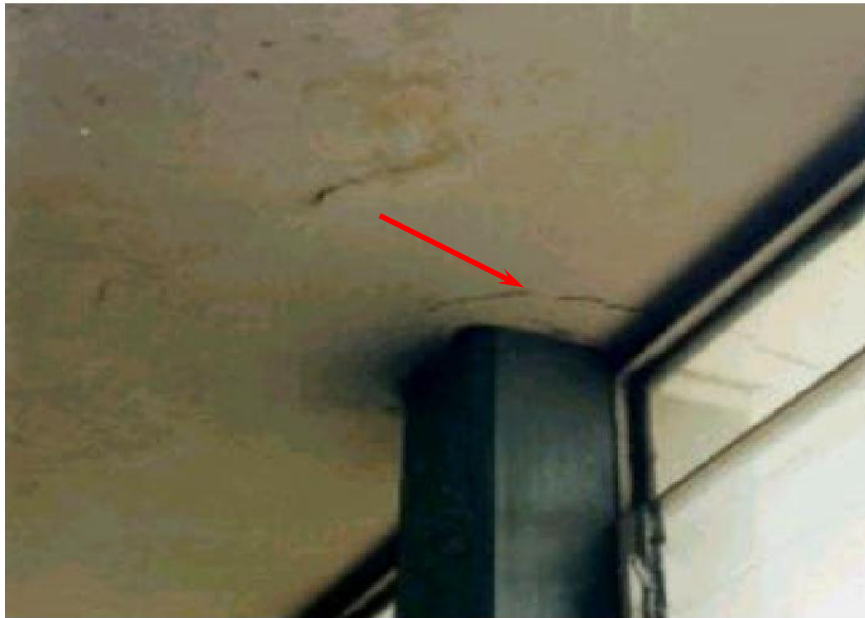
En el caso de los sistemas estructurales estudiados en este trabajo de graduación, la falla por cortante es poco probable, ya que esta se presenta en las losas planas (densas), las cuales se apoyan directamente sobre las columnas y carecen de vigas de apoyo como se muestra en la Fig. 2. 50. En este tipo de losas, el cortante es crítico ya que puede producir el efecto de punzonamiento en la losa (similar al que se produce en las zapatas) debido a la distribución de cargas que se da en la zona en la que la losa se apoya en la columna.

**Fig. 2. 50** Grietas alrededor de una de las columnas en la que se apoya una losa plana ([http://catarina.udlap.mx/u\\_dl\\_a/tales/documentos/lic/murillo\\_j\\_cg/capitulo5.pdf](http://catarina.udlap.mx/u_dl_a/tales/documentos/lic/murillo_j_cg/capitulo5.pdf)).

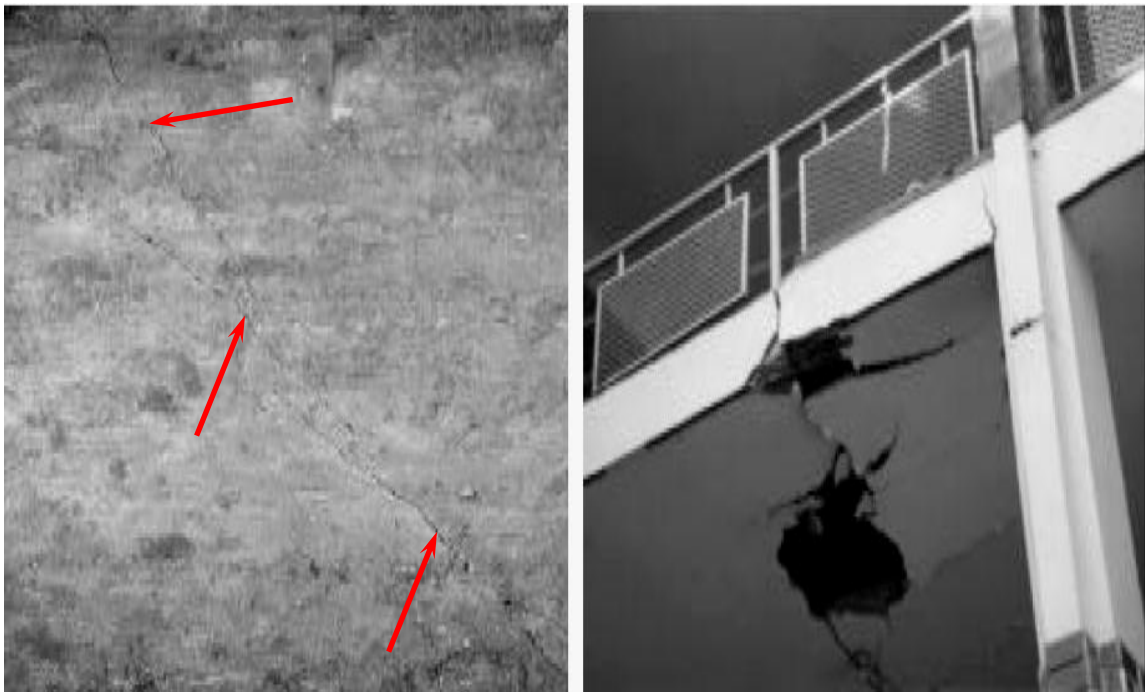
**Fig. 2. 51** Grietas por flexión (izquierda) y falla combinada por flexión y cortante (derecha) en losas (Asociación Colombiana de Ingeniería Sísmica, 2003).

En la Fig. 2. 51 y en la Fig. 2. 52 se muestran más ejemplos de fallas por flexión y la combinación del cortante y la flexión.

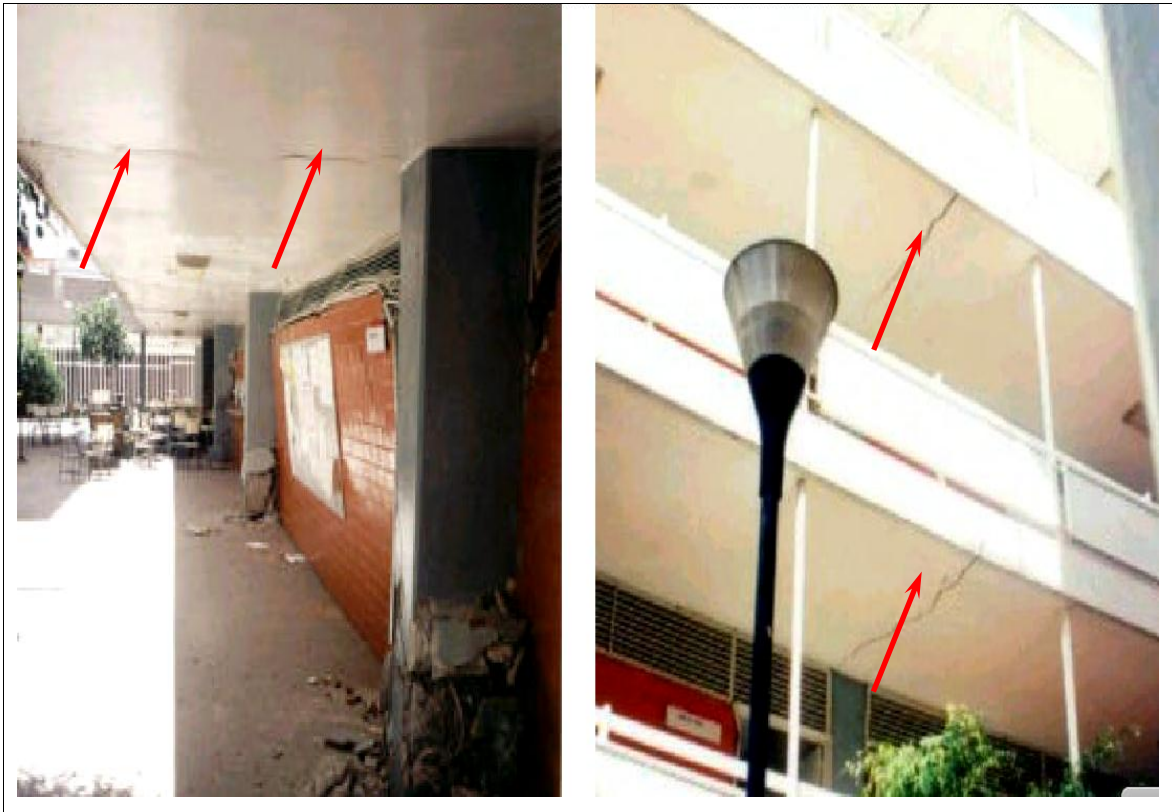
**Fig. 2. 52 Grietas en el sistema de entrepiso producidas por flexión**  
([http://catarina.udlap.mx/u\\_dl\\_a/tales/documentos/lic/murillo\\_j\\_cg/capitulo5.pdf](http://catarina.udlap.mx/u_dl_a/tales/documentos/lic/murillo_j_cg/capitulo5.pdf)).

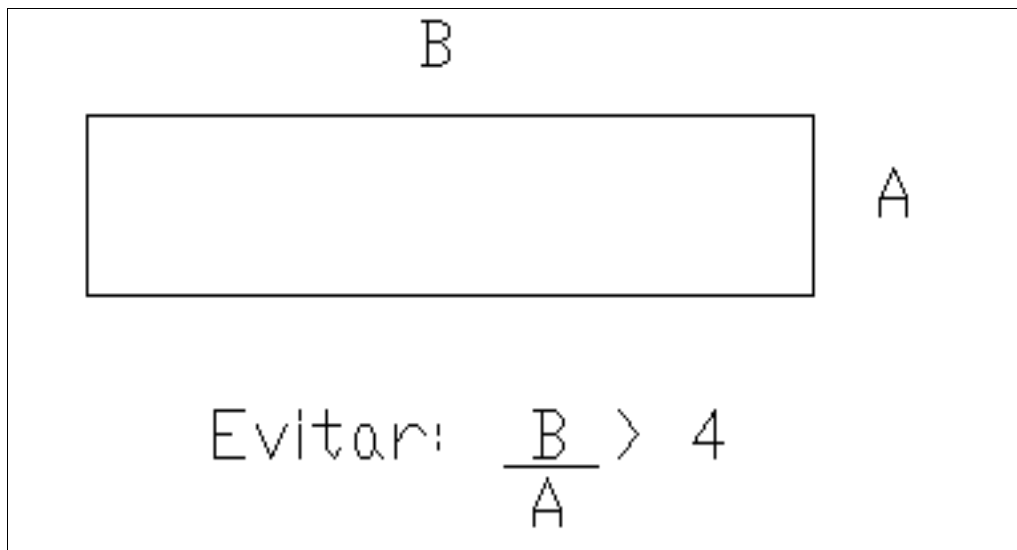
Ya que en nuestra Norma Técnica para Diseño por Sismo no hay ningún parámetro para identificar o poder cuantificar cuándo un edificio es largo, podemos utilizar las definiciones dadas por E. Bazan y R. Meli en su libro “Diseño Sísmico de Edificios”, en el que establecen que debe evitarse tener una relación largo/ancho de la planta del edificio **mayor de 4** (ver Fig. 2. 53). También la Asociación Colombiana de Ingeniería Sísmica en uno de sus estudios (Asociación Colombiana de Ingeniería Sísmica, 2003), establece que una planta se considera larga cuando su relación largo/ancho es **mayor de 3**; será este último criterio con el que nos quedaremos por ser más conservador.

Fig. 2. 53 Relaciones recomendadas para lo lados de la planta de un edificio (Bazan y Meli, 2004).

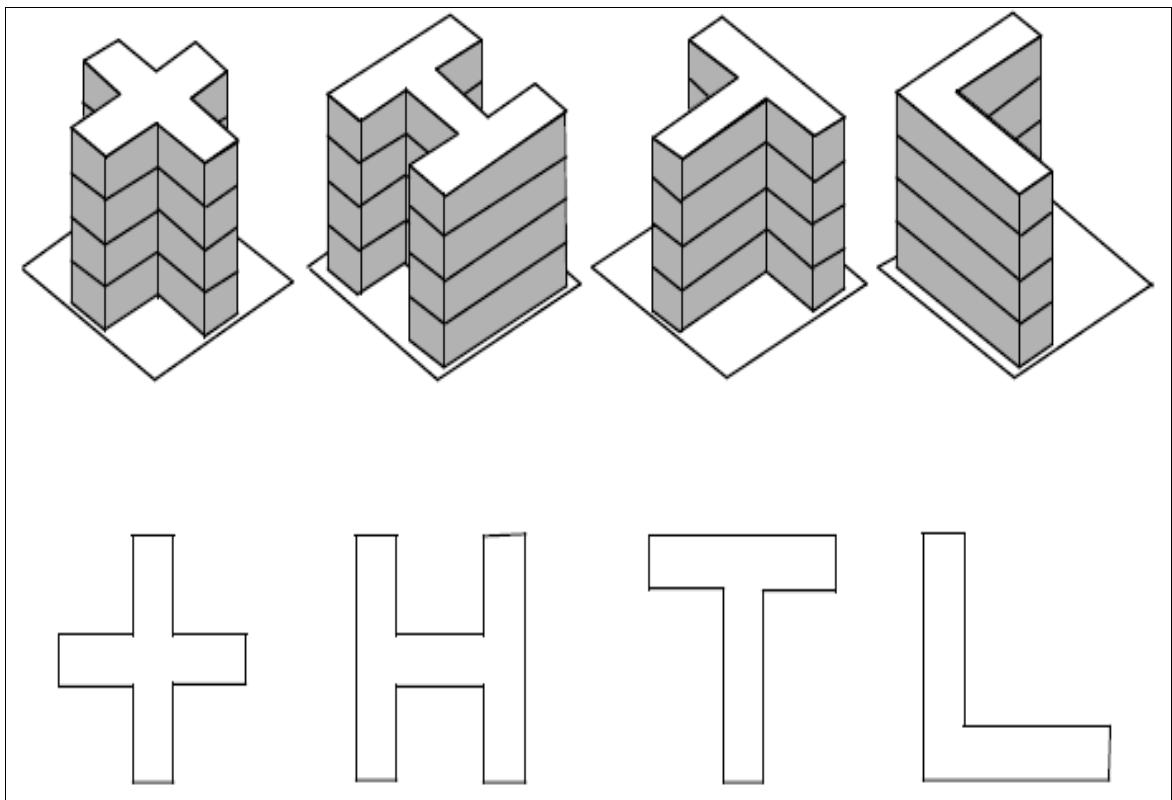
Este caso lo tenemos con plantas compuestas por alas o salientes de tamaño significativo las cuales estarán orientadas en diferentes direcciones generando diversas formas (H, U, I, T, L, etc.) como se muestran en la Fig. 2. 54.

**Fig. 2. 54 Formas de plantas complejas o irregulares (Organización Panamericana de la Salud, 2004).**

Los salientes o alas de las plantas de la Fig. 2. 54, las podemos idealizar como voladizos empotrados en el resto del cuerpo del edificio, en este lugar (en que se empotran o unen) tendrán menos libertad para deformarse que en el resto del ala. Por esta razón se producirán grandes esfuerzos en la zona de transición (unión), los cuales producen con frecuencia daños en los elementos no estructurales, en la estructura vertical y aún en el diafragma de la planta. La manera en la cual podemos disminuir este problema, sería con la implementación de juntas de dilatación o con elementos que den mayor rigidez en la unión del ala con el resto del cuerpo como se muestra en la Fig. 2. 57).

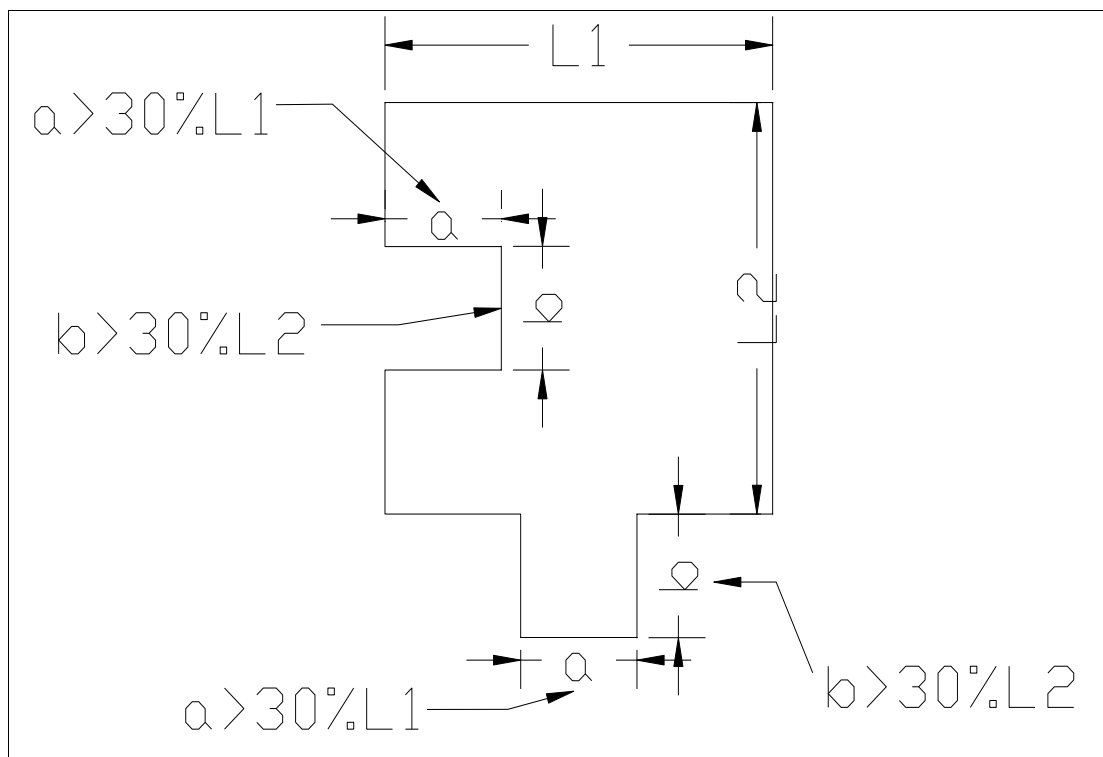
Otra manera más formal para identificar una planta irregular es la que establece la Asociación Colombiana de Ingeniería Sísmica en uno de sus estudios (Asociación Colombiana de Ingeniería Sísmica, 2003), el cual establece que cuando existan entrantes o salientes en la planta, se consideraran perjudiciales cuando estos excedan en un 30% la dimensión de la planta, medida paralelamente a la dirección en la que está la saliente o entrante (ver Fig. 2. 55).

**Fig. 2. 55 Criterio del 30% para entrantes y salientes en la planta de una edificación.**

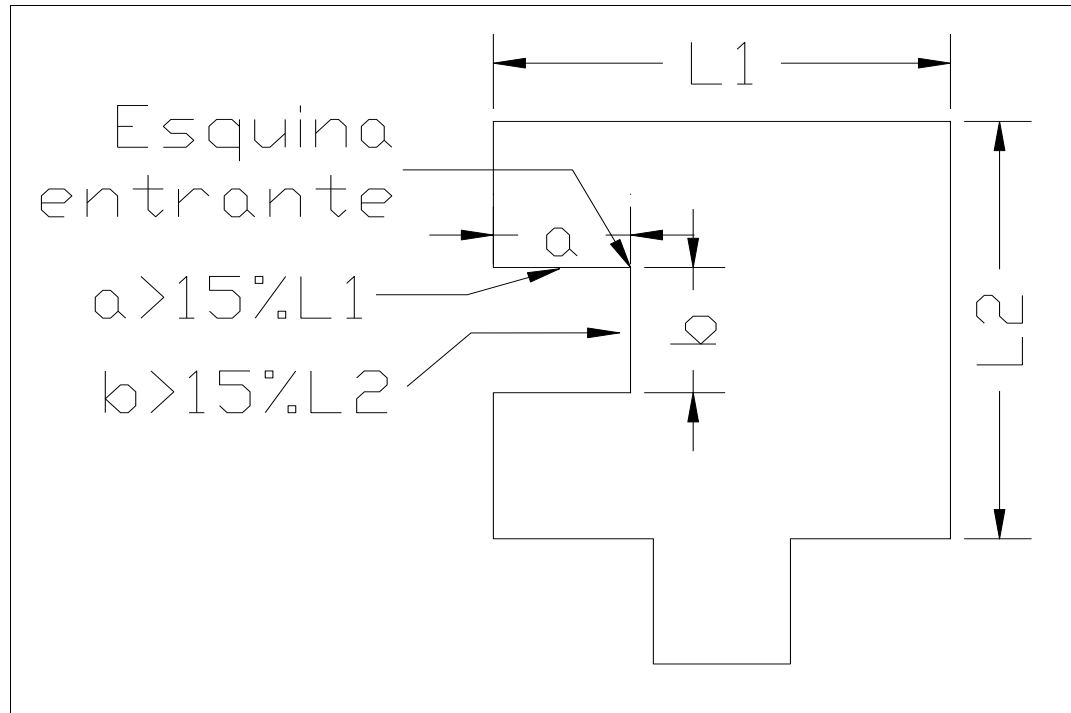
**Fig. 2. 56 Criterio del 15% para entrantes y salientes en la planta de una edificación.**

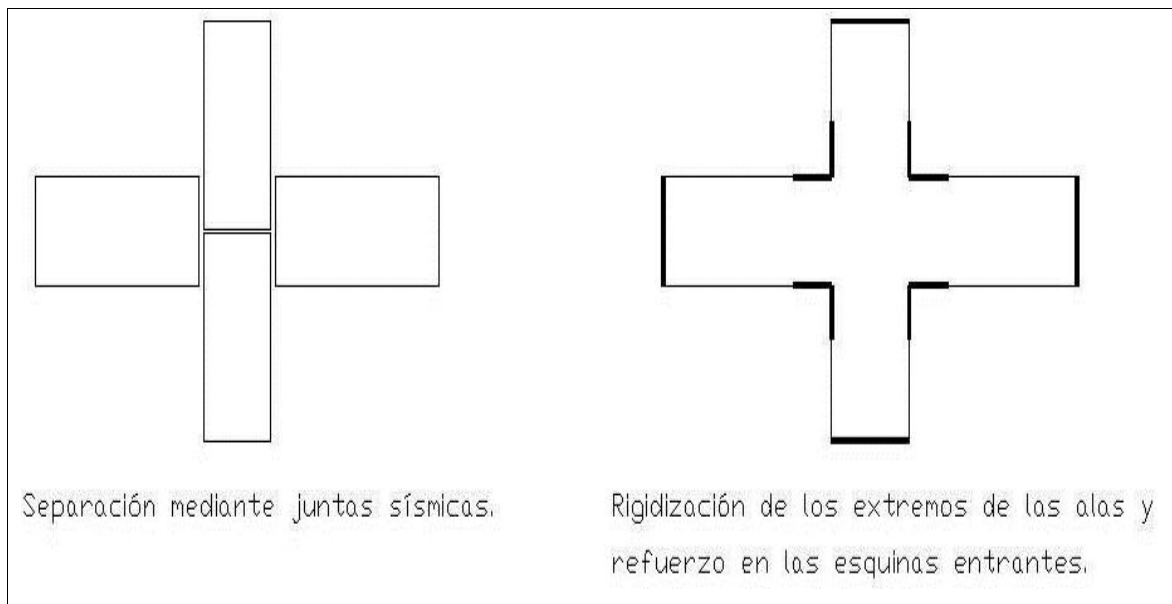
**Fig. 2. 57 Opciones para solucionar edificaciones con alas muy largas.**

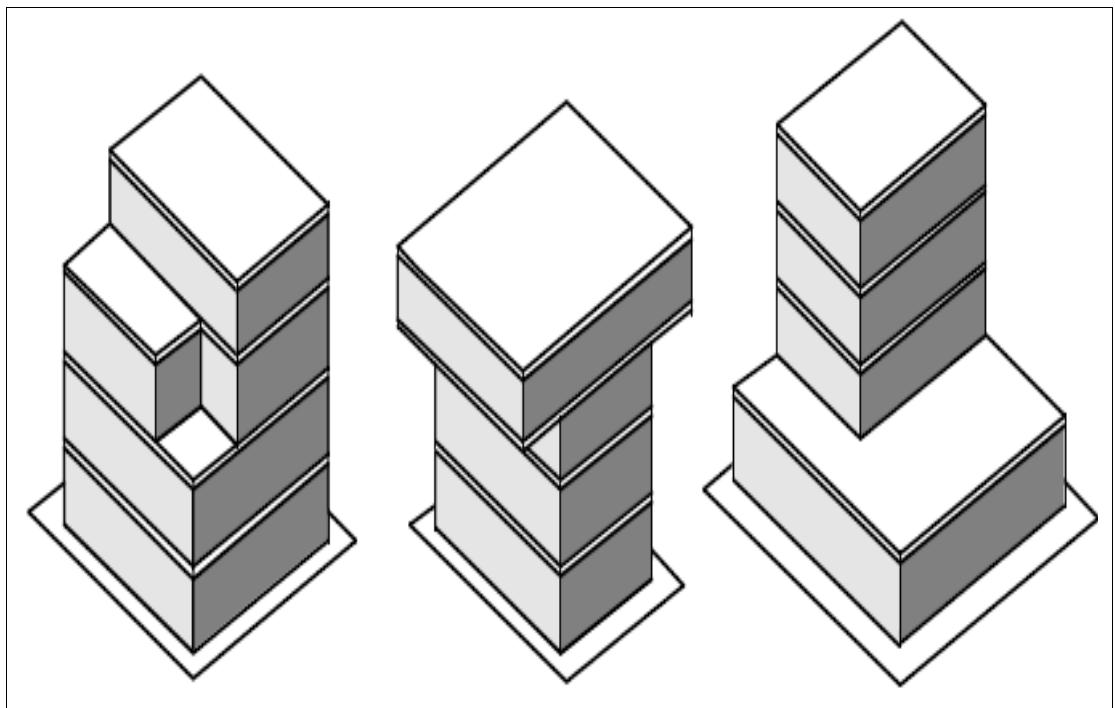
**Fig. 2. 58 Formas irregulares en altura (Organización Panamericana de la Salud, 2004).**

Este problema de configuración en altura se refieren a cambios en el volumen o forma en la distribución en altura del edificio, estos cambios brusco en la elevación son causa de cambios abruptos de rigidez y de masa desde el punto de vista sísmico, esto trae consigo la concentración de fuerzas que producen daño en los pisos aledaños a la zona en la que se dan estos cambios bruscos ver Fig. 2. 58.

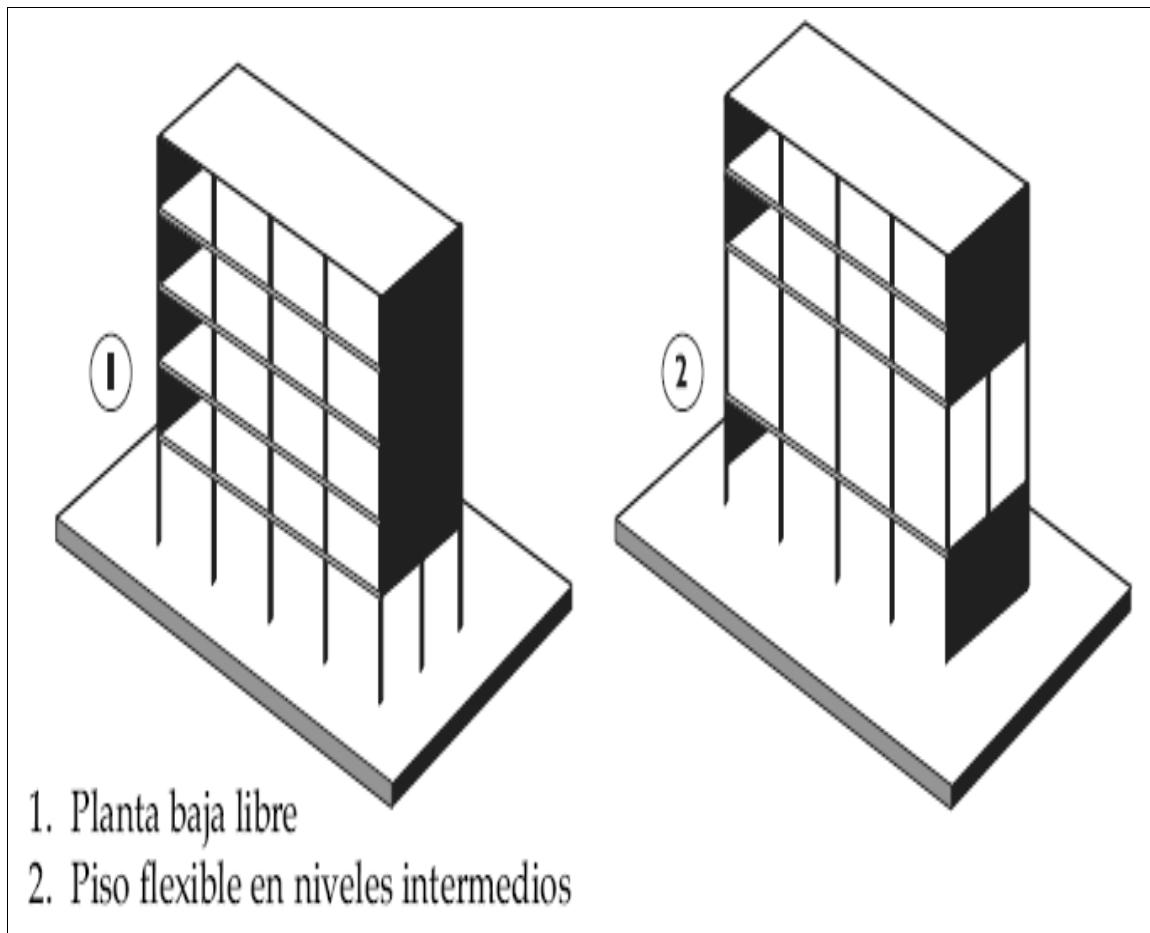
Fig. 2. 59 Edificios con irregularidades de piso flexible (Organización Panamericana de la Salud, 2004).

En ocasiones buscar un mayor espacio, por razones técnicas (existencia de equipo) o estéticas (imagen del edificio en los niveles de acceso) en los primeros niveles conduce a que se produzca un piso suave ya que los elementos verticales con mayor altura se vuelven inestables al momento del sismo y terminan pandeándose por su mayor esbeltez haciendo que el piso se deslice como se muestra en la Fig. 2. 59.
