**“METODOLOGÍA PARA LA EVALUACIÓN DE DAÑOS  
EN EDIFICACIONES POST-SISMO”**

**INGENIERO CIVIL**

CIUDAD UNIVERSITARIA, AGOSTO DE 2008

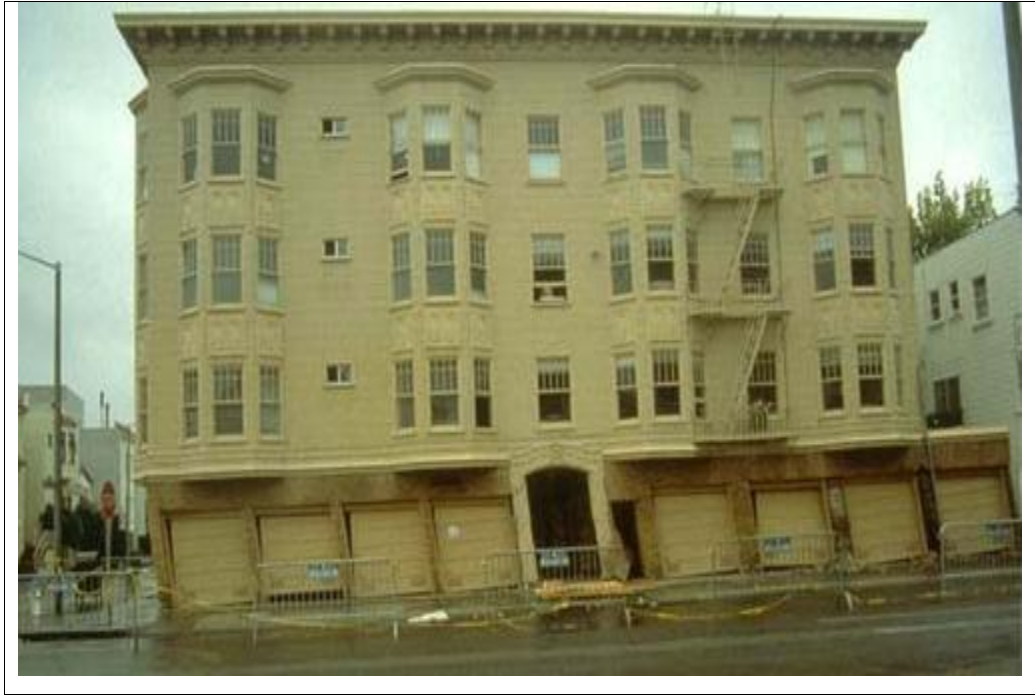
Fig. 2. 60 Efecto de piso débil (<http://www.proteccioncivil.org/pefn/gmartin/gmartin>)

En la Fig. 2. 60 se muestra un ejemplo de falla por piso débil.

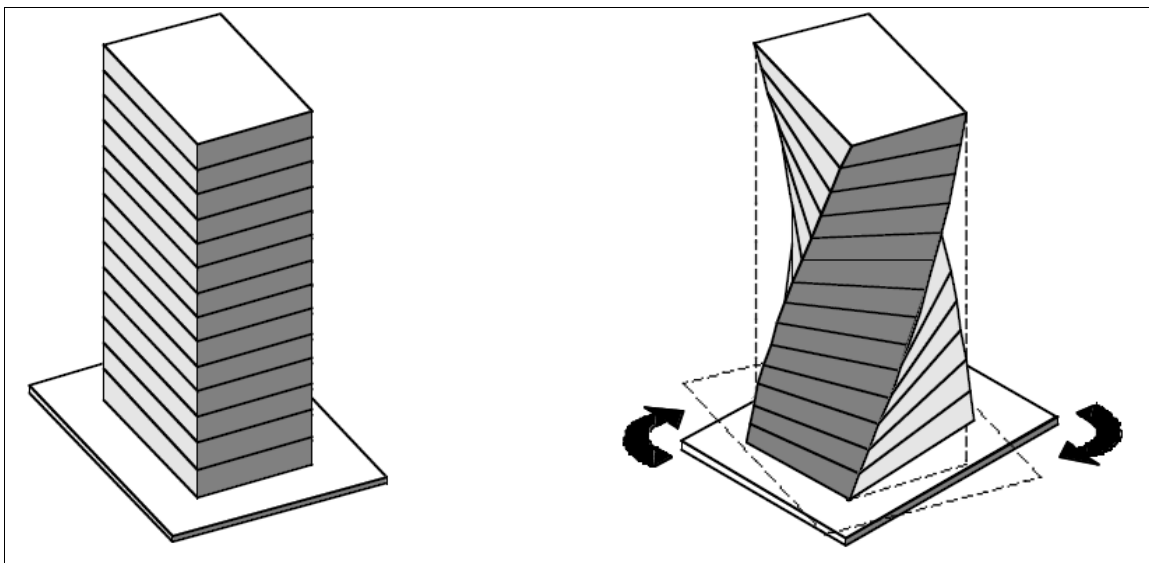
Fig. 2. 61 Problemas de torsión (Organización Panamericana de la Salud, 2004).

La excentricidad entre el centro de masa y el centro de rigidez produce un efecto de torsión en la edificación como se muestra en la Fig. 2. 61.

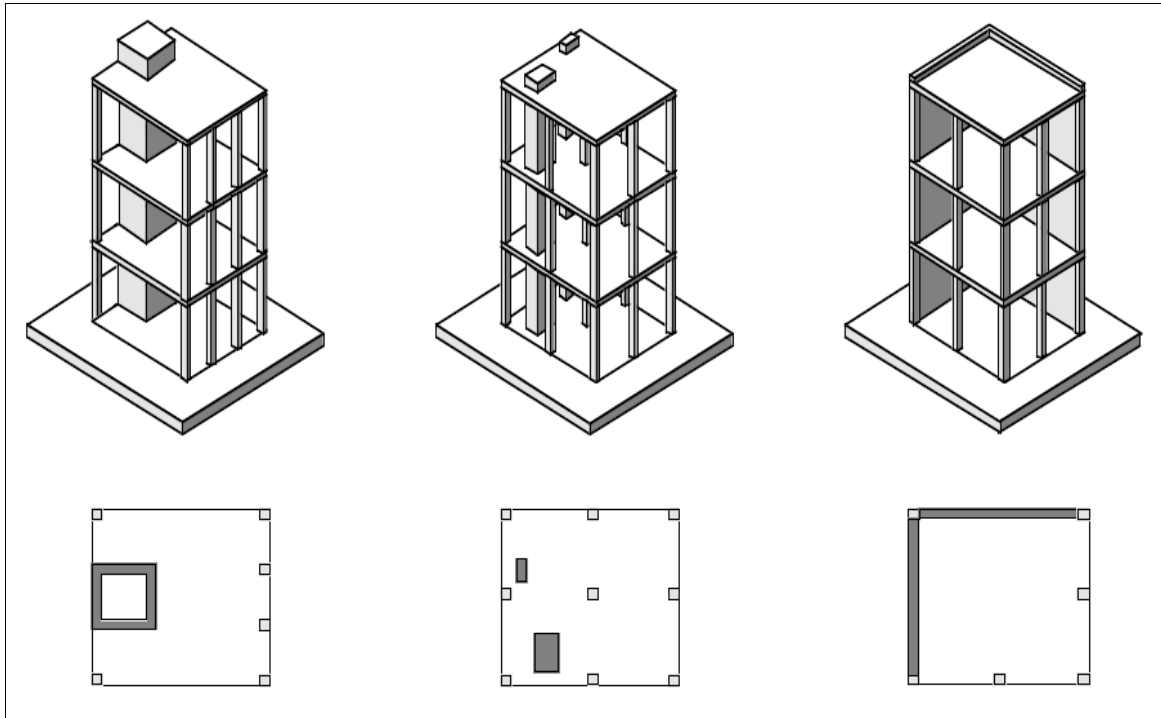
**Fig. 2. 62 Edificaciones con distribuciones asimétricas de rigidez (Organización Panamericana de la Salud, 2004).**

En la Fig. 2. 62 y en la Fig. 2. 63 se muestran ejemplos de problemas de excentricidad entre el centro de masa y el centro de rigidez.

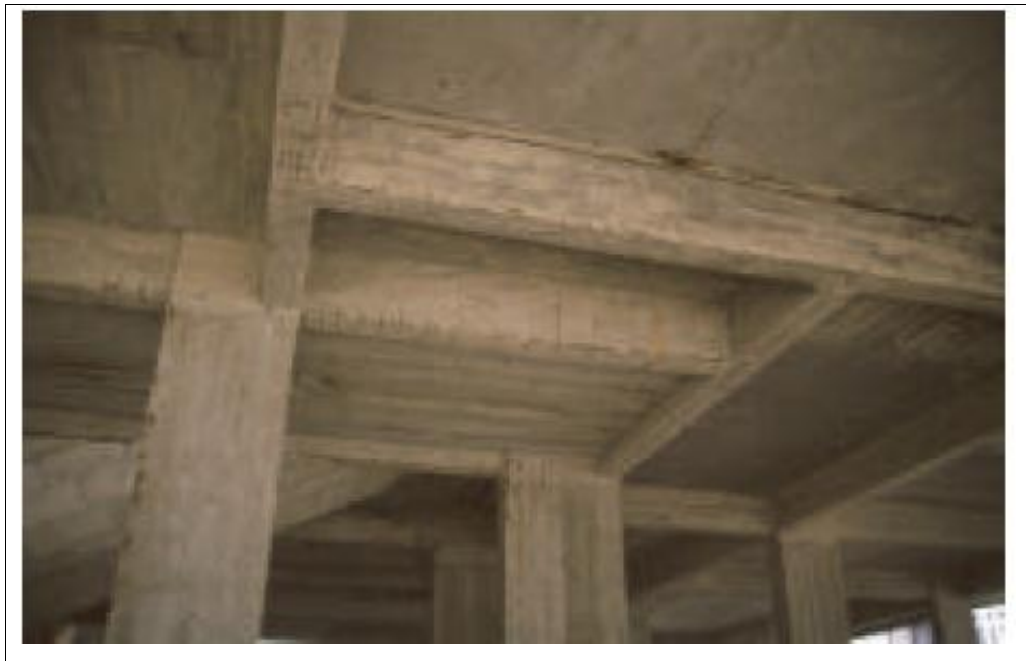
**Fig. 2. 63 Distribución asimétrica de los elementos estructurales (Asociación Colombiana de Ingeniería Sísmica, 2003).**

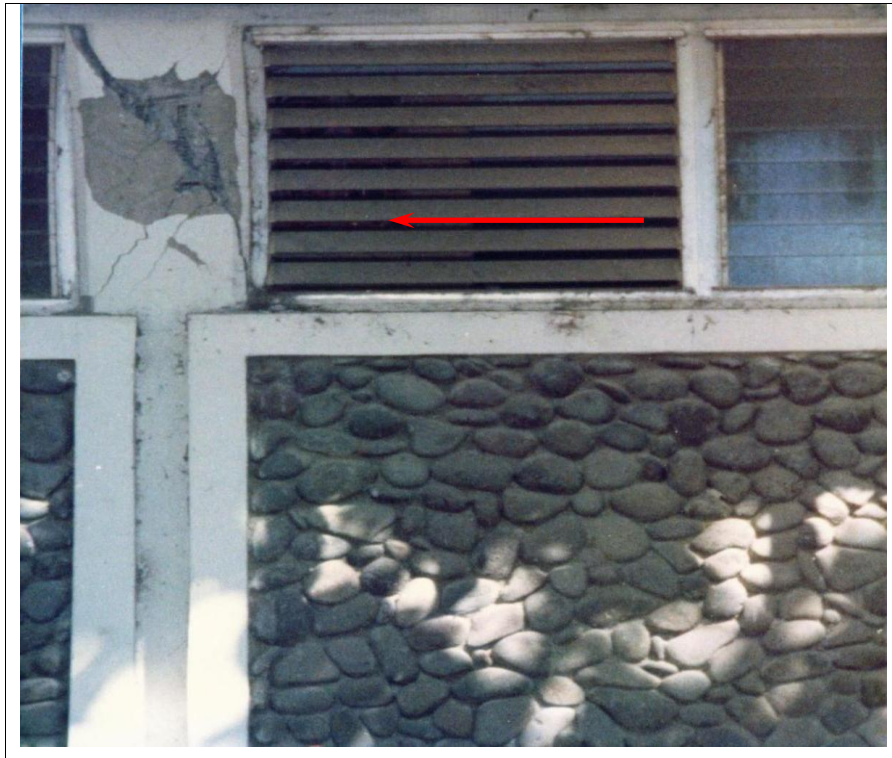
**Fig. 2. 64 Efecto de columna corta en un sistema de marco de un edificio luego del sismo del 10 de octubre 1986 en nuestro país (Avalos, J. y otros, 1986).**

Al momento de ocurrir el sismo, la columnas no puede disipar la energía ya que tiene restringido su movimiento en la parte baja que está confinada; esta parte confinada trabaja como una sola pared rígida mientras que la porción de la columna que está sin libre para colocar ventanas por lo general, trabaja como una pequeña columna, la cual recibe ella sola la carga lateral para la que fue diseñada la columna completa, provocando de esta manera la falla por cortante en la columna tal como se muestra en la Fig. 2. 64.

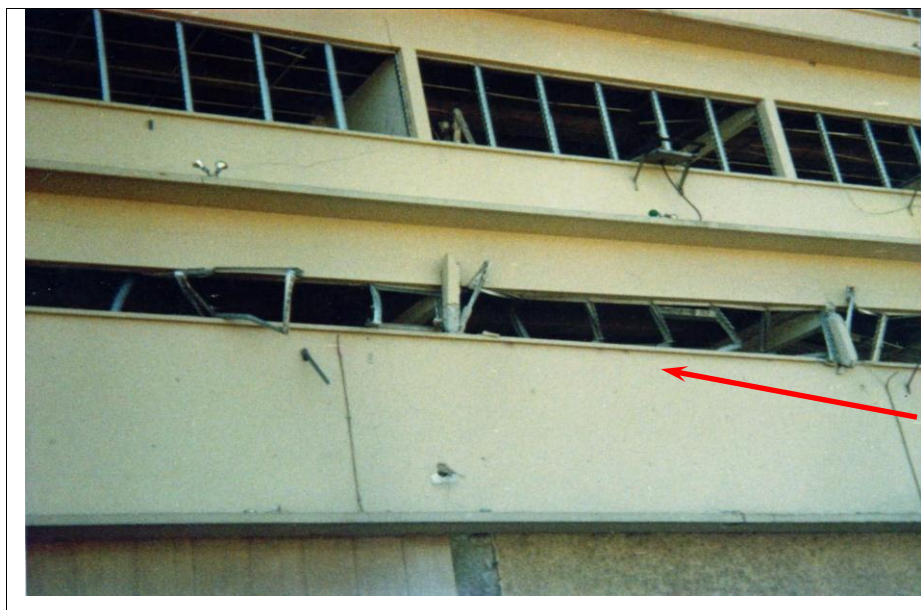
**Fig. 2. 65 Efecto de columna corta en un sistema de marco de un edificio luego del sismo del 10 de octubre 1986 en nuestro país (Avalos, J. y otros, 1986).**

En el caso del sistema de paredes estructurales, este efecto se produce cuando por efectos también arquitectónicos (ventanas), las aberturas en las paredes estructurales llegan a dimensiones muy grandes (mayor o igual al 60% de la longitud horizontal de la pared) provocando que la franja de la pared en la que se han hecho las aberturas presente una rigidez menor que la parte sólida. Esta diferencia de rigidez generará que las pilastras (la parte sólida entre cada abertura) que se forman por las aberturas reciban una sollicitación mayor de la que podrían soportar, produciendo la falla por cortante en la pared como se muestra en la Fig. 2. 65.

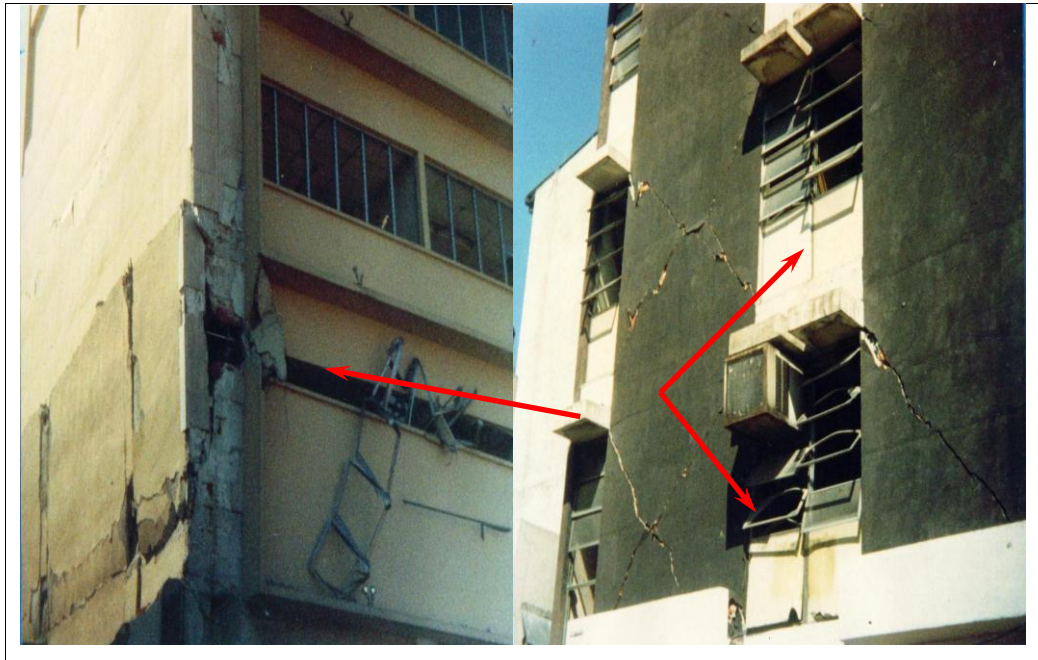
**Fig. 2. 66 Desprendimiento y agrietamiento de una pared de fachada (izq.) y agrietamiento diagonal en paredes de fachada (dcha.) (Avalos C., J., 1987).**

De la Fig. 2. 66 hasta la Fig. 2. 68 se muestran ejemplos de estos tipos de daños.

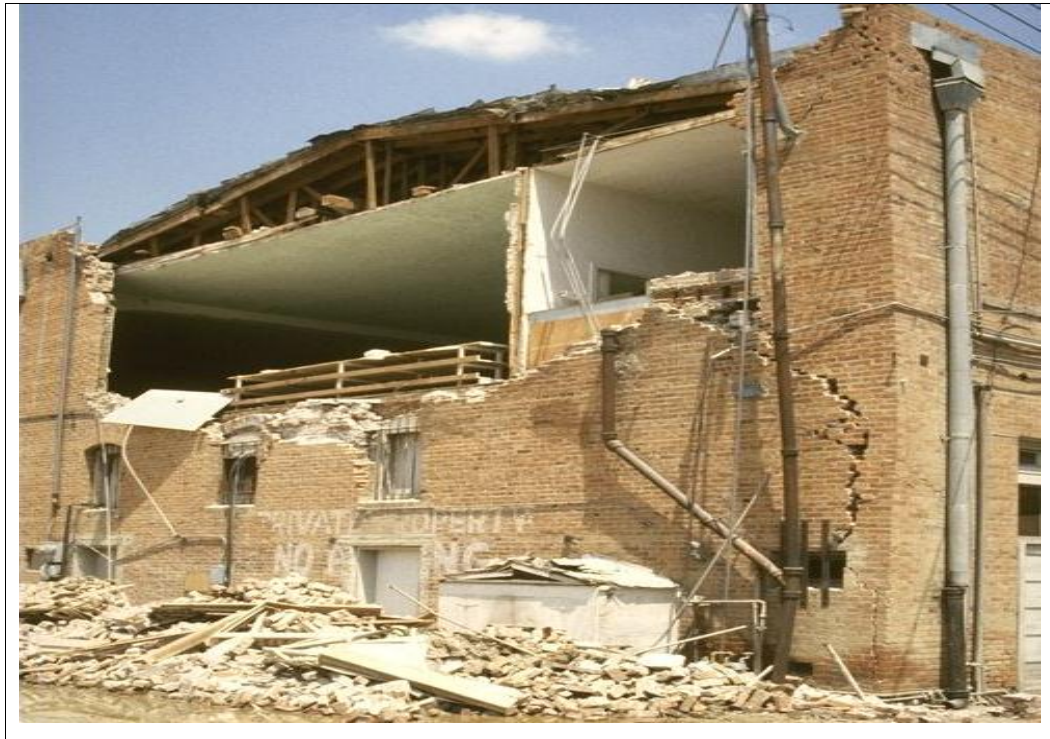
**Fig. 2. 67** Caída de una pared de fachada (y parapeto en la parte superior)  
(<http://www.proteccioncivil.org/pefn/gmartin/gmartin>).

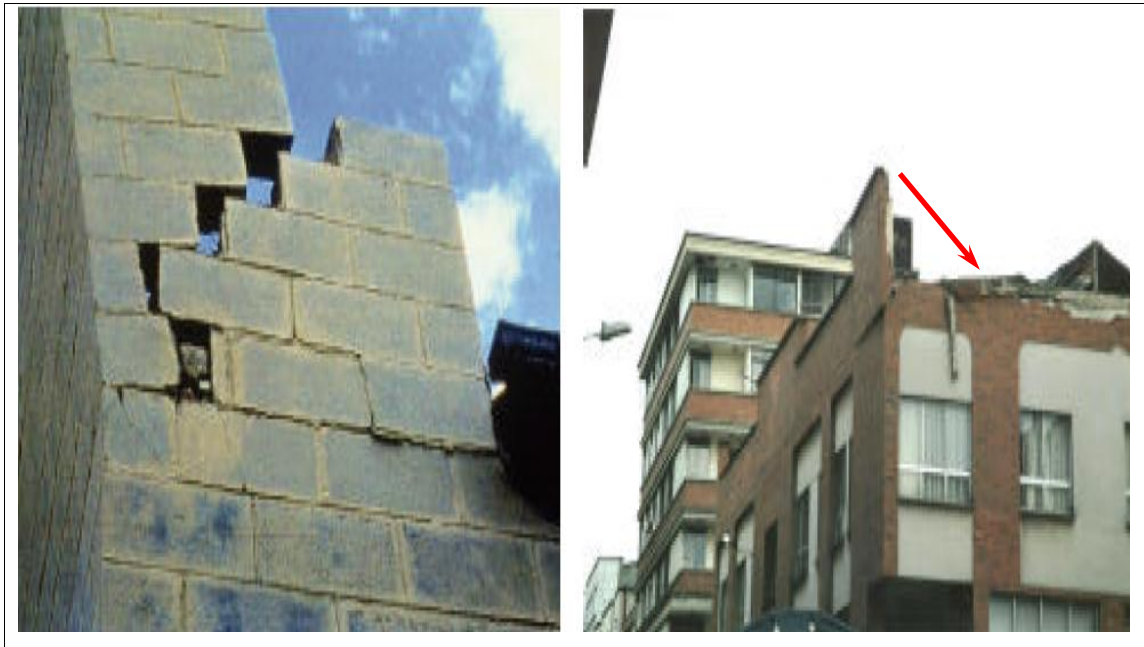
**Fig. 2. 68** Desprendimiento de las piezas e inclinación apreciable del parapeto (izq.) y caída del parapeto (dcha.).

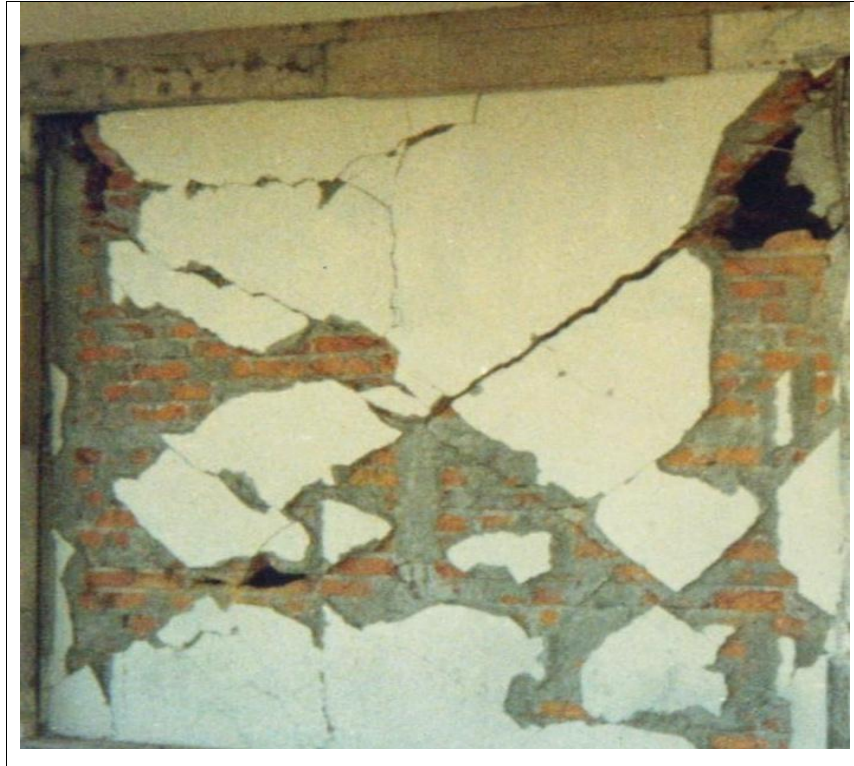
**Fig. 2. 69** Agrietamiento y desprendimiento del recubrimiento en pared de relleno (Avalos C., Juan J., 1987).

En la Fig. 2. 69 y en la Fig. 2. 70 se muestran ejemplos de estos tipos de daños.

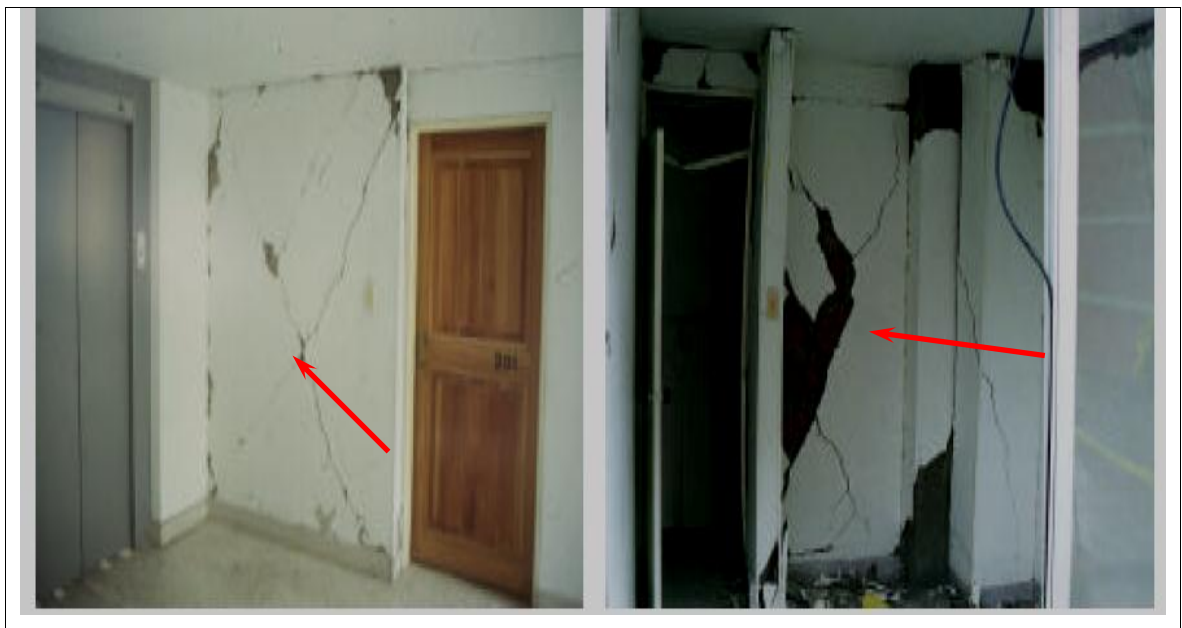
**Fig. 2. 70** Agrietamiento y desprendimiento del recubrimiento en paredes divisorias (Asociación Colombiana de Ingeniería Sísmica, 2003).

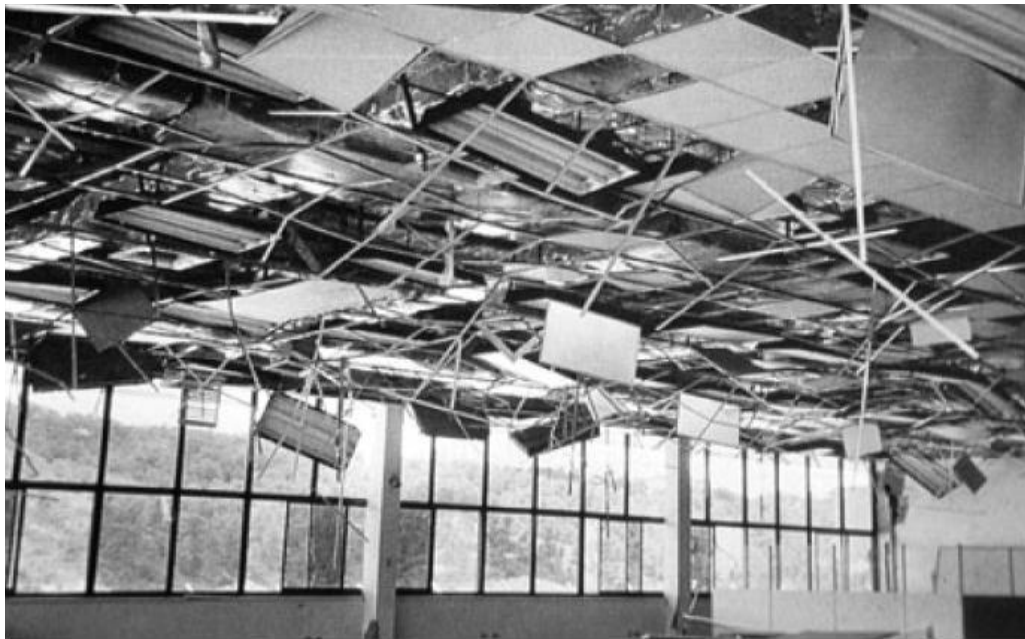
**Fig. 2. 71 Daños en cielos falsos (Organización Panamericana de la Salud, 2004).**

Si el rango de las deformaciones que sufra el diafragma de aluminio es grande puede provocar la caída masiva de los paneles (Ver Fig. 2. 71) lo que constituye una amenaza de posibles lesiones a los ocupantes y puede provocar daños en equipos y bloquear rutas de circulación.

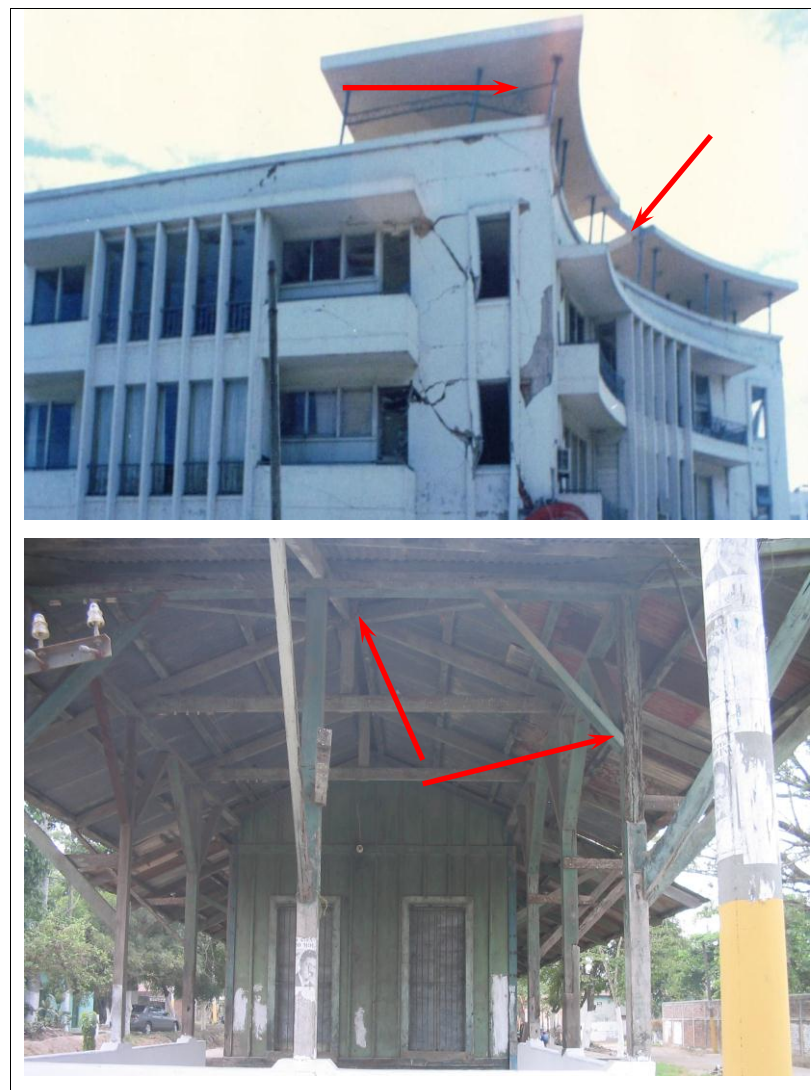
**Fig. 2. 72 Ejemplo de una configuración del techo mala (superior) y una regular (inferior).**

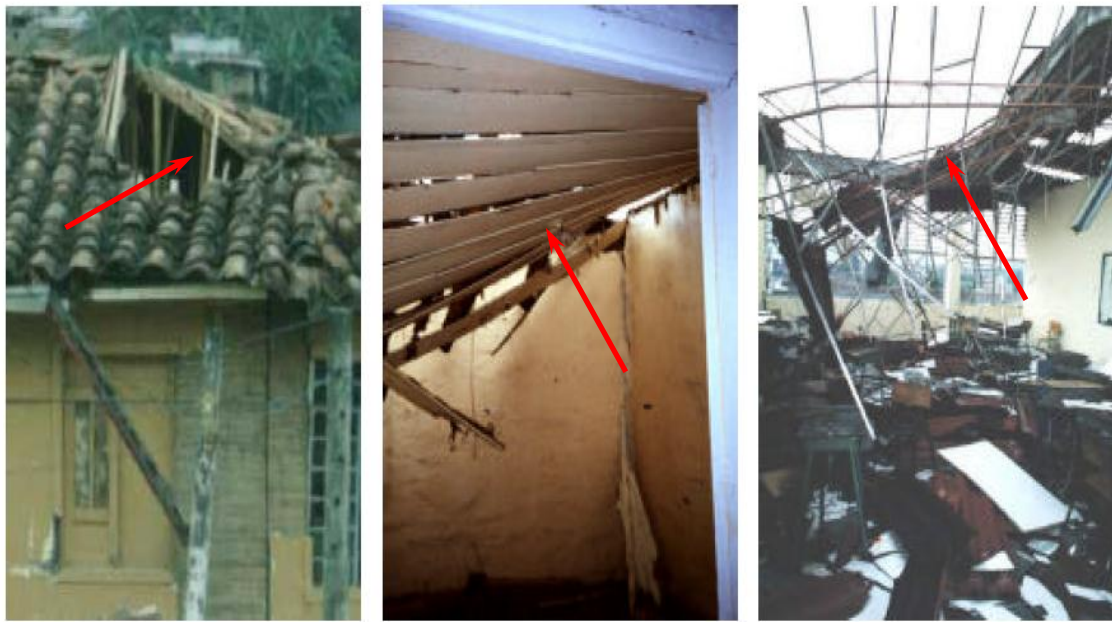
**Fig. 2. 73** Caída de algunas piezas de teja (izquierda), problemas de apoyo y caída de las piezas (centro) y colapso del techo de estructura metálica y cubierta de lámina (derecha) (Asociación Colombiana de Ingeniería Sísmica, 2003).

Los tipos de daños que se presentan en este tipo de elementos no estructurales (como se muestran en la Fig. 2. 73) son por lo general:

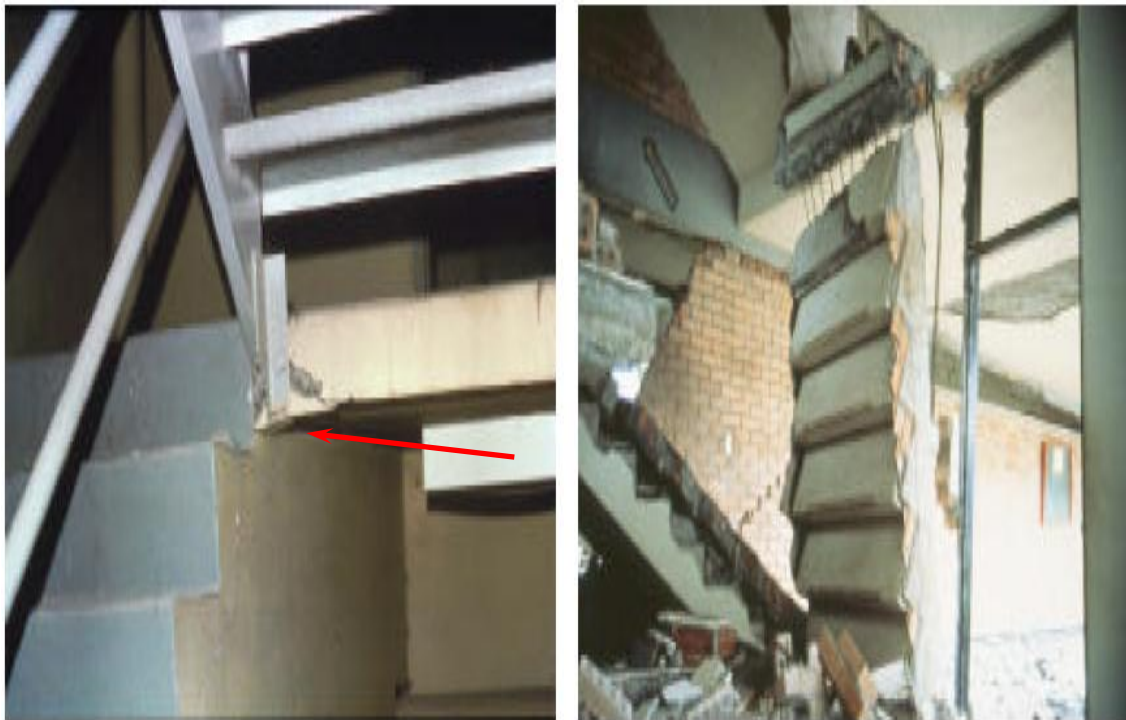
**Fig. 2. 74 Grietas (izq.) y colapso (dcha.) en escaleras (Asociación Colombiana de Ingeniería Sísmica, 2003).**

En la Fig. 2. 74 y en la Fig. 2. 75 se muestran ejemplos de estos daños en escaleras.

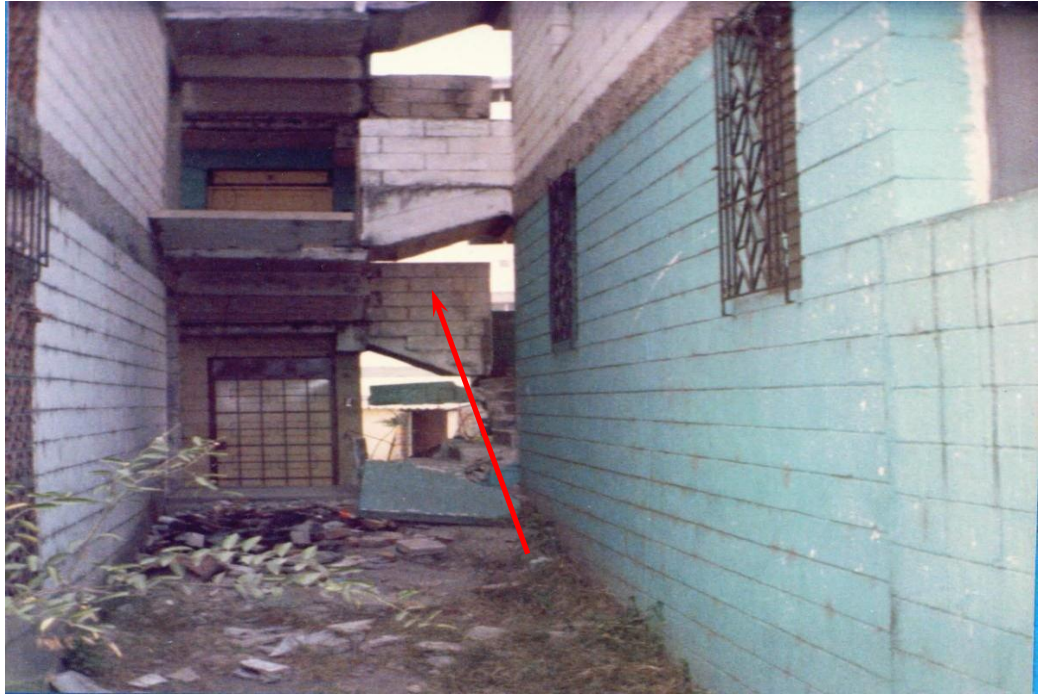
**Fig. 2. 75 Colapso de gradas de una edificación durante el sismo de 1986 en nuestro país (Avalos C., Juan J., 1987).**

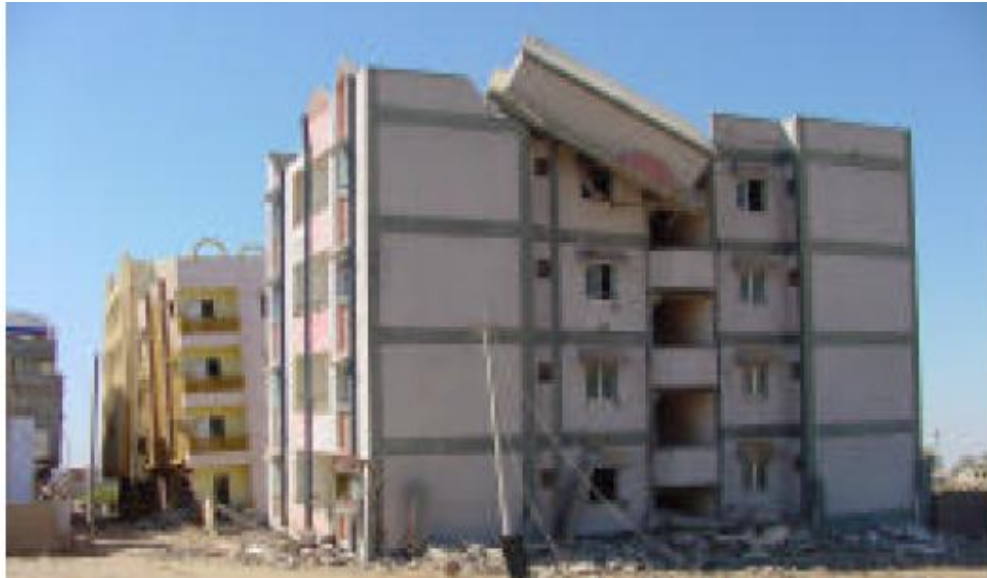
**Fig. 2. 76 Tanque elevado colapsado (Asociación Colombiana de Ingeniería Sísmica, 2003).**

En la Fig. 2. 76 se muestra el ejemplo de un tanque que fue desplazado de su posición original al grado de llegar al colapso.

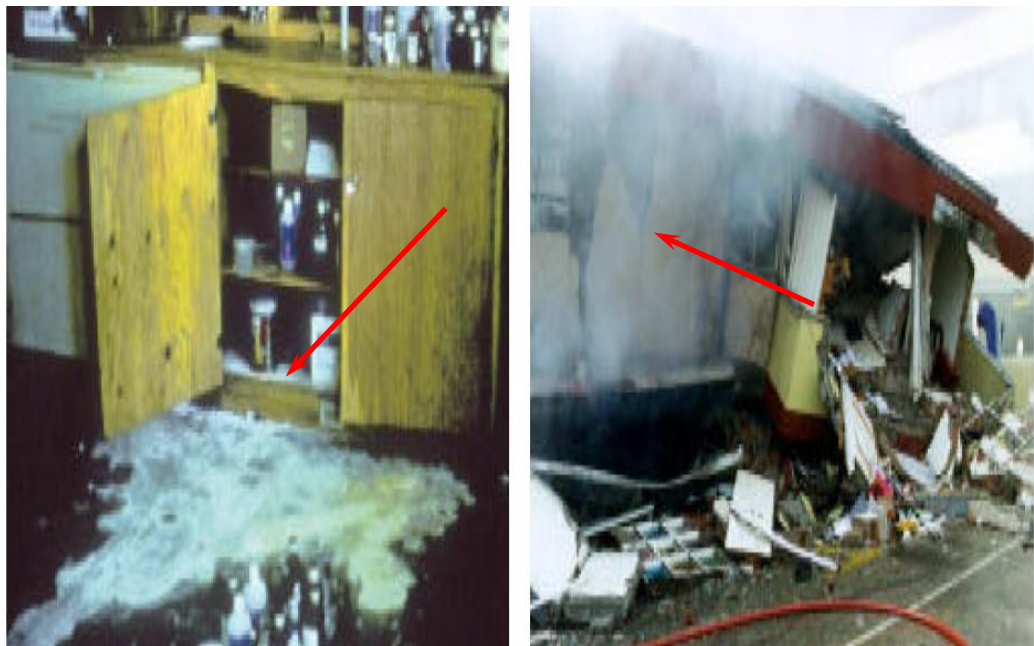
**Fig. 2. 77 Daño por el derrame de químicos o sustancias peligrosas (Asociación Colombiana de Ingeniería Sísmica, 2003).**

En la Fig. 2. 77 se muestra el ejemplo de daños causados por el derrame de sustancias peligrosas.

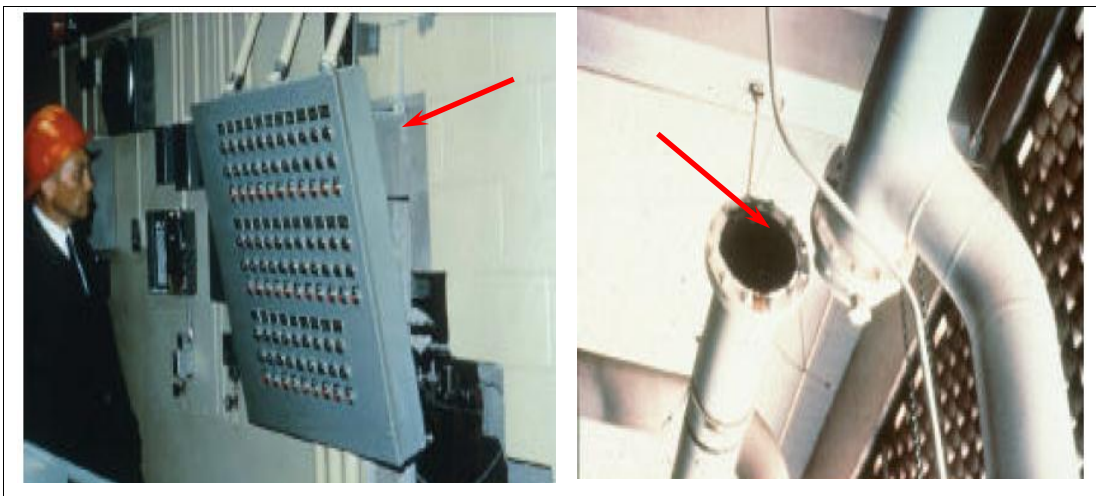
**Fig. 2. 78 Desprendimiento de tablero (dcha.) y rompimiento de junta de unión de tubería (izq.)**(Colombiana de Ingeniería Sísmica, 2003).

Algunos de los daños que pueden presentarse en este tipo de instalaciones (ver Fig. 2. 78) son:

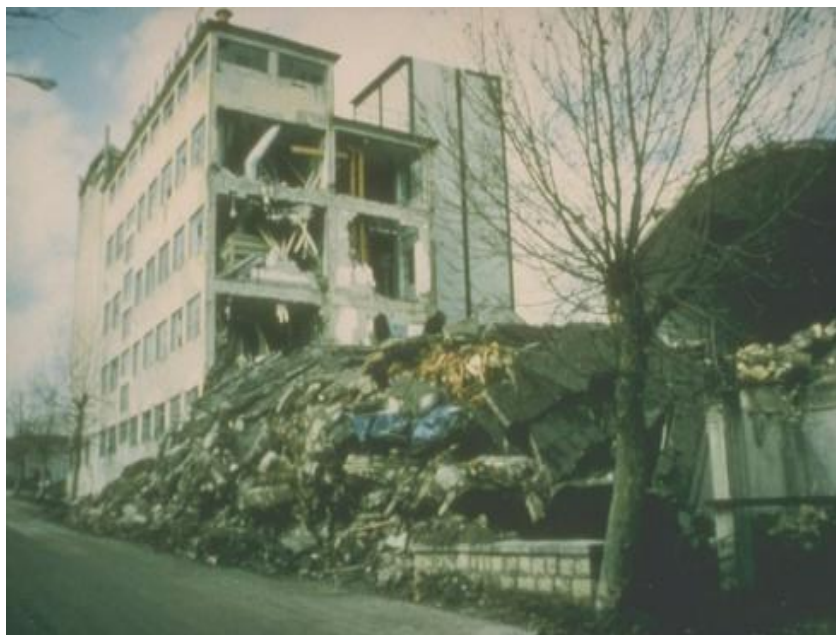
Fig. 2. 79 Colapso total de edificaciones (<http://www.ujaen.es/investiga/rnm217/efectos.htm>).

La resistencia, ductilidad y redundancia, son aspectos que influyen en la capacidad de una edificación de soportar daños considerables y permanecer estable. Cuando una estructura colapsa o presenta daños considerables, es por lo general, consecuencia directa de la falla de un elemento o una serie de elementos con ductilidad o resistencia insuficiente. La Asociación Colombiana de Ingeniería Sísmica en su “Manual de Campo para La Inspección de Edificaciones Después de un Sismo” para el municipio de Manizales (Asociación Colombiana de Ingeniería Sísmica, 2003), describe el colapso total o parcial como la existencia de: pisos inclinados de forma escalonada (es decir en alguno de los entrepisos); edificios enteros completamente destruidos o áreas de la edificación con los elementos estructurales verticales y horizontales destruidos, severamente agrietados o aplastados. De la Fig. 2. 79 a la Fig. 2. 83 se muestran edificaciones colapsadas total y parcialmente.

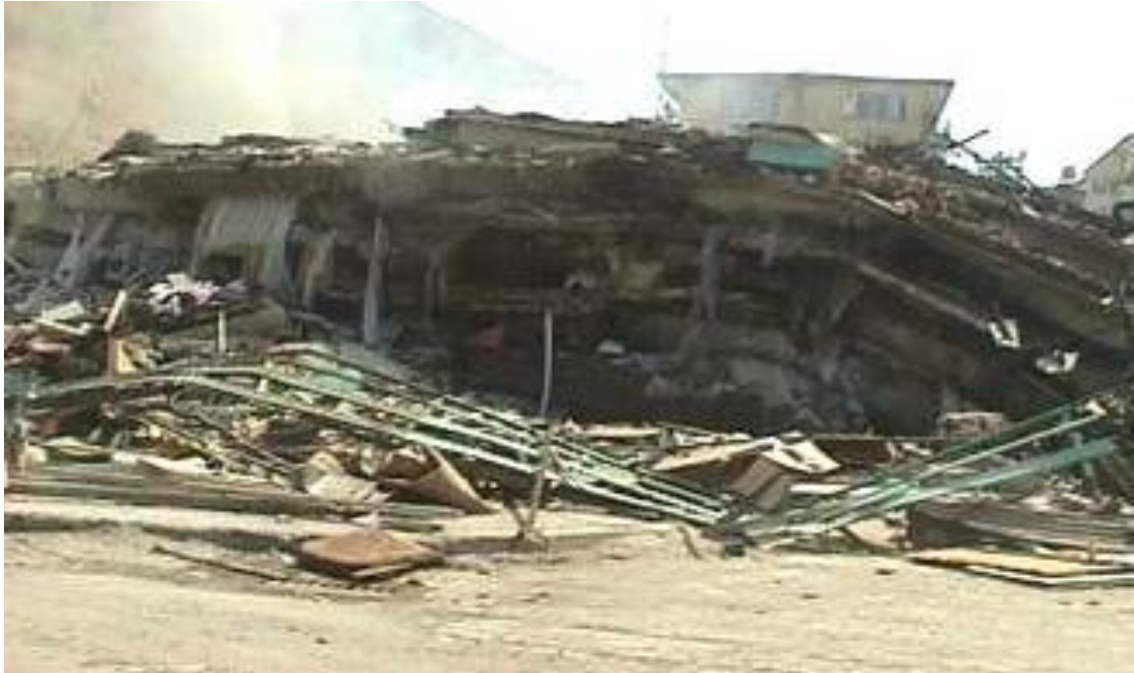
**Fig. 2. 80 Colapso total de un edificio (<http://www.ugr.es/~iag/inv/cns.html>),**

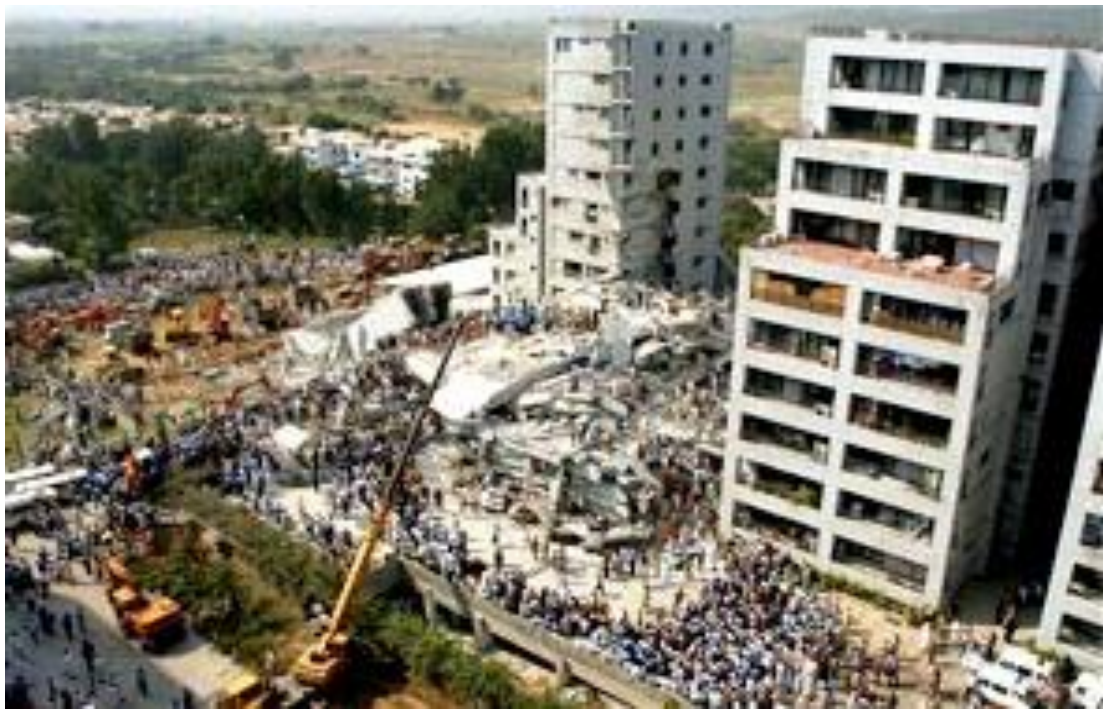
**Fig. 2. 81 Colapso total de un edificio  
(<http://www.clarin.com/diario/2005/10/08/um/sismoap>).**

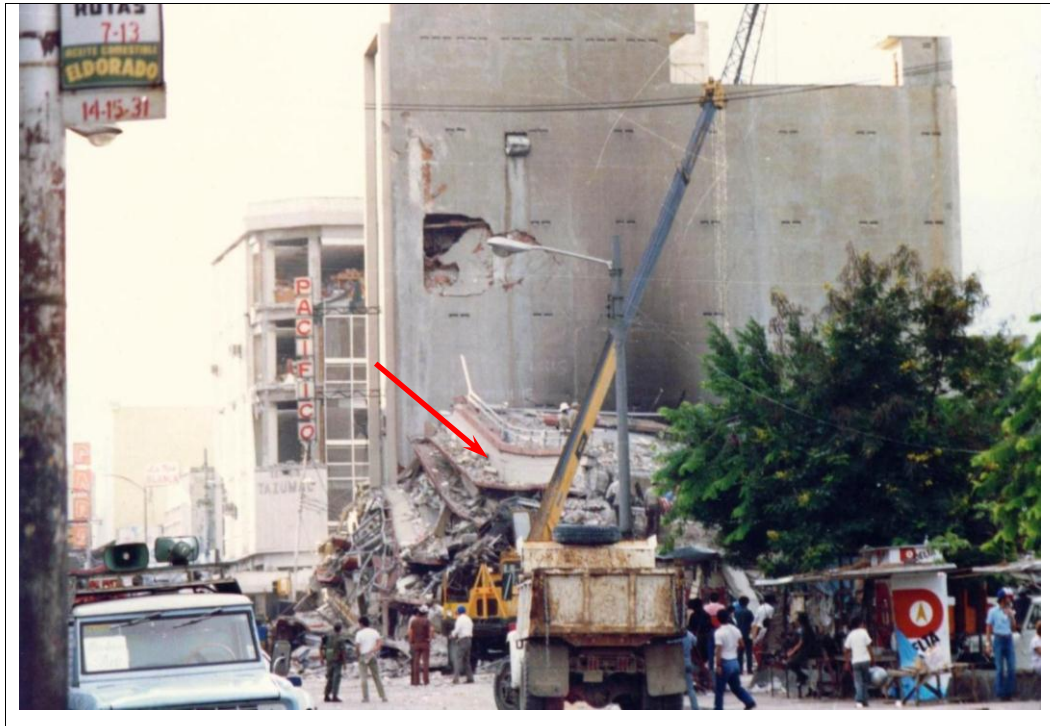
**Fig. 2. 82 Colapso total del edificio Rubén Darío (Avalos C., Juan J., 1987).**

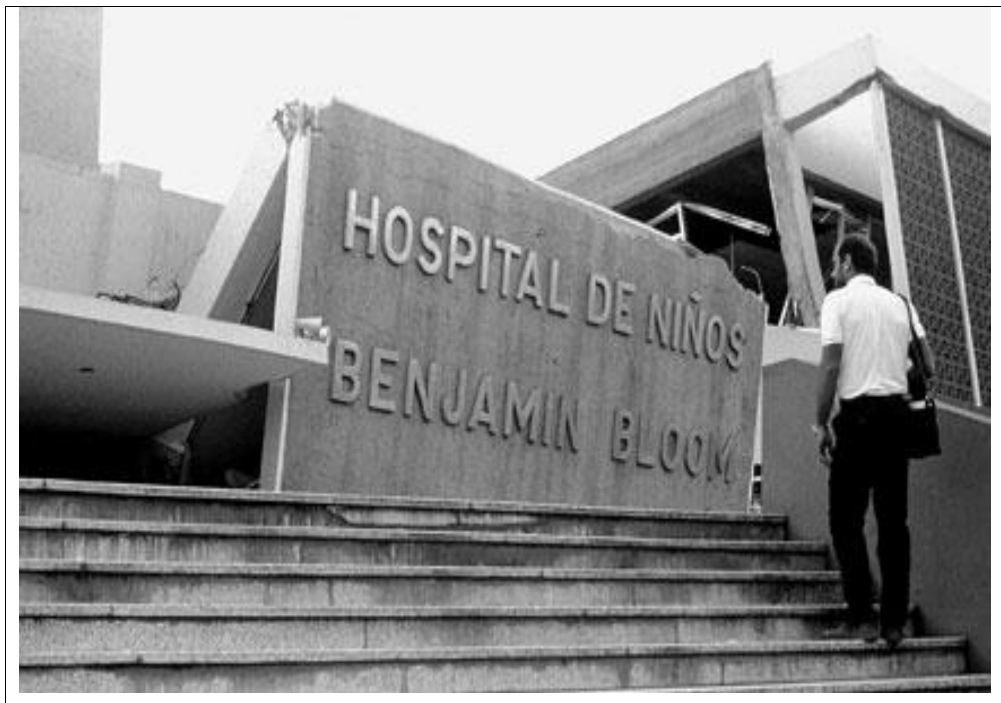
**Fig. 2. 83 Colapso parcial del hospital de niños Benjamín Bloom (Organización Panamericana de la Salud, 2004).**

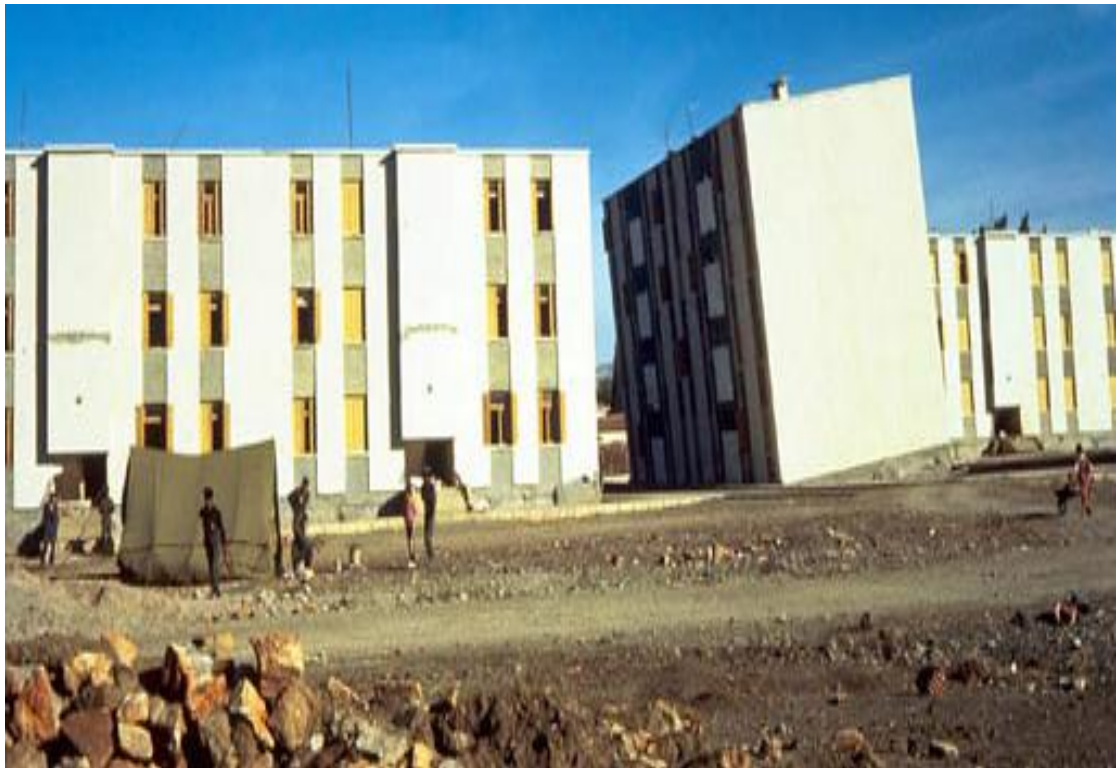
**Fig. 2. 84 Inclinación de edificaciones**  
(<http://www.proteccioncivil.org/pefn/gmartin/gmartinind.htm>).

En la Fig. 2. 84 y en la Fig. 2. 85 se muestran ejemplos de inclinación en dos edificaciones.

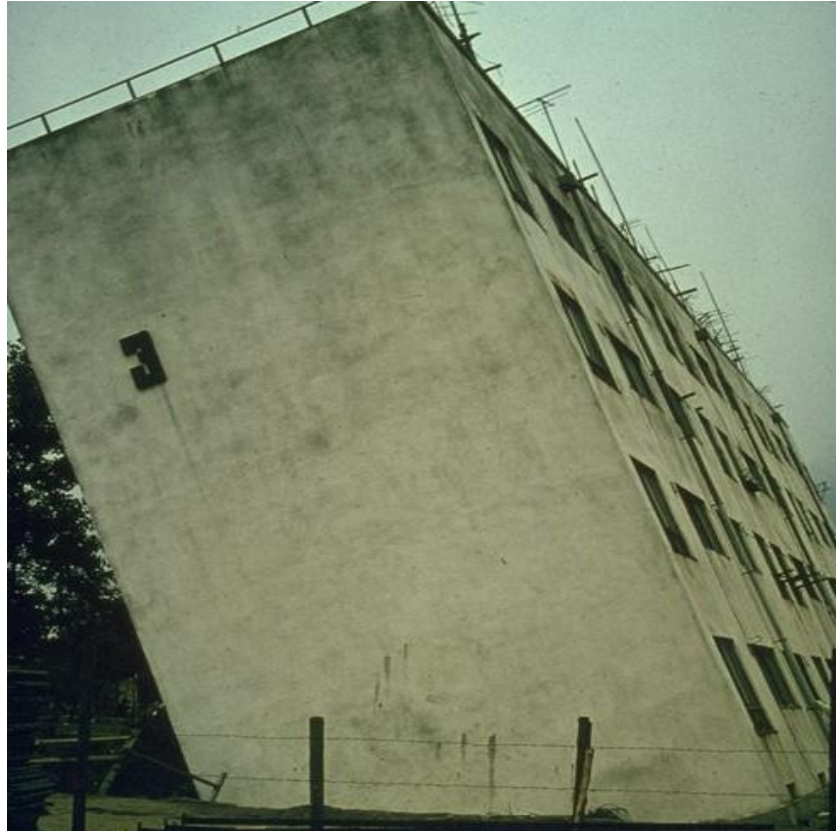
Fig. 2. 85 Edificio inclinado (<http://www.ujaen.es/investiga/rnm217/efectos.htm>).

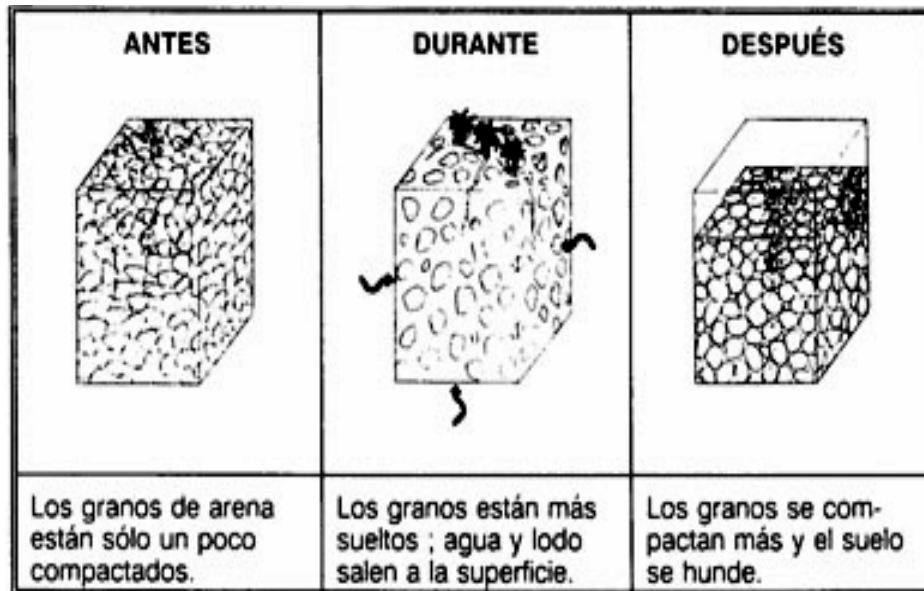
Fig. 2. 86 Fenómeno de licuefacción (<http://www.proteccioncivil.org>).

Esto compacta finalmente los granos de arena (como se muestra en la Fig. 2. 86) y ocasiona asentamientos del terreno o deslizamiento, estos efectos pueden producir daños considerables en las edificaciones y ocurren generalmente en suelos en los que el nivel freático del agua subterránea es muy somero, en zonas en la que la orografía presenta depresiones que pueden hacer que el agua se estanque y en rellenos artificiales.

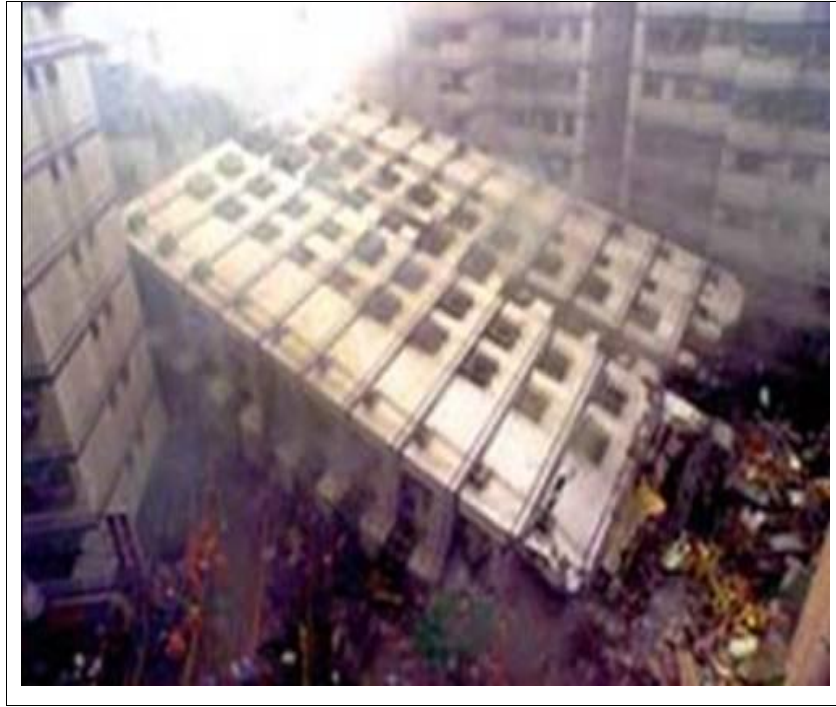
**Fig. 2. 87 Edificio colapsado por el efecto de licuefacción producida por un sismo**  
(<http://www.cco.gov.co/tsunami2.htm>).

En las siguientes figuras (de la Fig. 2. 87 a la Fig. 2. 91) se muestran ejemplos de edificaciones afectadas por asentamientos debidos a la licuefacción y a la subsidencia producida por sismos. En la mayoría de casos las edificaciones han colapso.

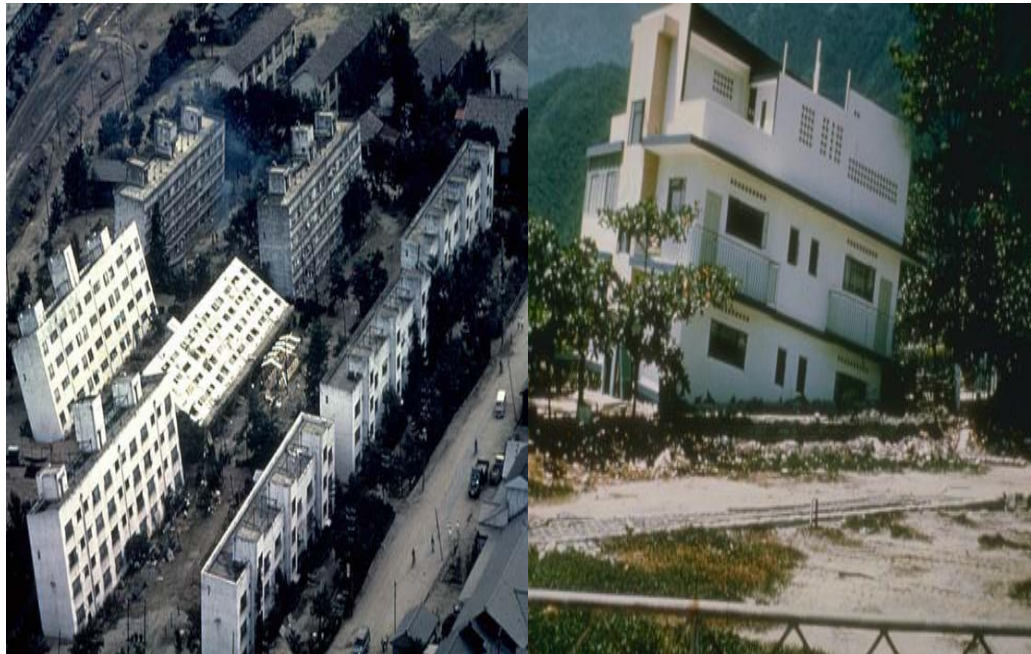
**Fig. 2. 88 Efectos de licuefacción (derecha) y asentamientos diferenciales (izquierda)**  
(<http://www.ujaen.es/investiga/rnm217/efectos.htm>).

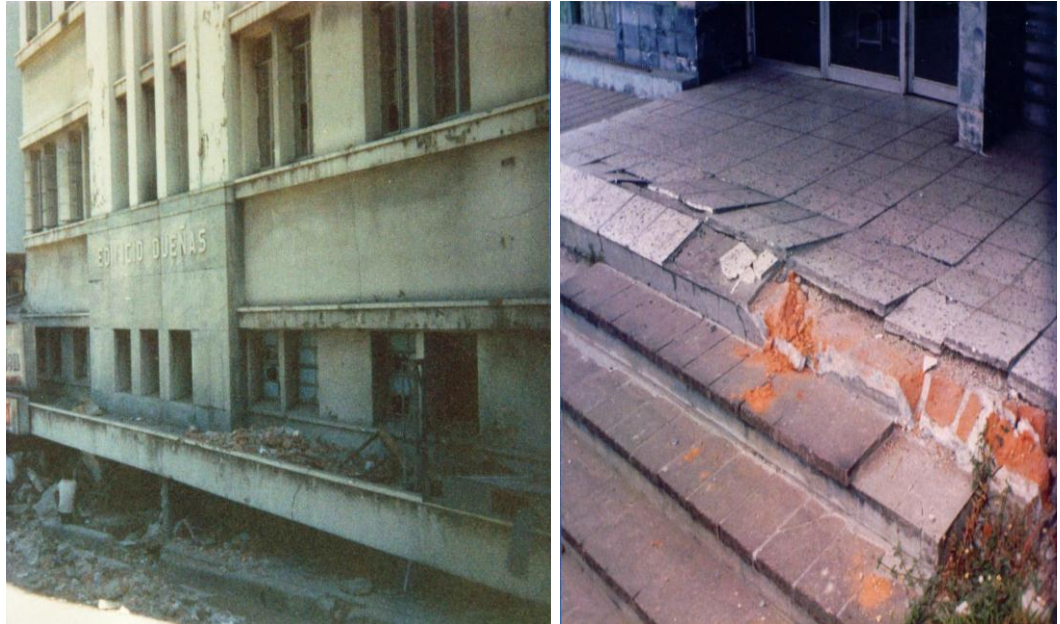
**Fig. 2. 89** Asentamiento del edificio Dueñas ubicado en la capital de nuestro país (izquierda) y Piso deteriorado por emersión (derecha) (Avalos C., Juan J., 1987).
