**“METODOLOGÍA PARA LA EVALUACIÓN DE DAÑOS  
EN EDIFICACIONES POST-SISMO”**

**INGENIERO CIVIL**

CIUDAD UNIVERSITARIA, AGOSTO DE 2008

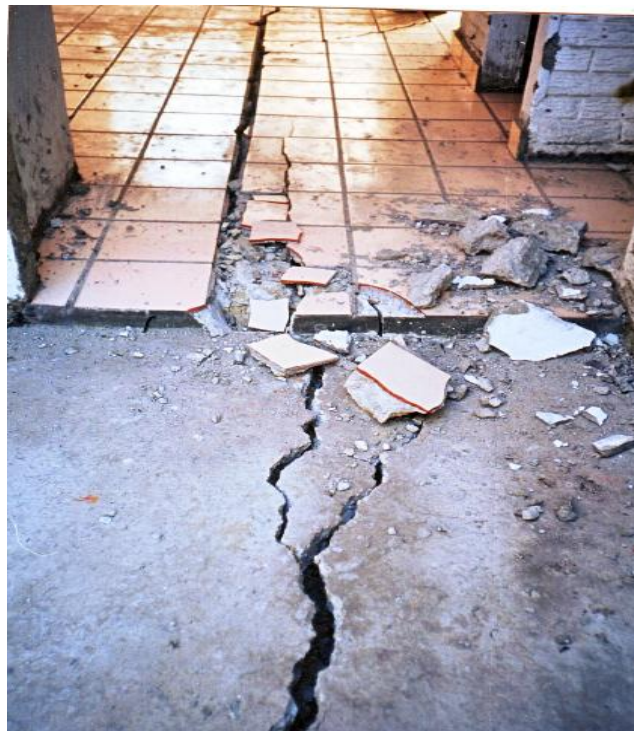
**Fig. 2. 90** Daño por asentamientos (evidenciado por las grietas del piso) en una edificación ubicada en jardines del Boulevard (Melara, E, 2008).

En las siguientes figuras (de la Fig. 2. 87 a la Fig. 2. 91) se muestran ejemplos de edificaciones afectadas por asentamientos debidos a la licuefacción y a la subsidencia producida por sismos. En la mayoría de casos las edificaciones han colapso.

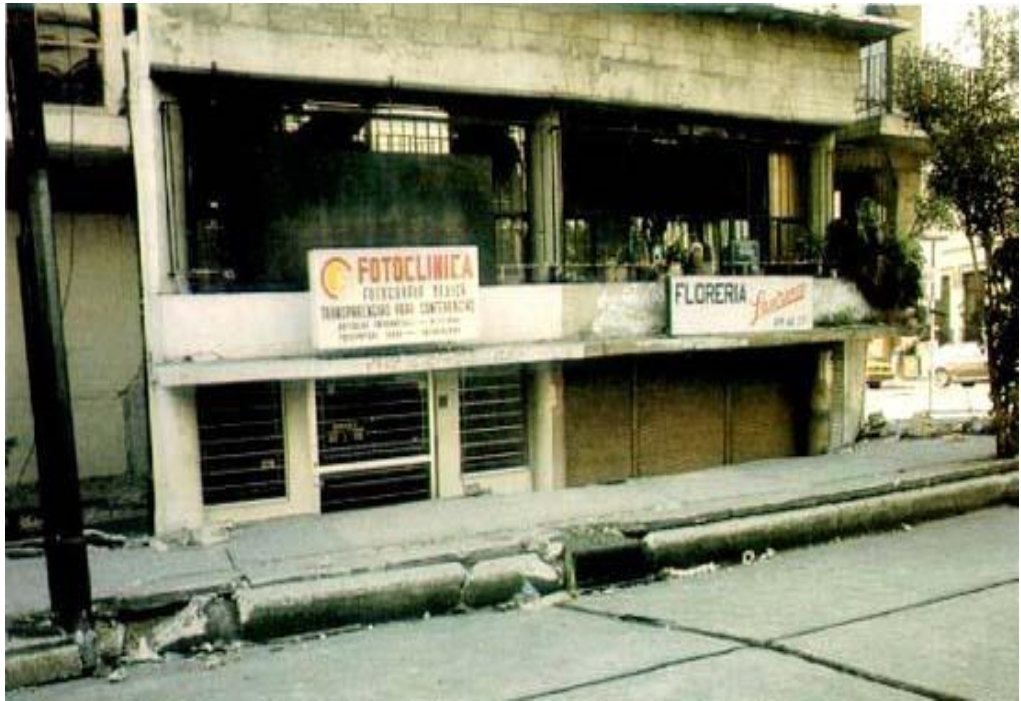
Fig. 2. 91 Asentamiento de una edificación

(<http://www.proteccioncivil.org/pefn/gmartin/gmartinind.htm>).

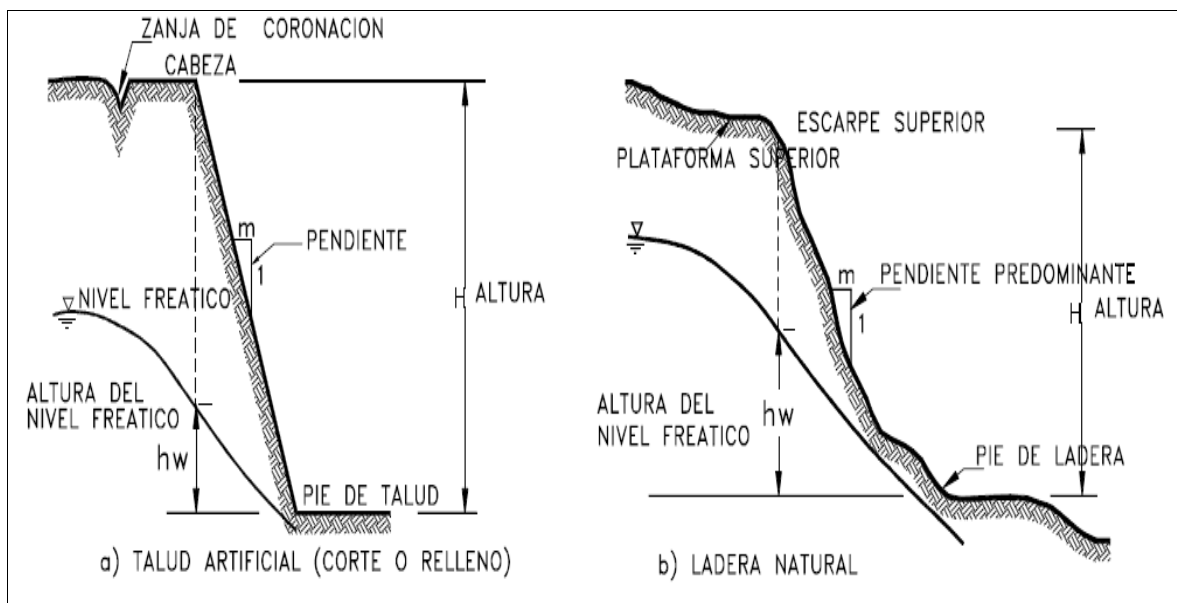
Fig. 2. 92 Nomenclatura de taludes y laderas (Suárez, J., 1998).

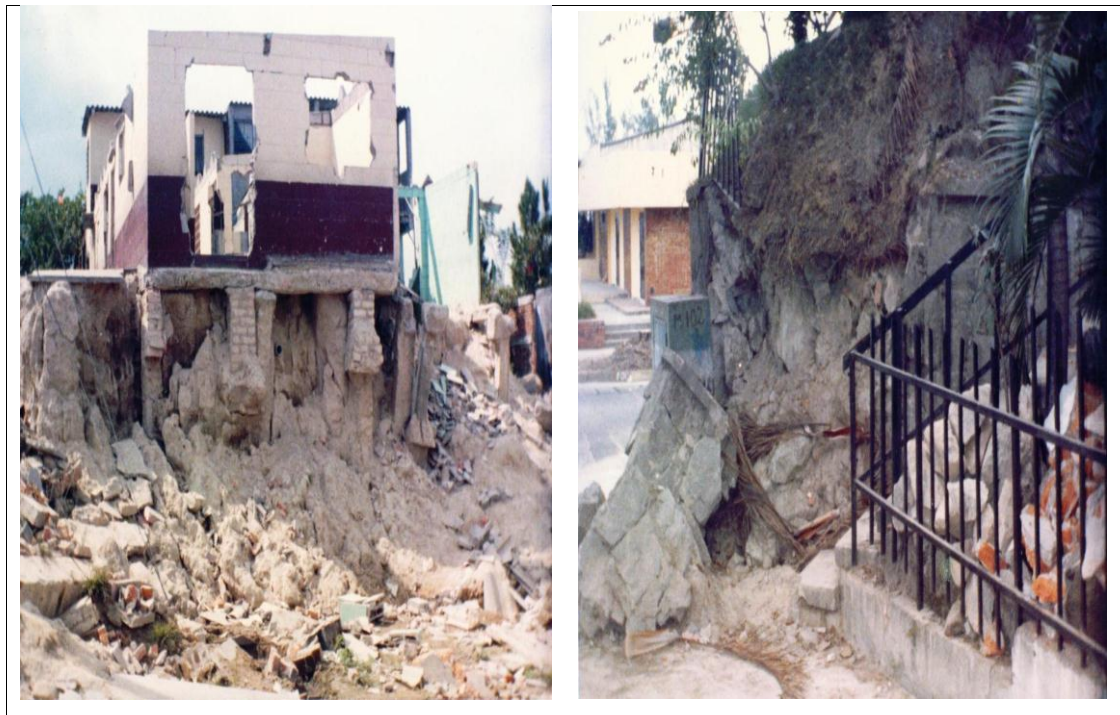
**Fig. 2. 93 Deslizamientos producidos por el sismo de 1986 (Avalos C., Juan J., 1987).**

Las ondas sísmicas pueden producir desplazamientos del suelo o desprendimiento de rocas en los taludes. Debido a esto es necesario revisar si en los alrededores de las edificaciones no se tiene la presencia de algún talud que pueda poner en riesgo la seguridad de la edificación y de las personas que las habitan. En nuestro país los sismos siempre han provocado gran número de deslizamientos de tierra (Rymer, 1987; Rymer y White, 1989), ver Fig. 2. 93.

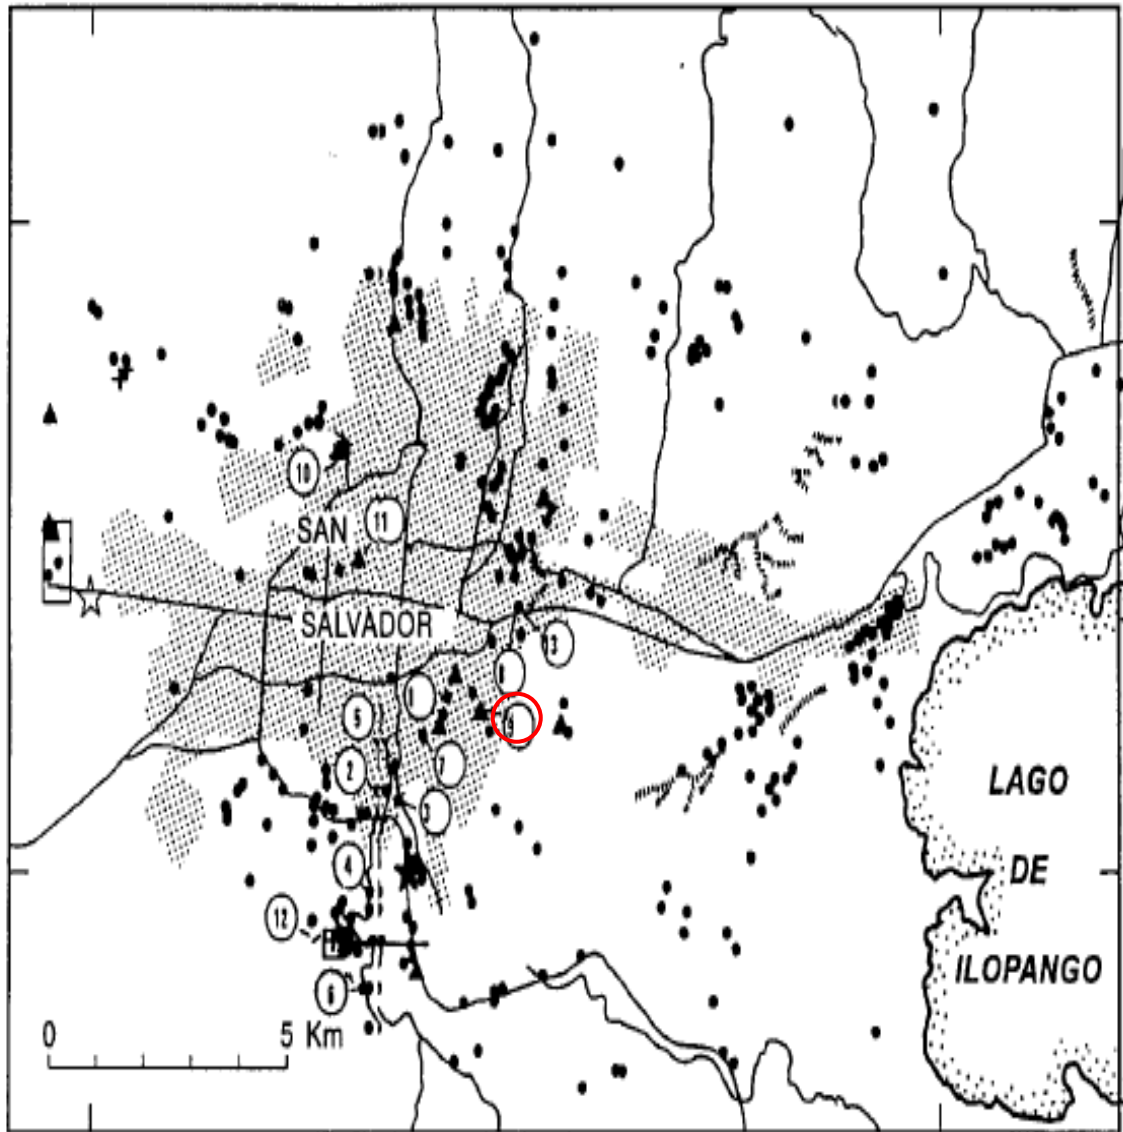
**Fig. 2. 94 Derrumbes inducidos por el sismo del 10 de octubre de 1986 en San Salvador (Bommer, Salazar y Samayoa, 1998).**

En general no han sido muy grandes los deslizamientos, pero en algunos casos han ocasionado daños muy importantes, como el caso del derrumbe en la orilla de una barranca en Santa Marta en 1986 que arrastró 100 casas a su paso causando la muerte de 200 personas (localidad 9, en círculo rojo en la Fig. 2. 94). El número de derrumbes provocados por los sismos en El Salvador es mucho más grande que el número promedio desencadenado por sismos en otras partes del mundo (Keefer, 1984).

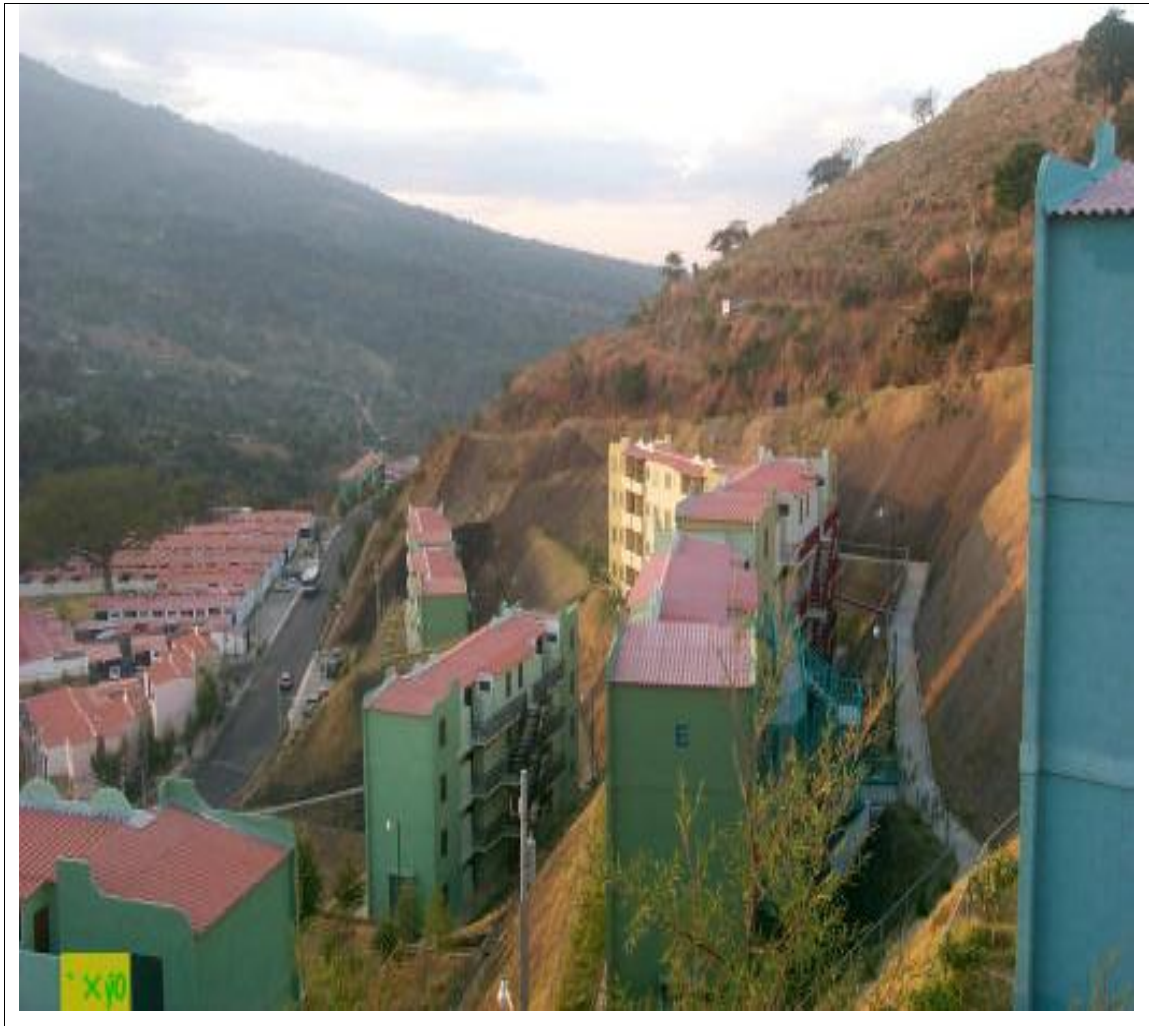
**Fig. 2. 95 Edificaciones construidas, a simple vista, cerca de taludes en la Colonia Santísima Trinidad de Ayutuxtepeque (Bommer, J. y otros 2001).**

En la Fig. 2. 95 se muestran varios edificios construidos a simple vista muy cerca de taludes, éstos están ubicados en la colonia Santísima Trinidad, en el municipio de Ayutuxtepeque.

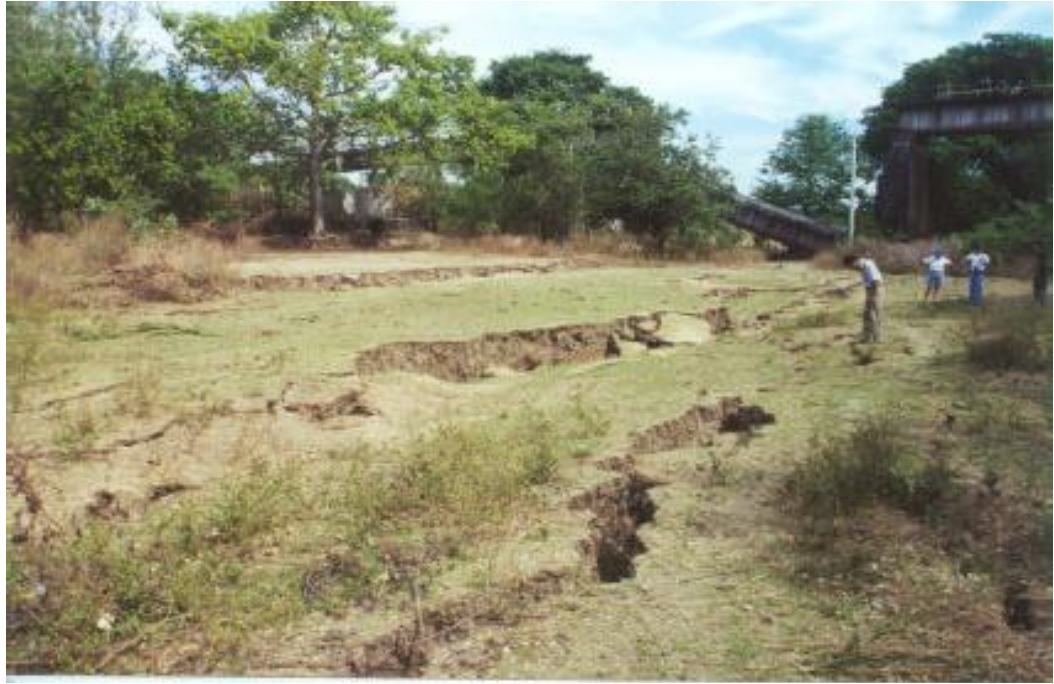
**Fig. 2. 96** Agrietamiento del suelo producido por los sismos del 2001 cerca del río Lempa, en la zona de San Nicolás Lempa (Bommer, J. y otros 2001).

Cuando se tiene la presencia de agrietamientos en el suelo (ver Fig. 2. 96), principalmente en la cabeza de un talud o ladera, puede ser un indicio de que se produzca un deslizamiento que ponga en riesgo la seguridad de la edificación que está próxima al deslizamiento como sucedió en la colonia las Colinas en el sismo del 13 de enero del 2001 (ver Fig. 2. 97).

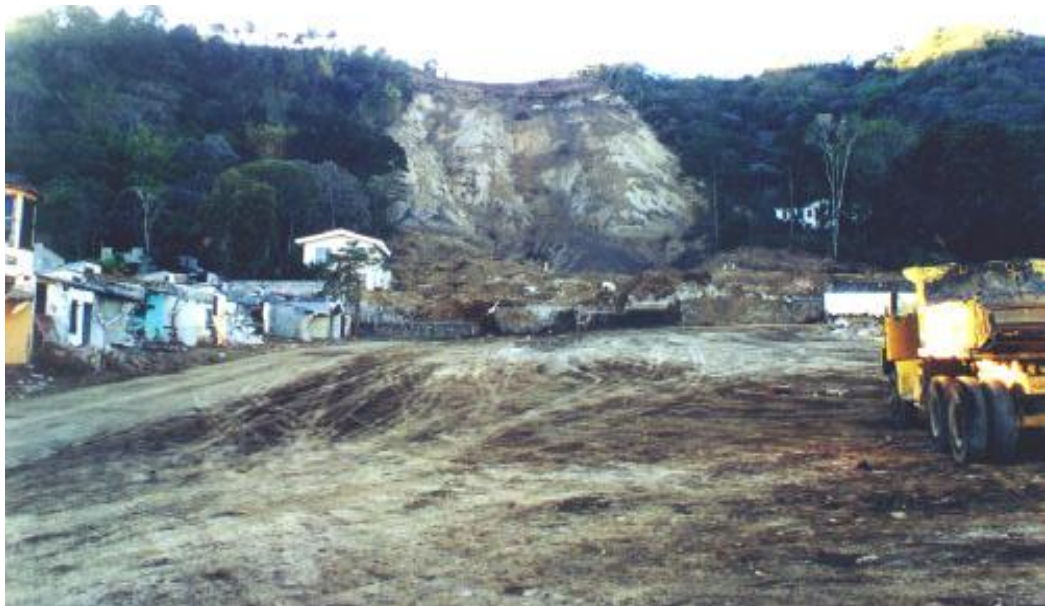
**Fig. 2. 97** Falla de talud y movimiento de la masa de suelo sobre la colonia Las Colinas en Santa Tecla, producido por el sismo del 13 de enero del 2001 en nuestro país (Bommer, J. y otros 2001).

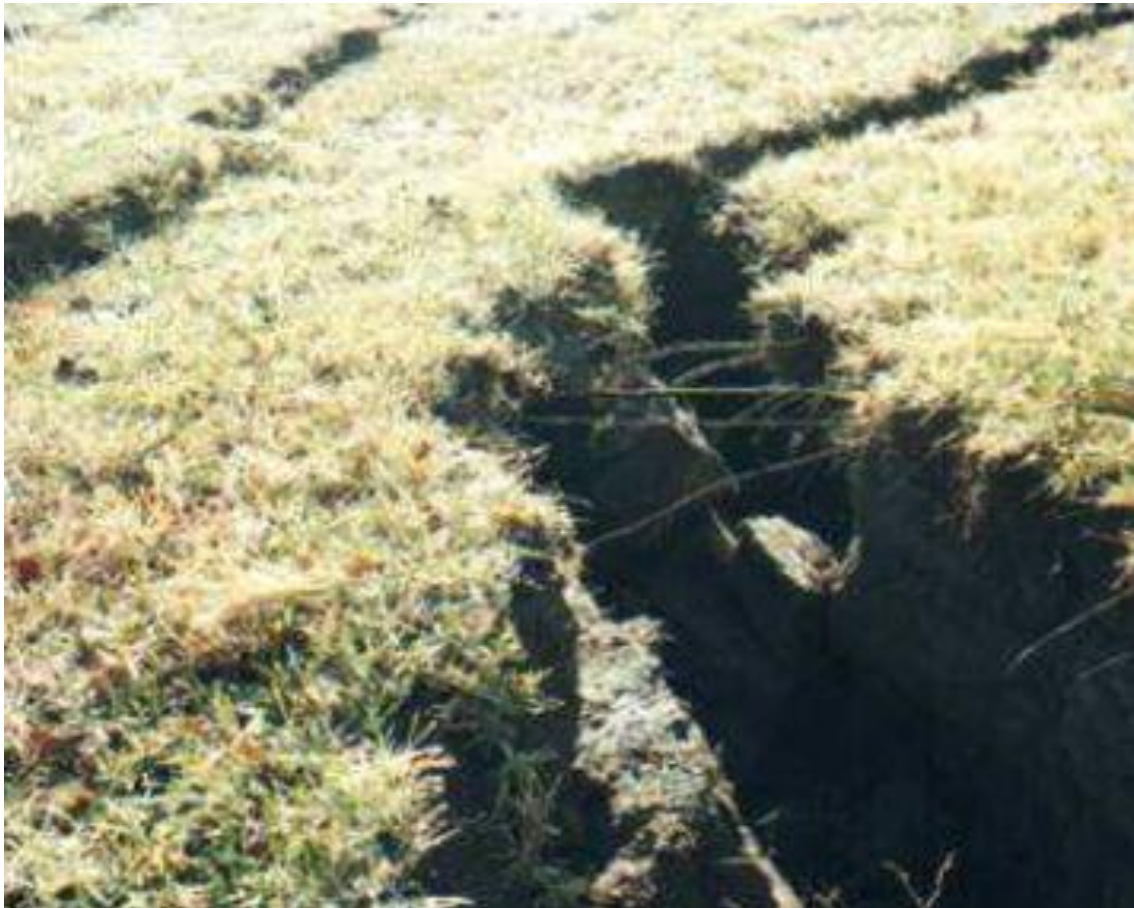
**Fig. 2. 98 Formación de grietas en la cabeza del talud de la colonia las Colinas.**

La mayoría de los suelos poseen muy baja resistencia a la tensión y la generación de esfuerzos relativamente pequeños, (especialmente arriba de la cabeza de los taludes y laderas, ver Fig. 2. 98), puede producir grietas de tensión, las cuales facilitan la infiltración de agua y debilitan la estructura de la masa de suelo permitiendo la formación de superficies de falla.

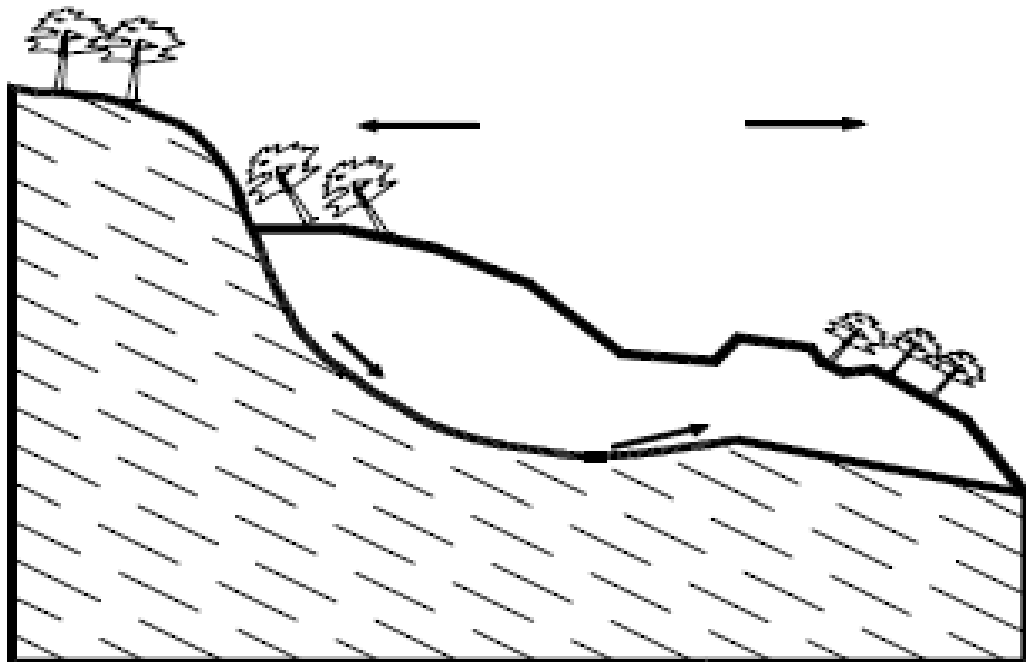
Fig. 2. 99 Orientación o Inclinación (opuesta) de los árboles debido al desplazamiento rotacional de un talud (Suárez, J, 1998).

En muchos deslizamientos rotacionales se forma una superficie cóncava en forma de “cuchara”, la que provoca que la masa de tierra más profunda gire en la dirección hacia el pie del talud y la masa de tierra más superficial gire en sentido contrario.

Esto lo podemos evidencia con la inclinación de los árboles, como se muestra en la Fig. 2. 99.

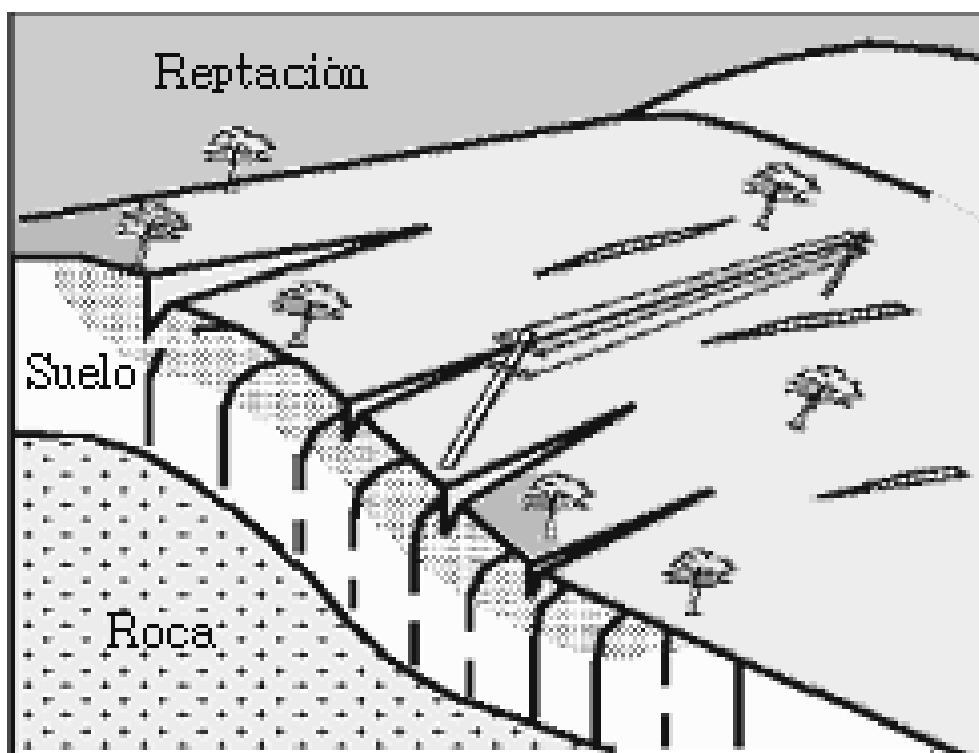
Fig. 2. 100 Deformación curva de árboles (buscando la luz del sol) debido a la reptación (Alberti, J. y otros, 2006).

La manera en la que se puede detectar este fenómeno de manera visual es, a través de la deformación de los árboles que se inclinan en su base y su tronco se deformó en curva buscando la luz (cenital) del sol, como se muestra en la Fig. 2. 100.

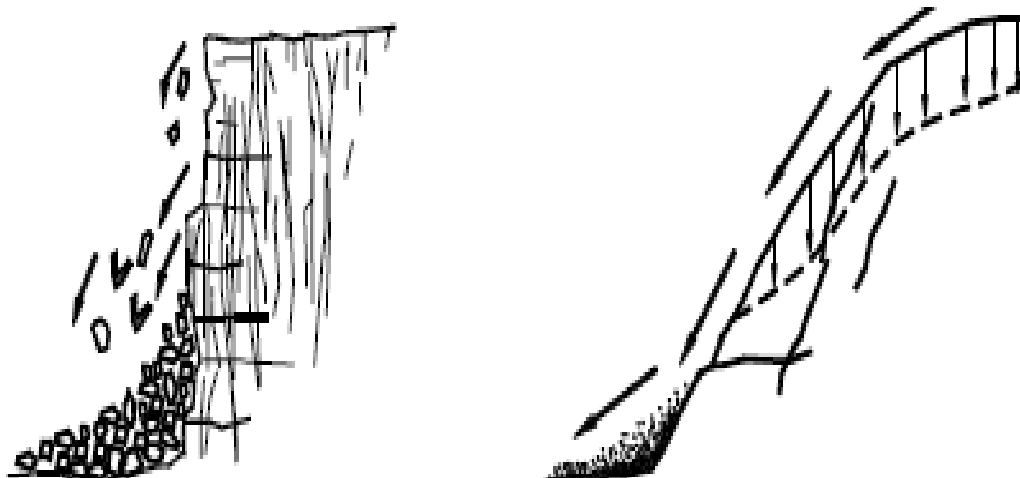
Fig. 2. 101 Caída o desprendimiento de rocas o masas de suelo en taludes (Suárez, J, 1998).

La caída o desprendimiento de rocas, bloques o masas de suelo al pie del talud, son muestras, también, de inestabilidad en el talud, tal como se muestra en la Fig. 2. 101.

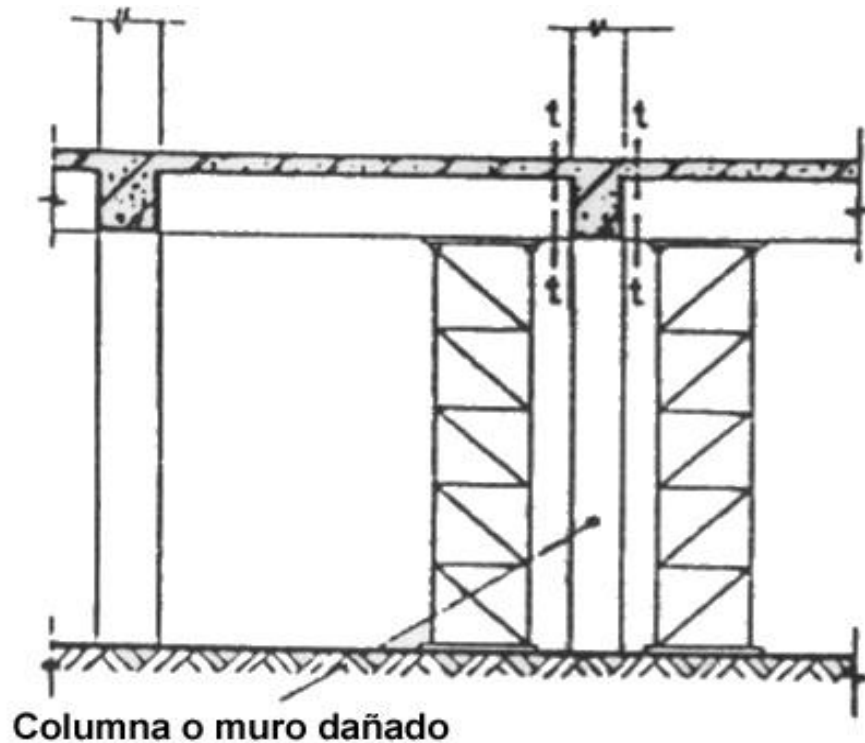
**Fig. 2. 103 Apuntalamiento vertical de una columna o pared dañada.**

Evidentemente se requiere apoyo vertical en el piso correspondiente al elemento dañado. En algunas situaciones es posible limitar el apuntalamiento a un solo piso como se muestra en la Fig. 2. 103, pero en ocasiones es mejor hacerlo en el piso inferior y superior en el que se encuentra el elementos dañado.

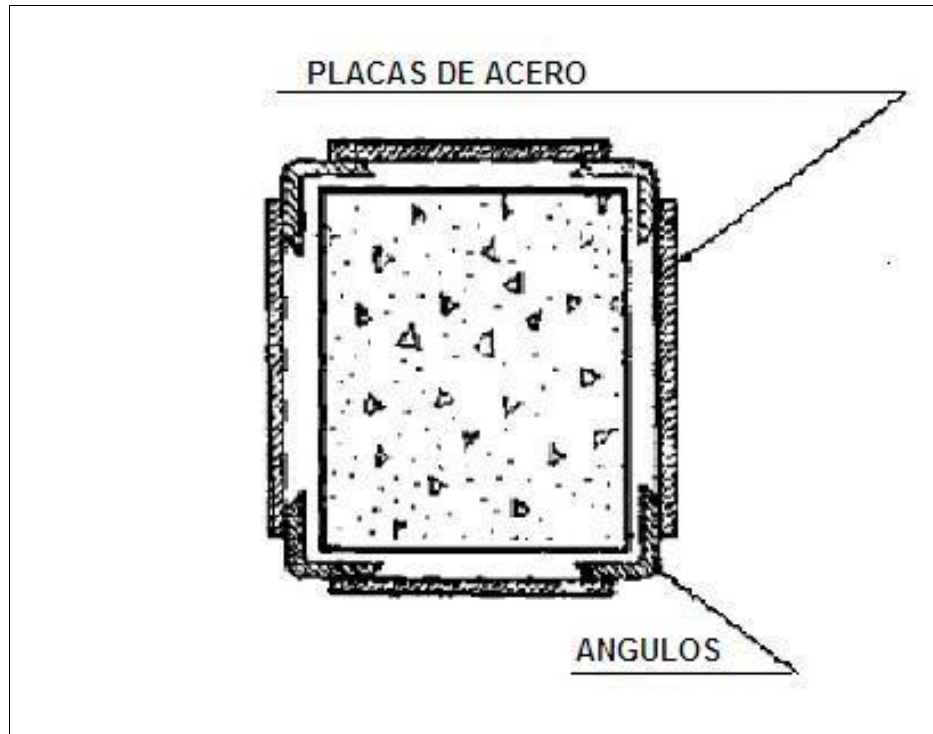
Fig. 2. 104 Puntal hecho con perfiles estructurales de acero (ángulos y placas) (Iglesias, J. y otros, 1985).

La distancia entre los elementos de apoyo provisionales y el elemento dañado debe ser la mínima posible, aunque dejando espacio suficiente para los trabajos de reparación. El apuntalamiento se puede hacer con elementos de madera y acero (Fig. 2. 104).

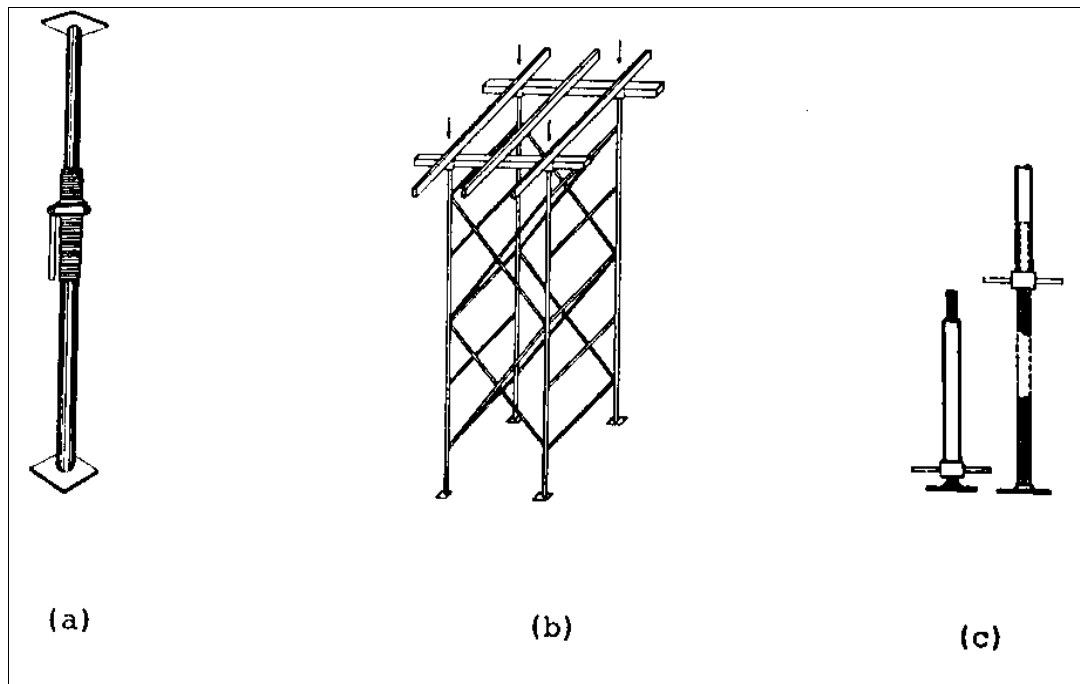
Fig. 2. 105 Puntales telescópicos y elementos tubulares diversos (Iglesias, J. y otros, 1985).

Para cargas muy ligeras pueden utilizarse soportes telescópicos independientes como el mostrado en la Fig. 2. 105 a. La capacidad de estos elementos es del orden de dos toneladas y su altura máxima es de aproximadamente tres metros. La altura puede ajustarse por medio de un dispositivo a base de rosca. Están provistos de placas de apoyo en los extremos, pero en caso de que los esfuerzos de penetración sean excesivos, deberán disponer tablonés de madera adicionales en ambos extremos para lograr una mejor distribución de la carga.

Para soportar sistemas de piso o techos ligeros que hayan sufrido daños, puede recurrirse a combinaciones de elementos tubulares como en el caso ilustrado en la Fig. 2. 105 b. La altura de estos elementos puede ajustarse por medio de dispositivos de rosca como el de la Fig. 2. 105 c. al igual que en el caso de los soportes telescópicos independientes deben cuidarse los detalles de apoyo en ambos extremos.

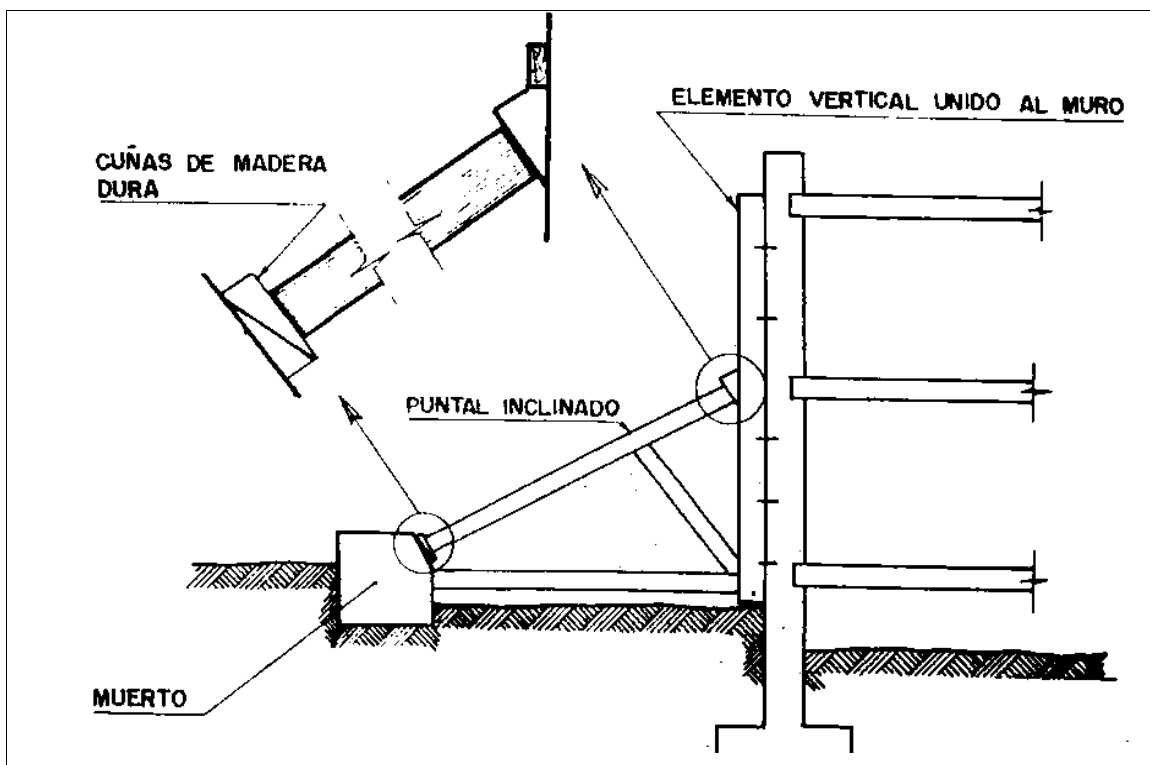
Fig. 2. 106 Apuntalamiento exterior (Iglesias, J. y otros, 1985).

Debe proporcionarse soporte lateral a las paredes de carga de mampostería o concreto a fin de que no caigan hacia afuera debido a posibles réplicas del sismo o a otras acciones horizontales, lo que ocasionaría el derrumbe de los pisos o techos que sostienen. Esto puede hacerse mediante apuntalamiento exterior semejante al ilustrado en la Fig. 2. 106.

Los puntales deben estar formados por dos vigas unidas por pernos o flejes, colocadas a distancias convenientes según las fuerzas que se estima que deben resistir. Deben apoyarse a la altura de los pisos sobre piezas verticales de madera, unidas a la pared por elementos de conexión adecuados para resistir la componente vertical del

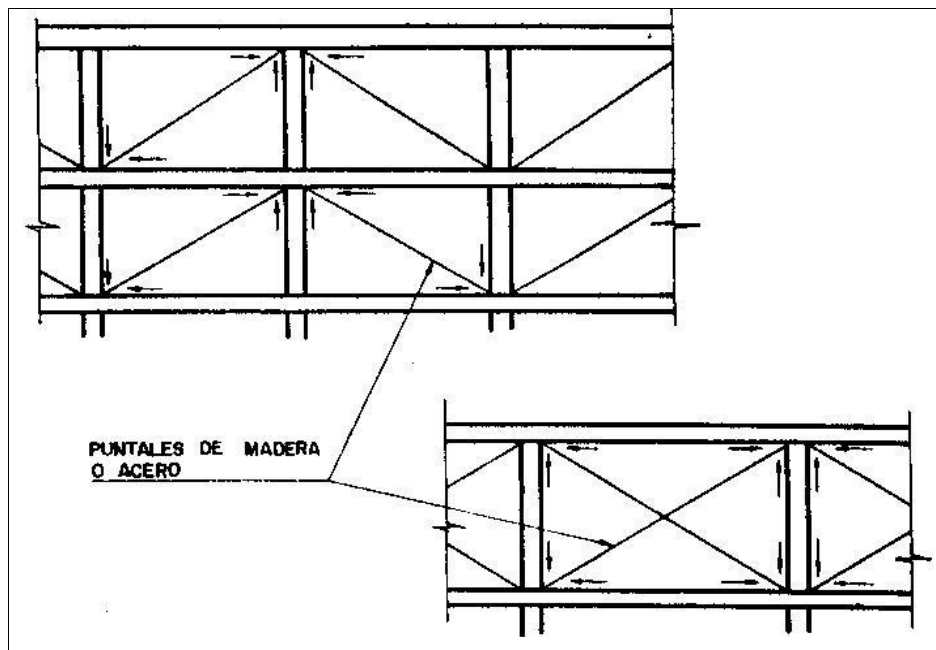
Fig. 2. 107 Contraventeo con puntales en compresión (Iglesias, J. y otros, 1985).

Los edificios a base de marcos pueden rigidizarse por medio de contraventeos formados por miembros diagonales de madera o de acero que trabajen en compresión, dispuestos en la forma indicada en la Fig. 2. 107. Para que sean efectivos deben acunarse adecuadamente en ambos extremos. Debe también revisarse que la resistencia a cortante tanto de la viga como de la columna en los apoyos de los puntales inclinados sea suficiente para resistir las componentes debidas a dichos elementos rigidizantes. Si las columnas no son capaces de resistir las componentes verticales introducidas por el contraventeo, será necesario completarlo con elementos adicionales verticales. Una forma de lograr lo anterior se muestra en la alternativa de contraventeo de la Fig. 2. 108.

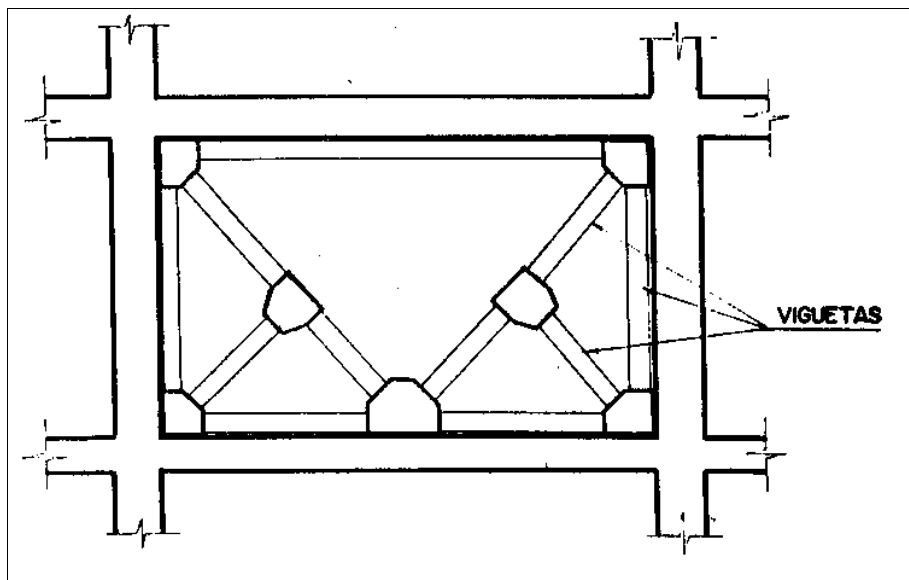
Fig. 2. 108 Contraventeo con elementos verticales adicionales (Iglesias, J. y otros, 1985).

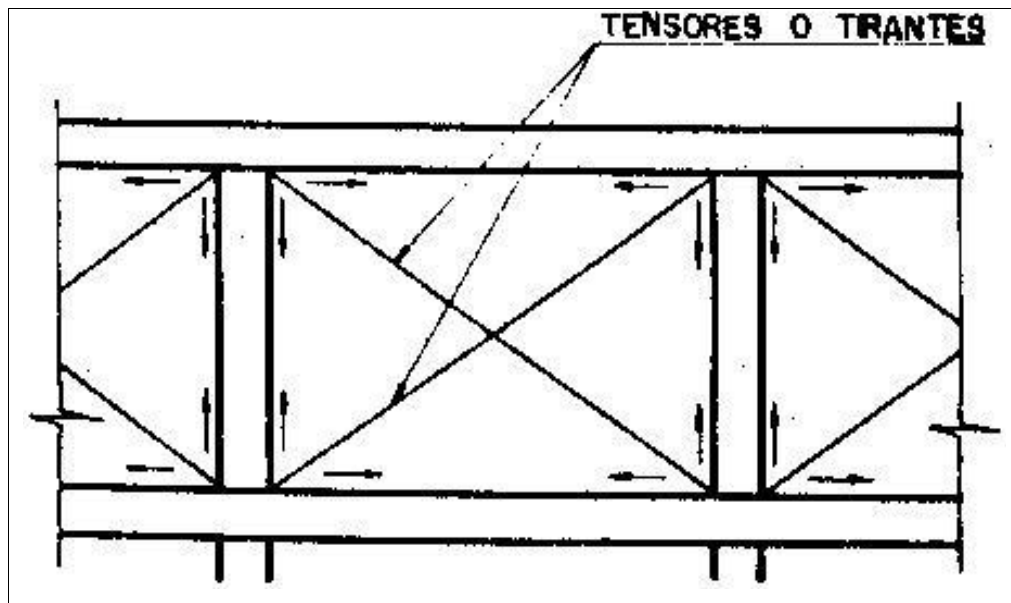
Fig. 2. 109 Contraventeo con tensores o tirantes (Iglesias, J. y otros, 1985).

El contraventeo puede también realizarse con miembros sujetos a tensión como se indica esquemáticamente en la Fig. 2. 109. Los miembros pueden consistir en cables o en perfiles laminados de acero. La ventaja de este tipo de contraventeo es que los miembros no están expuestos a pandeo.

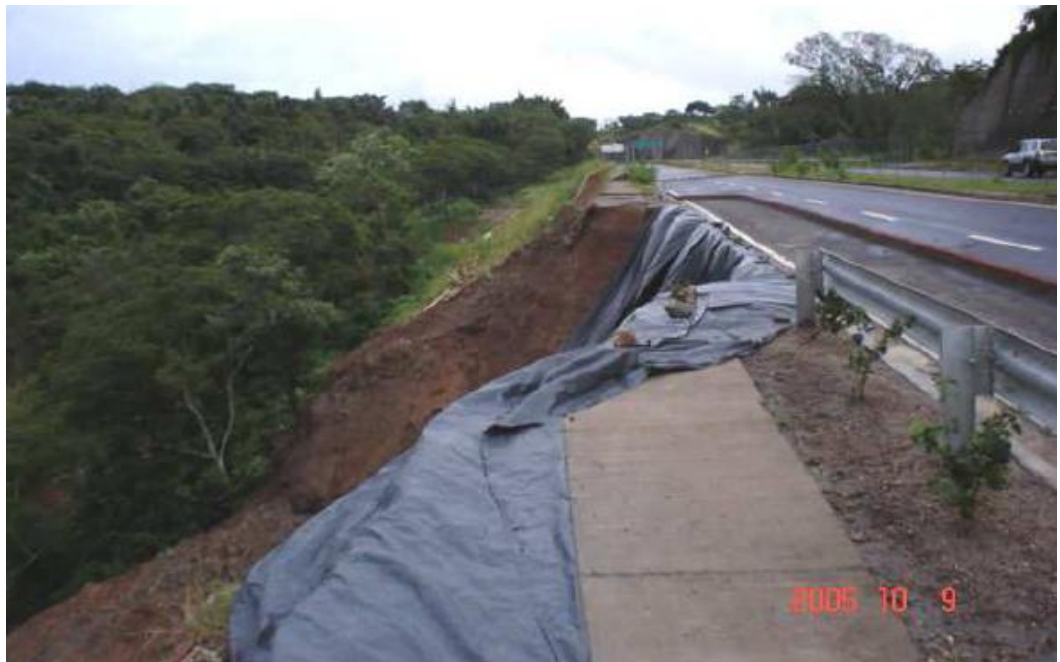
**Fig. 2. 110 Colocación de plástico para disminuir la filtración de agua y erosión del talud (Melara, E., 2008).**

Este método es el más sencillo y práctico de aplicar, ya que únicamente hay que colocar un plástico muy resistente sobre el talud que presenta grietas, para evitar o disminuir el agua que se filtra por las grietas y, por tanto, las presiones intersticiales que actúan como factor desestabilizador en las superficies de rotura y grietas de tracción.

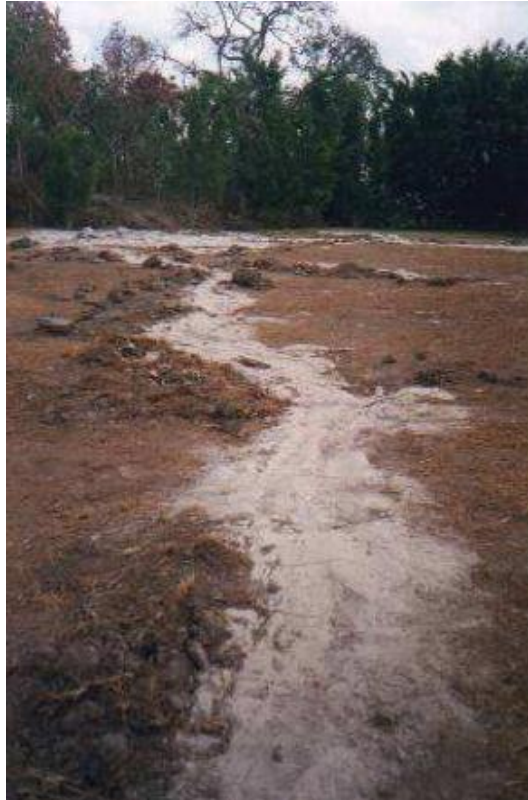
**Fig. 2. 111 Sellado de grietas con suelo-cemento (Melara, E., 2008).**

Esta medida consiste en rellenar las grietas con suelo cemento, con el objetivo de disminuir la cantidad de agua que se filtra y erosiona el talud (similar a la medida anterior).

En la Fig. 2. 111 se muestra un caso de aplicación.

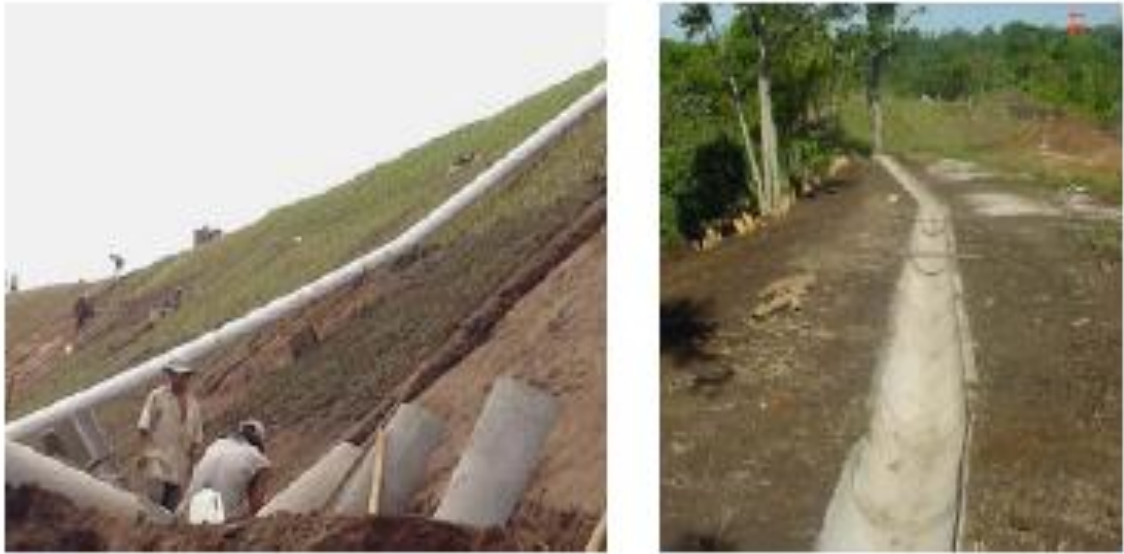
**Fig. 2. 112 Cunetas elaboradas con tubos de concreto cortados por la mitad, en el sentido longitudinal (Alberti, J. y otros, 2006).**

El principal elemento que se puede utilizar temporalmente, como sistema de drenaje son las cunetas y contracunetas (al pie del talud), las cuales pueden ir forjadas en el terreno sin ningún recubrimiento o con recubrimiento de un mortero pobre, mientras

se construye el sistema de drenaje permanente. También pueden utilizarse tuberías cortadas por la mitad en el sentido longitudinal como se muestra en la Fig. 2. 112.

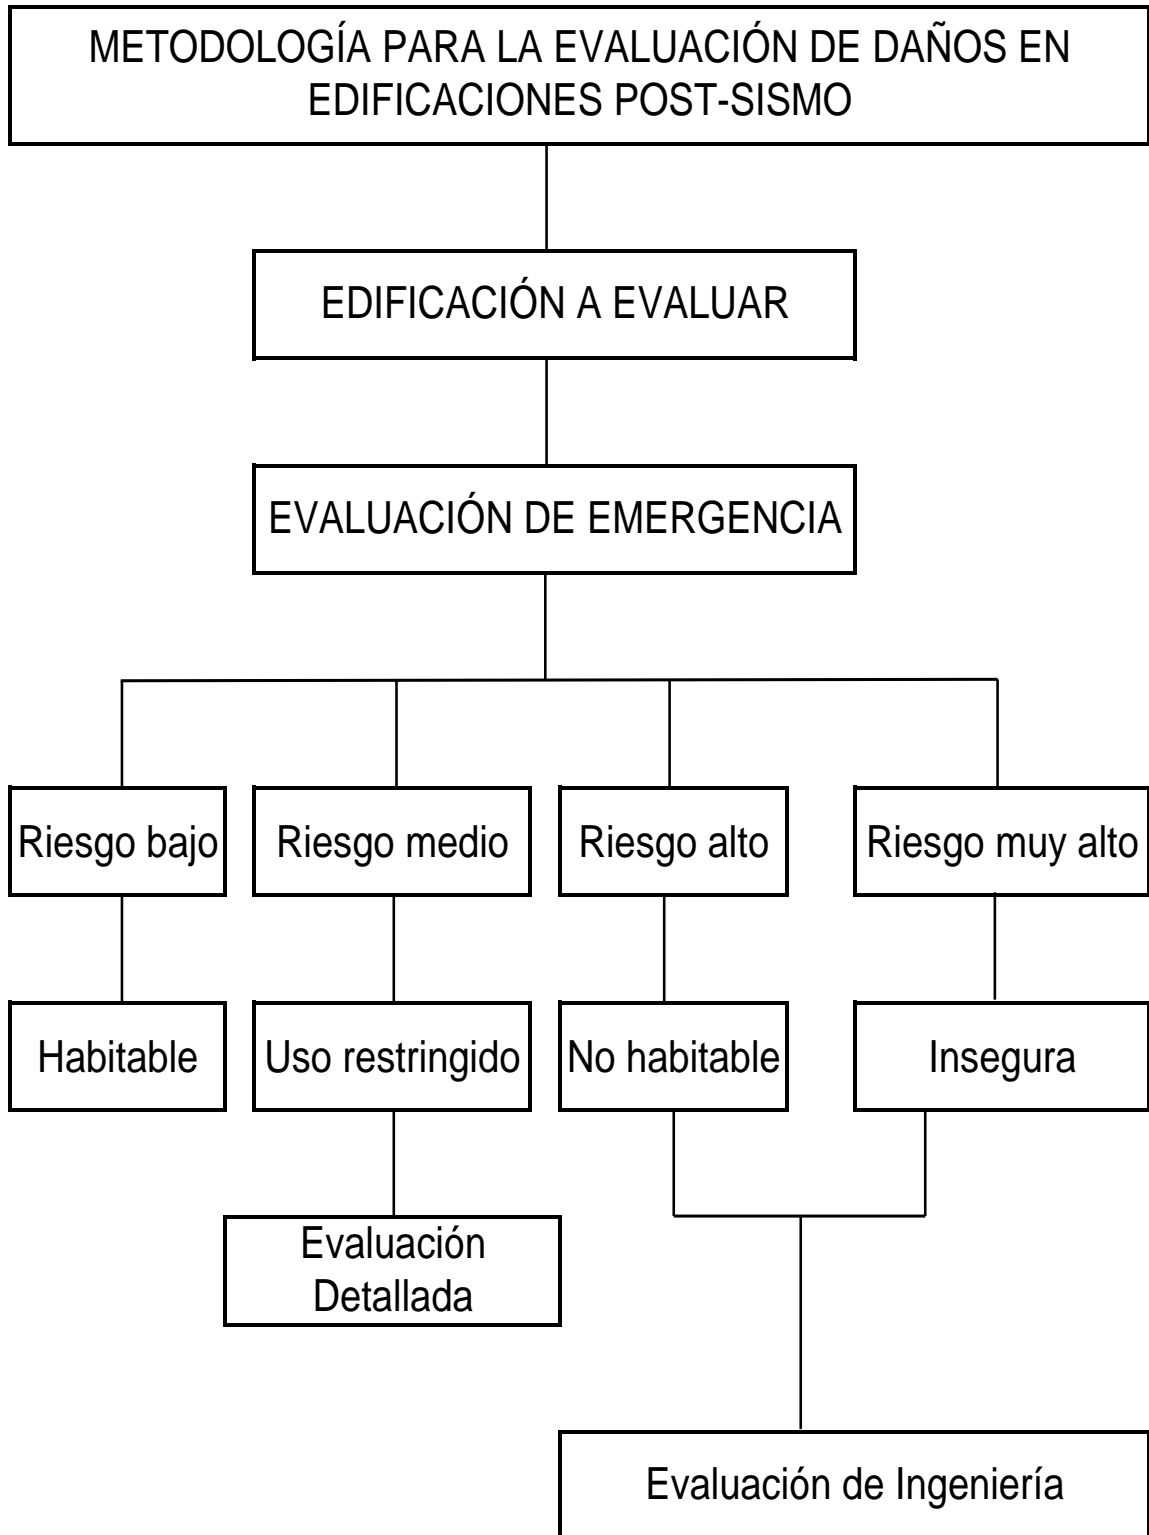
Fig. 3. 4 Esquema de la metodología para la evaluación de emergencia.

En la Fig. 3. 4 se muestra el esquema de la metodología para la etapa de evaluación de emergencia.

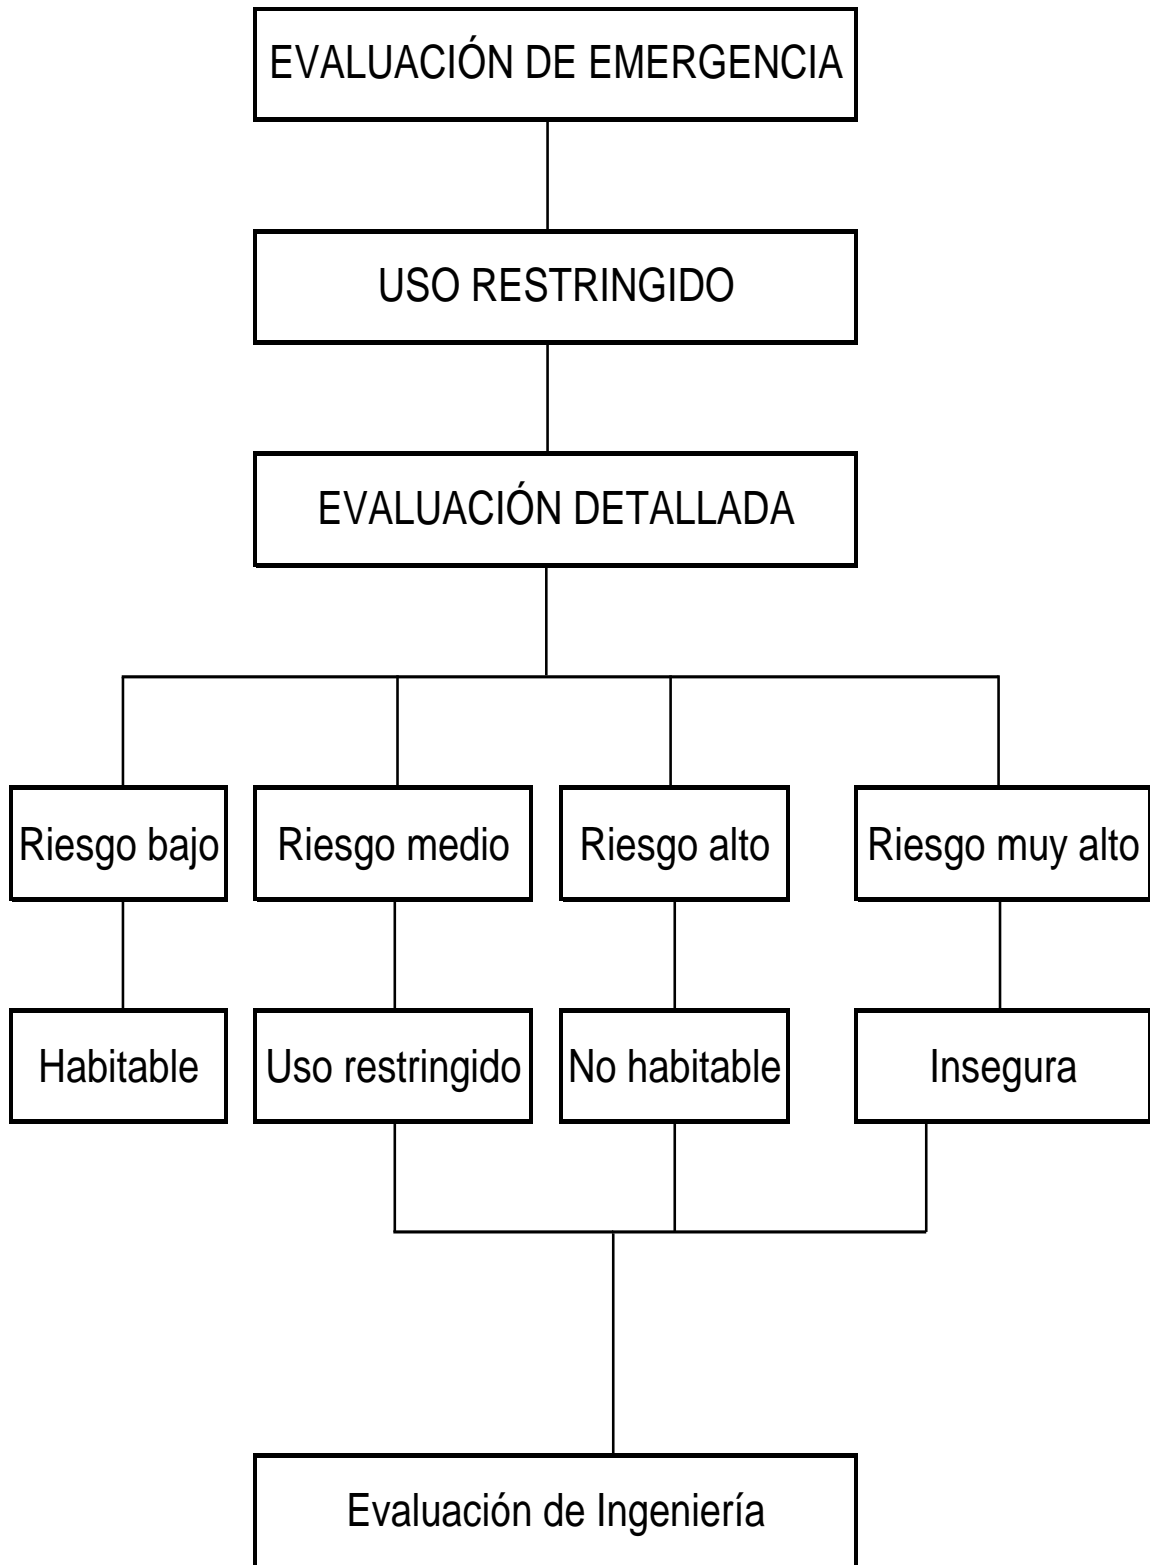
Fig. 3. 5 Esquema de la metodología para la etapa de evaluación detallada.

En la Fig. 3. 5 se muestra el esquema de la metodología de la evaluación detallada.
