**“METODOLOGÍA PARA LA EVALUACIÓN DE DAÑOS  
EN EDIFICACIONES POST-SISMO”**

**INGENIERO CIVIL**

CIUDAD UNIVERSITARIA, AGOSTO DE 2008

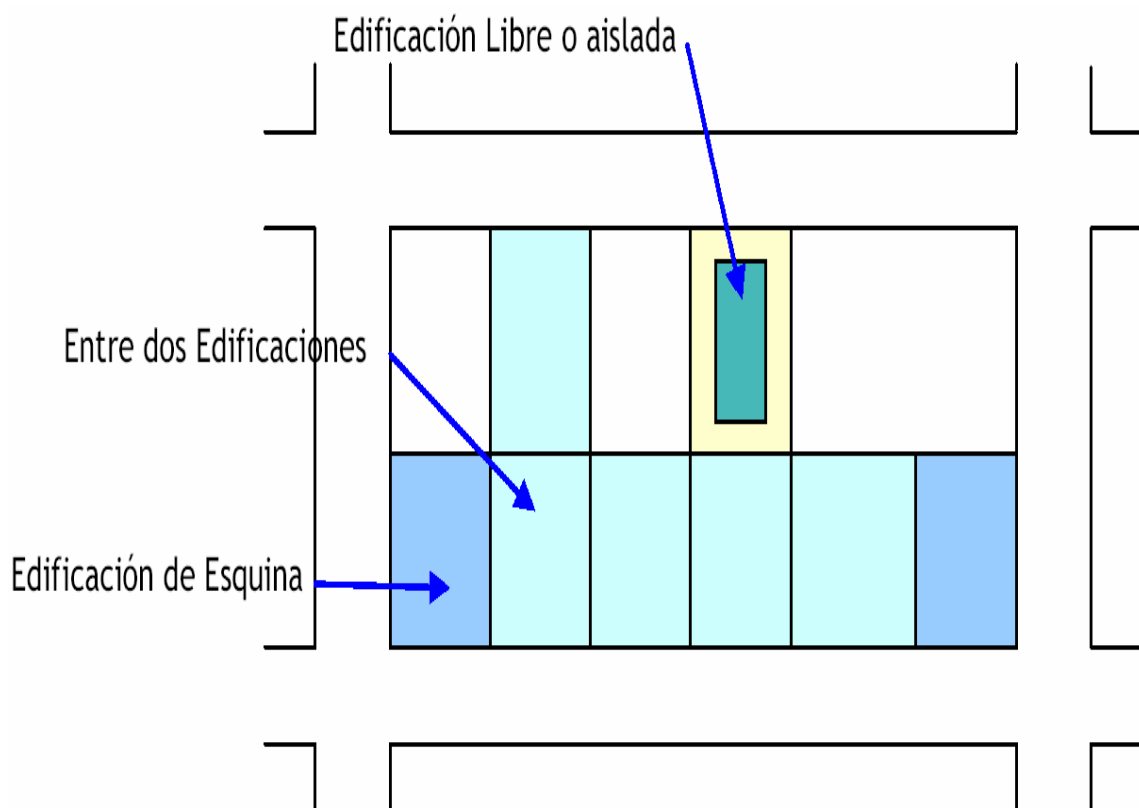
Fig. 3. 6 Esquema de ubicación de la edificación en su manzana.

Lo que se trata de investigar es determinar si la edificación que se está evaluando pudo ser dañada debido a una colisión momentánea (por el sismo) con las edificaciones circundantes o por la caída de elementos estructurales o no estructurales provenientes de otras edificaciones hacia ella. Las opciones que se dan para evaluar la posición de la edificación son:

1. Restringida por ambos costados.
2. Libre por un costado.
3. Libre por dos costados.

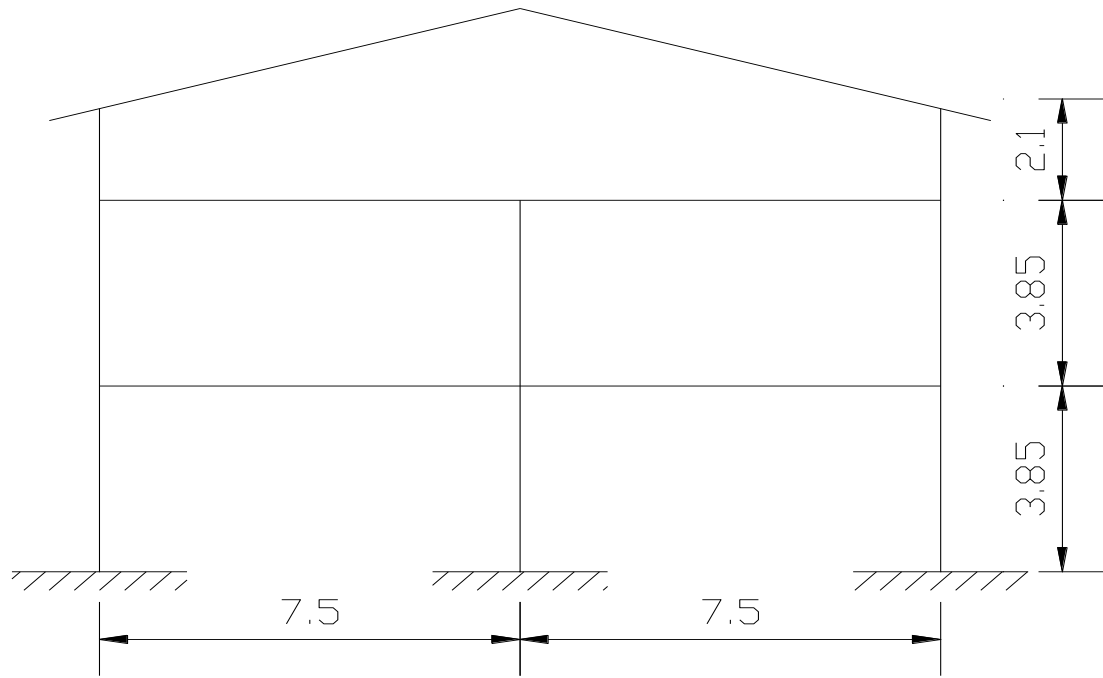
**Fig. 4. 2 Esquema en elevación de la sección (las cotas están en metros).**

El sistema de entrepiso lo constituye una losa aligerada copresa con relleno de bloque de concreto, la estructura del techo es metálica y apoyada en las columnas, la cubierta está hecha de asbesto cemento. Los marcos en el lado largo tienen 6 claros de 6 metros, en el lado corto tienen 2 claros de 7.5 metros (ver Fig. 4. 3). Los marcos perimetrales (del lado corto) suben hasta el techo; las paredes divisorias interiores son de madera, excepto las que corresponden a los servicios sanitarios.

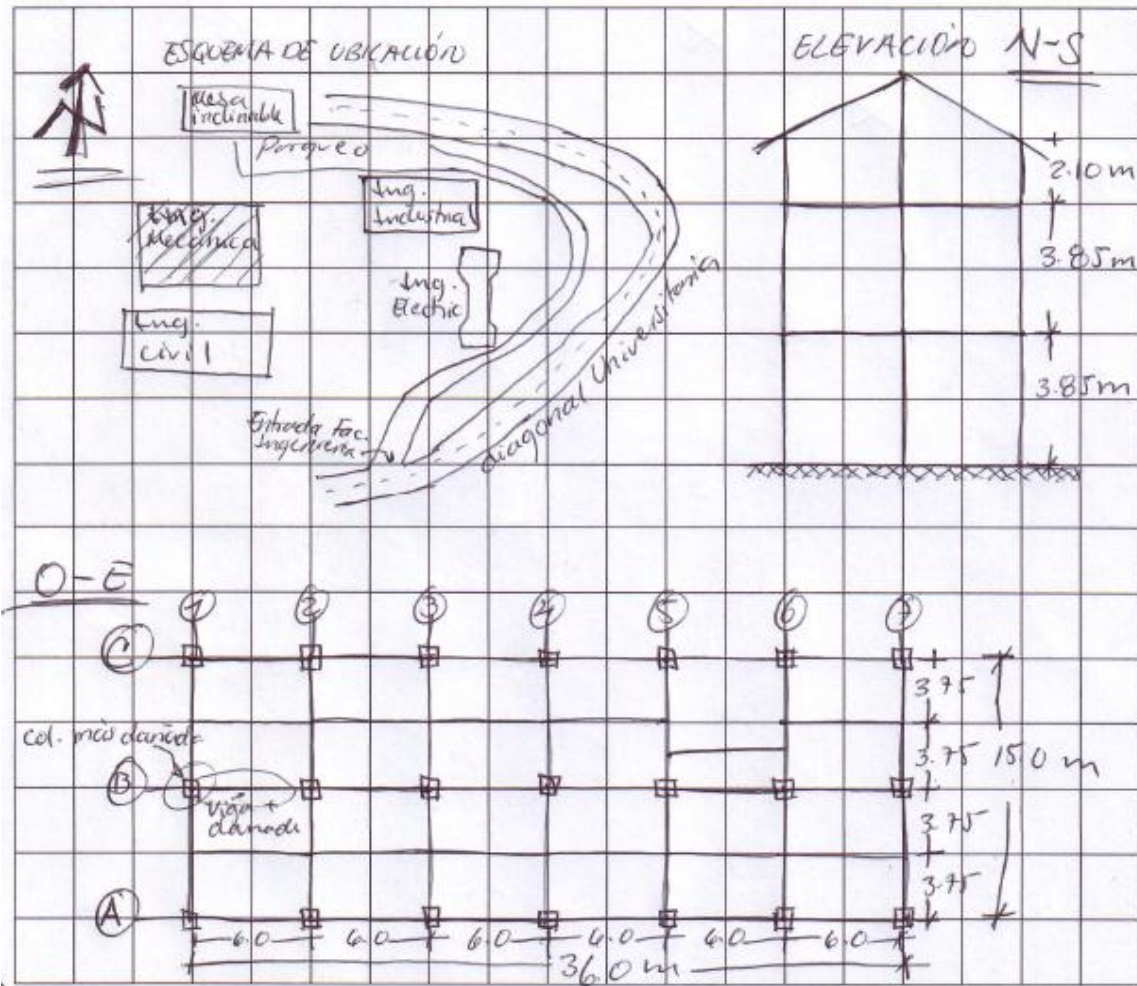
SECCIÓN 18. ESQUEMA

En esta sección se dibujó la planta y la elevación del edificio, teniendo el cuidado de colocar la orientación respectiva (Este-Oeste y Norte-Sur, respectivamente), es preferible dibujarla con lapicero para que se conserve mejor con el paso del tiempo. Además se colocó un pequeño croquis de ubicación del edificio.

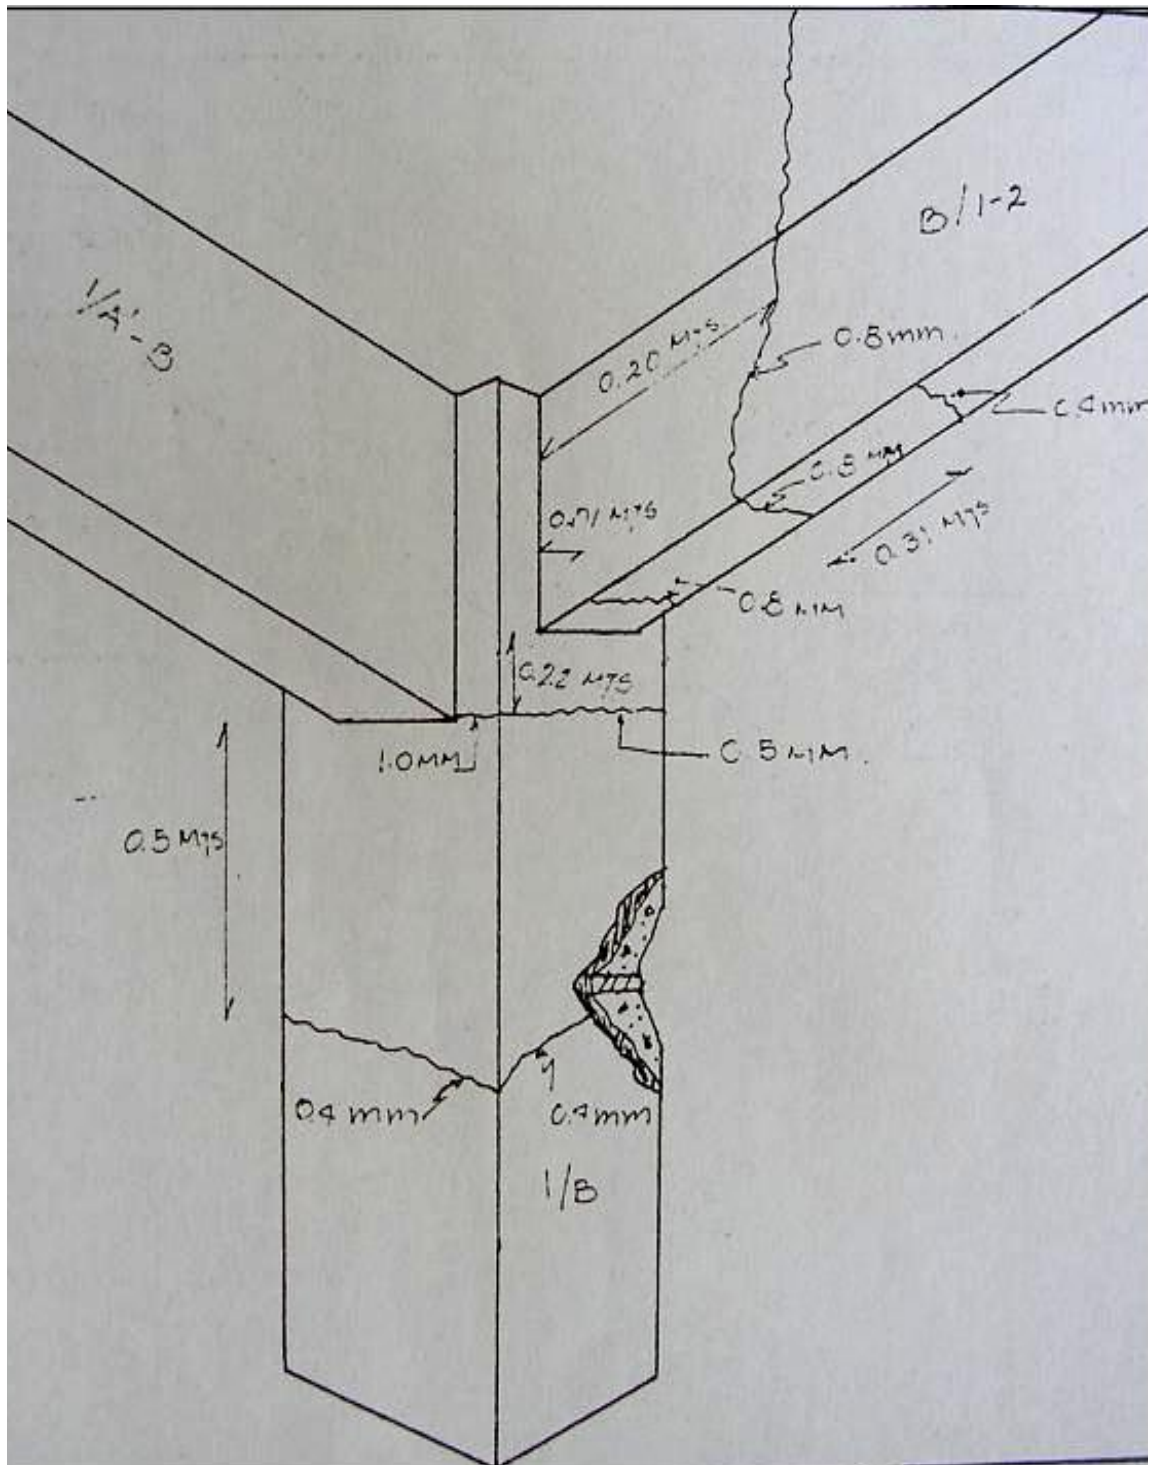
Fig. 4. 5 Ilustración de la columna más dañada (1/B).

Las 7 fotografías que se muestran a continuación, fueron tomadas en la evaluación de emergencia, en ellas se muestran los daños más importantes de la edificación.

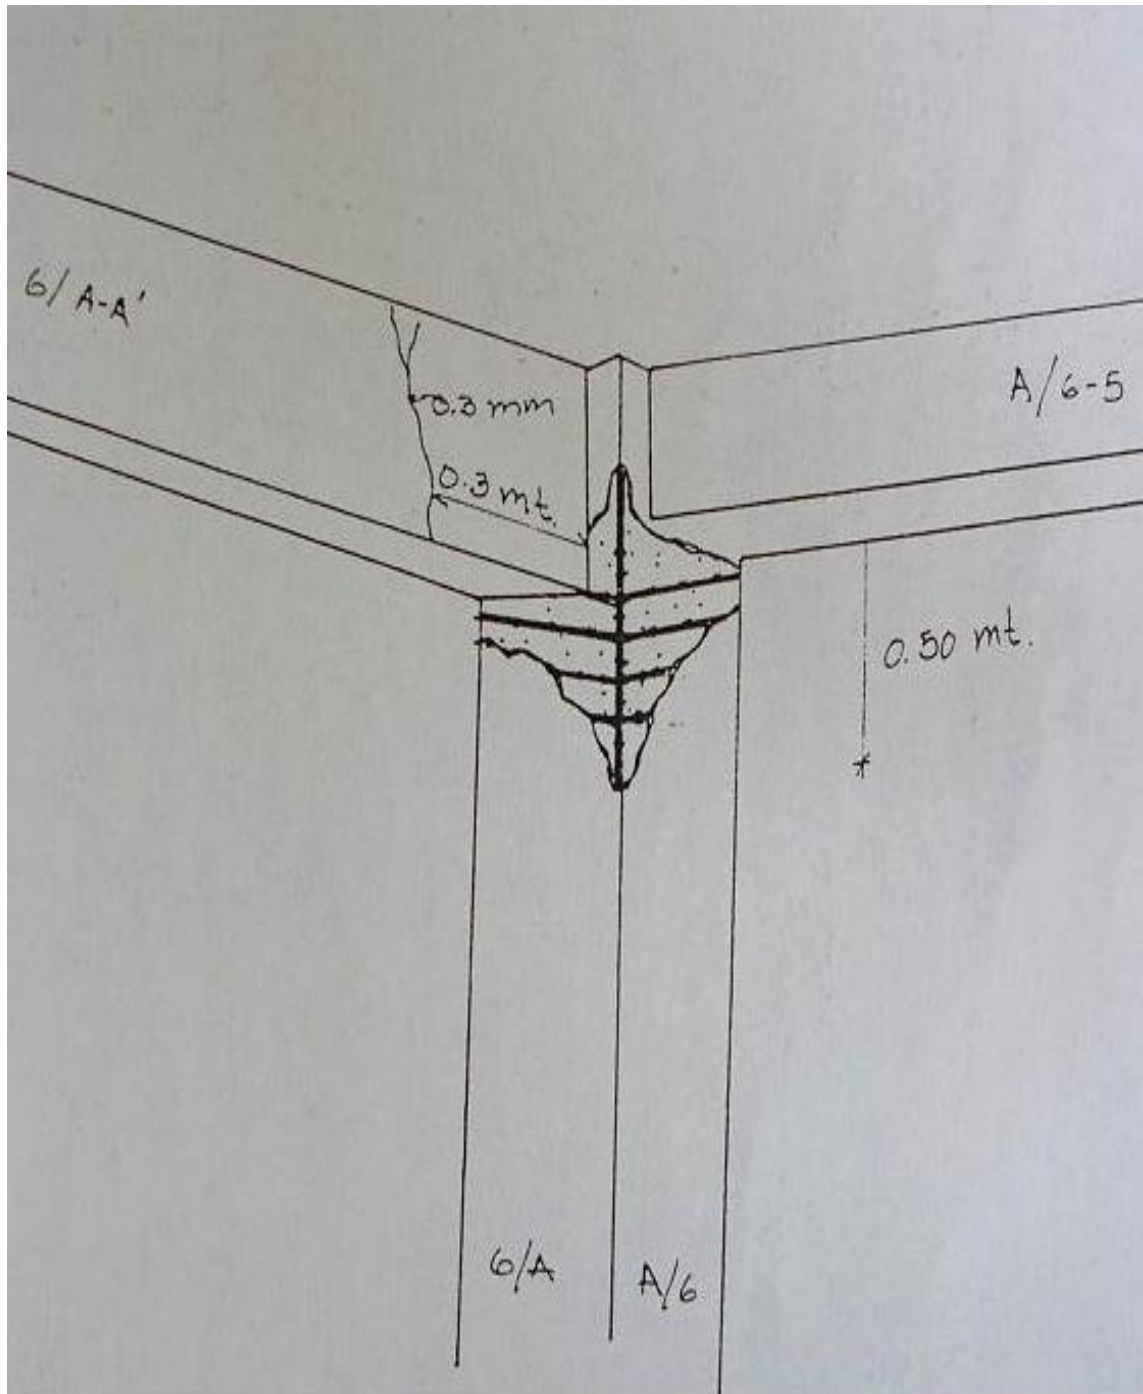
**Fig. 4. 6 Ilustración de los daños en la columna A/6.**

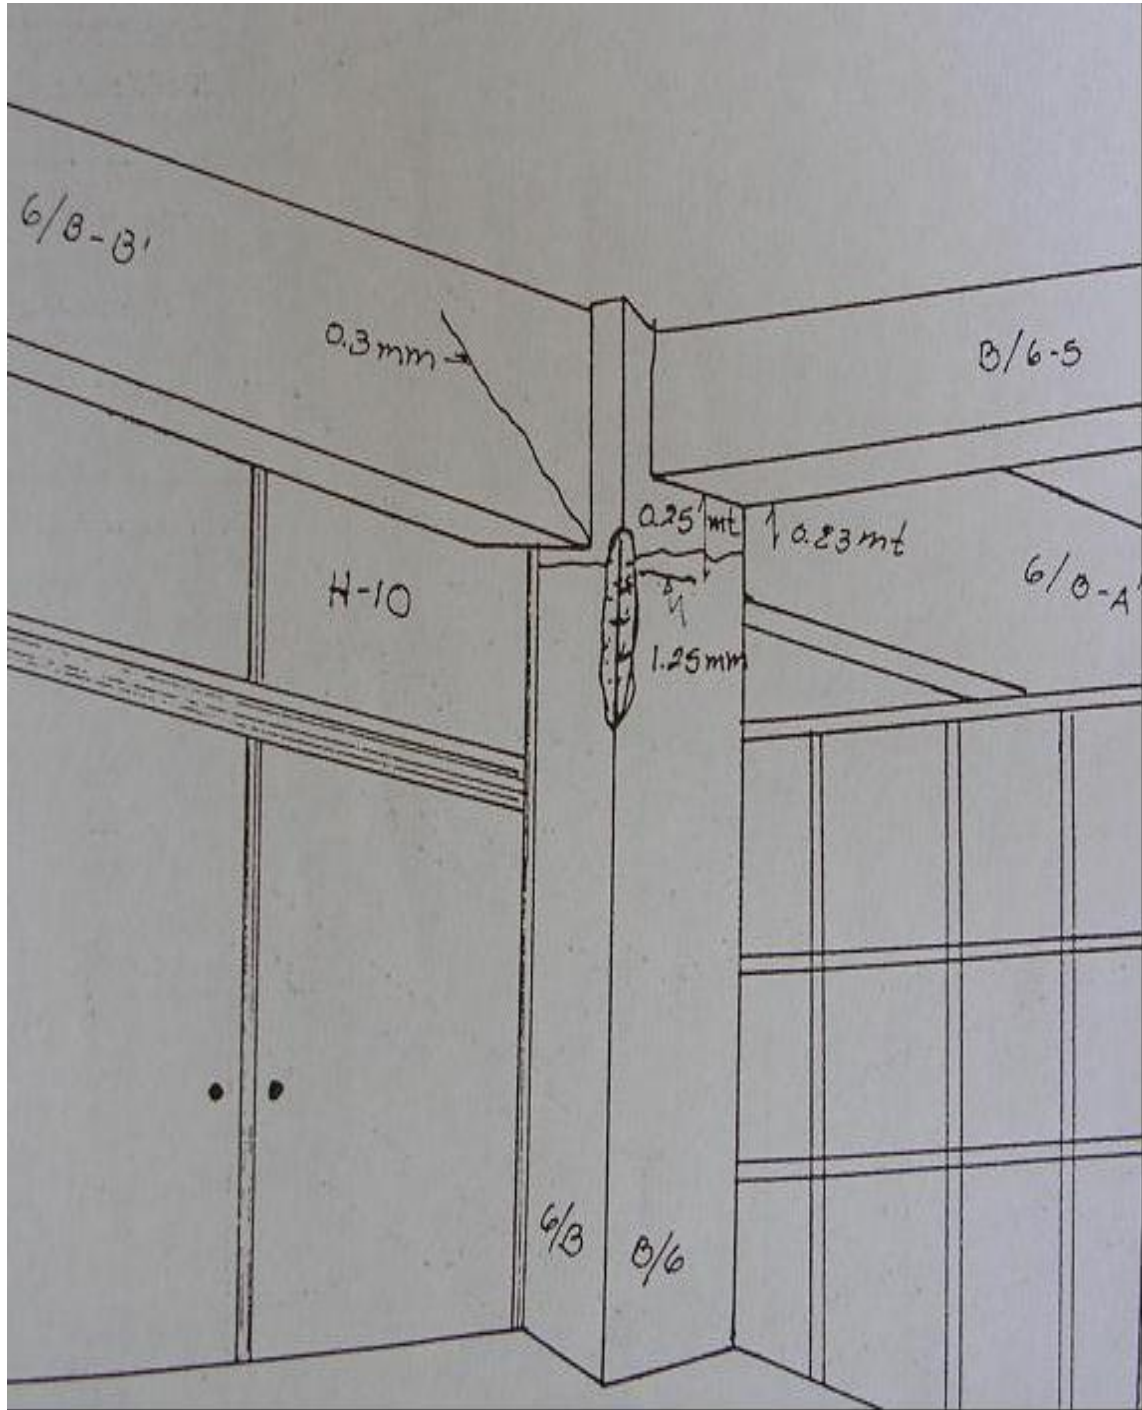
Fig. 4. 7 Ilustración de los daños en la columna B/6.

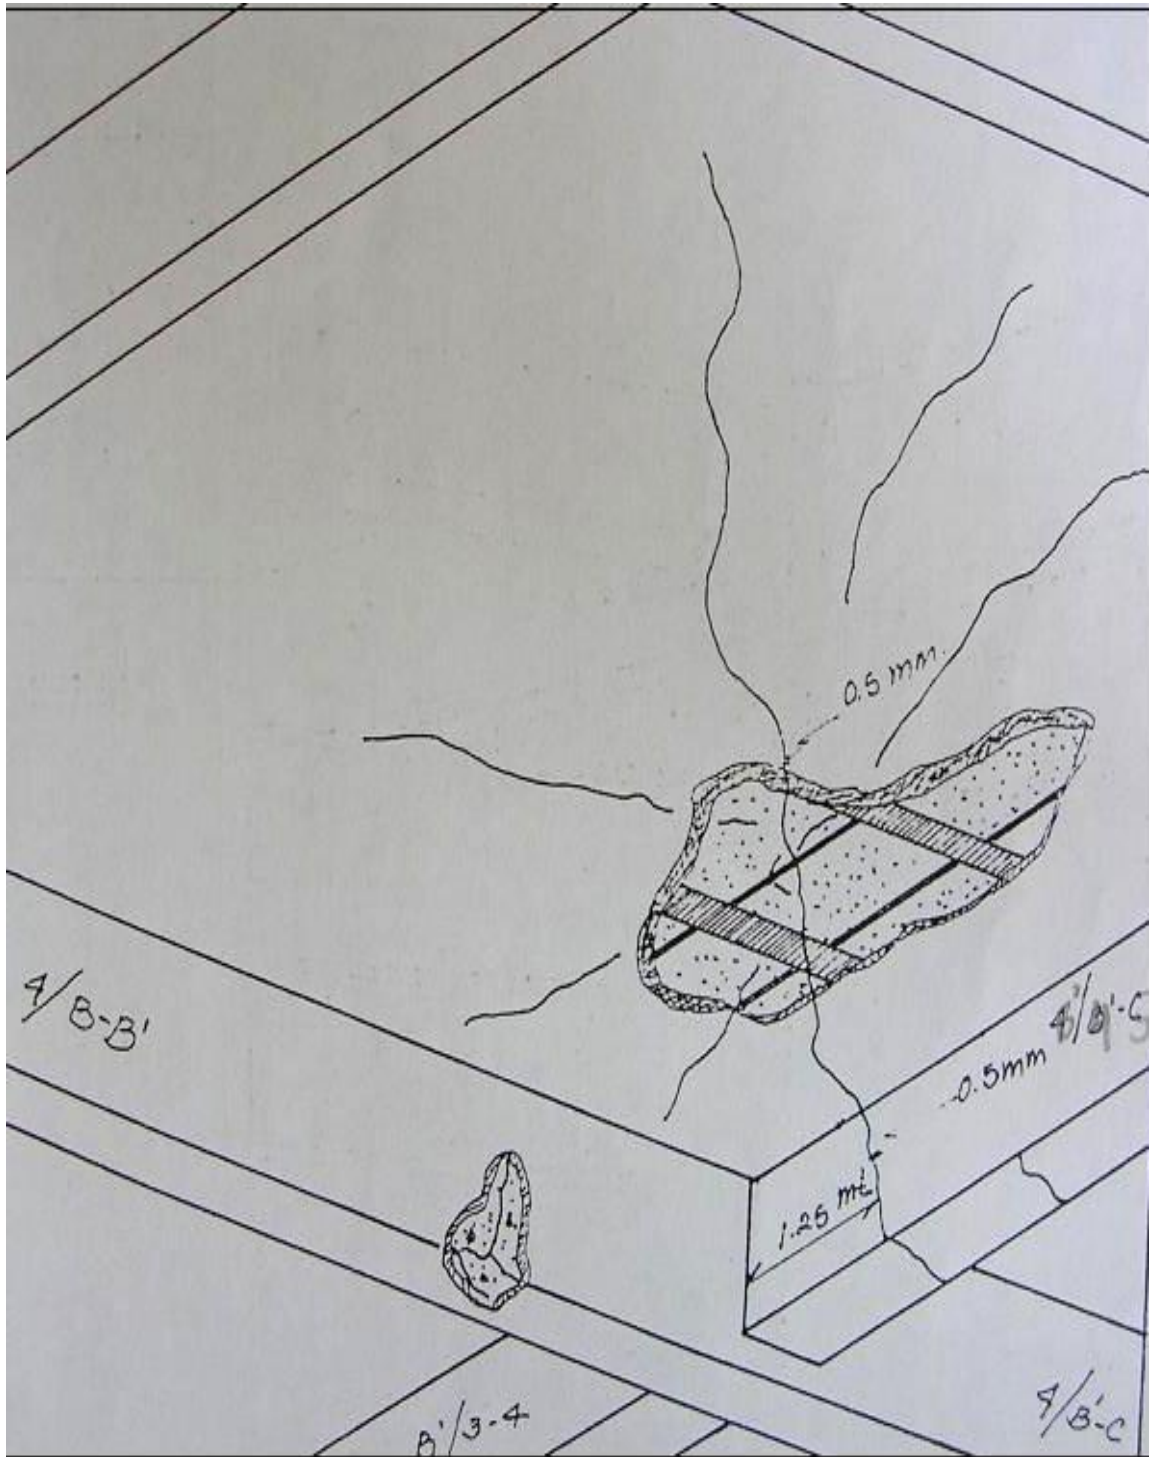
Fig. 4. 8 Ilustración de los daños en la losa de entpiso.

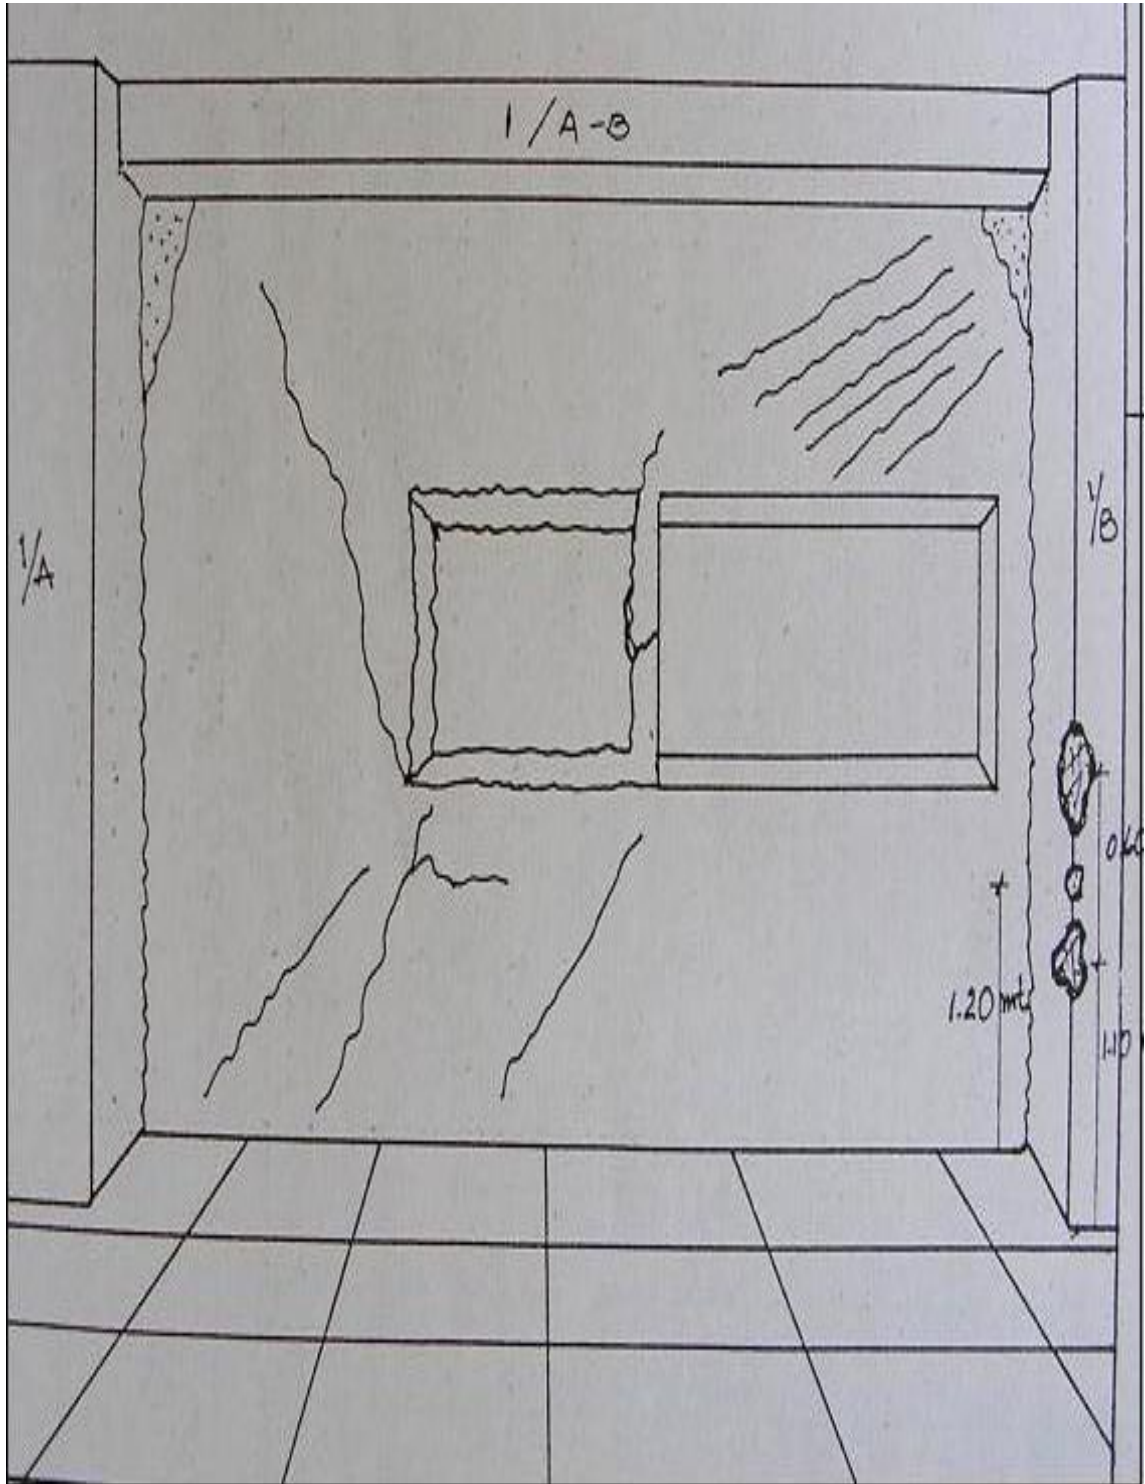
Fig. 4. 9 Ilustración de los daños en una pared de relleno.

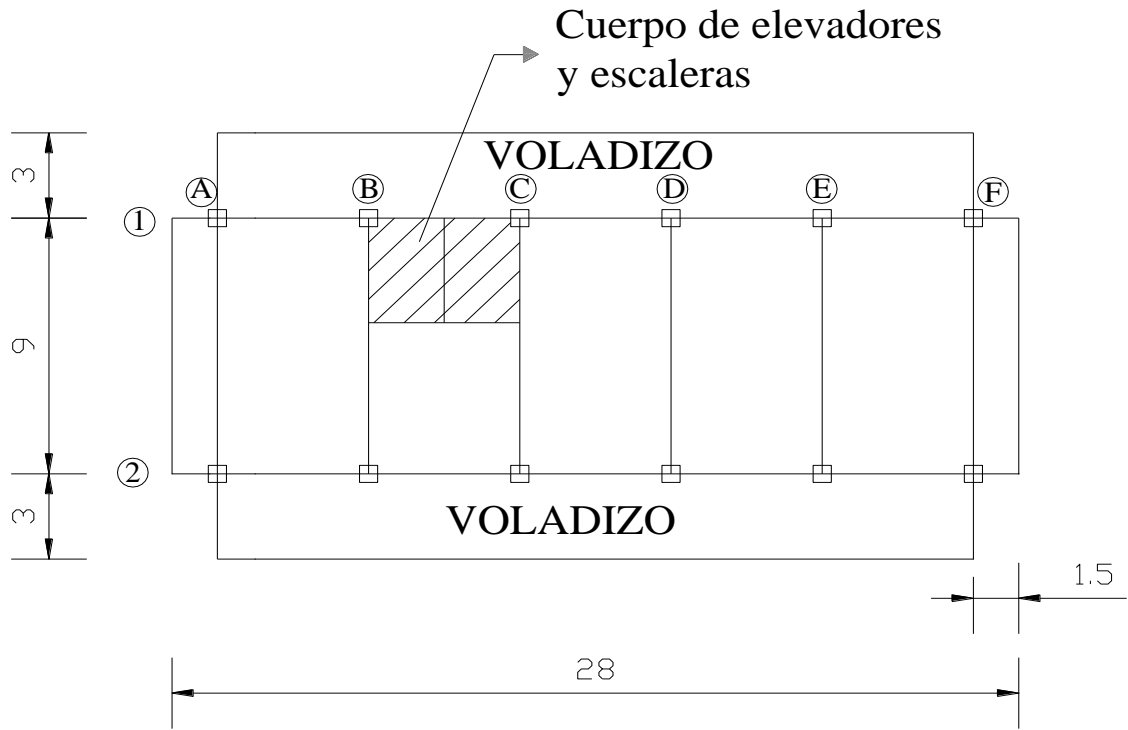
Fig. 4. 12 Esquema de la planta del edificio (las cotas están en metros).

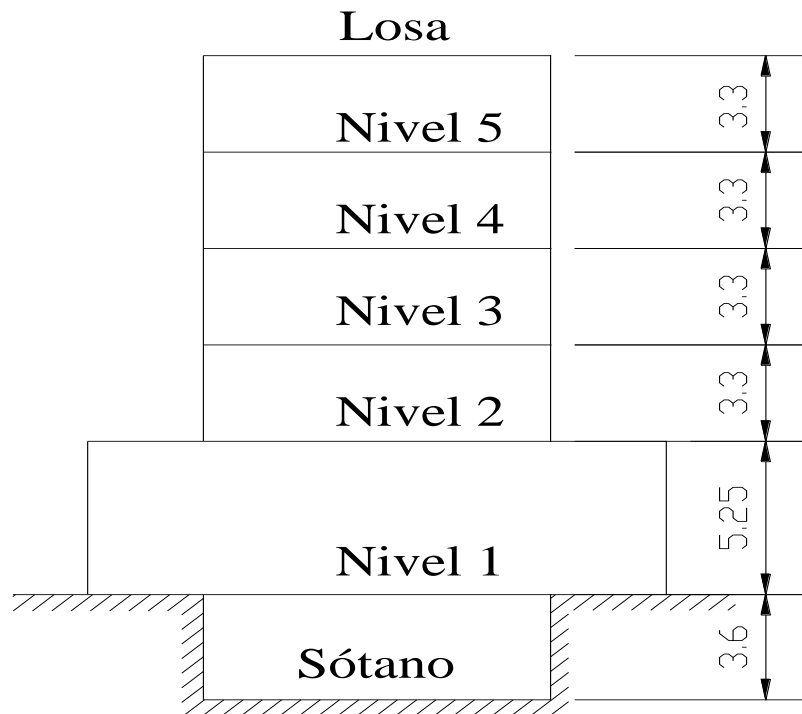
Fig. 4. 13 Esquema de la elevación lateral sur-norte.

El edificio es de cinco niveles y un sótano, el primer nivel tiene una altura aproximada de 5.25 metros y el resto de niveles tiene una altura de 3.20 metros. El sótano tiene una altura de 3.60 metros como puede verse en la Fig. 4. 13.

Los voladizos del segundo entrepiso, hacen que el edificio presente una irregularidad en altura.

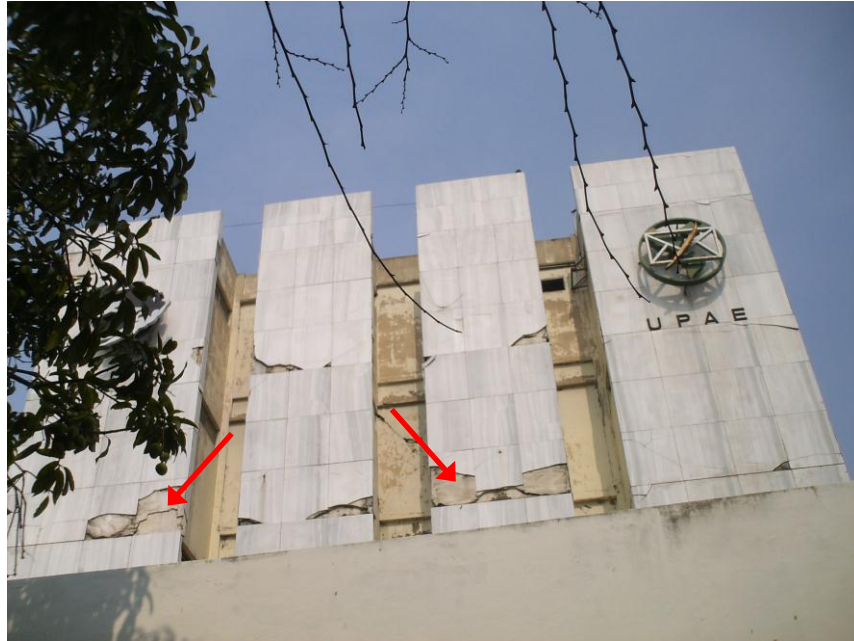
**Fig. 4. 14 Fachada lateral del edificio de correos, en la que se observa el recubrimiento (aparentemente de mármol) que representa un peligro, ya que puede caer debido a su gran peso.**

De la Fig. 4. 14 a la Fig. 4. 20 se muestran las fotografías más representativas e importantes tomadas al edificio de Correos.

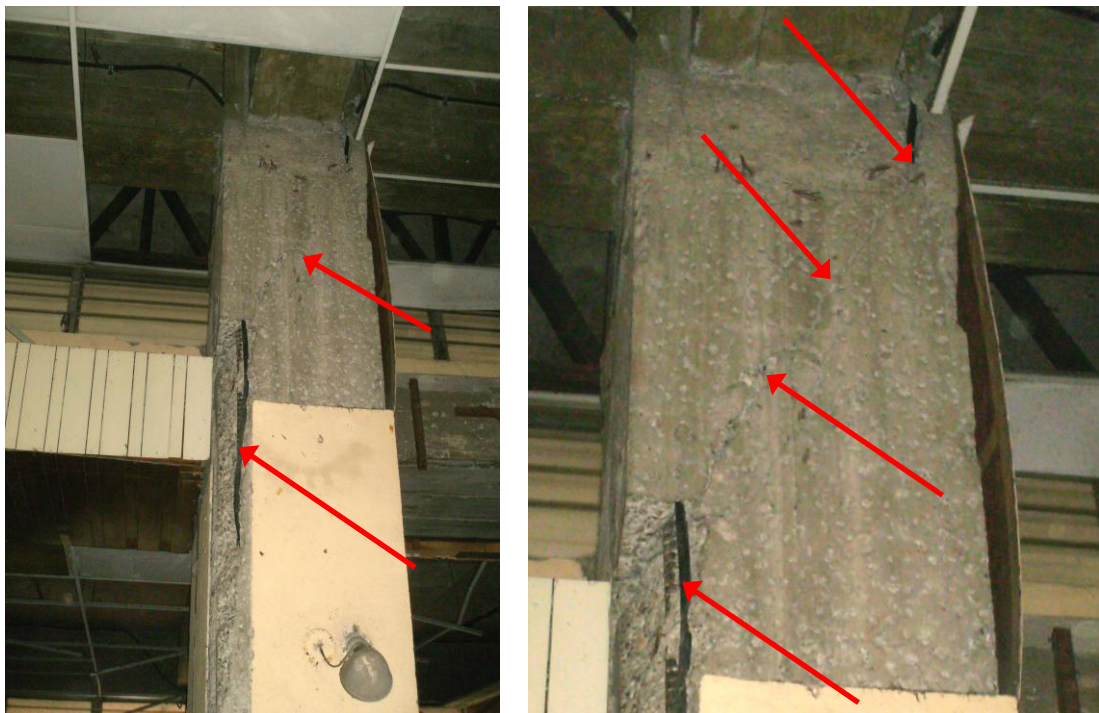
**Fig. 4. 15 Falla de la columna del primer nivel, la cual está propensa a colapsar por la acción de otro sismo.**

El antiguo edificio de Correos de El Salvador fue construido en el año de 1972 y fue dañado por el sismo ocurrido el 10 de octubre de 1986 y por los sismos ocurridos en 13 de enero y febrero. El entrepiso que presenta los elementos estructurales verticales más dañados es el primero y la dirección en la que se encuentran los elementos más dañados es la Este-Oeste. Existen elementos que presentan daños muy severos, el caso más grave lo representa una columna en el primer nivel, la cual tiene una grieta en el tercio superior, que atraviesa toda la sección.

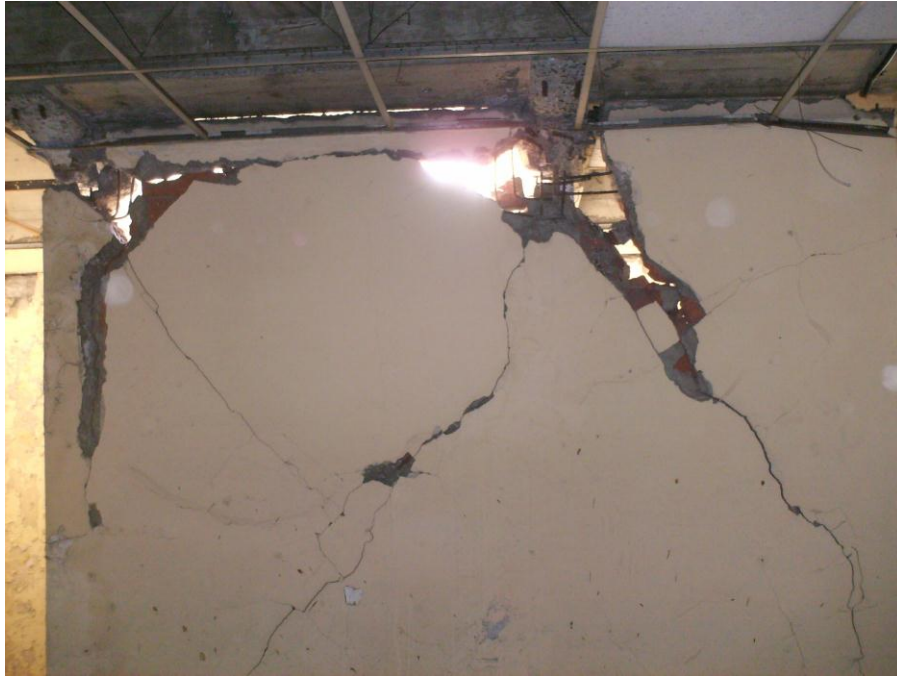
**Fig. 4. 16 Pared de relleno que ha fallado, posiblemente por las fuerzas cortantes generadas por la interacción con el marco.**

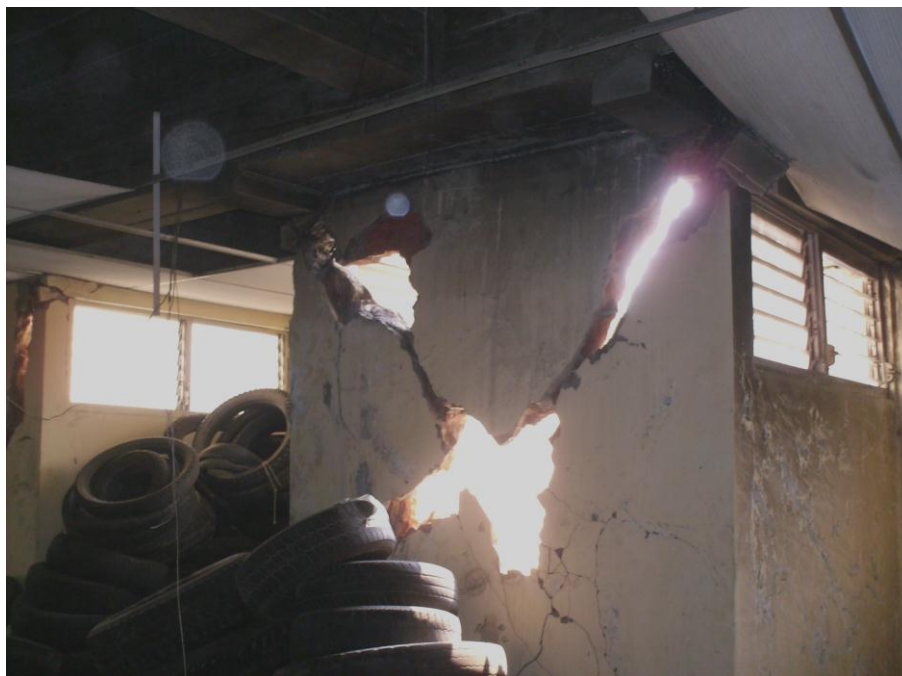
**Fig. 4. 17 Pared colapsada, además se evidencia que el edificio aún sigue siendo utilizado como bodega (para guardar llantas).**

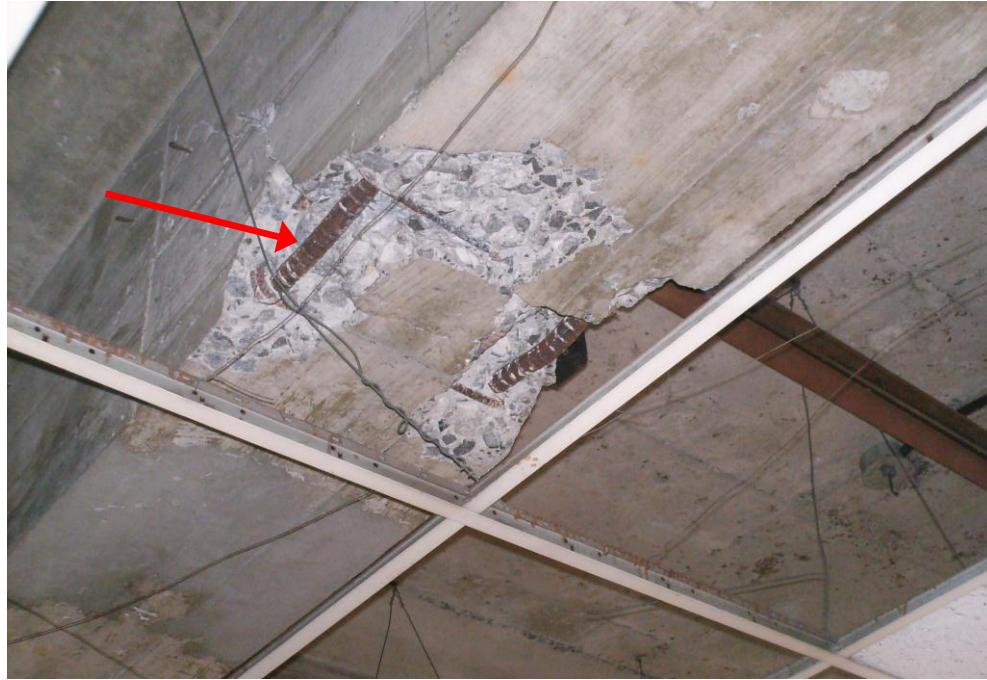
**Fig. 4. 18** Daño severo en viga y el cielo falso del primer entrepiso (que corresponden al segundo nivel).

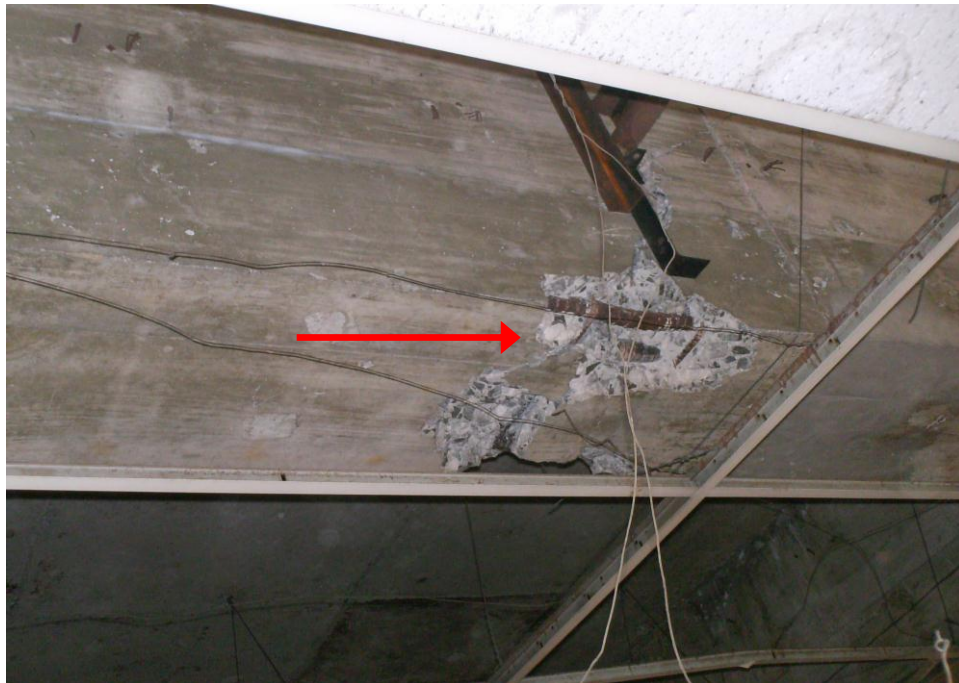
**Fig. 4. 19** Daño severo en viga y el cielo falso del primer entrepiso (que corresponden al segundo nivel).

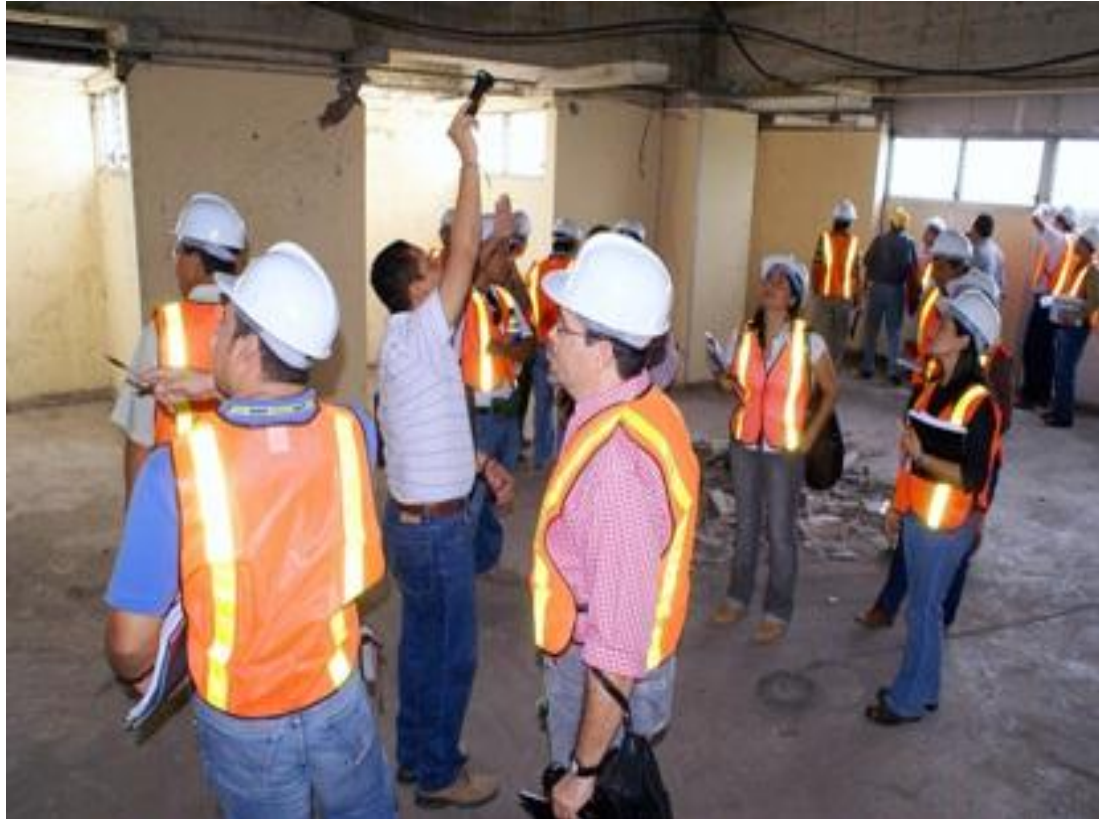
**Fig. 4. 20** Miembros de la brigada 1002 realizando la inspección del edificio junto con otras brigadas.

De acuerdo a la metodología propuesta, al ex edificio de Correos de El Salvador, se le debe colocar el rotulo de No habitable (color naranja) y someterlo a una **Evaluación de Ingeniería**, como lo indica la metodología propuesta en este trabajo de graduación (Fig. 3. 4 Esquema de la metodología para la evaluación de emergencia).

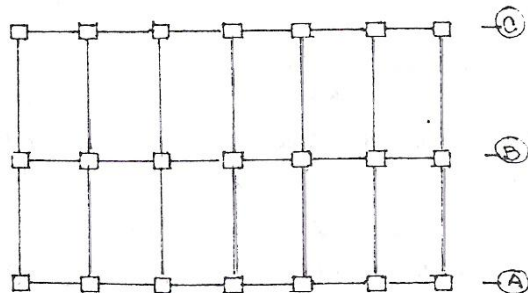
ESQUEMA PLANTA TIPO

OBSERVACIONES: Se aprecia, en paredes perimetrales un daño severo en 1º y 2º entrepiso y caída de cielo falso en 3º E.

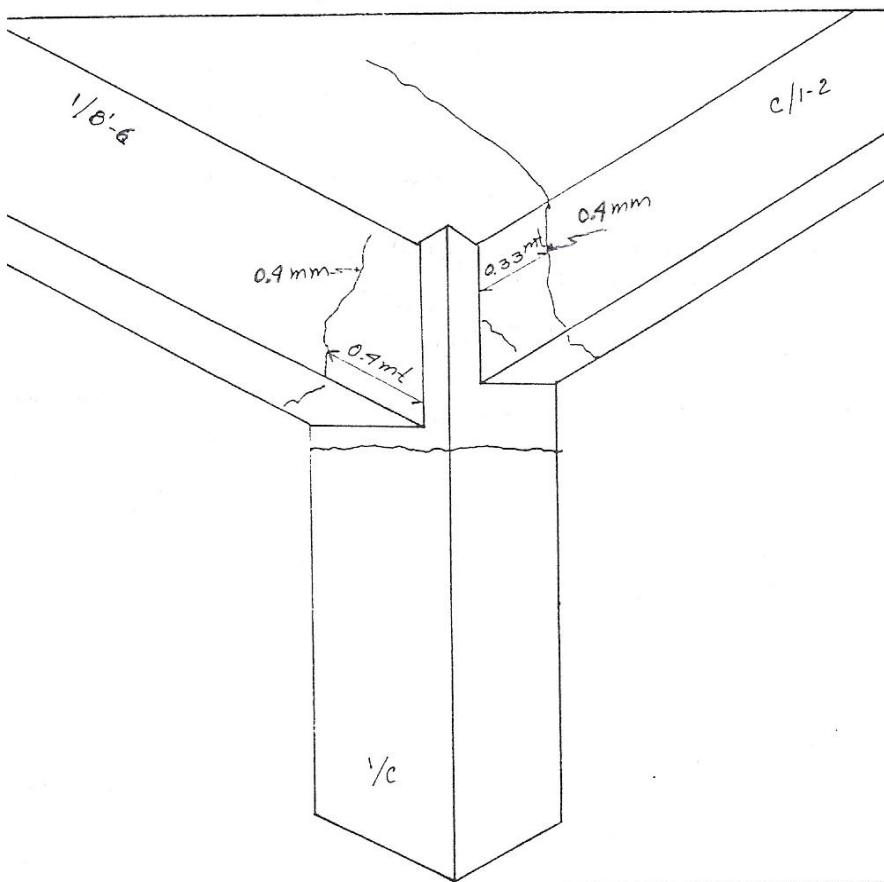
NOMBRE DEL EDIFICIO: Escuela de Ingenieria Industrial  
NIVEL \_\_\_\_\_ ENTREPISO 1 EJES 1/c TIPO DE ELEMENTO Columna

MATERIALES C/R

DIMENSIONES 0.54x0.4

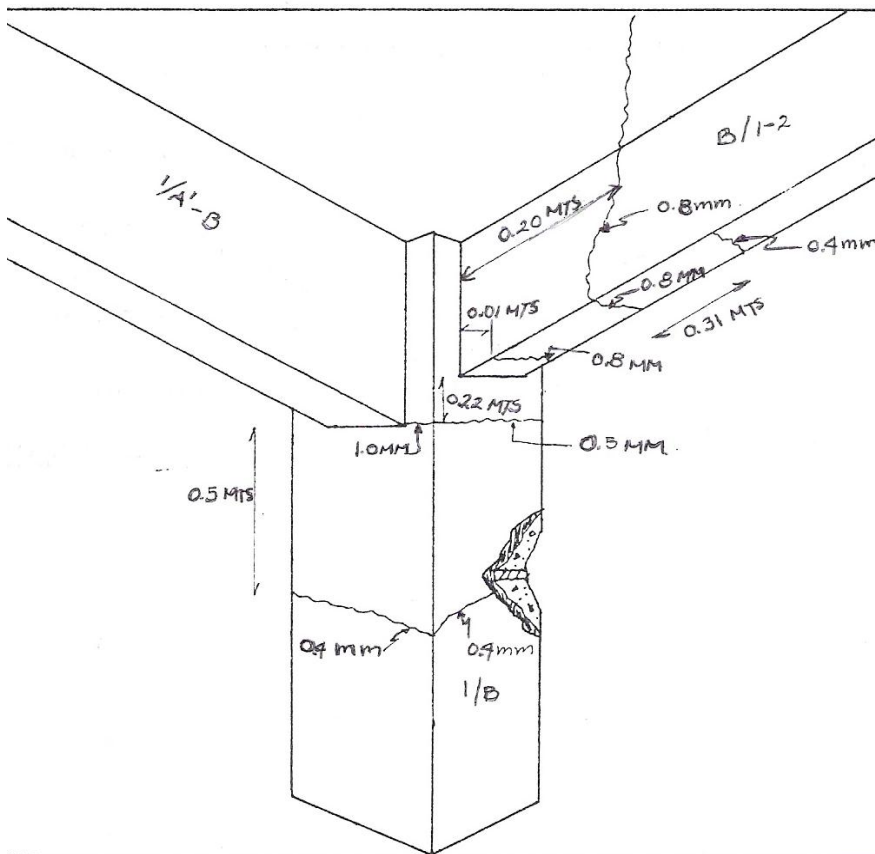
NOMBRE DEL EDIFICIO: Escuela de Ingeniería Industrial  
 NIVEL: \_\_\_\_\_ ENTREPISO: 1 EJES: 1/B TIPO DE ELEMENTO: columna

MATERIALES c/R

DIMENSIONES 43x50

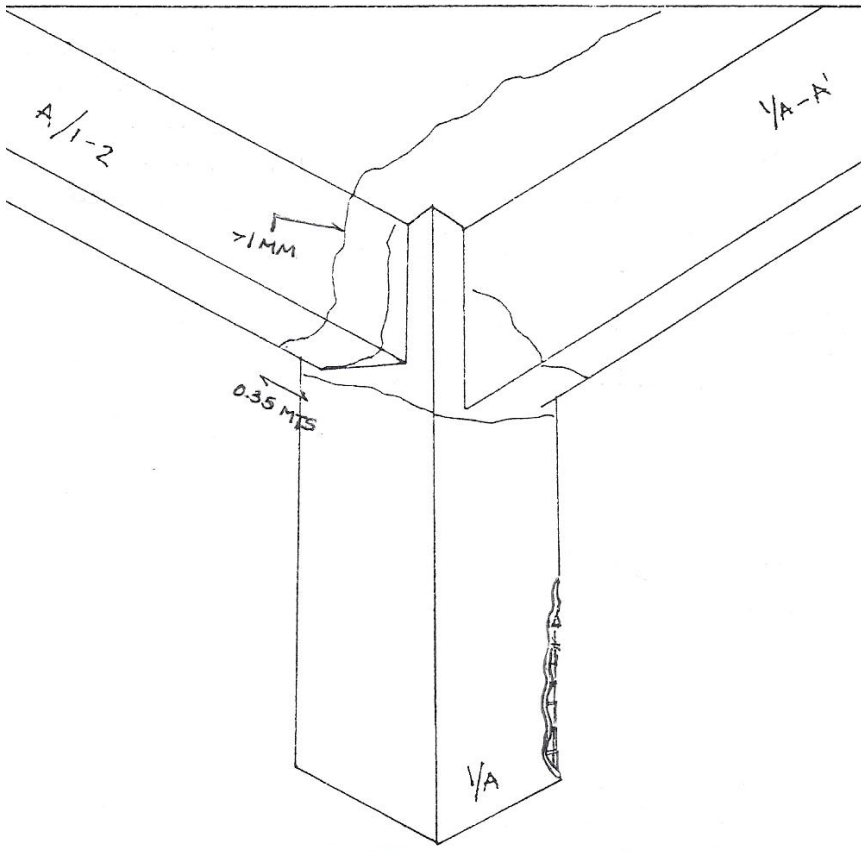
NOME. DEL EDIFICIO: Escuela de Ing. Industrial.  
NIVEL — ENTREPISO 1 EJES 1/A TIPO DE ELEMENTO Colum.

MATERIALES c/r.

DIMENSIONES 53x45

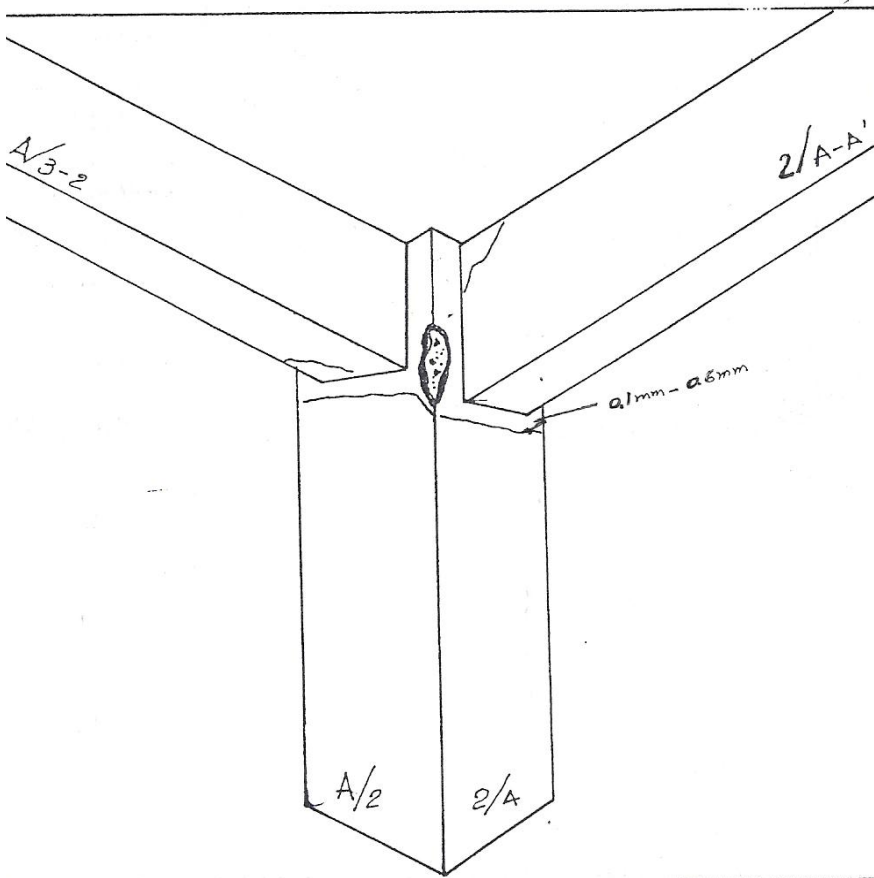
NOMBRE DEL EDIFICIO : Escuela de Ingenieria Industrial  
NIVEL — ENTREPISO 1 EJES 2/A TIPO DE ELEMENTO Column.

MATERIALES C/R

DIMENSIONES 52x45

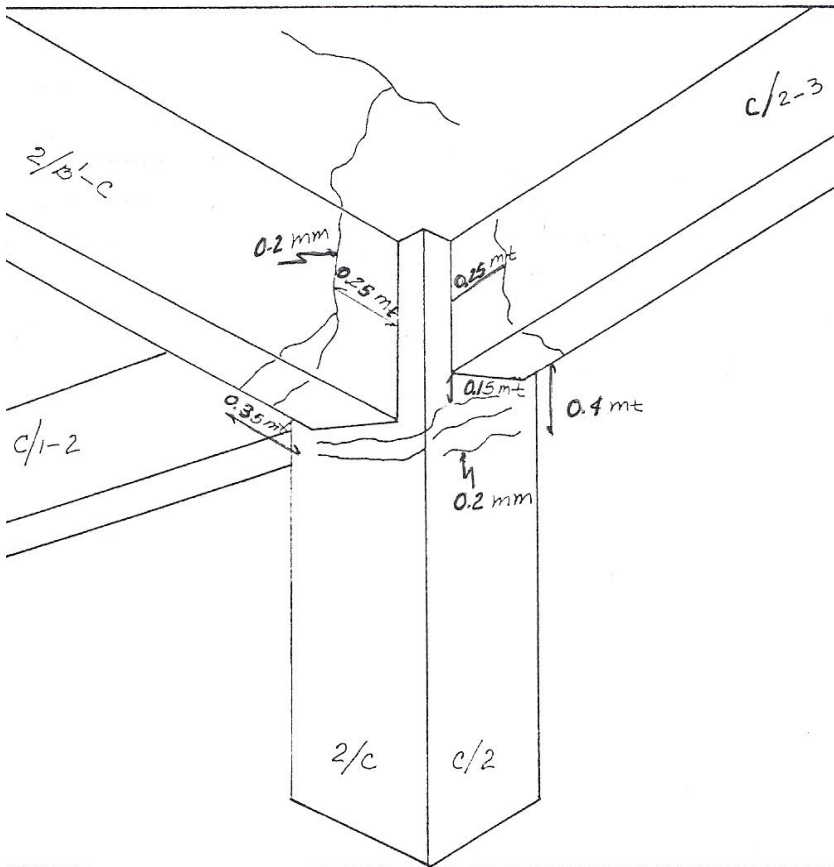
NOMBRE DEL EDIFICIO: Escuela de Ingenieria Industrial  
 NIVEL - ENTREPISO 1 EJES 2/c TIPO DE ELEMENTO Columna

MATERIALES C/R

DIMENSIONES 0.54m x 0.40 m
