**“METODOLOGÍA PARA LA EVALUACIÓN DE DAÑOS  
EN EDIFICACIONES POST-SISMO”**

**INGENIERO CIVIL**

CIUDAD UNIVERSITARIA, AGOSTO DE 2008

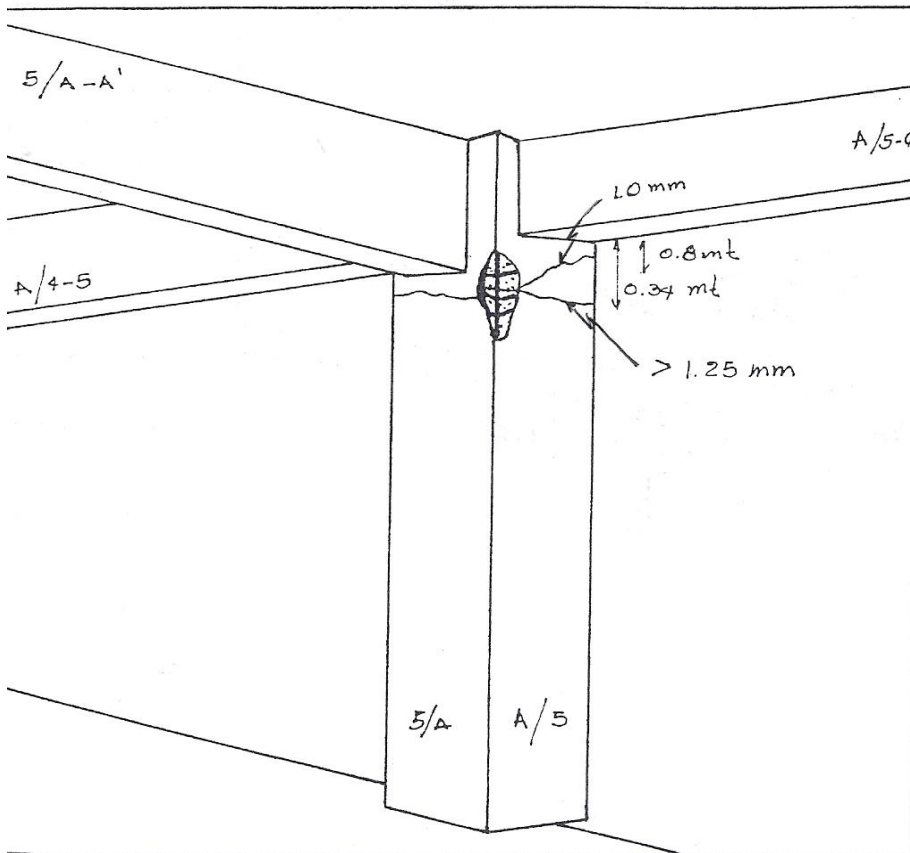
NOMBRE DEL EDIFICIO: Escuela de Ingenieria Industrial  
NIVEL \_\_\_\_\_ ENTREPISO 1 EJES 5/A TIPO DE ELEMENTO C

MATERIALES c/r

DIMENSIONES 53cm x 42

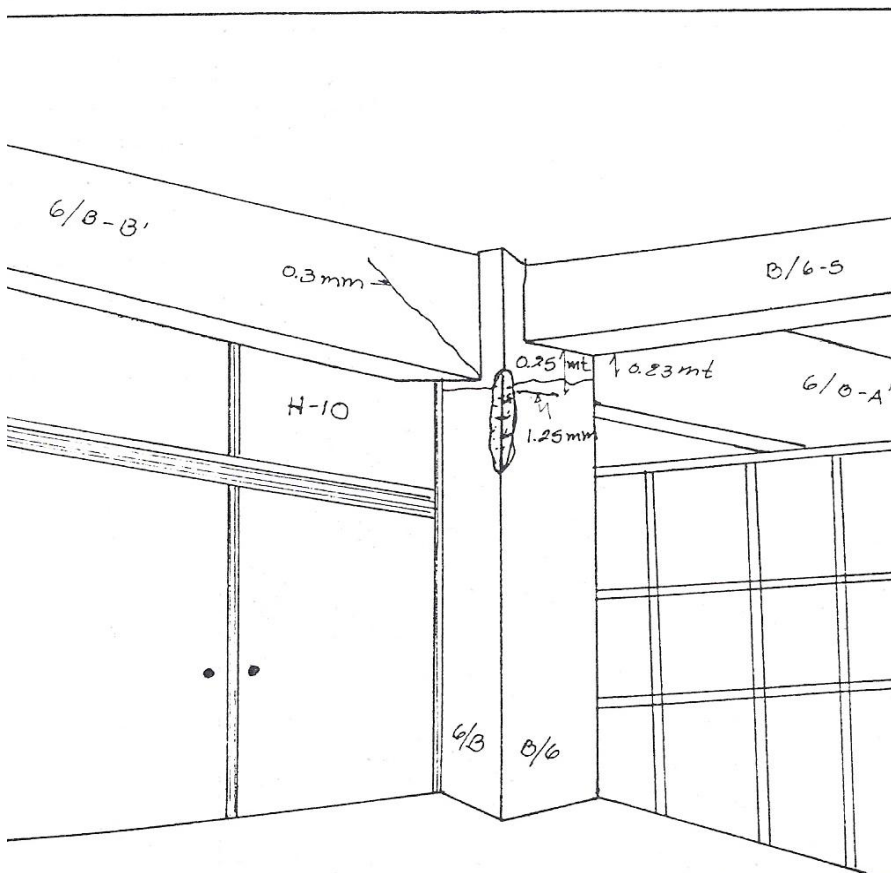
NOMBRE DEL EDIFICIO: Escuela de Ingenieria Industrial  
NIVEL: \_\_\_\_\_ ENTREPISO: 1 EJES: 6/B TIPO DE ELEMENTO: Colum.

MATERIALES C/R

DIMENSIONES 0.53x0.40

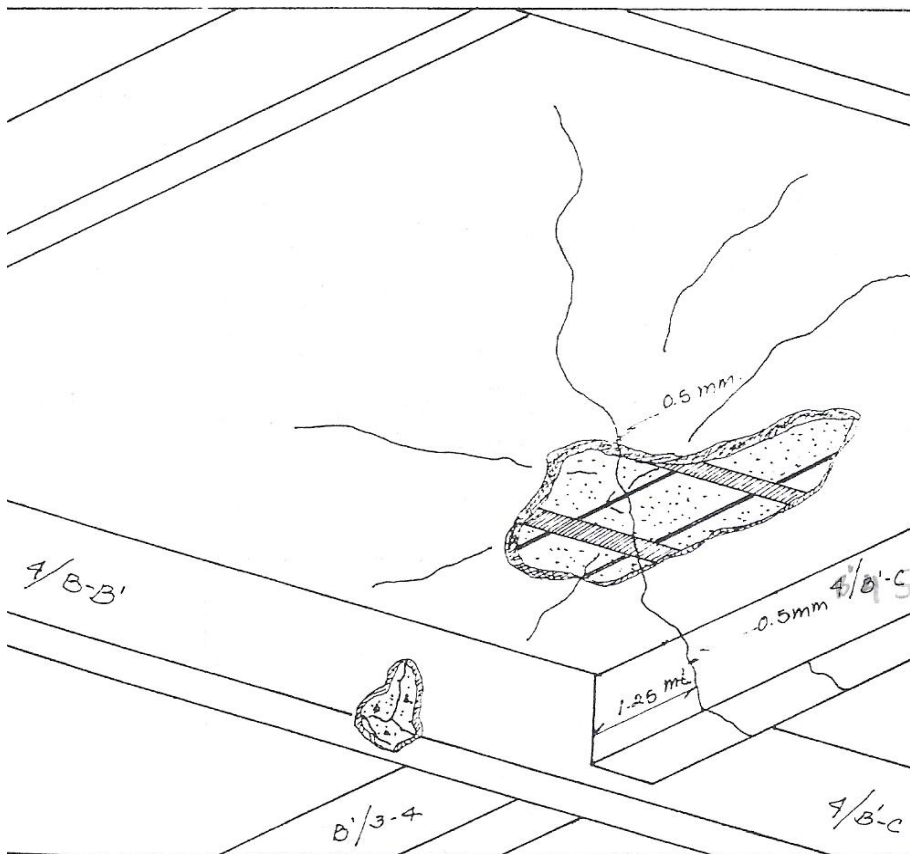
NOMBRE DEL EDIFICIO: Escuela de Ingenieria Industrial  
NIVEL 1 ENTREPISO — EJES 45/B-B' TIPO DE ELEMENTO Losa

MATERIALES Copre

DIMENSIONES 25 cm

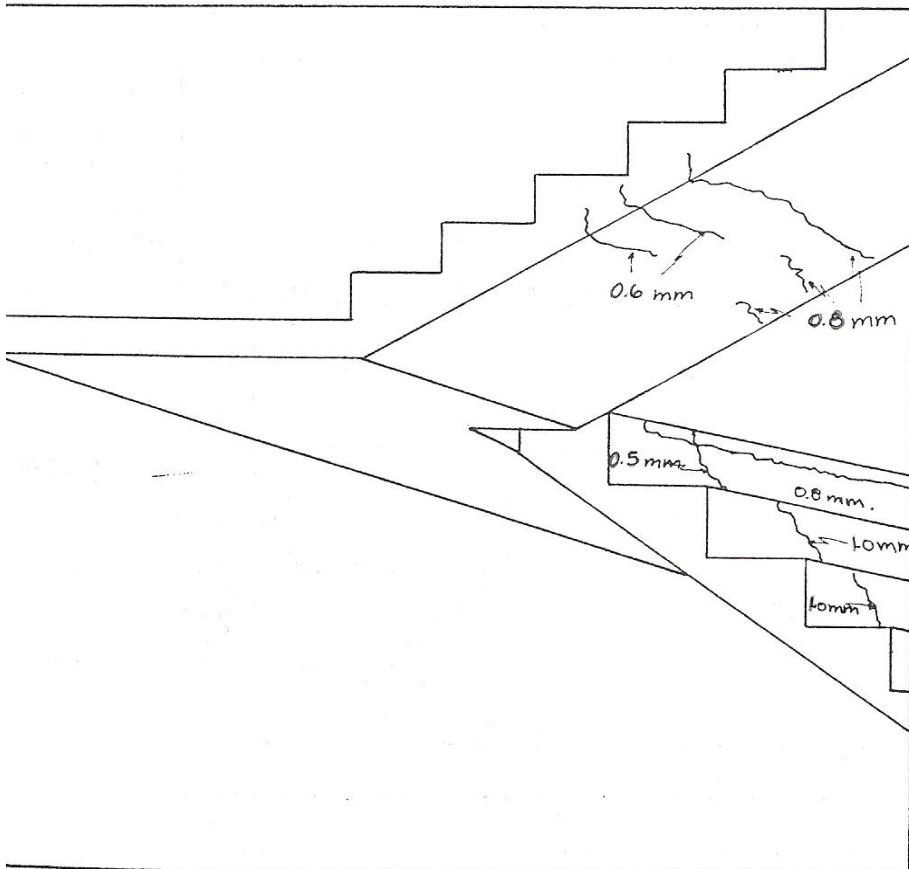
NOMBRE DEL EDIFICIO : Escuela de Ingenieria Industrial  
NIVEL — ENTREPISO 1 EJES 5-6/B:6 TIPO DE ELEMENTO Escalera

MATERIALES C/R

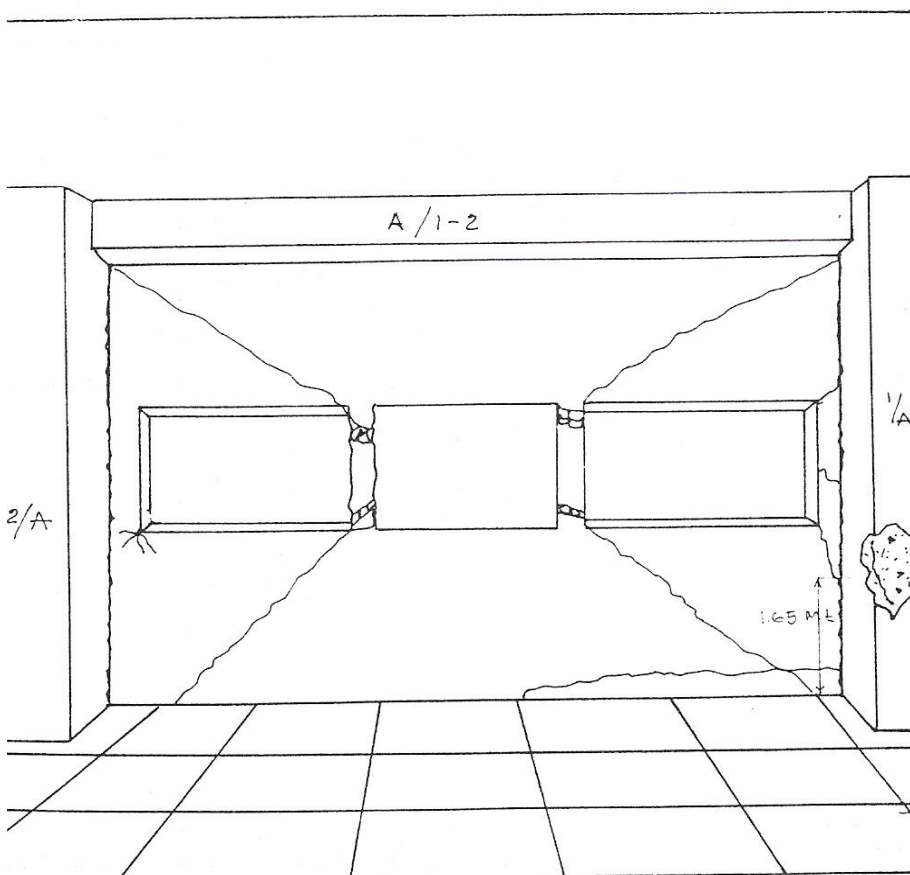
NOMBRE DEL EDIFICIO: Escuela de Ingenieria Industrial  
NIVEL \_\_\_\_\_ ENTREPISO 2 EJES A/1-2 TIPO DE ELEMENTO Pared

MATERIALES Mampost

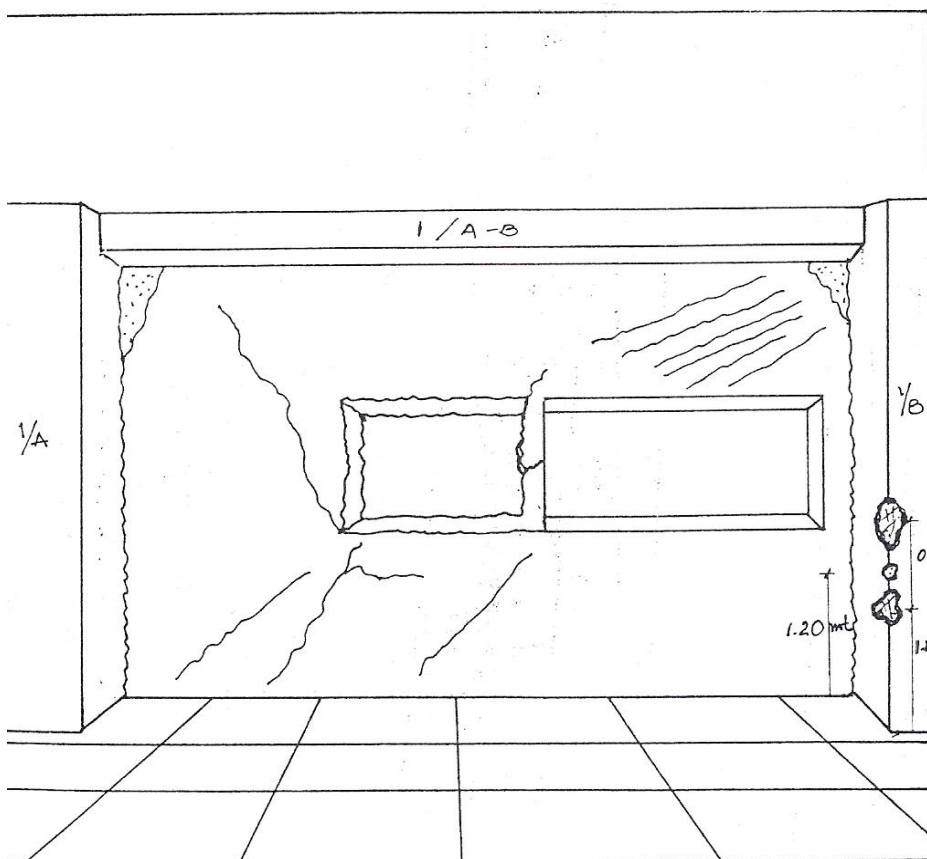
NOMBRE DEL EDIFICIO : Esc. de Ingenieria Industrial.  
NIVEL — ENTREPISO 2 EJES 1/A-B TIPO DE ELEMENTO Pared

MATERIALES Mampost  
de barro.
