**“ELABORACIÓN DE LAS CURVAS DE CICLO DE VIDA
DE LAS CARRETERAS CA-1, CA-2 Y CA-3”**

**PRESENTADO POR:
CARLOS GODOFREDO BARDALES AGUILERA
GEMA IVONNE CHENG GUERRA**

**PARA OPTAR AL TÍTULO DE:
INGENIERO CIVIL**

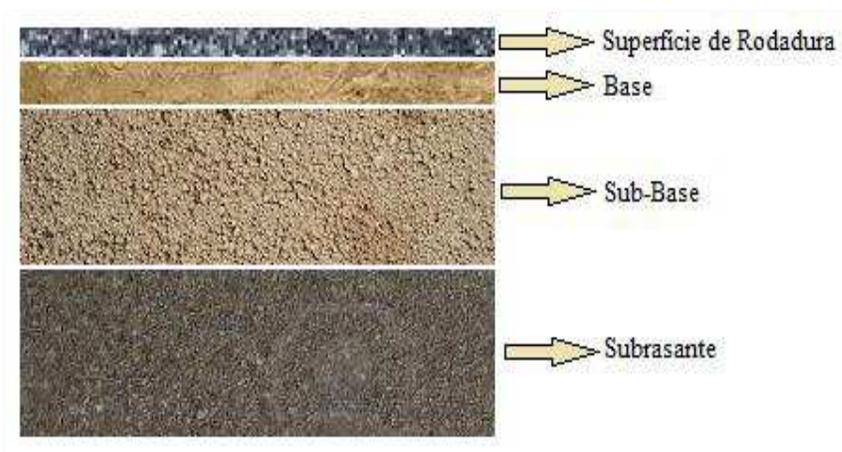
Fig. 2.1. Composición de un Pavimento.

- Impermeabilizar el pavimento, para que las capas subyacentes puedan mantener su capacidad de soporte.
- Proveer una superficie resistente al deslizamiento, incluso en condiciones climáticas adversas.
- Reducir las tensiones verticales que la carga por eje ejerce sobre la capa base, para poder controlar la acumulación de deformaciones plásticas en dicha capa.

Esquema típico del paquete estructural de un pavimento.

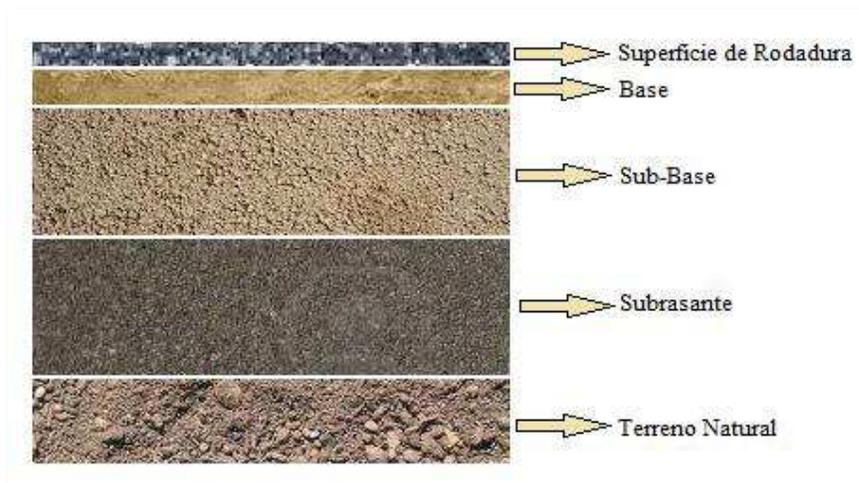
Fig. 2.2 Composición de un Pavimento Flexible.

Dicho revestimiento asfáltico, como ya se dijo, se encuentra sobre una capa base granular, en este caso la distribución de tensiones y deformaciones generadas en la estructura por las cargas de rueda del tráfico, se da de tal forma que las capas de revestimiento y base absorben las tensiones verticales de compresión del suelo de fundación por medio de la absorción de tensiones cortantes. En este proceso ocurren tensiones de deformación y tracción en la fibra inferior del revestimiento asfáltico, que provocará fisuras por fatiga por la repetición de las cargas de tráfico. Al mismo tiempo la repetición de las tensiones y deformaciones verticales de compresión que actúan en todas las capas del pavimento producirán la formación de hundimientos en la trilla de rueda, cuando el tráfico tiende a ser canalizado, y la ondulación longitudinal de la superficie cuando la heterogeneidad del pavimento fuera significativa.

Esquema típico del paquete estructural de un pavimento asfáltico.

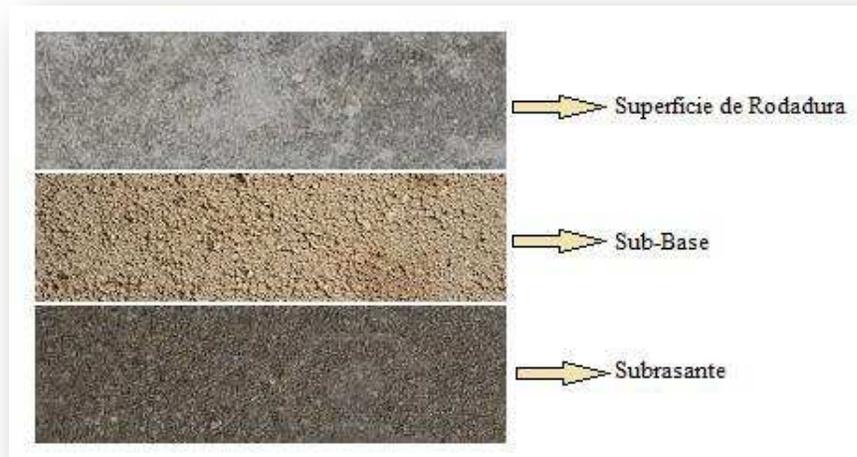
Fig. 2.3 Composición de un Pavimento Rígido.

- El concreto absorbe casi todos los esfuerzos.
- La transferencia de cargas es de suma importancia.
- La base debe proveer soporte continuo y uniforme a las losas.
- La sub-base granular provee soporte a la base y a la losa; sin bombeo ni expansión/contracción.
- La sub-rasante debe ser compactada.

Esquema típico del paquete estructural de un pavimento rígido.

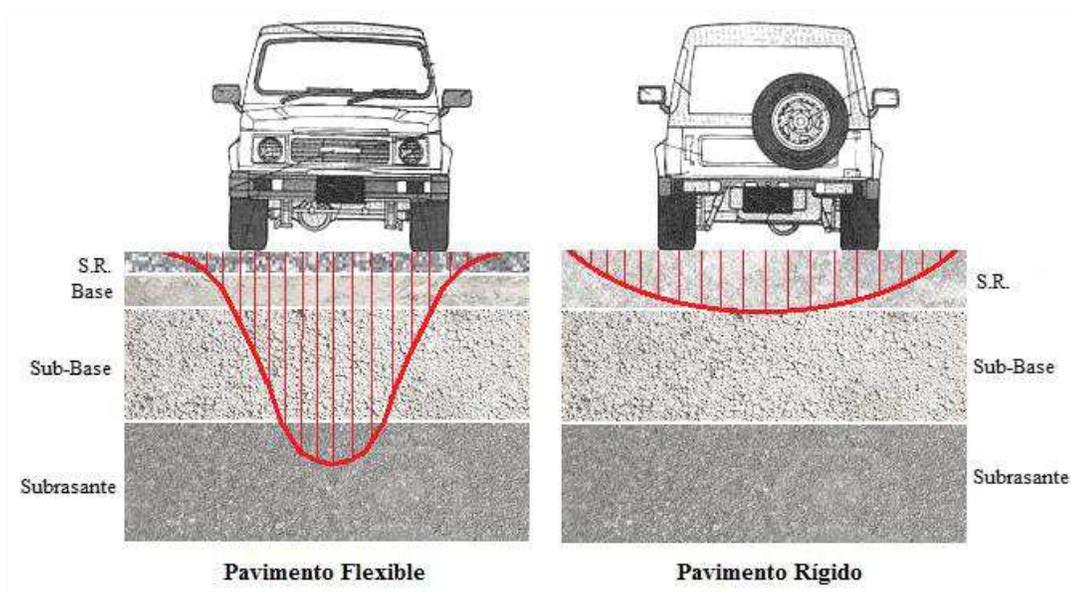
Figura 2.4 Comparación comportamiento estructural de los pavimentos rígidos y asfálticos.

La diferencia preponderante entre los pavimentos rígidos y flexibles es la forma como estos distribuyen las cargas y los efectos que tienen las capas inferiores a la superficie de rodadura. Así un pavimento hecho con concreto hidráulico distribuye las cargas a las que está sometido sobre un área mayor, caso contrario, un pavimento con superficie de rodadura asfáltica transmite las cargas de manera más puntual. Ver Figura 2.4.

Comportamiento del Pavimento frente a cargas de Tránsito.

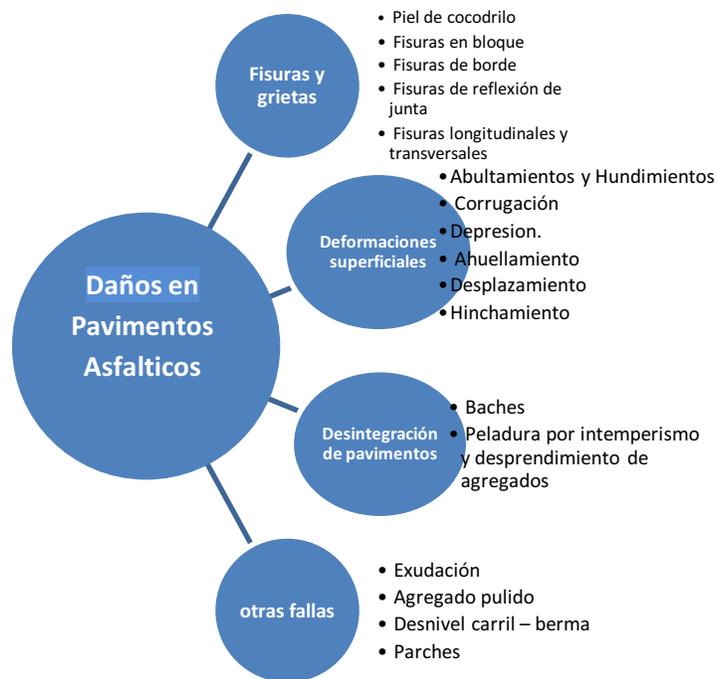
Figura 2.5. Esquema de Daños en Pavimentos Flexible.

- a. **Flexibles.** Fisuras y grietas, deformaciones superficiales (longitudinales o transversales), desintegración de pavimentos, otras fallas. Ver figura 2.5

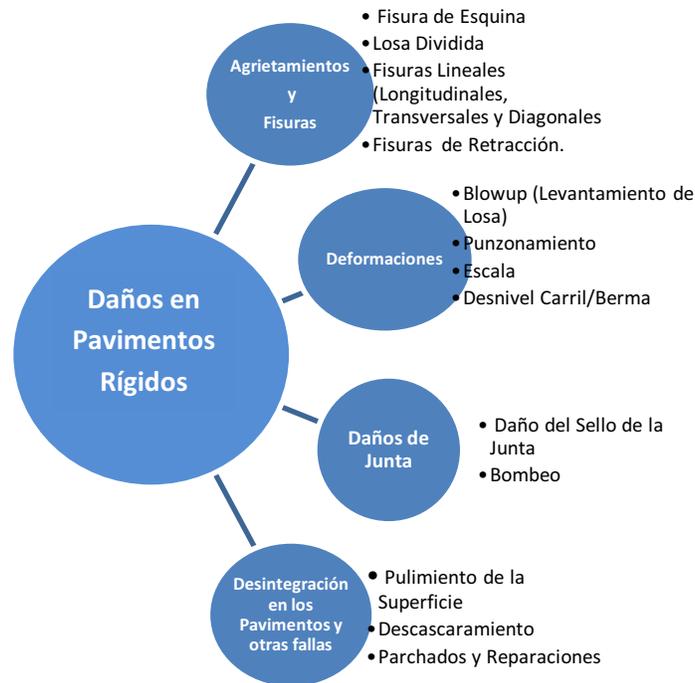
Figura 2.6. Esquema de Daños en Pavimentos Rígidos

- b. **Rígidos.** Agrietamientos, deformaciones, daños de junta, desintegración en los pavimentos y otras fallas. Ver figura 2.6

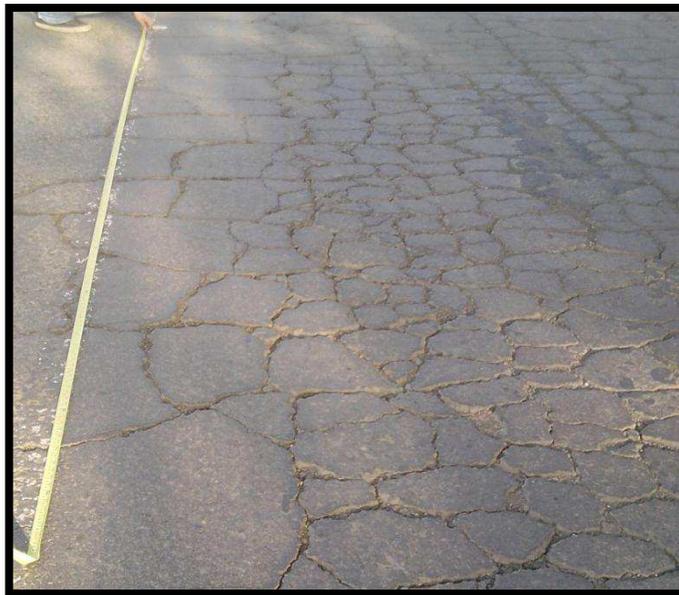
Fotografía 1
PIEL DE COCODRILO.

Serie de fisuras interconectadas formando pequeños polígonos irregulares de ángulos agudos, generalmente con un diámetro promedio menor a 30 cm. El fisuramiento empieza en la parte inferior de las capas asfálticas, donde las tensiones y deformaciones por tracción alcanzan su valor máximo, cuando el pavimento es solicitado por una carga. Las fisuras se propagan a la superficie, inicialmente, como una serie de fisuras longitudinales paralelas; luego por efecto de la repetición de, evolucionan interconectándose y formando una malla cerrada, que asemeja el cuero de un cocodrilo. Ocurren necesariamente en áreas sometidas al tránsito, como las huellas de canalización del tránsito. Si la base y la sub-base son débiles, el fisuramiento será acompañado por ahuellamientos. Cuando el drenaje es inadecuado, el fisuramiento se presentará en primera estancia, en las huellas de canalización exteriores. En su etapa final, el agrietamiento se transforma en bache. La misma sección del pavimento presentara fisuras y grietas de cocodrilo, ahuellamientos y baches.

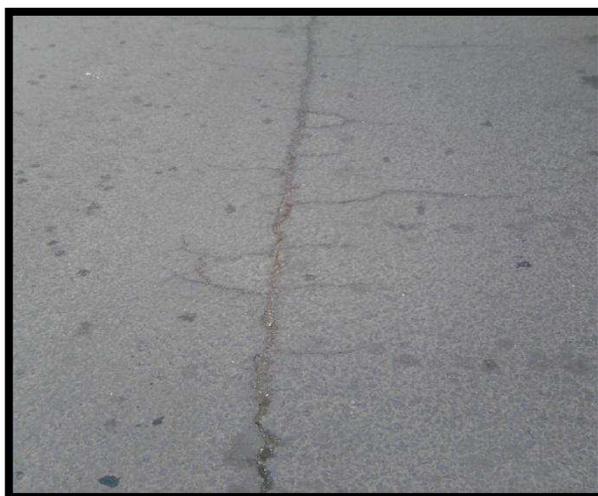
Fotografía 2
FISURA LONGITUDINAL.

Las *fisuras longitudinales* son paralelas al eje del pavimento o a la dirección de construcción.

1. Una junta de carril del pavimento pobremente construida.
2. Contracción de la superficie de concreto asfáltico debido a bajas temperaturas o al endurecimiento del asfalto o al ciclo diario de temperatura.
3. Una grieta de reflexión causada por el agrietamiento bajo la capa de base, incluidas las grietas en losas de concreto de cemento Pórtland, pero no las juntas de pavimento de concreto.

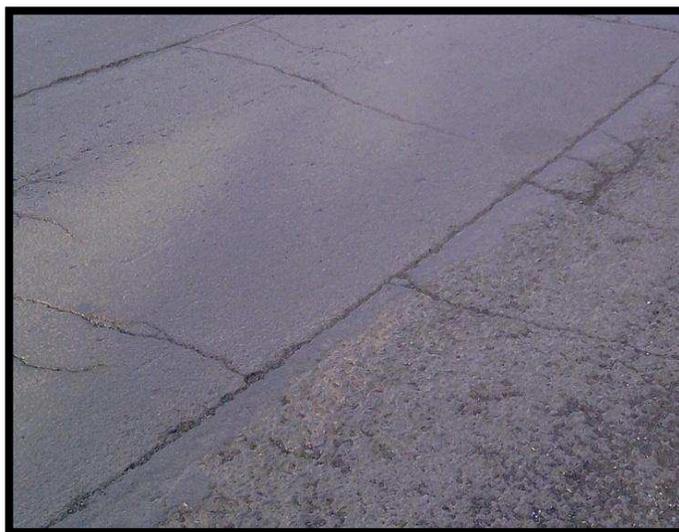
Fotografía 3
FISURA TRANSVERSAL.

Las *fisuras transversales* se extienden a través del pavimento en ángulos aproximadamente rectos al eje del mismo o a la dirección de construcción. Usualmente, este tipo de grietas no está asociado con carga.

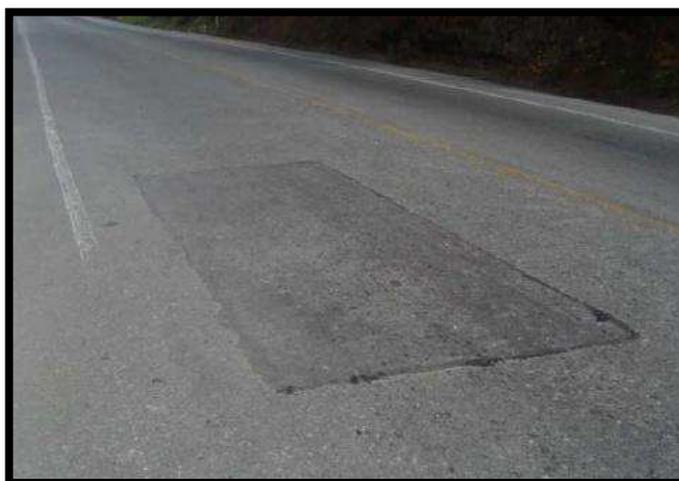
*Fotografía 4
BACHEO.*

Los bacheos disminuyen el nivel de servicio de la carretera, al tiempo que puede constituir un indicador tanto de la intensidad de mantenimiento demandado por una carretera, como de la necesidad de reforzar la estructura de la misma. En general las áreas parchadas tienen un comportamiento inferior al pavimento original y en muchos casos son el origen de una mayor rugosidad del pavimento o de nuevas fallas en el mismo o en el área adyacente, particularmente cuando su ejecución es defectuosa.

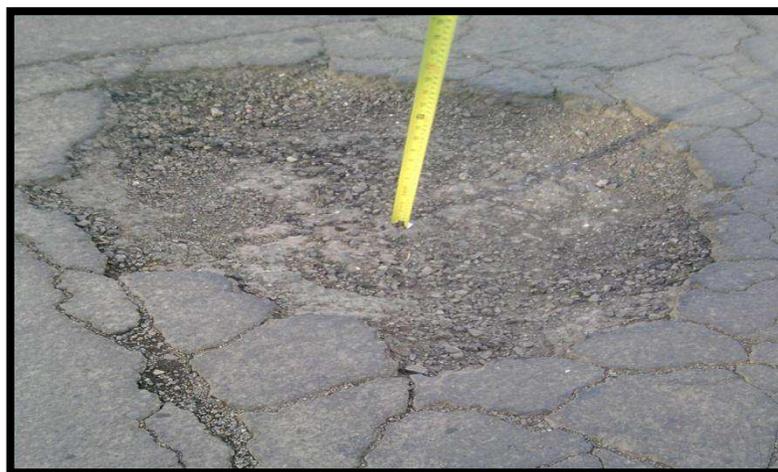
Fotografía 5
HUECOS.

Los *huecos* son depresiones pequeñas en la superficie del pavimento, usualmente con diámetros menores que 0.90 m y con forma de tazón. Por lo general presentan bordes aguzados y lados verticales en cercanías de la zona superior. El crecimiento de los huecos se acelera por la acumulación de agua dentro del mismo.

Los *huecos* se producen cuando el tráfico arranca pequeños pedazos de la superficie del pavimento. La desintegración del pavimento progresa debido a mezclas pobres en la superficie, puntos débiles de la base o la subrasante, o porque se ha alcanzado una condición de *piel de cocodrilo* de severidad alta. Con frecuencia los huecos son daños asociados a la condición de la estructura y no deben confundirse con *desprendimiento* o *meteorización*. Cuando los huecos son producidos por *piel de cocodrilo* de alta severidad deben registrarse como huecos, no como *meteorización*.

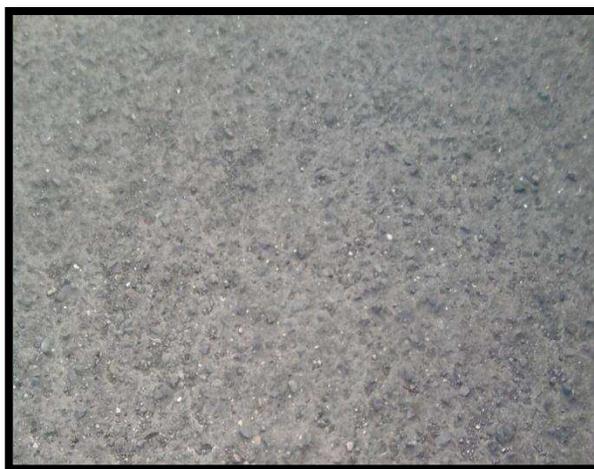
Fotografía 6
DESPRENDIMIENTO DE AGREGADOS.

Desintegración superficial de la carpeta asfáltica como consecuencia de la pérdida de ligante bituminoso y del desprendimiento del agregado pétreo, aumentando la textura del pavimento y exponiendo cada vez más los agregados a la acción del tránsito y clima.

Esta anomalía es indicativa que el ligante se ha endurecido apreciablemente, perdiendo sus propiedades ligante, o bien que la mezcla asfáltica existente es de deficiente calidad, ya sea por un contenido de ligante insuficiente, empleo de agregados sucios o muy absorbentes, como también por deficiencias durante la construcción, especialmente en tratamientos superficiales bituminosos; frecuentemente se presenta como un desprendimiento de agregados en forma de estrías longitudinales, paralelas a la dirección del riego. El desprendimiento puede ser originado también en un proceso de descubrimiento por pérdida de adherencia entre el agregado y el asfalto, cuando actúan agentes agresivos tales como solventes y otros derivados del petróleo, e inclusive, la acción del agua (pluvial).

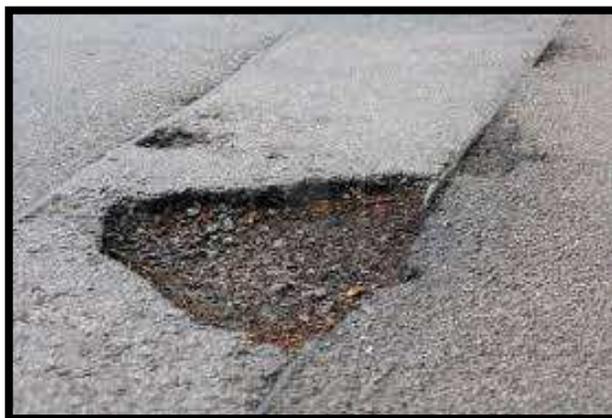
*Fotografía 7
BACHE.*

Descomposición o desintegración la losa de concreto y su remoción en una cierta área, formando una cavidad de bordes irregulares.

Los baches se producen por conjunción de varias causas: fundaciones y capas inferiores inestables; espesores del pavimento estructuralmente insuficientes; defectos constructivos; retención de agua en zonas hundidas y/o fisuradas. La acción abrasiva del tránsito sobre sectores localizados de mayor debilidad del pavimento o sobre áreas en las

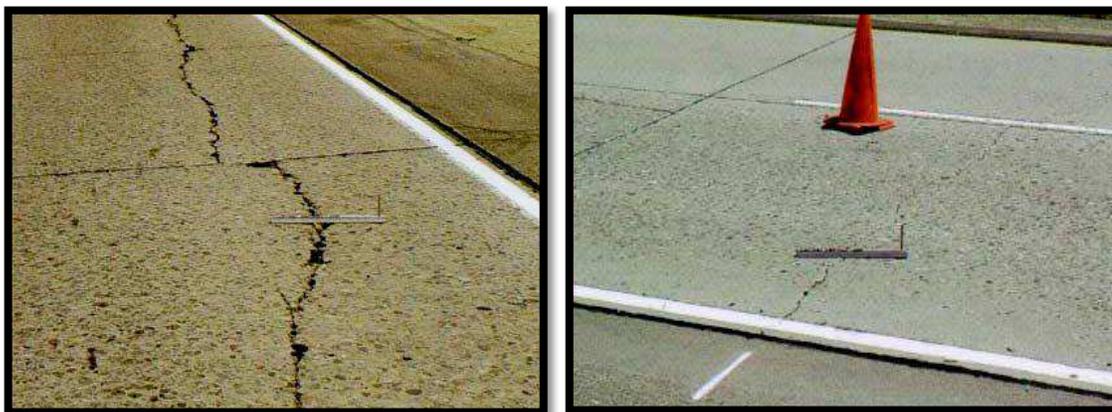
*Fotografía 8 y 9
FISURAS LINEALES.*

Estas fisuras, que dividen la losa en dos o tres pedazos, son causadas usualmente por una combinación de la repetición de las cargas de tránsito y el alabeo por gradiente térmico o de humedad. Las losas divididas en cuatro o más pedazos se contabilizan como *losas divididas*. Comúnmente, las *fisuras* de baja severidad están relacionadas con el alabeo o la fricción y no se consideran daños estructurales importantes. Las *fisuras capilares*, de pocos pies de longitud y que no se propagan en toda la extensión de la losa, se contabilizan como *fisuras de retracción*.

*Fisura Longitudinal (izq); Fisura transversal (der)
Fuente: Manual SIECA*

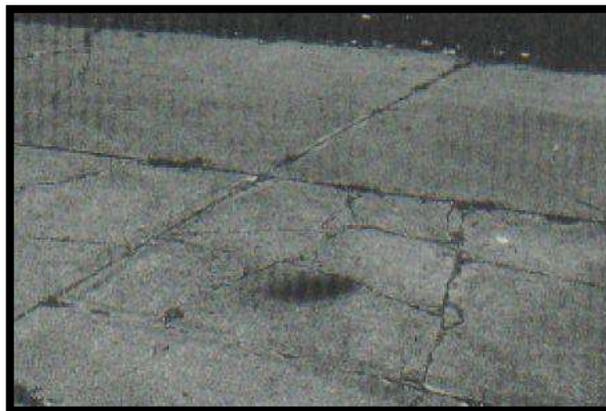
Fotografía 10
LOSA SUBDIVIDIDA.

La losa es *dividida* por grietas en cuatro o más pedazos debido a sobrecarga o a soporte inadecuado. Si todos los pedazos o grietas están contenidos en una *grieta de esquina*, el daño se clasifica como una *grieta de esquina severa*.

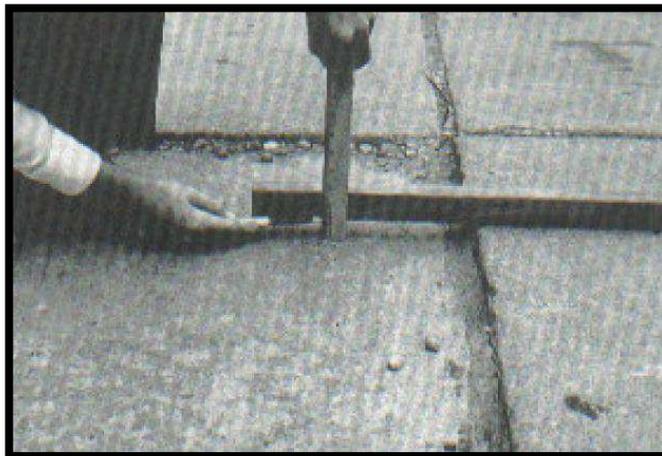
Fotografía 11
ESCALA (DISLOCAMIENTO).

1. Asentamiento debido una fundación blanda.
2. Bombeo o erosión del material debajo de la losa.
3. Alabeo de los bordes de la losa debido a cambios de temperatura o humedad.

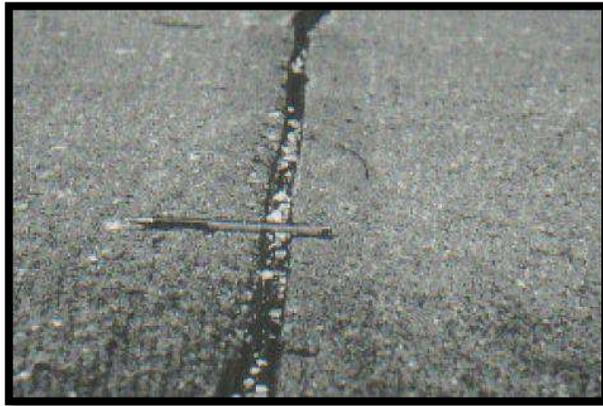
Fotografía 12
DAÑO DEL SELLO DE JUNTA.

1. Desprendimiento del sellante de la junta.
2. Extrusión del sellante.
3. Crecimiento de vegetación.
4. Endurecimiento del material llenante (oxidación).
5. Pérdida de adherencia a los bordes de la losa.
6. Falta o ausencia del sellante en la junta.

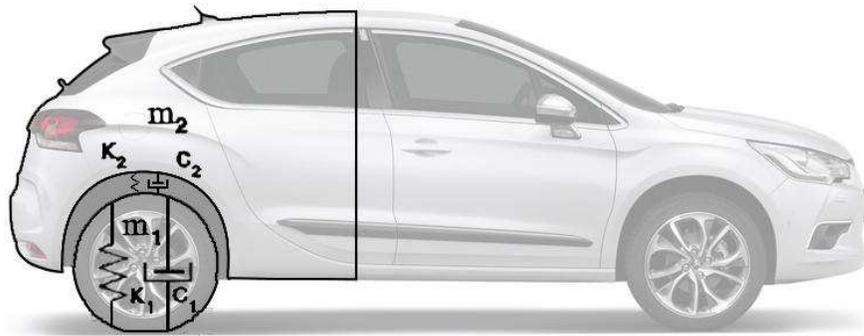
Figura 3.3. Modelo de cuarto de carro, Banco Mundial.

L = Longitud de cálculo del IRI.

C_1 = constante de amortiguación de la suspensión primaria.

C_2 = constante de amortiguación de la suspensión secundaria

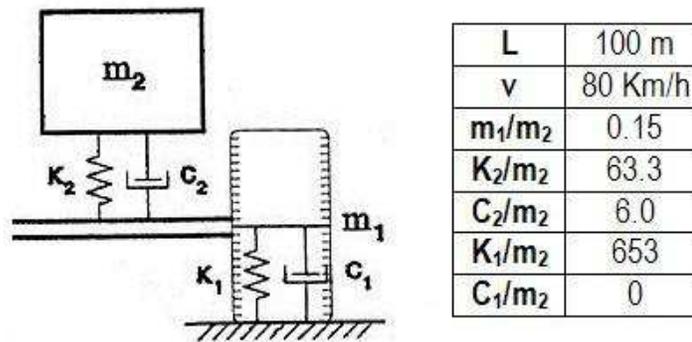
Figura.3.4. Esquema de funcionamiento del modelo y tabla de constantes para su aplicación, Banco Mundial.

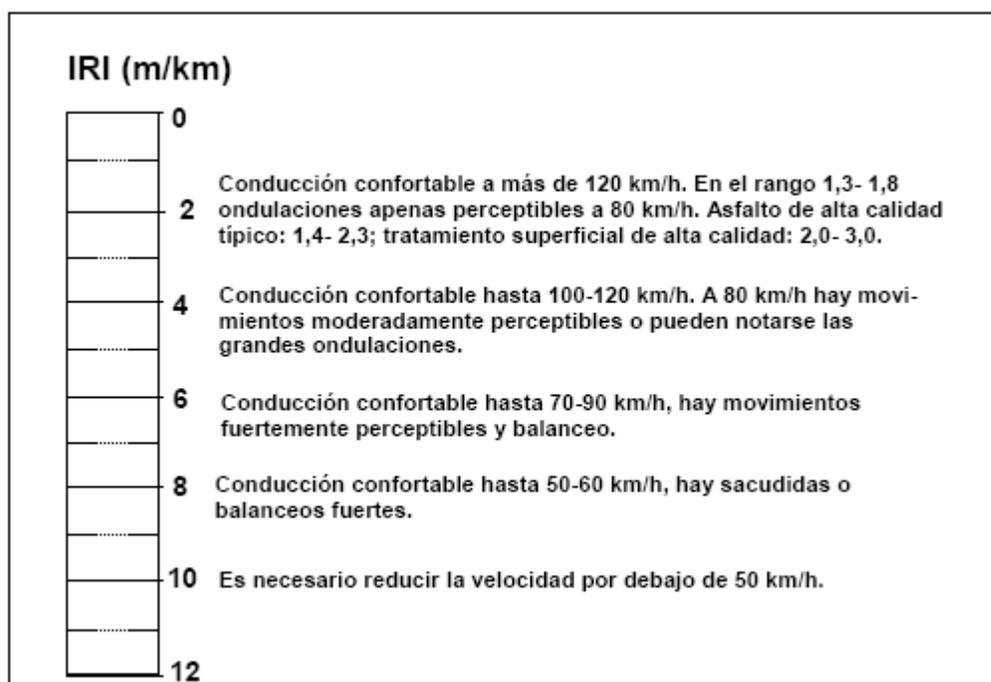
Es importante mencionar que la escala con que se cuantifican los valores de IRI comienza desde cero, para una superficie perfecta y cubre números positivos que crecen en forma proporcional a la rugosidad del perfil. En la siguiente figura se muestran los valores típicos de IRI para rutas con pavimentos bituminosos.

Figura.3.5. Escala estimativa de IRI para capas de rodadura a base de mezcla asfáltica.

- La base de datos presenta ciertas deficiencias debido a que solo reporta cinco tipos de patologías de daños en el inventario.
- Los Índices de Rugosidad para las vías en estudio reflejan que el deterioro aumenta ligeramente a un ritmo constante, presentando los siguientes niveles de aceptación, según lo expuesto en la Figura 3.5:

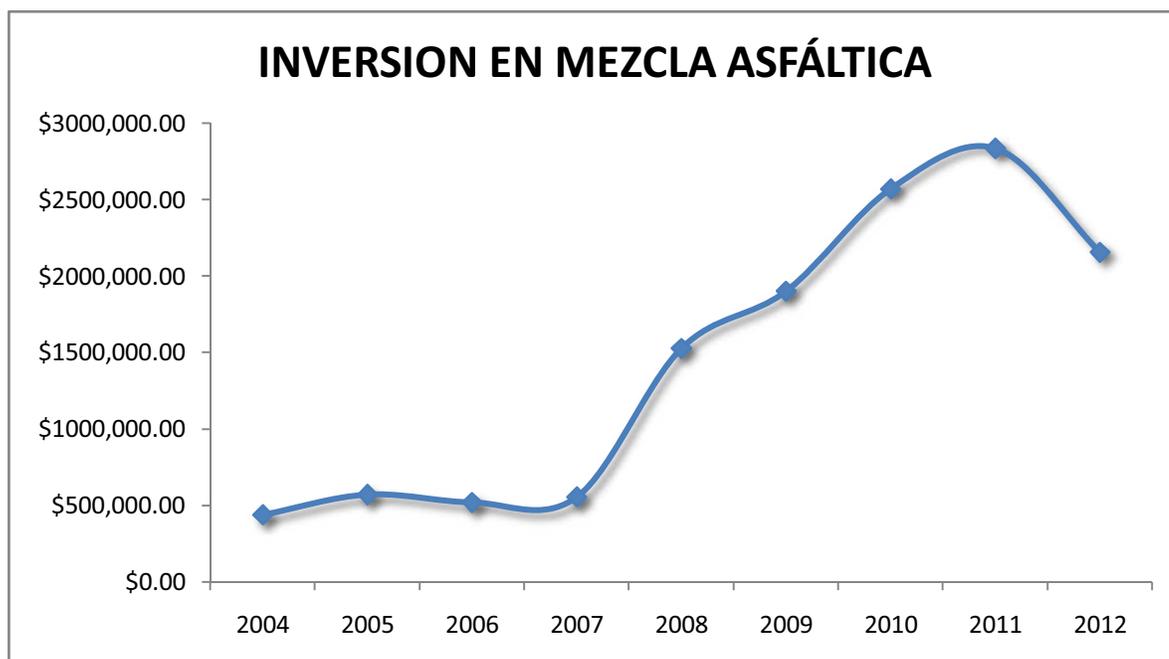
Gráfica 5.1 Inversión de Mezcla Asfáltica para la Carretera Panamericana.

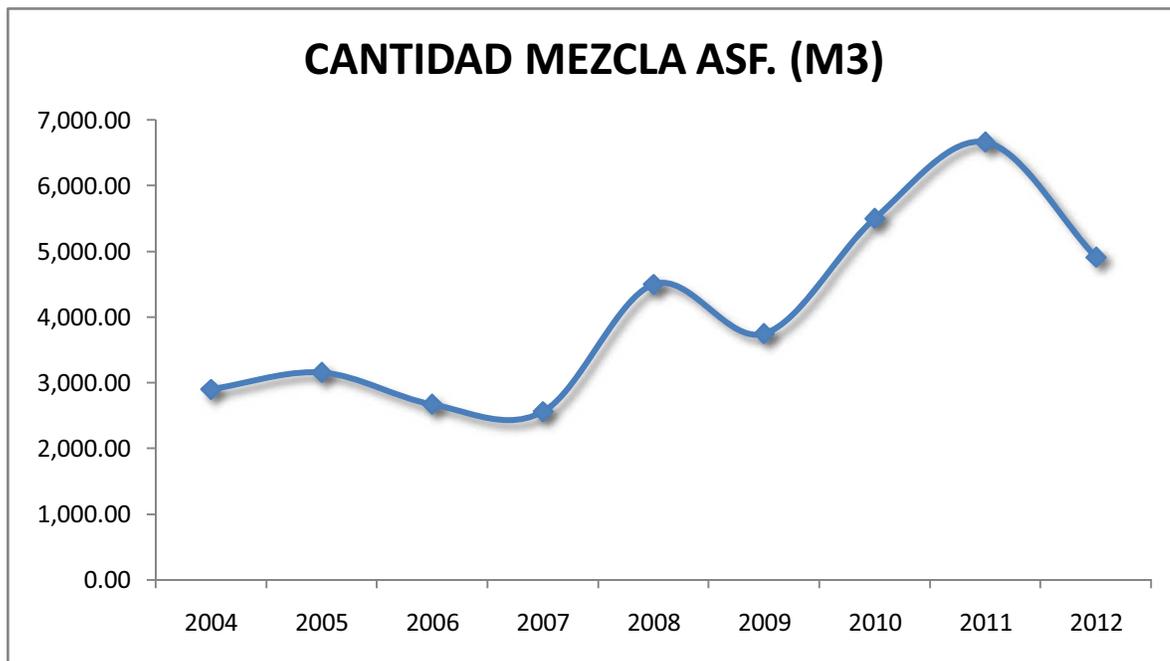
Gráfica 5.2 Cantidad Mezcla Asfáltica para la Carretera Panamericana

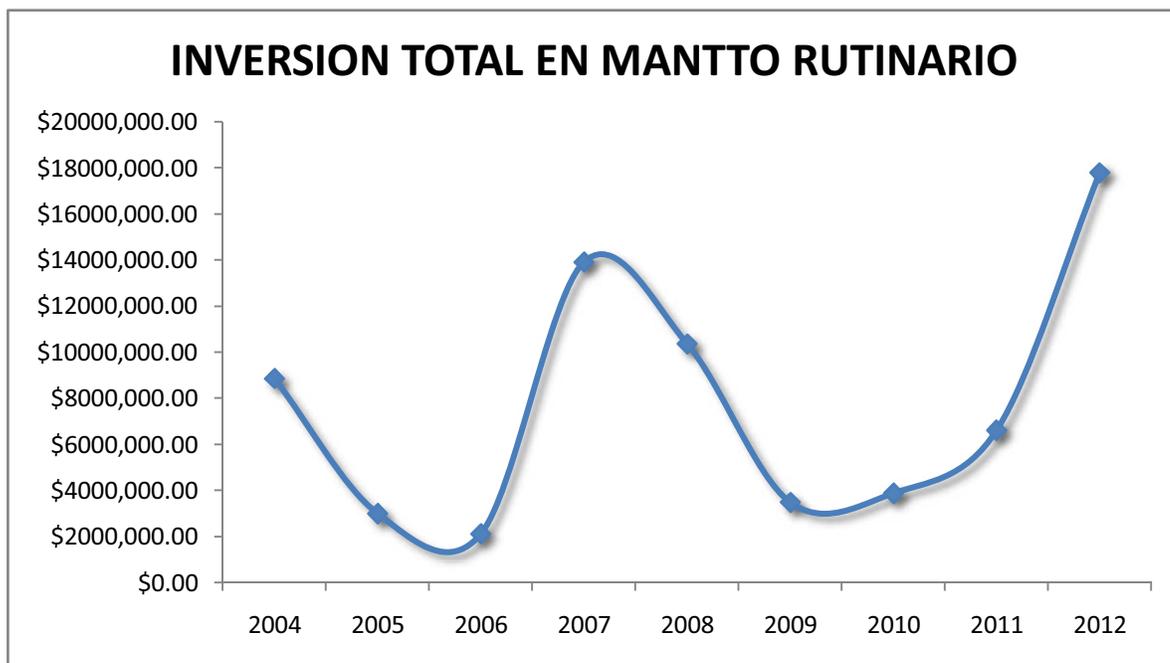
Gráfica 5.3 Inversión Total en Mantenimiento Rutinario – Carretera Panamericana

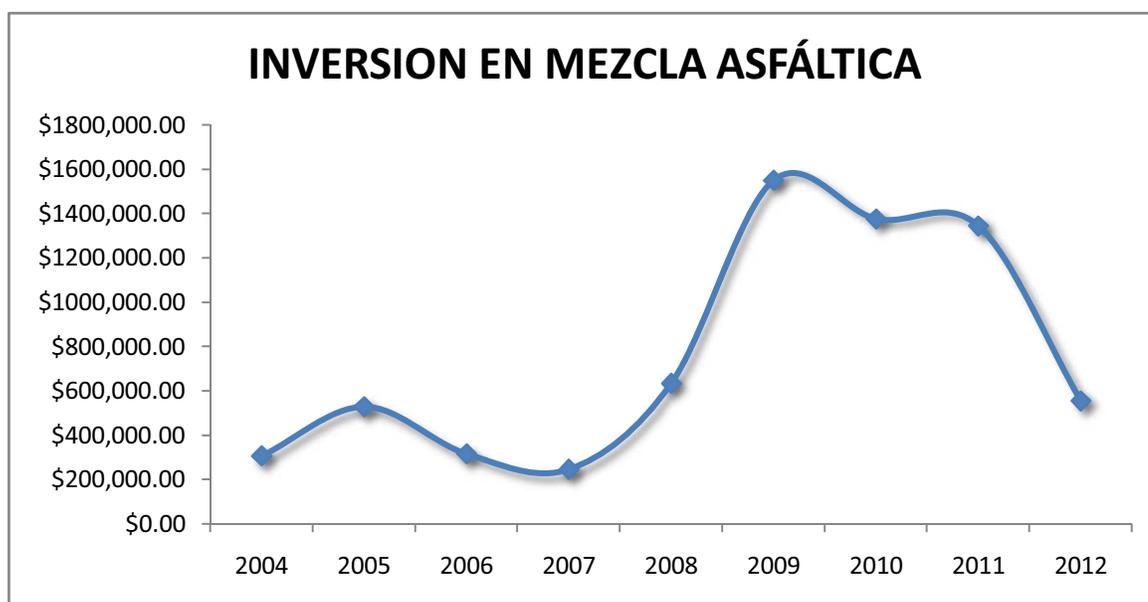
Gráfica 5.4 Inversión de Mezcla Asfáltica para la Carretera Litoral.

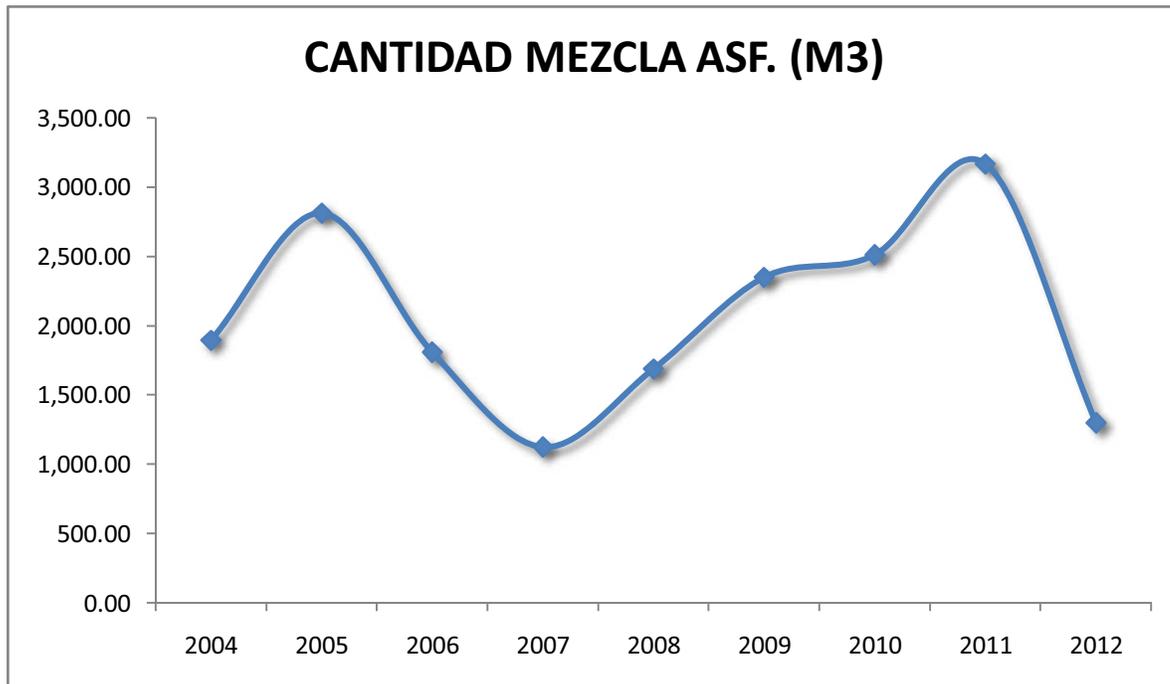
Gráfica 5.5 Cantidad Mezcla Asfáltica para la Carretera Litoral

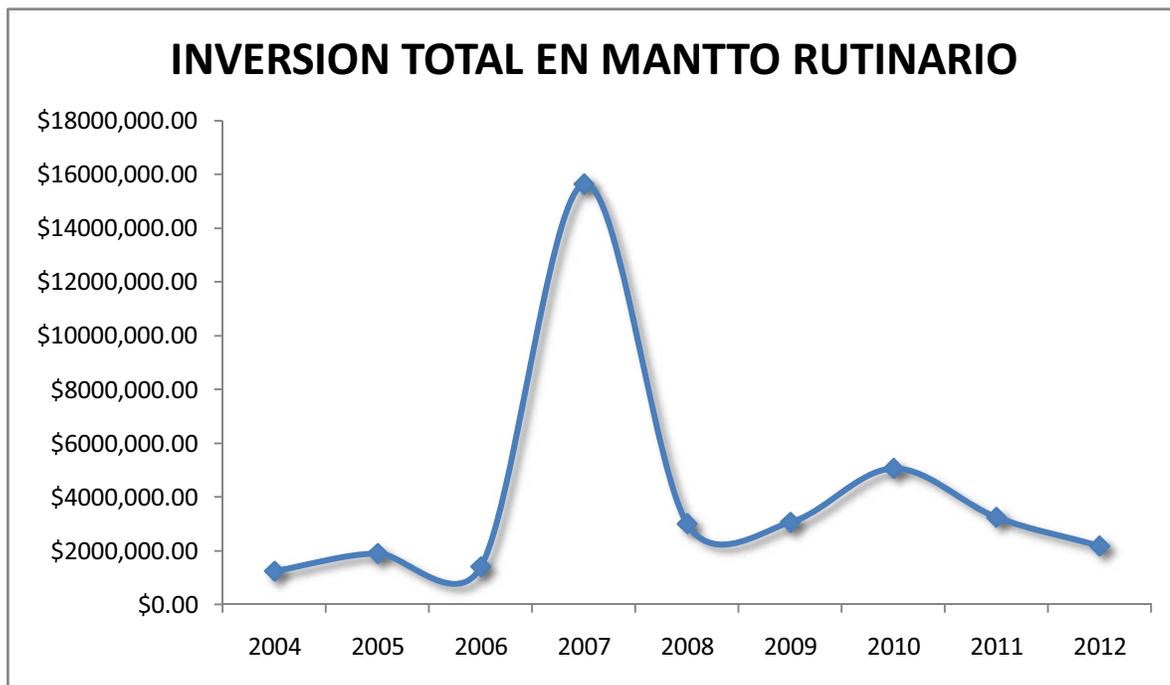
Gráfica 5.6 Inversión Total en Mantenimiento Rutinario – Carretera Litoral

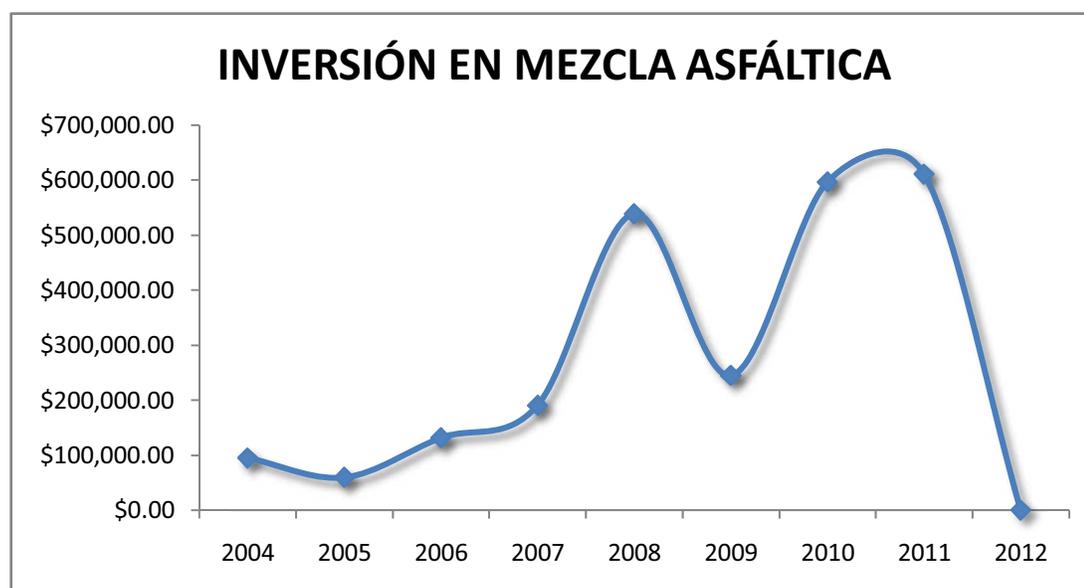
Gráfica 5.7 Inversión de Mezcla Asfáltica para la Carretera Longitudinal del Norte

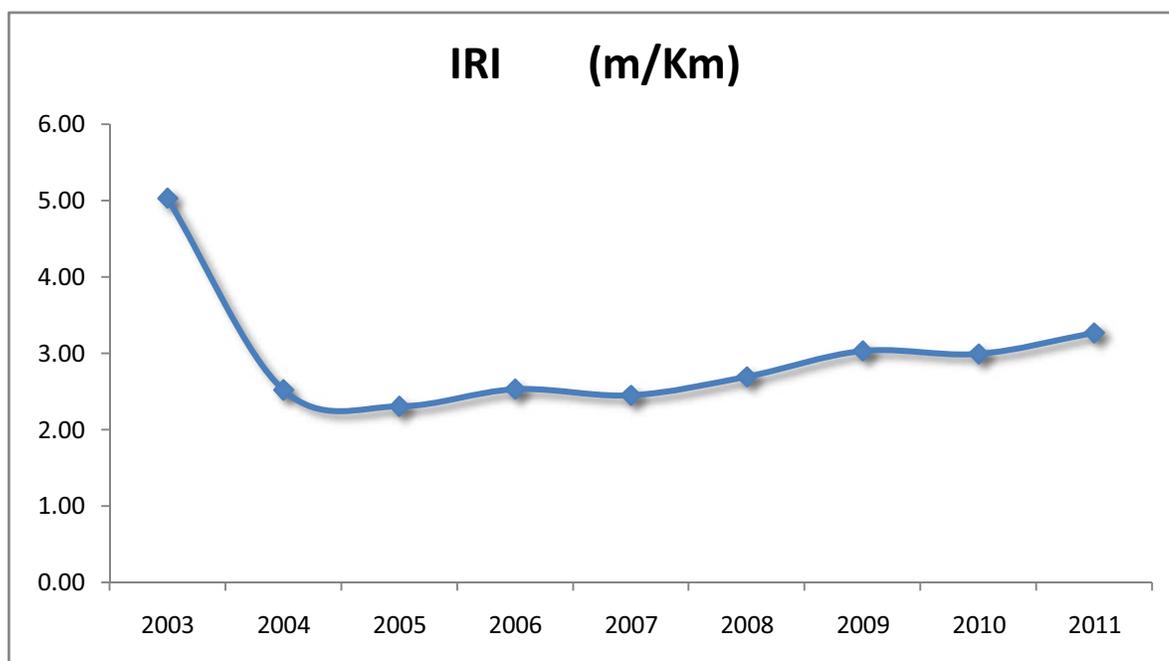
Gráfica 5.10 Valores de IRI promedio para cada año de estudio – Carretera Panamericana

La gráfica muestra un dato elevado para el año 2003, sin embargo, para los años subsecuentes puede apreciarse una normalización de los datos reportados, mostrando una ligera tendencia a aumentar conforme pasan los años. Estos pequeños incrementos indican una buena rugosidad, vale mencionar, que esta vía está sujeta a grandes demandas de tránsito por ser uno de los principales corredores del país. Estos valores de Índice de Rugosidad Internacional, a pesar de tener valores aceptables, no son sinónimo de una buena condición de pavimento; esto quiere decir que aunque un pavimento tenga un IRI con valor inferior a 3.0 no quiere decir necesariamente que no posea daños como

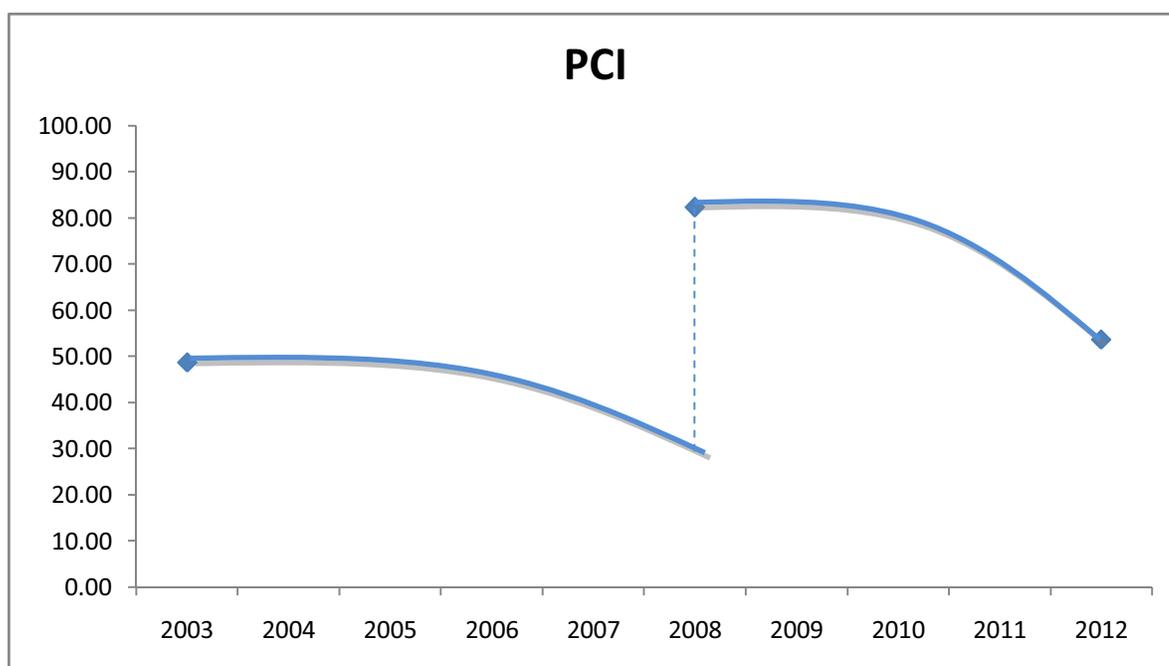
Gráfica 5.11 Valores Del Índice De Condición De Pavimento – Carretera Panamericana

AÑO	PCI
2003	49
2008	82
2012	54

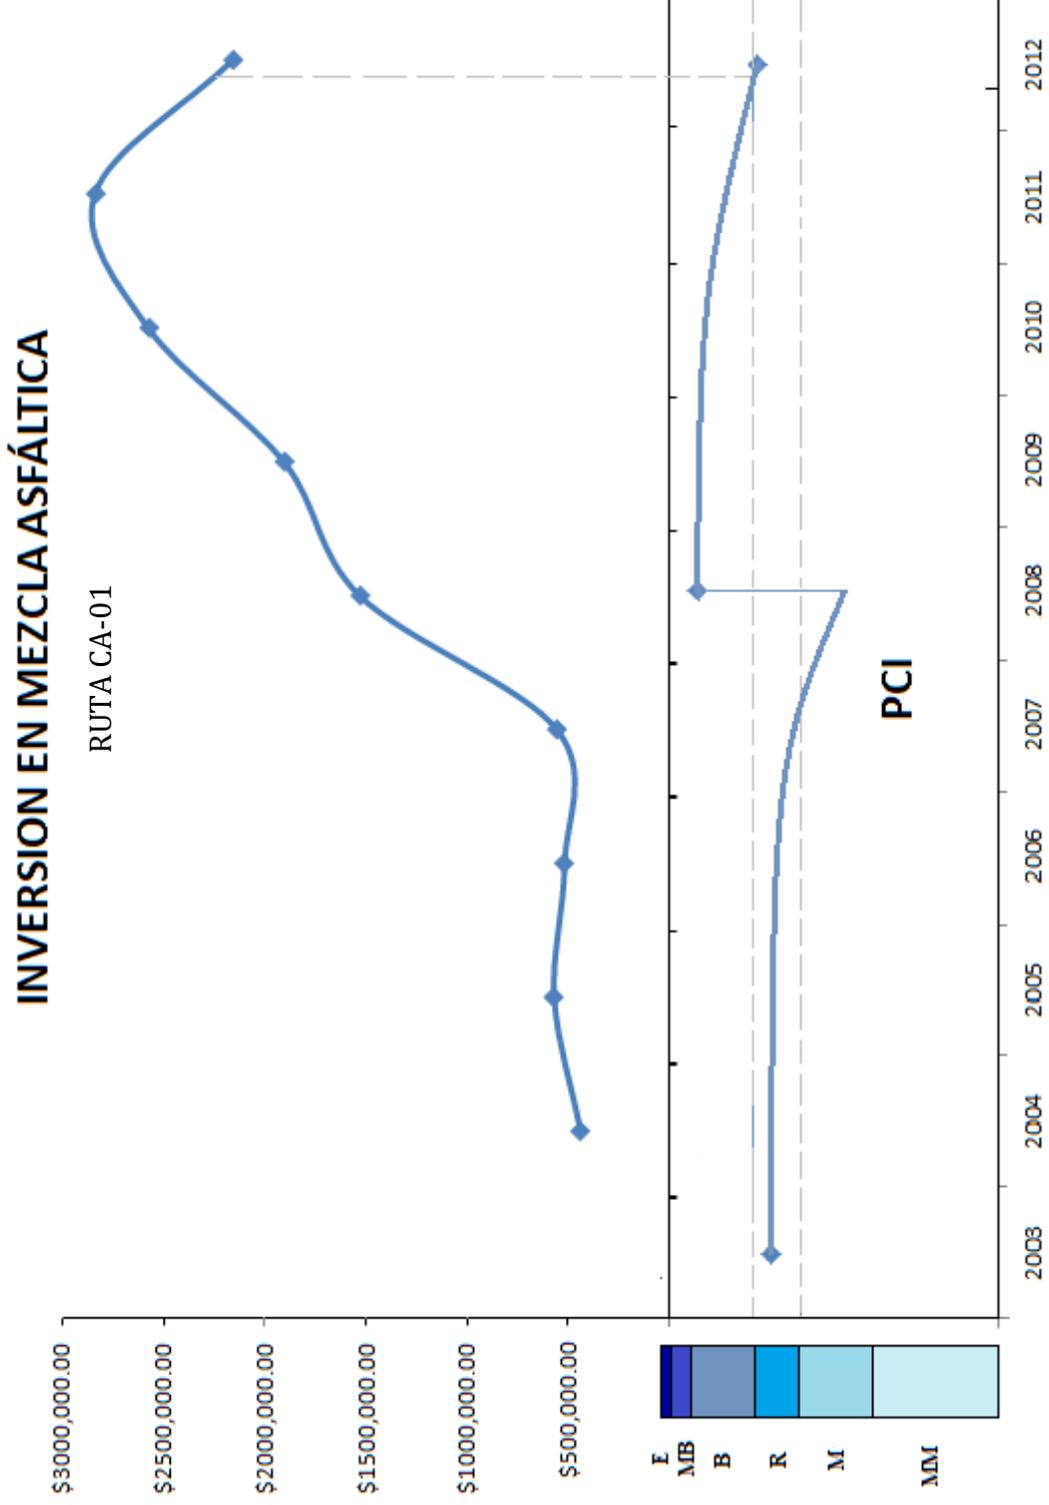
Gráfica 5.12 Inversión Total y curva de tendencia para PCI – Carretera Panamericana

Para la Carretera Panamericana se obtuvo que el PCI de 82 correspondiente al año 2008 es el más elevado para esta serie, partiendo de esto se asume que es el punto de partida de la curva hasta llegar a un PCI de 54 para el año 2012. Entonces para este tramo vamos a asumir que la curva más aproximada está dada por la función:

Válido solamente para el período comprendido entre 2008-2012, porque la continuidad de dicha curva solo puede garantizarse para dicho rango de tiempo. Como puede observarse en un lapso de 4 años el PCI decayó en un 28%, lo cual es bastante acelerado evidentemente, lo que quiere decir que si aplicara esta misma tendencia a los valores 2003 y 2008 se obtiene que en 5 años el PCI pasara de tener un valor de 49 a 6; esto es lógico desde el punto de vista que el deterioro aumenta aceleradamente con respecto al tiempo, sin embargo es de poca credibilidad suponer que la vía alcanzó un Índice de Condición de 6.

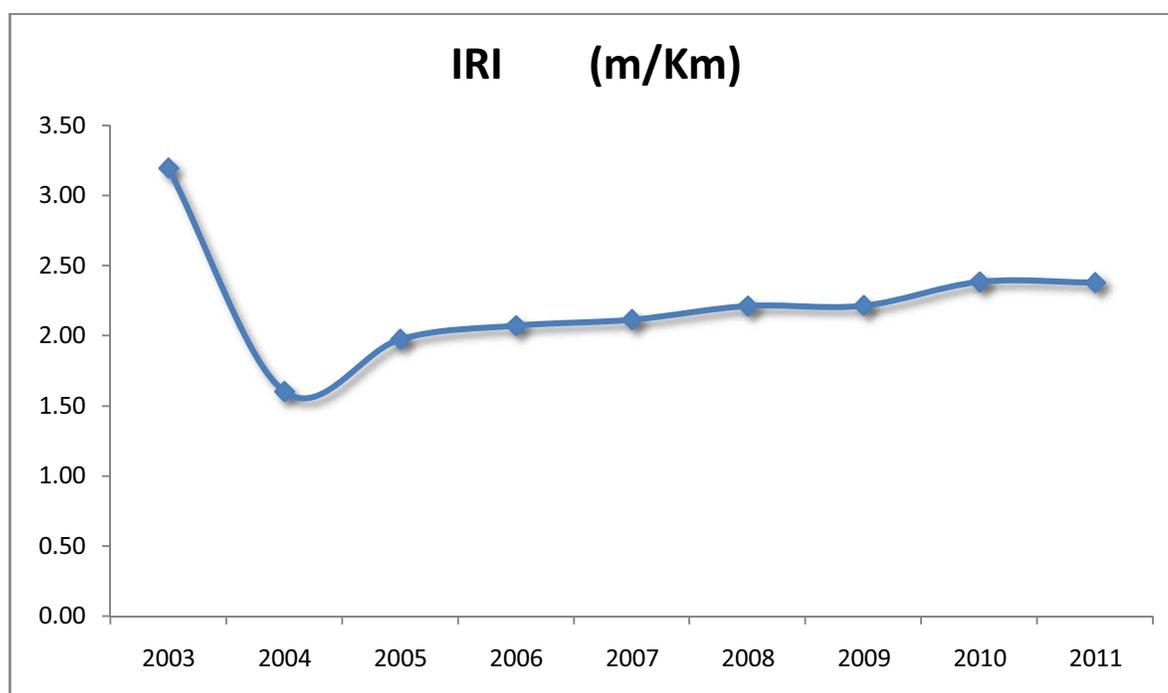
Gráfica 5.13 Valores de IRI promedio para cada año de estudio – Carretera Litoral

Los datos de IRI mostrados en esta gráfica muestran una tendencia similar a los de la Carretera Panamericana. Sin embargo, en las Curvas de Inversión para ambas carreteras se observa que se han destinado mayor cantidad de recursos económicos para la CA01.

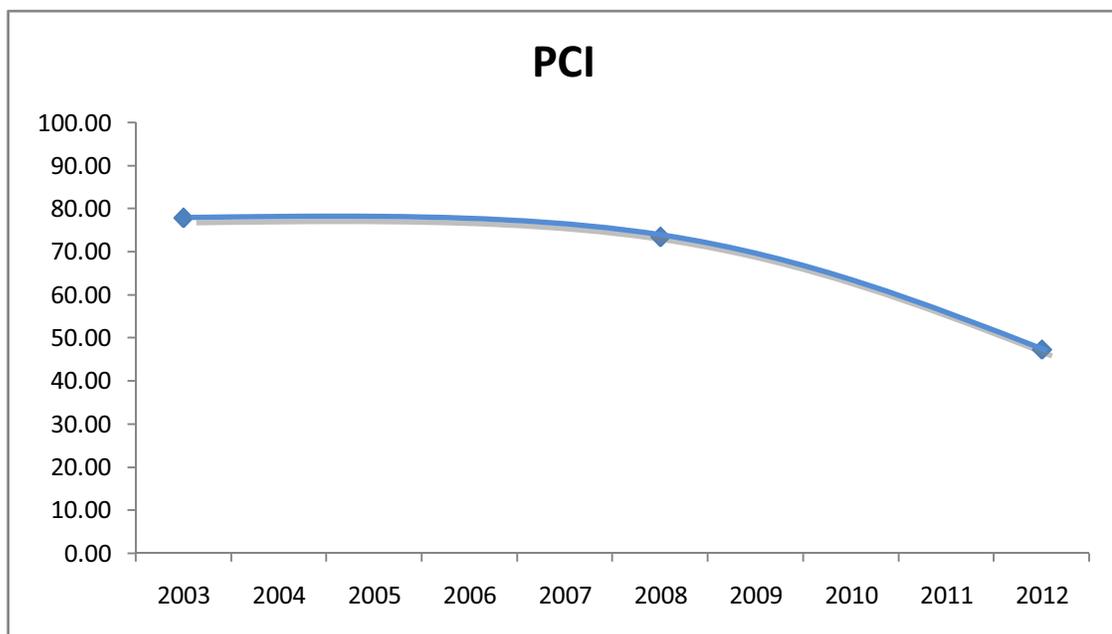
Gráfica 5.14 Valores Del Índice De Condición De Pavimento – Carretera Litoral.

AÑO	PCI
2003	78
2008	73
2012	47

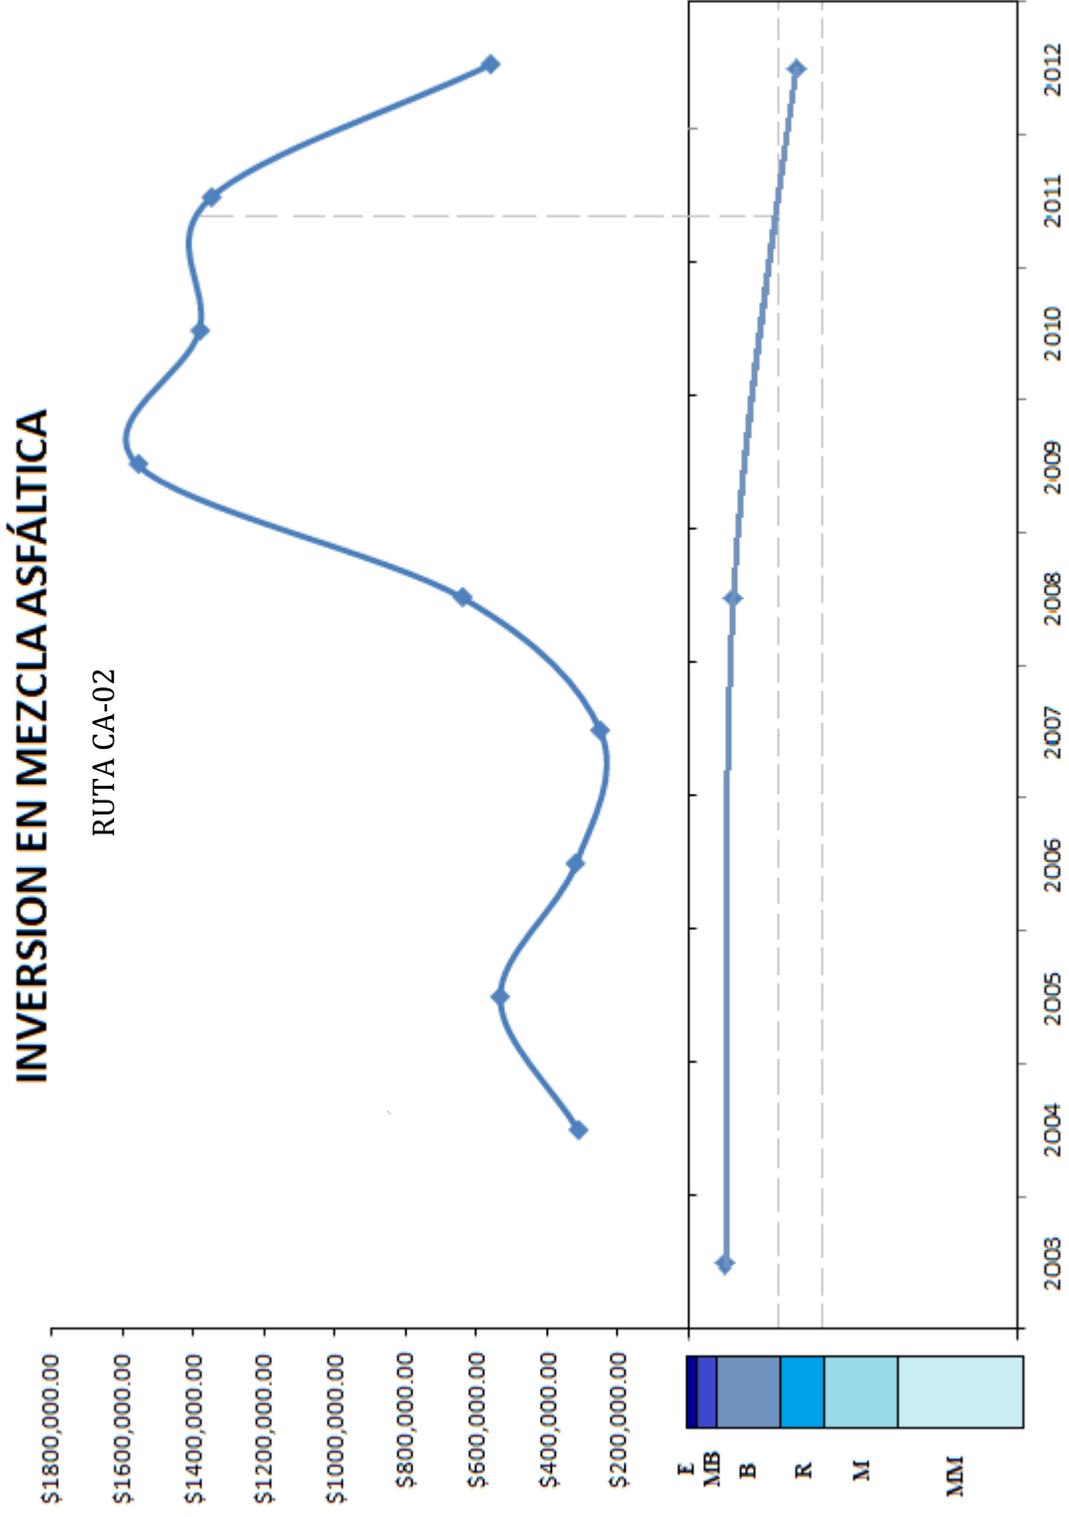
Gráfica 5.15 Inversión Total y curva de tendencia para PCI – Carretera Litoral

Para la Carretera del Litoral puede observarse que los Índices de Condición decaen, asemejando la tendencia de una parábola que se ajusta a la tendencia de una Curva de Ciclo de Vida para Pavimentos; sin embargo, debido a que solo se cuenta con una serie de tres datos no puede asegurarse que dicha gráfica corresponda a una sola cresta.
