**“ELABORACIÓN DE LAS CURVAS DE CICLO DE VIDA
DE LAS CARRETERAS CA-1, CA-2 Y CA-3”**

**PRESENTADO POR:
CARLOS GODOFREDO BARDALES AGUILERA
GEMA IVONNE CHENG GUERRA**

**PARA OPTAR AL TÍTULO DE:
INGENIERO CIVIL**

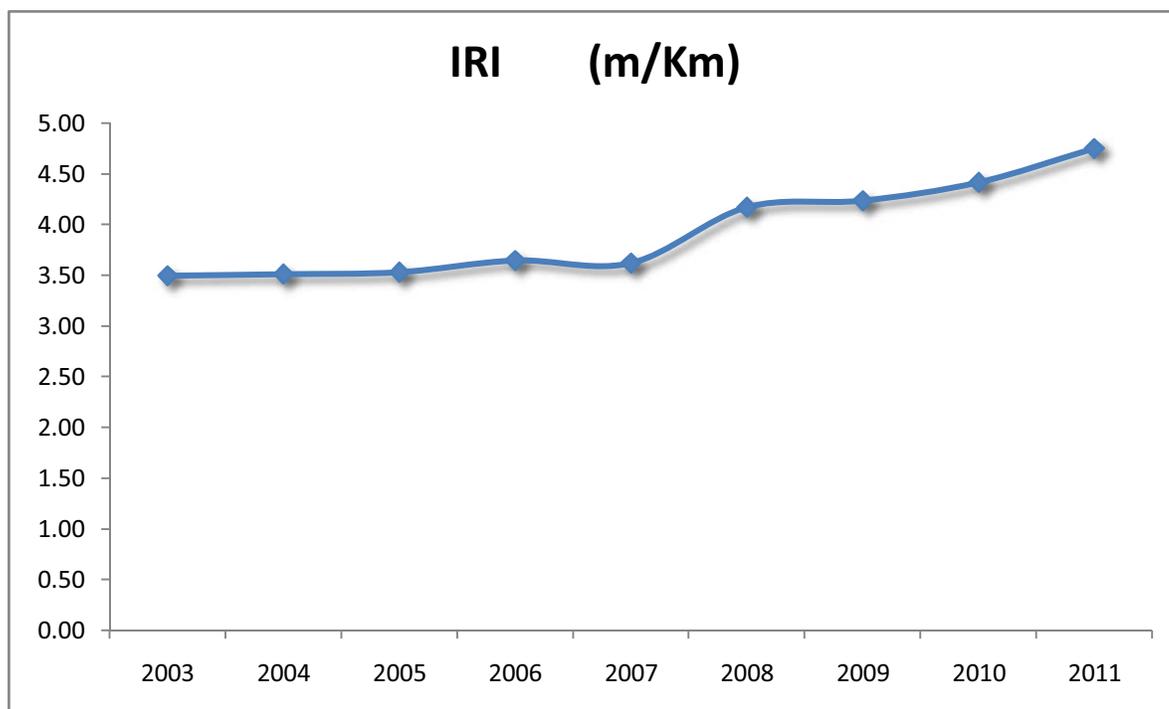
Gráfica 5.16 Valores de IRI promedio para cada año de estudio – Carretera Longitudinal del Norte

Esta gráfica presenta la misma tendencia que las gráficas de las dos carreteras anteriores, con la peculiaridad que no presenta el dato disperso correspondiente para el año 2003, esto tal vez se debe a que la carretera no presenta gran cantidad de singularidades, a la calibración del equipo utilizado para la medición o al personal que realizó la medición.

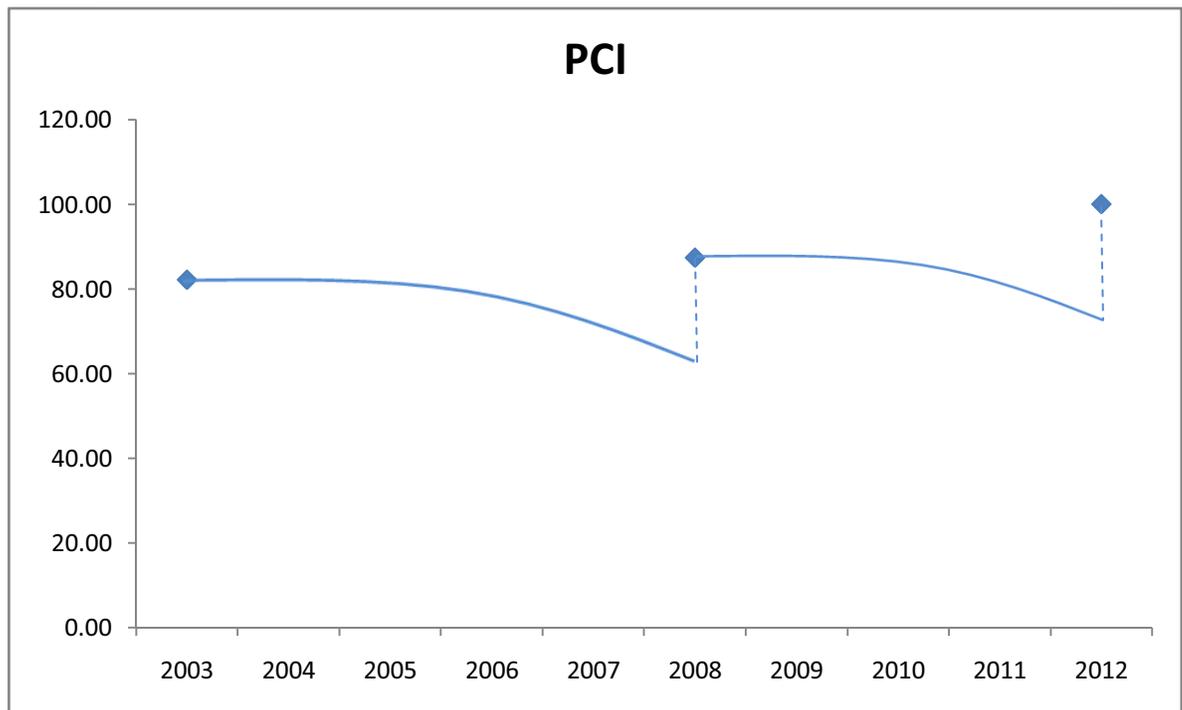
Gráfica 5.17 Valores Del Índice De Condición De Pavimento – Carretera Longitudinal del Norte.

AÑO	PCI
2003	82
2008	87
2012	100.00

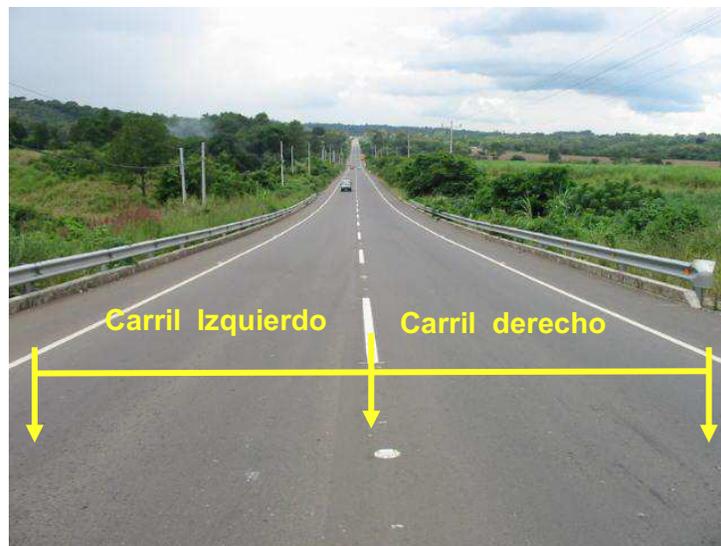
Ancho de carril en carreteras de dos carriles

- **Ancho del carril (m):** equivale a la longitud en metros entre el centro de la calzada hasta el borde del pavimento (sin hombros) para calzadas de dos carriles, o en su defecto entre líneas de separación de carriles. Si no existen demarcaciones de circulación, tomar ancho de calzada y dividirlo en líneas de circulación. Se define también el tipo de superficie, siendo en concreto asfáltico o concreto hidráulico.

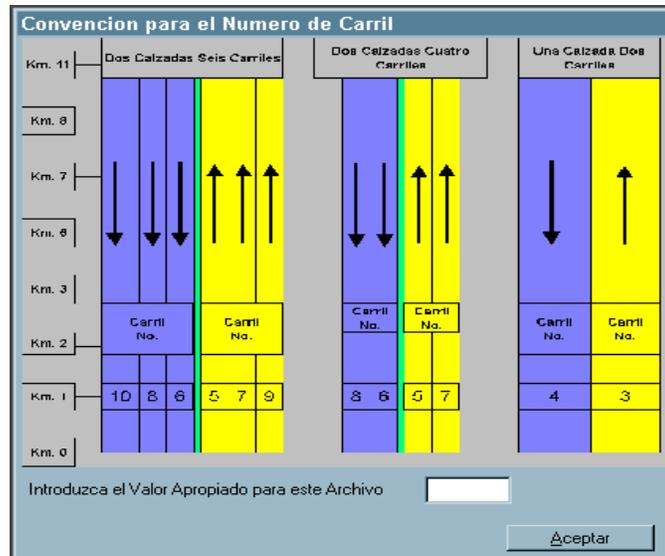
Convención para el número de carril.

Número de carril: es un código internacional numérico que representa la asignación de los carriles según el tipo de vía (una calzada y dos carriles, dos calzadas con cuatro carriles, etc.). Ver a continuación figura detalles de la interpretación de éste código:

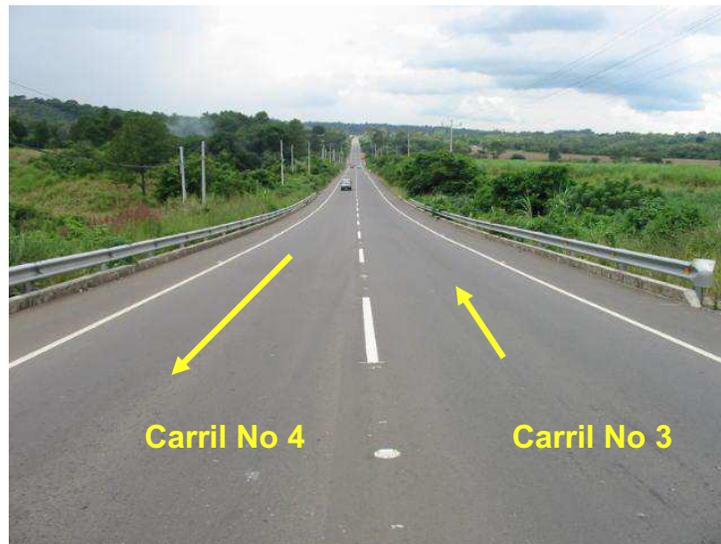
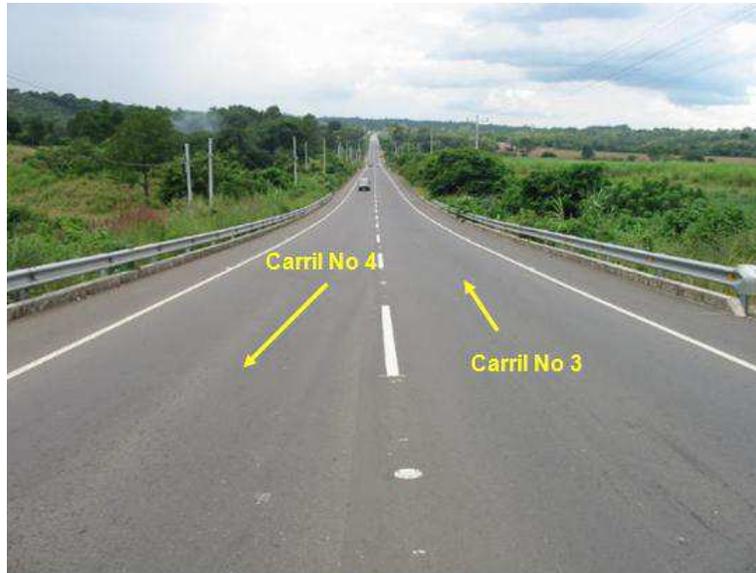
Código para carretera de dos carriles

Si el inventario se realiza en el sentido del carril No. 3 indica que se está hablando de una carretera de 2 carriles y que el levantamiento es en el sentido ascendente del kilometraje.

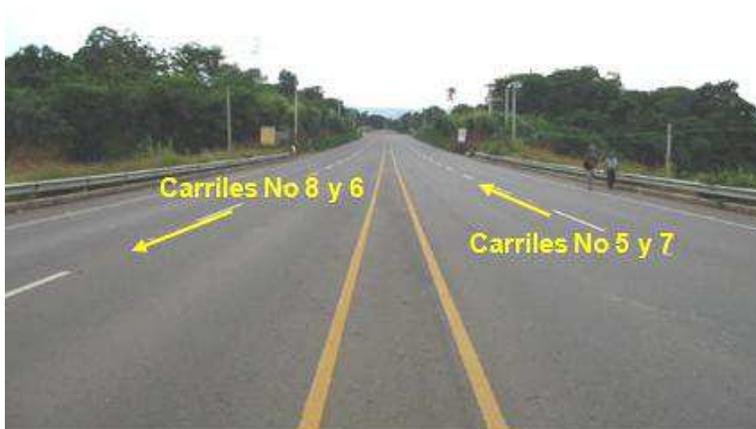
Código para carretera de cuatro carriles

Si el inventario se realiza en el sentido del carril No. 7, indica que se esta hablando de dos carriles en el sentido ascendente del kilometraje. Si el inventario se realiza en el sentido del carril No. 8 indica que se esta hablando de dos carriles en el sentido descendente del kilometraje.

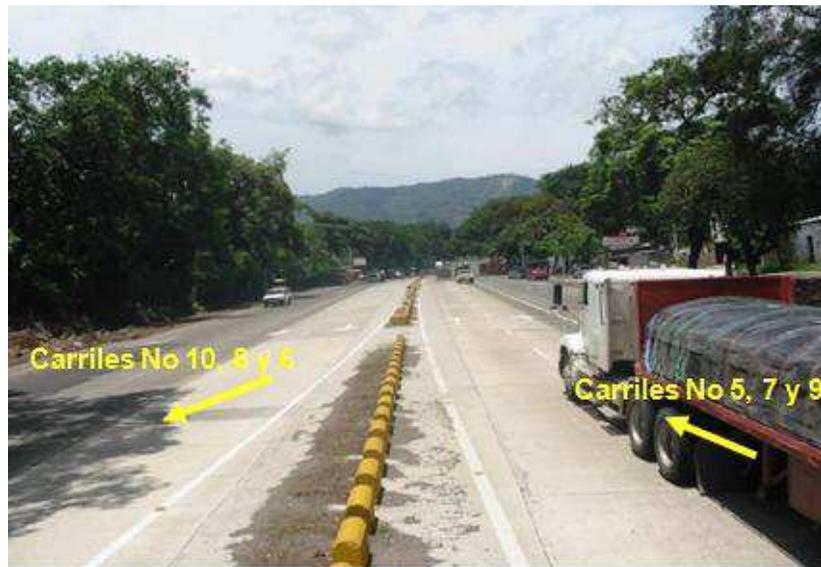
Código para carretera de seis carriles

Si el inventario se realiza en el sentido del carril No. 9, indica que se está hablando de tres carriles en el sentido ascendente del kilometraje. Si el inventario se realiza en el sentido del carril No. 10 indica que se está hablando de tres carriles en el sentido descendente del kilometraje.

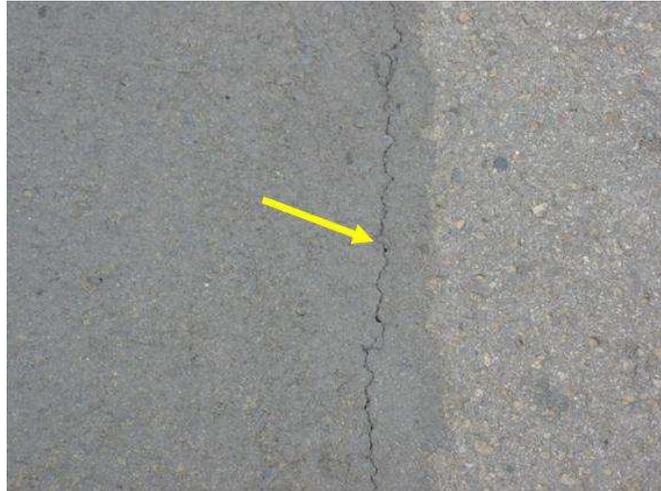
Fisuras: involucra todas las fisuras tanto longitudinales, como transversales. No define grado de severidad.

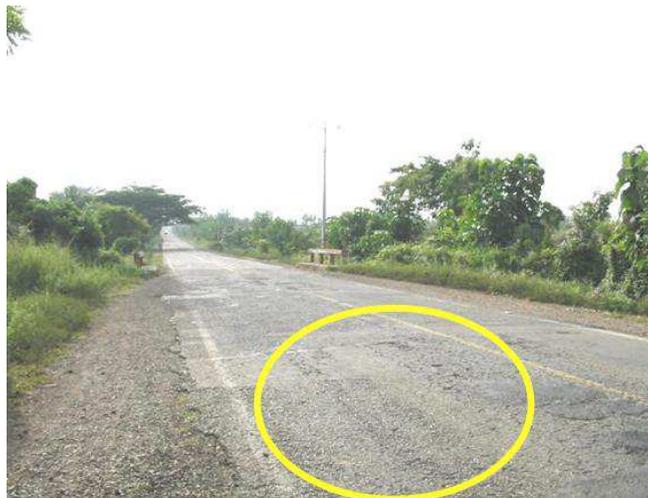
Pérdida de agregados: desprendimiento de agregados de la mezcla asfáltica superficial. No se define grado de severidad.

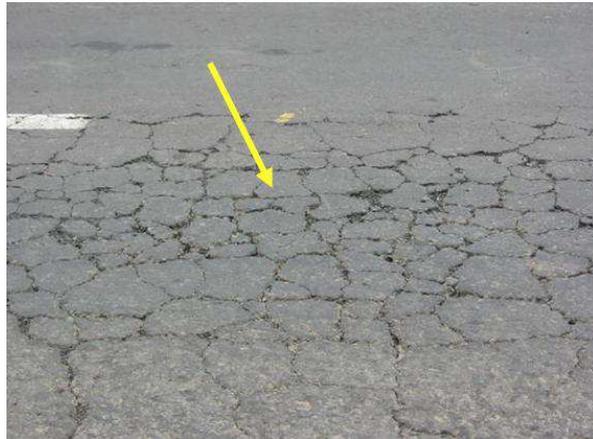
Piel de cocodrilo: son fisuras interconectadas en diferentes etapas de desarrollo, formando piezas angulosas. Se define grado de severidad en medio, alto y muy alto.

Se define como piel de cocodrilo medio cuando las fisuras abiertas están interconectadas, formando piezas. El grado alto indica las fisuras más abiertas, y no hay movimiento entre piezas ante el tránsito. Mientras que el grado de severidad muy alto indica que existe movimiento entre las piezas y además presenta bombeo de finos, con pérdida de esquinas.

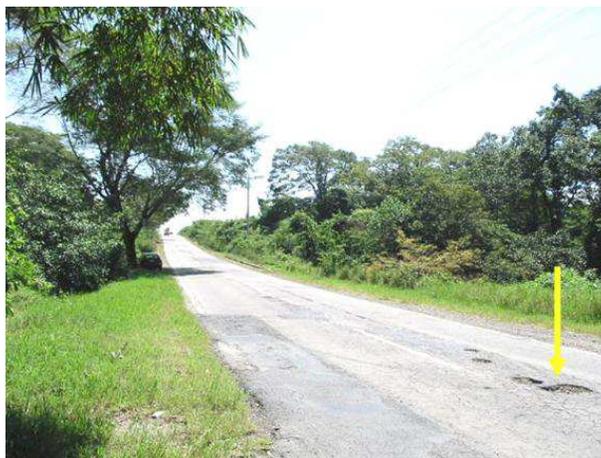
Huecos: Es la desintegración total del pavimento generando una oquedad de diferentes tamaños en la superficie.

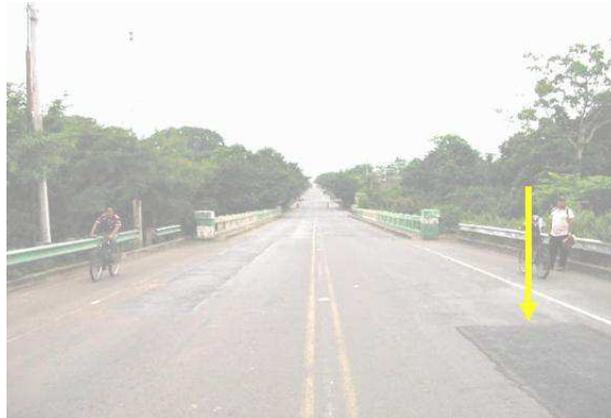
Bacheo: Se define como las reparaciones realizadas sobre un hueco u otro daño.

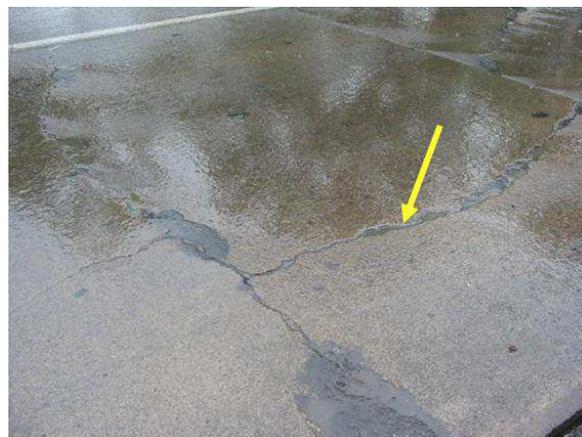
Fisuras: involucra todas las fisuras, longitudinales, diagonales y transversales. No define grado de severidad.

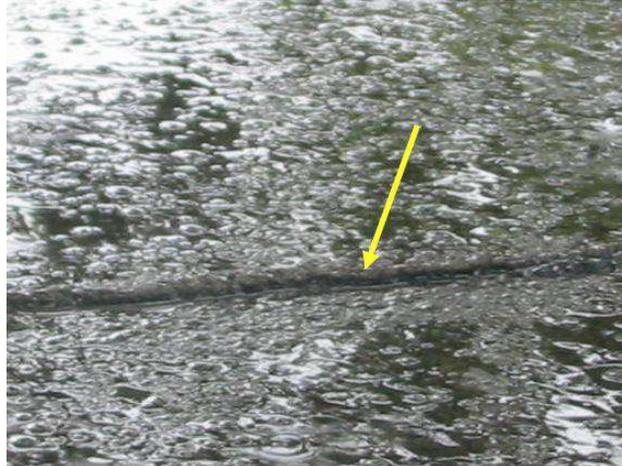
Deficiencia en sello de juntas: Falta de sello, permitiendo el ingreso de agua o materiales a través de las juntas. No se define grado de severidad.
