UNIVERSIDAD DE EL SALVADOR
FACULTAD DE INGENIERIA Y ARQUITECTURA
ESCUELA DE ARQUITECTURA

Propuesta de Intervención Urbana en la Plaza Roque Dalton y en el Mercado municipal del Barrio San Miguelito, San Salvador

ARQUITECTO

CIUDAD UNIVERSITARIA, FEBRERO DE 2014

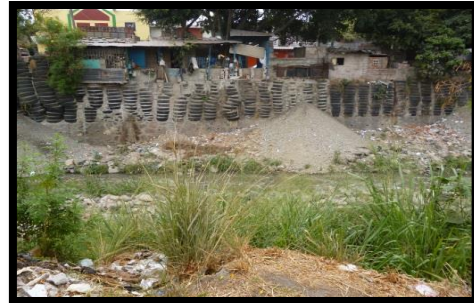
IMG.12 Vulnerabilidad en el arenal Tutunichapa

El Arenal Tutunichapa representa la más grande vulnerabilidad natural en la zona; por desbordamiento, que ya ha ocasionado inundaciones en años pasados, específicamente en el área del Mercado Municipal del barrio San Miguelito, donde afectó el parqueo, poniendo en peligro la vida y seguridad de las personas.

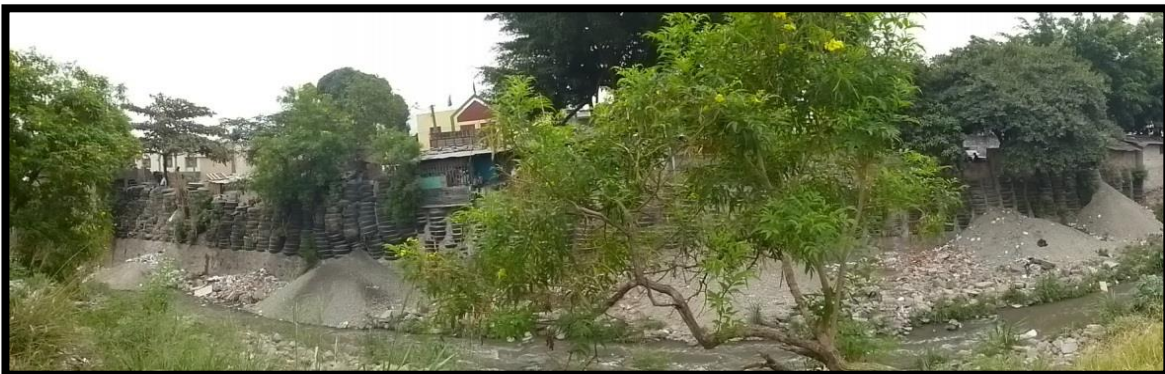
IMG.13 Vista general del Arenal Tutunichapa

El principal foco de infección que sufre la población del barrio San Miguelito se tiene en la zona de la quebrada aledaña al Mercado Municipal del Barrio San Miguelito, conocida como Arenal Tutunichapa, la cual está contaminada, debido a que muchos depositan basura en ella. Esto genera propagación de enfermedades, mal olor, contaminación visual, dando como resultado un completo deterioro de la calidad ambiental en la zona. Todo esto se empeora, ya que, el basurero del mercado se encuentra ubicado en las orillas del arenal, contribuyendo más a la contaminación ambiental.

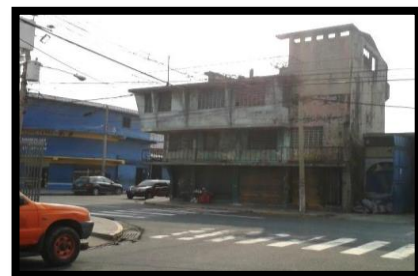
IMG.17 Edificaciones deterioradas en las cercanías del mercado San Miguelito

También es importante mencionar que algunas edificaciones en el sector se encuentran deterioradas pues no se les ha dado el tratamiento necesario para su restauración o mantenimiento, dañando la imagen urbana.

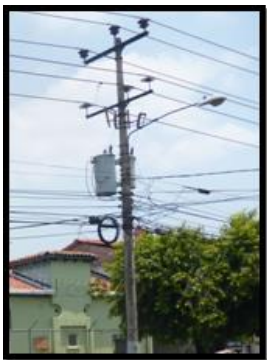
IMG.24 Poste de energía eléctrica sobre 29 Calle Pte.

Infraestructura del servicio de Energía Eléctrica:

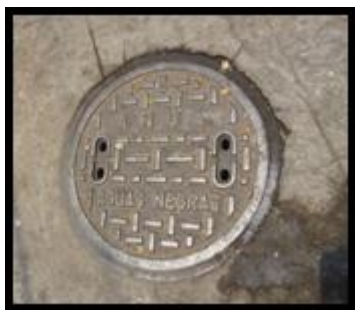
IMG.26 Pozo de Aguas Negras sobre la 2da Av. Nte.

Infraestructura del servicio de Aguas Negras:

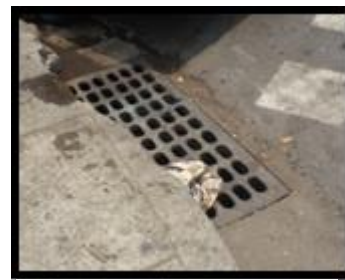
IMG.27 Tragante de Aguas Lluvias sobre la 2da Av. Nte.

La evacuación de estas aguas se desarrolla a través de tragantes, que conducen a un sistema de alcantarillas, separadas de las aguas negras.

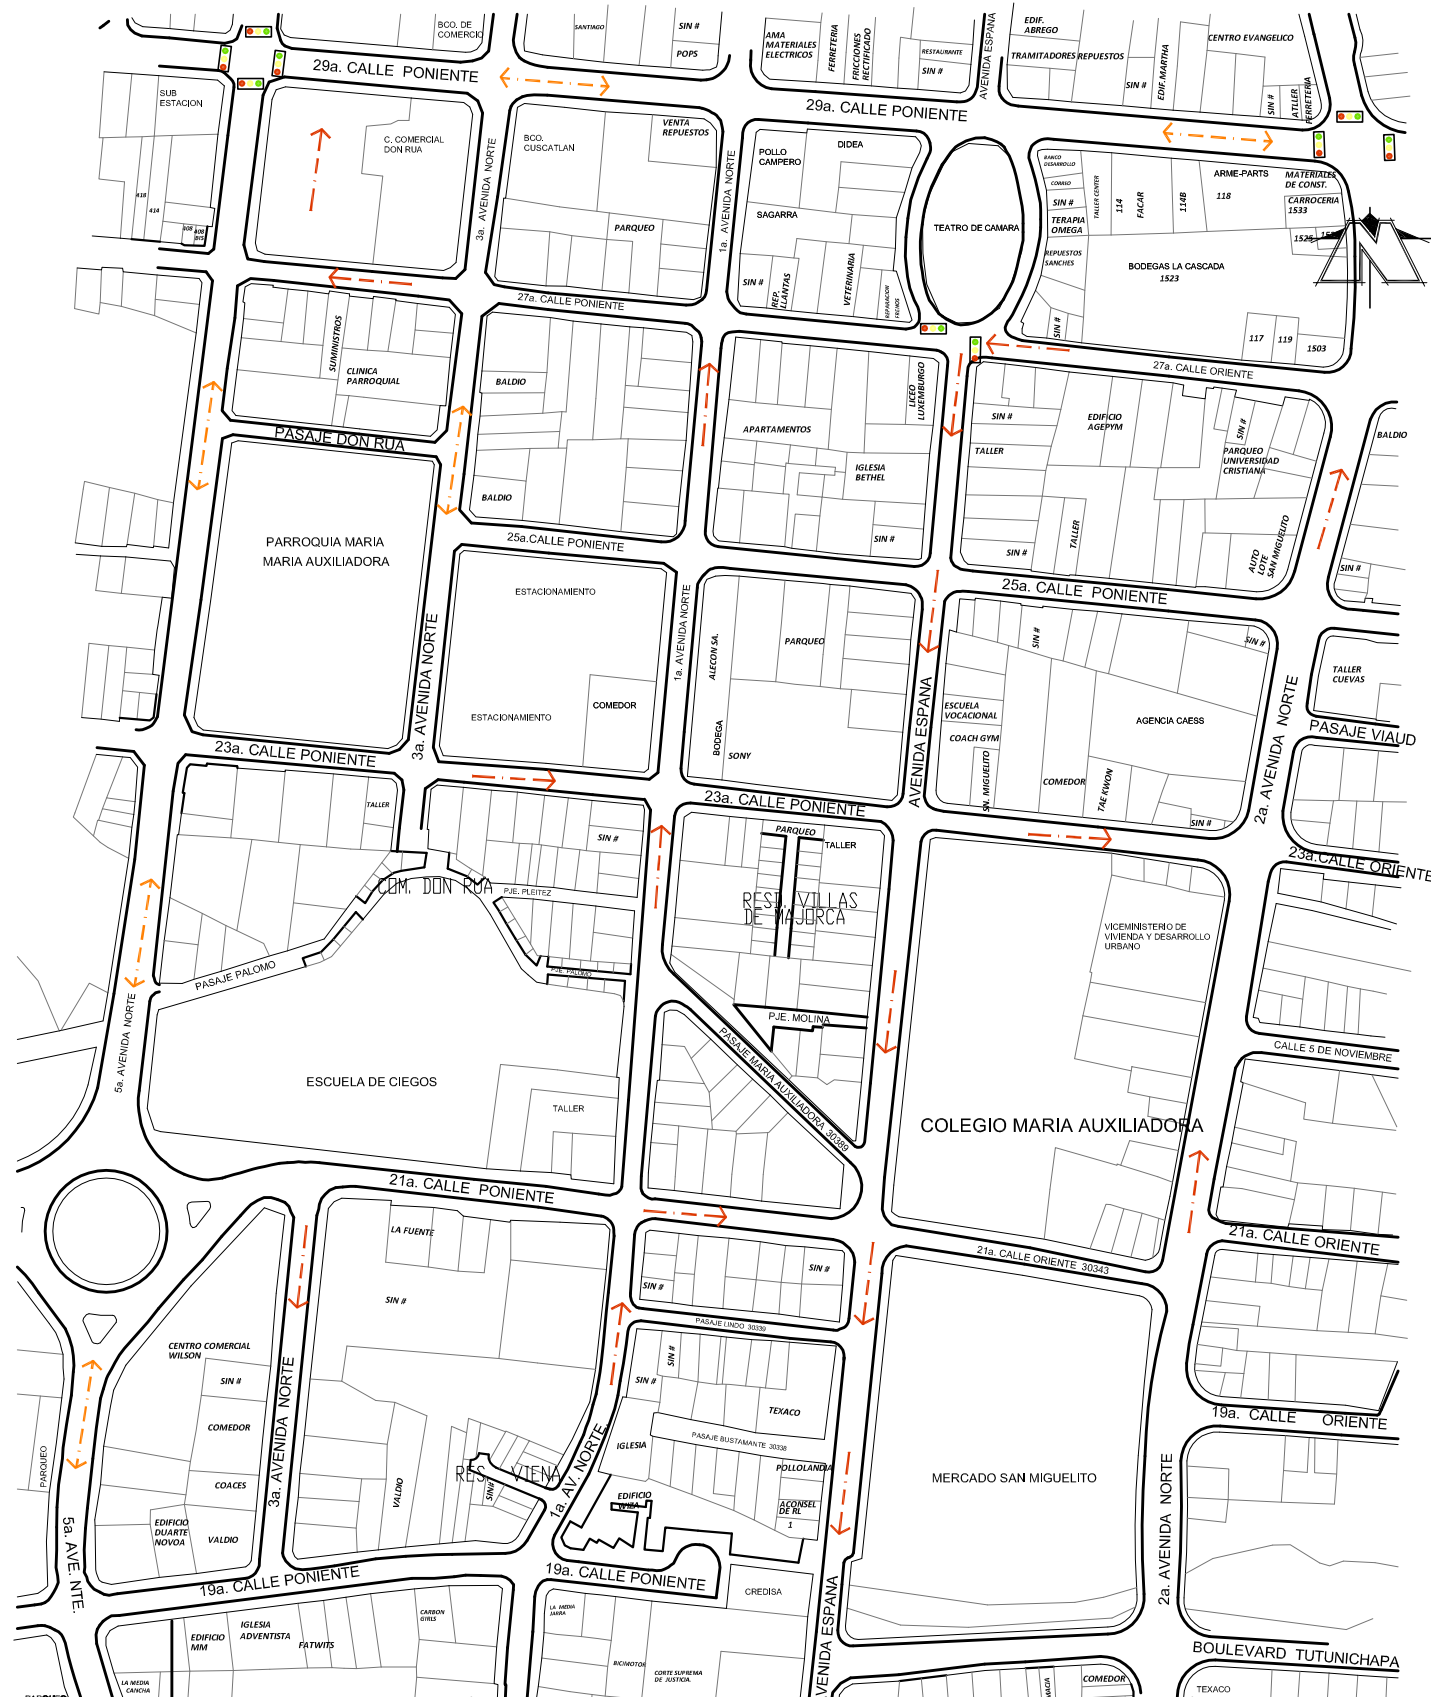
2.1.3.4.- SISTEMA VIAL Y ACCESIBILIDAD

El Sistema vial del Barrio San Miguelito representa el eje principal del barrio debido a que por medio de él se puede trasladar a diversos puntos de la ciudad. En su interior, el barrio cuenta con calles pavimentadas. Sobre la 2ª Avenida Norte circulan los buses y vehículos que vienen del centro de San Salvador. Esta avenida es de un sólo sentido, interceptándose con la 29ª calle poniente la cual es de doble sentido, así como la 5ª Avenida Norte, la cual es el retorno hacia el centro de San Salvador. En cada uno de los cruces de calles se puede observar señalizaciones y semáforos.

SISTEMA VIAL DEL BARRIO SAN MIGUELITO

(Ver esquema E8 en página 29 y E9 en página 30)

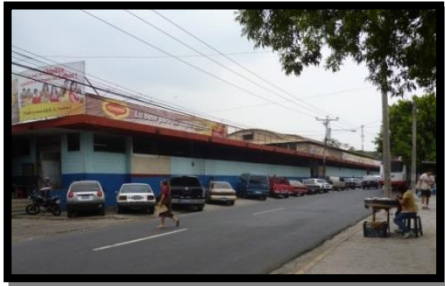
El Barrio San Miguelito cuenta con el Mercado Municipal que lleva su mismo nombre: Mercado San Miguelito, el cual se encuentra ubicado entre la 2ª Avenida Norte, la 21ª Calle Oriente, la Avenida España y la 19ª calle Poniente. Otro punto de abastecimiento es el Súper Mercado “SUPER SELECTOS” que se encuentra ubicado sobre la 27ª Calle Poniente y la 3ª Avenida Norte.

IMG.50 Mercado Municipal San Miguelito

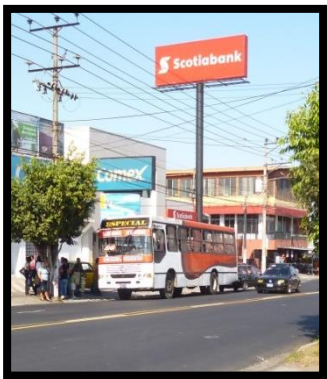
IMG.52 Parada de autobuses que no posee resguardo para los usuarios, ubicada sobre la 29ª calle poniente

Después de realizar un recorrido dentro de los límites del Barrio San Miguelito se pudo apreciar que su mobiliario es escaso. Existen paradas de autobuses que no poseen un elemento que las identifique como tal. Este tipo de mobiliario se considera importante para el usuario ya que le da protección contra el mal tiempo y a la vez, le debe proporcionar bancas para hacer más cómoda la espera.

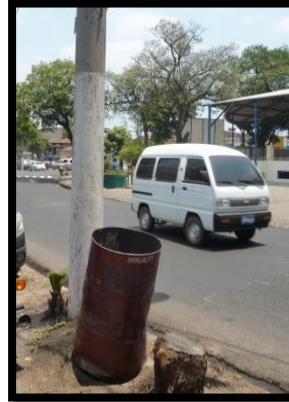
Los *basureros* que se encontraron fueron pocos y a la vez éstos generan un problema en la época de lluvia ya que por no tener tapadera se moja la basura, provocando una aceleración en su proceso de descomposición causando malos olores y atrayendo moscas.

IMG.56 Basurero ubicado sobre la Avenida España

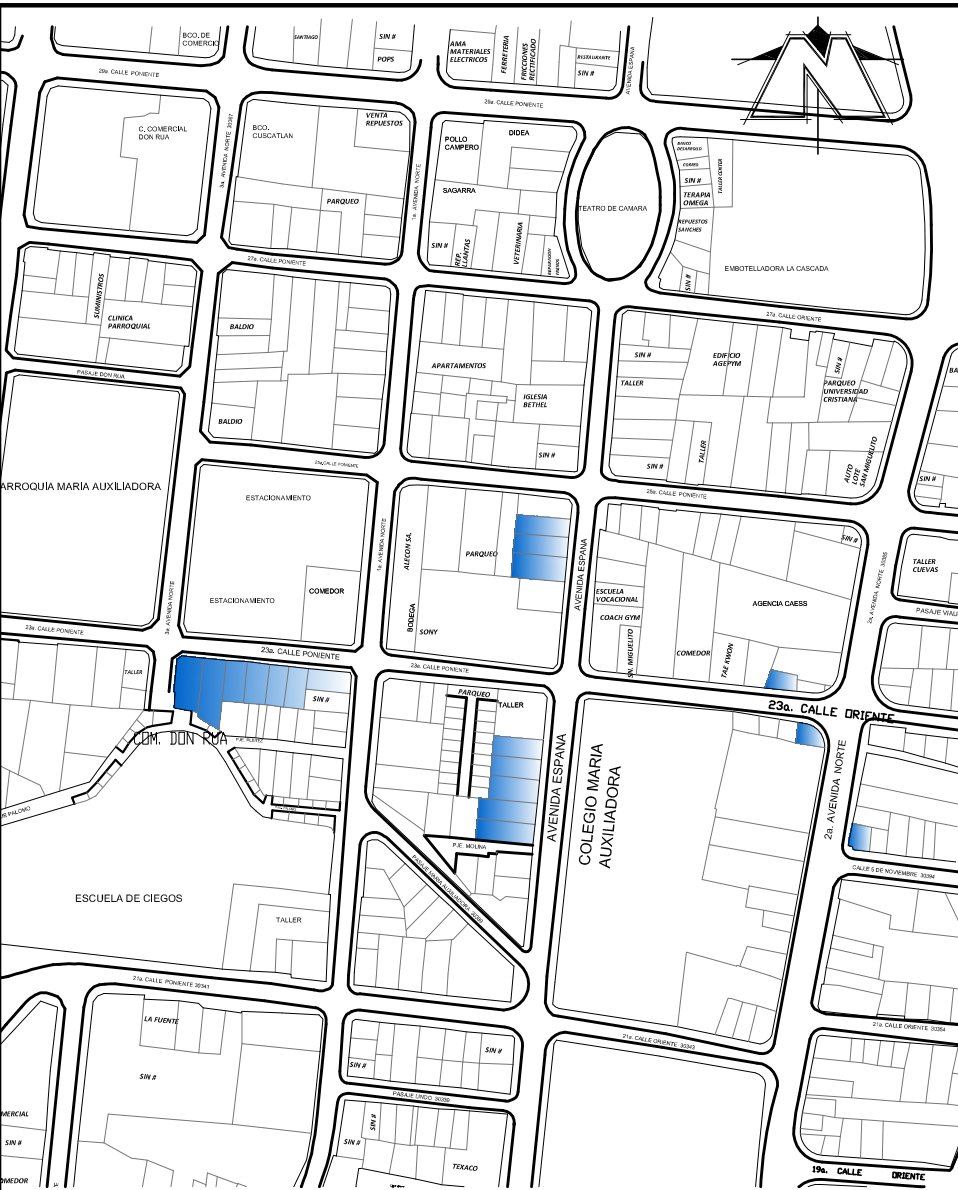
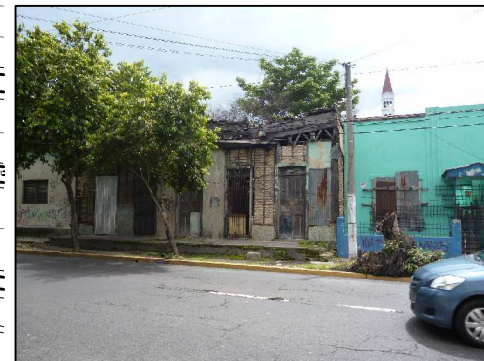
En cuanto a las casas del Barrio San Miguelito que se construyeron presentan tendencias de cada uno de estos estilos como lo son los timpanos decorados, las ventanas de medio punto, las columnas de madera, y el hierro forjado en sus ventanas.

Casas ubicadas sobre la Avenida España, con materiales de bahareque

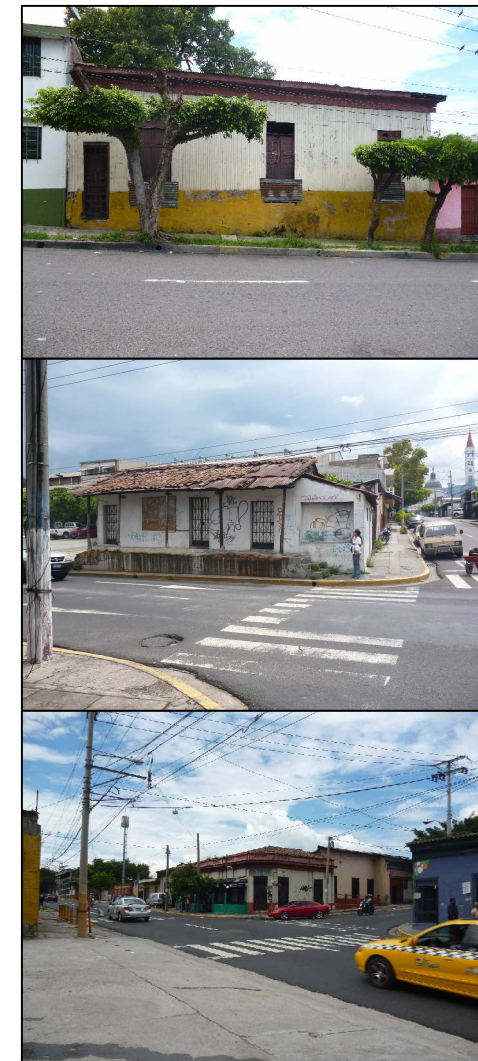
Casas ubicadas entre la 2da. Avenida Norte y la 23a. Calle Oriente, en ellas se puede observar la lámina troquelada y la teja

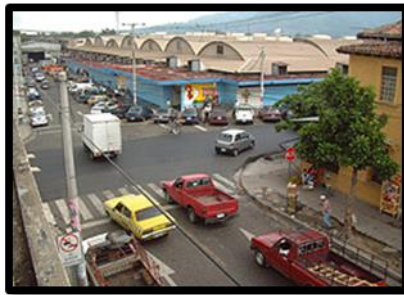
El mercado San Miguelito es un centro comercial que se encuentra delimitado por cuatro calles ocupando una manzana de terreno, en pleno Barrio San Miguelito. Está ubicado, entre la Avenida España y la 2da Avenida Norte; estas dos avenidas son utilizadas para el transporte público mientras que la 21 Calle Oriente es utilizada para el transporte liviano, El mercado en sí cuenta con 723 puestos ocupados, 4 estacionamientos vehiculares con 144 espacios en total.

IMG.58 Vista aérea del mercado desde la 21ª Calle Pte.

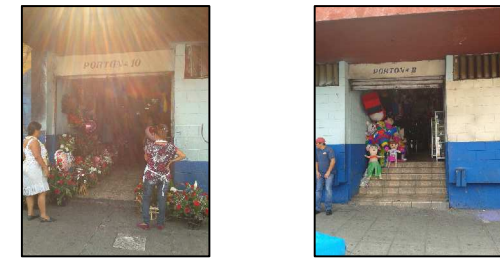
ACCESOS AL MERCADO POR LA 21a. CALLE ORIENTE

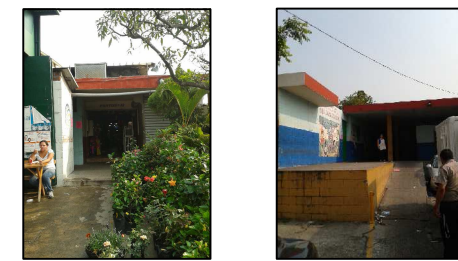
ACCESOS AL MERCADO POR LA AVENIDA ESPAÑA

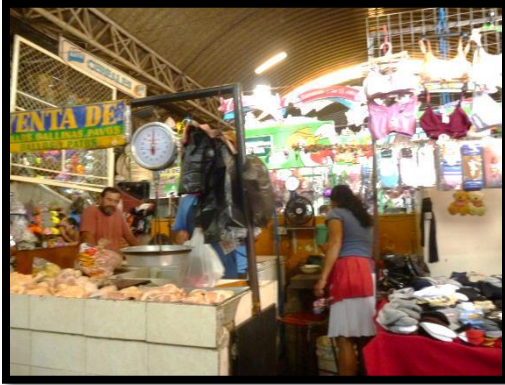
IMG.70 Incompatibilidad entre puestos húmedos y secos.

Estos cambios han generado desorden dentro del mercado, ya que se pueden ver productos totalmente distintos en una misma área y hasta en un mismo puesto de venta. Esto genera que las actividades comerciales no se realicen en un ambiente legible ya que se ha perdido casi por completo la organización de los puestos de venta, a tal grado que la circulación al interior de la edificación es sofocante, ya que muchos productos se encuentran obstruyendo la circulación, pues están colocados en puestos diseñados para otros rubros.

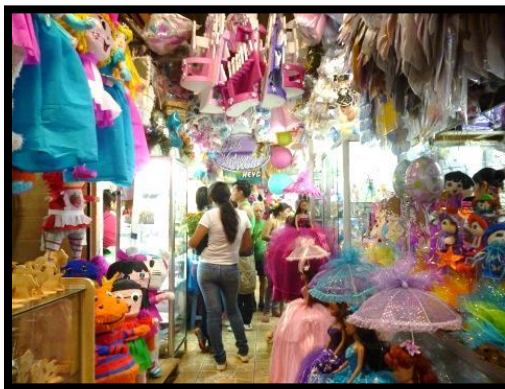
IMG.71 Productos impiden circulación en pasillos

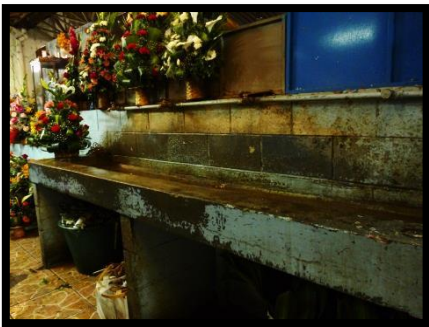
IMG.79 Puestos de flores, permanecen con mucha humedad

TAB.8 Clasificación de giros según condiciones ambientales	
Condición ambiental	Nombre del giro
Húmedos	Mariscos Pollos Carnes Flores naturales Vivero
Semi-húmedos	Lácteos y embutidos Verduras y frutas Cocinas Antojitos Cocteles Licuados Cafetería Sala de belleza
Secos	Cereales Huevos Carbón Variedades Bodegas Bazares Ropa y/o calzado Reparación de calzado Artesanías Especias Medicinas Plásticos y Desechables Discos Librería Joyería

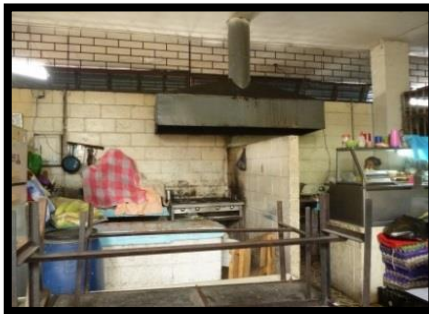
IMG.80 Cocinas con humedad moderada

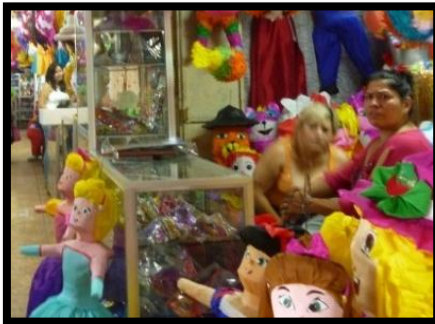
IMG.81 Bazares deben permanecer secos

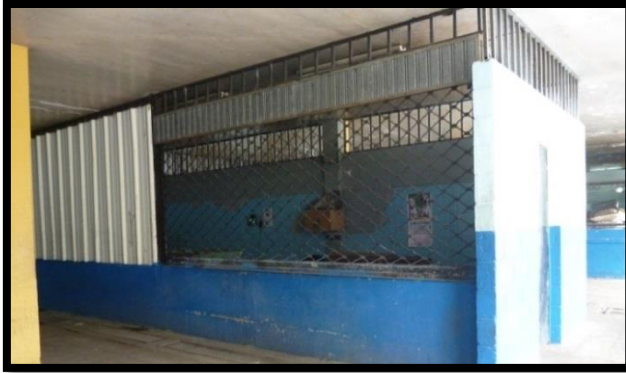
IMG.82 Área de recepción de productos

El área de carga y descarga del mercado funciona bien según lo manifiestan los vendedores, ya que no ven dificultad para que les lleven la mercadería. Esta área cuenta con una zona donde se recibe y revisa la mercadería, especialmente los productos perecederos.

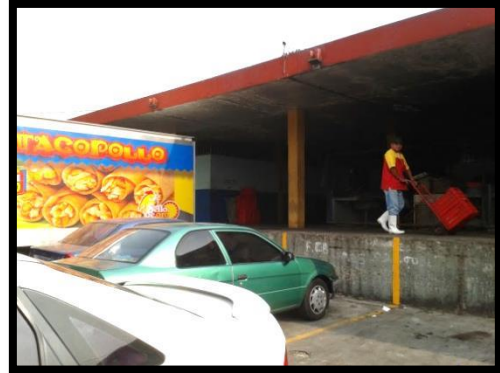
IMG.83 Zona de carga y descarga

- a) algunos artículos los compran personalmente, fuera del mercado, es decir ellos se desplazan a comprar y llevan a sus puestos la mercadería
- b) otros artículos los compran en sus mismos puestos de venta. Esto último gracias a que el mercado cuenta con una zona de carga y descarga, a donde llegan a ofrecer todo tipo de mercadería, las cuales son llevadas hasta sus puestos. La mayoría de vendedores se abastecen de esta manera por su facilidad y practicidad.

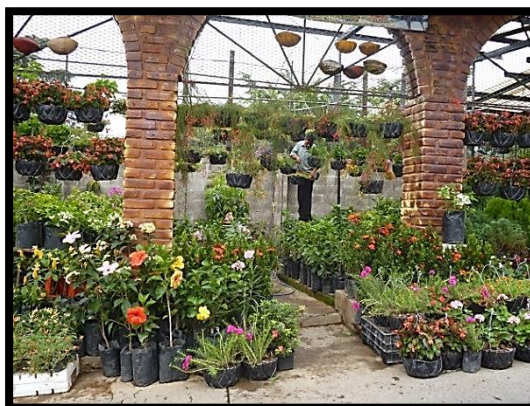
IMG.85 Los viveros son puestos húmedos pero con características especiales. Los productos se encuentran al aire libre, pues necesitan de la luz natural. Estos puestos han sido adecuados y mejoradas sus condiciones por los mismos comerciantes

- ✓ *Puestos Húmedos:* En este tipo de puestos se encuentran las carnes, pollos, mariscos, etc. Por lo que cuentan con planchas de concreto, piletas, y las instalaciones necesarias para la higiene de los productos, como por ejemplo paredes enchapadas, pues deben ser lavables al igual que los pisos.

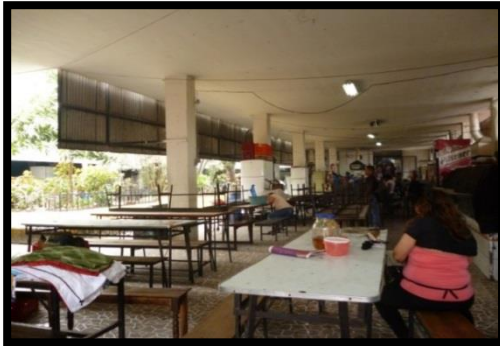
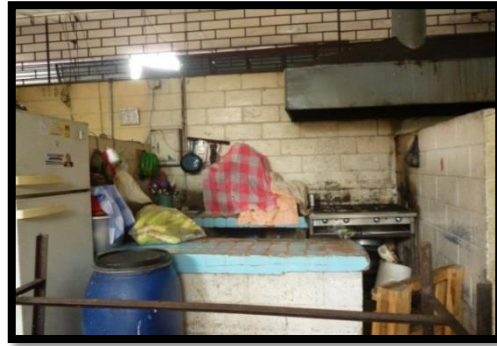
IMG.86-87 Dentro de los puestos semi- húmedos pueden incluirse los puestos de cocina. Estos puestos son por lo general muy pequeños. Las refrigeradoras han sido ubicadas fuera de los puestos. En el área de mesas se cuenta con piso de cerámica que ha sido colocado para mejorar la higiene del área

- ✓ **Puestos Semi-húmedos:** Estos puestos cuentan al igual que los de tipo húmedo con instalaciones de agua potable y drenajes para facilitar la higiene. Algunos disponen de planchas de concreto, en un puesto abierto, como los de verduras y frutas. Las cocinas por otra parte cuentan con chimeneas que evitan la propagación del humo al interior del mercado. No todos estos puestos poseen paredes enchapadas por lo que con el tiempo han adquirido manchas generando un aspecto sucio y desagradable.

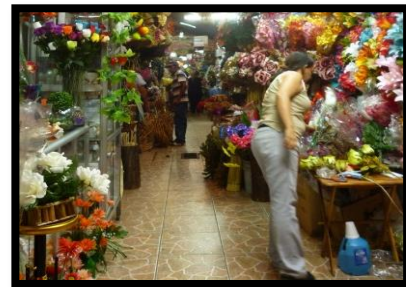
IMG.88 Área de bazares se consideran como puestos secos

- ✓ **Puestos Secos:** Las condiciones de estos puestos son comunes para los diferentes giros. Son puestos generalmente cerrados. Cuentan con energía eléctrica y algunos con agua potable, poseen también en su mayoría un techo de tela metálica el cual ha sido adecuado por los mismos comerciantes, por motivos de seguridad.

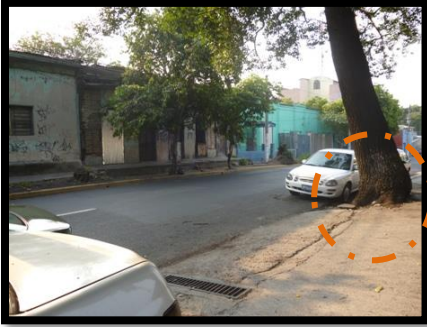
IMG.99 Árbol ubicado sobre la Avenida España, las raíces han levantado el pavimento

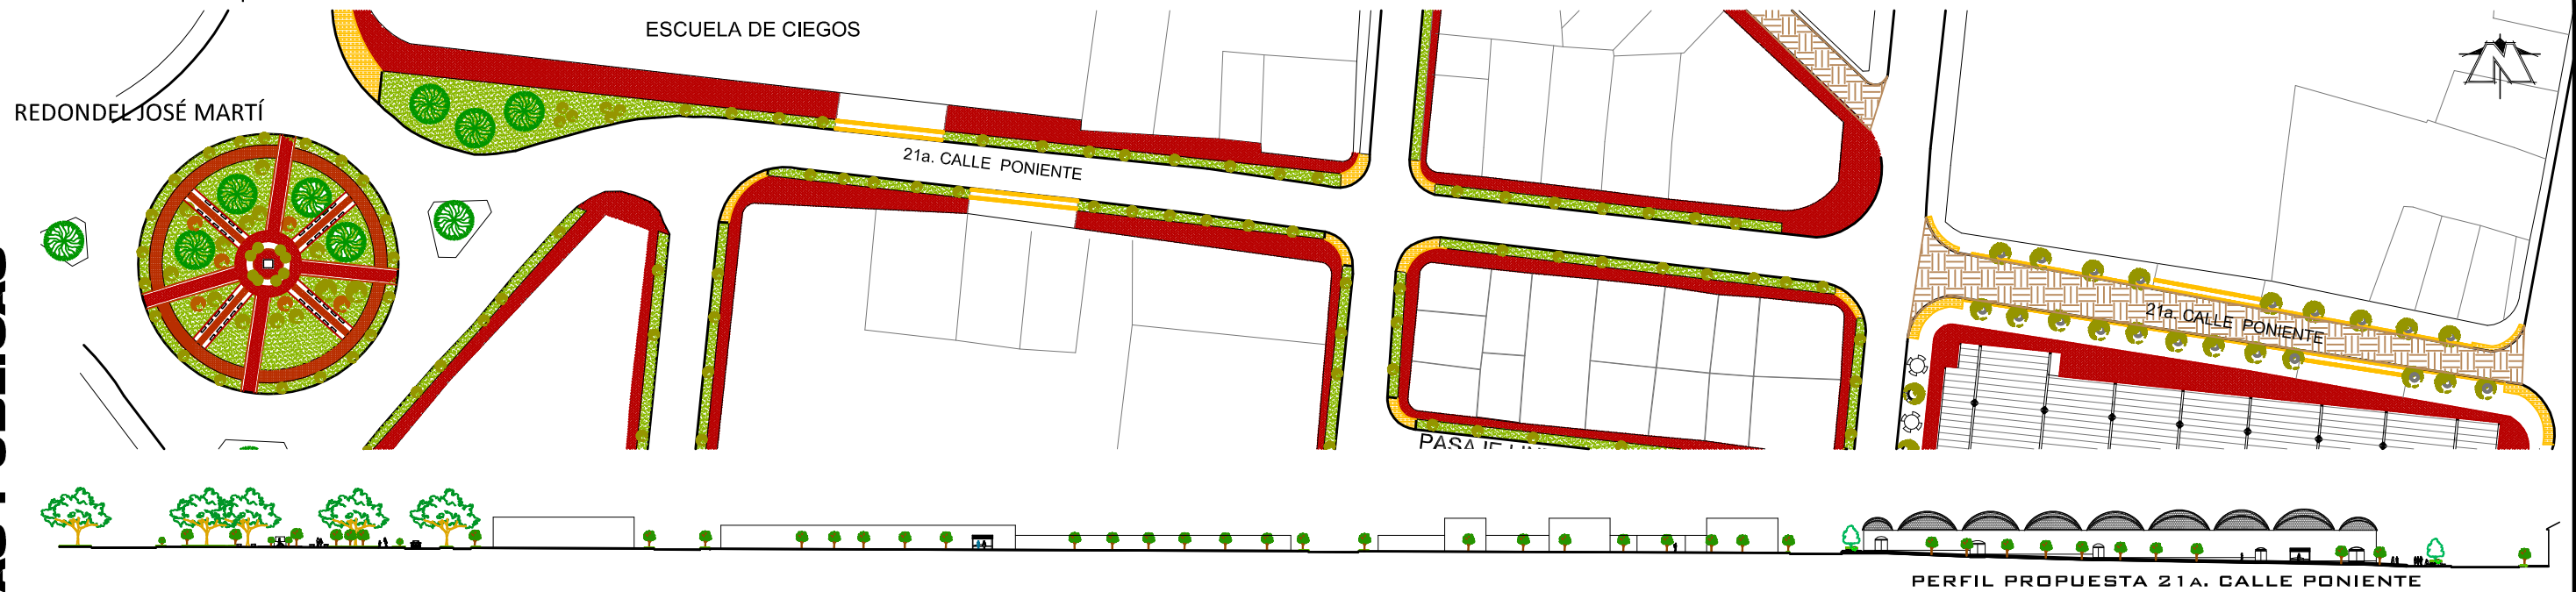
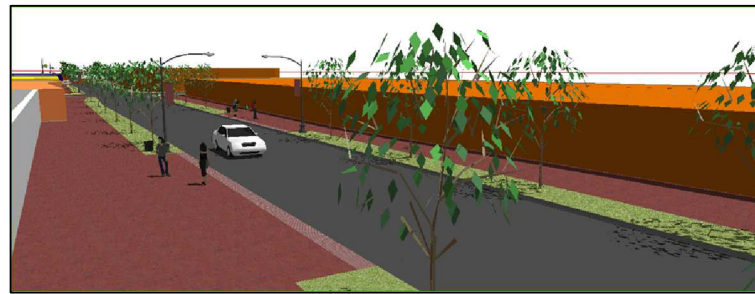
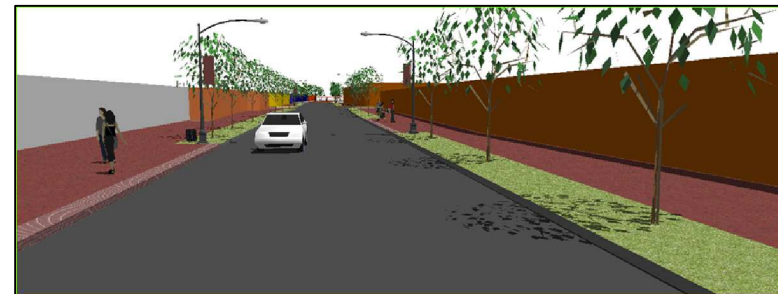
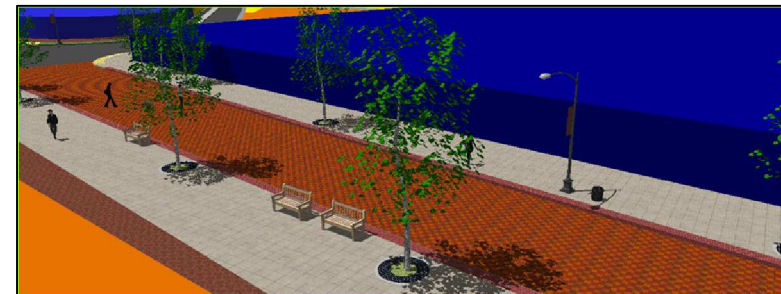
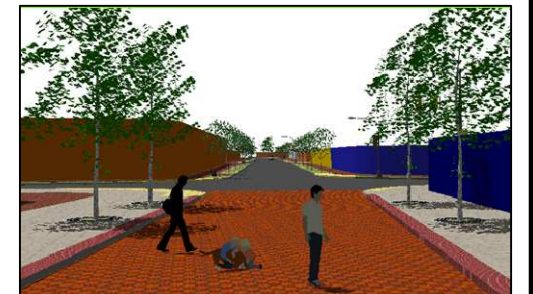
Vistas del eje de la 21a. Calle Poniente

Paseo peatonal sobre el tramo de la 21a. Calle Oriente, frente al Mercado San Miguelito

El diseño de aceras se propone sobre la 21a. Calle Poniente. Dicho eje se eligió porque en él se encuentra el Instituto Salvadoreño de Rehabilitación de Ciegos "Eugenia de Dueñas". El diseño está basado en cambios de texturas en pisos, para ayudar a las personas con discapacidades visuales. Se ha propuesto una vegetación adecuada de altura media para evitar que sus raíces levanten el pavimento y en el tramo que está frente al mercado será para uso exclusivo de peatones.

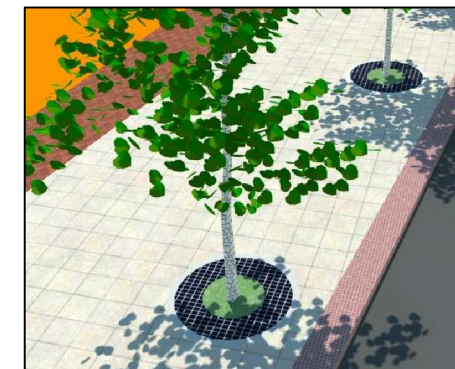
Adoquín Peatonal y Rejilla de hierro dúctil color gris en el área del Mercado San Miguelito

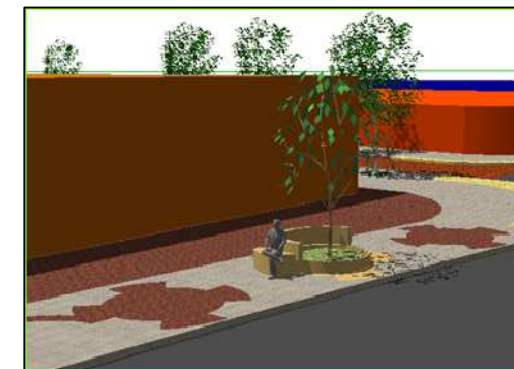
Banca de concreto armado, con árboles ornamentales de altura media, como lo es el almendro de los trópicos

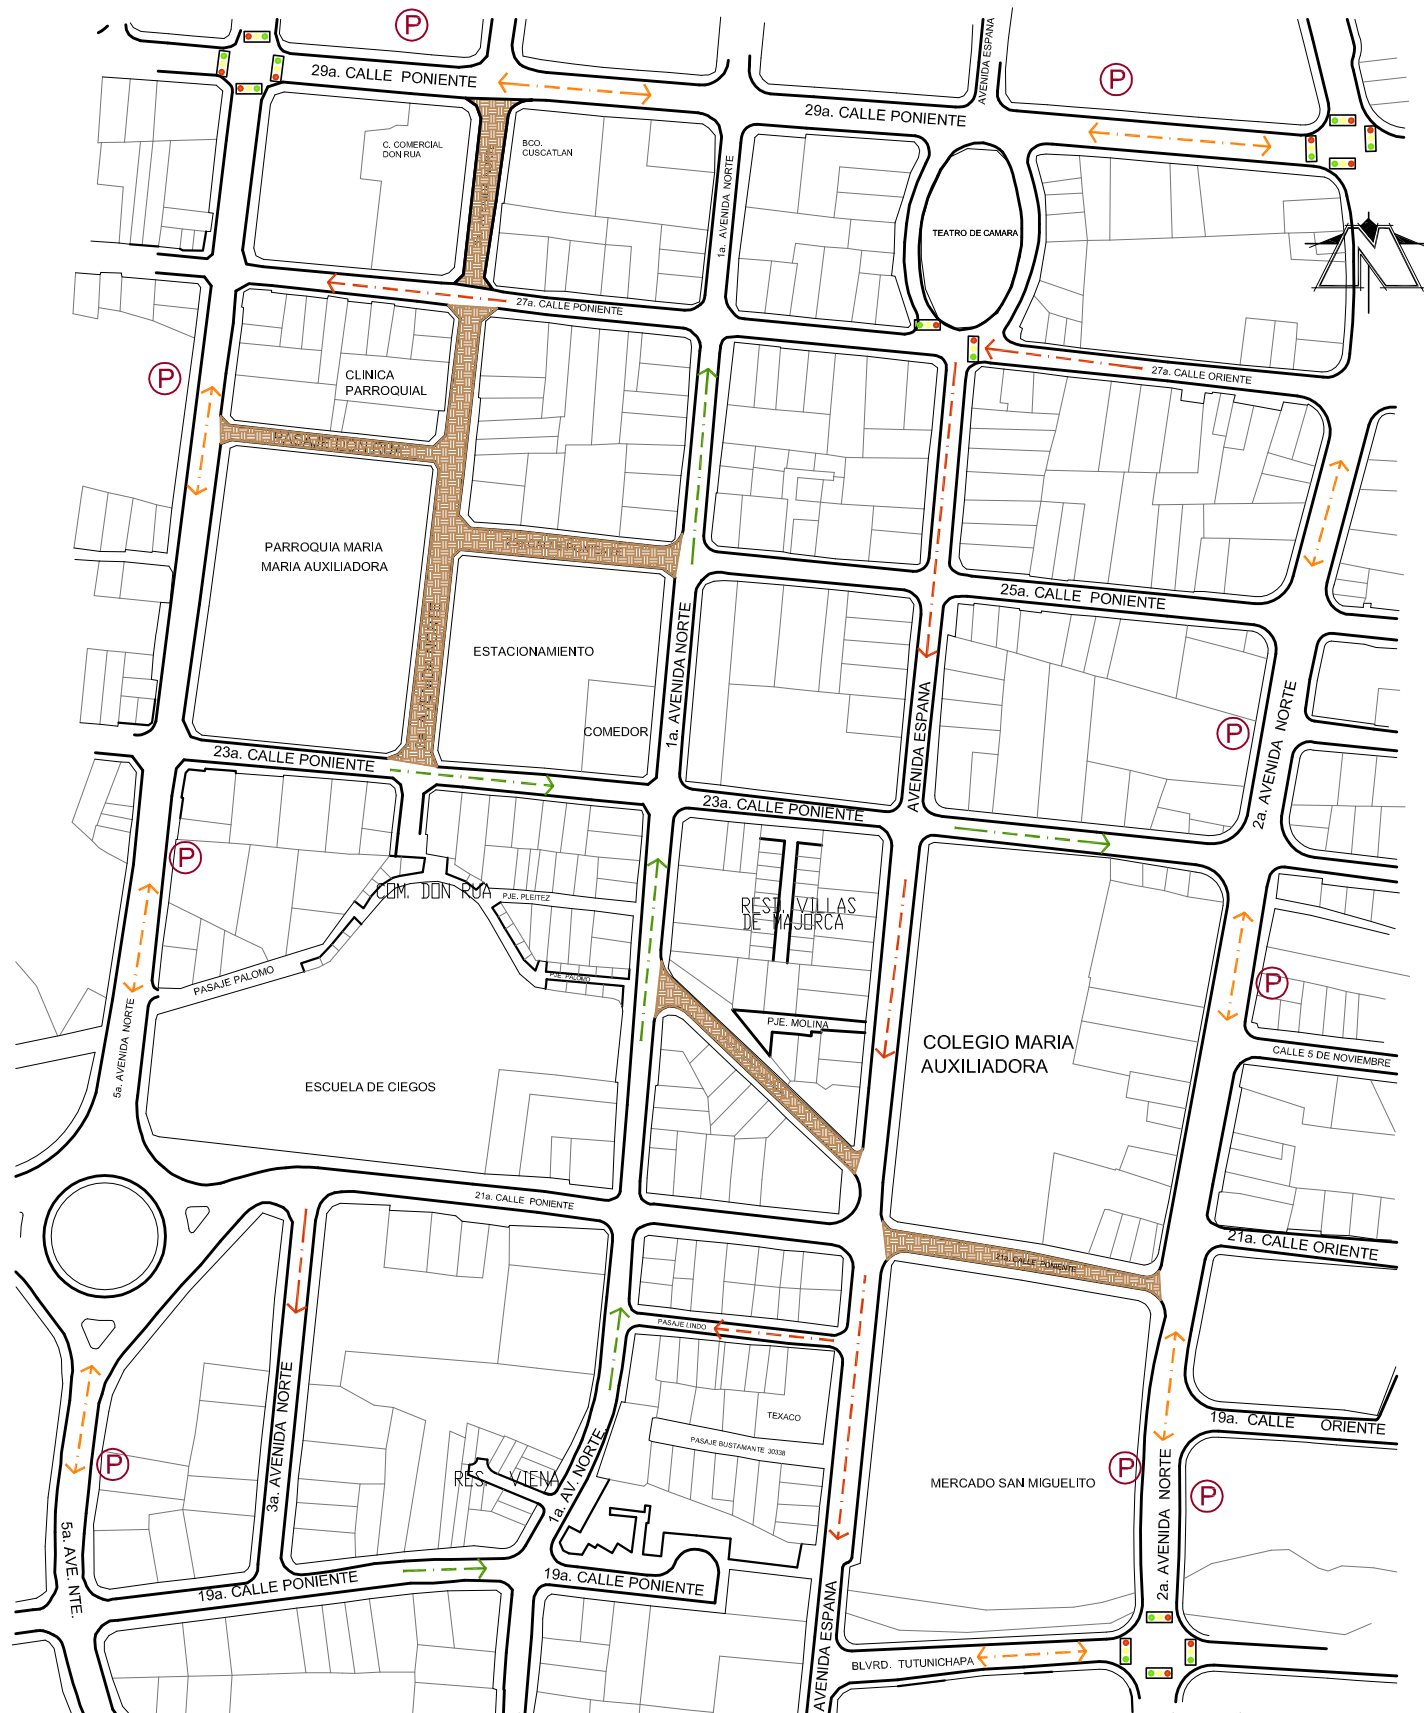
3.2.6.- PROPUESTA DE SISTEMA VIAL

SIMBOLOGIA	
	SEMAFORO
	PARADA DE AUTOBUSES
	DOBLE SENTIDO
	SENTIDO OTE.-PTE. Y NTE.- SUR
	SENTIDO PTE.-OTE.- Y SUR-NTE.
	CALLES PEATONALES
	RECORRIDO DE AUTOBUSES

Se propone que los autobuses circulen en un circuito periferal sobre dos de las principales vías como lo son la 2a. y la 5a. Avenidas Norte, estableciendo que ambas arterias sean de doble sentido, es decir las que comunmente circulan por la 2a. A.V. se mantendrán con la diferencia de que al regreso ya no pasarán sobre la Avenida España si no que regresarán por la misma arteria, de igual forma será con los Autobuses que circulan por la 5a. A.V. Norte. Las otras Calles y Avenidas serán para vehículos particulares.

(Ver esquema E16 en página 90).

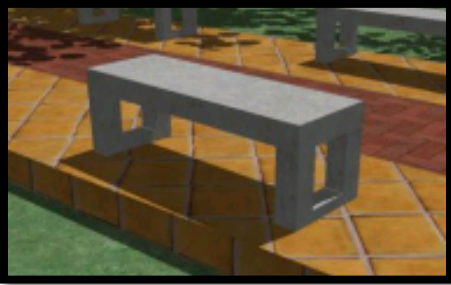
BANCA

- Soporte fabricado en concreto pintura gris oscuro
- Asiento de concreto con acabado lijado martelinado
- Diseño que se integra a la tradicionalidad de los demás elementos debido a su sencillez
- Altura de Asiento 0.40 m.
- Ancho 1.50 m.

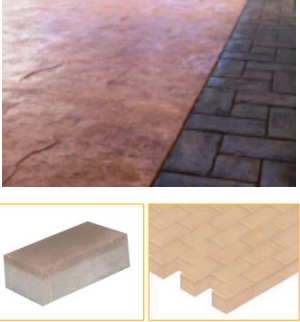
<p style="text-align: center;"><i>PISO</i></p>

<ul style="list-style-type: none"> • Concreto estampado en plazuela • Espesor 15 cm • Estampado color rojizo y natural texturizado • Senderos de Adoquín decorativo • Color café oscuro • Medidas 8X9X18 cm
<p style="text-align: center;">LUMINARIAS ALUMBRADO PÚBLICO</p>

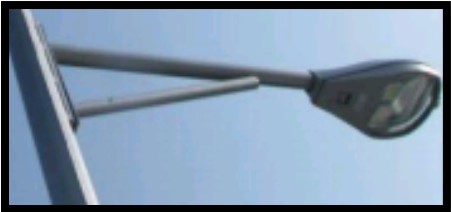
<ul style="list-style-type: none"> • Soporte Galvanizado para foco led y panel solar • Foco Jumbo Led (equivalente haluro 100w) • Panel Solar Fotovoltaico • Controlador Solar • Altura Poste 5.20 m. • Altura hasta lámpara 6.0 m. • Ancho de base 0.50 m.
<p style="text-align: center;">PARADA DE AUTOBÚS</p>

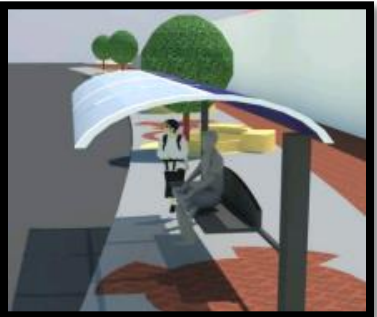
<ul style="list-style-type: none"> • Estructura de acero galvanizado monosoposte • Techo de lámina de policarbonato doble pared color bronce • Banca de acero galvanizado perforado • Altura total 3.0 m. • Altura de techo 2.10 m. • Altura de asiento 0.40 m. • Ancho 2.40 m. • Profundidad 1.60 m.

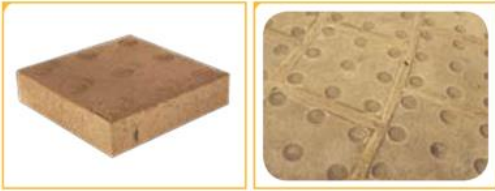
<ul style="list-style-type: none"> • Adoquín táctil puntual • Medidas: 5X20X20 cm.
<p><i>PISO ADOQUIN TACTIL LINEAL</i></p>

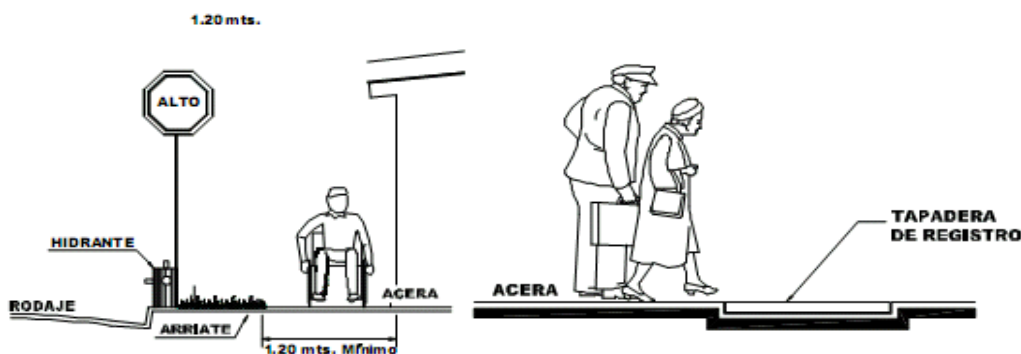
Es por eso que las tapaderas de registro, instaladas en zonas de circulación peatonal, deberán colocarse, perfectamente al mismo nivel, del pavimento de la acera para evitar tropiezos o accidentes a las personas.

IMG.114- 115 Esquemas de Aceras tipo

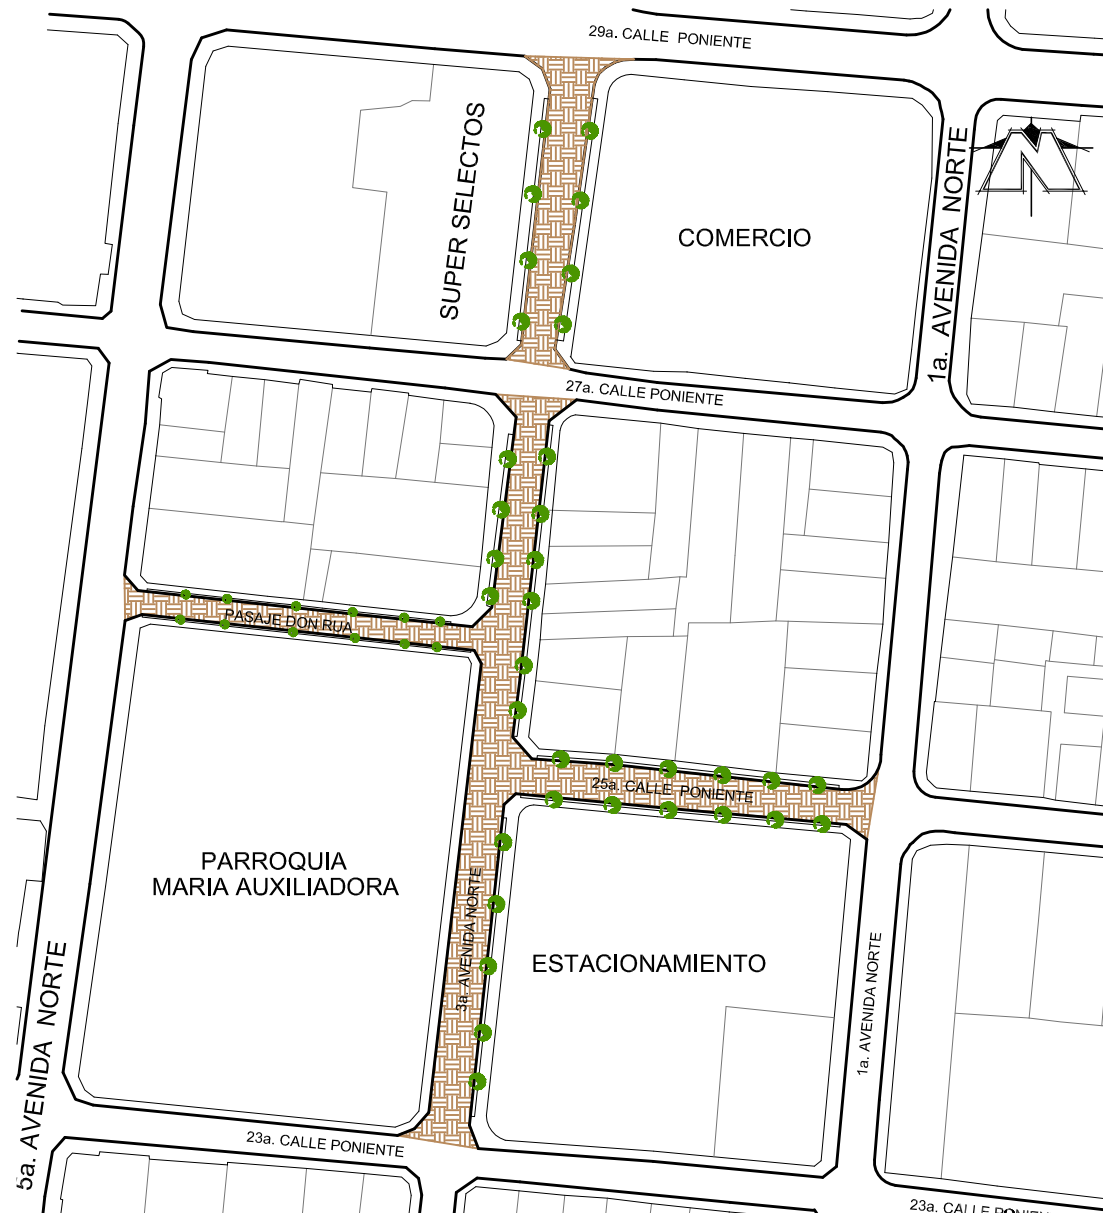
PERFIL PROPUESTA 3A. AV. NORTE

El diseño de los paseos peatonales viene dado por medio de un eje cultural en donde se encuentran diversos usos de suelo que congregan a pobladores y usuarios. Tales usos son: religiosos, culturales y de comercio. Lo que se pretende es que este eje cultural, funcione como un eje integrador, de las diversas actividades que podrían darse. Por ejemplo los eventos ceremoniales de las actividades religiosas, recorridos procesionales en los días de Semana Santa; venta de dulces y artesanías entre otros.

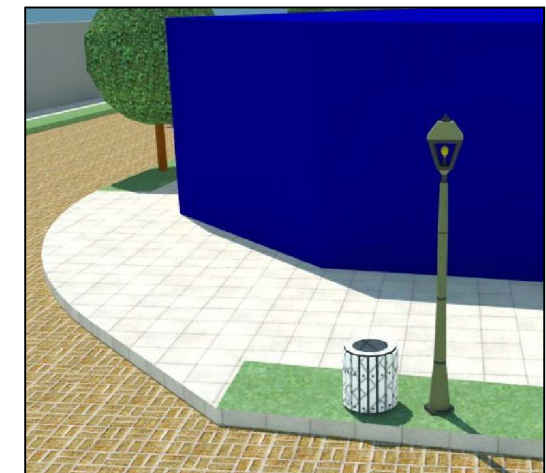
Mobiliario propuesto: Lampara decorativa tipo farol y Diseño de basurero de lámina desplegada en forma de diamante, color blanco

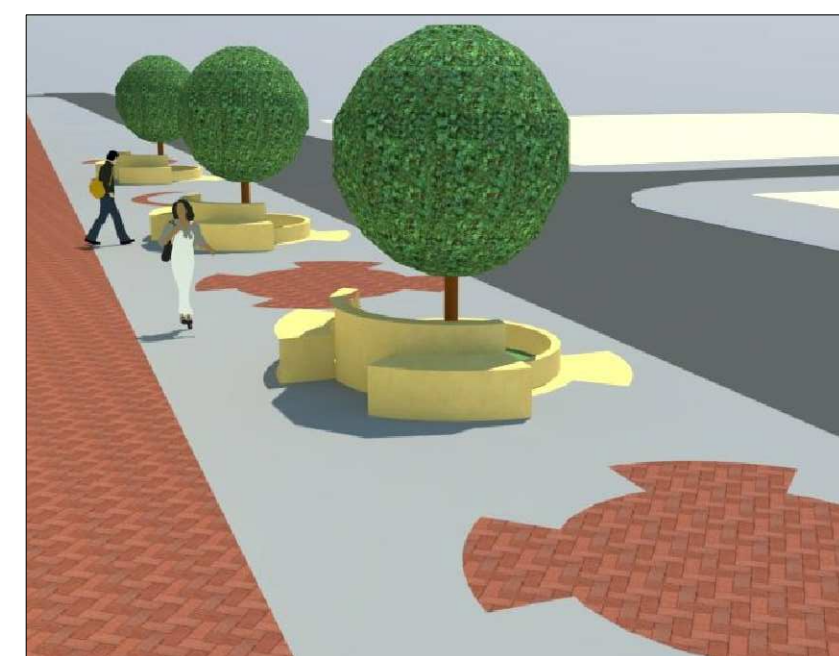
Diseño de bancas ubicadas en el Mercado

Se propone un diseño de aceras formando siluetas de flores en el piso, al igual que sus bancas con jardineras, caracterizando así al Mercado San Miguelito más reconocido por sus arreglos florales. Estos diseños se ubican en los costados oriente y poniente. Estas bancas pueden ser utilizadas como punto de reunión, descanso y para las personas que deseen arreglar sus compras. Se propone plantar árboles de almendro de los trópicos, por poseer una corona de ramas simétricas horizontales, proveyendo así de sombra. En el lado norte se hará uso de rejillas alrededor de los árboles, y se colocarán bancas con soporte de hierro forjado con asiento de tuvo estructural de 1X2. Se propone que el tramo de la 21a. Calle Oriente sea exclusivo para uso peatonal, para que las personas se sientan más cómodas y protegidas al caminar con sus comprados.

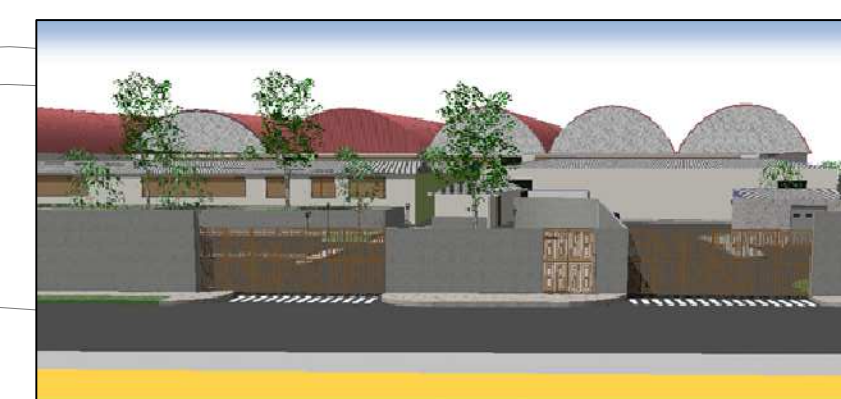
Entrada Sur del Estacionamiento del Mercado y entrada de carga y descarga
