UNIVERSIDAD DE EL SALVADOR
FACULTAD DE INGENIERIA Y ARQUITECTURA
ESCUELA DE ARQUITECTURA

Propuesta de Intervención Urbana en la Plaza Roque Dalton y en el Mercado municipal del Barrio San Miguelito, San Salvador

ARQUITECTO

CIUDAD UNIVERSITARIA, FEBRERO DE 2014

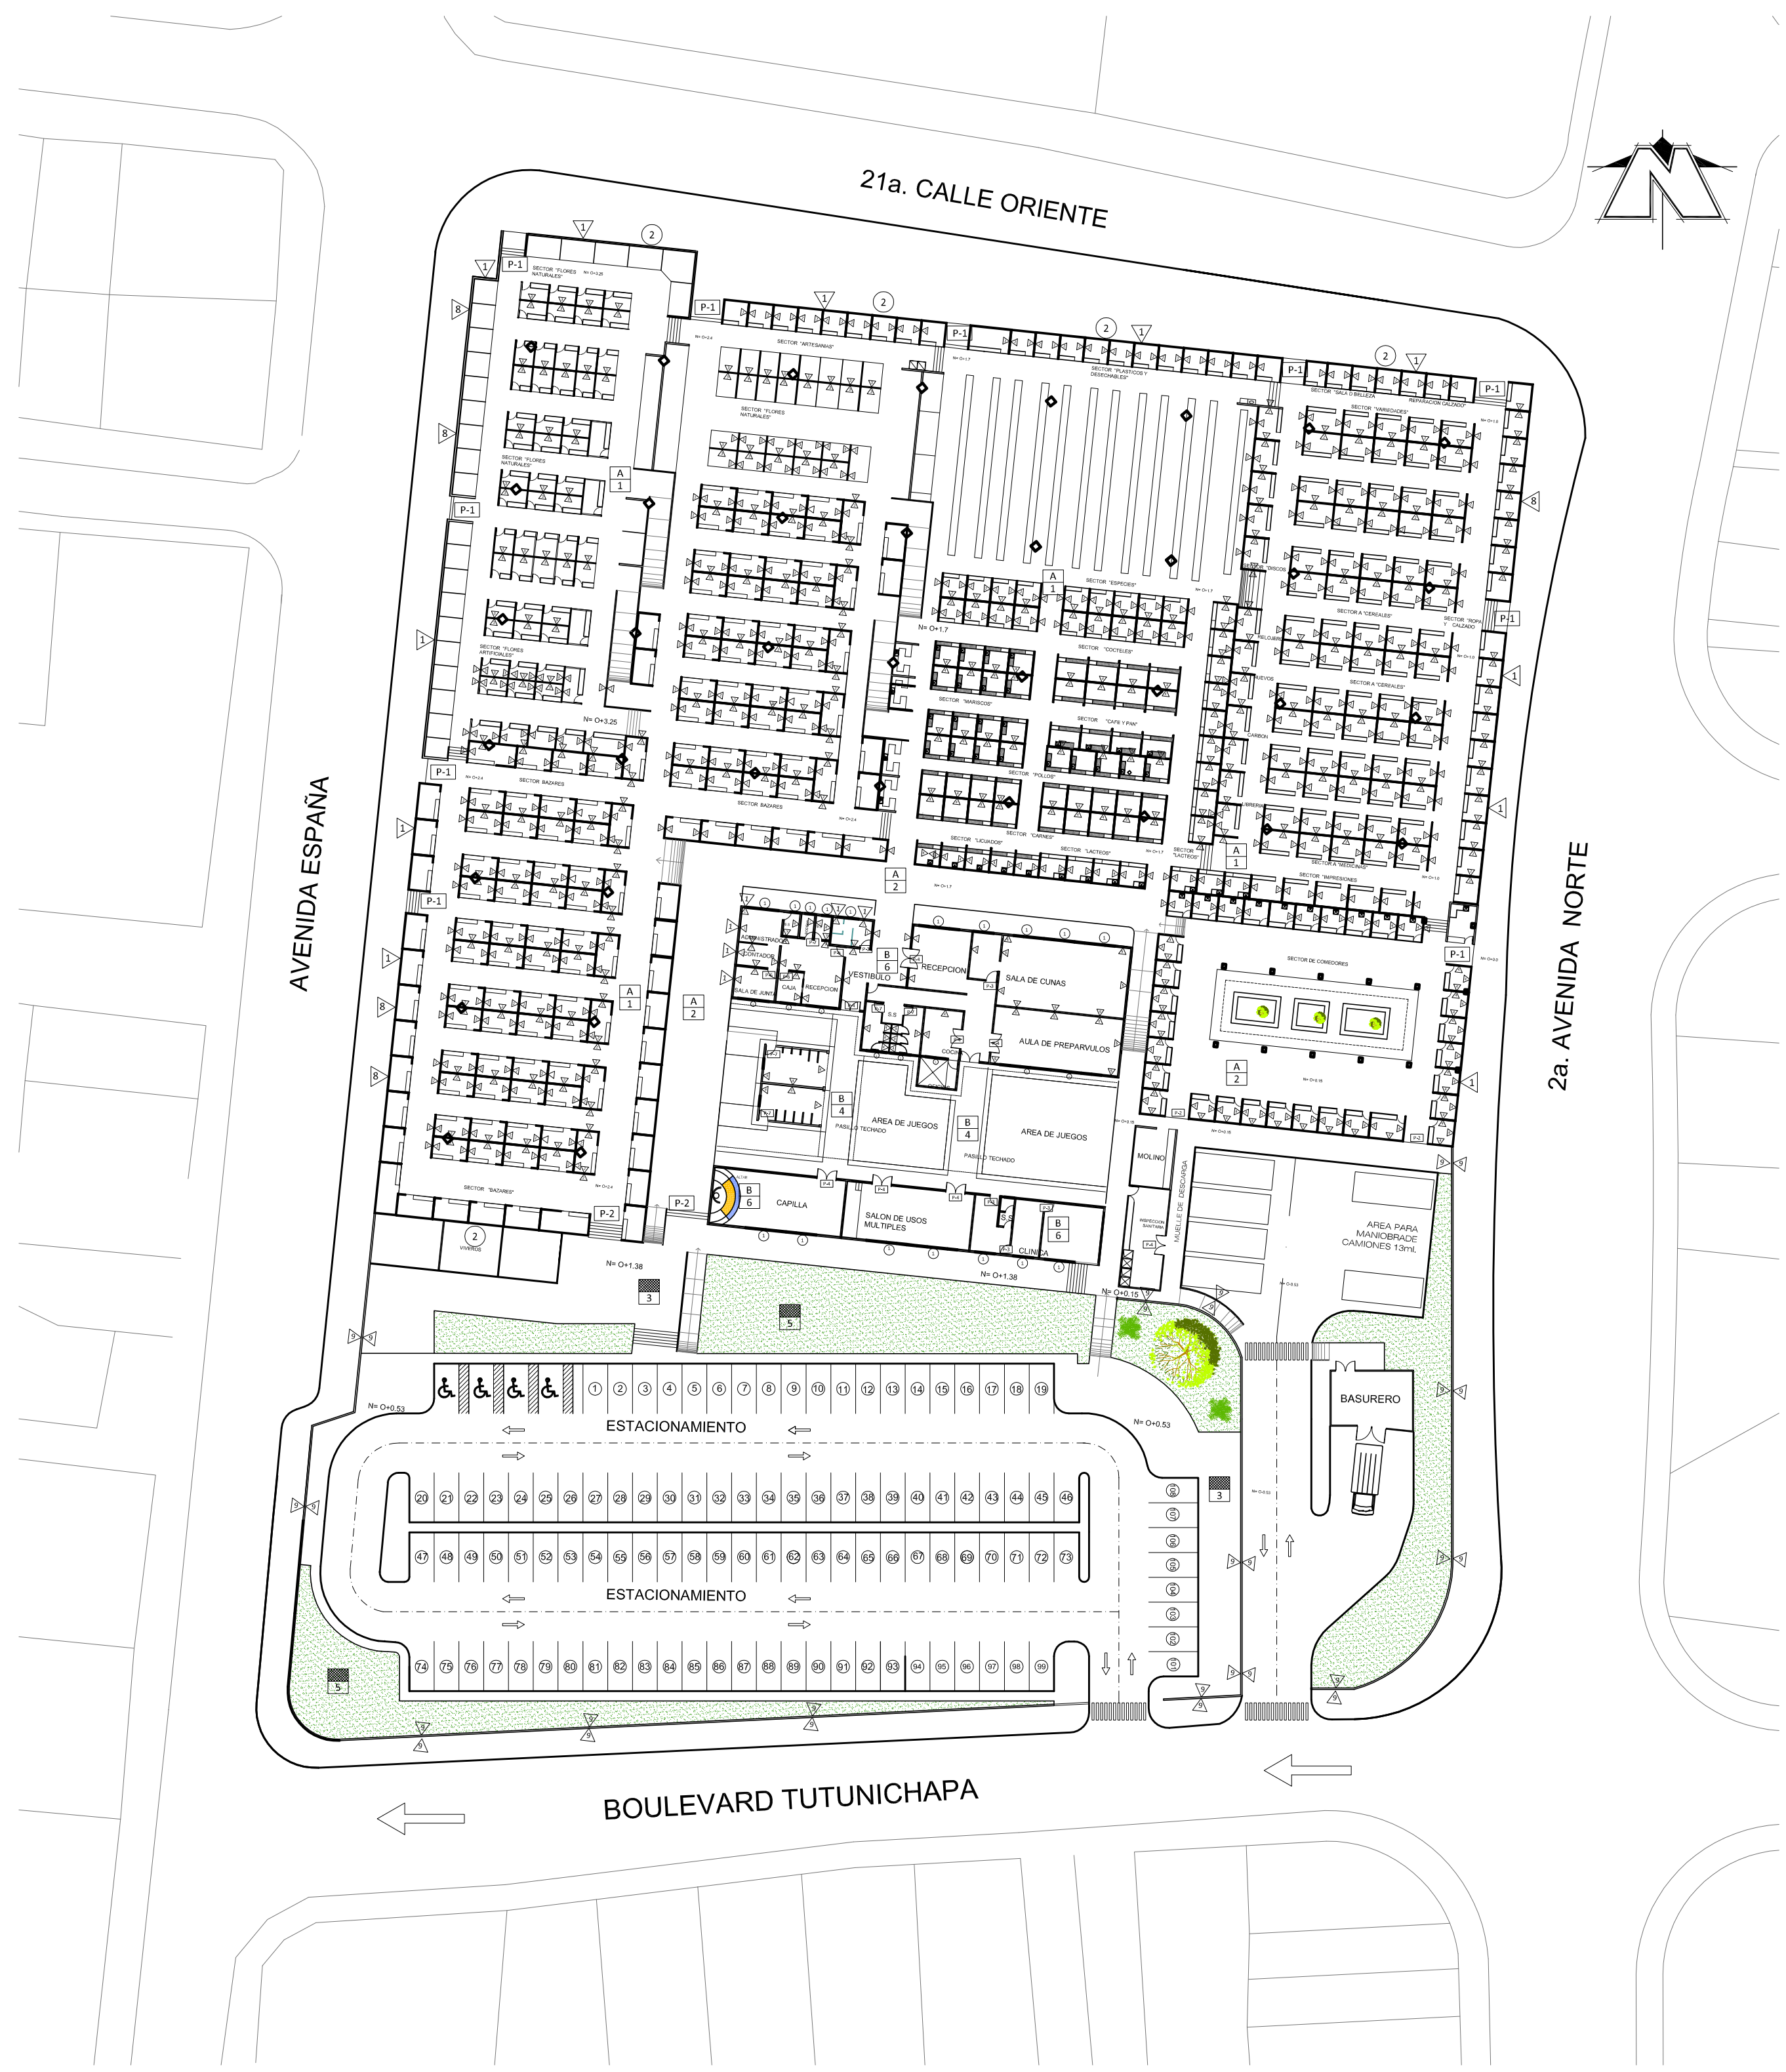
3.3.1.2.4.- PLANTA DE ACABADOS

1	CELOSIA DE VIDRIO COLOR BRONCE CON MARCO DE ALUMINIO COLOR NEGRO
2	PANELES DE ACRILICO COLOR BRONCE CUADRATAPEADOS PARA PERMITIR EL PASO DE VENTILACION NATURAL CON ESTRUCTURA DE LAMINA METALICA DESPLEGADA TIPO DIAMANTE

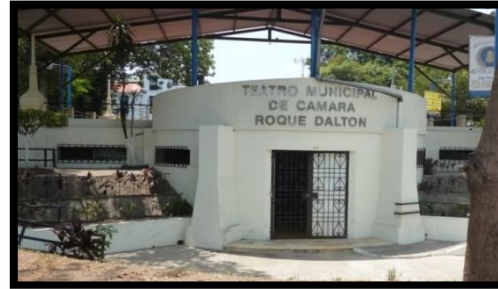
IMG.121 Análisis Formal de la Vista Norte del Teatro Roque Dalton, sobre la 29 calle Poniente

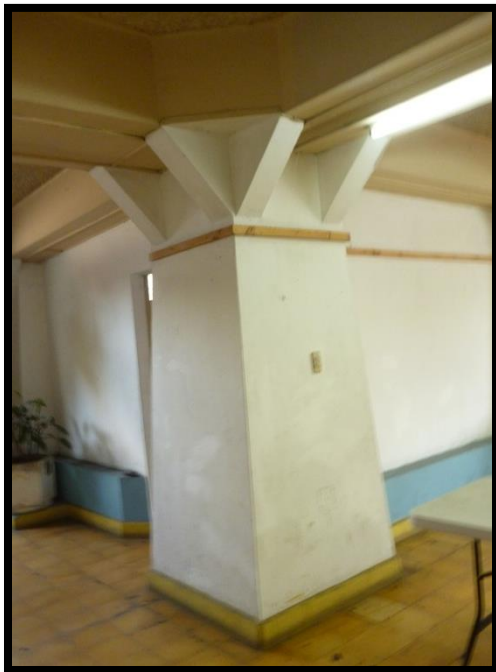
El sistema constructivo de este edificio es a base de marcos de concreto armado, por medio de columnas y vigas de grandes dimensiones, las cuales forman la estructura del nivel inferior

IMG.129 Vista de las columnas del teatro

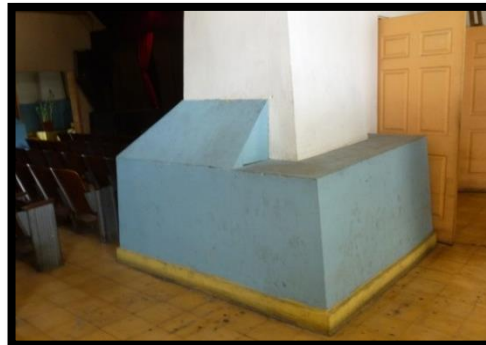
*IMG.130 Vista de los elementos
contrafuertes que sostienen las columnas*

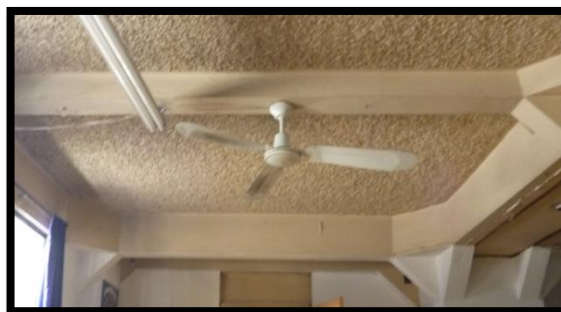
*IMG.131 Vista de las vigas y la losa que encubre el
teatro*

Una losa densa de concreto armado conforma la cubierta de toda el área de teatro, funcionando como plaza para el segundo nivel, ya que esta área exterior es utilizada para

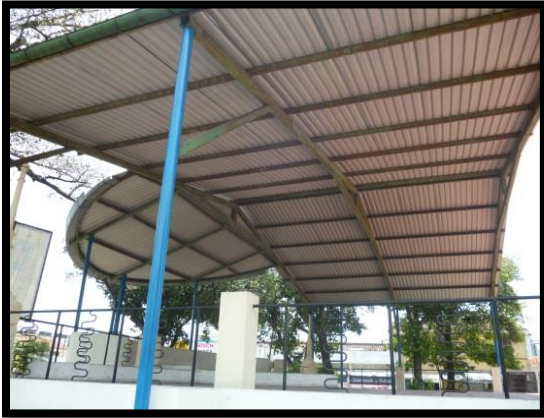
diversas actividades como clases y talleres por lo que ha sido techada a base de estructura de polines y cubierta de lámina de zinc galvanizada.

IMG.132 Vista de las cubiertas al exterior del teatro

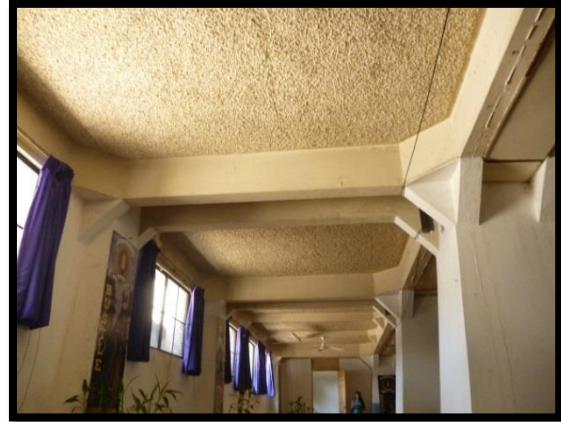
IMG.133 Vista de las cubiertas al interior del teatro

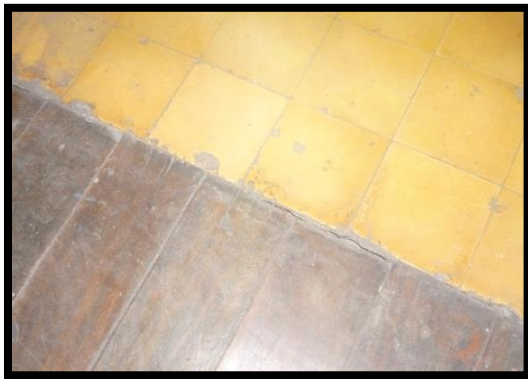
IMG.134 El Piso en el escenario es de duela de madera y de ladrillo de cemento pulido color amarillo en la sala del teatro.

El segundo nivel está techado con lámina de zinc galvanizada. Y los pisos que posee el inmueble son de cemento de color amarillo en todas sus áreas, cambiando de color en los baños, y el piso que es de madera en el área del escenario.

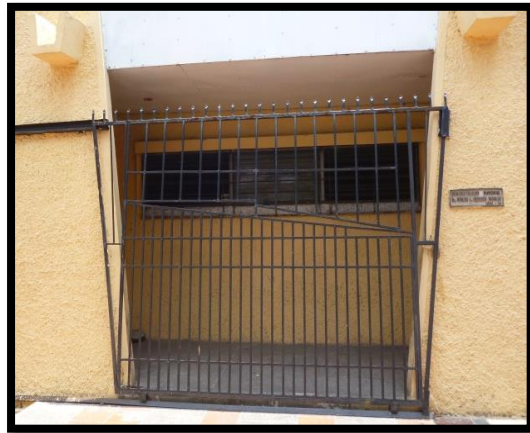
IMG.135 Los balcones son de hierro forjado los cuales tienen pintura color negro.

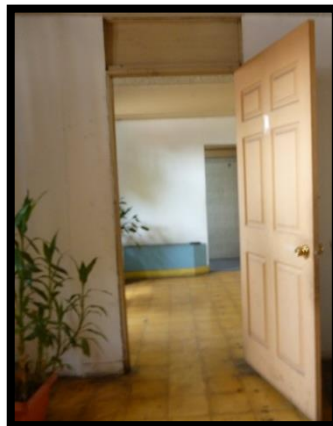
IMG. 136 Las puertas son de madera.

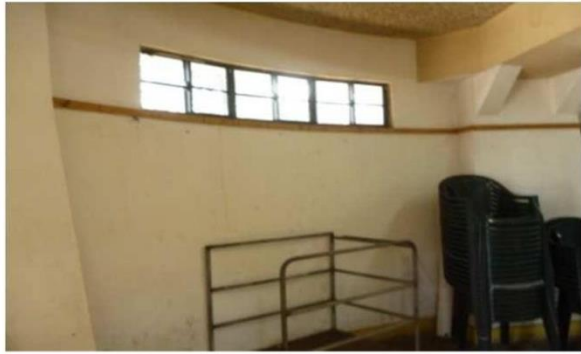
Vista de las paredes de concreto. Al interior se observan bien conservadas en pintura y repello.

Se hará una evaluación de las paredes interiores del Teatro, para conocer su estado actual.									
ANÁLISIS DE ELEMENTOS	Esquema		Cuadro de Evaluación							Nomenclatura de Intervención		
	Estado Elemento	Completo	Fracturado	Sucio/Fracturado	Faltante	Oxidación	Eflorescencias	Repello	Pintura	A	Nulo Tratamiento	
		B	Tratamiento Medio									
	C	Tratamiento Alto										
	Observaciones											
Propuesta de Intervención												
Estado y Causa												
Nomenclatura de Estado												
Plan de Acción												
Fotografía												
Fuente		Elaborado por Grupo de trabajo										
Bloque de concreto												
Concreto		x						B	C	En términos generales las paredes interiores están en buen estado, las cuales han sido pintadas recientemente, con excepción de las paredes divisorias que se encuentran dañadas.

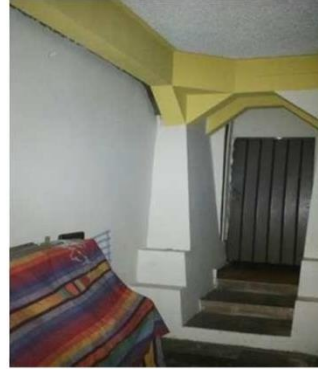
Vista de paredes tras bambalinas en perfecto estado.

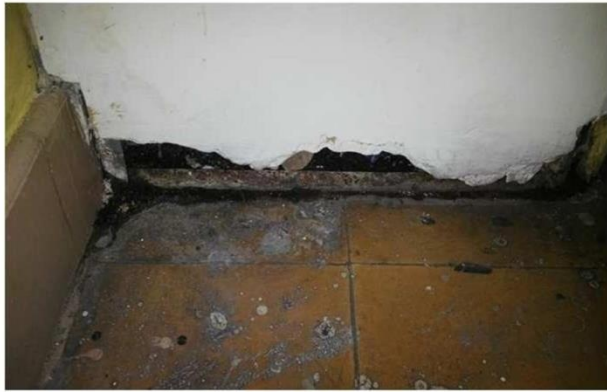
Vista de paredes divisorias de Paneles de lámina con marco de tubo estructural. Se observan fracturas, corrosión y oxidación avanzada.

Paneles de lámina			x	x		x		A	B			
Paneles Contrachapado de Madera			x	x				A	A			
Conservación Parcial (MB) Esta sección de la pared es una parte que conforma el área de las butacas la cual se observa en buen estado, y ha sido pintada recientemente. Sin embargo se ha encontrado en las paredes divisorias daños como fracturas, corrosión y oxidación				MB		Muy Bueno		10-8				
				B		Bueno		8-6				
				R		Regular		6-4				
				M		Malo		4-2				
				MM		Muy Malo		2-1

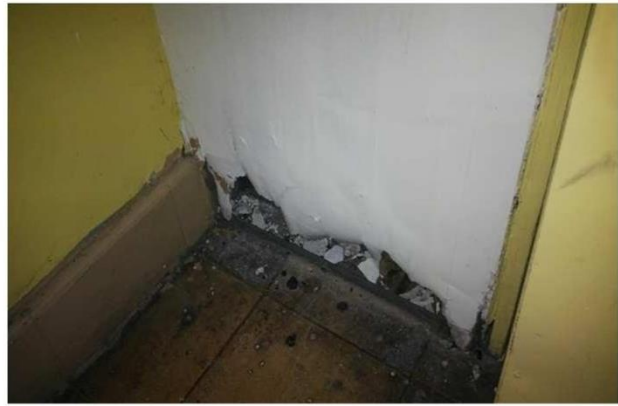
Vista de las paredes tras bambalinas. Más que todo se observan fisuras en las esquinas y grietas.

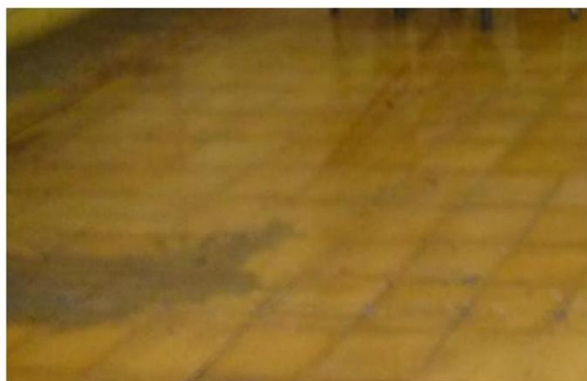
En esta fotografía se observan las manchas del piso.

Plan de Acción																																																																			
<p>Conservación Total (MB) Proceso Consolidación.</p> <p>Realizar la limpieza de la superficie y prepararla para el proceso de pulido de la superficie para con ello recuperar el brillo del elemento. El proceso restaurativo deberá ser el mismo que ya se mencionó requiriendo de una limpieza por medio de desinfectantes ADI/200.</p>																																																																			
Fuente		Elaborado por Grupo de trabajo

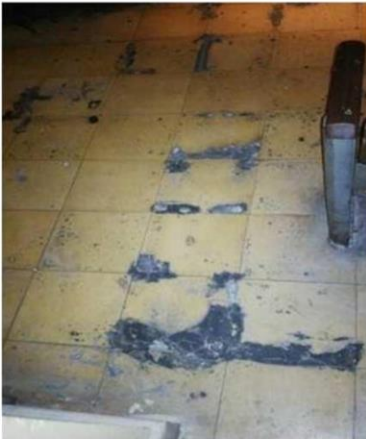
Fotografía del piso ubicado en el área del Auditorio en el que se observa el piso manchado.

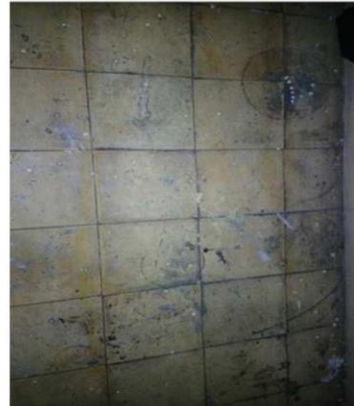
Piso ubicado en los pasillos laterales del Auditorio.

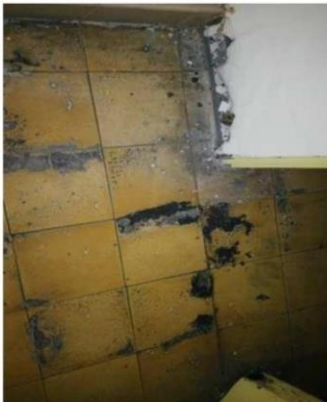
Aquí se muestra que el piso presenta una capa de lodo, además de las manchas.

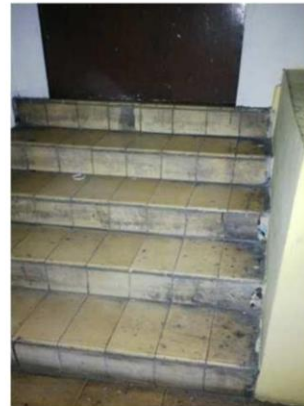
Vista del piso en las gradas que conducen hacia la parte posterior del escenario.

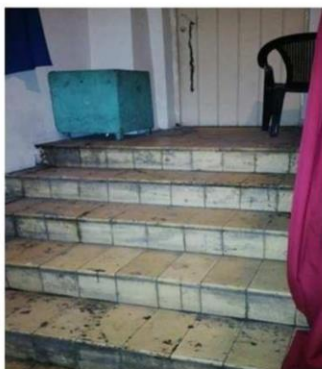
Vista del otro extremo de las gradas el cual presenta manchas.

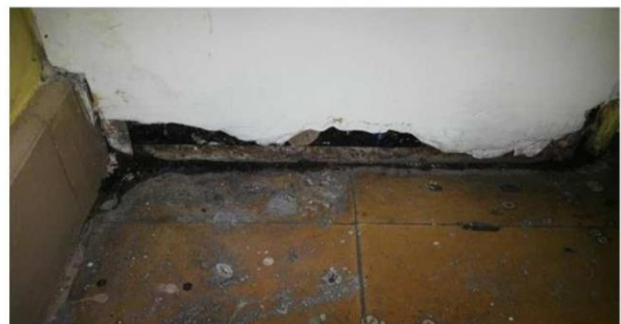
Vista de piso manchado.

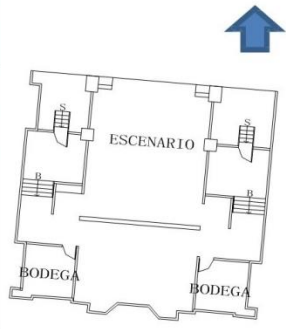
DATOS GENERALES		Espacio		FICHA RESUMEN PISO ESCENARIO									
		Área Escenario		Descripción									
DATOS GENERALES

<p>El escenario es el espacio utilizado para hacer presentaciones teatrales, y de orquestas, que divierten a toda clase de público que gusta del arte escénico.</p> <p>El piso es totalmente de madera, en toda su área e inclusive detrás del telón en el cual se encontraron daños, como: rajaduras y manchas.</p>									
				Esquema		Cuadro de Evaluación					Nomenclatura de Intervención		
ANÁLISIS DE ELEMENTOS		Estado Tipo de piso		Completo	Fracturado	Sucio/Fracturado	Faltante	Oxidación	Hundimiento	Preservante	Barniz	A	Nulo Tratamiento
												C	Tratamiento Alto
												Observaciones	
		Mosaico											El piso de madera del escenario se encuentra en buenas condiciones, con excepción en la parte de atrás del telón.
Madera	x	x	x				A	B	B				
Baldosa													
Encementado

DIAGNOSTICO Y PRONOSTICO DE ELEMENTO		Propuesta de Intervención											
		Estado y Causa						Nomenclatura de Estado					
		<p>Conservación Total (B) Proceso Consolidación.</p> <p>El estado de la superficie en el escenario es bueno, el piso está completo, sin embargo el piso detrás de bambalinas se encuentra dañado, presenta algunas. Las causas de su estado son la acumulación y filtración de agua, la cual a su vez produce hongos y moho que con el tiempo han venido deteriorando la madera.</p>						MB	Muy Bueno	10-8			
								B	Bueno	8-6			
								R	Regular	6-4			
								M	Malo	4-2			
MM	Muy Malo							2-1					
Plan de Acción													
<p>Se hace necesario cambiar la madera que se encuentra detrás de bambalinas debido a que una parte de está fracturada. También requiere de una limpieza utilizando un insecticida que ayude a proteger la madera de insectos, además de fungicidas que la protejan de hongos y moho aparte del cepillado, y para las manchas se debe hacer uso de los productos tales como: el tribromofenato de sodio, quinolatos de cobre y carbendazimas.</p>

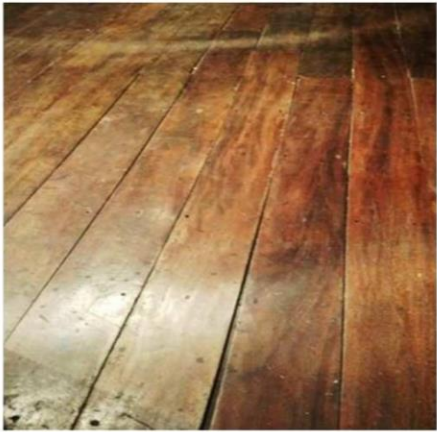
En esta fotografía se muestra el piso del escenario.

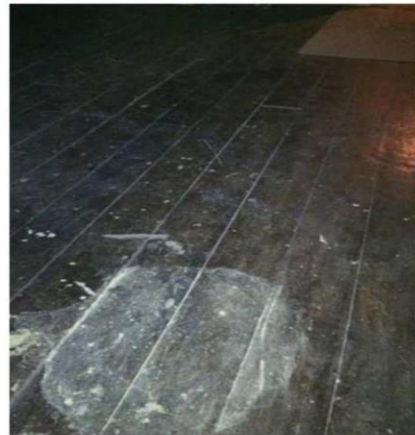
Piso ubicado detrás de bambalinas. En el fondo existe una fractura ya que está cubierta por lámina de madera contrachapada (plywood).

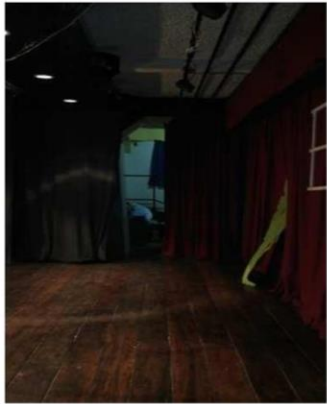
Vista lateral del escenario.

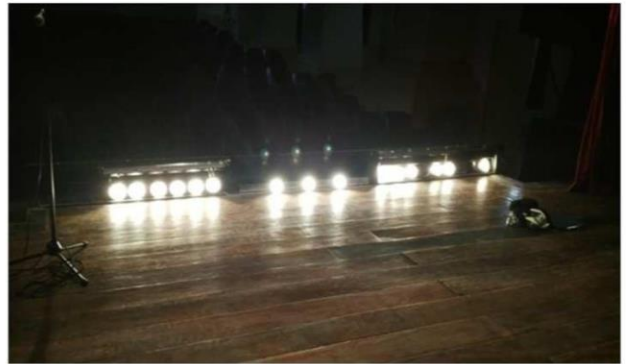
Vista del piso del escenario enfrente de las butacas.

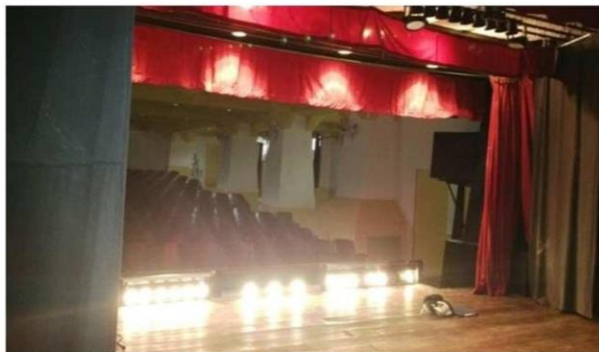
Vista del escenario.

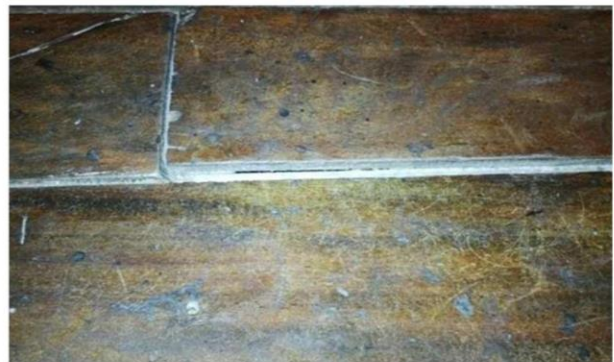
Vista de piso de madera manchada.

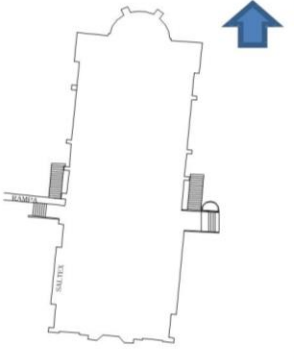
Espacio		FICHA RESUMEN PISO EXTERIOR										
Área Libre		Descripción										
DATOS GENERALES

<p>El área exterior del teatro es utilizado para talleres al aire libre como pintura y elaboración de piñatas. El piso es totalmente de baldosas de barro. En toda su área se encontraron daños, como: pequeñas grietas y manchas.</p>										
		Cuadro de Evaluación					Nomenclatura de Intervención					
ANÁLISIS DE ELEMENTOS	Estado Tipo de piso	Completo	Agrietado	Sucio/Fracturado	Faltante	Oxidación	Limpieza	Hundimiento	Manchas	A	Nulo Tratamiento	
										B	Tratamiento Medio	
										C	Tratamiento Alto	
										Observaciones		
	Mosaico									<p>Se observó que el piso de baldosa se encuentra agrietado levemente en algunas áreas, sin embargo se puede decir que su condición general es muy buena.</p>		
Madera												
Baldosa de barro	x	x	x			B	C	A				
Encementado												
Propuesta de Intervención

DIAGNOSTICO Y PRONOSTICO DE ELEMENTO	Estado y Causa					Nomenclatura de Estado						
	<p>El estado de la superficie es bueno, el piso está completo, aunque presenta algunas manchas. Las causas de su estado es la falta de mantenimiento. En general las fisuras carecen de importancia ya que es la baldosa la que lo ha sufrido, descartándose daños en la losa que se encuentra abajo.</p>					MB	Muy Bueno	10-8				
						B	Bueno	8-6				
						R	Regular	6-4				
						M	Malo	4-2				
						MM	Muy Malo	2-1				
Plan de Acción												
<p>Conservación Total (MB) Proceso Consolidación.</p> <p>Realizar la limpieza de la superficie por medio de un cepillado para quitar las manchas. Se procederá a taponar las grietas visibles por medio de una masilla tapagrietas, a base de una dispersión de resinas acrílicas, o de otro producto adecuado. El taponamiento se efectuará con una rasqueta o espátula, herramienta que se utiliza igualmente para ensanchar la hendidura cuando es demasiado estrecha, considerándose como tal cuando no supera los 0,6 mm, lo que dificultaría la operación de rellenarla.</p>

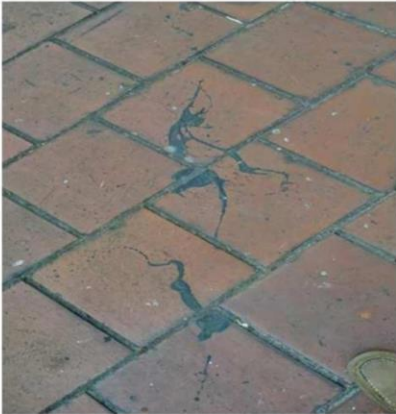
Vista del piso del exterior, el cual se encuentra manchado.

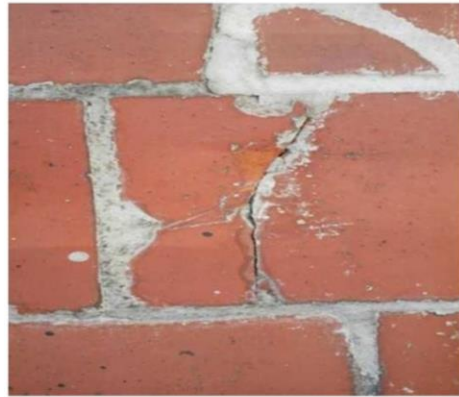
En esta fotografía se observan pequeñas grietas en el piso.

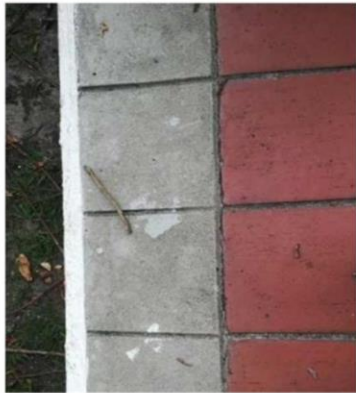
En esta fotografía se muestra que en las orillas del lado sur del teatro la baldosa es de color gris.

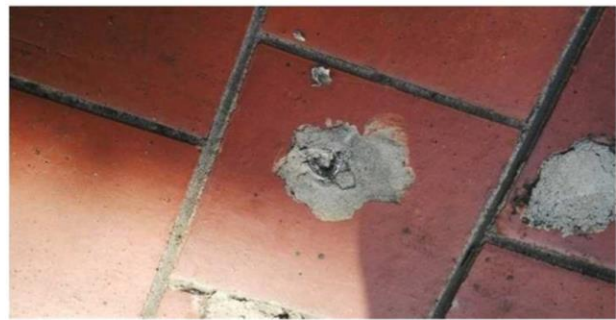
En esta fotografía se observa que se le ha querido dar tratamiento al piso rellenándolo con cemento.

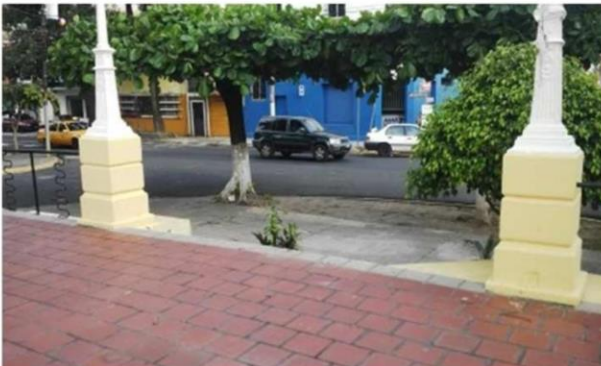
Vista del embaldosado.

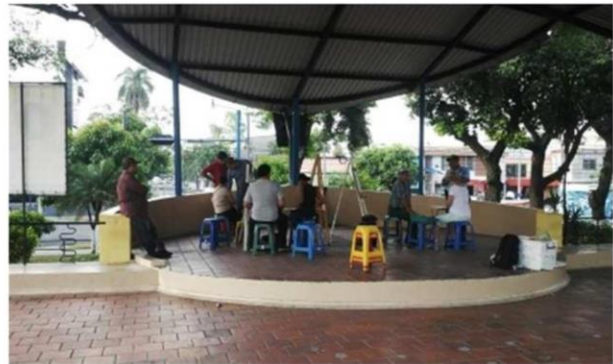
Vista exterior del piso en el lado norte

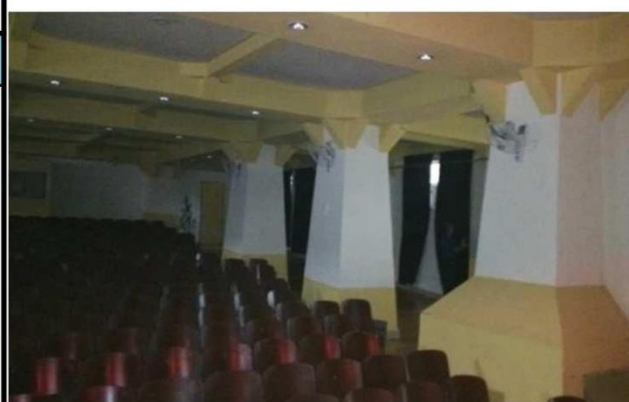
<p>Las columnas se observan en buen estado. Son ensanchadas en la parte inferior y se van reduciendo hacia la parte superior donde se une con las vigas que soportan la losa. Las columnas que bordean el escenario están recubiertas con un contrachapado de madera (plywood). Las vigas están construidas en forma de H en la parte de abajo se ha recubierto de placa de yeso y se han instalado luminarias tipo led (ojos de buey), para dar luz tenue antes de las funciones. La Losa presenta muy buenas condiciones en toda la parte interior del teatro, tras bambalinas la Losa no está repellada y se observan pequeñas fisuras.</p>										
			Cuadro de Evaluación					Nomenclatura de Intervención					
ANÁLISIS DE ELEMENTOS	Estado Tipo de Elemento	Completo	Fracturado	Sucio/Fracturado	Faltante	Eflorescencias	Estructura	Repello	Pintura	A	Nulo Tratamiento

B	Tratamiento Medio		
											C	Tratamiento Alto	
		Observaciones											
	Vigas	x				x	B	C	C	En su mayoría se observan en buen estado de conservación			
Columnas	x					C	B	C					
Losa Escenario	x					C	C	C					
Losa tras-Bambalinas		x				A	A	C					
DIAGNOSTICO Y PRONOSTICO DE ELEMENTO	Propuesta de Intervención												
	Estado y Causa						Nomenclatura de Estado						
	<p>Vigas (B): Buen estado a excepción de eflorescencias y presencia de humedad.</p> <p>Columnas (B): Buen estado a excepción del recubrimiento contrachapado de madera que presenta roturas y desgaste.</p> <p>Losa (MB) (R): Muy buen estado al interior, tras bambalinas tiene problemas de fisuras.</p>						MB	Muy Bueno	10-8				
							B	Bueno	8-6				
							R	Regular	6-4				
							M	Malo	4-2				
MM							Muy Malo	2-1					
Plan de Acción						Fotografía

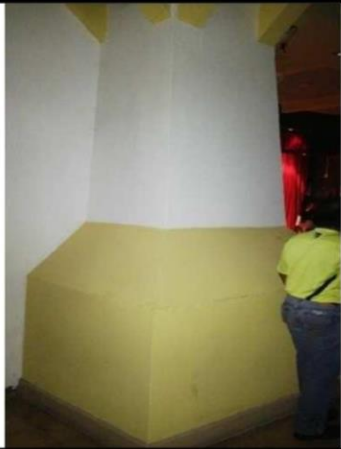
Vista de las columnas aledañas al escenario se observan ensanchadas en la parte inferior pero es un recubrimiento de contrachapado de madera.

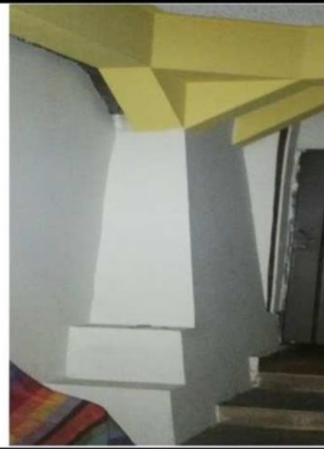
Vista de las columnas tras bambalinas, se observan las uniones con las vigas y la forma de la columna que se va ensanchando hacia la parte inferior.

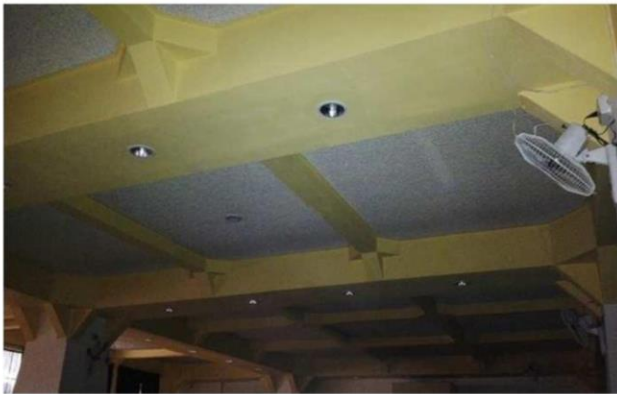
Vista de las vigas con recubrimiento de paneles de yeso para la instalación de luminarias led (ojos de buey).

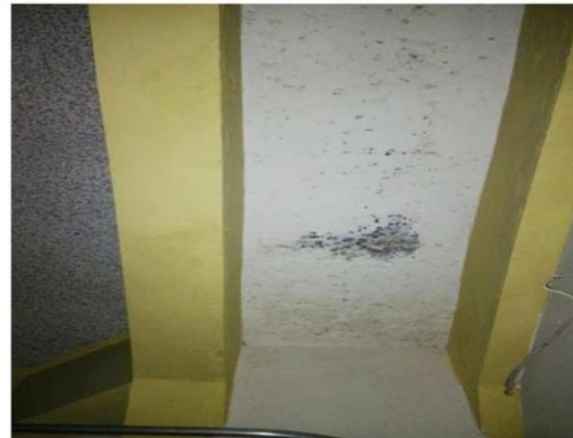
Vista de las vigas del vestíbulo sin ningún tipo de recubrimiento, se observa filtración de agua, manchas, eflorescencias y presencia de hongos.

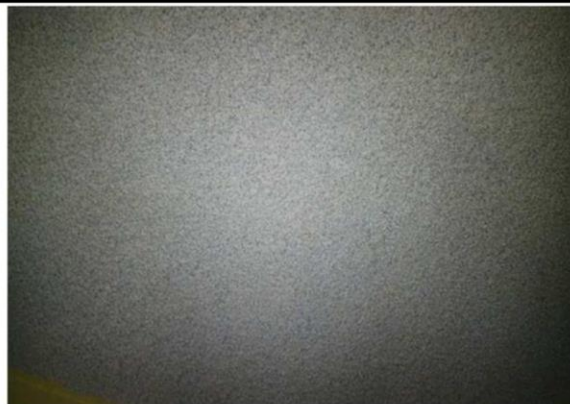
Vista de la losa al interior del teatro en perfecto estado sin ningún tipo de filtración, ni fisuras, con recubrimiento de hormigón.

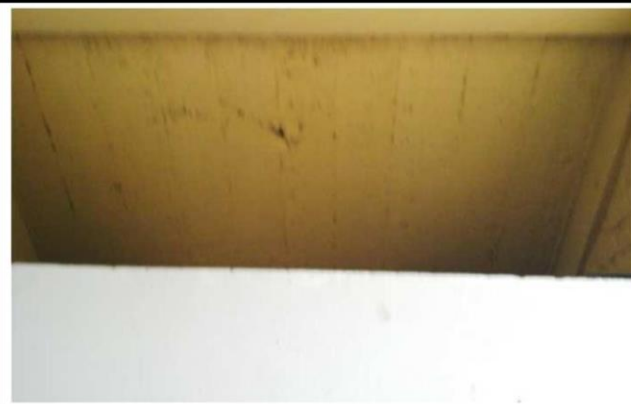
Vista de la losa tras bambalinas con problemas de fisuras en las viguetas, se hará necesario resanar y repellar.

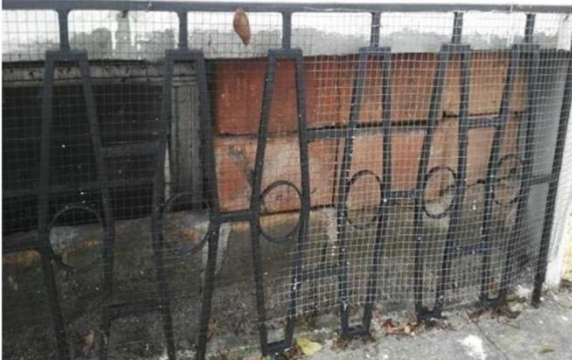
<p>Esquema</p>		Descripción Las puertas principales y algunas del interior se conservan en buen estado, son de metal forjado, se les da mantenimiento constante en pintura; no se ve presencia de corrosión ni oxido. Las puertas al interior se cambiaron en el mes de junio/2013 por lo que conservan en buen estado hasta la fecha. Son de marco de madera de pino y recubrimiento de panel de fibra de madera (MDF) pintado. Las Ventanas tras bambalinas son de Celosía de Vidrio. Se observa un serio deterioro. Carecen de vidrios. Solo mantiene la estructura y las defensas, en algunos casos se han tratado de sellar con ladrillo de barro cocido. Al interior del teatro la instalación de ventanas es reciente son del tipo francesa para mantener la acústica dentro del teatro.									
			Cuadro de Evaluación				Nomenclatura de Intervención

ANÁLISIS DE ELEMENTOS	Estado Tipo de Elemento	Completo	Fracturado	Sucio/Fracturado	Faltante	Oxidación	Estructura	Defensas	Pintura	A	Nulo Tratamiento	
										B	Tratamiento Medio	
										C	Tratamiento Alto	
										Observaciones		
	Puertas Metal	x				x	C		C	Buen estado de conservación en puertas, mientras que, las ventanas se hace necesario plantear una solución a sus problemas		
Puertas Fibra de Madera	x					C		B				
Celosía de Vidrio		x	x	x		A	B					
Ventanas Francesas	x					C	C					
Propuesta de Intervención												
DIAGNOSTICO Y PRONOSTICO DE ELEMENTO	Estado y Causa						Nomenclatura de Estado					
	Puertas Metal y Fibra de Madera (MB): Buen estado, el metal sin oxidación y pintura nueva, las puertas de fibra recién instaladas. Celosía de Vidrio (M): Mal estado, sin vidrios sólo mantiene su estructura y sus defensas Ventana Francesa (MB): Muy buen estado, instalación reciente.						MB	Muy Bueno	10-8

B	Bueno	8-6			
							R	Regular	6-4			
							M	Malo	4-2			
							MM	Muy Malo	2-1			
Plan de Acción						Fotografía						
Se deberá cambiar las ventanas de Celosía de Vidrio por Ventanas Francesas al igual que las otras ya que han sido colocadas para retener la acústica en el lugar.

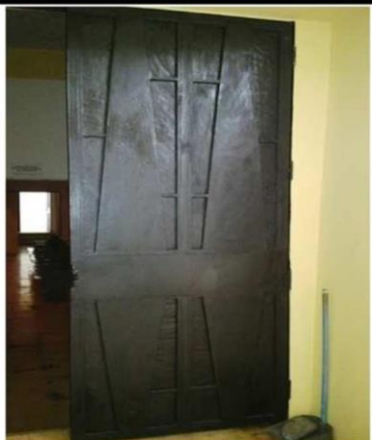
Vista de las puertas en las entradas laterales del teatro. Se conservan en buen estado y en mantenimiento constante

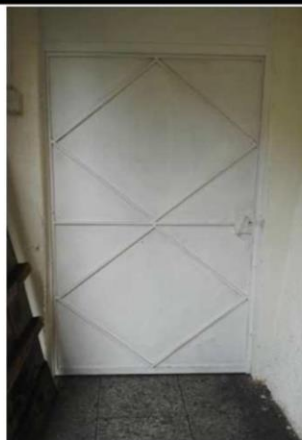
Vista de las puertas metálicas interiores que aún se conservan en buen estado. La mayoría se han reemplazado por puertas de fibra de madera.

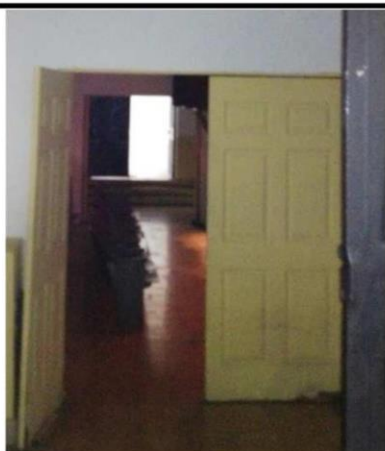
Vista de las puertas interiores de fibra de madera. Aunque son recientes en su instalación, se observan rastros de humedad en la parte inferior de estas.

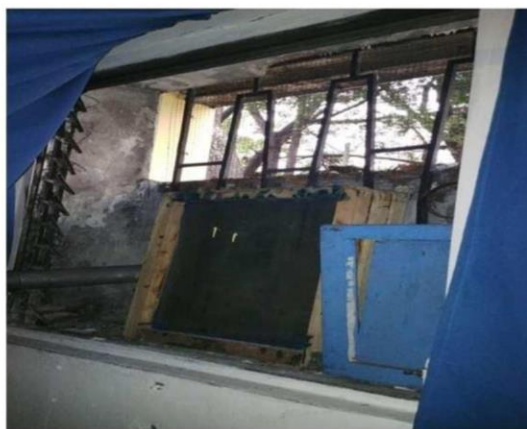
Vista de las ventanas tras bambalinas, se encuentran desmanteladas, sin vidrios. Conservan su estructura y sus defensas en regular estado.

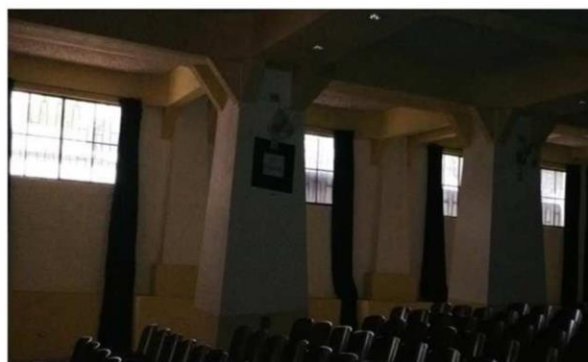
Vista de la ventanería al interior del teatro. Recién se instalaron ventanas de vidrio fijo del tipo francesas en perfecto estado.

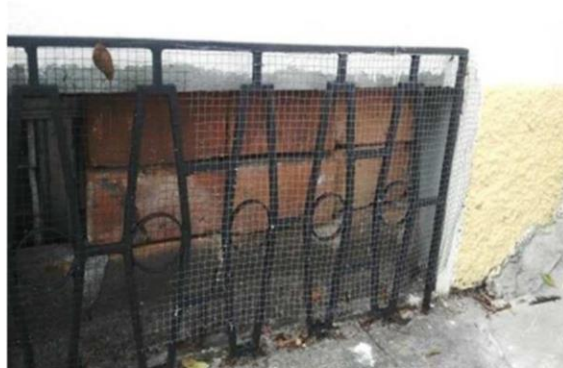
Vista exterior de las Ventanas de Celosía de vidrio. Han intentado ser recubiertas con ladrillo de barro cocido para dar privacidad a los camerinos.

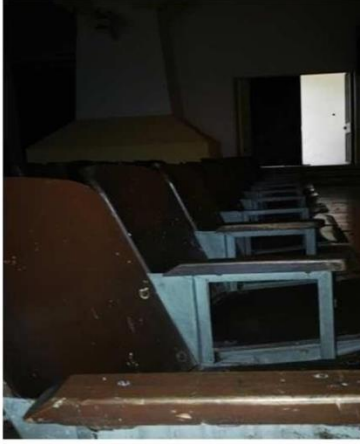
<p>Esquema</p>		<p>Las butacas se observan en mal estado, la base de estas son de metal forjado, y el asiento y espaldar son de material contrachapado de madera. Hay gran cantidad de estas desgastadas por la manipulación de los usuarios y por el paso del tiempo.</p>						
	ANÁLISIS DE ELEMENTOS		Cuadro de Evaluación					Nomenclatura de Intervención	
Estado Material de Butaca	Completo	Fracturado	Sucio/Fracturado	Faltante	Oxidación	Pintura	Madera tratada	A	Nulo Tratamiento
								B	Tratamiento Medio
								C	Tratamiento Alto
Observaciones									
	Metal	x				x	B		Las butacas se encuentran bien distribuidas y con buen diseño para disfrutar del espectáculo. Se hace necesario un tratamiento restaurativo por el avanzado deterioro que presentan
	Contrachape de Madera	x	x	x	x			A	
Propuesta de Intervención

Estado y Causa					Nomenclatura de Estado				
Butacas (M): Mal estado. El metal se encuentra en su mayoría oxidado y le ha afectado la corrosión. El material contrachapado de madera (plywood) se encuentra en muy mal estado. Presenta fisuras, piezas faltantes, descascaramiento y grafitis.					MB	Muy Bueno	10-8		
					B	Bueno	8-6		
					R	Regular	6-4		
					M	Malo	4-2		
					MM	Muy Malo	2-1		
Plan de Acción					Fotografía				
<p>Para las butacas que no están muy deterioradas se les puede aplicar un tipo de impermeabilización a base de aceite que funciona mejor en el contrachapado; es fácil de aplicar y se seca rápidamente. La limpieza de la superficie de las piezas de metal puede realizarse con cepillos de alambre, que limpian la cascarilla y residuo, dejándolo brillante por el frotamiento. La apariencia del metal queda completamente limpio.</p>

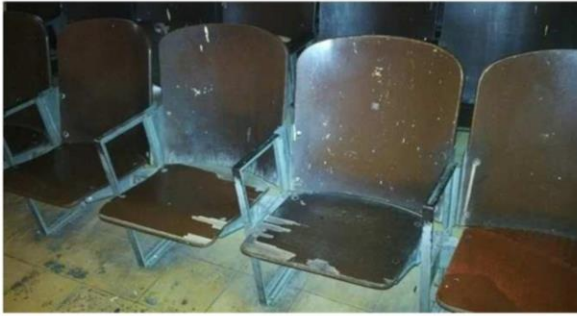
Vista de las butacas donde se observa descascamiento y suciedad de pintura.

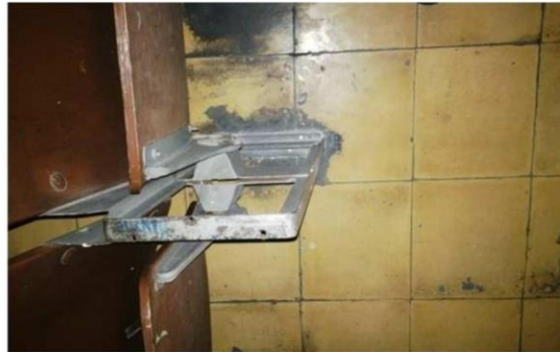
Vista de piezas faltantes en los brazos de la butaca; falta la pieza de madera contrachapada que sirve como apoyo al brazo.

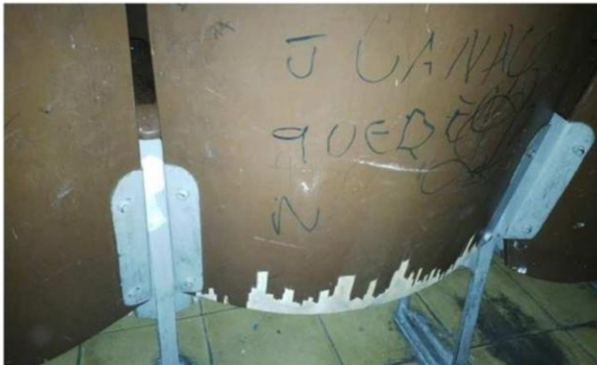
Vista de las butacas manchadas con grafiti y con descascamiento avanzado.

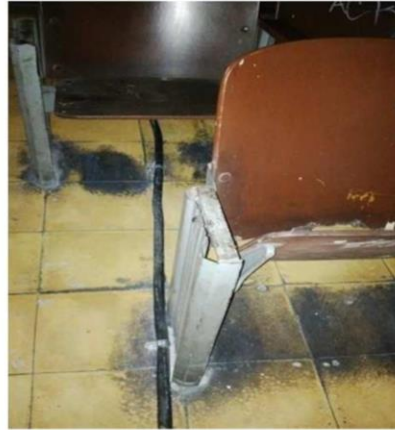
Vista de las butacas y su armazón de acero con señales de oxidación y corrosión.

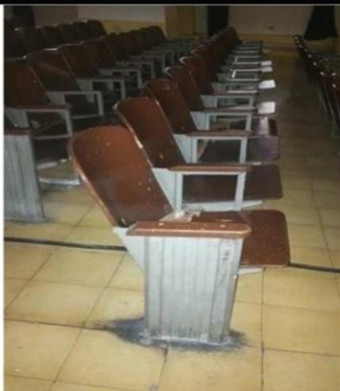
Algunas líneas de butacas se mantienen completas y en perfecto estado, por lo que sólo se hace necesario su conservación.

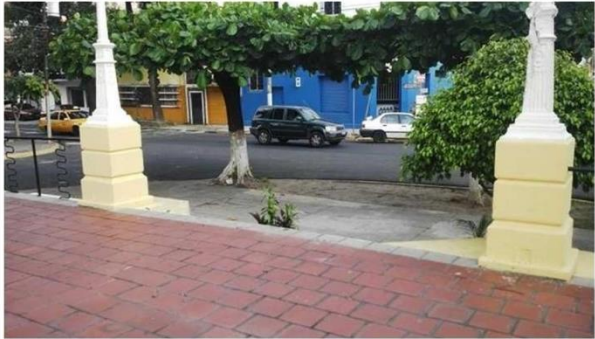
<p>Esquema</p>		<p align="center">Descripción</p> <p>En los elementos exteriores se evaluarán las paredes y repellos, las columnas decorativas y los pasamanos de acero forjado. Estos elementos presentan condiciones aceptables pero constata la necesidad de un tratamiento según el problema que presenta. En otros elementos, se evaluará el zócalo del interior que presenta piezas faltantes y en avanzado deterioro.</p>							
			Cuadro de Evaluación			Nomenclatura de Intervención				
ANÁLISIS DE ELEMENTOS	Estado Elemento	Completo	Sucio/Fracturado	Faltante	Oxidación	Eflorescencias	Repello	Pintura	A	Nulo Tratamiento
									B	Tratamiento Medio
	C	Tratamiento Alto								
	Observaciones									
	Pasamanos Acero Forjado				x			C	Se observan fracturas en las columnas decorativas y paredes, además de eflorescencias debido a la humedad.

Columnas decorativas		x				B	C			
Paredes y repello		x			x	B	C			
Zócalo al interior del teatro			x				A			
DIAGNOSTICO Y PRONOSTICO DE ELEMENTO	Propuesta de Intervención									
	Estado y Causa					Nomenclatura de Estado				
	Pasamanos Acero Forjado (B): Buen estado. Solo se observan algunos tramos faltantes					MB	Muy Bueno	10-8		
	Columnas (R): Regular. Se observan fisuras grandes					B	Bueno	8-6		
	Paredes y repello (B): Buen Estado. Solo presenta algunas pequeñas fisuras y manchas					R	Regular	6-4		
	Zócalo (MM): Muy mal estado. En deterioro pleno					M	Malo	4-2		
					MM	Muy Malo	2-1			
Plan de Acción					Fotografía					
<p>Los pasamanos de acero forjado faltantes se pueden sustituir y dar mantenimiento. Para las grietas se procederá a taparlas por medio de una masilla tapagrietas, a base de una dispersión de resinas acrílicas. Al cabo de cierto tiempo de haber aplicado la masilla especial, es recomendable repetir el procedimiento con un nuevo enmasillado, rematando el trabajo con cualquier producto protector para fachadas.</p>

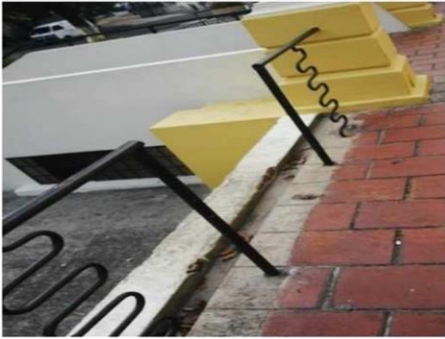
Vista de los pasamanos al exterior donde se observan piezas faltantes que han sido cortadas.

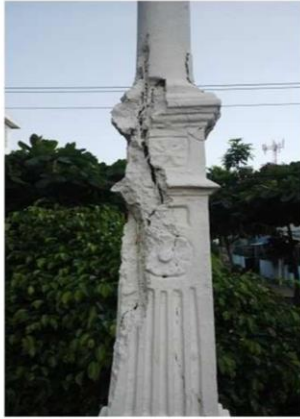
Vista de la columna en un deterioro avanzado. Ha perdido una parte de su estructura debido al agrietamiento.

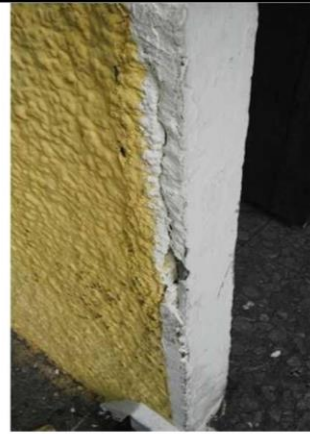
Vista de las paredes. Más que todo se observan fisuras en las esquina y grietas.

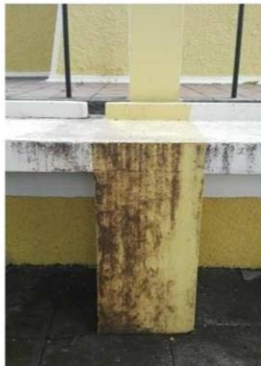
Vista de las paredes al exterior afectadas por eflorescencias debido a la humedad.

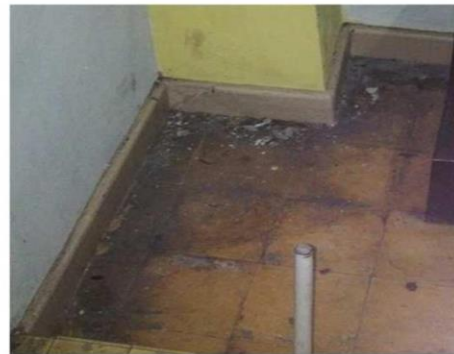
Vista del zócalo de concreto fisurado y tramos faltantes en algunos casos.

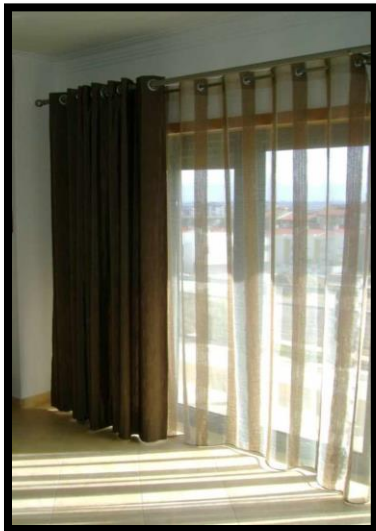
IMG.141 Cortinas de terciopelo para conservar la acústica

Por último, los cortinados también pueden aprovecharse como absorbentes sonoros, especialmente cuando forman parte del diseño arquitectónico con algún fin estético o funcional. Hay que tener en cuenta que a mayor separación de la pared, mayor es la efectividad en la absorción. También es importante la porosidad, ya que una cortina plástica impermeable no tiene propiedades absorbentes. Por el contrario, una cortina de tela gruesa, de terciopelo, etc., será bastante absorbente. La absorción también aumenta con el plegado, o fruncido. Una cortina fruncida al 50% puede llegar casi a duplicar su coeficiente de absorción.

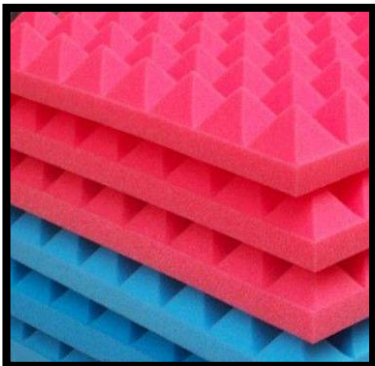
IMG.142 Paneles de Aislamiento Acústico: Espuma de Poliuretano de 0.60 x 0.60 con espesor de 5 cm.

- Paneles de Aislamiento Acústico la cual es una espuma de Poliuretano que resuelven los problemas de absorción del ruido, combinándolo con la fibra de vidrio y lana mineral.

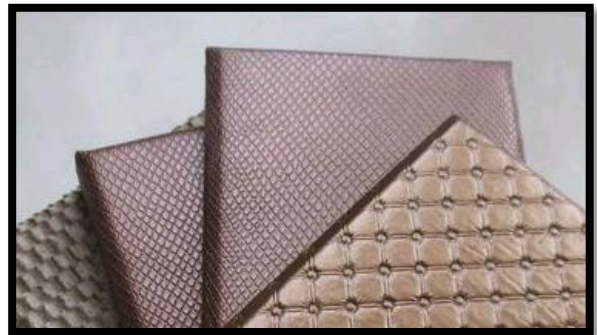
IMG.143 Fibra de Vidrio y Fibra Mineral

Existen varios tipos de materiales de esta clase. El más económico es la lana de vidrio, que se presenta en dos formas: como fieltro, y como panel rígido. La absorción aumenta con el espesor, y también con la densidad. Permite absorciones sonoras muy altas. El inconveniente es que debe ser separada del ambiente acústico mediante paneles protectores cuya finalidad es doble: proteger la lana de vidrio de las personas, y a las personas de la lana de vidrio (ya que las partículas que se podrían desprender no sólo lastiman la piel sino que al ser respiradas se acumulan irreversiblemente en los pulmones, con el consecuente peligro para la salud). Los protectores son en general planchas perforadas de fibra de eucalipto u otros materiales celulósicos. Es de destacar que salvo las planchas perforadas de gran espesor, no tienen efecto propio en la absorción, por lo tanto las planchas perforadas aplicadas directamente sobre la pared son poco efectivas.

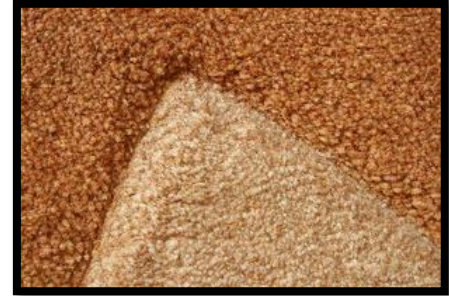
IMG.144 Alfombra de fibra sintética a utilizar en teatro

- El uso de Alfombras en el auditorio y en el escenario para evitar ruidos al caminar y por la caída de algún objeto que podría ocasionar ruido. Existen seis tipos básicos de fibras de alfombra, pero el nailon y el poliéster son las más populares de las fibras sintéticas. De igual forma este material es resistente al moho.

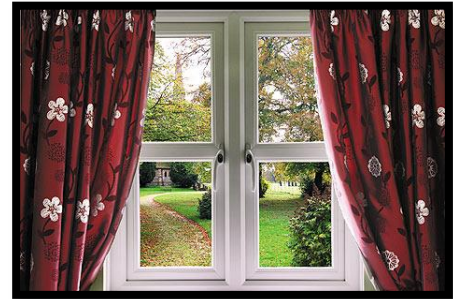
IMG.145 Cortinas de terciopelo a utilizar en teatro

- Se propone el uso de cortinas no solo como un recurso estético sino también como un aislante del ruido ya que entre más gruesa y amplia sea la cortina es más absorbente al sonido.

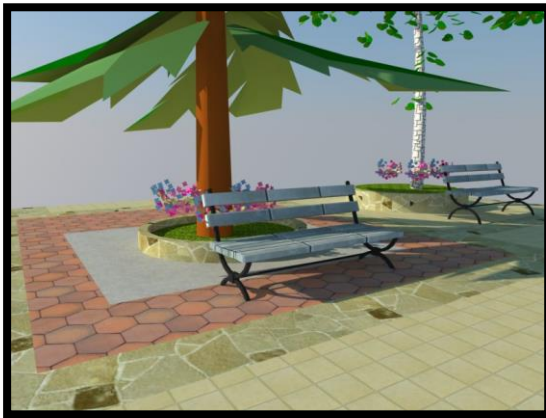
IMG.147 Diseño de bancas con soporte de hierro forjado con asiento de tuvo estructural de 1x2

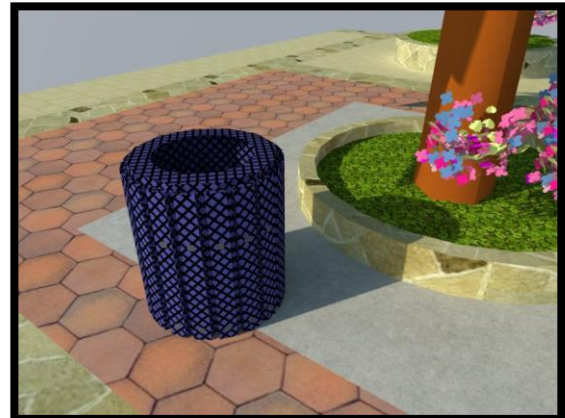
IMG.148 Diseño de basurero de lámina desplegada en forma de diamante.

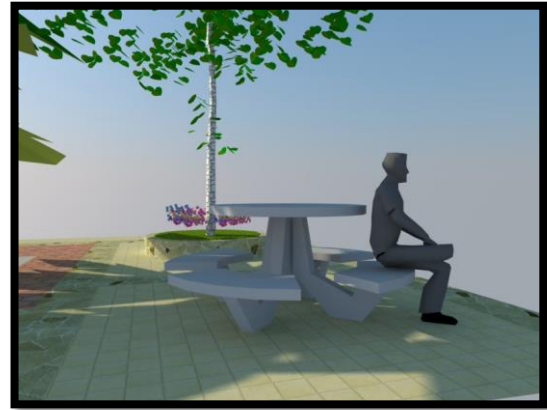
IMG.149-150 Mesas de concreto armado alrededor del parque para dar un mejor ambiente y más comodidad a las personas que visitan el lugar en el lugar.
