UNIVERSIDAD DE EL SALVADOR
FACULTAD DE INGENIERIA Y ARQUITECTURA
ESCUELA DE ARQUITECTURA

Propuesta de Intervención Urbana en la Plaza Roque Dalton y en el Mercado municipal del Barrio San Miguelito, San Salvador

ARQUITECTO

CIUDAD UNIVERSITARIA, FEBRERO DE 2014

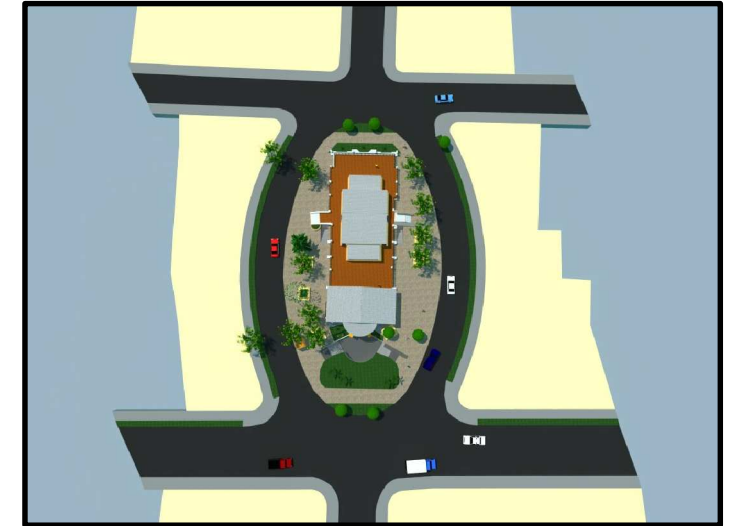
Vista en planta del Teatro Roque Dalton

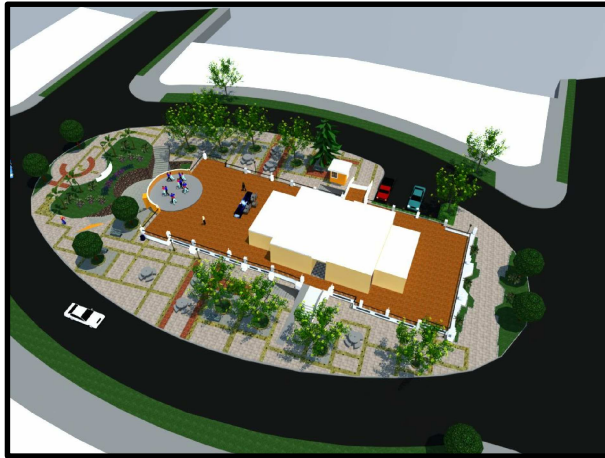
Vista aérea del Teatro Roque Dalton nuevo diseño de plaza

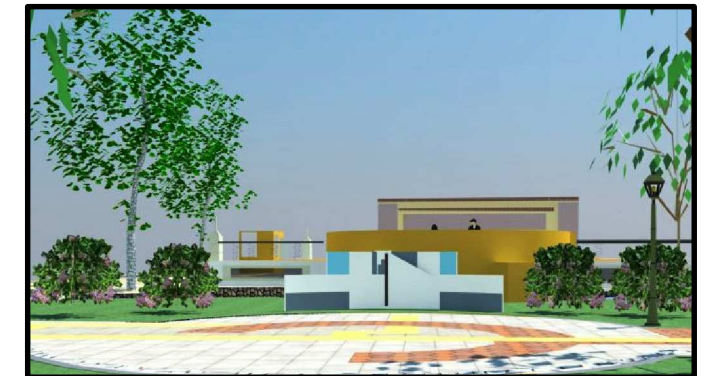
Vista de diseño del monumento del Teatro Roque Dalton en el lado Norte

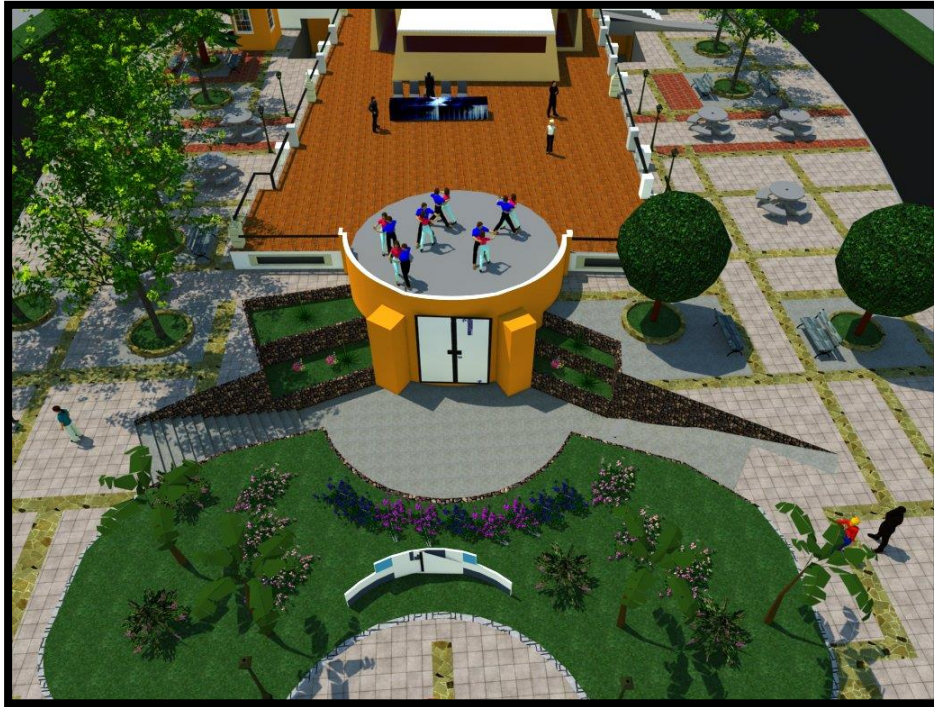
IMG.151 Vista norte de la Plaza y teatro Roque Dalton

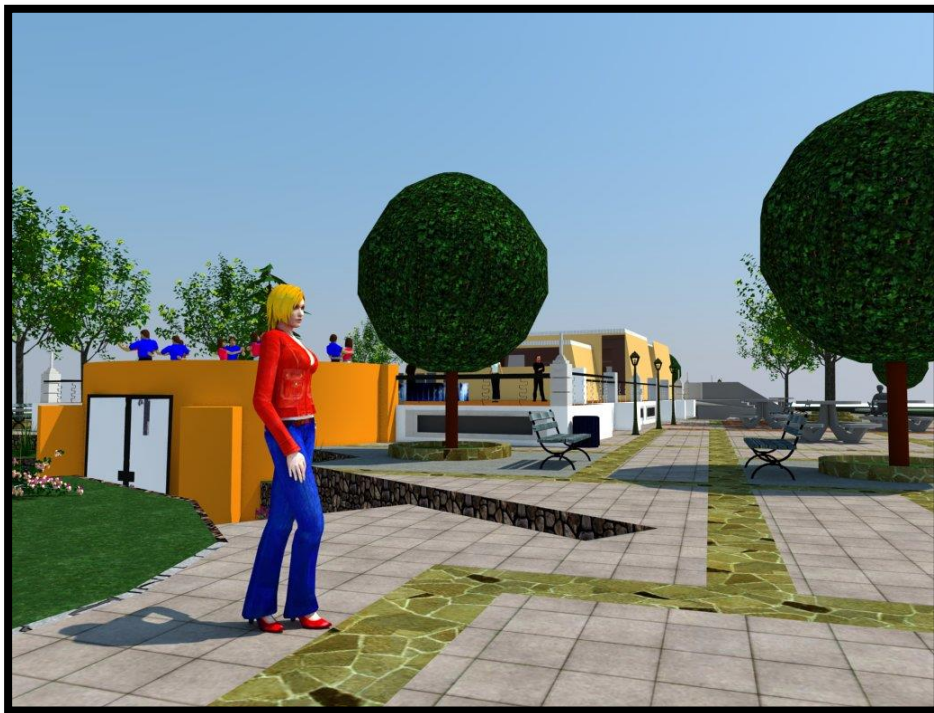
IMG.152 Perspectiva Nor-Oeste de Plaza y Teatro

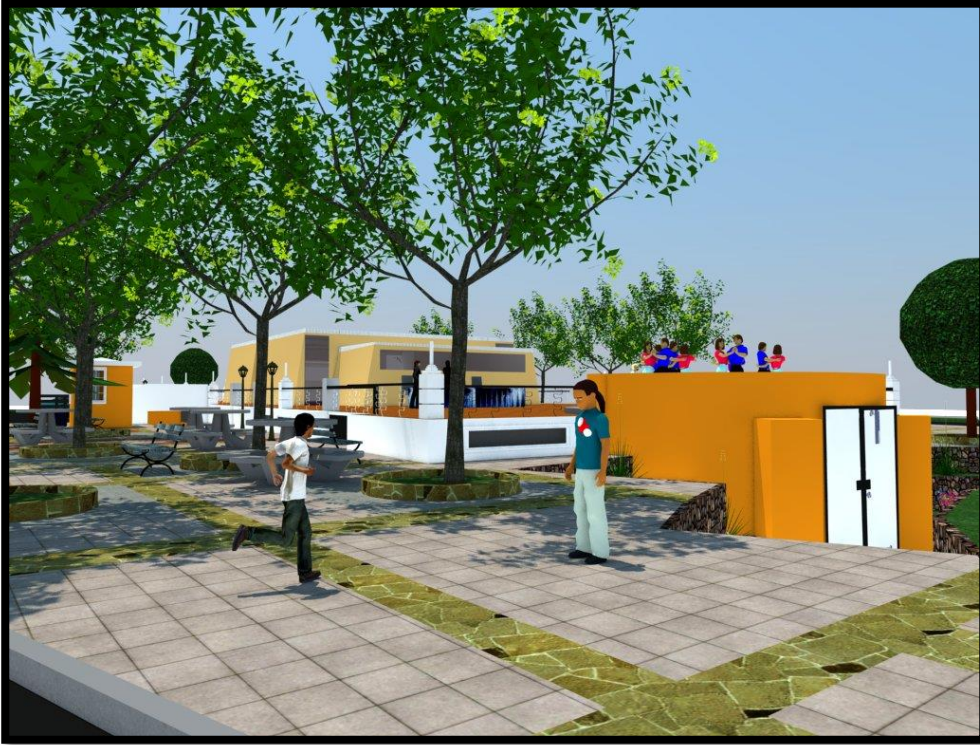
IMG.153 Perspectiva Nor-Este de Plaza y Teatro

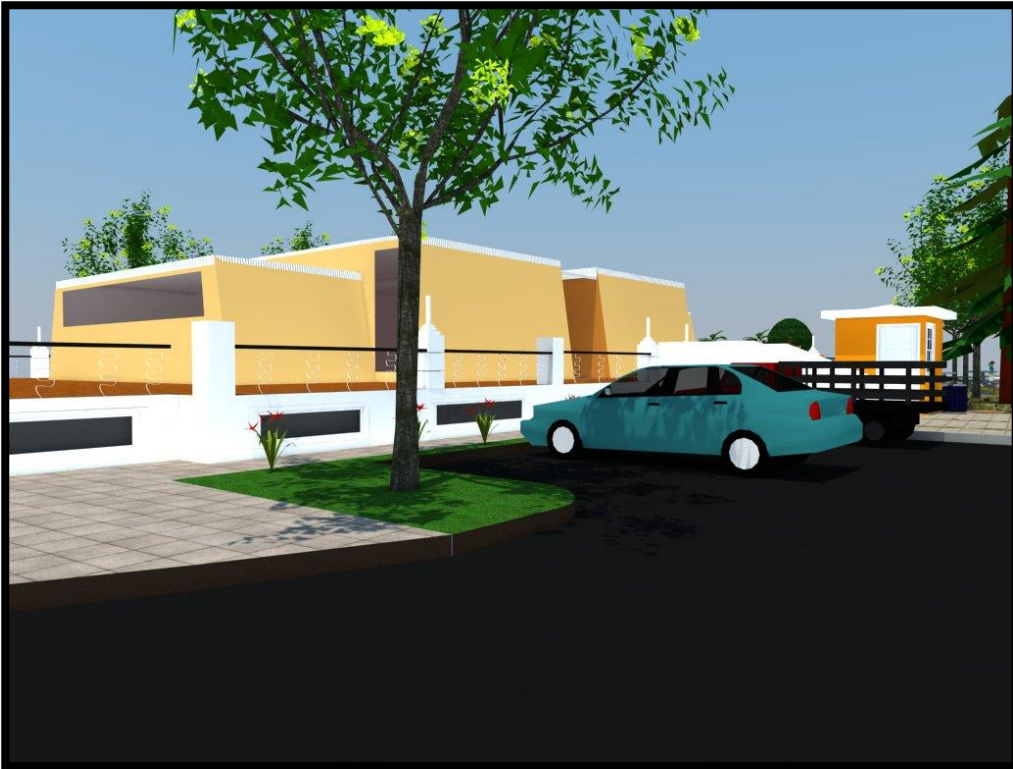
IMG.154 Perspectiva Sur-Este de Estacionamiento
