UNIVERSIDAD DE EL SALVADOR
FACULTAD DE INGENIERÍA Y ARQUITECTURA
ESCUELA DE ARQUITECTURA

**“ANTEPROYECTO ARQUITECTONICO DEL COMPLEJO
OPERATIVO DEL CUERPO DE BOMBEROS SEDE CENTRAL”**

CIUDAD UNIVERSITARIA, FEBRERO DE 2015

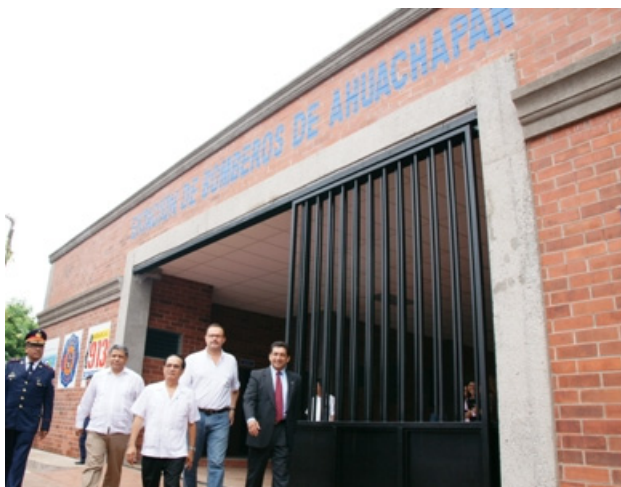
Fotografía 1. Fachada de la Estación

Se apertura el 12 de Septiembre de 2011, algunas de las áreas con las que cuenta dicha estación son: un dormitorio para albergar a 20 bomberos en un área de 50.37 metros cuadrados (8.73 metros de largo por 5.77 metros de ancho), con sus respectivos baños y sanitarios. Asimismo, hay un dormitorio para el jefe de la estación de bomberos con su respectivo baño y sanitario.

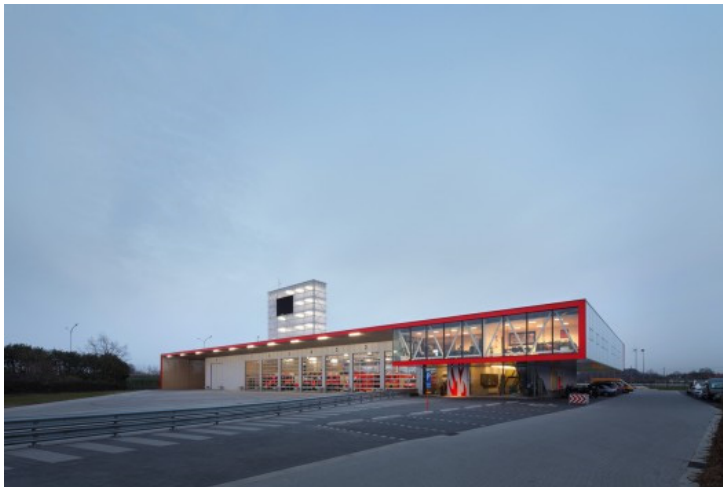
Fotografía 5 ingreso de visitantes

La estación mide 35 x 72 metros y es una superficie dividida en 3 zonas: garaje para los vehículos, área técnica y área humana. En el hall central los vehículos invernan tras las rejas transparentes, mientras que los bomberos socializan en los estares con vista a los carros desde una ventana interna.

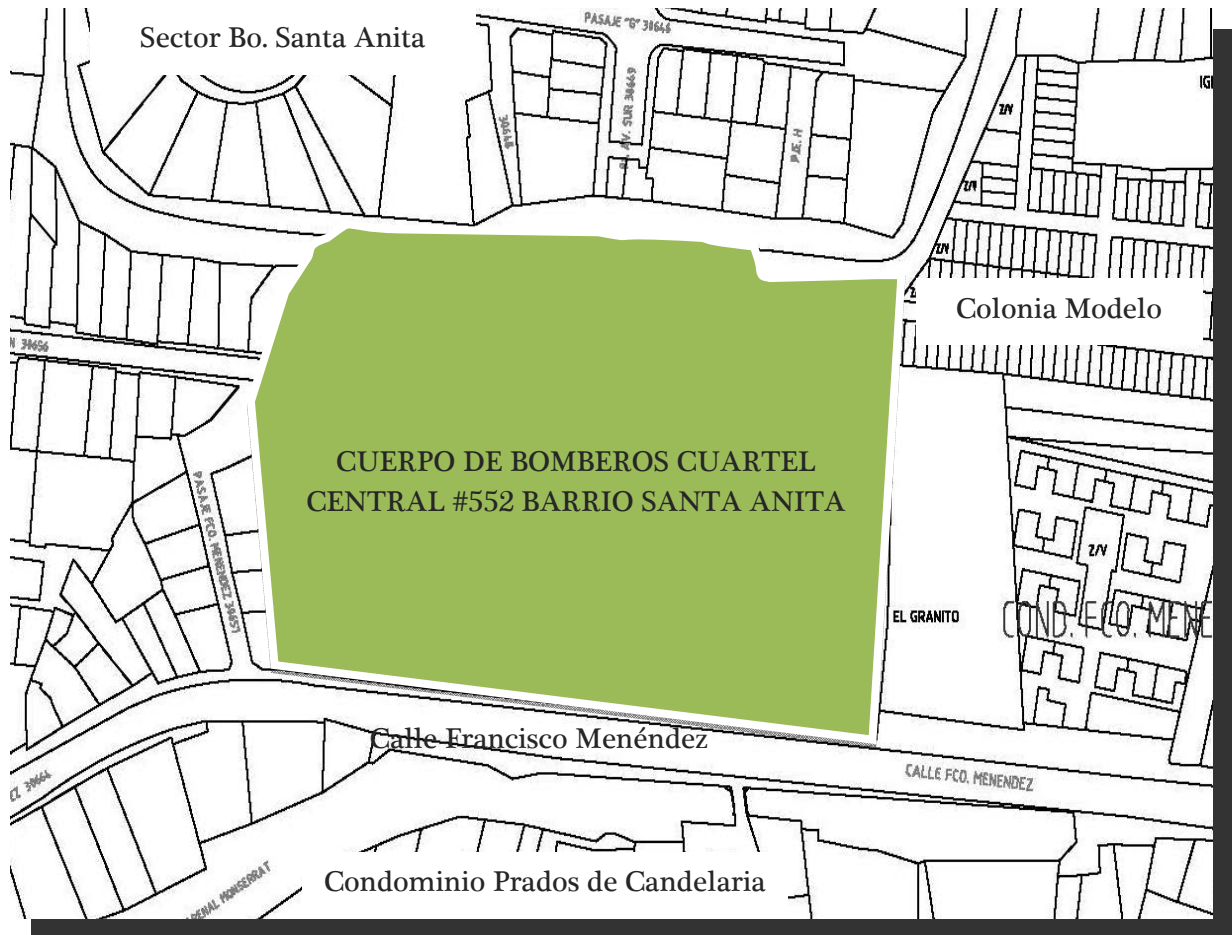
ESQUEMA 1. Esquema de ubicación del cuerpo de bomberos. Elaborado por grupo de trabajo de Tesis.

El terreno está ubicado al centro del distrito la Bermeja en Calle Francisco Menéndez #552 Barrio Santa Anita, San Salvador.

Al norte colinda con la colonia Santa Anita, al Oeste colinda con la Colonia Modelo y El Condominio Habitacional Francisco Menéndez, al Sur su colindancia es con los Condominios Prados de Candelaria y al este con la parte sur de la colonia Santa Anita.

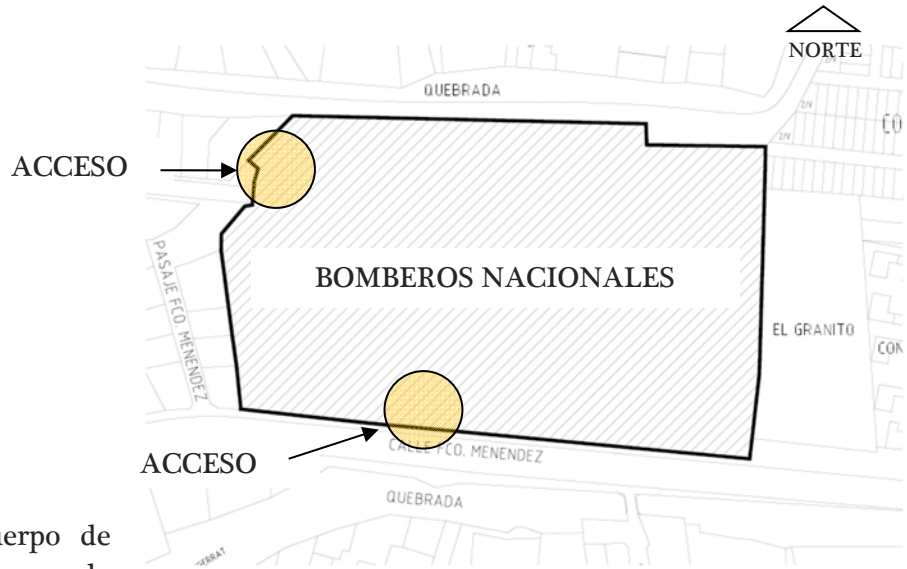
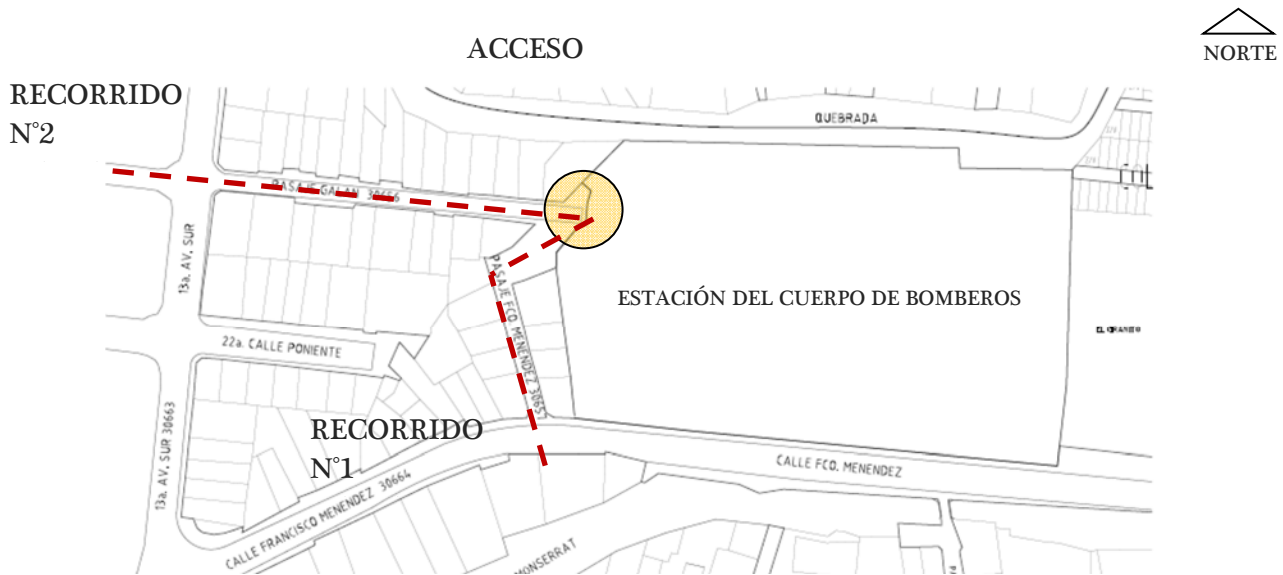
Ilustración 5: Recorrido vehicular.

Existen dos accesos al terreno de las actuales instalaciones del cuerpo de bomberos del barrio Santa Anita, los cuales aparecen señalados en el esquema 2.x. El acceso N°1 el cual está ubicada al norponiente del terreno y el acceso N°2 está ubicado en la zona Sur del terreno.

Para acceder a la entrada principal (acceso N°1) del Cuerpo de bomberos, se da de dos formas: la primera es a partir del pasaje vehicular Francisco Menéndez (Recorrido N°1) el cual es un acceso complicado debido a que sus anchos no cumple con los anchos y giros óptimos para los motobombas. La segunda forma es partir del recorrido N°2 que es el pasaje Galán, que viene desde la 13 avenida sur, es un recorrido más directo, aunque de igual forma no cumple con las condiciones requeridas para las motobombas.

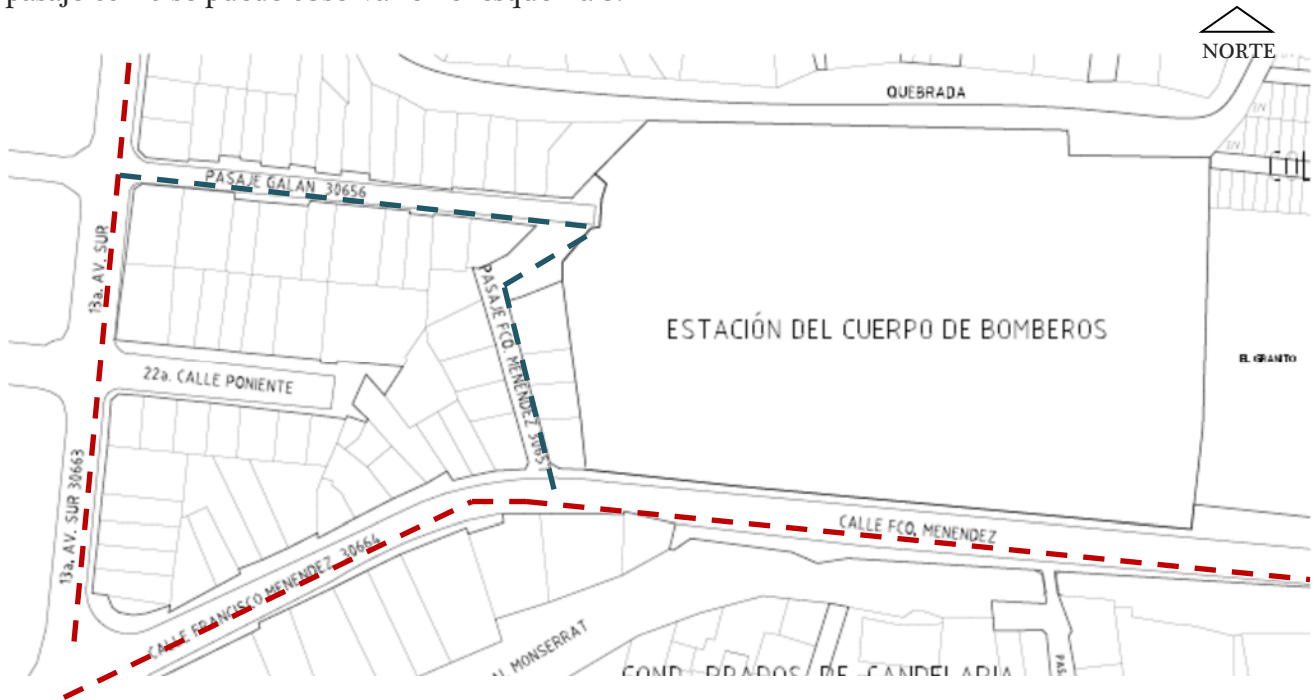
El terreno del actual cuerpo de bomberos esta colindante a la calle Francisco Menéndez en el costado sur, la cual es de un solo sentido restringiendo la movilidad vehicular en el acceso N°2 y en el costado poniente esta la 13 avenida sur que es una calle de dos sentidos. Ambas calles están conectadas al centro histórico de San Salvador, aunque estas no están directamente conectadas con el terreno de la estación del cuerpo de bomberos, sino que estas antes hacen un pequeño recorrido por medio de pasaje como se puede observar en el esquema 3.

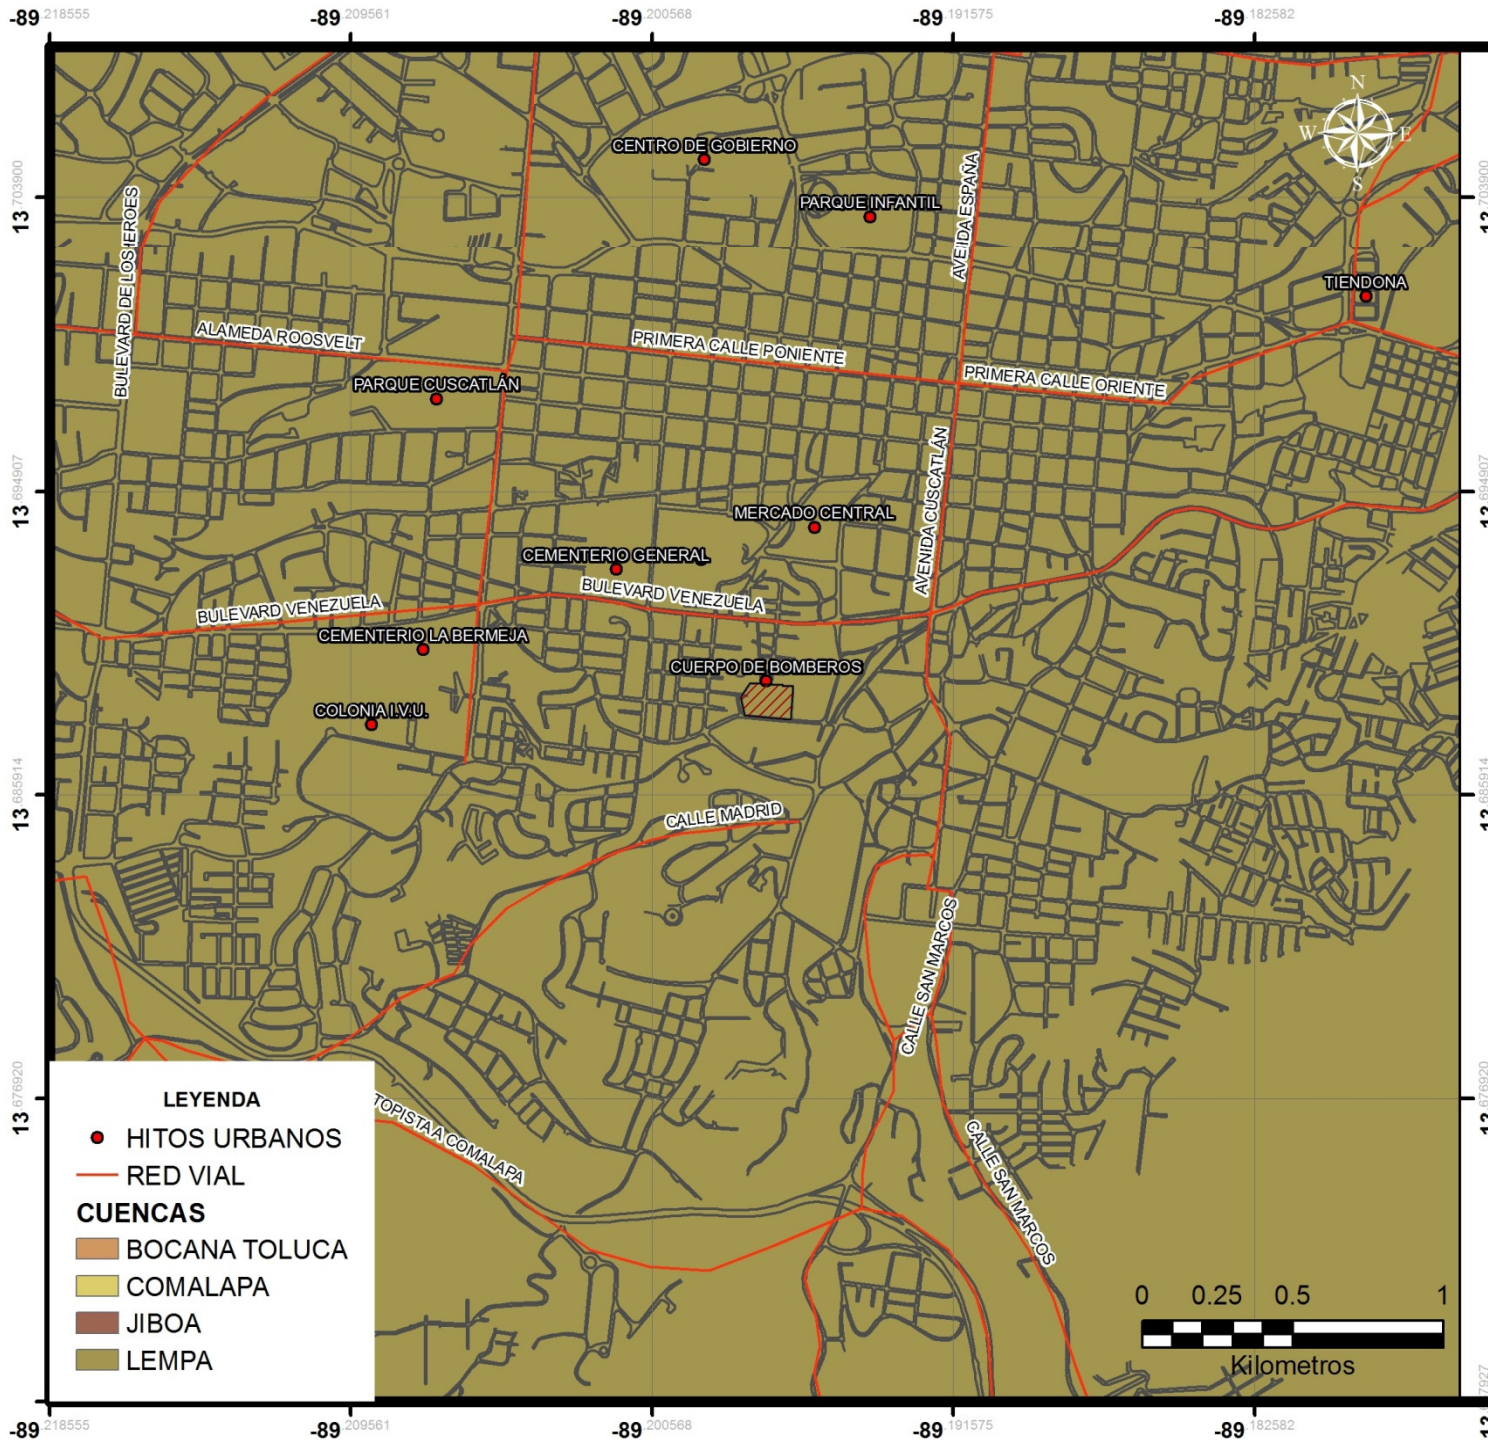
CONTENIDO:
MAPA DE CUENCAS
HIDROGRÁFICAS

Las regiones hidrográficas de El Salvador, se determinan por medio de la delimitación de las cuencas de los principales ríos del país, existen 11 regiones delimitadas y se identifican por el nombre de los principales ríos. Dentro de las 11 regiones más importantes se pueden mencionar la región A que es la que identifica toda la región del río Lempa con una extensión de 10,082 km² representado aproximadamente el 48% del territorio nacional.

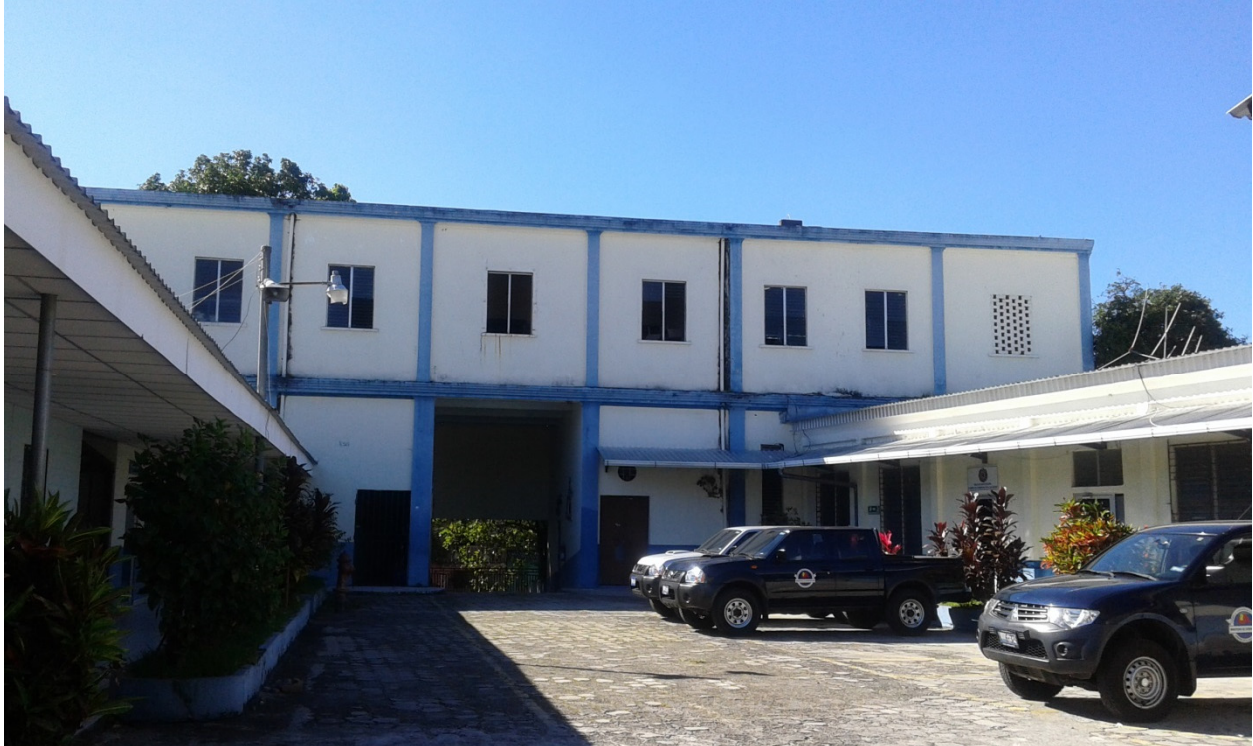
Descripción: este edificio forma parte de un conjunto de edificios de lo que fue el 6° Regimiento de Infantería al cual posteriormente se le agrego el edificio de la Marina.

Fotografía 12.- Fachada norte del edificio patrimonio , ubicado dentro del complejo.

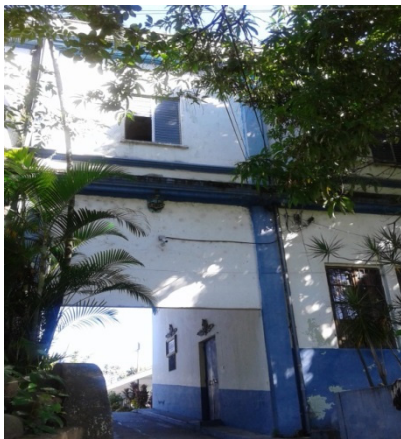
Fotografía 13. vista de estado actual de la fachada principal de edificio

La fachada está dividida en dos cuerpos horizontalmente y dividida en el sentido vertical, por 7 espacios, enmarcados por ocho pilastras, en el espacio central el portón de ingreso, ahora cuadrado, pero en el cual, aun puede verse la traza de un arco de medio punto. Las pilastras del primer cuerpo poseen capiteles antropomorfos, una cabeza con yelmo enmarcada en hojas de laurel con dos espadas cruzadas, existen tres del lado izquierdo, en los ejes 1d, 6ºd y 9ºd y dos al lado derecho en los ejes 2ºd y 3ºd sobre los capiteles se apoya la cornisa que divide al primer cuerpo del segundo, arriba de esta cornisa, una moldura que marca la altura del parapeto de las ventanas del segundo nivel. La fachada ha sido en parte destruida, es una fachada sencilla con tendencia Neo Clásica, sin embargo, las decoraciones son bastante libres, como era la moda de principios de siglo con las influencias de Art. Noveau, otra peculiaridad de la fachada es que las pilastras carecen de basamento y las ventanas carecen de marcos con molduras. La fachada posterior que da al norte es más sencilla sin remates zoomorfos ni capiteles antropomorfos ni decoraciones vegetales sobre, las ventanas y la azotea carece de parapeto decorado en esta parte.

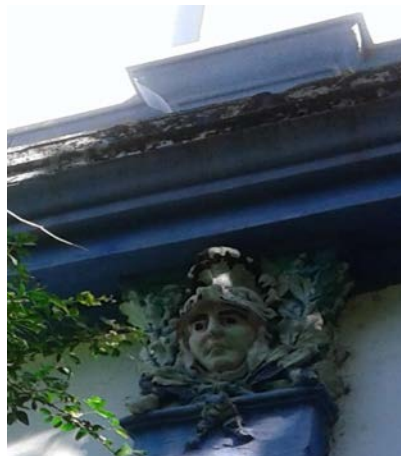
Fotografía 14. Capitel antropomorfo de columna en fachada sur

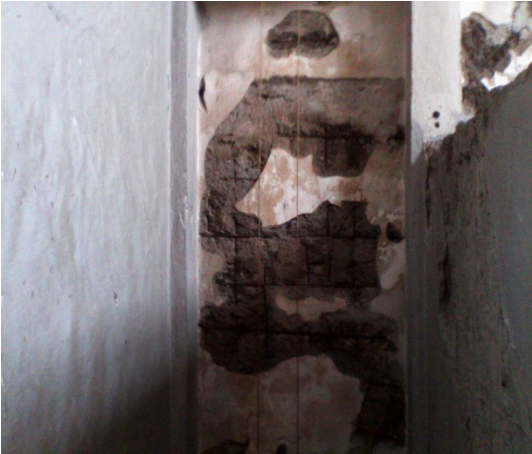
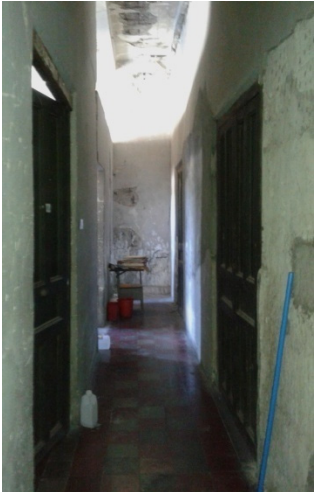
REGISTRO FOTOGRAFICO:

DIAGNOSTICO GENERAL DEL EDIFICIO CON PATRIMONIO DEL ACTUAL CUERPO DE BOMBEROS EN BARRIO SANTA ANITA	
ELEMENTO:	Paredes
DESCRIPCION DE DAÑO:	
<p>Presentan diversos tipos de daños, algunos de los cuales podemos clasificarlos como muy severos, destacándose los siguientes:</p> <ul style="list-style-type: none"> a) Sopladuras en repellos. b) Desprendimiento de repello (en algunos casos se muestra el acero de refuerzo corroído). c) Fracturas severas en la pared. d) Grietas en paredes (algunas de 2 mm de ancho). e) Combinación de literales anteriores en una misma pared. <p>La descripción de pared por pared se realizara en el informe del ingeniero estructural.</p>	
RECOMENDACIONES	
<p>Todas las superficies con acabados originales serán exploradas por percusión suave. Consolidación de acabados Originales con Cal. Fijación de Acabados Desprendidos en la pared. Tratamiento de reposición de Acabados. Integración de Acabados faltantes. Resane de Grietas</p>

b) Libre ya la pared de los repellos, se procederá a reavivar las grietas de las paredes y a limpiar completamente la superficie, seguidamente se procederá a rellenar las paredes con mezcla y un aditivo expansivo Denominado E-Bond 580 Hi Mod LV. Para poder aplicarlo, todas las superficies deben estar estructuralmente firmes, limpias y libres de suciedad, polvo, aceite, grasa o cualquier contaminante que afectara desfavorablemente la unión. Las superficies pueden estar secas o húmedas pero libres de agua estancada. No deben usarse compuesto curador en el concreto nuevo. Si se han usado elementos curadores deben ser removidos. Se recomienda usar chorro de arena para la limpieza, utilizando soplete o cualquier otro procedimiento mecánico aprobado. (Para su aplicación, se deberán seguir las recomendaciones del fabricante.)

Grietas. Estas serán objeto de otro tratamiento que implica la reestructuración de la pared a través de la utilización de epóxidos y que se detallará en el informe estructural.

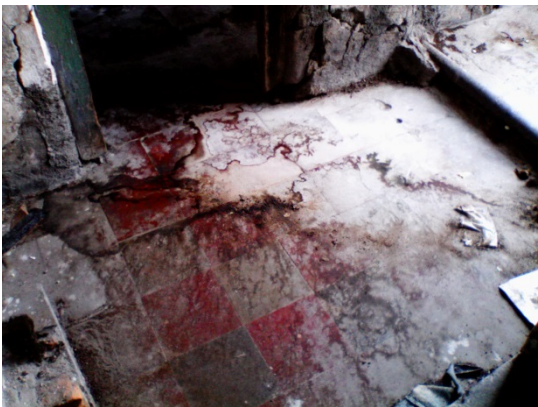
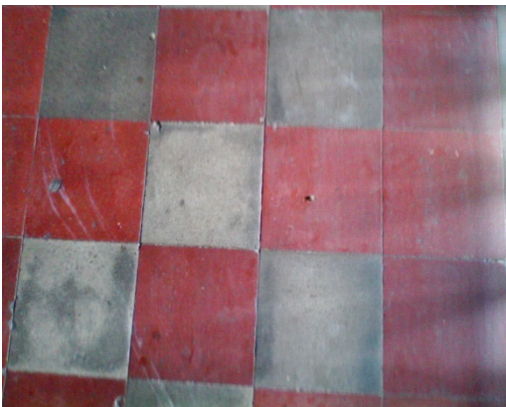
REGISTRO FOTOGRAFICO:

DIAGNOSTICO GENERAL DEL EDIFICIO CON PATRIMONIO DEL ACTUAL CUERPO DE BOMBEROS EN BARRIO SANTA ANITA	
ELEMENTO:	Pisos
DESCRIPCION DE DAÑO:	
<p>Los pisos son de ladrillo de cemento rojo, gris y negro colocados en forma de tablero de ajedrez. Los ladrillos han sufrido un fuerte desgaste por el uso y el tiempo; en algunas áreas se nota que ha habido sustituciones de ladrillo como es el caso donde hubo paredes anteriormente, en otras (ver foto) se ven áreas completamente sustituidas. El piso no tiene un diseño particular (como los pisos tipo alfombra) y están fuertemente dañados, decolorados y desgastados.</p>	
RECOMENDACIONES	
<p>Dado que los pisos no tienen un fuerte valor artístico (ladrillos de cemento corriente y sin decoraciones y además se encuentran bastante dañados, es decir que han sufrido un fuerte desgaste con el tiempo y en algunas áreas se notan sustituciones de ladrillos dañados sin ningún tipo de criterio de restauración. Debido al uso que se le dará al edificio se recomienda:</p> <ul style="list-style-type: none"> a) Colocar un nuevo piso de alta resistencia(o alto tráfico) sobre el existente, de preferencia monococción b) El nuevo pavimento se hará en un diseño similar al existente, se decir como un tablero de ajedrez

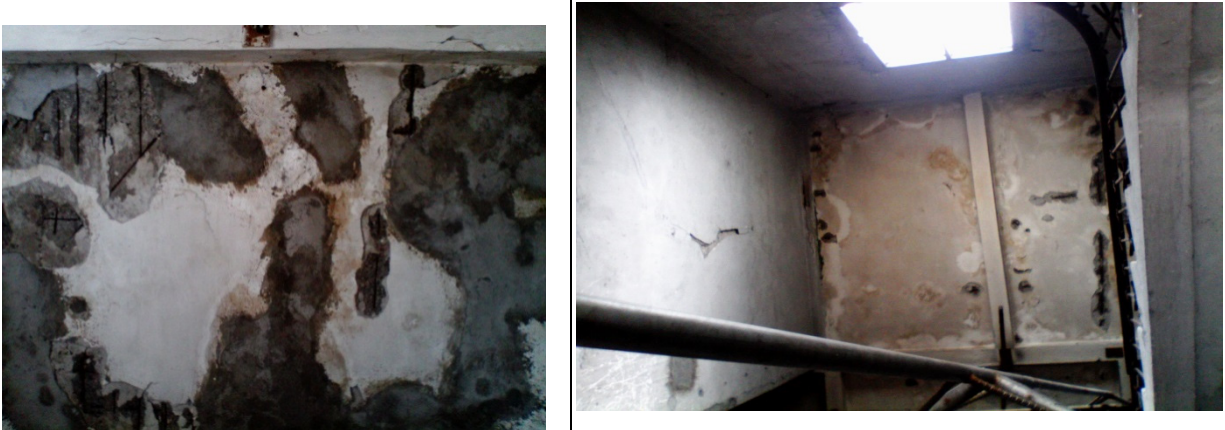
REGISTRO FOTOGRAFICO:

DIAGNOSTICO GENERAL DEL EDIFICIO CON PATRIMONIO DEL ACTUAL CUERPO DE BOMBEROS EN BARRIO SANTA ANITA	
ELEMENTO:	Repellos en Losa
DESCRIPCION DE DAÑO:	
<p>En la parte superior de las losas se observan fuertes agrietamientos; anteriormente ésta fue tratada con asfalto para impermeabilizarla la cual ya cumplió con su vida útil.</p> <p>El 90% de la losa se encuentra severamente dañada ya que según se observa en muchos casos el acero de refuerzo está totalmente corroído y sin recubrimiento, repello desprendido, concreto poroso y filtraciones en toda su área.</p> <p>Los repellos de las losas del segundo nivel están completamente dañados y constantemente sufren desprendimientos.</p>	
RECOMENDACIONES	
<p>Limpieza de elementos. Se procederá a la limpieza general de la losa, para ello se utilizaran espátulas con la finalidad de eliminar cualquier residuo de mezcla u otro material existente, de igual modo si fuera necesario la remoción de pintura existente sobre la superficie de la losa se aplicara un removedor de pintura</p> <p>Preparación. Se deberá tener en cuenta: limpieza de superficie y humedecer la zona en donde se realizara la reintegración (si no se hace puede absorber el agua de la mezcla).</p> <p>Reintegración de Repello. Para realizar este trabajo se procederá a preparar una mezcla conteniendo un Látex acrílico(para adherir mejor repellos antiguos con repellos nuevos),</p> <p>Acabado final. Este consistirá primero en el afinado de la superficie de la losa y la aplicación de dos manos del tratamiento de pintura conocido como Montolite.</p>

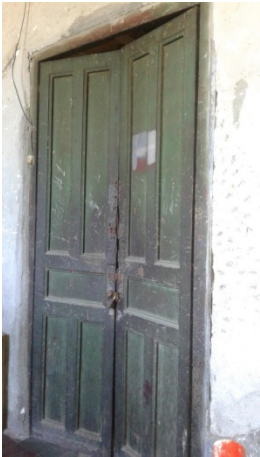
REGISTRO FOTOGRAFICO:

DIAGNOSTICO GENERAL DEL EDIFICIO CON PATRIMONIO DEL ACTUAL CUERPO DE BOMBEROS EN BARRIO SANTA ANITA	
ELEMENTO:	Puertas
DESCRIPCION DE DAÑO:	
<p>Las puertas son de cedro, su forma de construcción es de tipo tablero y se encuentran con varias clases de daños los cuales podemos mencionar a continuación:</p> <ul style="list-style-type: none"> a) Carecen de chambranas y las mochetas están en mal estado. b) Presentan abolladuras y raspaduras producidas por golpes c) Están desajustadas algunas de sus piezas, en otros casos el desajuste es general. d) En cuanto al acabado final, se recomendó realizar Calas correspondientes para encontrar el tipo de acabado que inicialmente tuvieron las puertas y cuyo resultado determino que existieron tres capas de pintura aplicadas a cada elemento y que originalmente las puertas fueron pintadas con pintura de aceite color gris azul. 	
RECOMENDACIONES	
<p>Limpieza. Desmontaje de piezas. Elaboración de piezas Ajuste de piezas. Resane de piezas se les deberá injertar una pieza que debe ser del mismo tipo de madera, cuidando que las vetas de la madera se integren en el sentido de la original, el injerto debe estar bien ajustado y su unión resistente, evitando en la medida de lo posible la aplicación de masilla para cubrir las imperfecciones Curado de piezas de Madera. Las piezas nuevas que se creen deberán ser tratadas con preservativos para madera, Pentaclorofenol el cual deberá aplicarse de acuerdo a la recomendación del fabricante Acabados en puertas</p>

a) Evaluación de daños. Antes de proceder a realizar cualquier intervención en puertas, se procederá a evaluar los daños existentes en cada una de ellas, señalando cada uno de ellos y así posteriormente determinar los tipos de intervención o tratamiento que se le hará a cada pieza o detalle; las piezas dañadas o a intervenir se marcarán con un crayón de color, de tal manera que pueda ser fácilmente removido luego de haber efectuado la intervención en cada una de las piezas. Los tipos de daños a identificarse pueden ser:

c) Elaboración de piezas. Las piezas que se elaborarán serán las que en la evaluación de daños se determinen a sustituir o faltantes, estas deberán reponerse con materiales de dimensiones, tipos, y formas iguales a los originales, para su elaboración se tomarán como modelo las ya existentes, cuidando que su acople al resto de las puertas sea perfecto.

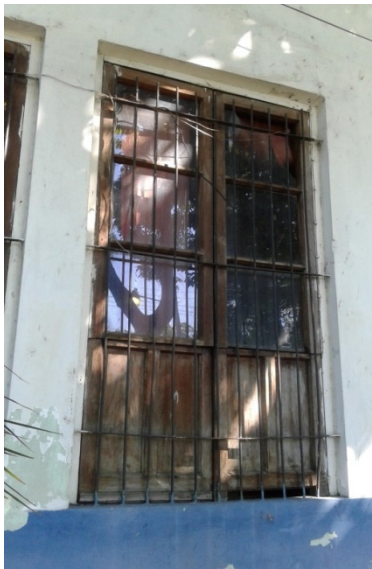
REGISTRO FOTOGRAFICO:

ELEMENTO: Ventanas

Las ventanas son de madera de cedro y vidrio de 3 mm., su estado de conservación es regular; el mayor daño que presentan es en la parte baja debido a las inclemencias del tiempo, como la lluvia.

Las ventanas posiblemente son originales, sin embargo, han sido modificadas en su parte inferior, se ha podido detectar en unas de ellas huellas de bisagras mucho mas grandes lo que indica que la hoja era una sola y no dos como actualmente se encuentra. La parte baja de doble tablero de madera debió ser otro paño de cristal que conformaba la hoja de la ventana. Otra característica que presentan es que sus mochetas de madera de cedro están muy dañadas sobre todo en la parte baja, siempre debido a la falta de protección a la intemperie. Los vidrios que poseen están completos. Algunas ventanas del lado norte y del lado oriente tienen varias capas de pintura de aceite

Limpieza de elementos
 Desmontaje de piezas.
 Elaboración de piezas
 Resane de piezas. Las piezas o elementos que no se encuentren severamente dañados únicamente serán resanados, utilizando madera de cedro para tales fines.
 Ajuste de piezas.
 Curado de piezas
 Acabado de piezas
 Reinstalación de piezas

a) Evaluación de daños. Al igual que las puertas, no se procederá a la intervención de ventanas sin que antes se haya realizado una evaluación de cada uno de los daños que estas presentan, en cada evaluación se especificará el tipo de daño y la intervención a realizar en cada pieza o detalle marcándolo con un crayón de color, los daños evaluados pueden ser:

c) Elaboración de piezas. Los elementos faltantes que se determinen en la evaluación como los severamente dañados, será necesario elaborarlos de nuevo y para ello solo se utilizara madera de Cedro completamente seca y sin ningún defecto. Las piezas antiguas servirán como modelos para la fabricación de las piezas nuevas, tanto en forma como en las dimensiones.

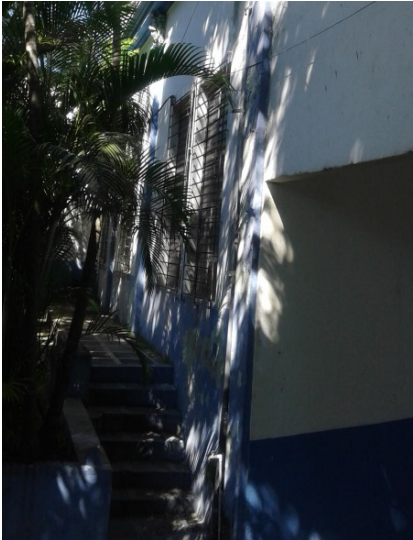
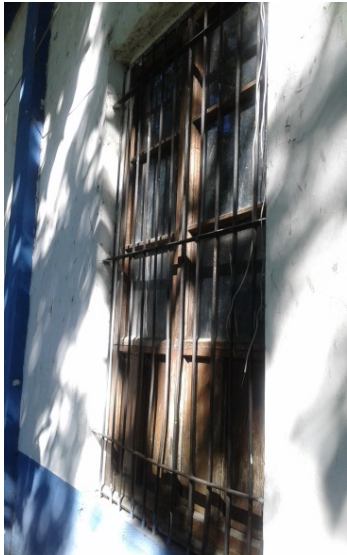
REGISTRO FOTOGRAFICO:

DIAGNOSTICO GENERAL DEL EDIFICIO CON PATRIMONIO DEL ACTUAL CUERPO DE BOMBEROS EN BARRIO SANTA ANITA	
ELEMENTO:	Defensas
DESCRIPCION DE DAÑO:	
<p>Las defensas son de barrotes de Ho. ½” unidas por platinas de 1¼”* 1/8”, la parte superior aparentemente ha sido cortada, sin embargo, no parece justificarse en cuanto a que las ventanas y mochetas parecen mantener sus dimensiones originales.</p> <p>Se ignora si han sido cortadas o si originalmente fueron colocadas de esa forma. El hierro está ligeramente oxidado, pero en términos generales podríamos decir que el balcón está en buen estado.</p>	
RECOMENDACIONES	
<p>Limpieza de elementos. Consiste en realizar la remoción de pintura existente de cada uno de los balcones, para ello se utilizará un removedor de pintura.</p> <p>Quitar las exfoliaciones de óxido. . Para ello se procederá cuidadosamente lijando las superficies de las defensas con lijas de agua.</p> <p>Protección. Una vez limpia la superficie, se procederá a la aplicación de tratamiento anticorrosivo para todas las defensas</p> <p>Acabado. . Luego de la aplicación del anticorrosivo se procederá a darle el acabado final que será la aplicación de dos manos de pintura de aceite color negro.</p>

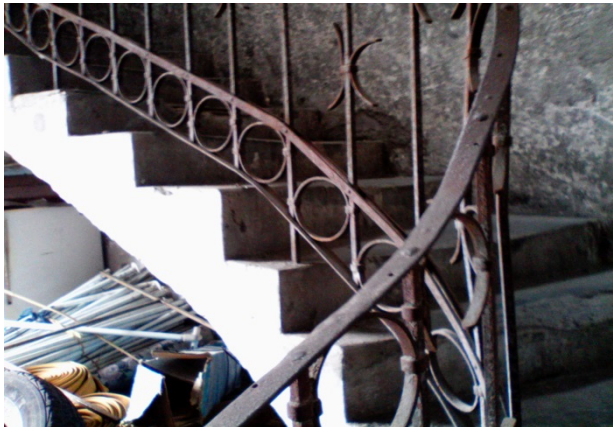
REGISTRO FOTOGRAFICO:

DIAGNOSTICO GENERAL DEL EDIFICIO CON PATRIMONIO DEL ACTUAL CUERPO DE BOMBEROS EN BARRIO SANTA ANITA	
ELEMENTO:	Escaleras
DESCRIPCION DE DAÑO:	
<p>Estas se forman de tres elementos, los cuales separaremos para facilitar el diagnóstico:</p> <p>a) Gradas. Son de concreto armado y se desarrollan alrededor de tres de las paredes del vano, las huellas y contrahuellas son de cemento pulido, presentan aun solidez pero el repello está bastante deteriorado y en algunas partes puede verse las varillas de la armazón de hierro.</p>	
RECOMENDACIONES	
<p>En primer lugar se procederá a picar las huellas y contra huellas.</p> <p>Como segunda fase, se procederá a la limpieza de las gradas como parte de la preparación de la superficie, luego se procederá a humedecer la zona donde se reintegrara el repello faltante o producto del picado, este otro proceso se hará utilizando un aditivo que permita integrar mezcla nueva con mezcla antigua y para ello recomendamos usar Sonocrete. La proporción a utilizar es similar a la que se utilizó en la Reintegración de losas.</p> <p>Al finalizar este proceso se le dará el acabado correspondiente el cual consistirá en afinar el repello y posteriormente pulirlo de una manera uniforme.</p>

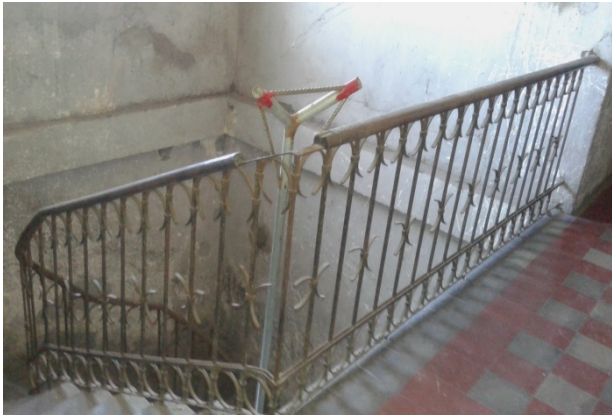
REGISTRO FOTOGRAFICO:

b) Baranda. La baranda de las escaleras es de metal, varilla cuadrada de 1/2" unida con pletina de 1 1/4" * 1/8". En la parte superior, lleva aros cortados de pletina de 3/4" * 1/8" con un diámetro de 14 cm. Al centro medios aros formando una "X" y en la parte baja aros completos. La baranda está en buen estado, aunque presenta los siguientes defectos, está ligeramente desajustado al cuerpo de la escalera y la pintura completamente dañada. Se hicieron calas y se encontró el mismo gris azul de las puertas.

Para su restauración se ha realizado una cala en la cual se ha determinado el color original que tenía dicho elemento, el cual era gris azul, luego se procederá a la limpieza de la baranda utilizando removedor de pintura. Al mismo tiempo se realizará la limpieza de toda la oxidación que se encuentre adherida en cada elemento, esto se hará lijando muy bien los elementos hasta dejar completamente limpia la superficie de la baranda. Luego de este paso se ajustarán los elementos de la baranda que se encuentren fuera de línea o desajustados. Una vez limpia, se procederá a la aplicación de anticorrosivo Kromix metal. Acabado final. Se aplicara pintura de aceite en la tonalidad del color de la pintura original encontrada o sea color gris azul.

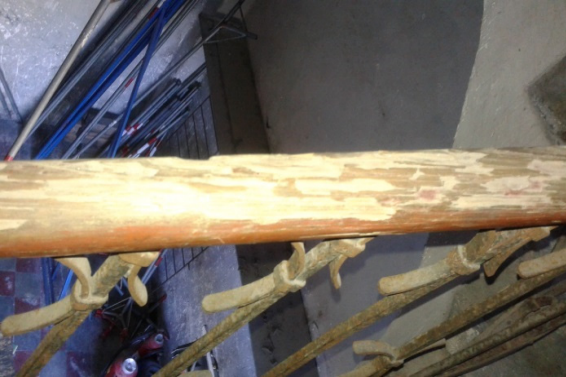
REGISTRO FOTOGRAFICO:

DIAGNOSTICO GENERAL DEL EDIFICIO CON PATRIMONIO DEL ACTUAL CUERPO DE BOMBEROS EN BARRIO SANTA ANITA	
ELEMENTO:	Escalera
DESCRIPCION DE DAÑO:	
c) Pasamanos. Este elemento es de madera de cedro, su diseño es sencillo pero elegante, el problema que presenta es que ha perdido varios de sus tramos (faltan 2.25 m lineales), su acabado de barniz está deteriorado, los tramos de madera existentes presentan daños por golpes.	
RECOMENDACIONES	
<p>En primer lugar se realizará un inventario de las piezas, en el cual se determinará la cantidad de elementos existentes de los pasamanos, así como los faltantes.</p> <p>En segundo lugar, luego de haber identificado, codificado y evaluado cada pieza se procederá a su desmontaje.</p> <p>En tercer lugar se procederá a limpiar las piezas dañadas y para ello se lijará cuidadosamente cada elemento.</p> <p>Resane de piezas.</p> <p>Elaboración de piezas.</p> <p>Reinstalación de piezas.</p> <p>Curado de piezas.</p> <p>Acabado.</p>

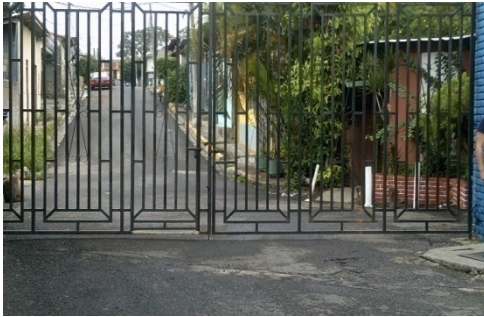
Fotografía: Acceso Principal existente sobre el Pasaje Galán, no posee las condiciones espaciales adecuadas, para el ingreso de los camiones de rescate que se utilizan para las emergencias.

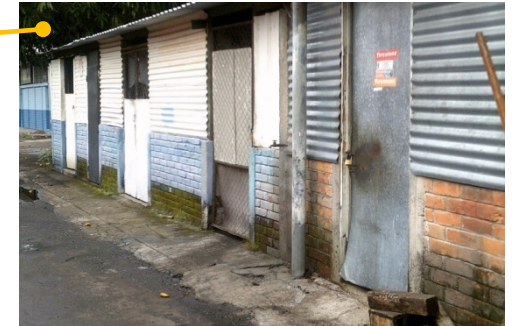
Fotografía: Talleres provisionales que por el momento no tienen ninguna función, los cuales fueron construidos para una necesidad en un momento determinado.

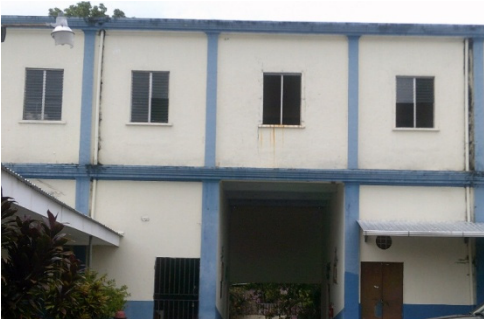
Fotografía: Acceso sobre calle Francisco Menéndez, por el momento deshabilitado y edificio con patrimonio cultural a conservar y rehabilitar.

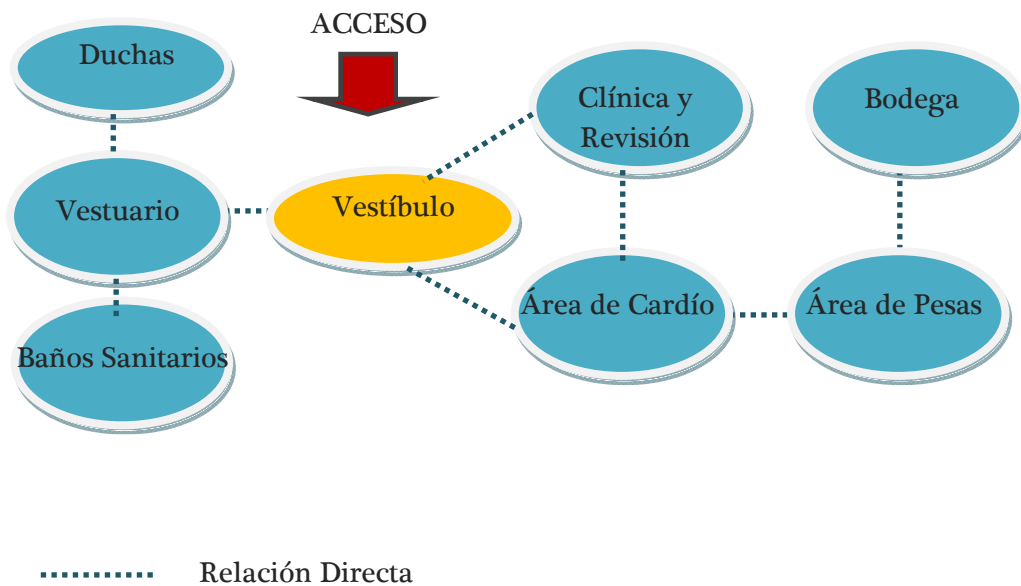
EDIFICIO DE ENTRENAMIENTO

A partir de la realización de los programas arquitectónicos de cada edificio proyectado, se realizará los diagramas de relación correspondientes que nos ayudarán a hacer una distribución óptima de los espacios internos de cada uno de los edificios de acuerdo a la función que han adquirido. De esta manera podremos tener las directrices de la ubicación de los espacios de los edificios a proyectar para poder definir las plantas arquitectónicas de acuerdo a las áreas que se establecieron el programa arquitectónico.

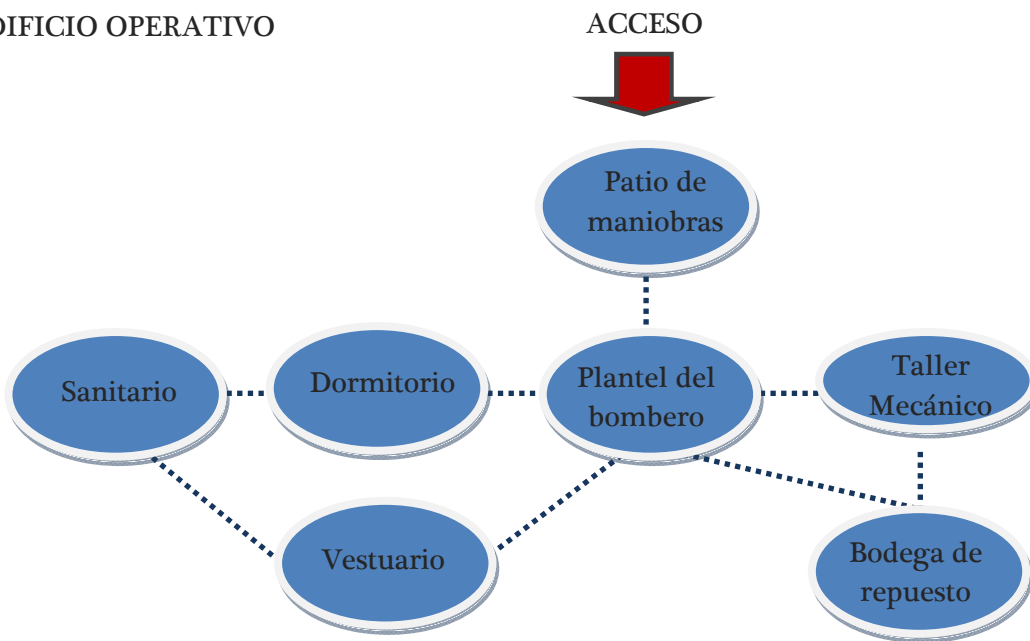
EDIFICIO OPERATIVO

..... Relación Directa
