**UNIVERSIDAD DE EL SALVADOR
FACULTAD MULTIDISCIPLINARIA ORIENTAL
DEPARTAMENTO DE INGENIERIA Y ARQUITECTURA
SECCION DE ARQUITECTURA**

**TRABAJO DE GRADO:
EVALUACIÓN DEL ESTADO DE CONSERVACIÓN, DETERMINACIÓN DEL VALOR HISTÓRICO-CULTURAL Y
RECOMENDACIONES DE CONSERVACIÓN DEL TEMPLO PARROQUIAL SAN PEDRO APÓSTOL, DEL MUNICIPIO
DE ALEGRÍA, DEPARTAMENTO DE USulután.**

CIUDAD UNIVERSITARIA ORIENTAL, AGOSTO DE 2015

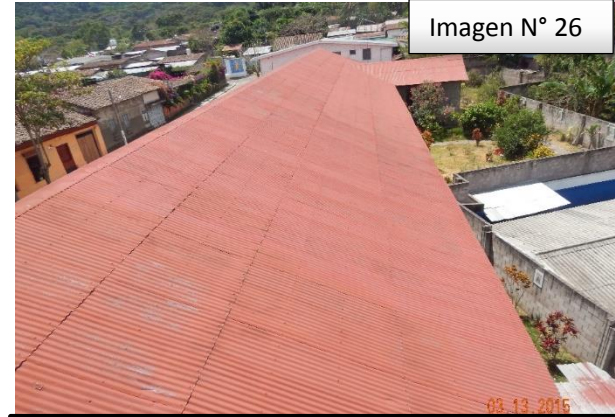
Imagen N° 26

Fuente: Visita de campo.
Fotografía de cubierta.

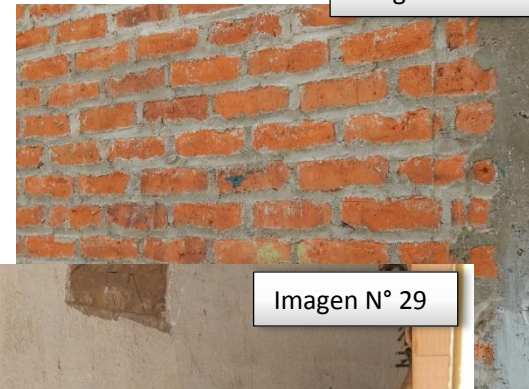
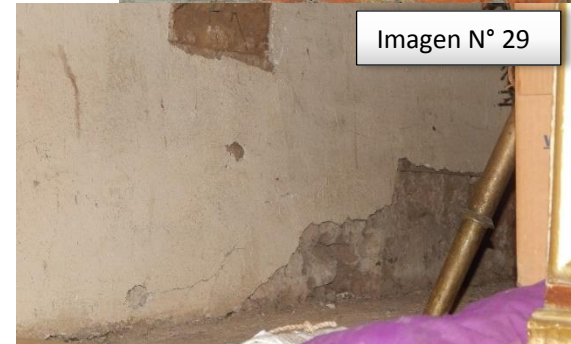
Fuente: Visita de campo.
Vistas de paredes, lateral izquierda y derecha.

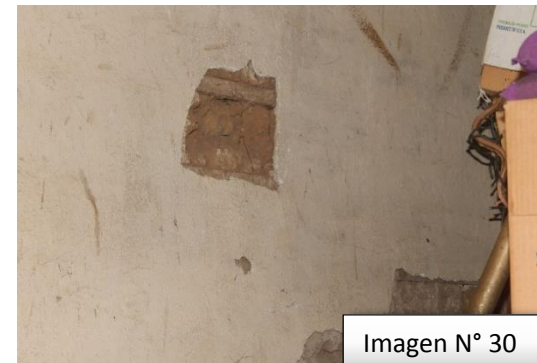
Imagen N° 30

Fuente: Visita de campo.
Pared lateral izquierda, muestra de tecnología constructiva.

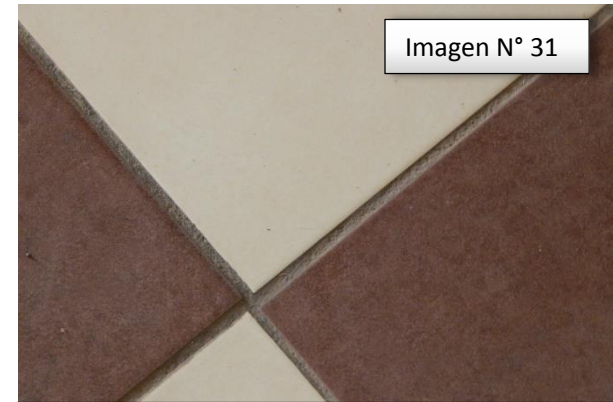
Imagen N° 31

Fuente: Visita de campo.
Fotografía de pisos de cerámica.

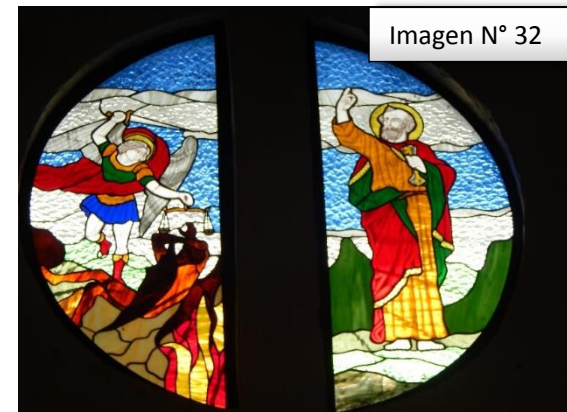
Imagen N° 32

Fuente: Visita de campo.
Fotografía a vitral (óculo) ubicado en fachada frontal.

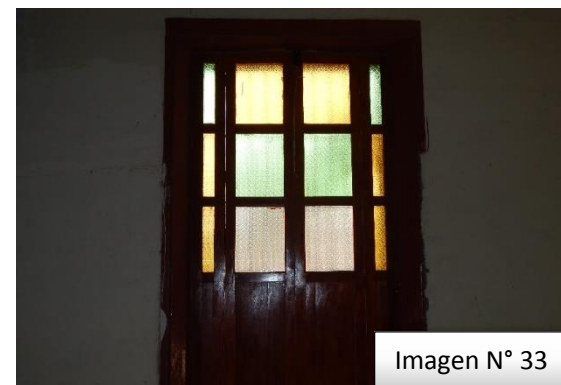
Imagen N° 33

Fuente: Visita de campo.
Ventanas localizadas en la pared de la nave derecha.

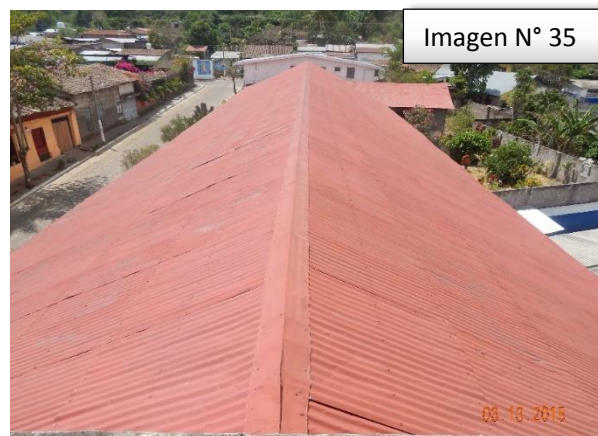
Imagen N° 35

Fuente: Visita de campo.
Fotografía de techo desde parte superior en nivel 3°.

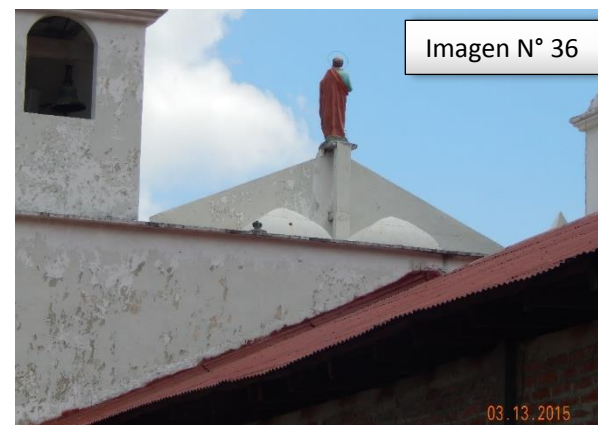
Imagen N° 36

Fuente: Visita de campo.
Frontón y estatua de San Pedro Apóstol.

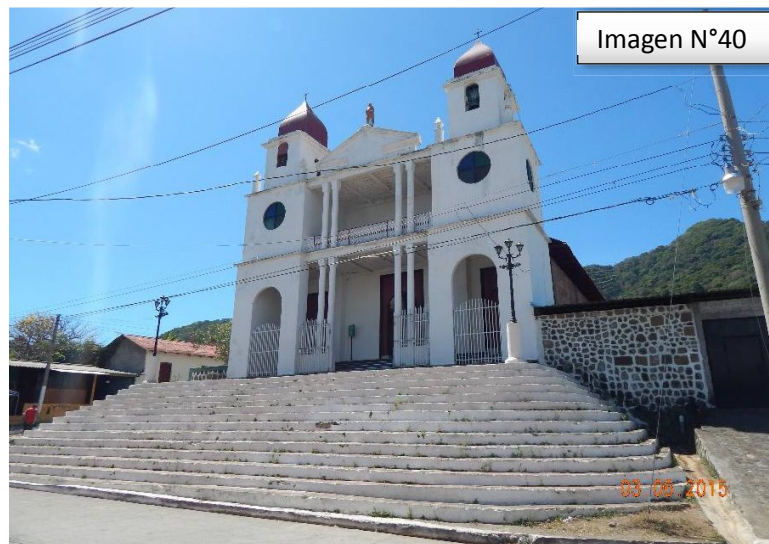
Imagen N°40

Fuente: Visita de campo
Fotografía de la fachada.

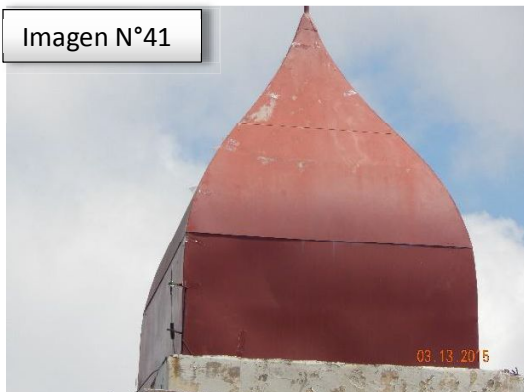
Imagen N°41

Fuente: Visita de campo
Fotografía de bóveda.

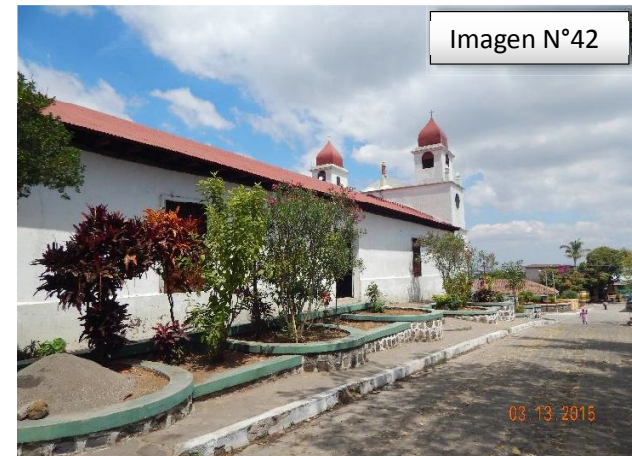
Imagen N°42

Fuente: Visita de campo
Vista lateral exterior, se observa el paisajismo y áreas verdes.

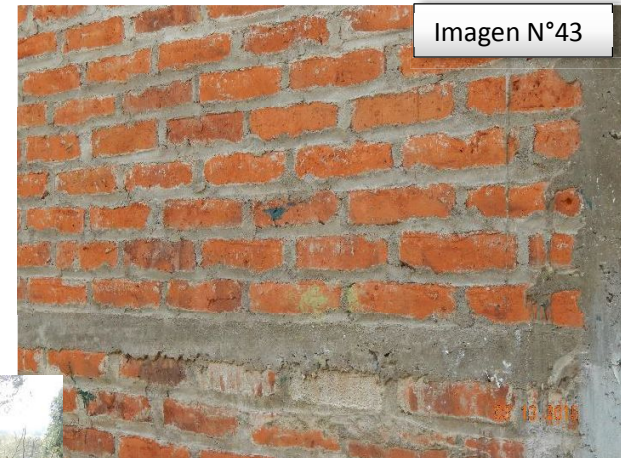
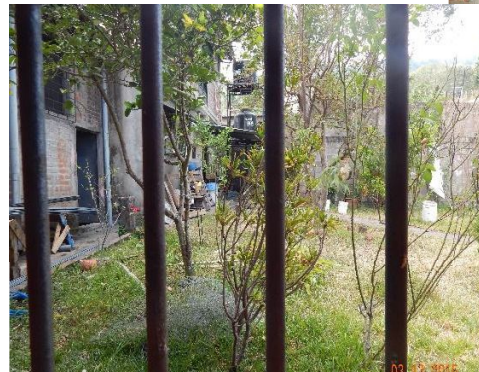
Fuente: Visita de campo
Vista de la pared lateral derecha y jardines exteriores desde capilla.

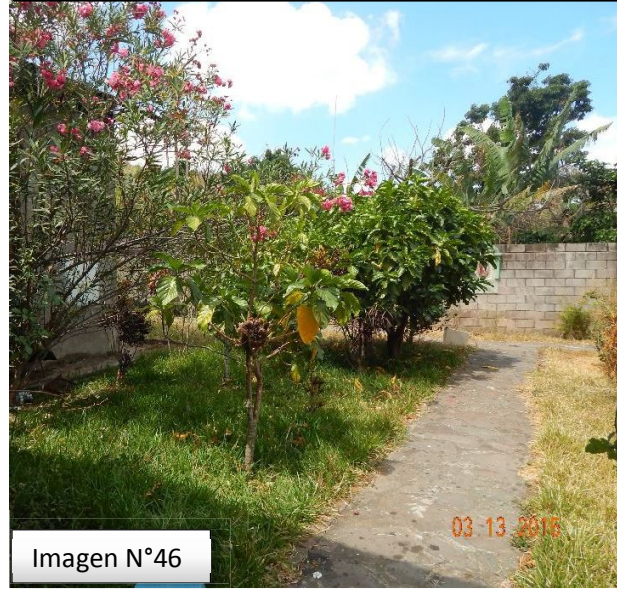
Imagen N°46

Fuente: Visita de campo
Fotografía de jardines exteriores costado derecho.

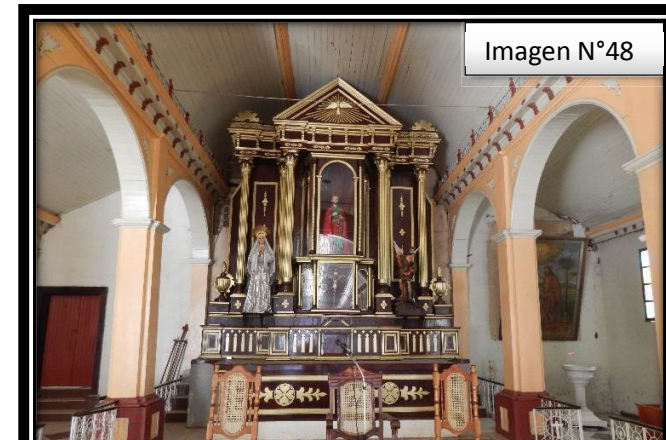
Imagen N°48

Fuente: Visita de campo
Altar mayor.

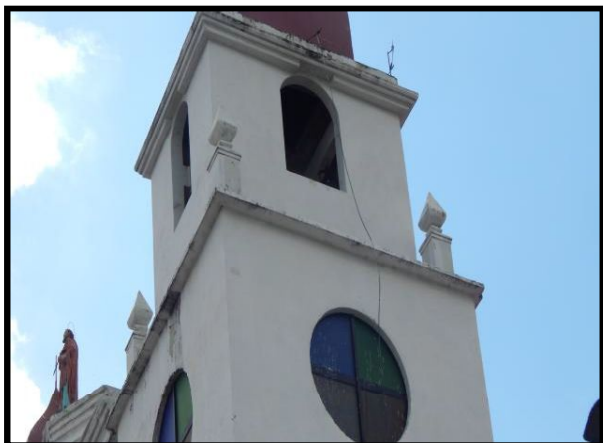
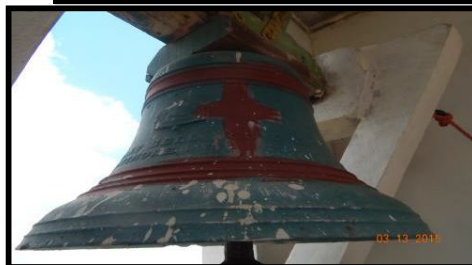
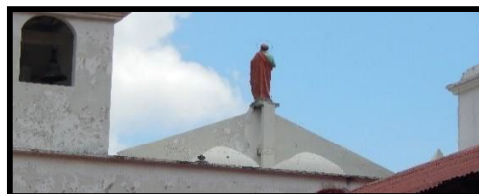
AREA DE CAMPANARIO

Área un poco deteriorada con relación a pintura e infraestructura, no presenta mayor deterioro.

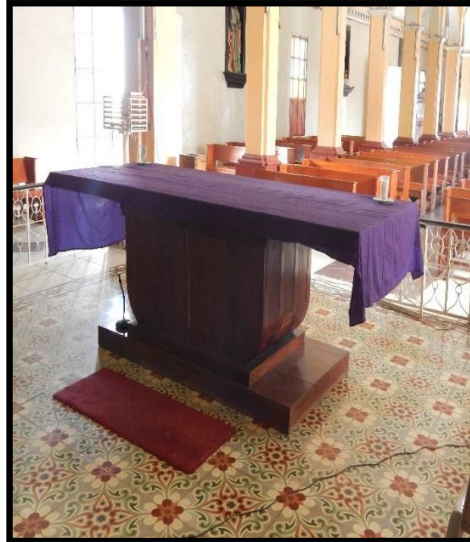
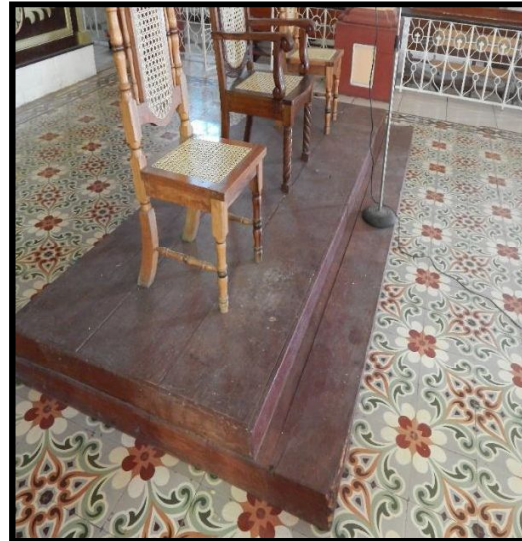
Presbiterio

El presbiterio se encuentra en un estado de conservación moderado en el cual es fácil apreciar los daños o intervenciones las que se han hecho, no se observan mayores fragmentaciones o deterioro.

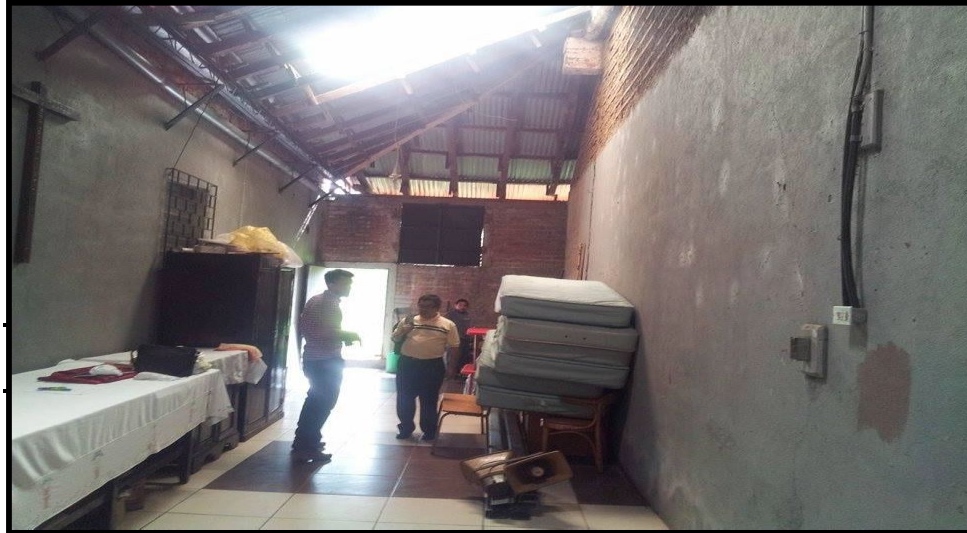
Sacristía

La sacristía es de las zonas más deterioradas, no se le a dado una conservación, no posee continuidad de mantenimiento, es horizontal en su mayoría, se encuentra sucia y con daños leves y moderados.
