**“ DESARROLLO DE UN SISTEMA DE GESTIÓN  
DE PAVIMENTOS PARA EL MUNICIPIO DE  
SANTA TECLA ”**

**PARA OPTAR AL TÍTULO DE:  
INGENIERO CIVIL**

**CIUDAD UNIVERSITARIA, OCTUBRE DE 2008**

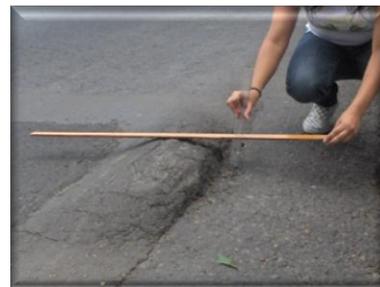
**FIGURA 3.06**  
**ABULTAMIENTOS**

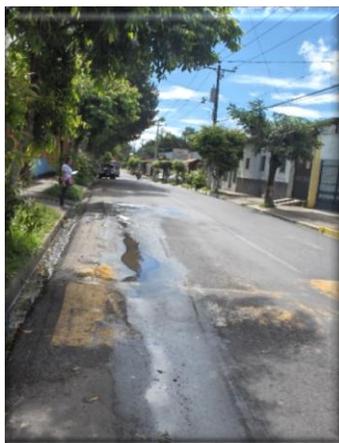
**FIGURA 3.07**  
**AHUELLAMIENTO CON AGUA**

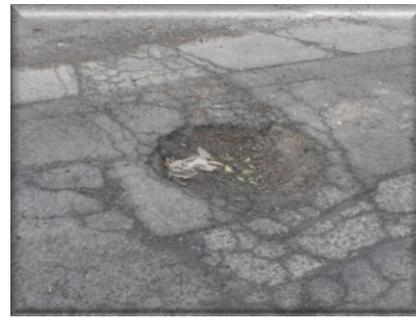
**FIGURA 3.10**  
**BACHE DE ALTA SEVERIDAD**

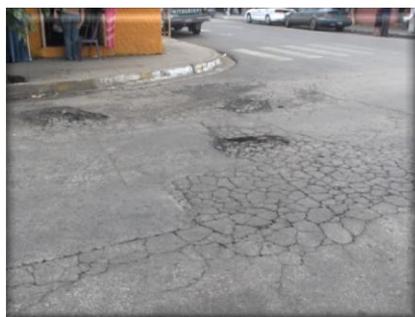
**FIGURA 3.11**  
**PIEL DE COCODRILO, BACHES Y**  
**DESPRENDIMIENTO**

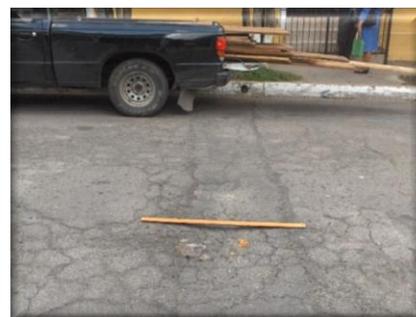
**FIGURA 3.12**  
**DEPRESIÓN DE 8.00 mm.**

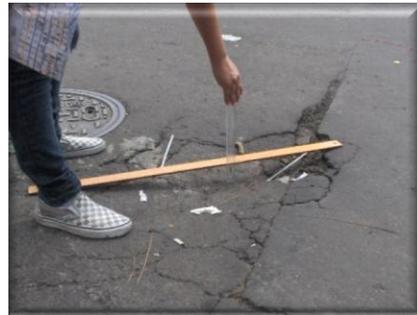
**FIGURA 3.18**  
**HUNDIMIENTO DE 6.00 cm.**

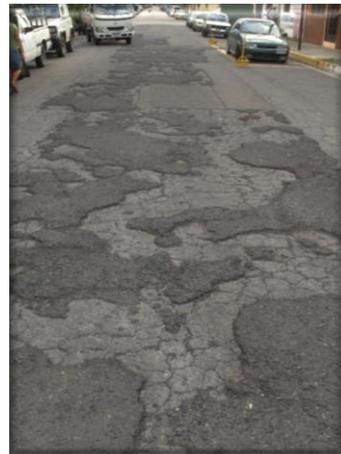
**FIGURA 3.20**  
**BACHEO EN MALAS CONDICIONES.**

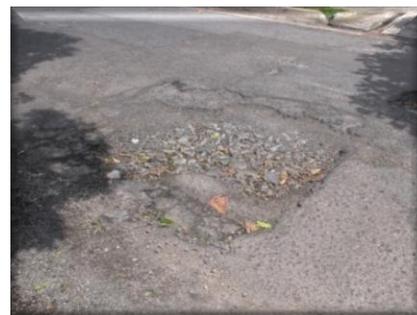
**FIGURA 3.30**  
**DESTRUCCIÓN TOTAL DEL PAVIMENTO**

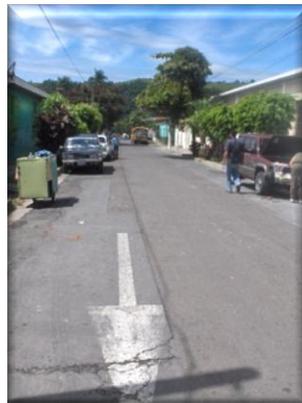
**FIGURA 3.32**  
4ª AVENIDA  
**BACHEOS DE BAJO IMPACTO**
