UNIVERSIDAD DE EL SALVADOR
FACULTAD MULTIDISCIPLINARIA DE OCCIDENTE
DEPARTAMENTO DE INGENIERÍA Y ARQUITECTURA

TRABAJO DE GRADO

DIAGNÓSTICO Y CLASIFICACIÓN DE LA RED VIAL DEL CENTRO HISTÓRICO
DE LA CIUDAD DE SANTA ANA, MUNICIPIO Y DEPARTAMENTO DE SANTA
ANA, EL SALVADOR

AGOSTO, 2019

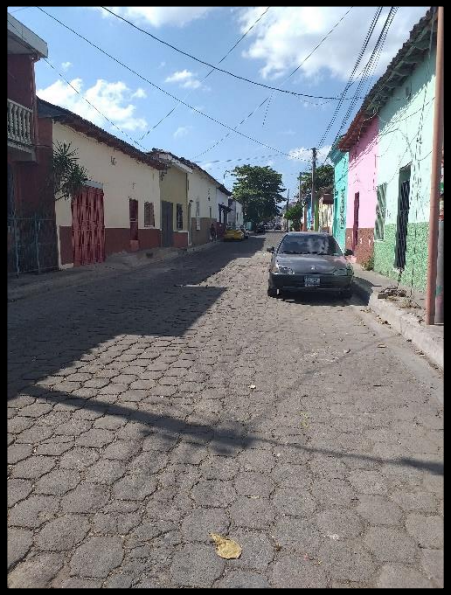
<p>Pavimento de Adoquín de Concreto 8° Avenida Norte entre 8ª Calle Pte. Y la 10ª Calle Pte.</p>

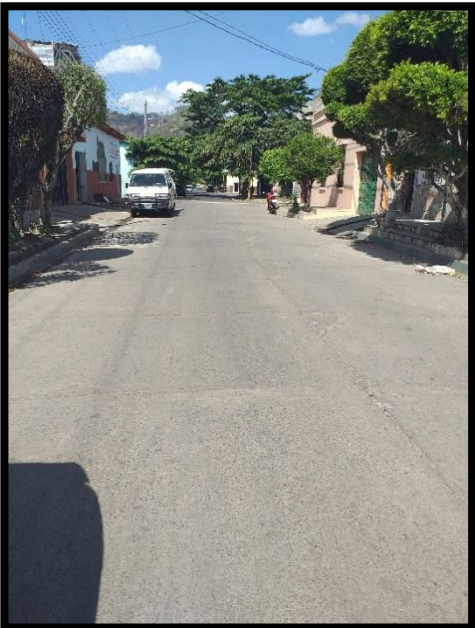
<p>Pavimento de Concreto Hidráulico 10ª Calle Pte. Entre 8ª Av. Norte y 6ª Ave. Norte</p>

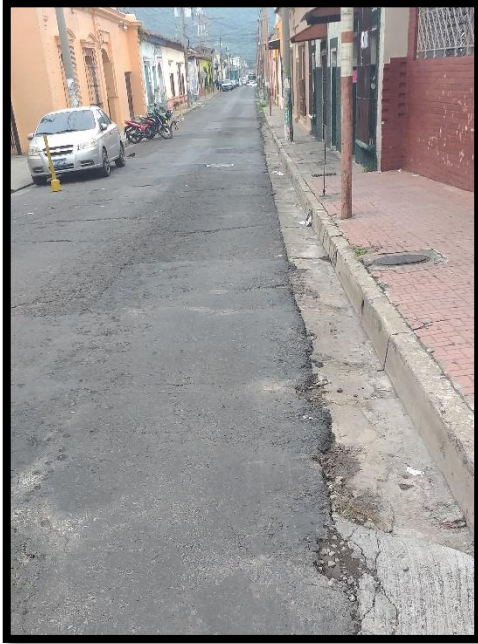
Pavimento de Concreto Asfáltico
**7ª Calle Ote entre 5ª Ave. Sur y 7ª Ave.
Sur.**

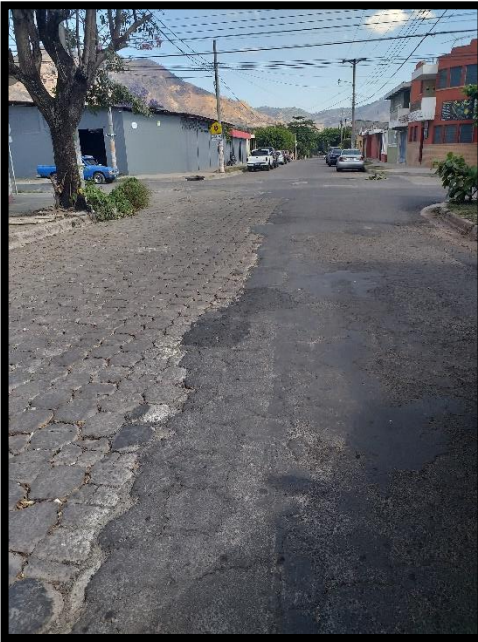
Pavimento de Adoquín de Concreto
recubierto con Concreto Asfáltico
**Ave. José Matías Delgado entre 8ª Calle
Pte. Y 10ª Calle Pte.**

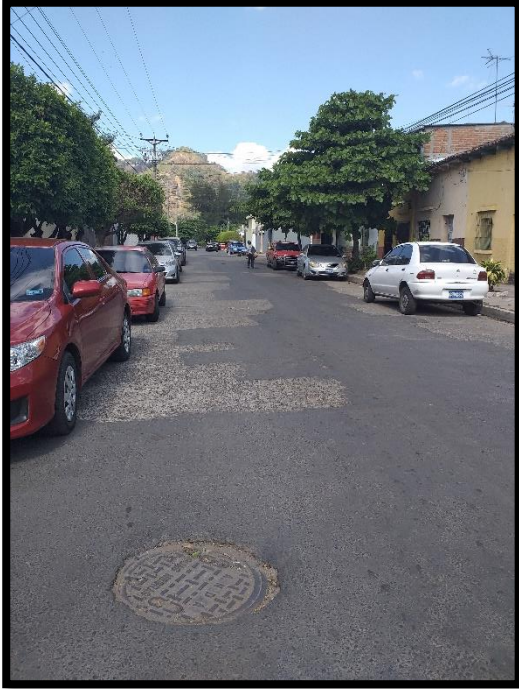
Pavimento de Concreto Hidráulico
recubierto con Concreto Asfáltico
**10ª Calle entre 10ª Ave. Norte y 8ª Ave.
Norte.**

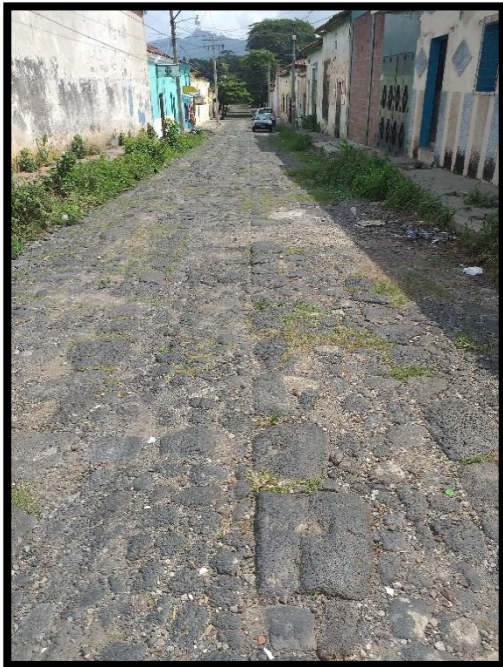
Empedrado
**7ª Ave. Norte entre 8ª Calle Ote. Y 10ª
Calle Ote.**

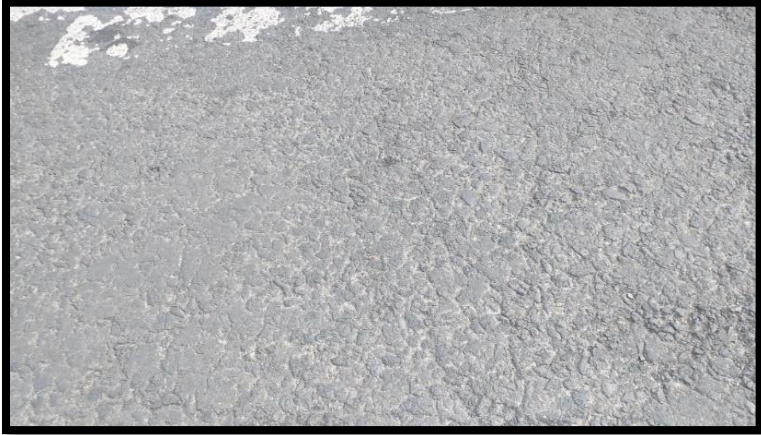
Intemperismo, Nivel de severidad: M

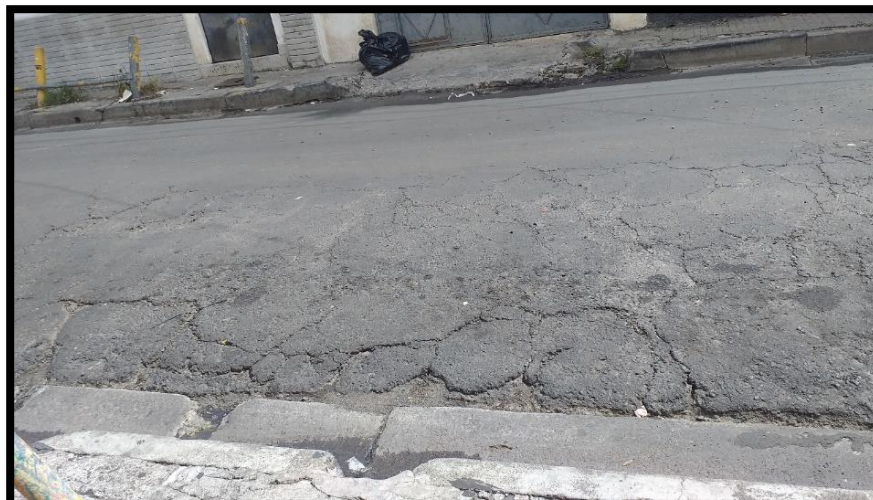
Fisuras en bloque, Nivel de severidad: H

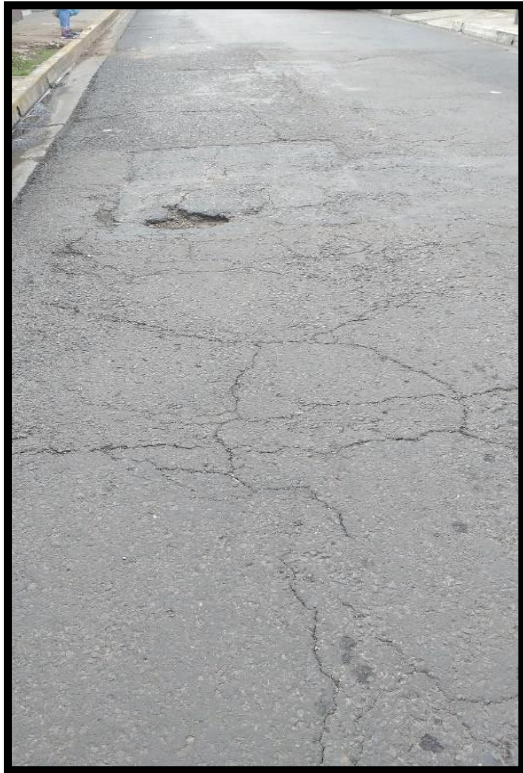
Nivel de severidad: L

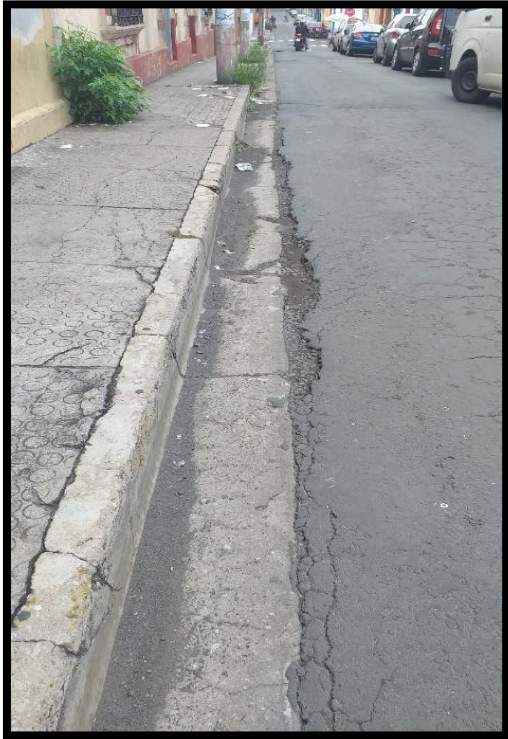
Fisura transversal, Nivel de severidad: H

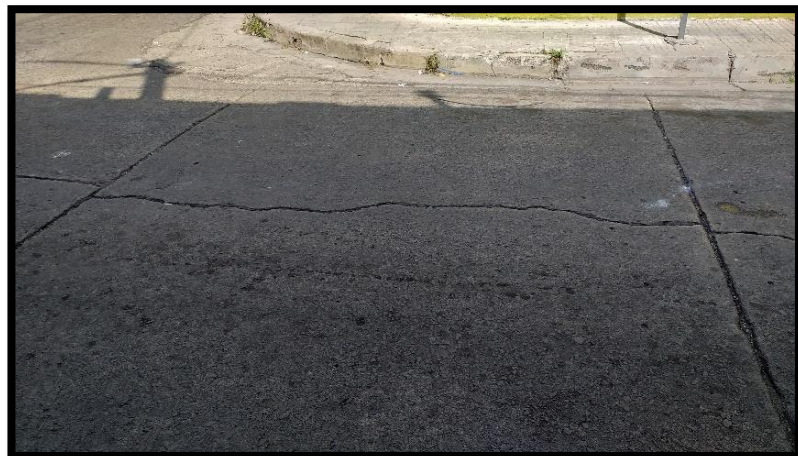
Grieta lineal, Nivel de severidad: H
