UNIVERSIDAD DE EL SALVADOR
FACULTAD DE INGENIERÍA Y ARQUITECTURA
ESCUELA DE ARQUITECTURA

**Propuesta de Plan Maestro de Conservación de la Iglesia
El Carmen de la Ciudad de Santa Tecla.**

CIUDAD UNIVERSITARIA NOVIEMBRE DE 2011

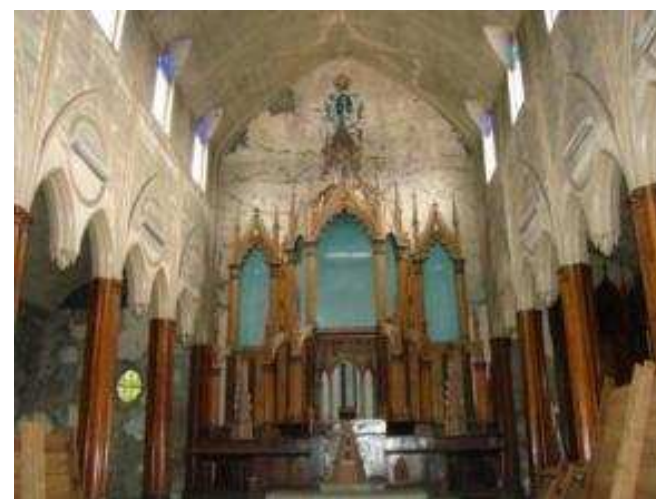
Imagen 24. Altar de finas maderas, construido por el artista artesano Pascasio Gonzales. Fotografía del estado actual. Fuente: Levantamiento fotográfico Iglesia El Carmen realizado para su plan de conservación.

Los dudosos gustos posteriores de conservación y renovación con añadidos de pinturas, gualdrapas y flores deforman el arte que podría tener la madera noble en estilo gótico. En junio del año de 1900 se estrenó el

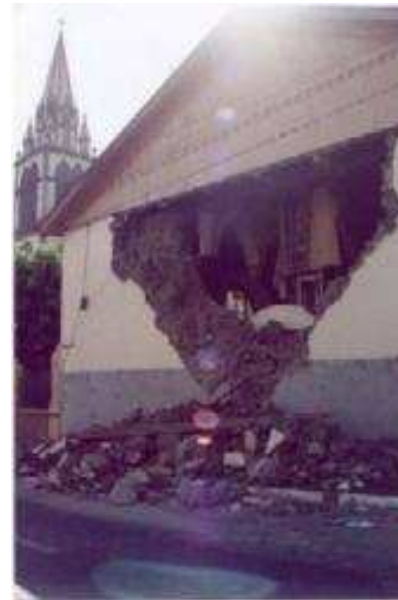
Imagen 27. Parte del crucero colindante con la calle. Fuente: Proyecto El Carmen, Universidad Centroamericana "José Simeón Cañas"

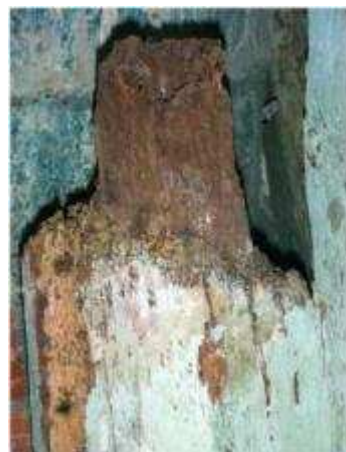
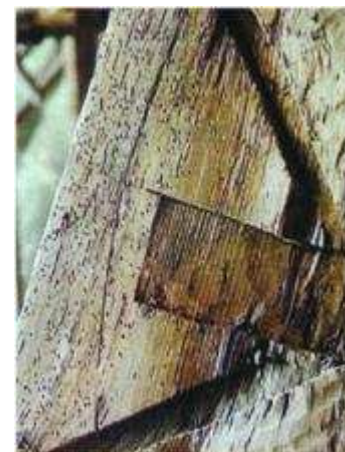
Imagen 33 Y 34: Imagen de madera dañada por agentes Xilófagos

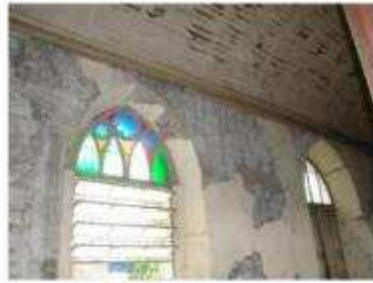
IMAGEN 009
MURO LATERAL REPELLO DAÑADO

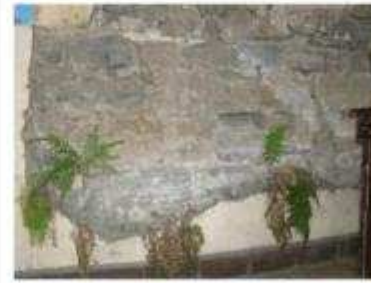
IMAGEN 011
INVASION DE VEGETACION

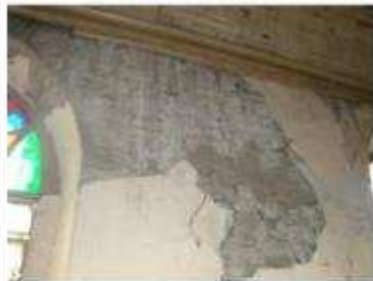
IMAGEN 013
DESPRENDIMIENTO DE REPELLO

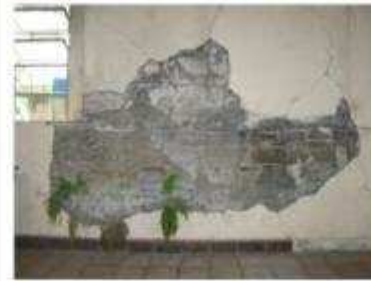
IMAGEN 015
REPELLO DESPRENDIDO

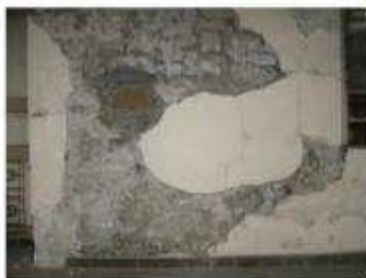
IMAGEN O25
MURO LATERAL REPELLO DAÑADO

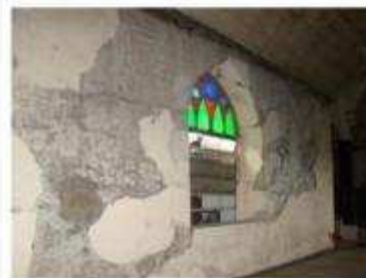
IMAGEN O27
REPELLOS DETERIORADOS

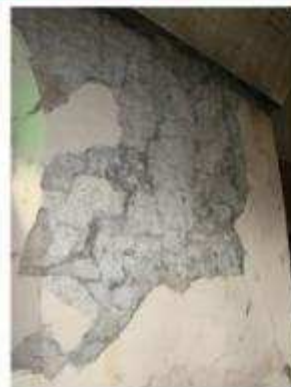
IMAGEN O31
REPELLOS Y CIELO FALSO DAÑADO

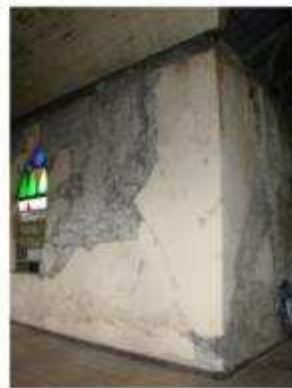
IMAGEN 034
MOLDURAS DE CIELO FALSO DAÑADO

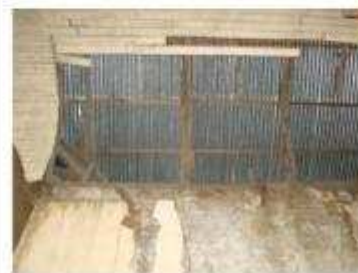
IMAGEN 035
CIELO FALSO DAÑADO

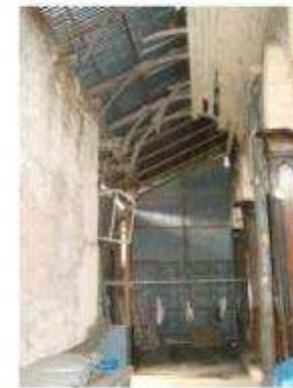
IMAGEN 036
PARED COLAPSADA

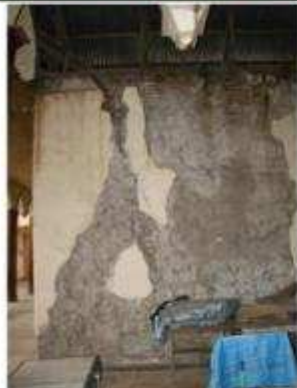
IMAGEN 037
PARED DAÑADA

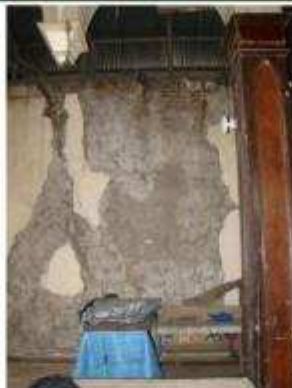
IMAGEN 038
PARED DAÑADA

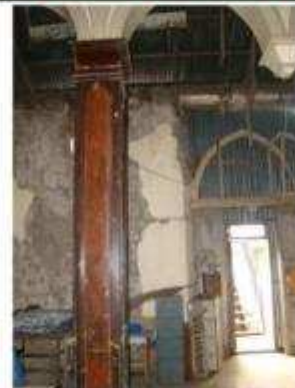
IMAGEN 039
PARDE COLAPSADA

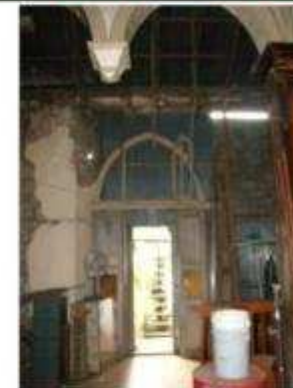
IMAGEN 040
PARDE Y TECHO COLAPSADO

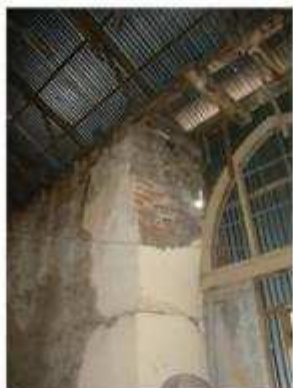
IMAGEN 041
MURO LATERAL DAÑADO

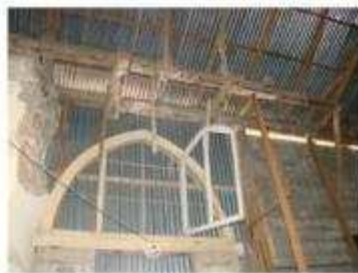
IMAGEN 042
PARED Y TECHO COLAPSADO

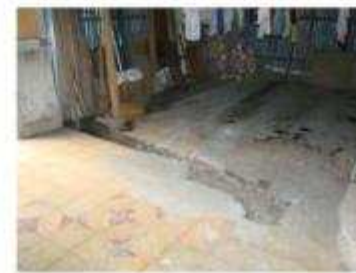
IMAGEN 044
PISO DAÑADO

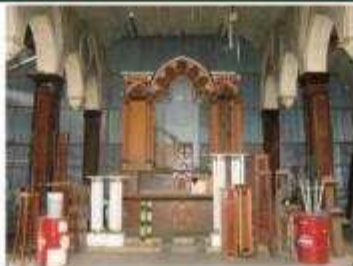
IMAGEN 045
PARED COLAPSADA

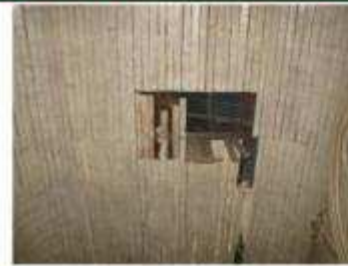
IMAGEN 039
CIELO FALSO DAÑADO

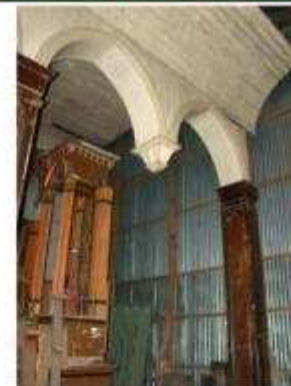
IMAGEN 040
PARED COLAPSADA

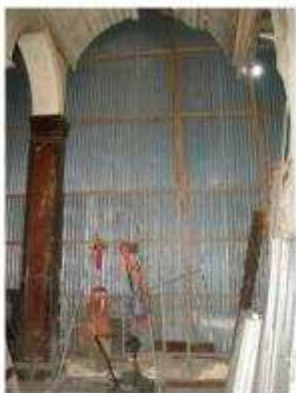
IMAGEN 049
MURO COLAPSADO

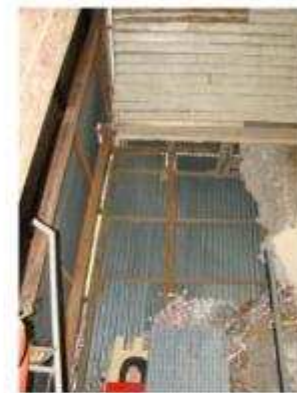
IMAGEN 052
MURO COLAPSADO

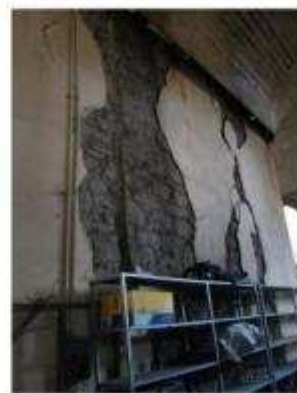
IMAGEN 055
REPELLO DAÑADO

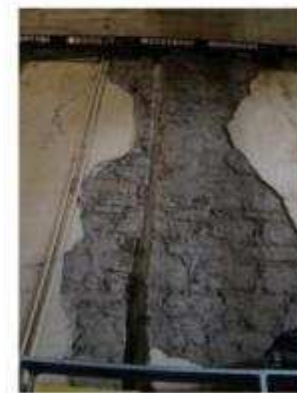
IMAGEN 056
REPELLO DAÑADO

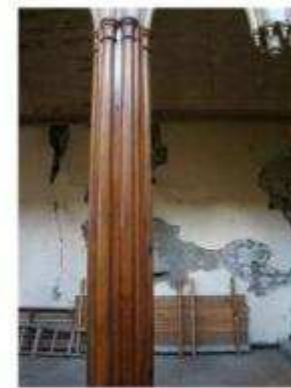
IMAGEN 060
REPELO DAÑADO

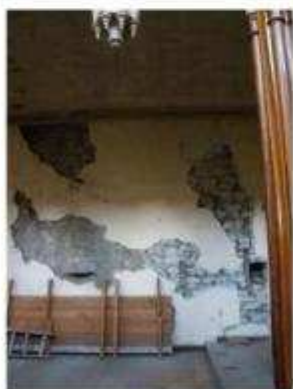
IMAGEN 061
REPELO DAÑADO

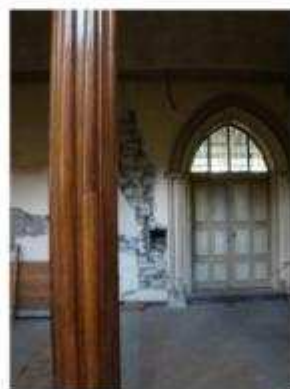
IMAGEN 062
PUERTA DAÑADA

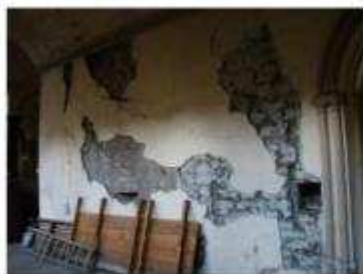
IMAGEN O65
DETALLE DE DAÑO EN PARED

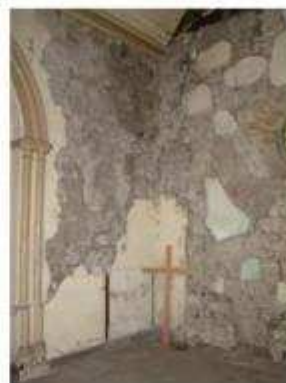
IMAGEN O67
REPELLO DAÑADO

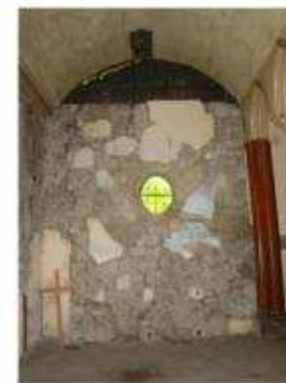
IMAGEN O68
REPELLO COLAPSADO

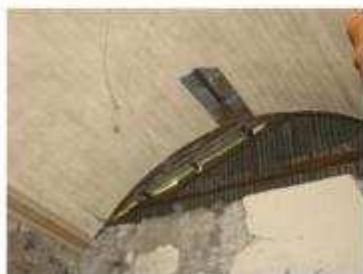
IMAGEN O69
CIELO FALSO DAÑADO

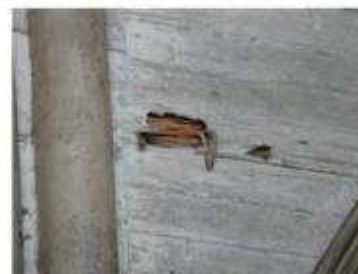
IMAGEN O71
DETALLE DAÑO EN MADERA

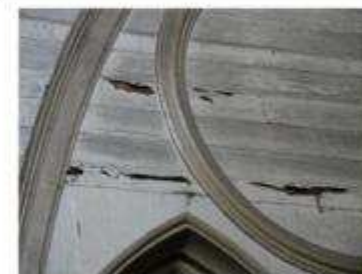
IMAGEN O72
DAÑO POR INSECTO XILOFAGO

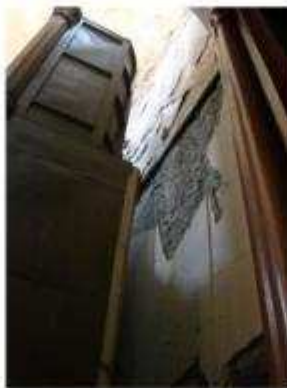
IMAGEN 074
PARED DETRAS DE ALTAR

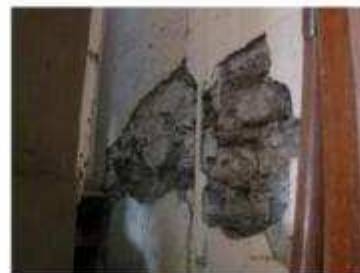
IMAGEN 075
DAÑO EN PAREDES

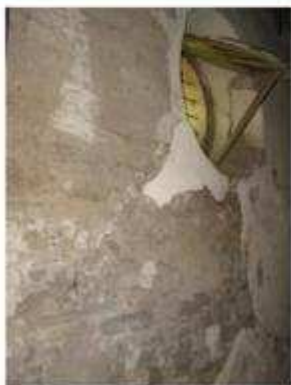
IMAGEN 077
REPELLO COLAPSADO

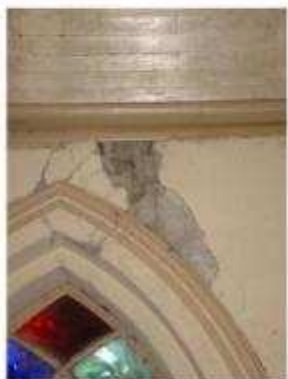
IMAGEN 085
FALLO ESTRUCTURAL

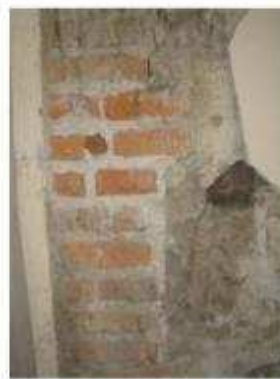
IMAGEN 086
DAÑO EN MARCO DE PUERTA

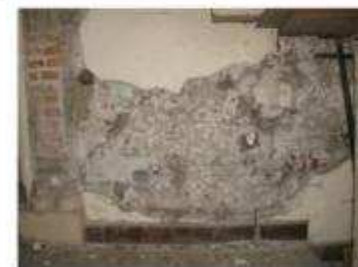
IMAGEN 088
REPELLO COLAPSADO

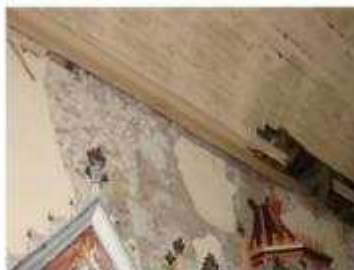
IMAGEN 094
CIELO FALSO DETERIORADO

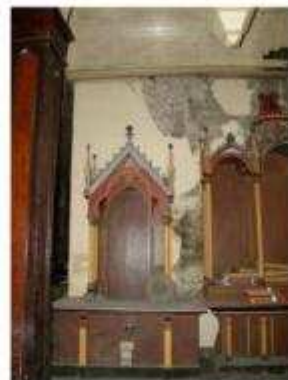
IMAGEN 095
DETALLE SISTEMA CONSTRUCTIVO

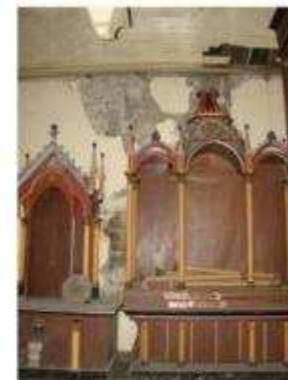
IMAGEN 096
REPELLO COLAPSADO

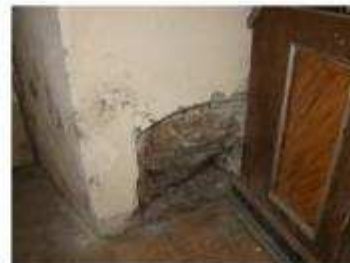
IMAGEN 099
DETALLE DE DAÑO

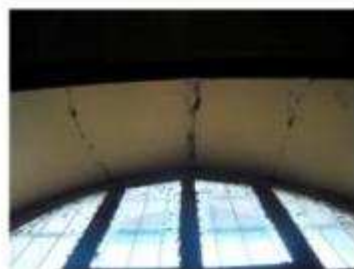
IMAGEN 101
DETALLE VITRAL DE PUERTA

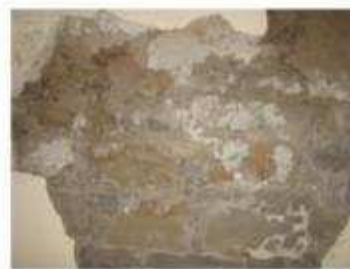
IMAGEN 103
DETALLE SISTEMA CONSTRUCTIVO

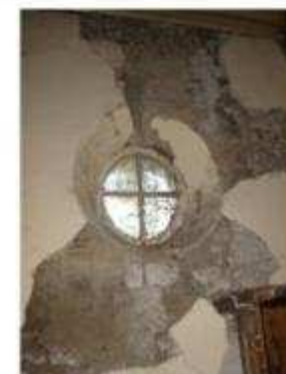
IMAGEN 104
REPELLO COLAPSADO

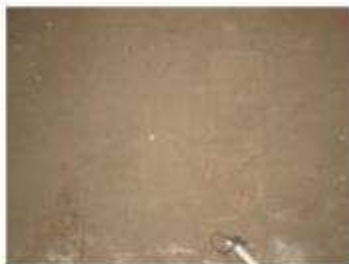
IMAGEN 106
PISO DETERIORADO

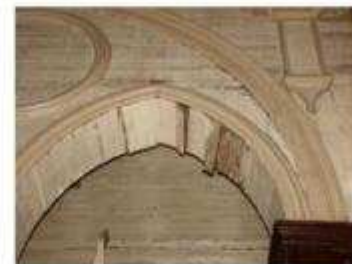
IMAGEN 108
DAÑO POR HUMEDAD

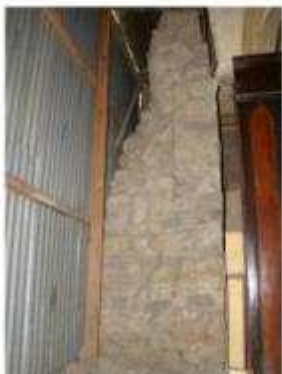
IMAGEN 109
PARED COLAPSADO

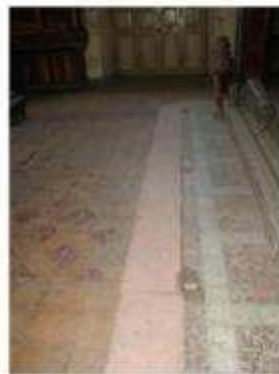
IMAGEN 110
DETALLE DE PISO ALFOMBRA

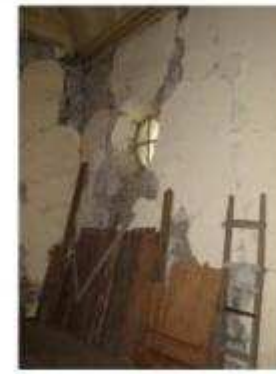
IMAGEN 112
REPELLO DETERIORADO

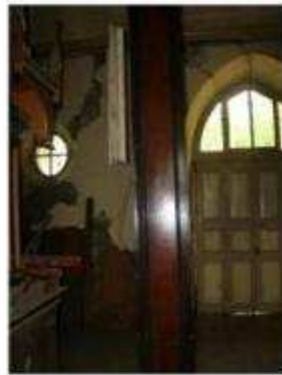
IMAGEN 114
REPELLO DAÑADO

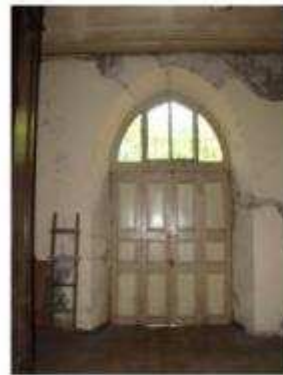
IMAGEN 115
REPELLO DAÑADO

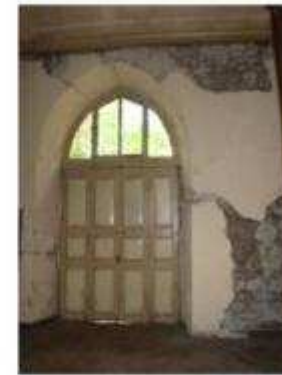
IMAGEN 116
REPELLO DAÑADO

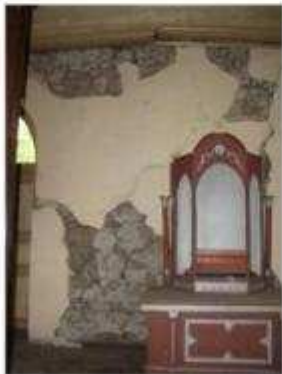
IMAGEN 117
REPELLO DETERIORADO

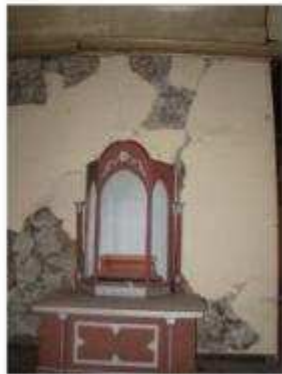
IMAGEN 118
REPELLO DETERIORADO

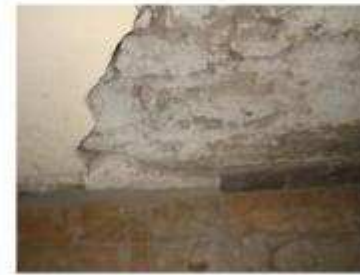
IMAGEN 120
REPELLO DETERIORADO

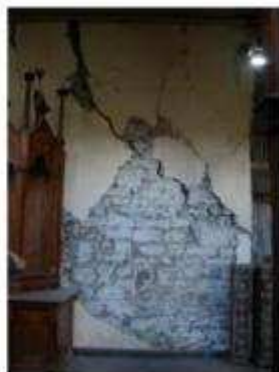
IMAGEN 122
PARED COLAPSADA

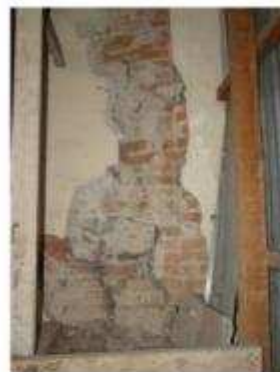
IMAGEN 123
MURO COLAPSADO

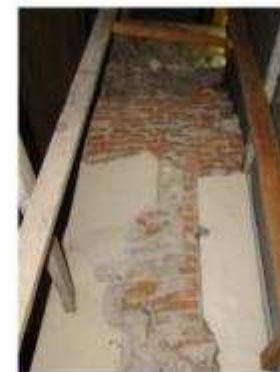
IMAGEN 124
MURO COLAPSADO

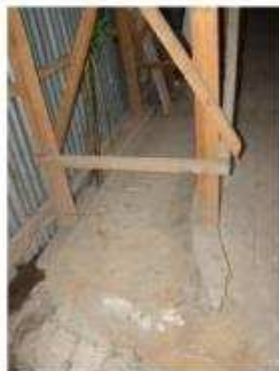
IMAGEN 126
PISO DETERIORADO

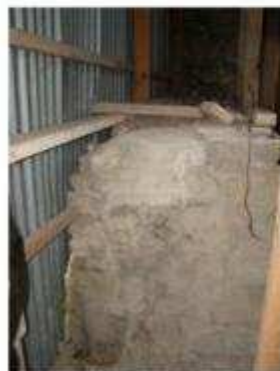
IMAGEN 127
MURO COLAPSADO

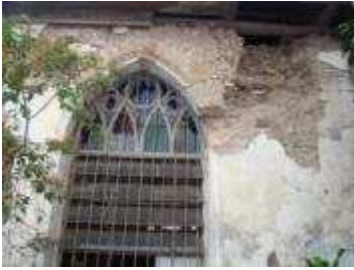
LOCALIZACIÓN DEL DETERIORO			
MATERIAL	Calicanto(mampostería de roca volcánica, rocas conglomerante de arcilla y cemento)	ELEMENTO	Pared nave lateral derecha
DETERIOROS		IMAGEN	
ELEMENTO	Pared	05 y 06	
DETERIORO	Colapso de la pared

CAUSA	sismo		
CROQUIS

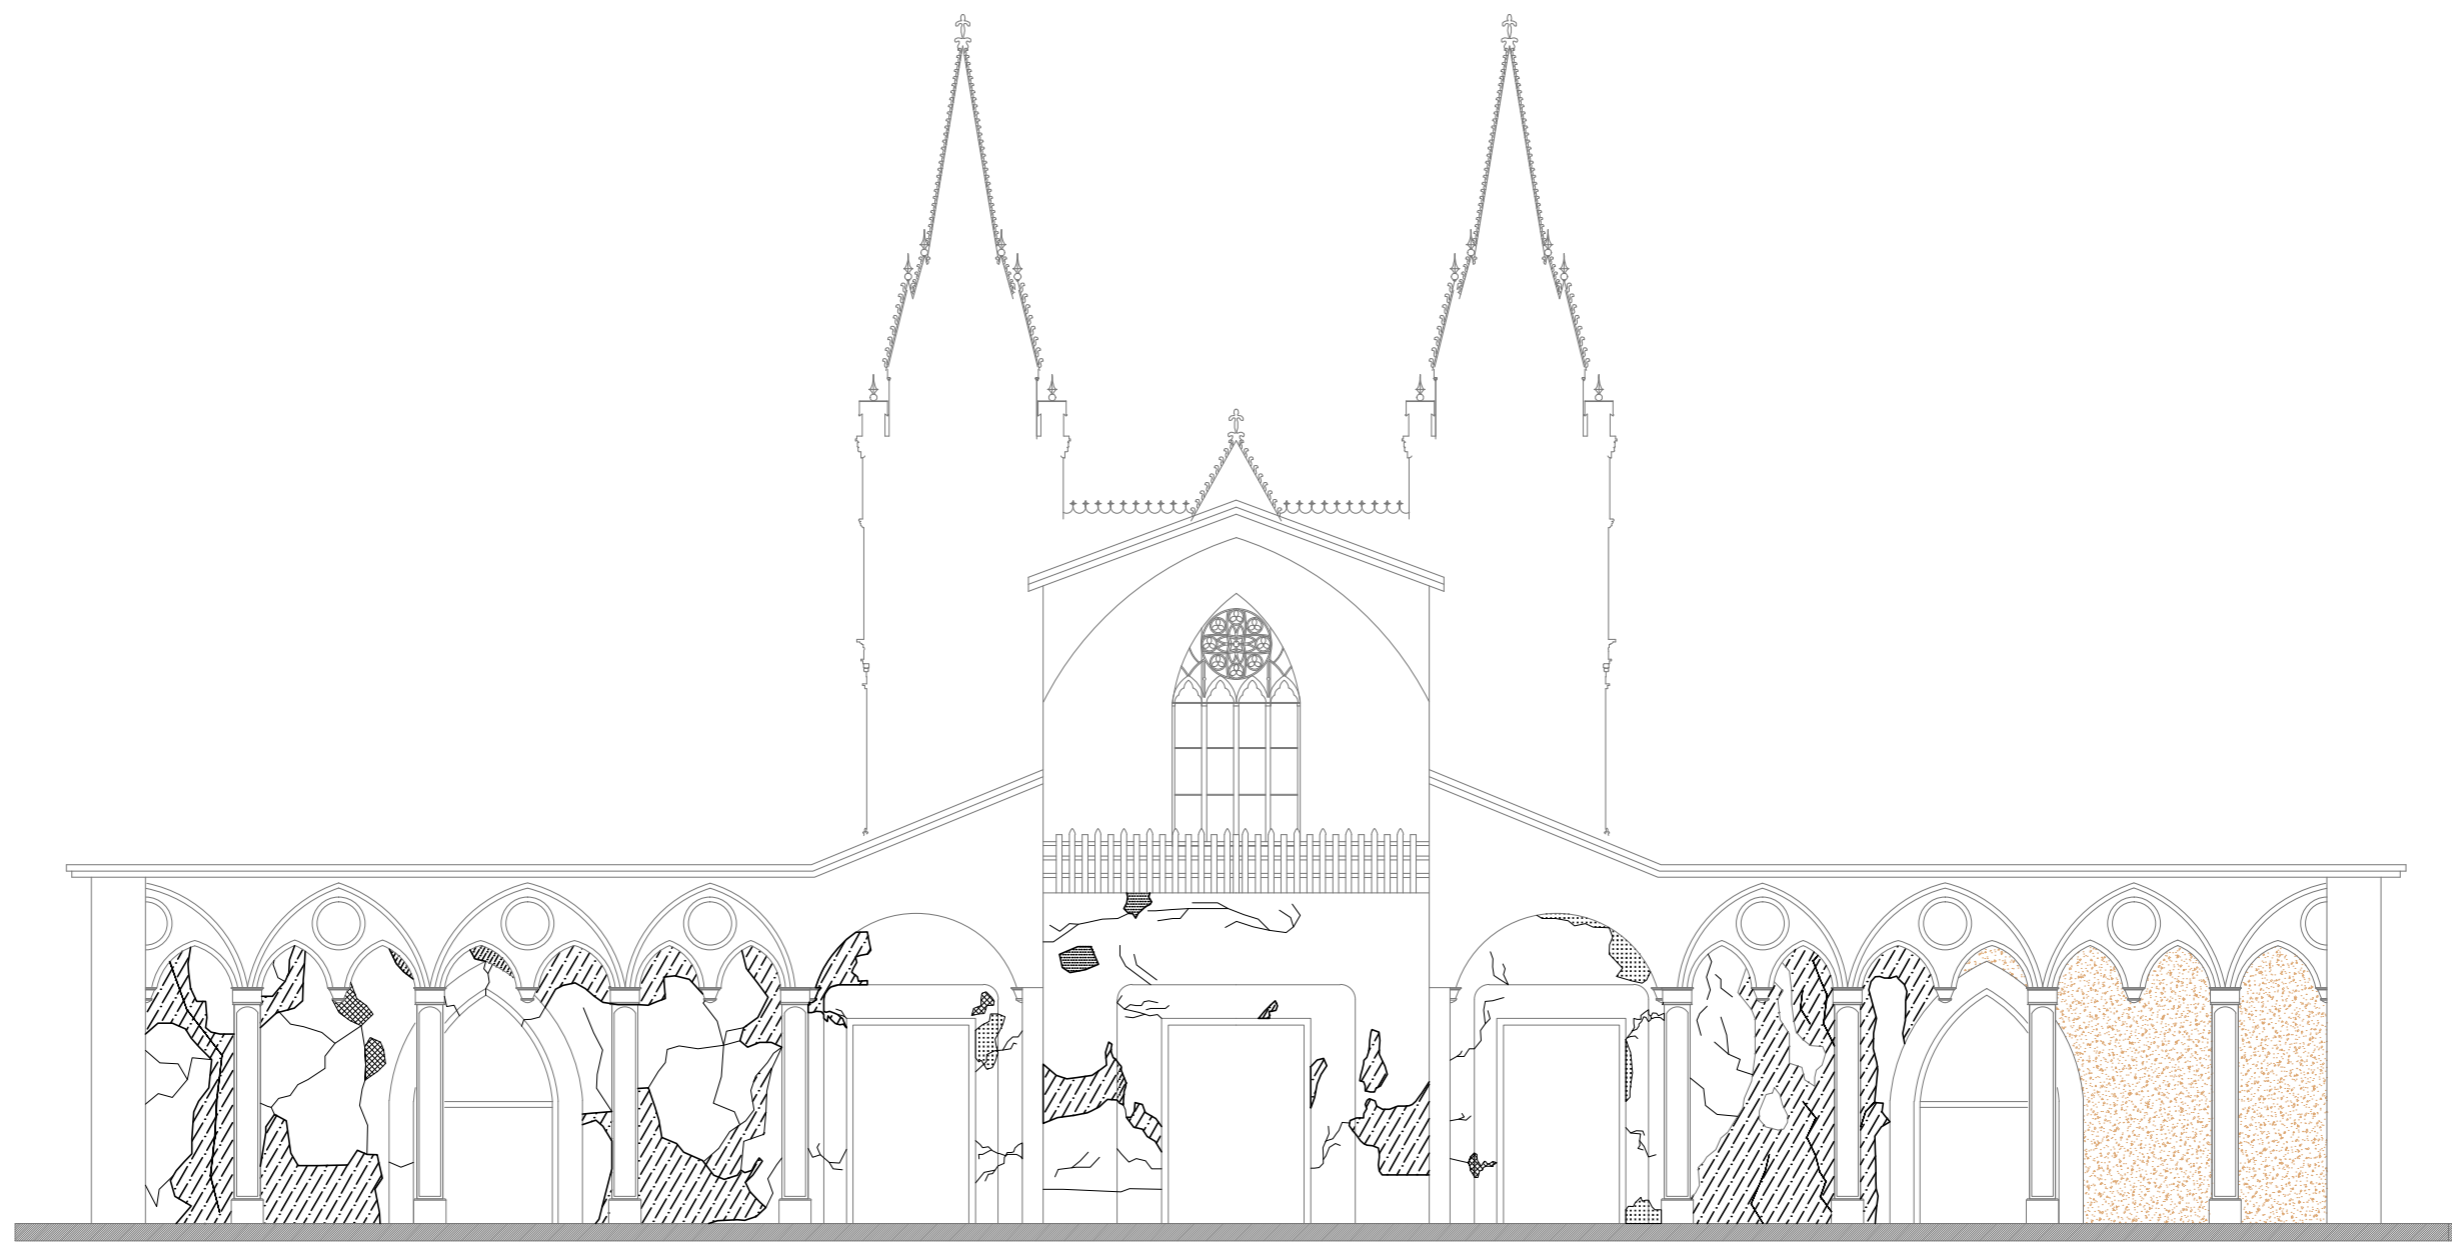
SECCIÓN A - A

Los planos de patologías que se muestran a continuación detallan lo expuesto con anterioridad, la ubicación exacta de los daños en paredes que son las que mayormente han sido afectadas por los sismos y por diversos agentes patológicos.

También se muestran los fallos en los elementos constructivos, las paredes colapsadas y los repellos que faltan en cada una de estas.

Se pueden apreciar las invasiones por hongos xilófagos y eflorescencias causadas por la humedad, así como también la invasión de plantas tales como helechos y líquenes
