PLANTEAMIENTO DEL ANTEPROYECTO PARA LA RESTAURACIÓN DEL EDIFICIO AL PONIENTE DEL EDIFICIO PRINCIPAL, EN EL HOSPITAL ROSALES.

CIUDAD UNIVERSITARIA, ABRIL 2023

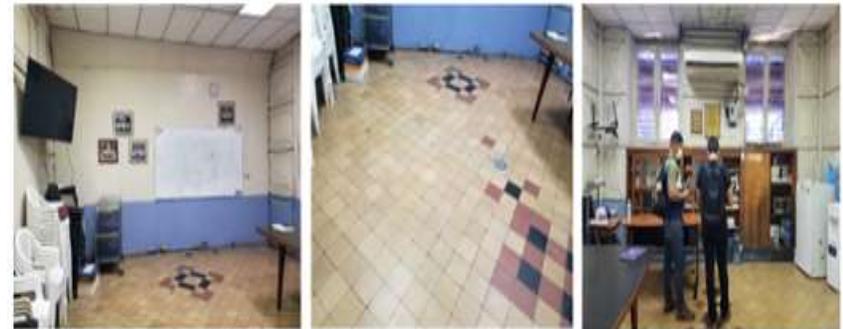
Fotografías 3,4 y 5: muestran el estado actual de los espacios internos del departamento de medicina interna.

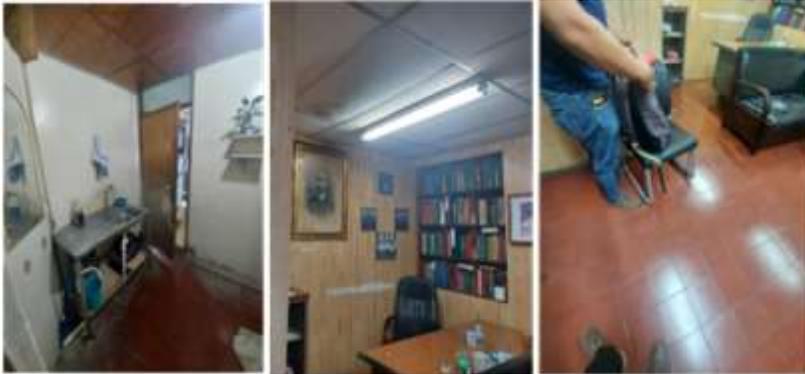
Fotografías 6,7 y 8: muestran el estado actual de los espacios internos del Área de descanso para los médicos residentes.

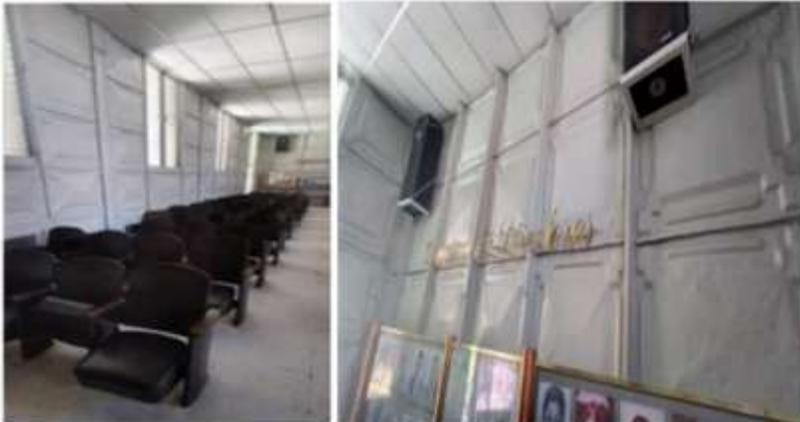
Fotografías 9 y 10: muestran el estado actual de los espacios internos del Auditorio.

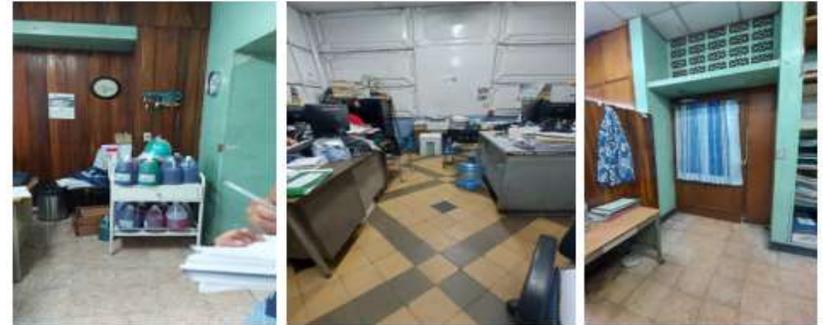
Fotografías 11, 12 y 13: muestran el estado actual de los espacios internos del departamento de enfermería.

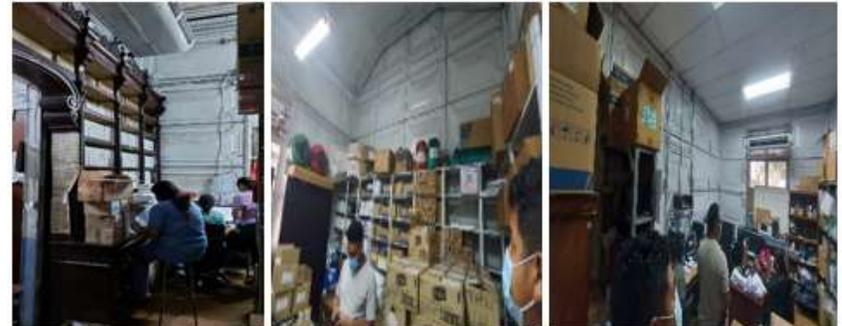
Fotografías 14, 15 y 16: muestran el estado actual de los espacios internos del departamento de Farmacia.

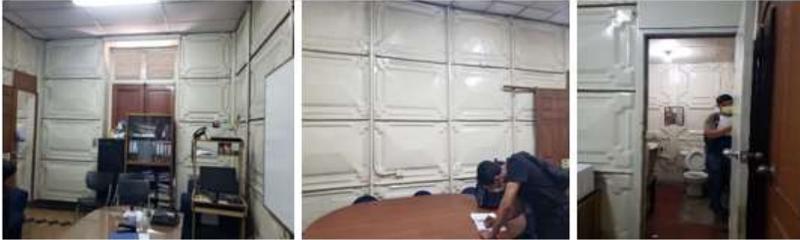
Fotografías 23, 24 y 25: muestran el estado actual de los espacios internos de las oficinas Administrativas.

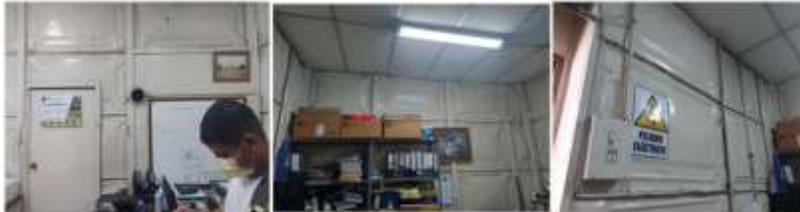
Fotografías 26, 27 y 28: muestran el estado actual de los espacios internos de la Área de Planificación.

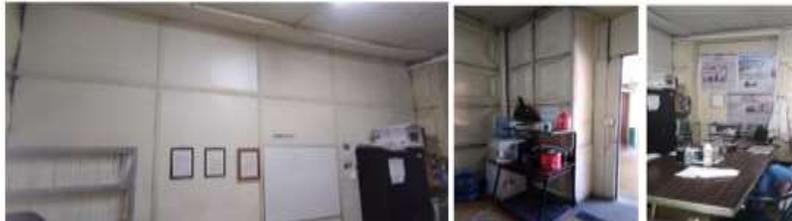
Fotografías 29, 30 y 31: muestran el estado actual de los espacios internos de la Área del Sindicato.

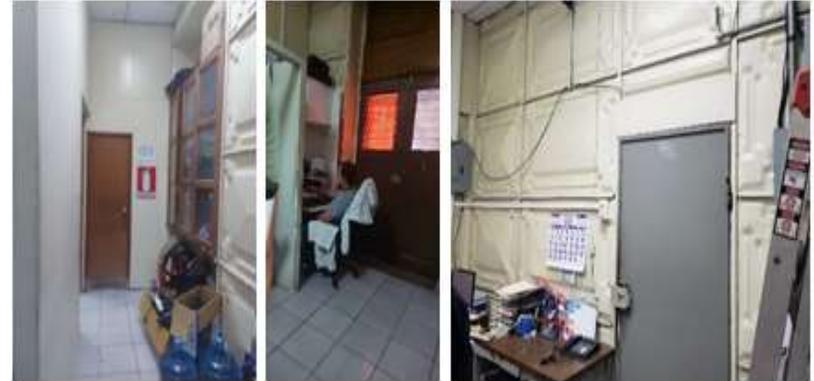
Fotografías 32, 33 y 34: muestran el estado actual de los espacios internos del departamento de informática.

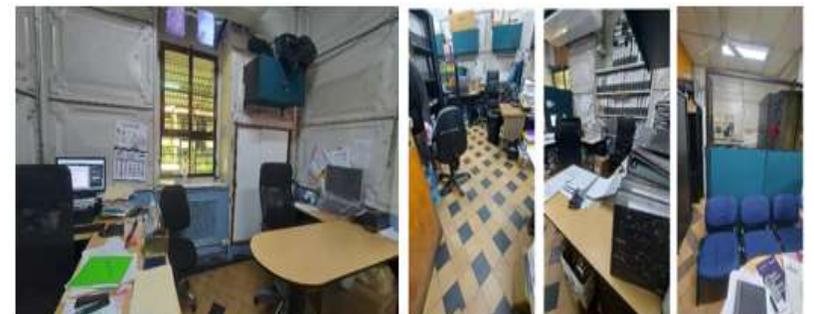
Fotografías 35, 36, 37, 38 y 39: muestran el estado actual de los espacios internos de la Área de UACI.

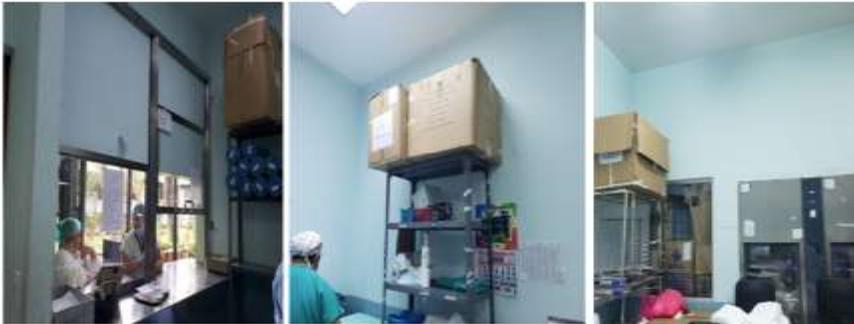
Fotografías 43, 44 y 45: muestran el estado actual de los espacios internos de la Área de esterilización de ropa.

Se puede identificar, que estas 2 ultimas zonas son las que se encuentran más intervenidas, en cuanto a pisos, se ha colocado cerámica sobre el piso original, han cerrado pasillos para colocar equipos, paredes que han cubierto la lámina con tabla yeso.

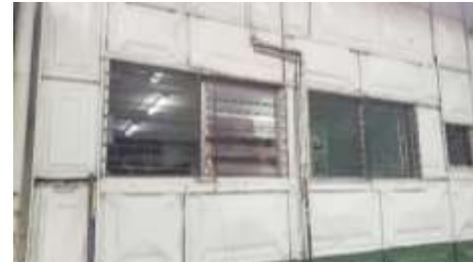
Fotografías 56: Detalle de paredes con piezas de láminas troquelada faltante.

Contratar persona especializada y tener en cuenta los siguientes pasos:

- Confirmar medidas y diseño de las láminas a reconstruir.
- Contar con un código para cada pieza para saber dónde pertenece.
- Entregársela al herrero para la fabricación.
- Aplicarle pintura anticorrosiva
- Instalación.
- Aplicación del acabado final
