UNIVERSIDAD DE EL SALVADOR  
 FACULTAD DE INGENIERIA Y ARQUITECTURA  
 ESCUELA DE ARQUITECTURA

Contenido:  
 INFRAESTRUCTURA SOLERAS

Proyecto:  
 PROPUESTA DE RESTAURACION,  
 CONSERVACION Y VALORIZACION DEL  
 TEMPLO PARROQUIAL "SAN JERONIMO  
 DOCTOR" Y CASA PARROQUIAL

Fecha:  
 ABRIL 2014

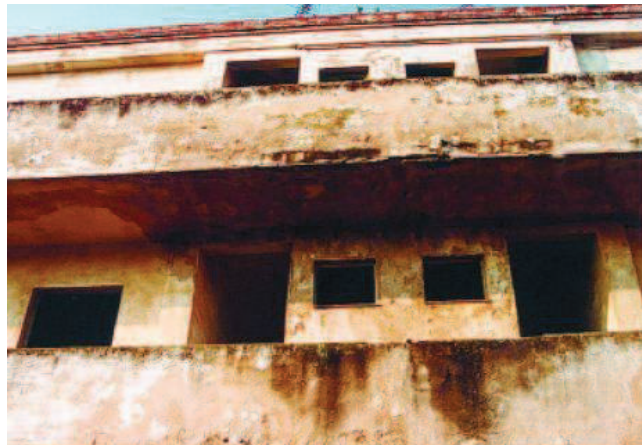
**Imagen N° 7.3 Pátinas por humedades**

*Deterioro muy avanzado de una fachada atacada por múltiples humedades*

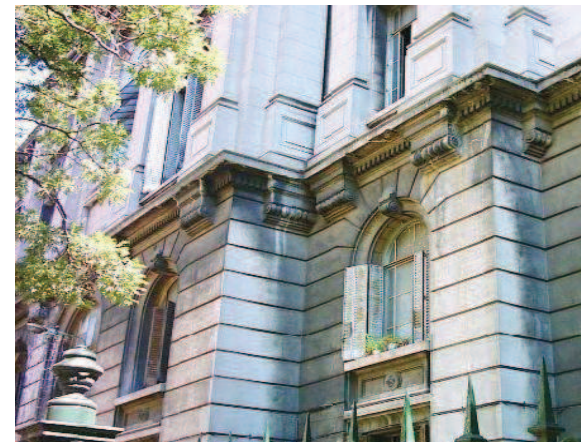
**Imagen N° 7.4 Pátinas por lavado diferencial**

*La fachada muestra mayor lavado en los salientes más expuestos, mientras que en los rincones entrantes la suciedad permanece*

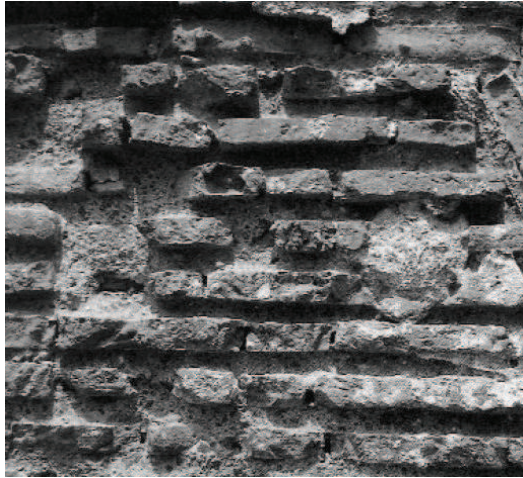
**Imagen N° 7.6 Erosión por Viento**

*Erosión de las partículas que transporta el viento sobre el mortero de agarre en el muro de ladrillos.*

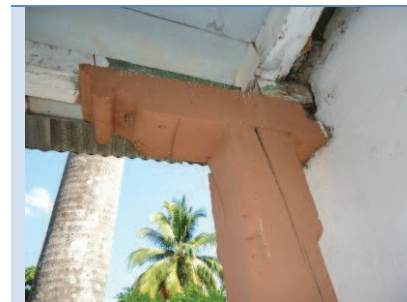
CÓDIGO: 009  
DAÑO:FG

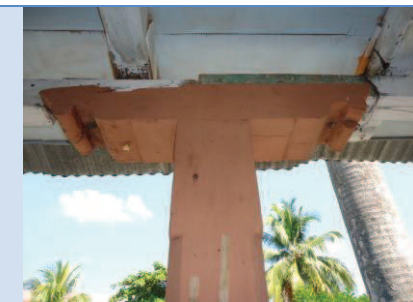
CÓDIGO: 010  
DAÑO:FG

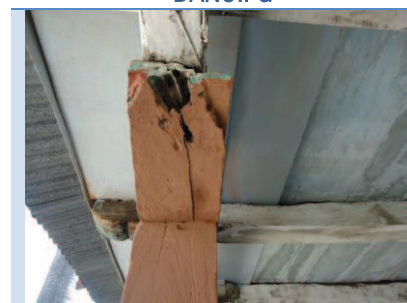
CÓDIGO: 011  
DAÑO:AB

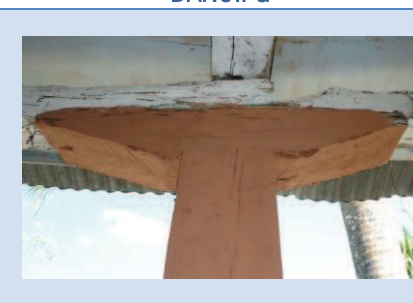
CÓDIGO: 012  
DAÑO:FG

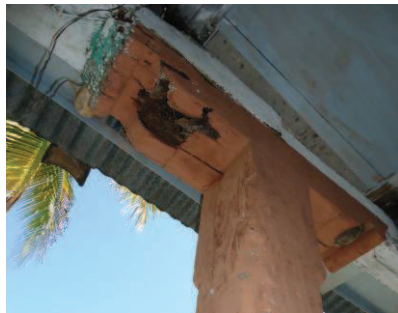
CÓDIGO: 013  
DAÑO:AB

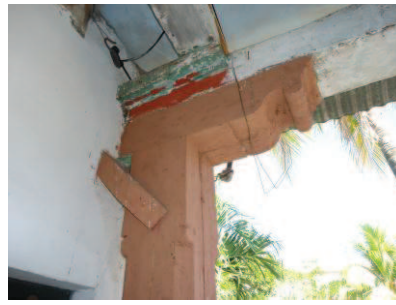
CÓDIGO: 014  
DAÑO:FG

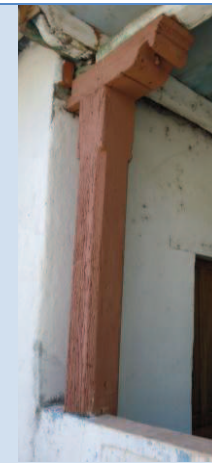
CÓDIGO: 016  
DAÑO:FG

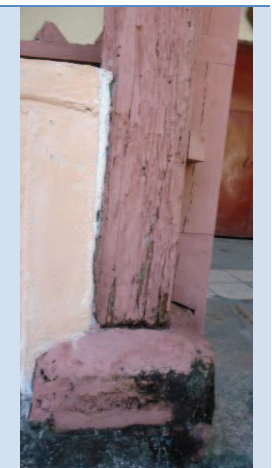
CÓDIGO: 020  
DAÑO:AB,FG

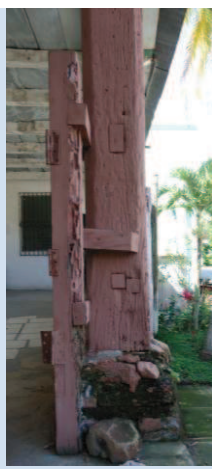
CÓDIGO: 022  
DAÑO:FG

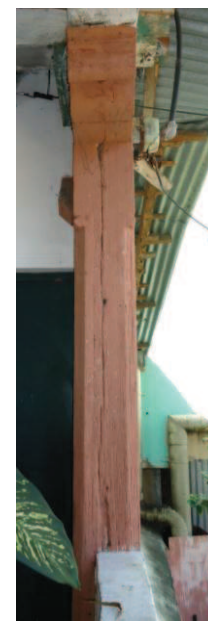
CÓDIGO: 028  
DAÑO:FG

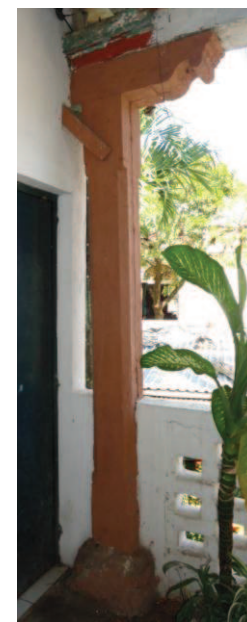
CÓDIGO: 029  
DAÑO:FG

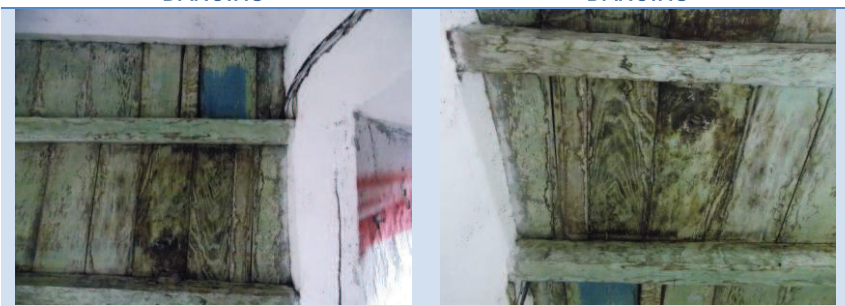
CÓDIGO: 034  
DAÑO:HU

CÓDIGO: 035  
DAÑO:HU

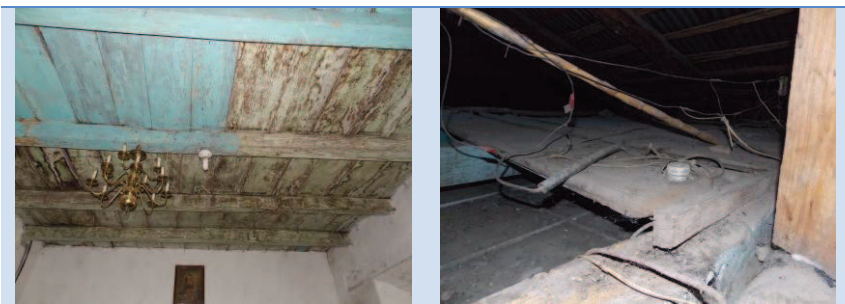
CÓDIGO: 037  
DAÑO:HU

CÓDIGO: 038  
DAÑO:AB

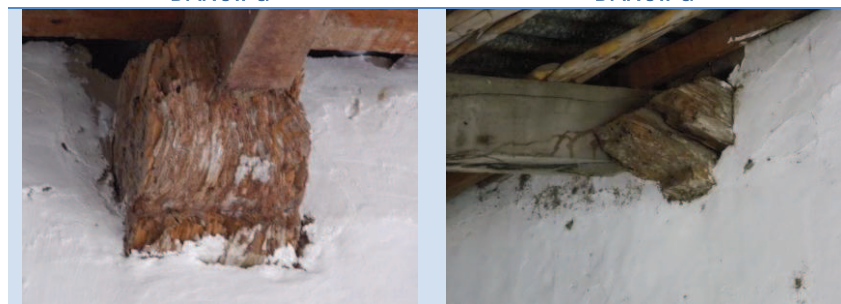
CÓDIGO: 043  
DAÑO:AB

CÓDIGO: 044  
DAÑO:FG

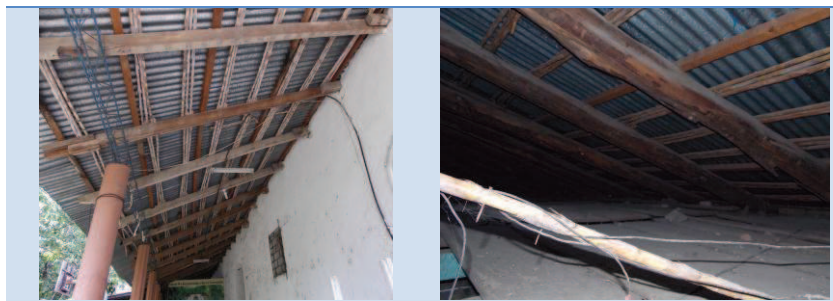
CÓDIGO: 045  
DAÑO:AB

CÓDIGO: 046  
DAÑO:AB

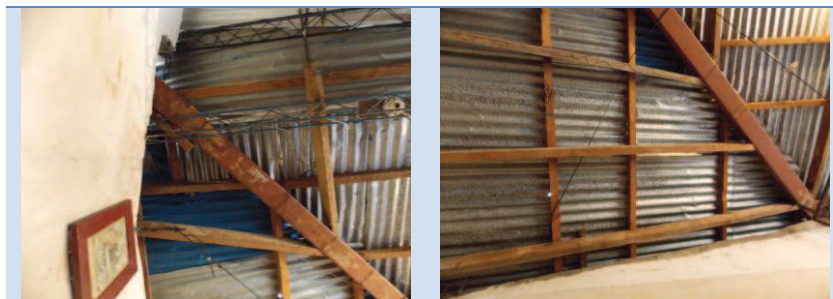
CÓDIGO: 047  
DAÑO:AB

CÓDIGO: 048  
DAÑO:AB,FG

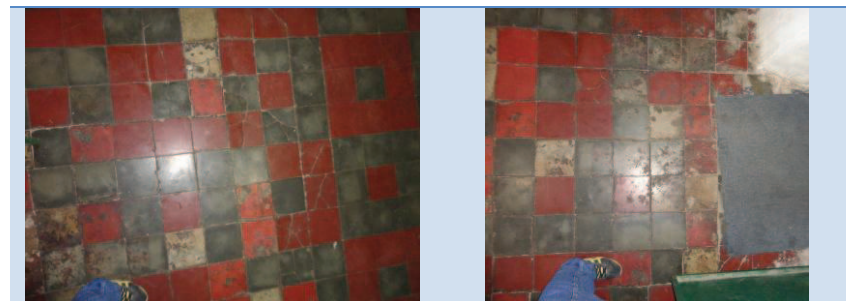
CÓDIGO: 051  
DAÑO:FG

CÓDIGO: 052  
DAÑO:FG

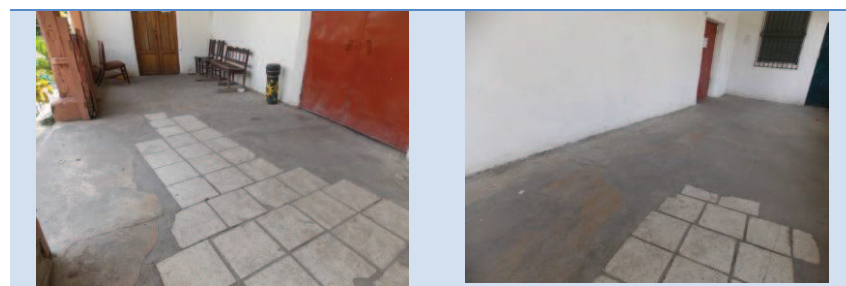
CÓDIGO: 055  
DAÑO:FG

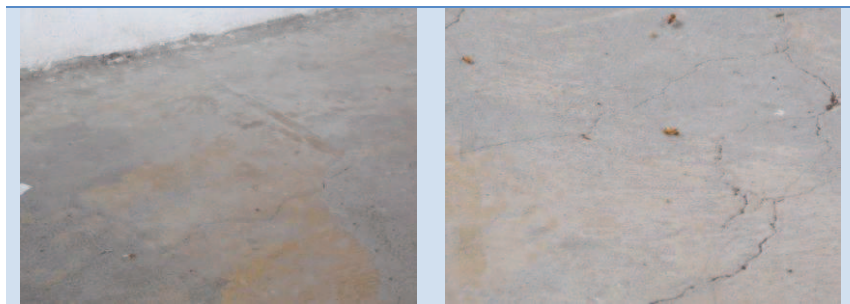
CÓDIGO: 057  
DAÑO:FG

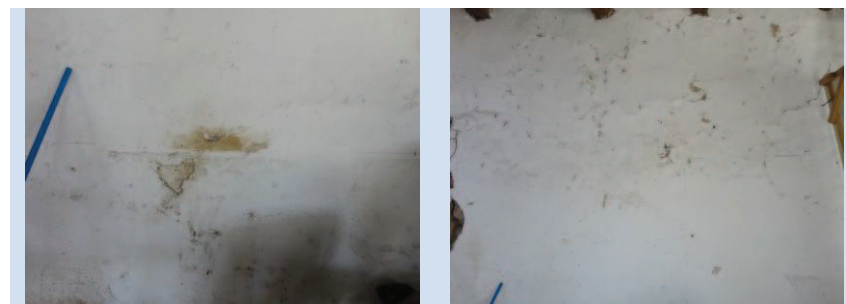
CÓDIGO: 061  
DAÑO:DC01

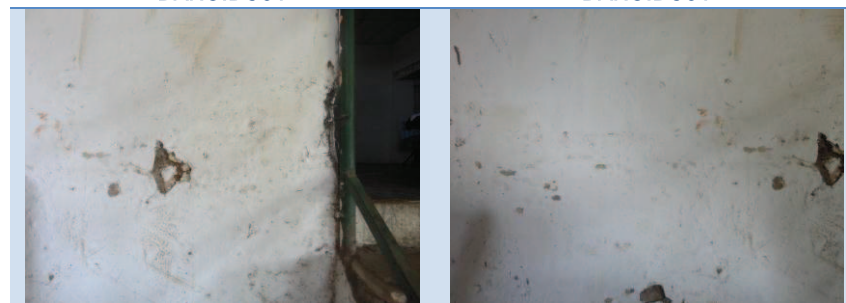
CÓDIGO: 063  
DAÑO:DC02

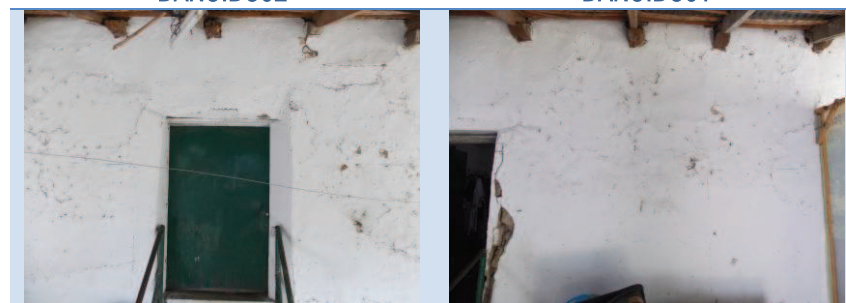
CÓDIGO: 065  
DAÑO:DC01,FG01

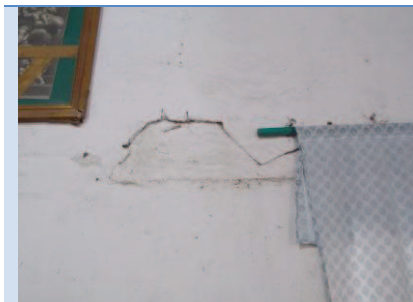
CÓDIGO: 067  
DAÑO:FG06

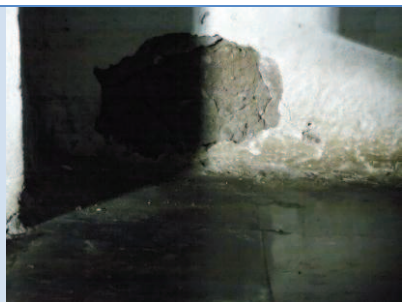
CÓDIGO: 068  
DAÑO:DC02

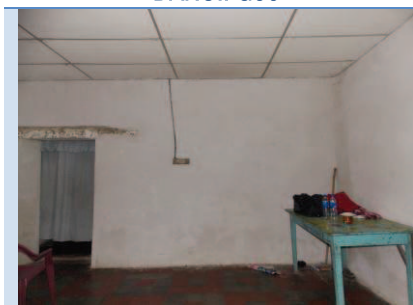
CÓDIGO: 069  
DAÑO:HU

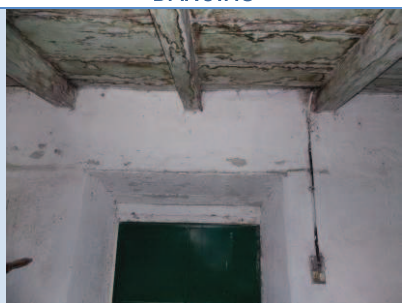
CÓDIGO: 072  
DAÑO:FG06

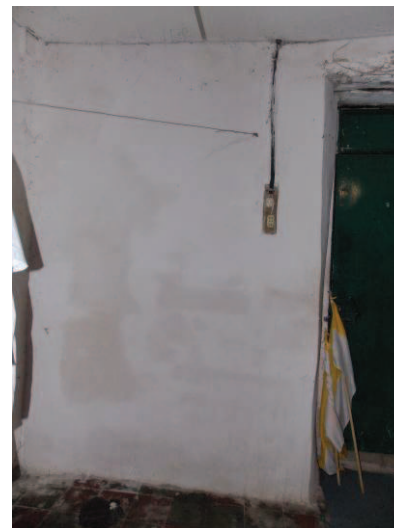
CÓDIGO: 073  
DAÑO:HU

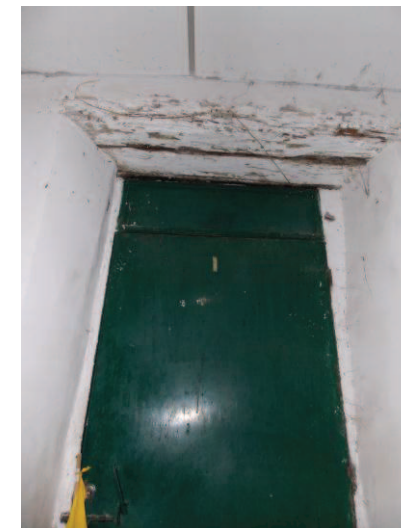
CÓDIGO: 074  
DAÑO:FG06

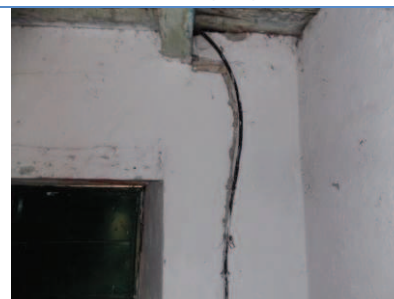
CÓDIGO: 075  
DAÑO:FG

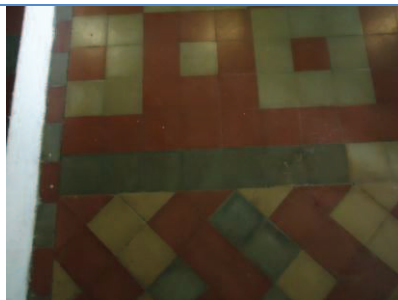
CÓDIGO: 077  
DAÑO: Desgaste

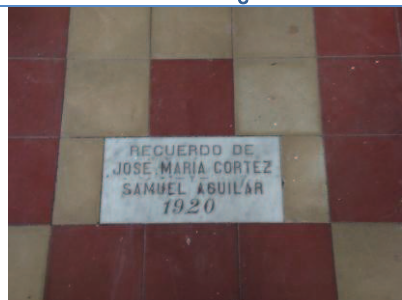
CÓDIGO: 078  
DAÑO: Desgaste

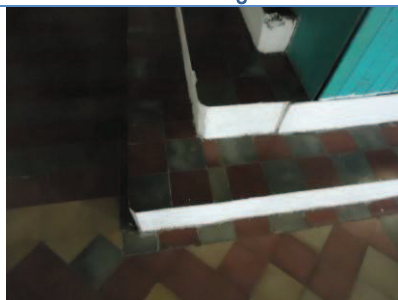
CÓDIGO: 079  
DAÑO: Desgaste

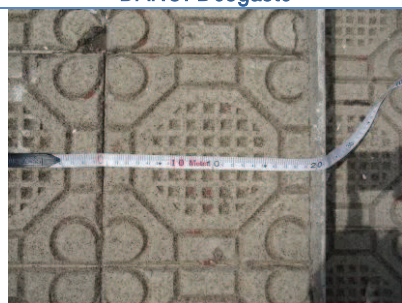
CÓDIGO: 080  
DAÑO: Desgaste

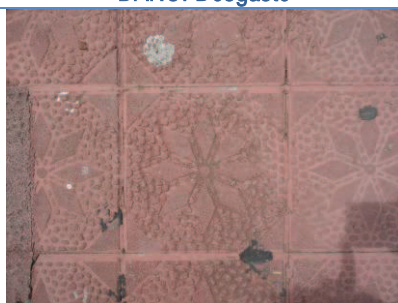
CÓDIGO: 081  
DAÑO: Desgaste

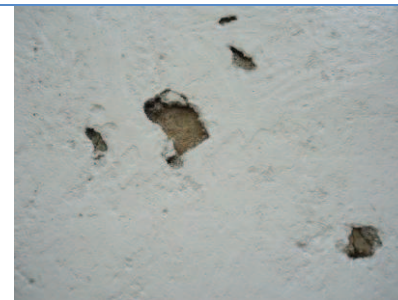
CÓDIGO: 082  
DAÑO:FG

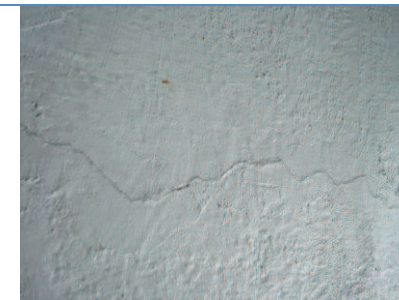
CÓDIGO: 083  
DAÑO:FG

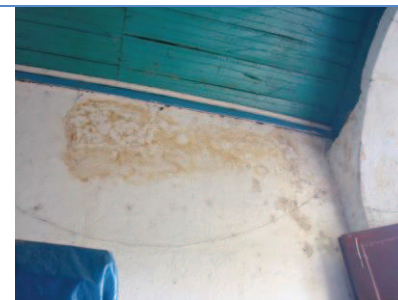
CÓDIGO: 084  
DAÑO:HU02

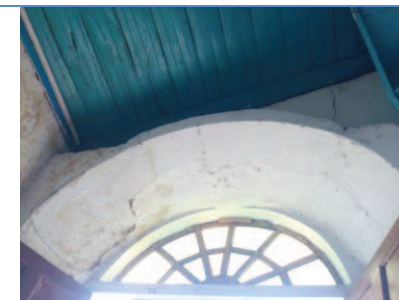
CÓDIGO: 085  
DAÑO:FG,HU02

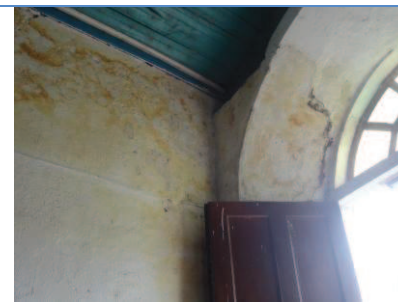
CÓDIGO: 086  
DAÑO:HU02

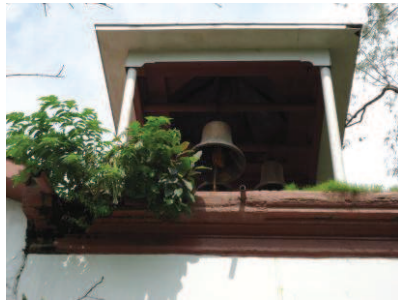
CÓDIGO: 088  
DAÑO:AB01

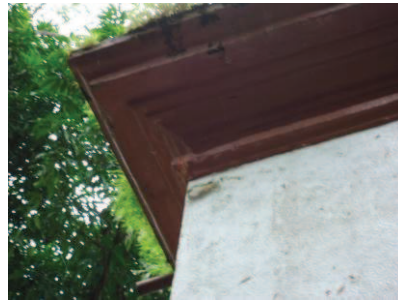
CÓDIGO: 089  
DAÑO:FG01

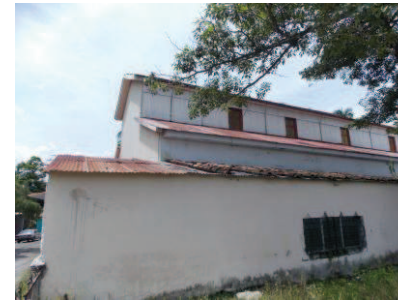
CÓDIGO: 094  
DAÑO:HU02

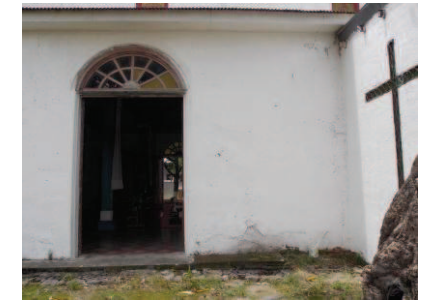
CÓDIGO: 095  
DAÑO:HU02,DC02

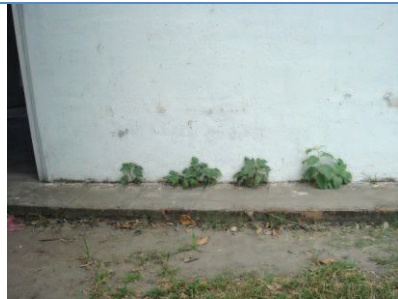
CÓDIGO: 090  
DAÑO:AB01

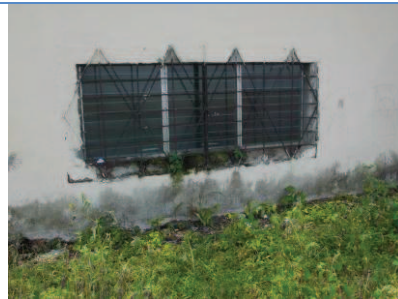
CÓDIGO: 091  
DAÑO:AB01

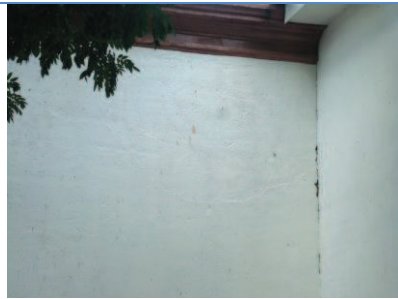
CÓDIGO: 092  
DAÑO: FG04

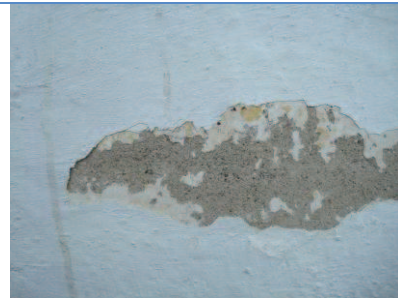
CÓDIGO: 093  
DAÑO: Desgaste

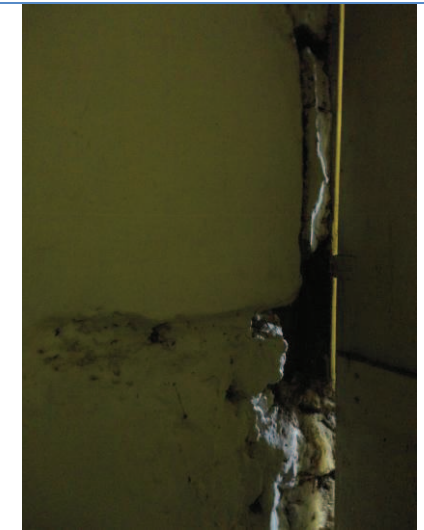
CÓDIGO: 097  
DAÑO:DC03

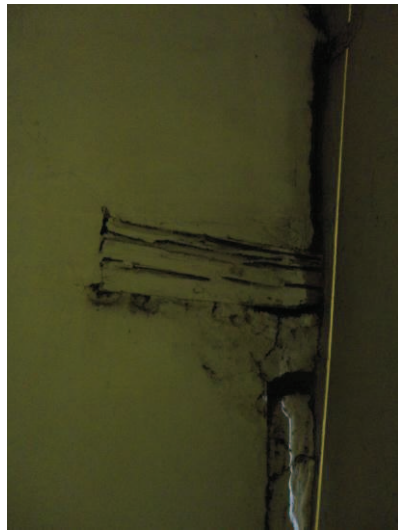
CÓDIGO: 098  
DAÑO:DC03

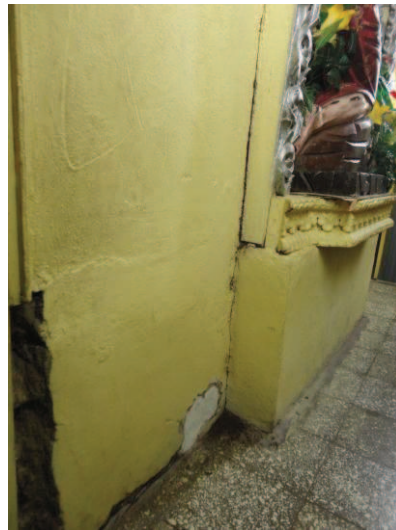
CÓDIGO: 099  
DAÑO:DC03

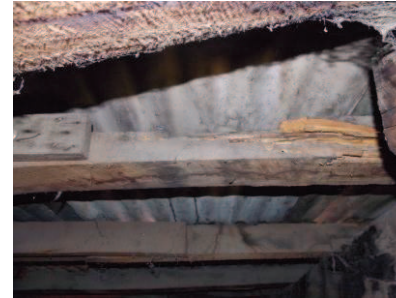
CÓDIGO: 120  
DAÑO: AB02

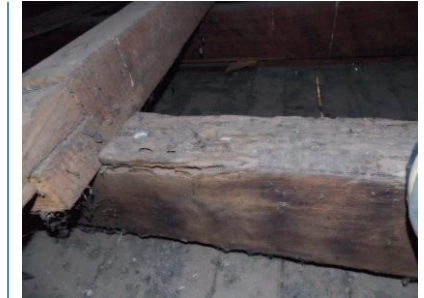
CÓDIGO: 121  
DAÑO: AB02

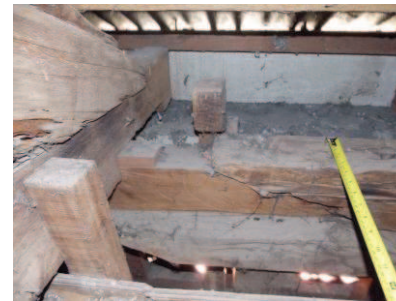
CÓDIGO: 122  
DAÑO: AB02

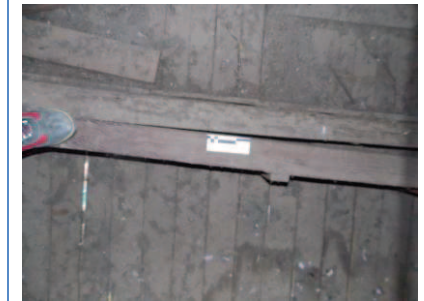
CÓDIGO: 123  
DAÑO: AB02

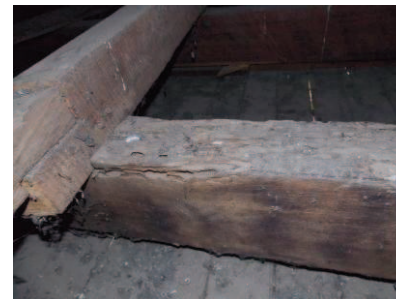
CÓDIGO: 124  
DAÑO: AB02

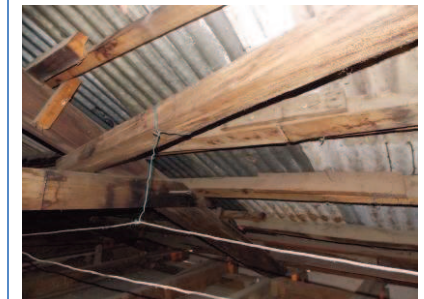
CÓDIGO: 125  
DAÑO: FG

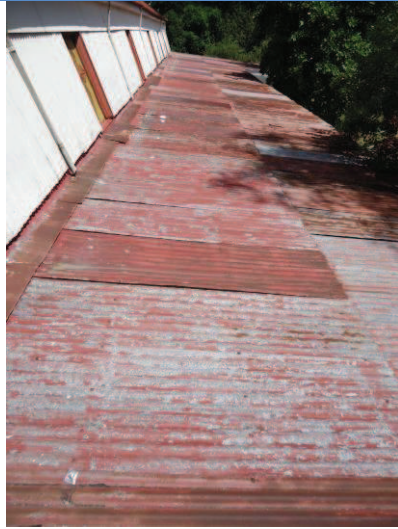
CÓDIGO: 126  
DAÑO:DESGASTE

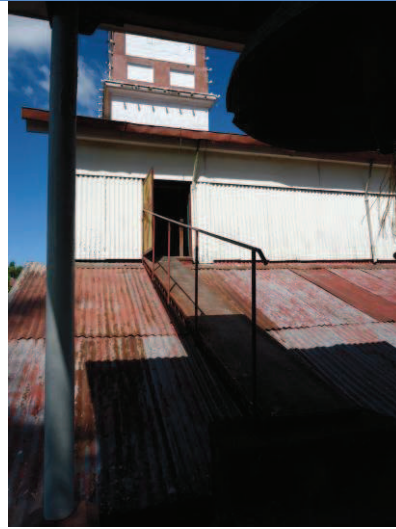
CÓDIGO: 127  
DAÑO:DESGASTE

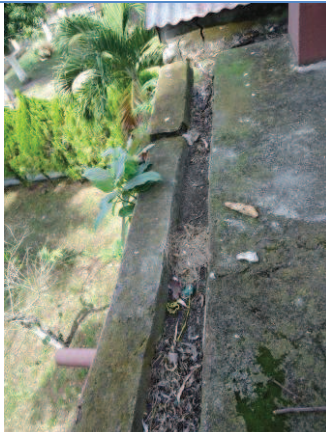
CÓDIGO: 128  
DAÑO:FG

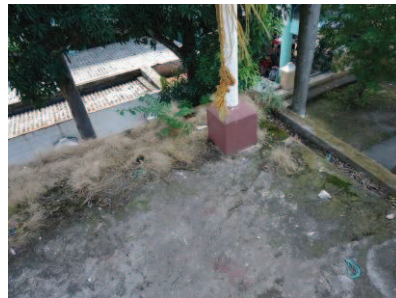
CÓDIGO: 129  
DAÑO: AB01, FG
